# LÖVGRUNDS KAPELL

Antikvarisk medverkan vid exteriör renovering

Lövgrunds kapell  
Lövgrund 1:1  
Gävle stad och kommun  
Gävleborgs län  
2025

Slutrapport  
Lst dnr: 6675-2024  
Beställare: Lövgrunds kapellag

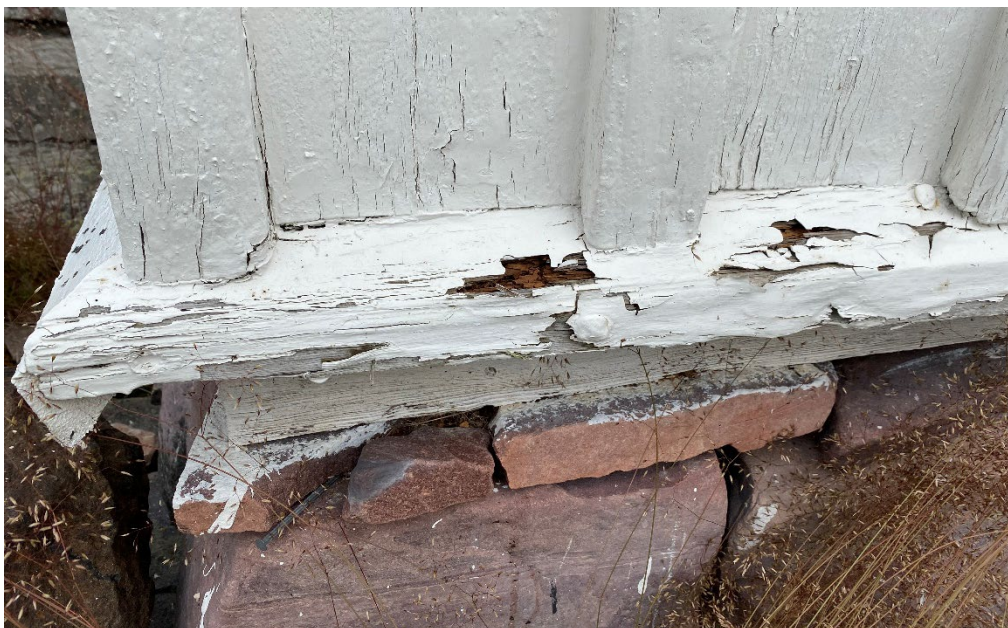
Kapellets panel och övriga trädelar var innan påbörjade arbeten målade med en oljealkyd. Färgskikten flagade och hade dålig vidhäftning mot underlaget. På vissa ställen blottades murkna trädelar. Rötskador fanns i offerbrädorna på alla fasadsidor. Skadorna berodde på bristfälligt underarbete, dåliga virkesval samt dåligt tekniskt utförande vid tidigare lagningar. Vid besöket 2024-07-04 uppmärksammades fuktrosor under det östra fönstret på den norra långsidan. Efter en närmare syn konstaterades att delar av fönsterbänken var genomrötad. Mellan fönsterbänk och fönsterbåge fanns ett svampangrepp som förmodligen var pågående. Samma typ av svamp fanns direkt under fönsterpartiet, i anslutning till timret. Dessa skador var förmodligen orsakade av en felaktigt konstruerad fönsterbräda samt att den norra fasaden är särskilt hårt utsatt vid blåst med regn och snö. Då ytterdörren renoverades 2023–2024 behövde urtag göras i den ovanliggande listen, för att dörren skulle gå att hänga av. Därefter har inte listen återställts.

*Figur 3. Innan påbörjade arbeten. Rötskadad offerbräda på den södra långsidan. Foto: Ulrika Olsson, 2024-07-05.*

Rötskadade delar i offerbrädorna har lagats i med nytt virke. Ilagningar av offerbrädorna finns på alla sidor av byggnaden. Till höger om ytterdörren,

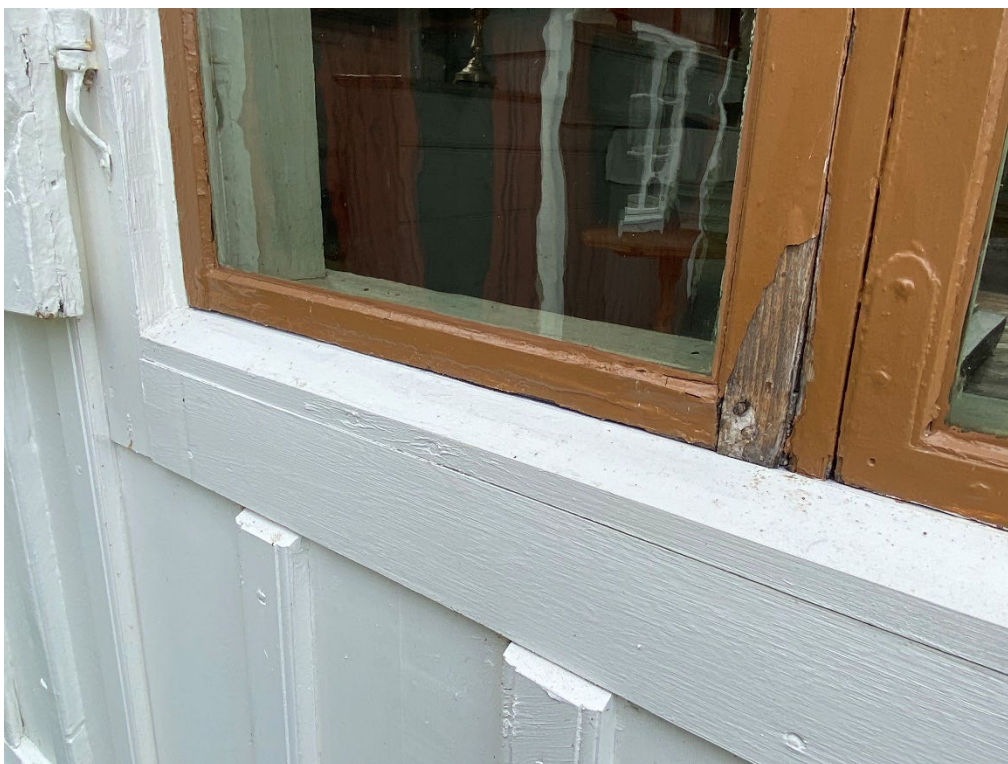
*Figur 4. Innan påbörjade arbeten. Omfattningen kring det östra fönstret på den norra långsidan tycktes vara tillkommet i sen tid. Det var innanför detta fönster som det fanns svampangrepp. Foto: Ulrika Olsson, 2024-07-05.*

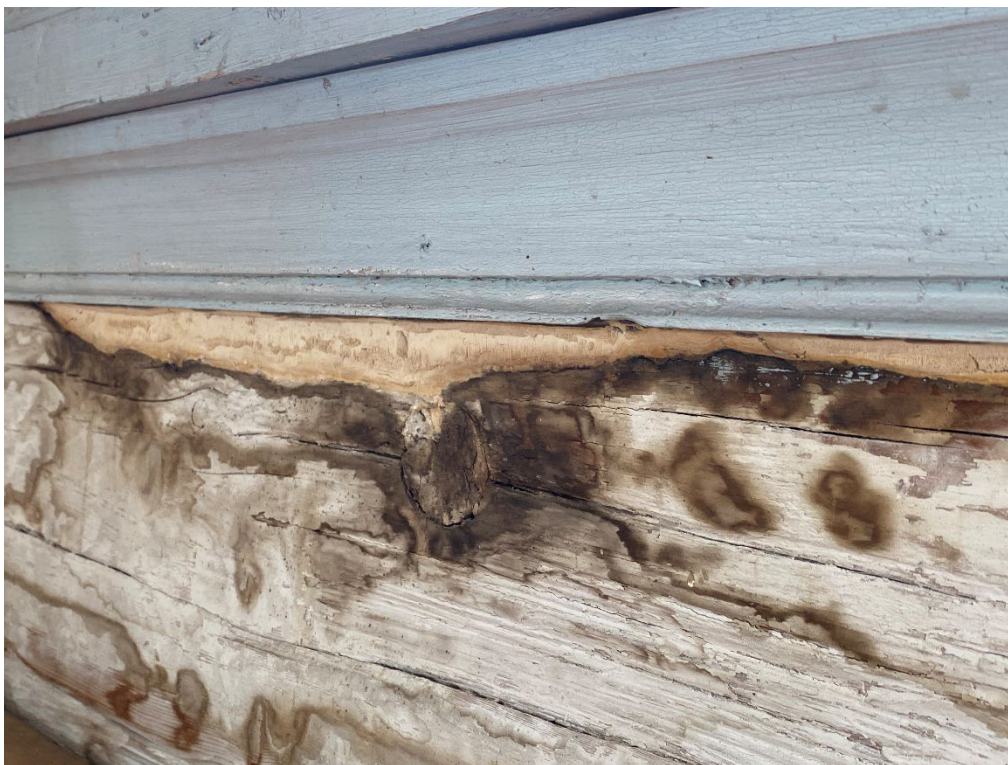
*Figur 5. Innan påbörjade arbeten. Detalj av de rötskador som fanns kring det östra fönstret utefter den norra sidan, inne i kapellet. Foto: Ulrika Olsson, 2024-07-05.*

I maj månad 2025 skickades svampangripet trä i anslutning till det östra fönstret på den norra fasaden till Eurofins Pegasuslab AB i Uppsala för analys. Analysen visade lyckligtvis inga spår av äkta hussvamp, varför saneringen kunde fortgå genom att endast avlägsna det svamp- och rötskadade virket i området. Den exteriöra panelen under fönstret har lagats i med nytt virke i både panel och locklister. Fönsteromfattningen har gjorts om. På insidan vid samma fönster har en stock bytts ut. Fönsterbänken är nyttillverkad. Bågbottenstycket i den högra bågen, sett från insidan, har bytts ut till nytt virke. Mittposten har lagats i med nytt virke.

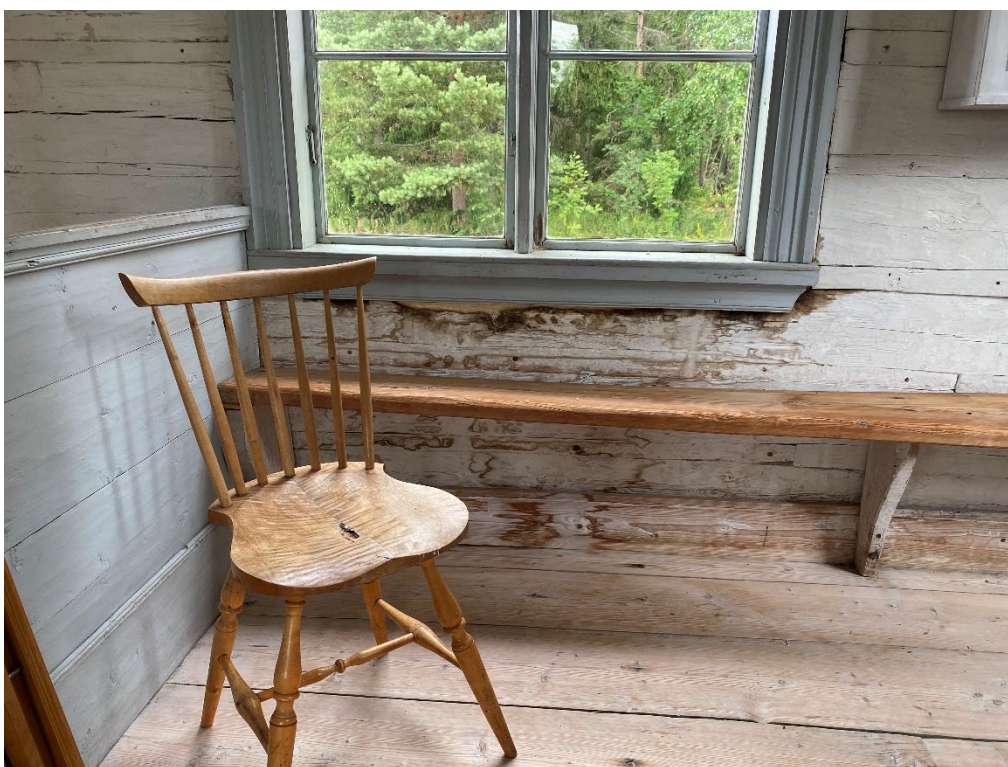
*Figur 6. Innan påbörjade arbeten fanns svampangrepp och rötskador kring och under det östra fönstret på den norra sidan. Foto: Ulrika Olsson, 224-07-05.*

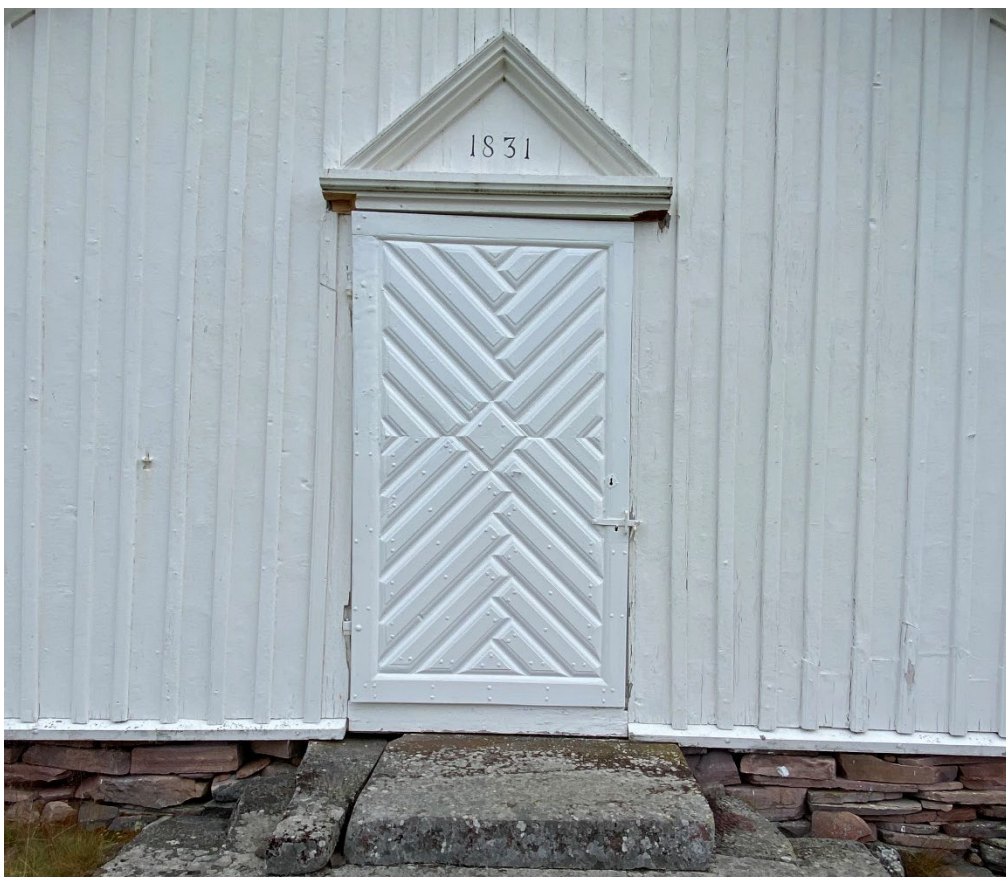
*Figur 7. Innan påbörjade arbeten. I samband med att ytterdörren skulle renoveras 2023–2024 så behövde urtag göras i den ovanliggande listen, för att dörren skulle gå att hänga av. Till höger syns även en rötskada som fanns i listen. Foto: Ulrika Olsson, 2024-07-05.*

har panel och locklister bytts ut till nytt virke till en höjd av omkring 170 centimeter. Mindre ilagningar av panelen har utförts på ytterligare några ställen. Listen över ytterdörren har bytts ut till en ny list med samma profil som den tidigare.

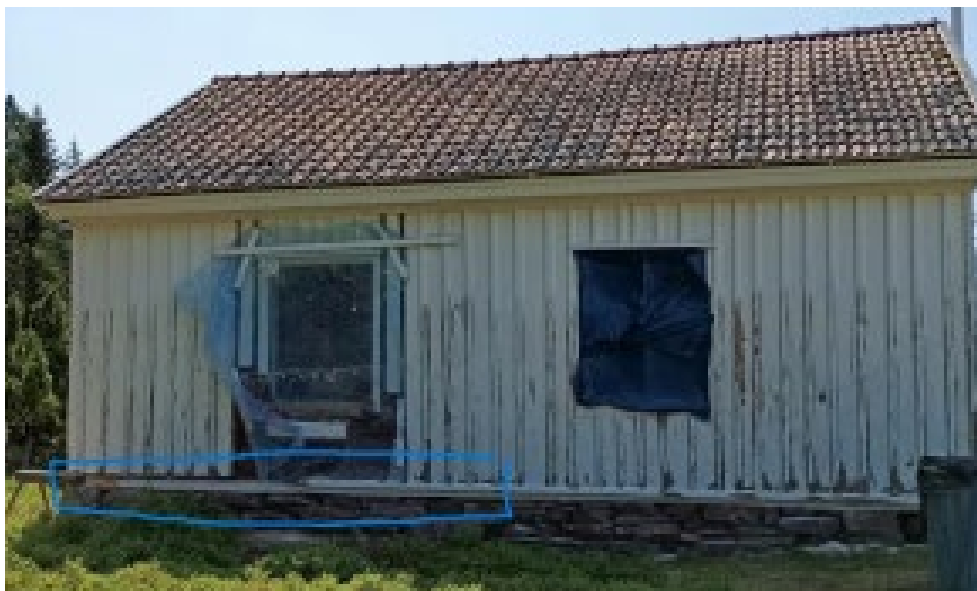
*Figur 8. Under pågående arbeten. Den rötskadade panelen under det östra fönstret på den norra fasaden är borttagen och lagningen av den markerade offerbrädan har påbörjats. Foto: Kossan och Kalven Bygg AB, juni 2025.*

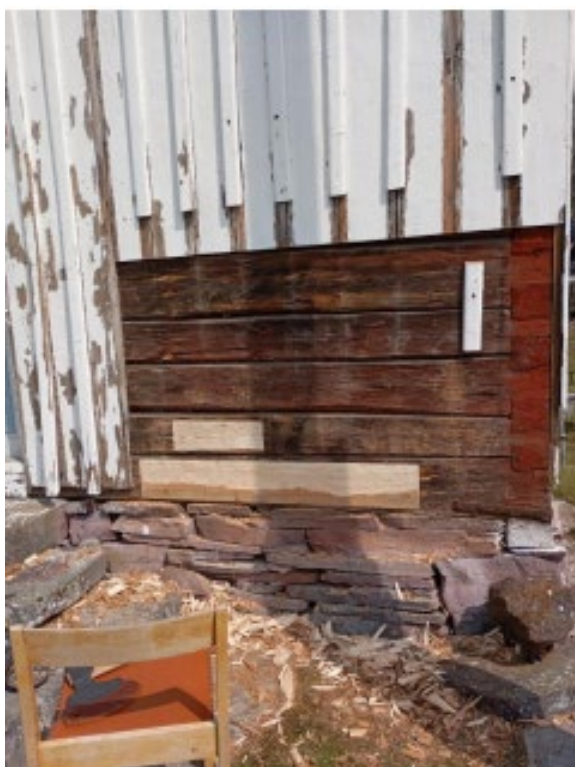
*Figur 9. Under pågående arbeten. Rötskadad panel på entrégaveln är bortriven och rötskadade delar i timmerstommen har lagats i. Nästa moment som väntar är montering av den nya locklistpanelen.*

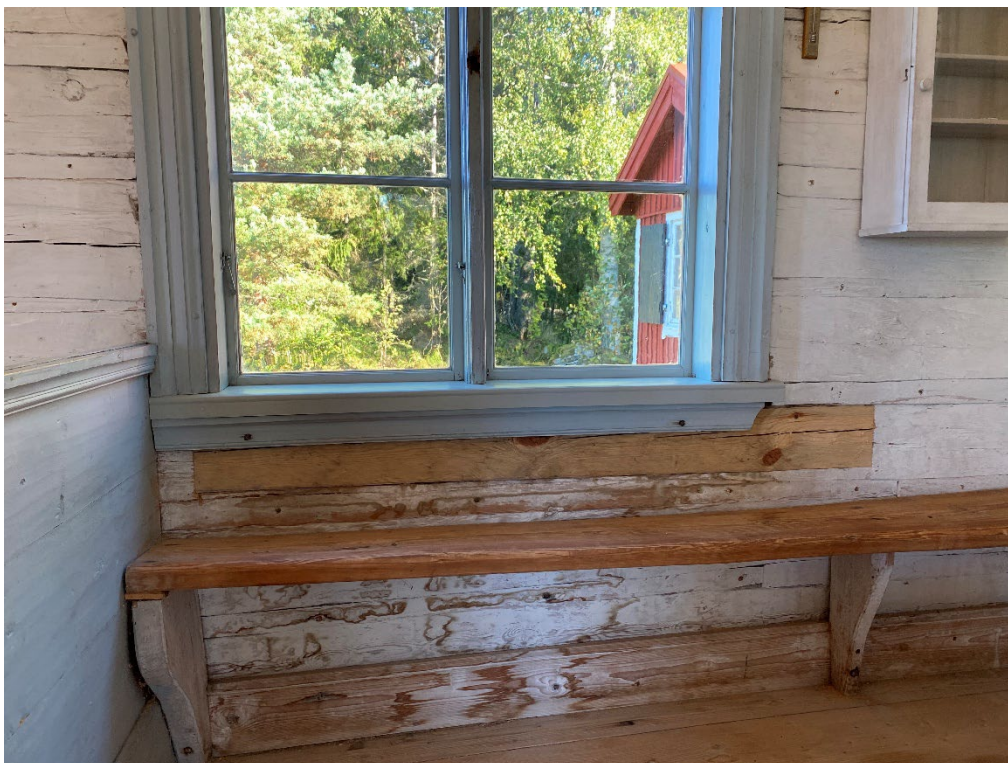
*Figur 10. Efter avslutade arbeten. Den rötskadade delen i stocken under det östra fönstret mot norr, har lagats i med nytt virke och fönsterbrädan är nytillverkad. Den profilerade listen under fönsterbrädan är återanvänd. Målning av timret kvarstår. Foto: Ulrika Olsson, 2025-09-22.*

- Timmerlagningen under det främre fönstret på den norra sidan ska målas in i vit kulör likt omkringliggande ytor. För att smälta in i befintliga ytor ska färgen strykas mycket tunt och förmodligen i bara ett lager.
- Det främre fönstret på den norra sidan: två spikar i den profilerade listan under fönsterbrädan ska slås i. Se figur 9.
- Det främre fönstret på den norra sidan: fönsterbrädan är för långt utdragen, den ska sluta i linje med det högra fönsterfodret. Jämför utförande innan påbörjade arbeten, figur 4 med utförandet efter avslutade arbeten, figur 8 och figur 9.

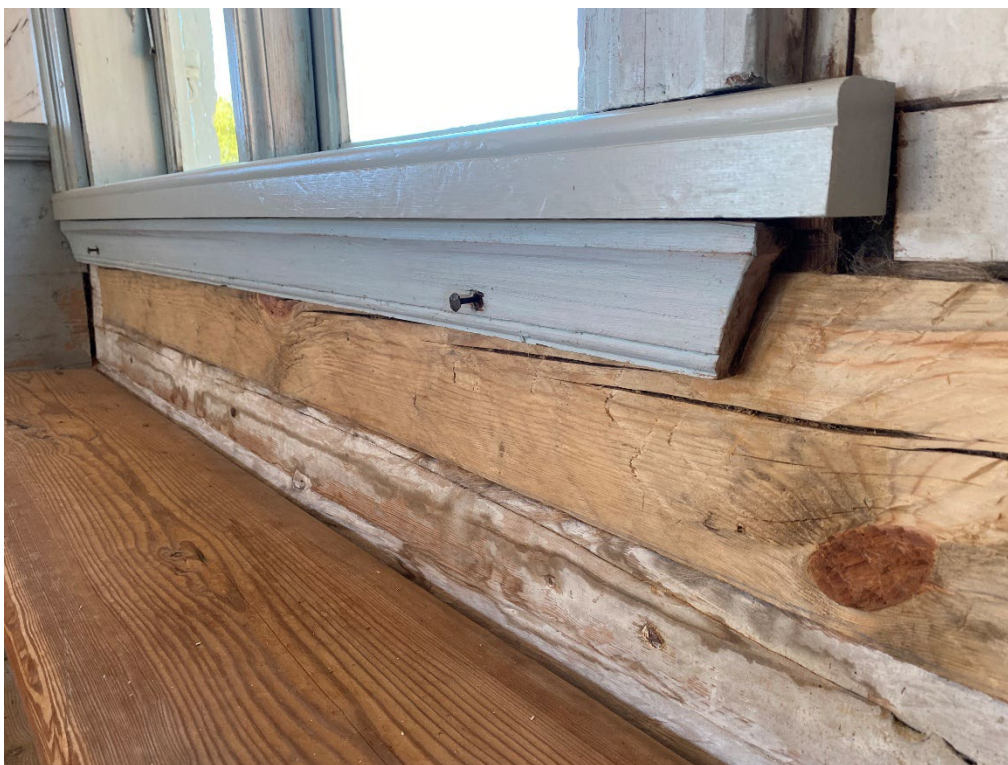
*Figur 11. Efter avslutade arbeten. Det rötskadade virket kring det östra fönstret på den norra fasaden har lagats i med nytt virke och fönsterbrädan är nytillverkad. Dock ska den avslutas i linje med fönsterfodret, jämför med utformningen innan påbörjade arbeten, figur 4. Kulören på de nya gråblå delarna är frambruten på plats. Foto: Ulrika Olsson, 2025-09-22.*

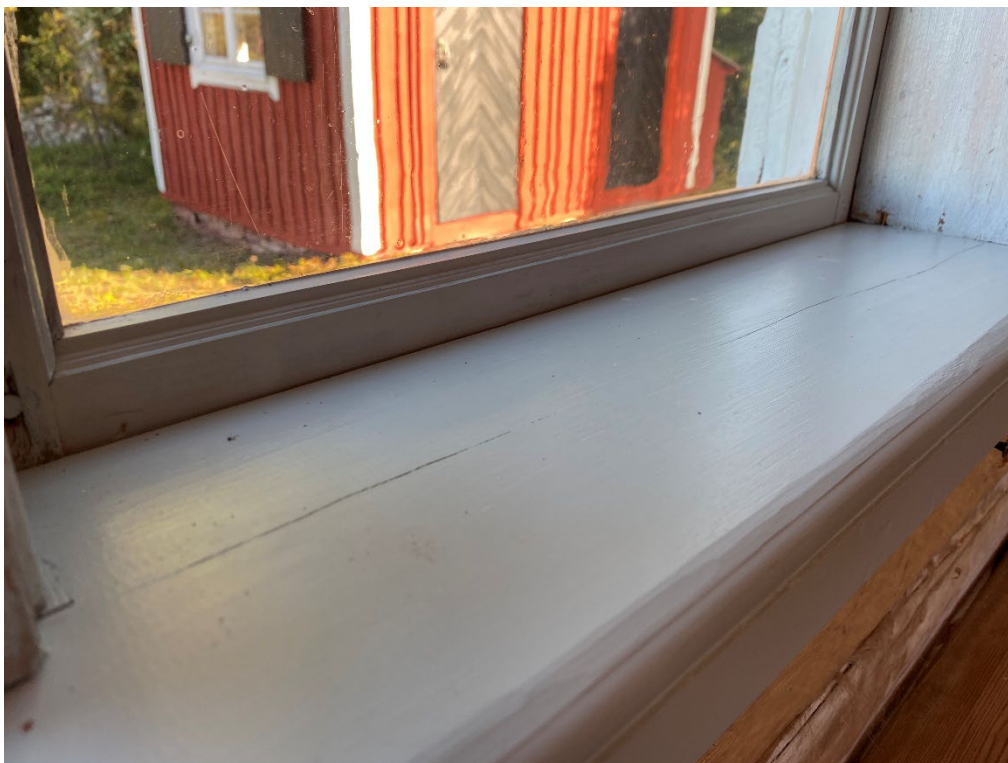
*Figur 12. Efter avslutade arbeten. Fönsterbrädan i det östra fönstret på den norra sidan är nytillverkad, liksom bågbottnestyckena och delar av mittposten i denna fönsterenhet.  
Foto: Ulrika Olsson, 2025-09-22.*

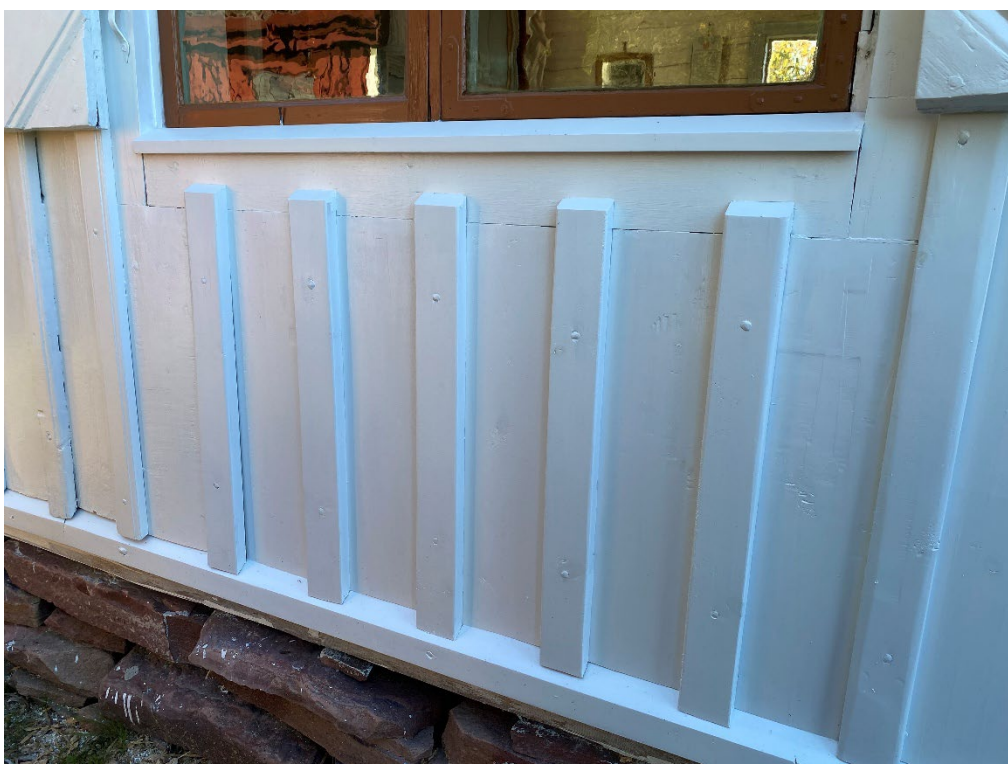
*Figur 13. Efter avslutade arbeten. Ny panel, vattbräda och offerbräda under det östra fönstret på den norra fasaden. Foto: Ulrika Olsson, 2025-09-22.*

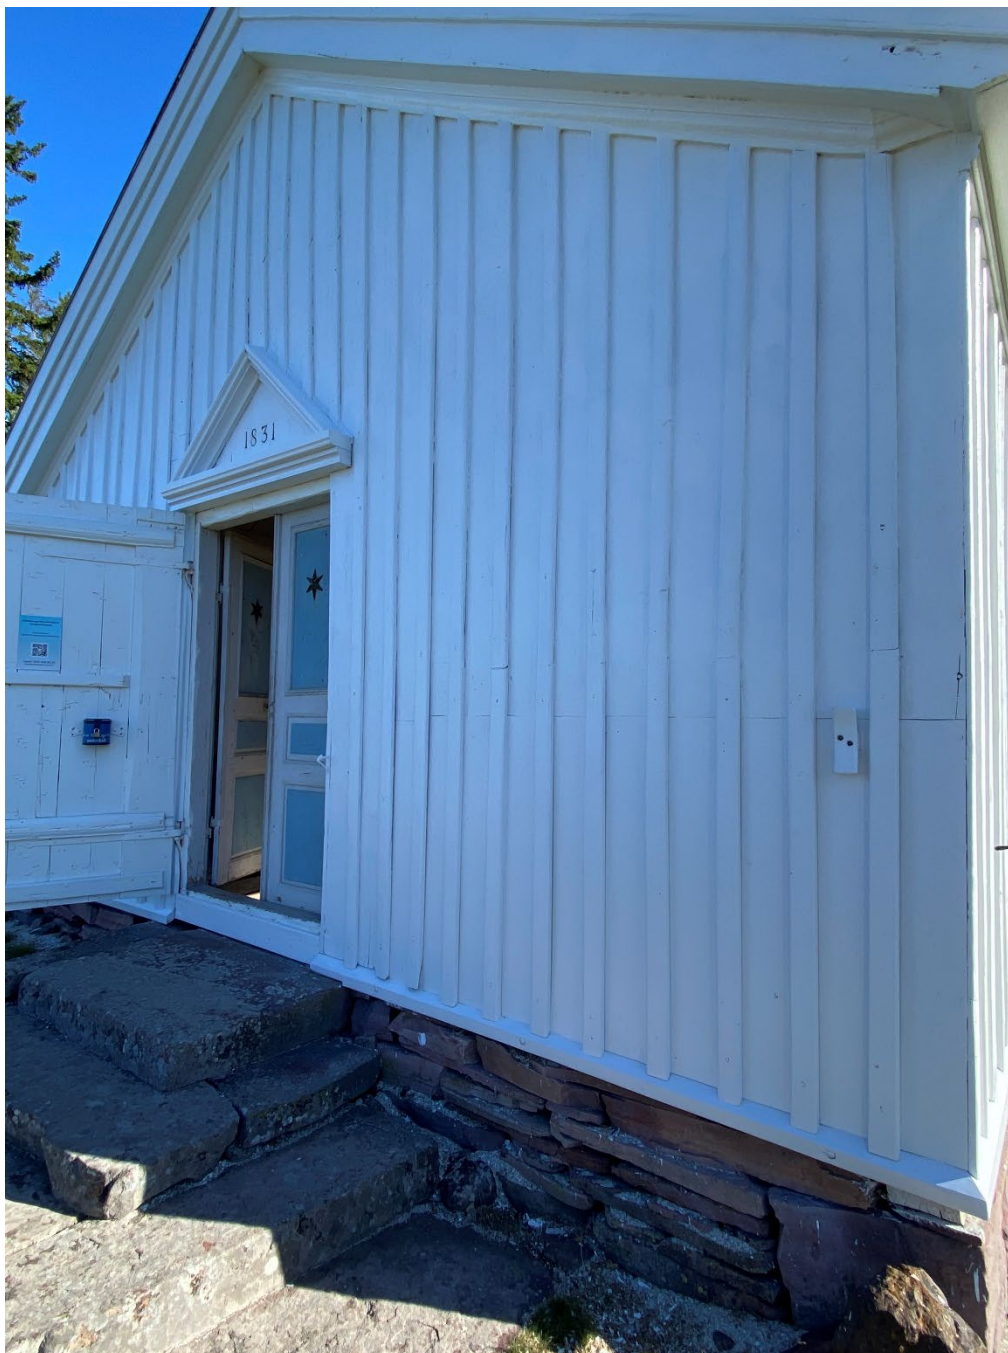
*Figur 14. Entrégaveln efter avslutade arbeten. Förutom den iskarvade panelen till höger om ytteddörren så har även offerbrädorna både på denna sida och den södra sidan (till höger i bild) skarvats i med nytt virke. Foto: Ulrika Olsson, 2025-09-22.*

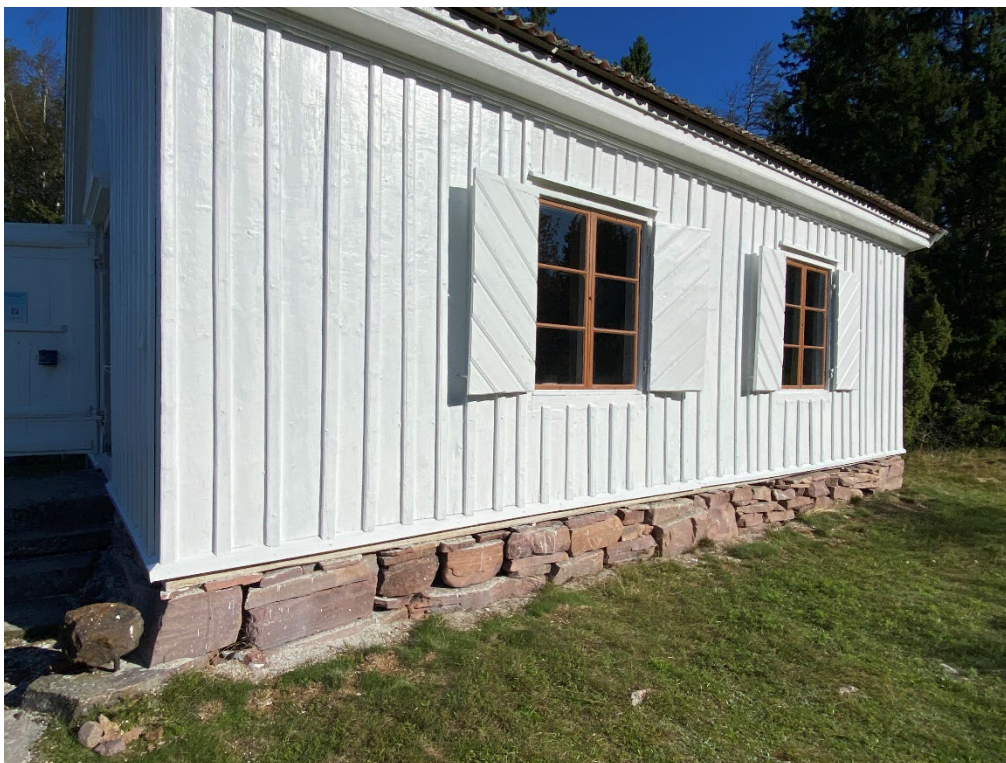
*Figur 15. Efter avslutade arbeten. Alla trätytor, inklusive fönsterbågarna, har renoverats inom detta projekt. Foto: Ulrika Olsson, 2025-09-22.*

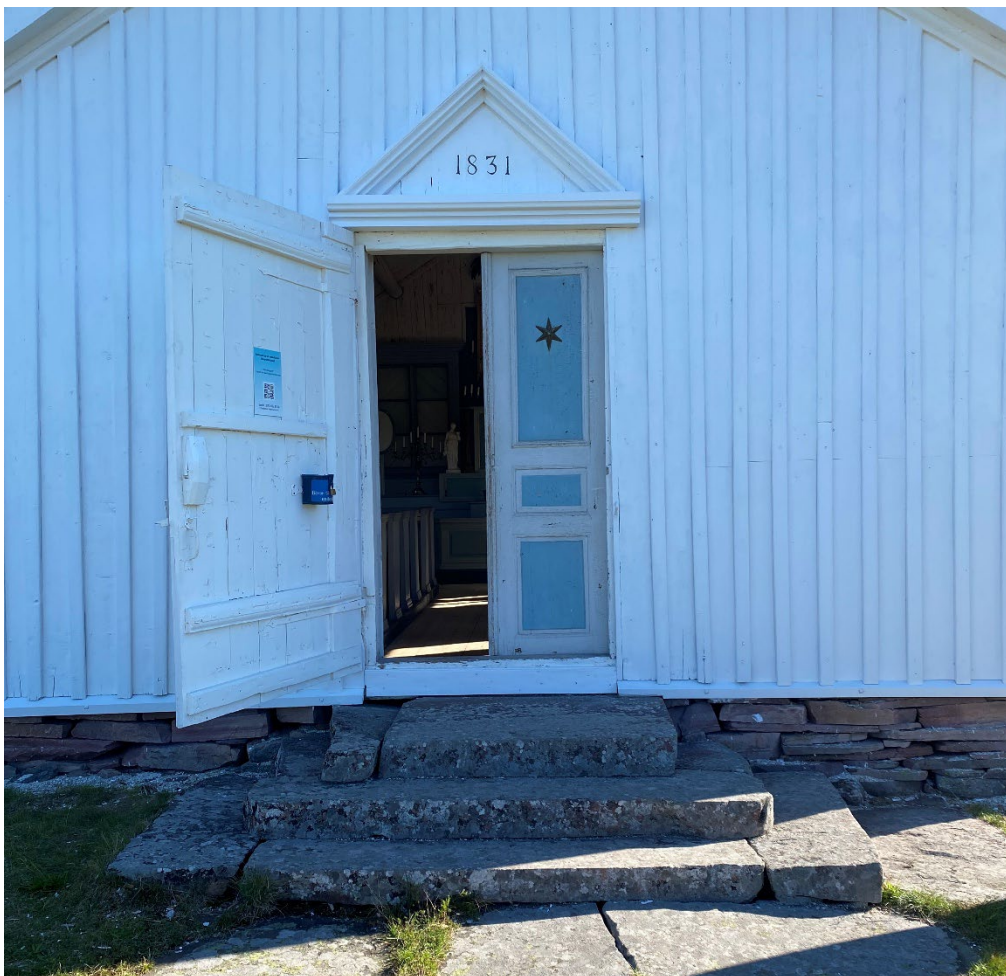
Figur 17. Efter avslutade arbeten. Den över dörren liggande listen har bytts ut till en ny list inom detta projekt. Jämför med figur 5. Foto: Ulrika Olsson, 2025-09-22.

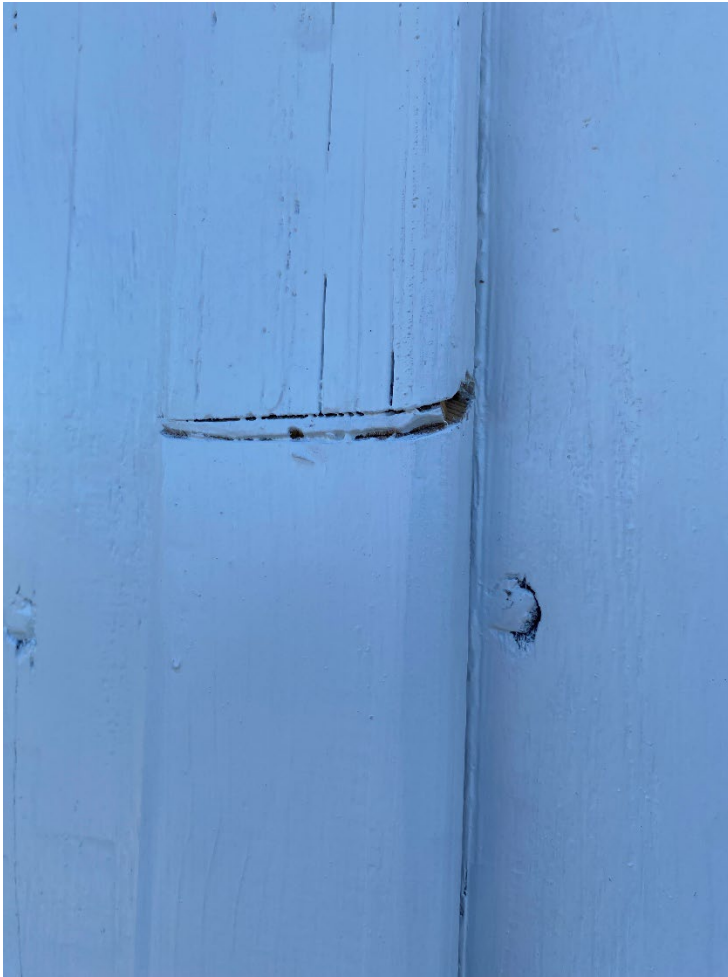
*Figur 18. Efter avslutade arbeten. På entrégaveln har panelen lagats i med ny panel. I detta möte mellan gammal och ny locklist har en listen skärva av trä tryckts in. Utförandet är inte godkänt och behöver göras om. Foto: Ulrika Olsson, 2025-09-22.*

- Entrégavel: Färgen är ojämnt/för tunt struken. Behöver strykas en gång till med linoljefärg. Vit kulör likt övriga fasadytor, NCS 0500-N.
- Entrégavel: Ovanför panellagningen sitter en liten skärva av trä. Denna behöver bytas ut till något redigare. Målas därefter in med linoljefärg. Vit kulör likt övriga fasadytor, NCS 0500-N.

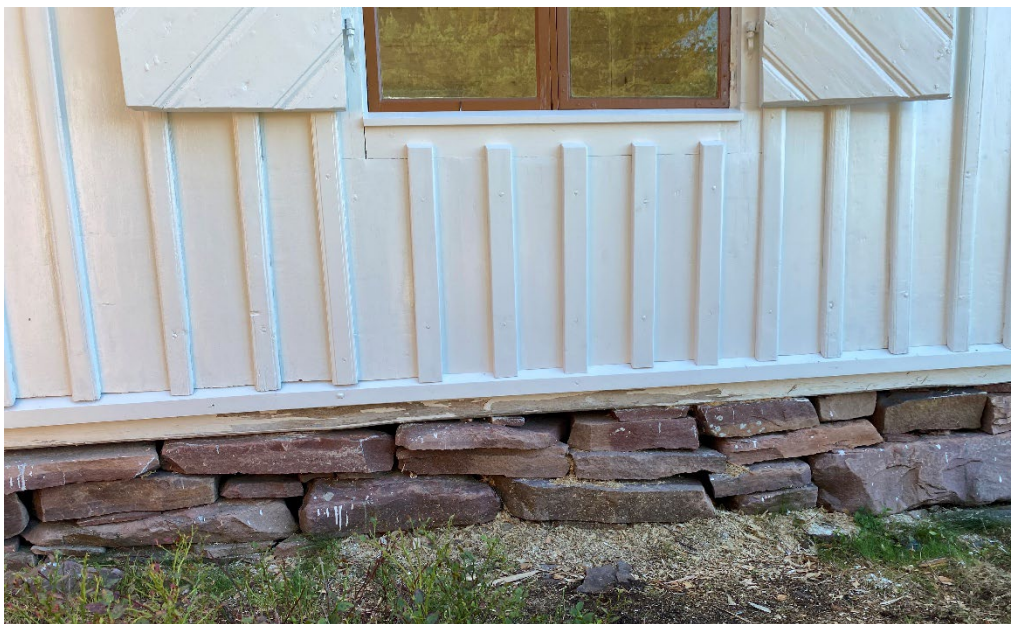
*Figur 19. Efter avslutade arbeten. Där syllen syns bör den målas in i vitt, likt övriga fasadytor. Foto: Ulrika Olsson, 2025-09-22.*

- Där syllen är synlig ska den målas med linoljefärg i tre strykningar. Vit kulör likt övriga fasadytor, NCS 0500-N.
- Bakre gaveln: Fönsterluckornas undersida är inte målade. De ska målas med linoljefärg i tre strykningar. Vit kulör likt övriga fasadytor, NCS 0500-N.

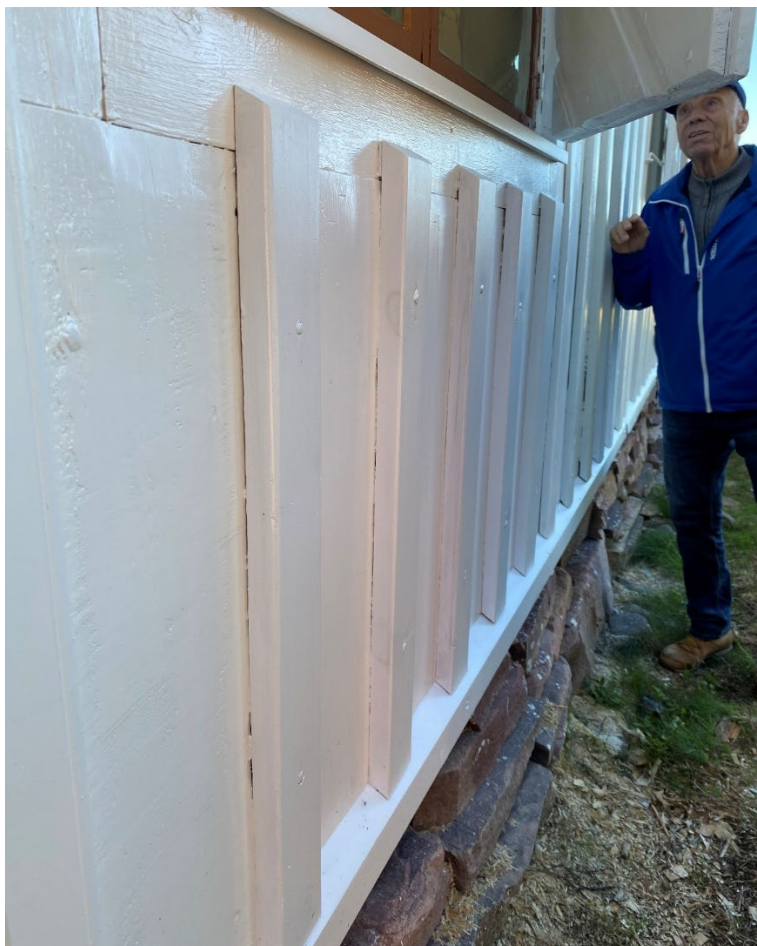
Figur 20. Locklisterna under det östra fönstret på den norra gaveln är för klumpiga, både sett till bredd och tjocklek. Dessutom saknar de en profil i kanterna. Foto: Ulrika Olsson, 2025-09-22.

- Locklister under det östra fönstret på norra långsidan: Locklisterna är för grova och klumpiga. De ska ersättas av locklister som har profil likt omkringliggande locklister, samt håller samma dimensioner som omkringliggande locklister. De nya delarna ska målas med linoljefärg i tre strykningar, vit kulör likt övriga fasadytor, NCS 0500-N.
