VALBO KYRKA

Antikvarisk medverkan vid exteriör restaurering av lanternin, tornhuv
och långhustak

Valbo kyrka
Valbo socken
Gävle kommun
Gävleborgs län
2024-2025

Rapport 2026:09
Ulrika Olsson

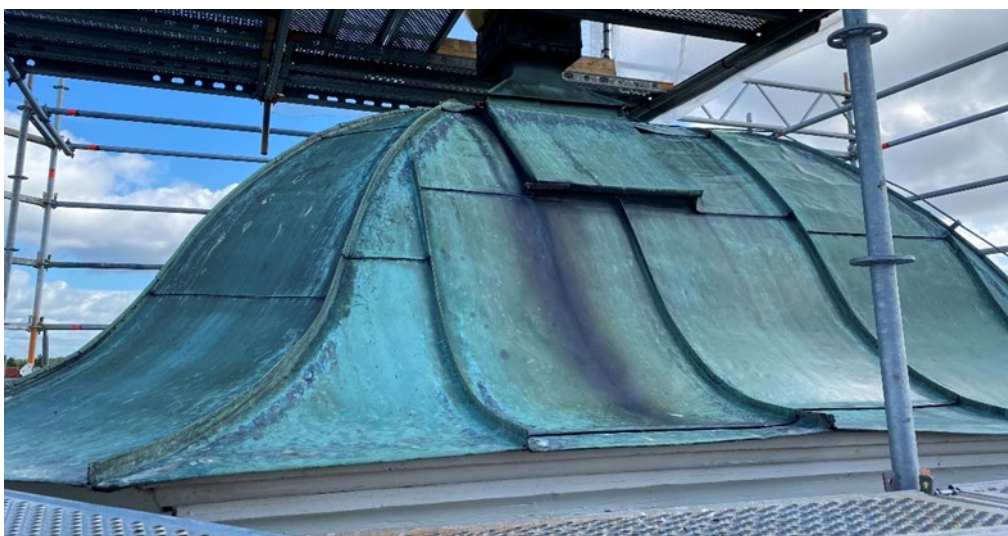
Trots de arbeten som utfördes på tornet och lanterninen år 2012 har problemen med indrivande vatten fortsatt. Den snart 100-åriga plåttäckningen hade över lag brister främst vad gällde tätheten. Problemen med otäta ytskikt fanns även i lanterninen, där de panelklädda väggarna inte längre stod emot regn och snö på ett fullgott vis. Förgylla delar var i behov av omförgyllning. Långhusets taksäkerhet var ålderstigen. Tidigt i projektet upptäcktes rötskador i timmerstommen under lanterninhuvens.

Figur 3. Lanterninhuvens plåttäckning och taklucka innan påbörjade arbeten. Foto: Ulrika Olsson, 2024-07-05.

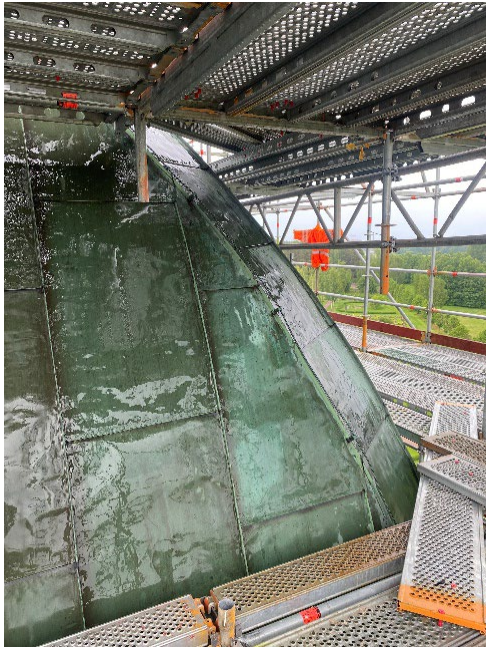
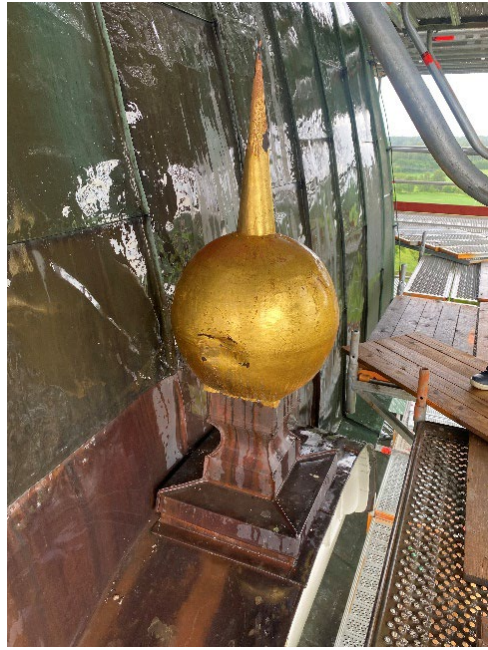
Figur 4 och figur 5. Plättäckningen på tornbuven innan påbörjade arbeten. En av klockornamenten innan påbörjade arbeten. Foto: Ulrika Olsson, 2024-06-03.

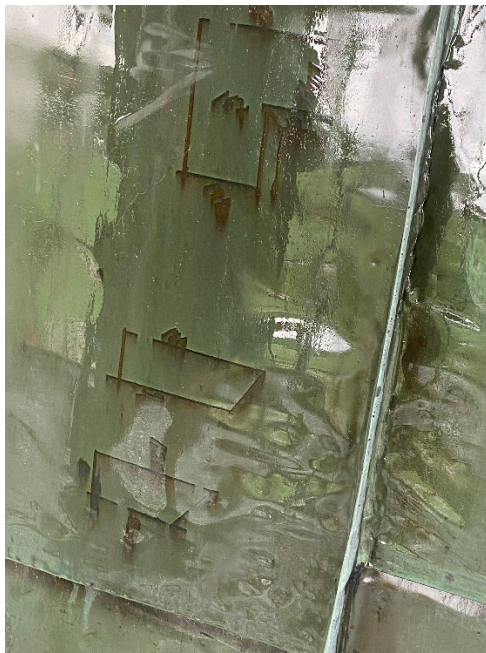
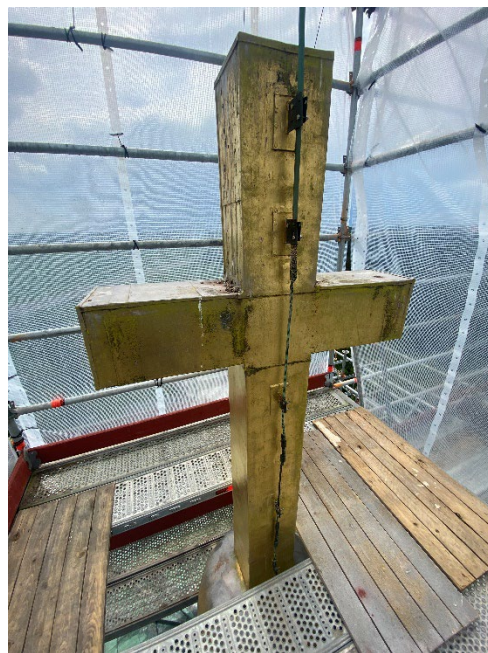
Figur 6 och figur 7. Ristningar i kopparplåten, förmodligen från omläggningen år 1923. Till höger tornkorset som var i behov av omförgyllning. Utefter korset är åskledaren monterad. Foto: Ulrika Olsson, 2024-06-03.

Det förgyllda korset med underliggande klot har omförgyllts på plats, bakom väl försluten byggväv. Delarna har rengjorts och skrapats ner till fast underlag, varefter de blev primade med Isotrol rostskyddsfärg. Därefter är de målade med två lager linoljefärg från Engwall o Claesson i ljusgul kulör, NCS S0540-Y20R. Ytorna har målats med guldgrund från Charbonelle som efter 12 timmar belagts med ett första lager bladguld. Ytterligare en målning med guldgrund har utförts innan det sista lagret bladguld har applicerats. Korsets topp och armar har försetts med fågelpinnar. Utförandet enligt handlingarna visade sig dock bristfälligt då fåglar fortfarande hade ytor att sitta på, med fågelträck som följd. Pinnarna togs bort och nya monterades i två rader. Demonteringen innebar mindre håligheter, vilka lagades i av Kaj Halminen. Fågelträcket togs bort och ytorna åtgärdades, även detta arbete utfördes av Halminen.

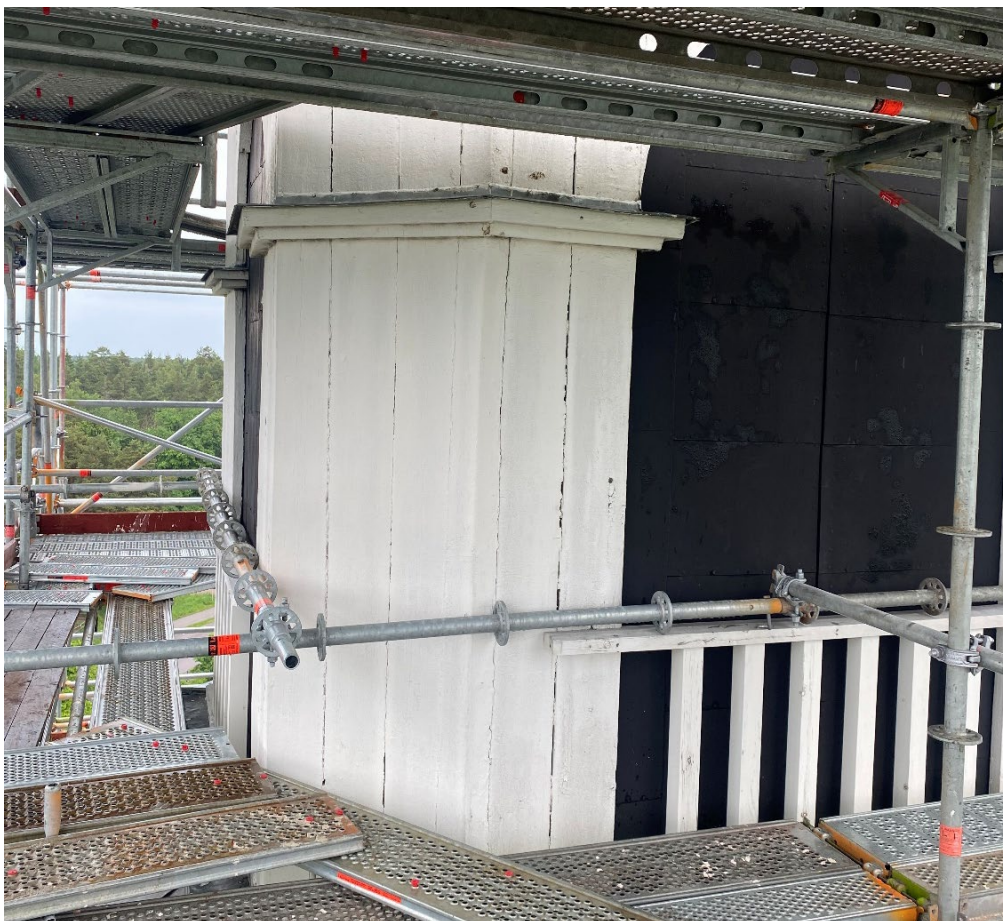
Figur 8. Lanterninens träpanel stod inte längre emot kraftiga regnoväder. Vatten trängde in genom mellanrum i träpanelen. Foto: Ulrika Olsson, 2024-06-03.

Den ursprungliga träfasaden, inklusive dess takfot, har klätts med plåt med slättäckning. Plåten är av fabrikat Lindab Green Coat PLX i kulör NCS S 1001-G50Y, antikvit. De skivtäckta ytorna upplevs på håll som panelklädda ytor. Den profilerade takfoten har även den klätts in med plåt. I arbetshandlingen finns en skiss på utförandet, se figur 10. Droppkanterna utgick dock, en avvikelse som stämdes av med Hans-Erik Olsson.

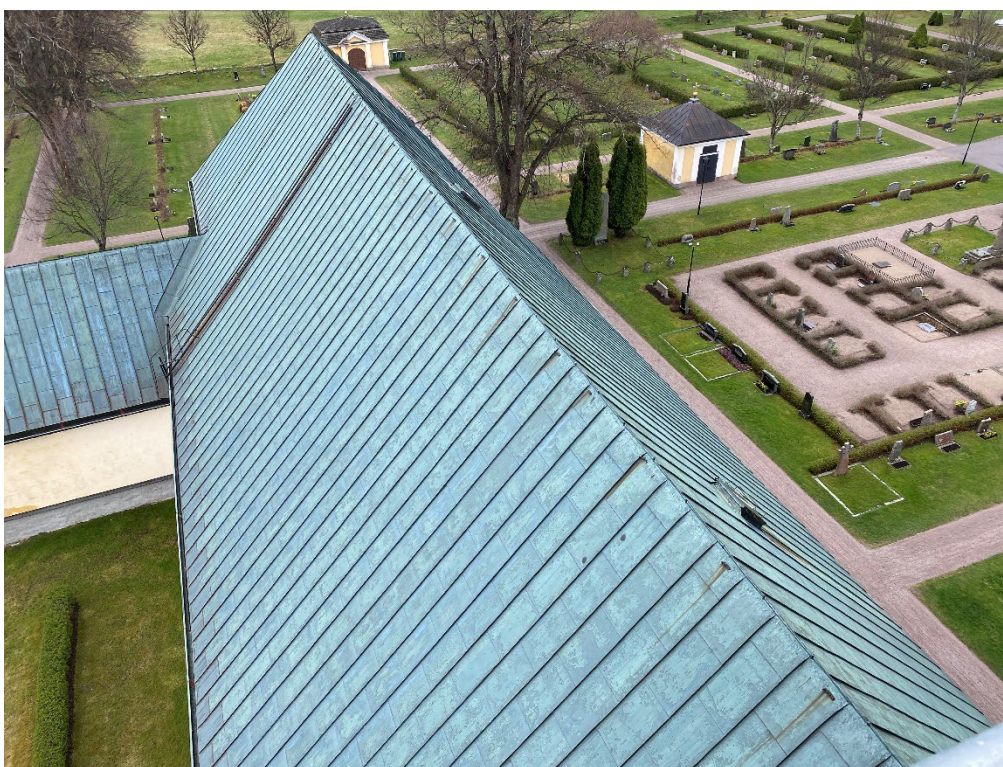
Figur 9. Långhusets tak sett från tornet innan påbörjade arbeten. Foto: Ulrika Olsson, 2025-04-24.

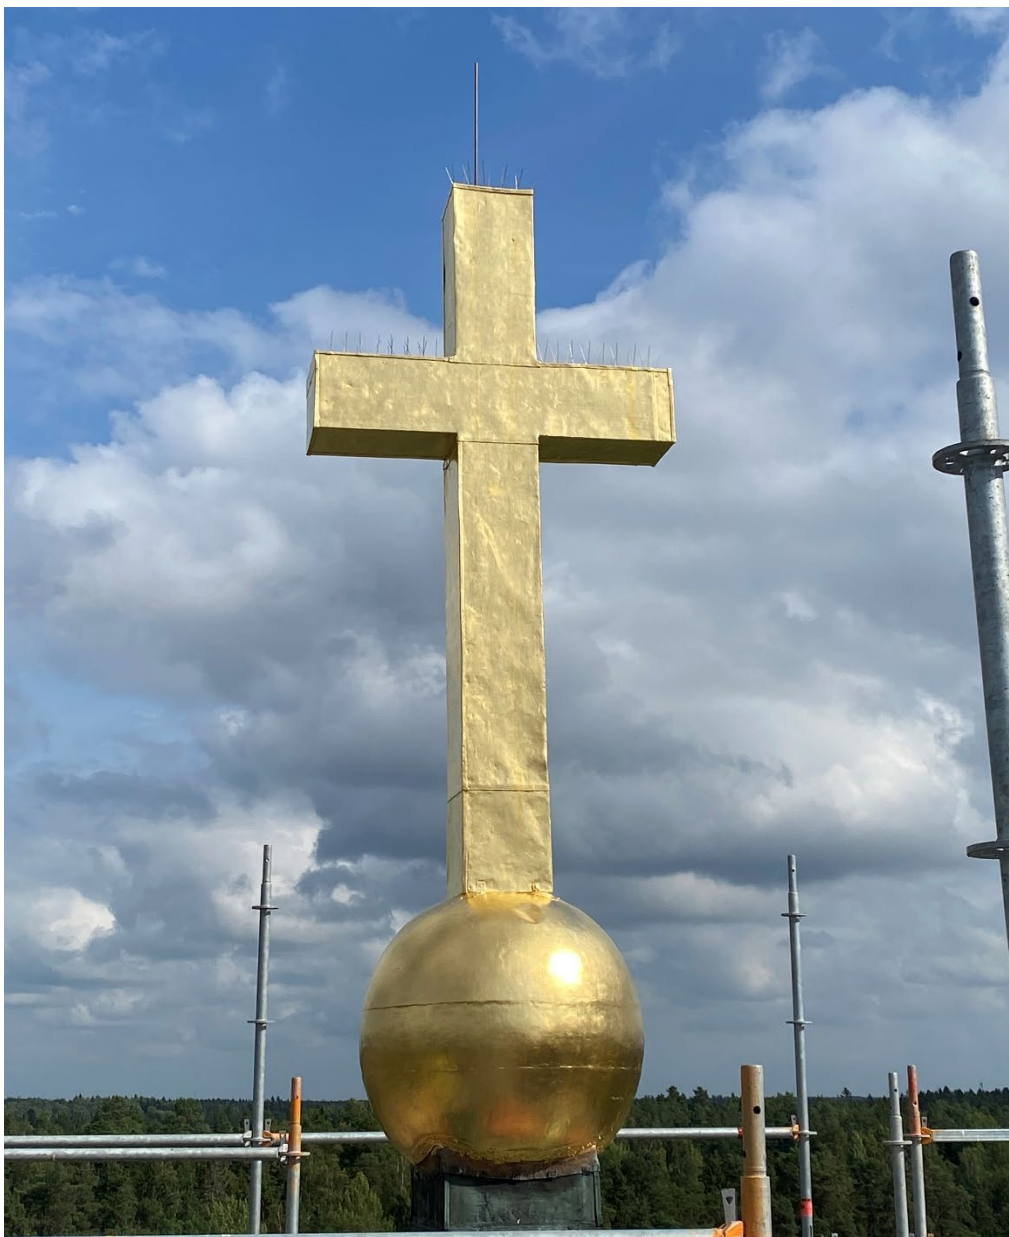
*Figur 11. Tornkorset med underliggande klot har omförgyllts inom detta projekt. Nya fågelpiggas är monterade på korsarmarna och på korsets topp.
Foto: Ulrika Olsson, 2024-08-21.*

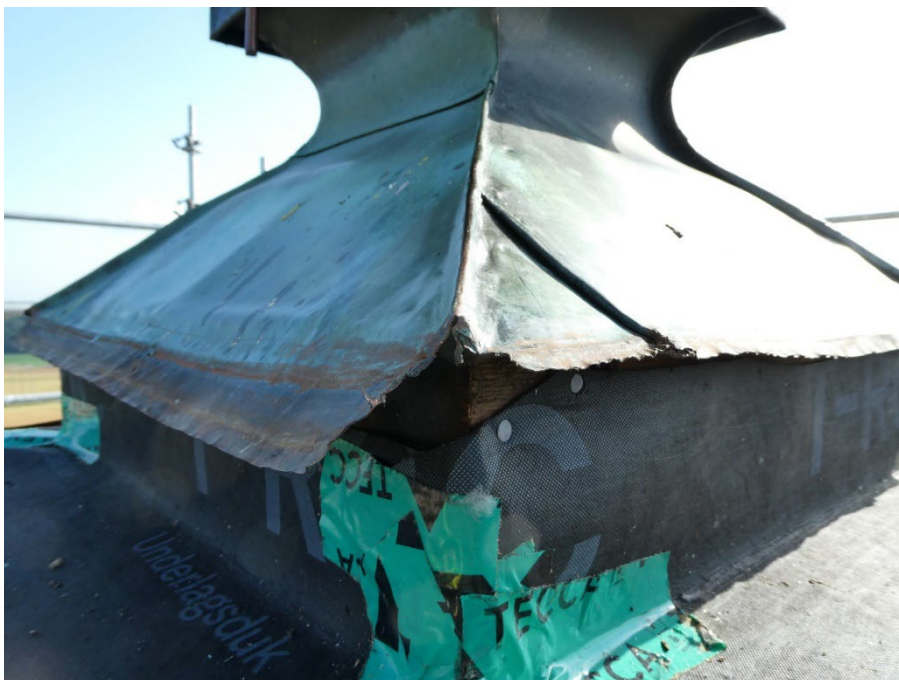
Figur 12. Under pågående arbeten med plåtläggning på lanterninhuven. Underlagspappen är uppdragen mot tornkorsets fot. Foto: Mats Jonaeson, 2024-09-06.

Plåtinklädnaden kring korsets fot är lämnad utan åtgärd. Dock har plåten lättats en aning i underkant så att underlagsduken från lanterninhuven kunde dras upp. Den gamla plåten i tornkorsets fot är hopfalsad med lanterninhuvens nya plåt.

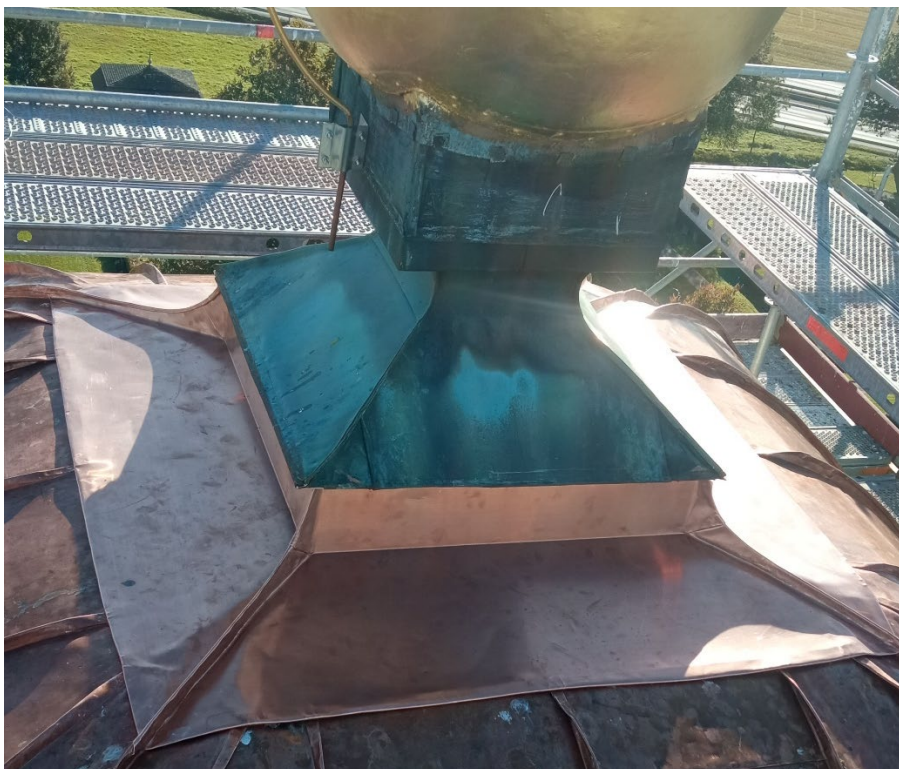
Figur 13. Det färdiga utförandet i mötet mellan befintlig plåt på korsets fot och ny plåt på lanterninhuven. Foto: Franzéns Plåt, september 2024.

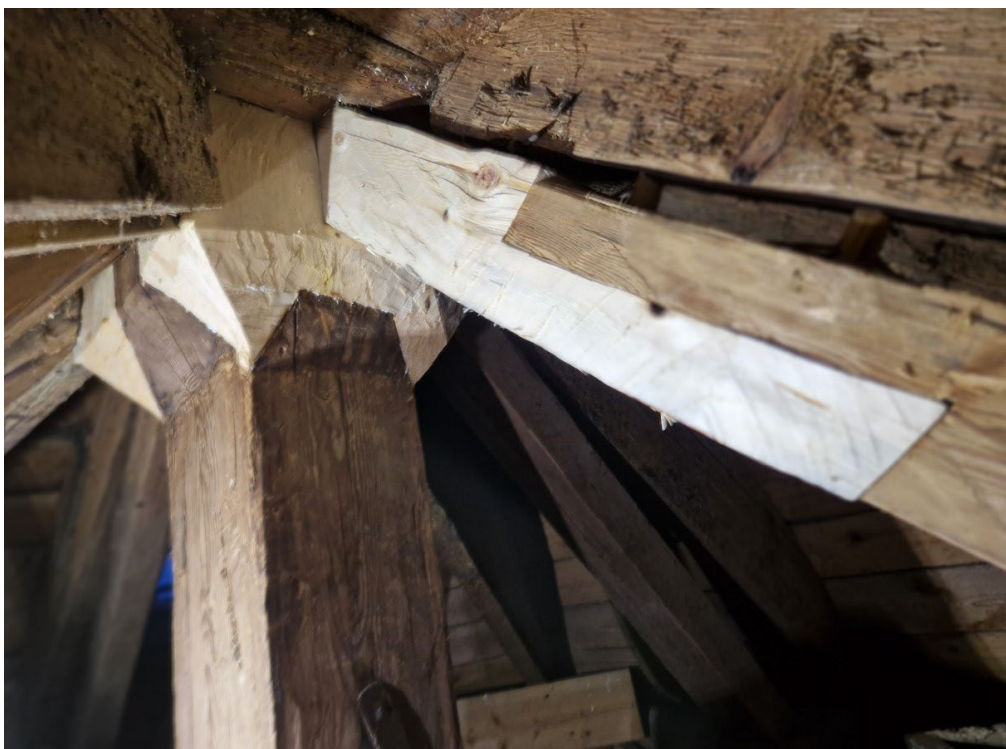
I samband med att plåten började rivas av på lanterninhuven upptäcktes rötskador i timmerstommen direkt under lanternintoppen. De rötskadade delarna har lagats i med nytt virke av timmerman Daniel Åkerman.

Figur 14. Timmerlagningar under lanterninhuvens topp. Foto: Daniel Åkerman, 2024-08-21.

Då rötskadorna i timmerstommen under lanterninhuvu uppdagades anlätades timmerman Daniel Åkerman för besiktning av skadorna och framtagande av åtgärdsbeskrivning. Detta var precis i anslutning till semestern sommaren 2024. När antikvarisk medverkande besökte byggplatsen igen efter semestern så var timmerlagningarna utförda. Någon åtgärdsbeskrivning togs aldrig fram.

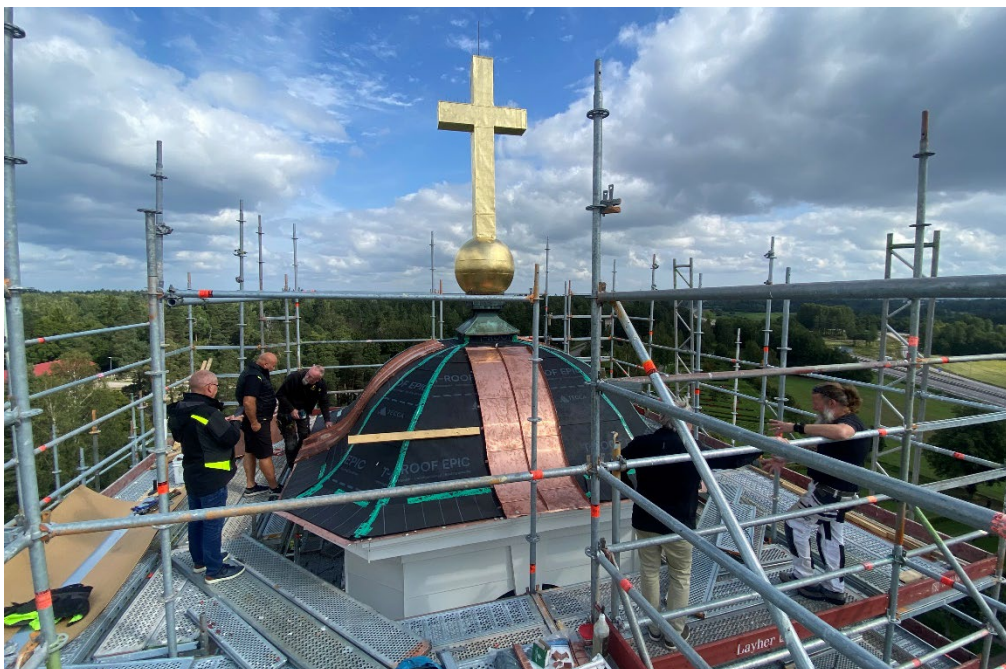
Figur 15. Under pågående arbeten med plåtläggning på lanterninbuven. Notera att plätinklädnaden kring tornkorsets fot har behållits. Foto: Ulrika Olsson, 2024-08-21.

Den gamla koppartäckningen på lanterninhuven revs bort. Mindre ytor med rötskador har lagats i takpanelen. Öppningen för den tidigare takluckan har byggts igen. För att utjämna det ojämna underlaget kläddes ytorna först med perforerad oljehärdad masonit. Ytorna har klätts med T-ROOF EPIC, underlagsduk, fabrikat TECCA. Ny plåttäckning är utförd med kopparplåt, 0,6 mm, i utgångsformat 500 x 730 mm, dubbelfalsat utförande. Färdig skivbredd är 420 mm och tvärfalsarna är förskjutna med högst 100 mm, vilket gör att tvärfalsarna uppfattas ligga i en horisontell linje.

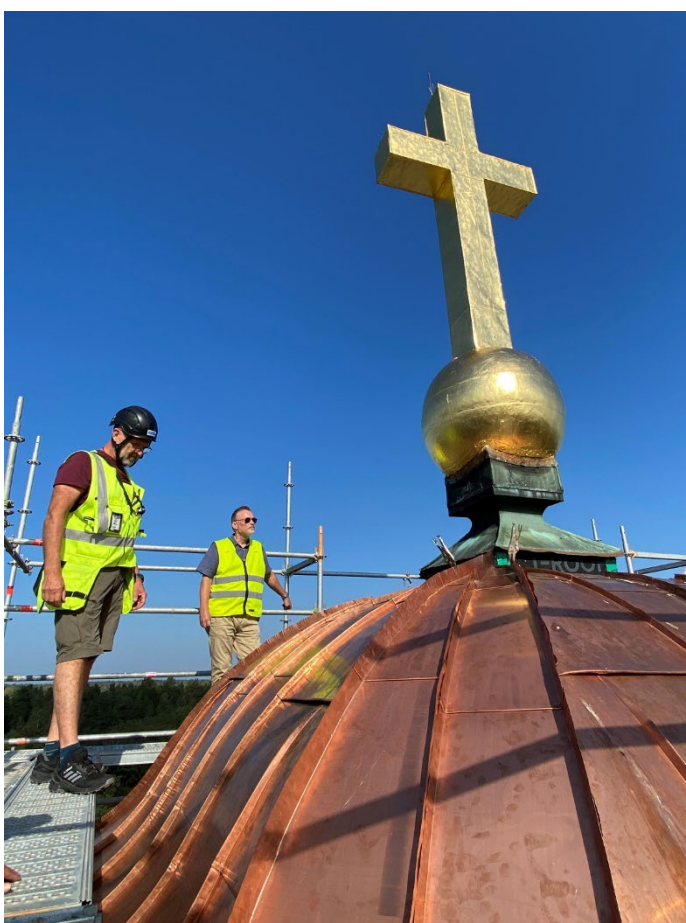
Figur 16. Vid slutbesiktningen av lanterninbuvens plåtläggning samt förgyllning av korset. Arbetena var inte färdigställda. Notera att tornkorsets plåt och lanterninbuvens plåt ännu inte är ihopfalsade. På fotot syns besiktningsman Mats Jonaeson och projektledaren Per-Erik Knapp. Foto: Ulrika Olsson, 2024-09-06.

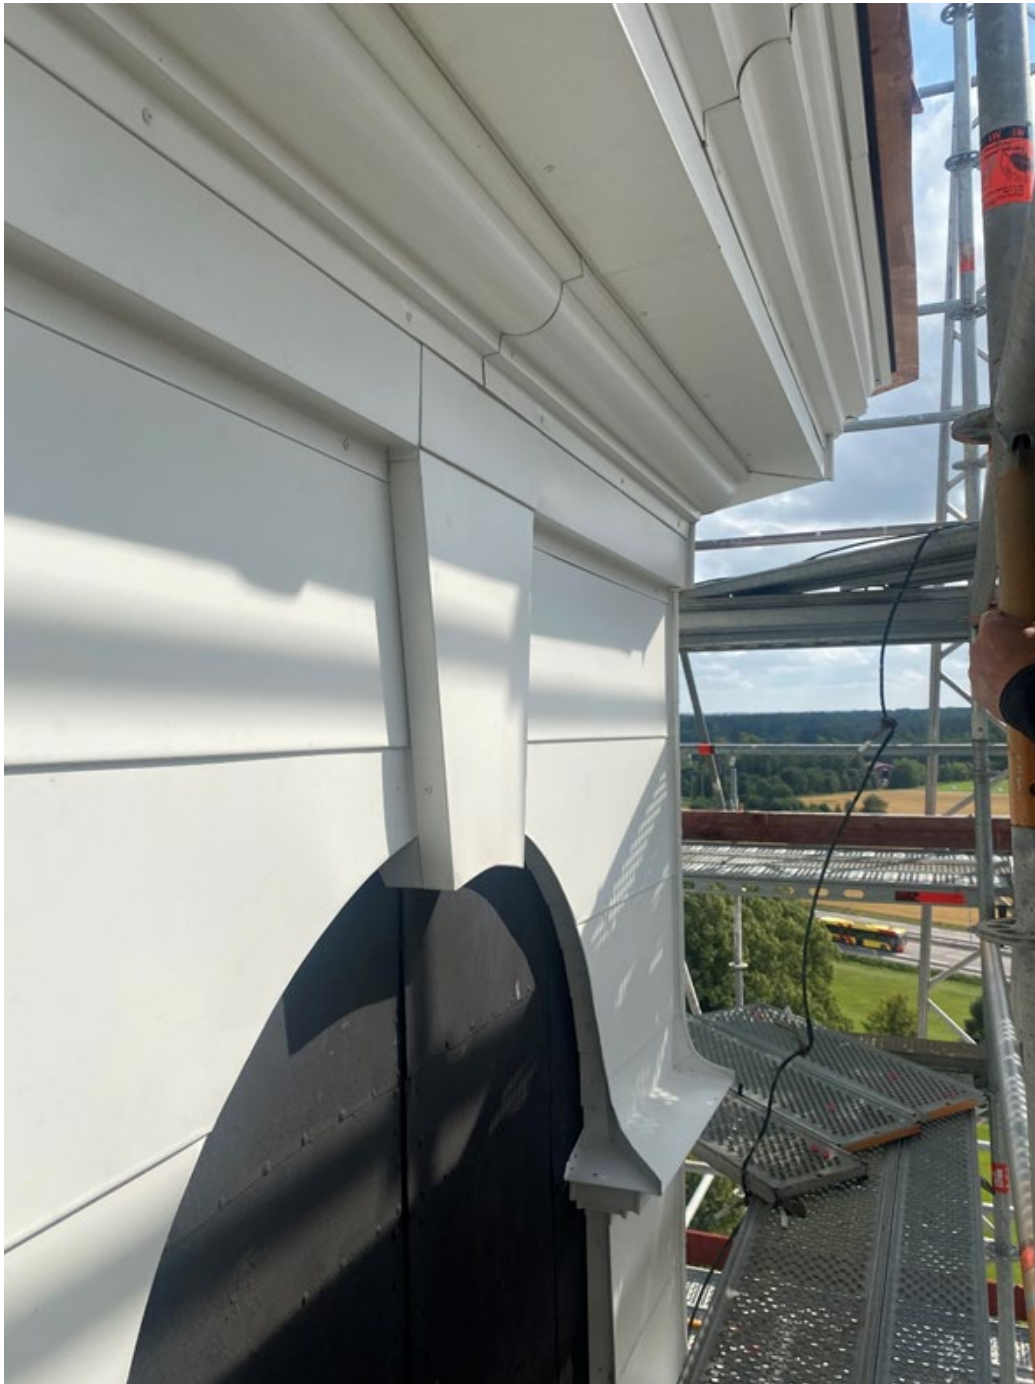
Figur 17. Lanterninens fasad har klätts med plåt, liksom dess båda profilerade lister, en på fasaden och en vid takfoten. Foto: Ulrika Olsson, 2024-08-21.

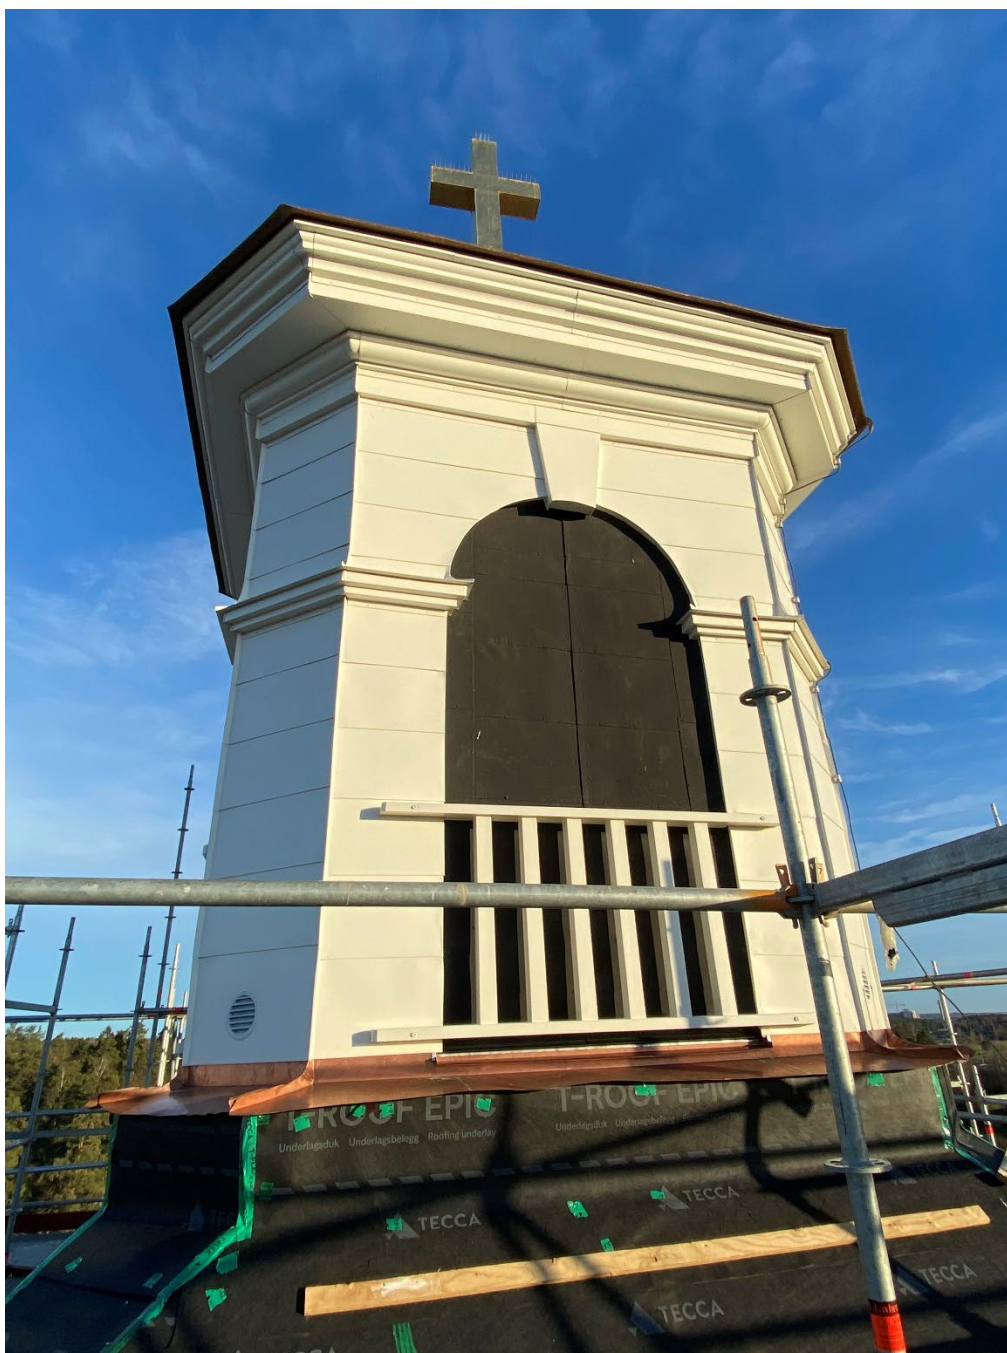
Figur 18. Lanterninens träpanel har klätts in i slättäckt plåt i ett utförande som ligger nära den tidigare träfasaden. Notera även de nyrenoverade skyddsräckena och den nya utformningen på ventilationsbålen i lanterninväggen. Luckorna är ännu inte ommålade. Foto: Ulrika Olsson, 2024-11-15.

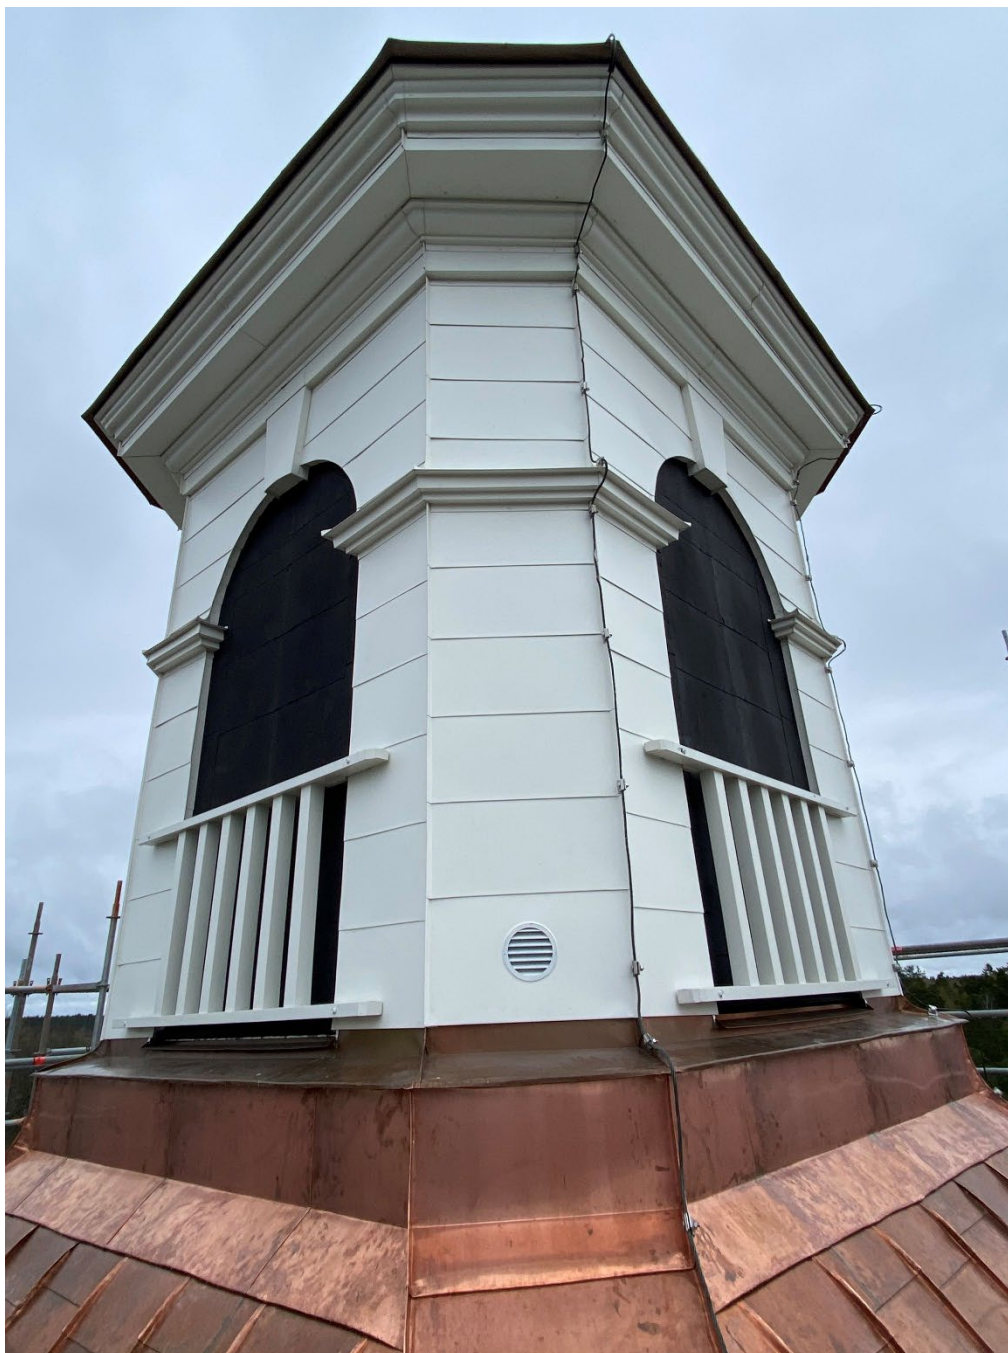
Figur 19. Lanterninens träpanel har klätts in i slättäckt plåt i ett utförande som ligger nära den tidigare träfasaden. Notera även de nyrenoverade träräckena och den nya utformningen på ventilationshålen i lanterninväggen. Luckorna är ännu inte ommålade. Foto: Ulrika Olsson, 2025-04-24.

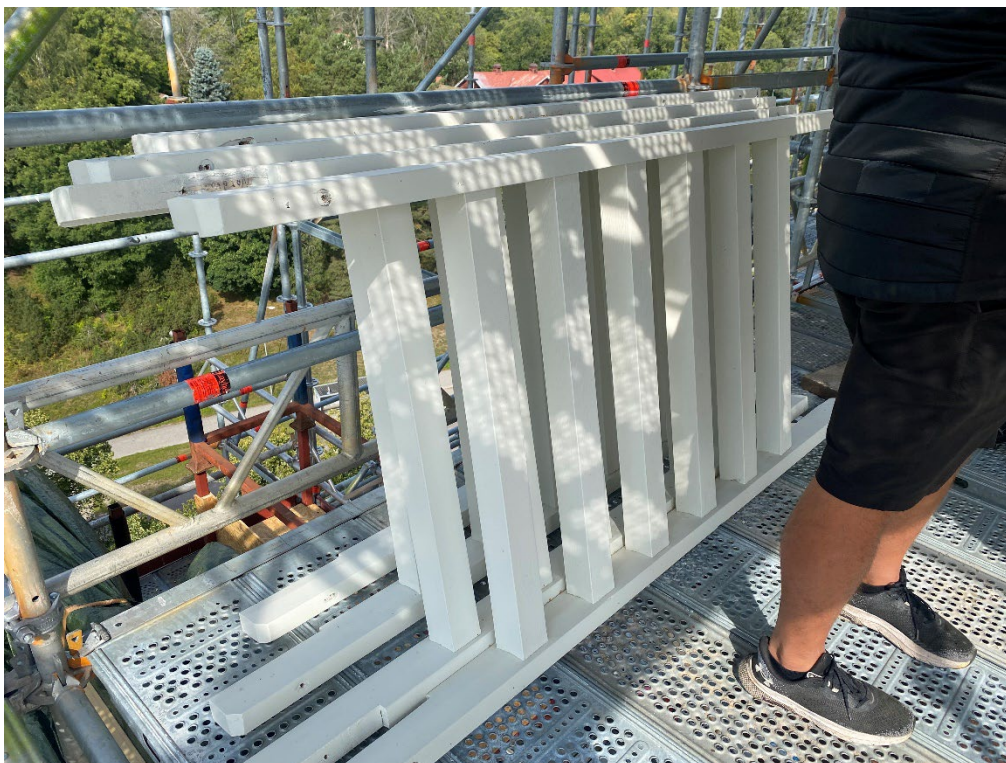
Figur 20. Skyddsräckena i trä har renoverats på ställningen. Här väntar de på att återmonteras framför lanterninluckorna. Foto: Ulrika Olsson, 2024-08-21.

Inför arbetet med lanterninens fasad demonterades de fyra skyddsräckena i trä som sitter framför plåtluckorna. Räckena åtgärdades uppe på ställningsplanet eftersom de var för tunga att flytta på. Skrapning utfördes till fast underlag. Räckena har målats med tre lager linoljefärg från Engwall o Claesson i kulör NCS: S0700, bruten vit.

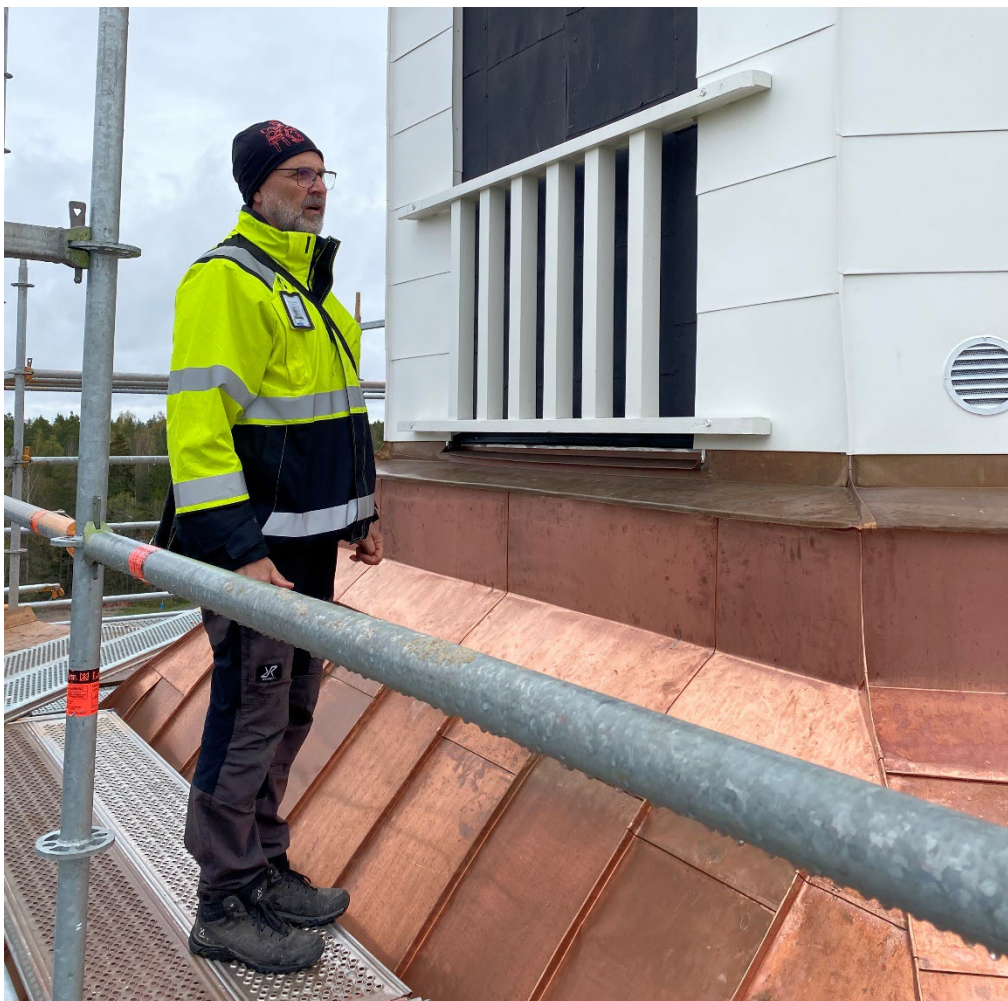
Figur 21. Besiktningsman Mats Jonaeson inspekterar lanterninens sockel vid besiktningen 2025-04-24. Foto: Ulrika Olsson.

Den öppna spalten som tidigare fanns bakom lanterninens sockel mot tornhuven har kompletterats med delvis en ny stomme och därefter nytt utförande på plåttäckningen, så att sockeln nu har blivit tät mot takkupan. Utförandet finns beskrivet i arbetshandlingen, bild 14 och principskiss 15.

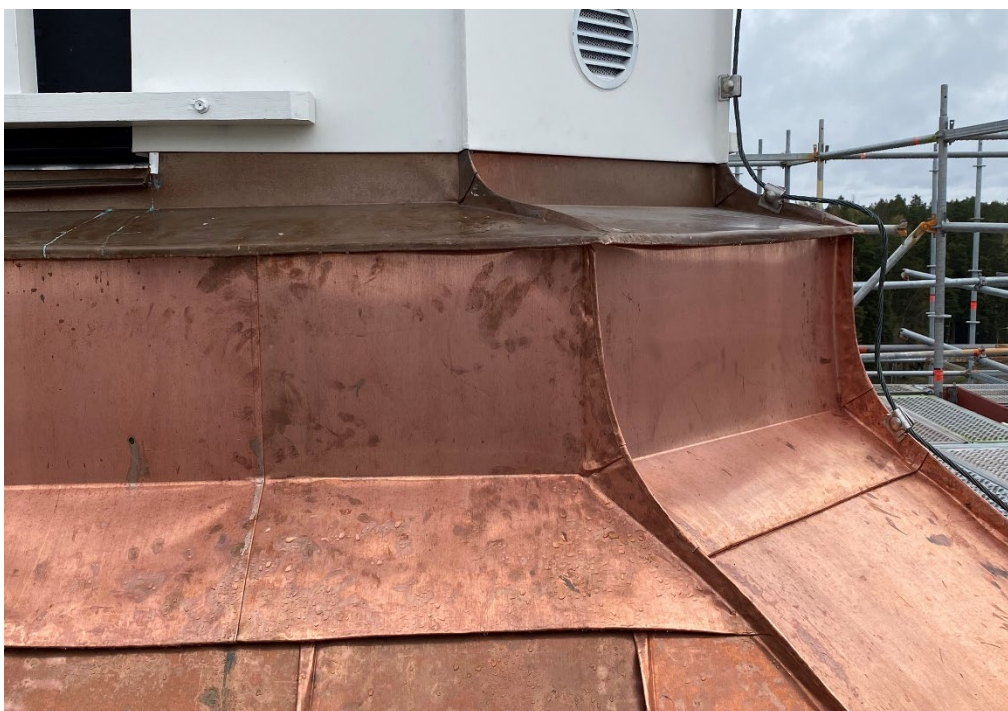
Figur 22. Lanterninens sockel efter avslutade arbeten. Foto: Ulrika Olsson, 2024-04-24.

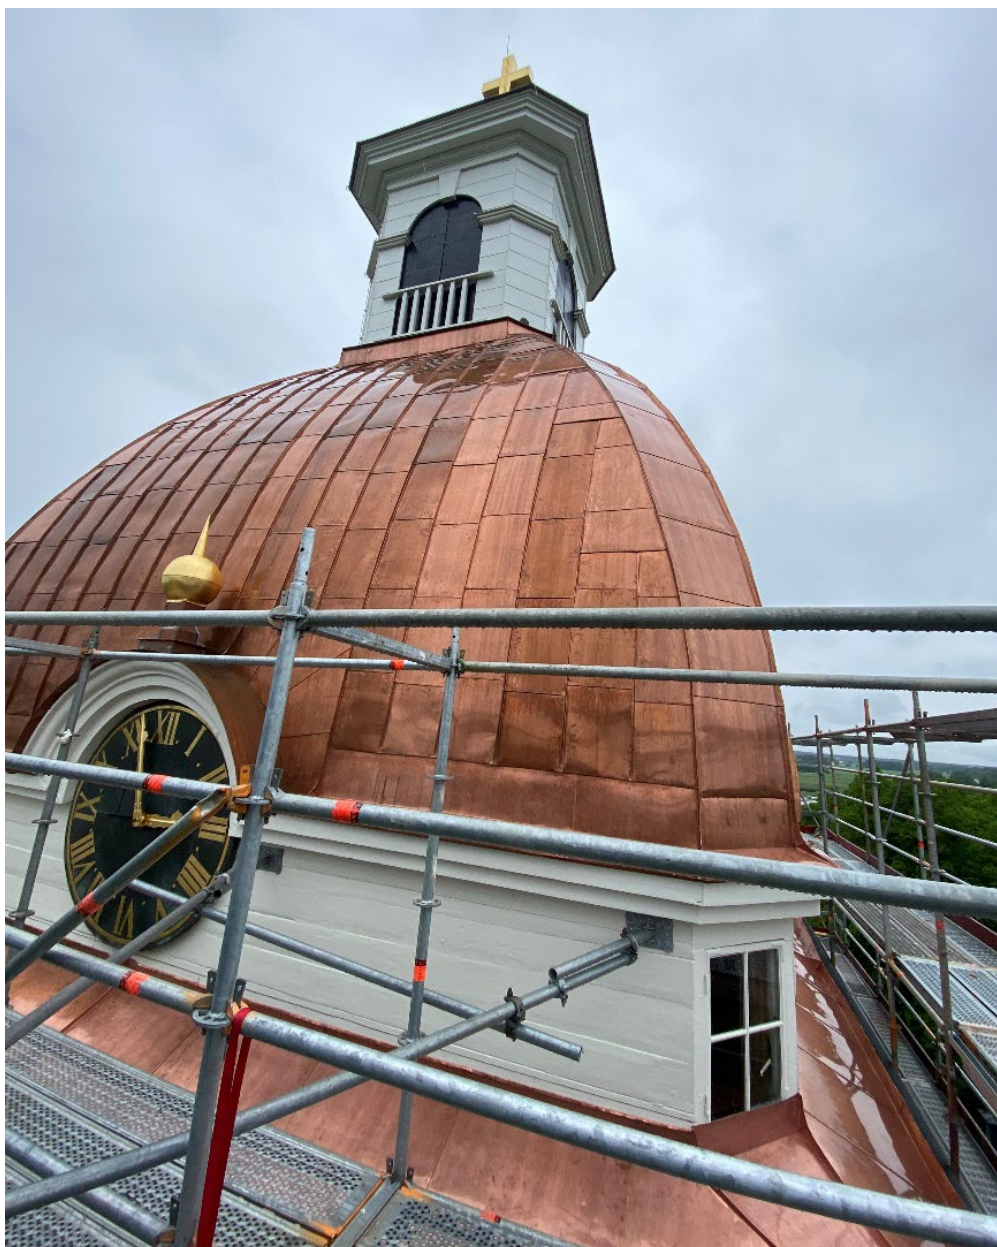
Figur 23. Tornhuvens har klänts med ny koppertäckning. Foto: Ulrika Olsson, 2025-06-11.

Den gamla koppartäckningen på tornhuvens har rivits och mindre ytor med rötskador i takpanelen har lagats. För att utjämna det ojämna underlaget kläddes ytorna först med perforerad oljehärdad masonit. Därefter täcktes ytorna med T-ROOF EPIC, underlagsduk. Ny plåttäckning är utförd med kopparplåt, 0,6 mm, i utgångsformat 500 x 730 mm, dubbelfalsat utförande. Färdig skivbredd är 420 mm och tvärfalsarna är förskjutna med högst 100 mm, vilket gör att tvärfalsarna uppfattas ligga i en horisontell linje.

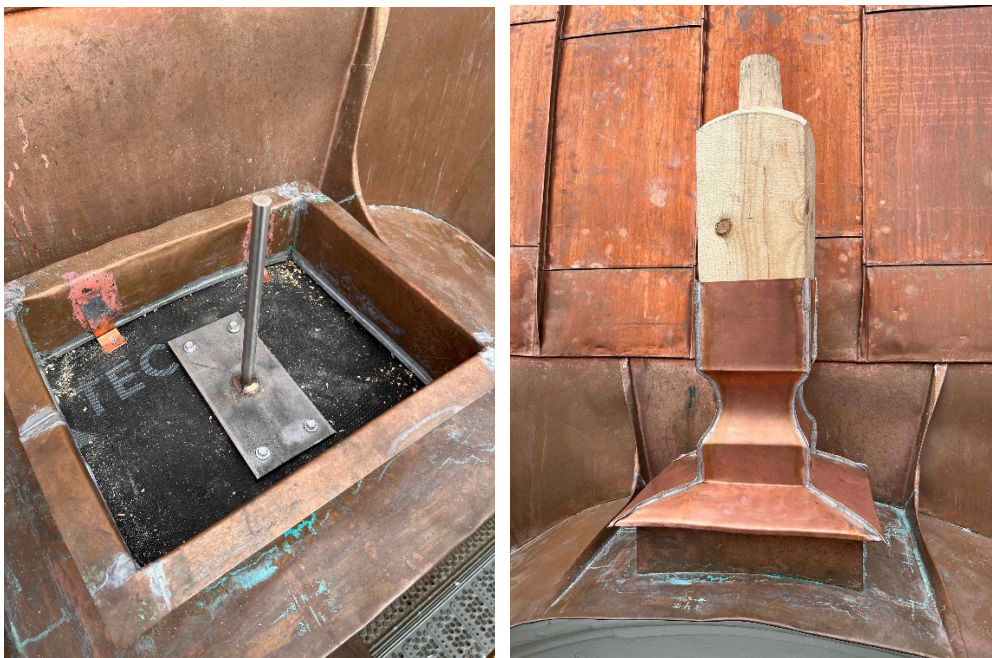
Då ornamenten demonterades för att flyttas till verkstad för omförgyllning, upptäcktes kraftiga rötskador i två av ornamentens stommar. Rötskadorna var inte kända sedan tidigare. Orsaken till dessa skador var en tidigare felaktig plåtintäckning av stommarna, enligt Franzéns Plåt.

Figur 24 och figur 25. Under pågående arbeten med återmontering av ornamenten. Två av trästommarna har nytillverkats med de gamla stommarna som förlaga. Foto: Franzéns Plåt, sommaren 2025.

Sedvall snickeri tillverkade två nya stommar med de gamla som förlaga. Ornamentens förgyllda delar har åtgärdats på verkstad. Bucklor i kloten och skador i de ovanliggande spirorna har slagits ut. Delarna har rengjorts och skrapats ner till fast underlag varefter de blev primade med Isotrol rostskyddsfärg. Därefter är de målade med två lager linoljefärg från Engwall o Claesson i ljusgul kulör, NCS S0540-Y20R. Ytorna har därefter målats med guldgrund från Charbonelle som efter 12 timmar belagts med ett första lager bladguld. Ytterligare en målning med guldgrund har utförts innan det sista lagret bladguld applicerades.

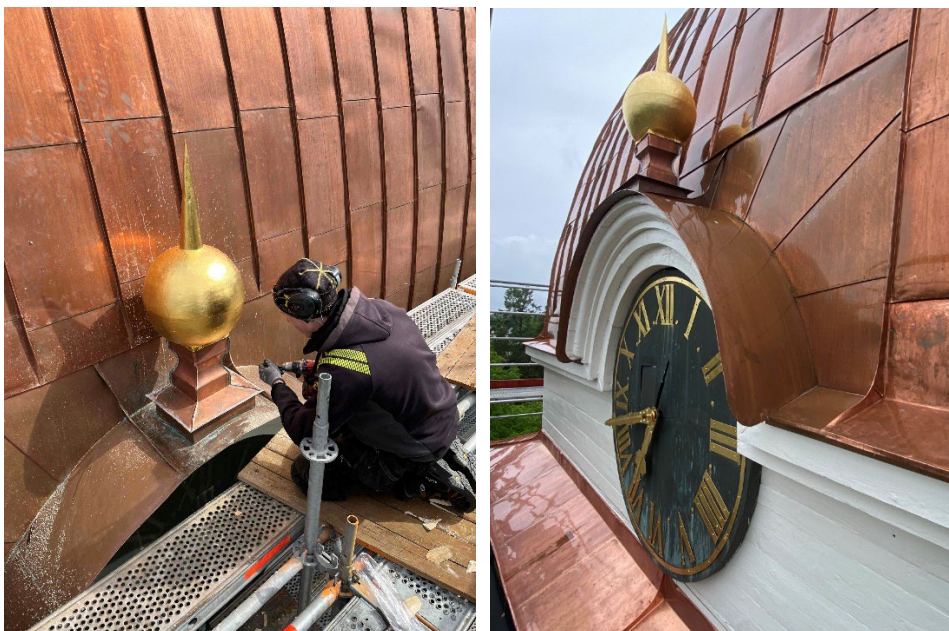
Figur 26 och figur 27. Ornamenten på klockkuporna har renoverats. Till två av dem har nya trästommar tillverkats. Ornamenten är förgyllda. Foto till vänster: Franzéns Plåt, sommar 2025, foto till höger: Ulrika Olsson, 2025-06-11.

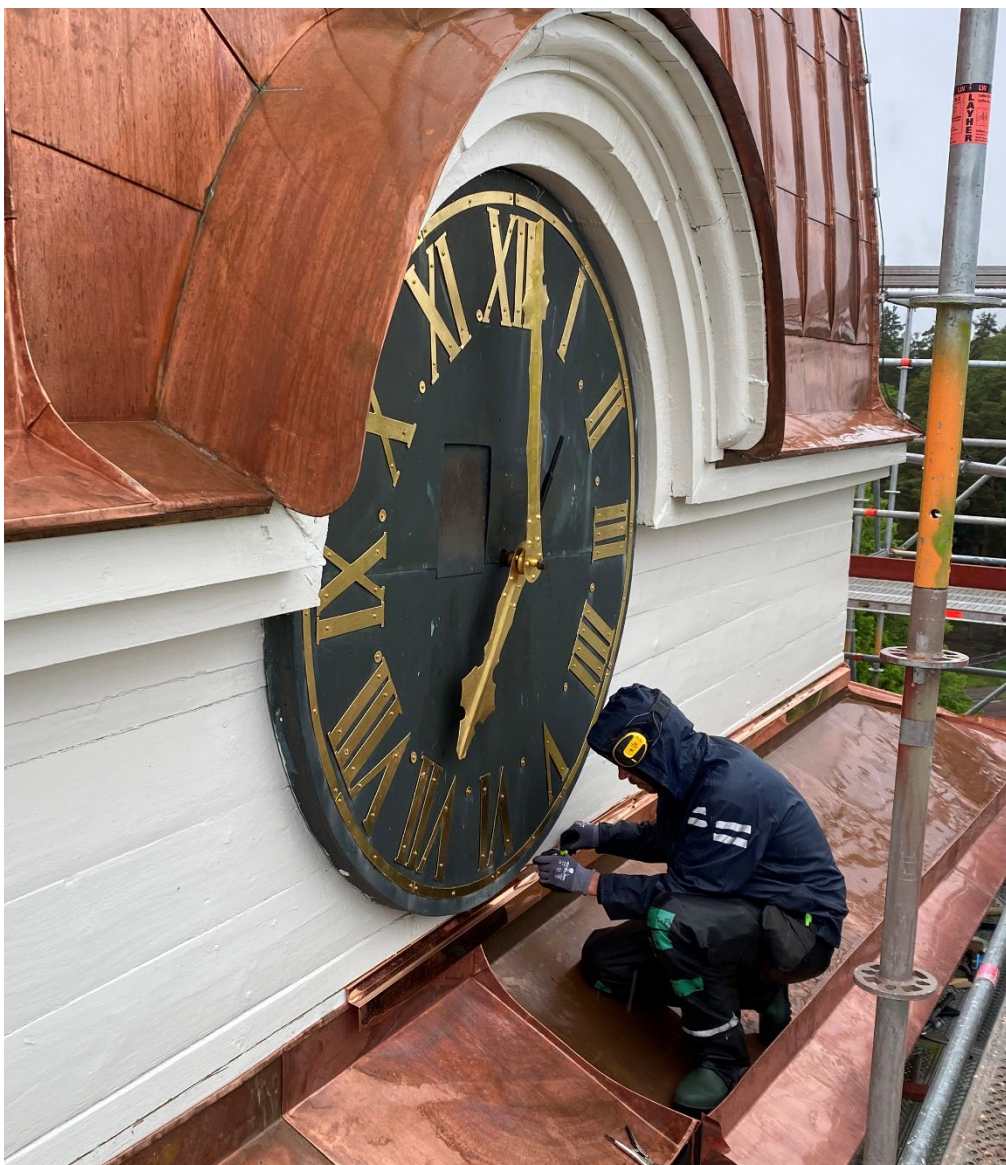
Figur 28. Siffror, punkter och visare har omförgyllts inne på verkstad. Foto: Ulrika Olsson, 2025-06-11.

Urtavlornas siffror, punkter och visare har omförgyllts. Inför dessa arbeten demonterades delarna och omförgyllningen har utförts på verkstad. Delarna har rengjorts och skrapats ner till fast underlag. Delarna är primade med Isotrol rostskyddsfärg. Därefter är de målade med två lager linoljefärg från Engwall o Claesson i ljusgul kulör, NCS S0540-Y20R. Ytorna har därefter målats med guldgrund från Charbonelle som efter 12 timmar belagts med ett första lager bladguld. Ytterligare en målning med guldgrund har utförts innan det sista lagret bladguld har applicerats. De gamla mässingsskruvarna som siffrorna var fastskruvade med var uttjänta och har bytts till nya stjärnskruvar i mässing. Bytet från spårskruv till stjärnskruv motiverades med att det var mindre risk att skada siffrornas förgyllning med stjärnskruv vid monteringen. Avvikelsen stämdes av med länsstyrelsen som lämnade sitt godkännande. De förgyllda delarna återmonterades av plåtslagarna, mindre bättringar utfördes därefter av Kaj Halminen.

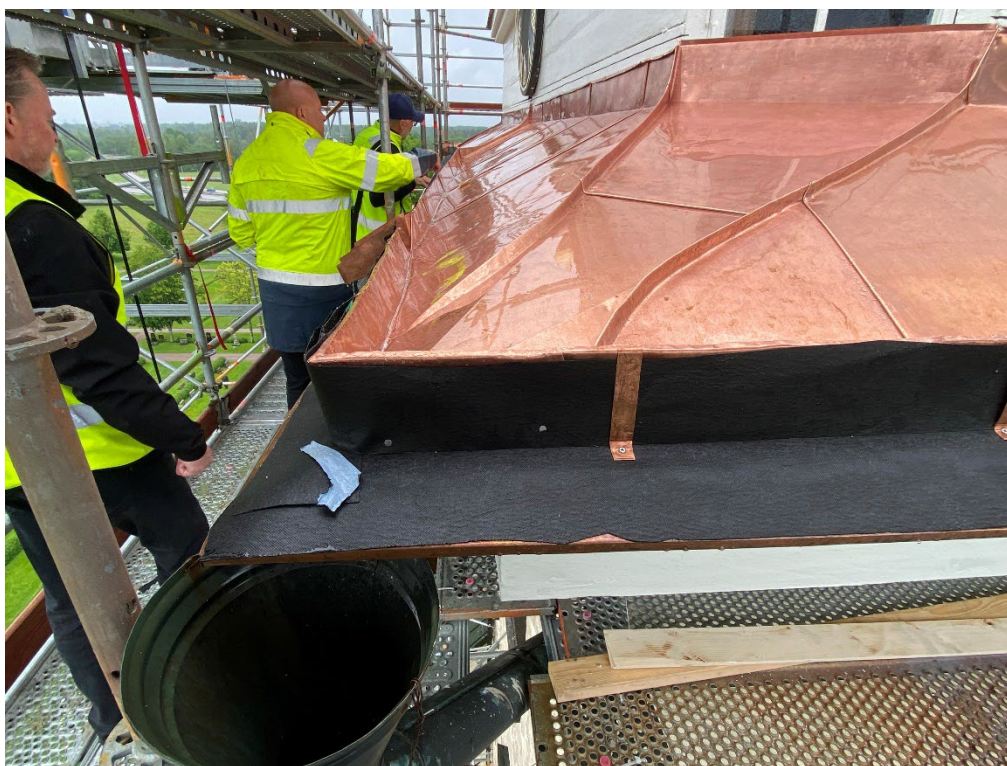
Figur 29. Under pågående arbeten med plättäckning av tornhuvens taklist. Foto: Ulrika Olsson, 2025-06-11.

Taklisten har klätts med ny koppartäckning. Täckningen är utförd i likhet med tidigare utformning och mot den ovanliggande träpanelen har plåten dragits upp som en ståndskena i höjd med nedersta skarven i träpanelen.
