VALBO KYRKA

Antikvarisk medverkan vid exteriör restaurering av lanternin, tornhuv
och långhustak

Valbo kyrka
Valbo socken
Gävle kommun
Gävleborgs län
2024-2025

Rapport 2026:09
Ulrika Olsson

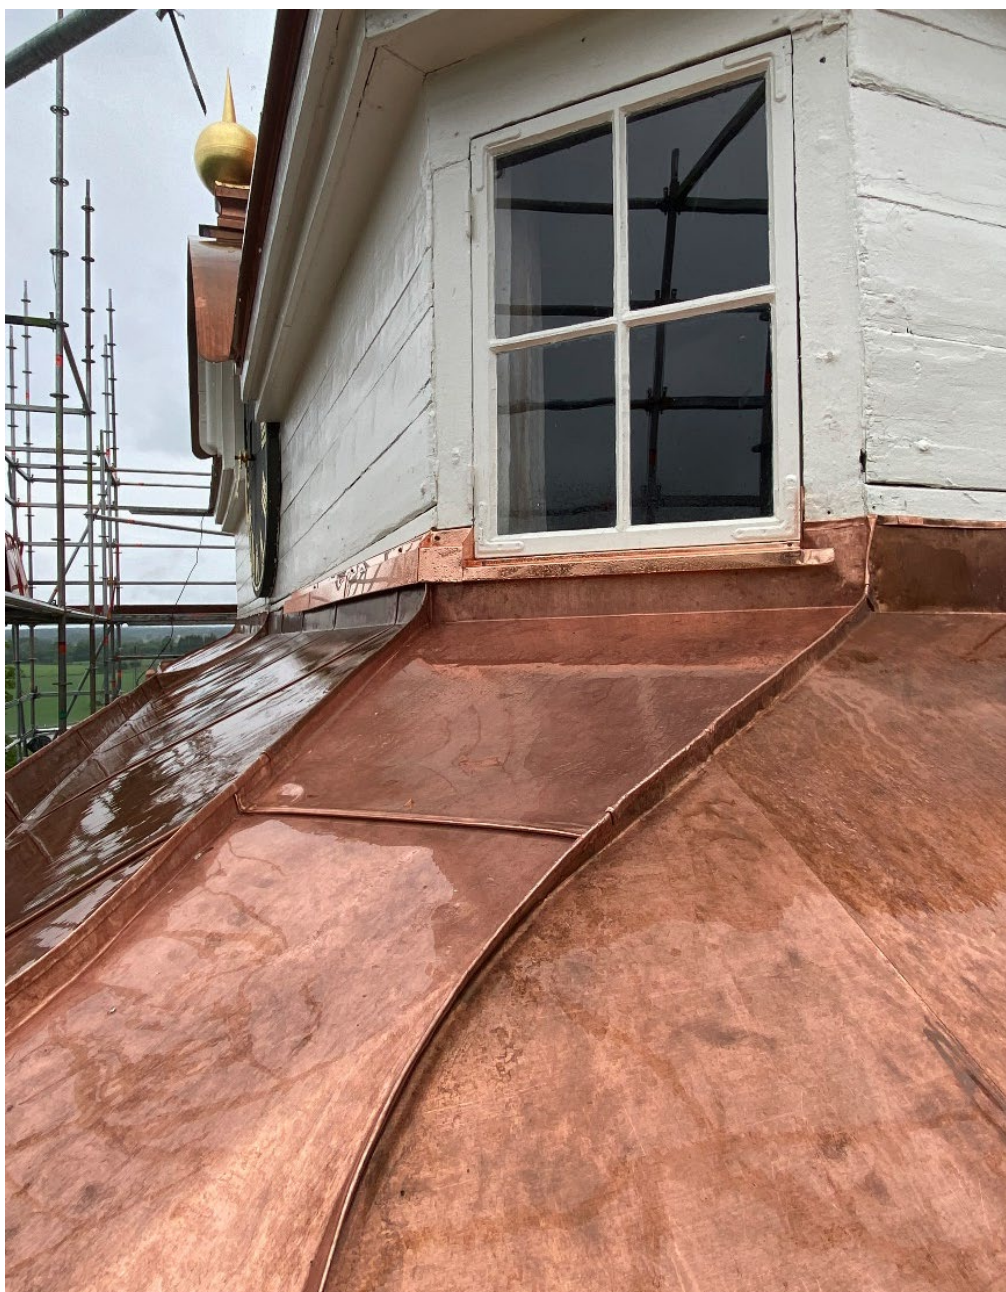
Figur 30. Nyrenoverad fönsterbåge samt ny plättäckning på tornhuvens taklist. Foto: Ulrika Olsson, 2025-06-11.

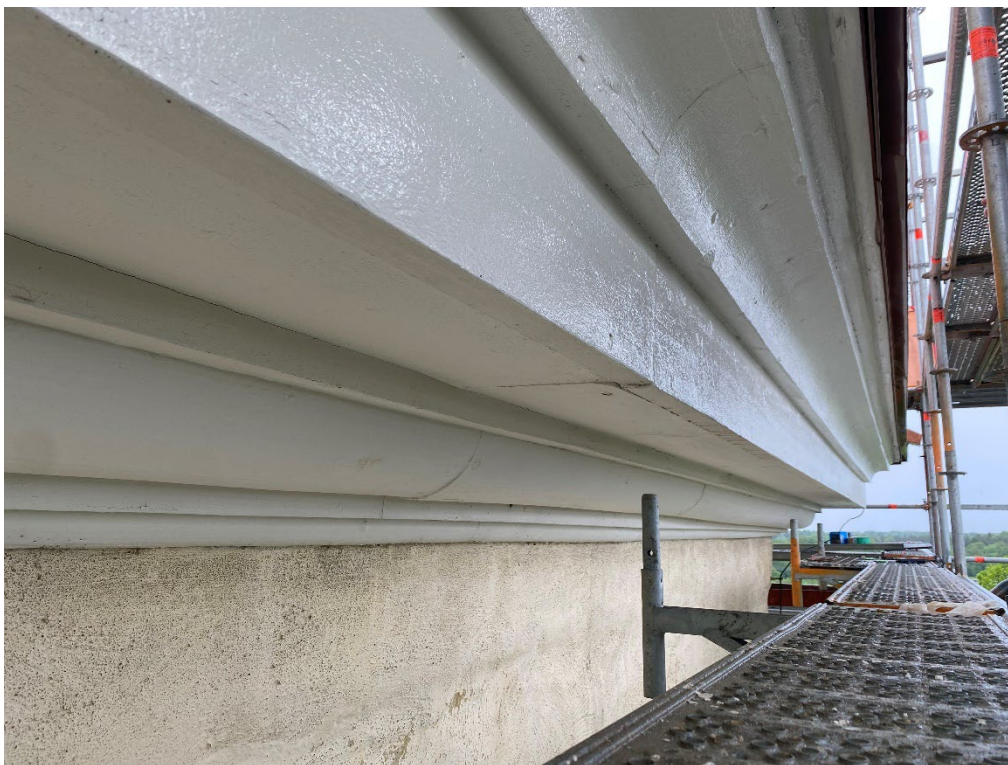
Figur 31. Den profilerade listen mellan tornets mur och tornbuven har renoverats. Foto: Ulrika Olsson, 2025-06-11.

Denna åtgärd låg inte med i handlingarna men då ställningen var rest och vissa andra arbeten i projektet skulle utföras av målare, fattades beslut om att åtgärda den profilerade trälisten som avslutar tornets murade del mot tornhuvud. Mindre trälagningar har utförts i ytor där virket var murket, isärsprucket eller bortfallet. Lagningarna är utförda med tätvuxen furu. Nya delar har limmats på plats med hjälp av trälim för utomhusbruk. Större lagningar har även skruvats fast med infällda skruvar som täckts med träplugg. Lösa färgskikt har skrapats rena, ytorna har tvättats. Lagade ytor och renskrapade ytor är grundade med spädd linoljefärg, därefter har samtliga ytor målats med två lager linoljefärg från Engwall o Claesson i kulör NCS: S0700, bruten vit.

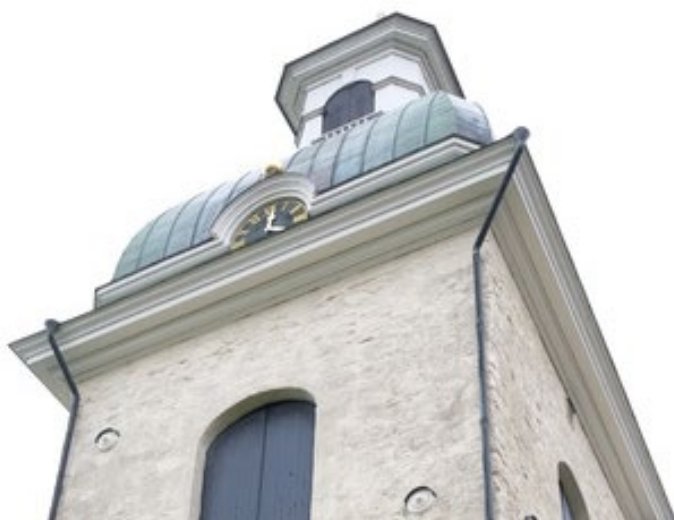
Figur 32. Innan påbörjade arbeten hade stuprörens övre delar olika anslutningar till utkastarna. Foto: Hans-Erik Olsson 2022.

Utkastare och vattkupor har placerats ett stycke in på fasadsidorna. Tidigare var placeringen varierad på dessa delar, allt från en bra bit in på fasadsidorna till en placering näst intill ytterst i hörnen. Placeringen stämdes av med plåtkonsult Hans-Erik Olsson. Hängrännorna är kvar i befintliga lägen.

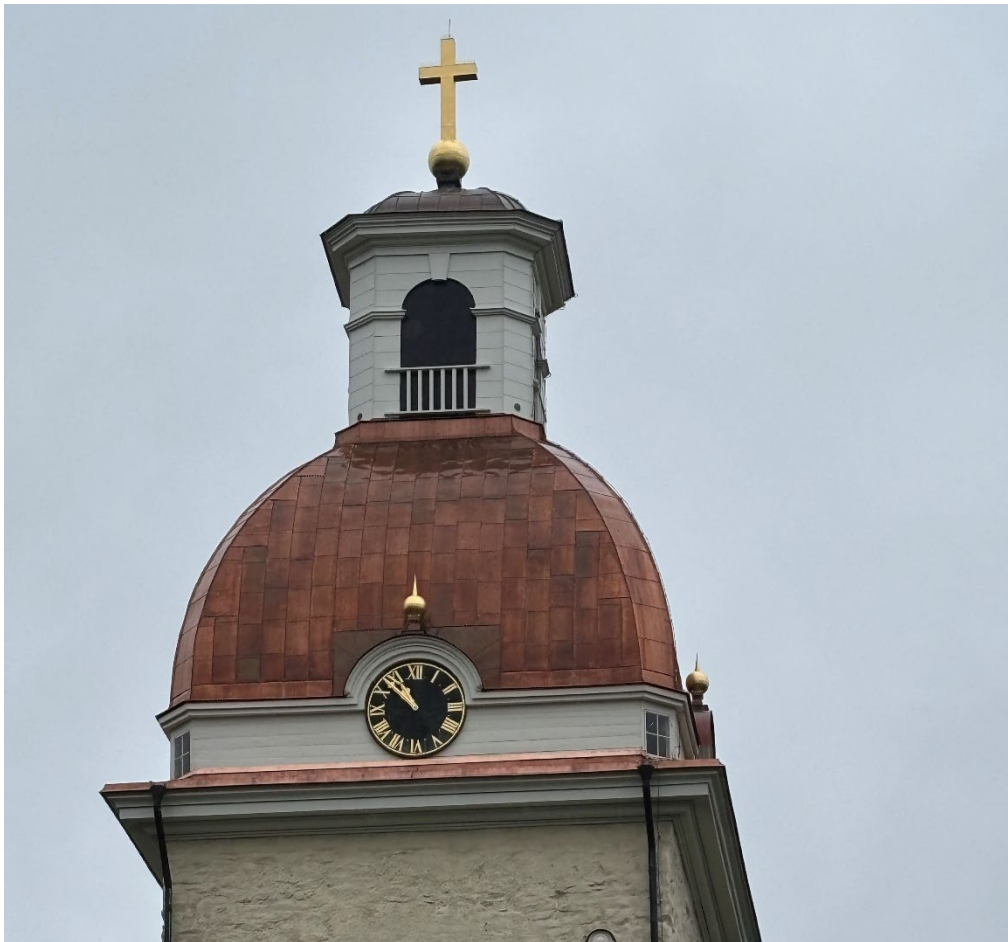
Figur 33. Tornet efter avslutade arbeten. Notera den på fasaden något indragna placeringen av utkastare och vattkypor. Foto: Ulrika Olsson, 2025-07-03.

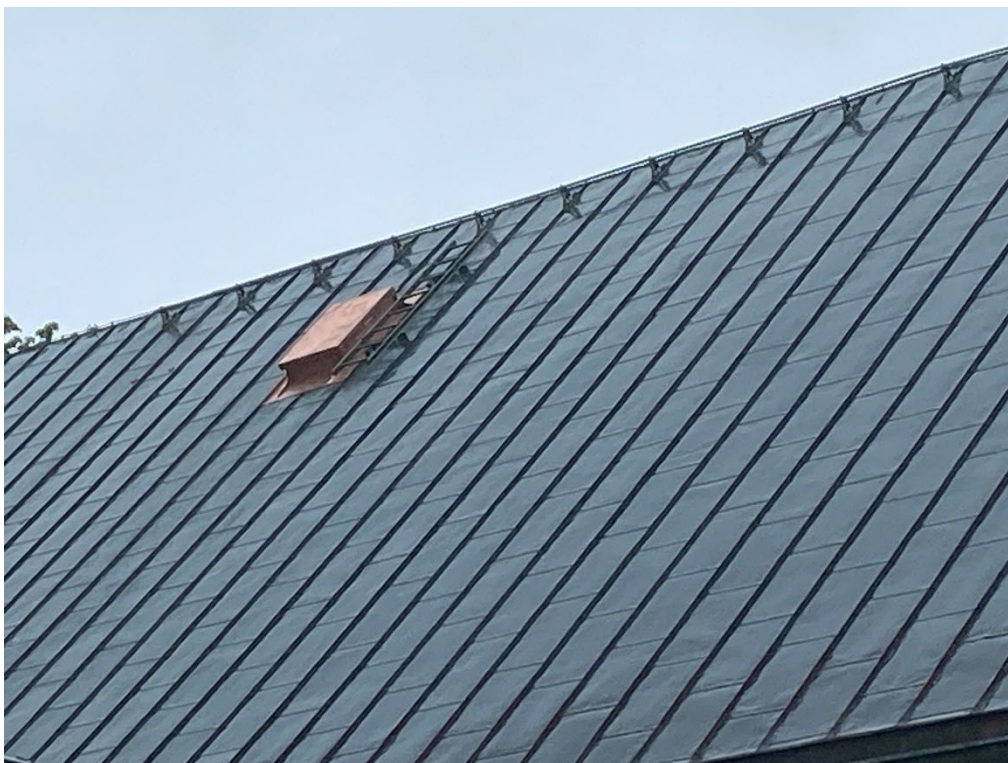
Figur 34. Vid slutbesiktningen av långhusets tak, 2025-07-03 var största delen av nockrället monterat på det norra takfallet. Ännu återstod en sträcka längst ut mot öster. Notera även den nytillkomna takluckan och pinnstegen mellan luckan och nockrället. Foto: Ulrika Olsson, 2025-07-03.

Ett nytt nockräcke är monterat längs det norra takfallet på långhuset. Nockräcket är fäst i falser, inga genombrytningar i befintlig plåt har utförts. Nockräcket är placerat så att det inte syns från den södra sidan. Nockräcket och dess infästningar är i kulör Mossgrön, RAL 6003, NCS S7010-G50Y. Referensen i kulör hämtades från kulören på snörasskydden på Heliga Trefaldighetskyrkan i Gävle.

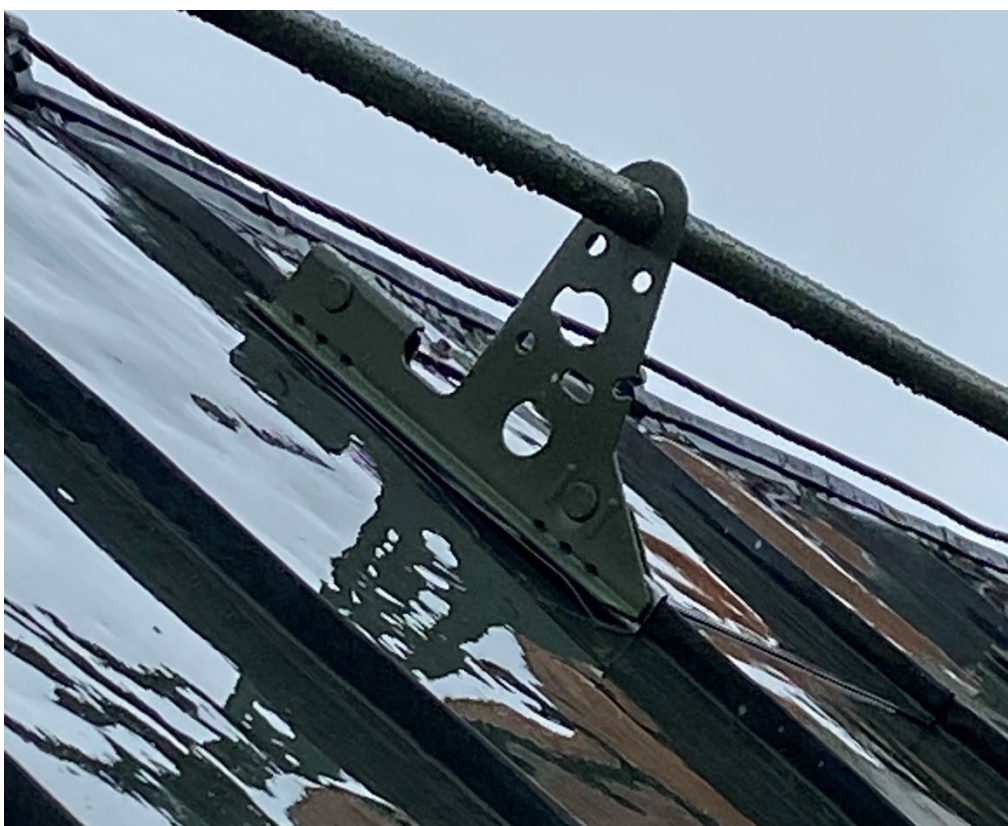
Figur 35. Nockrället är fäst i falserna. Foto: Ulrika Olsson, 2025-07-03.

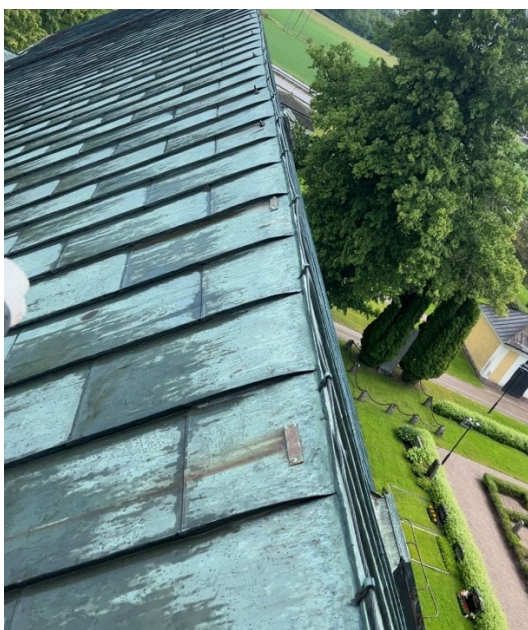
I samband med arbetena på långhusets norra takfall upptäcktes några mindre håligheter i kopparplåten. Hålen har tätats med hjälp av plattjärn, ca 6 mm tjocka, av koppar som är fastskruvade med rostfria farmarskruvar med gummitätning. Mellan plattjärnen och befintlig kopparplåt ligger en gummitätning.

Figur 36. Mindre hål har lagats på långhusets tak med hjälp av plattjärn av koppar.

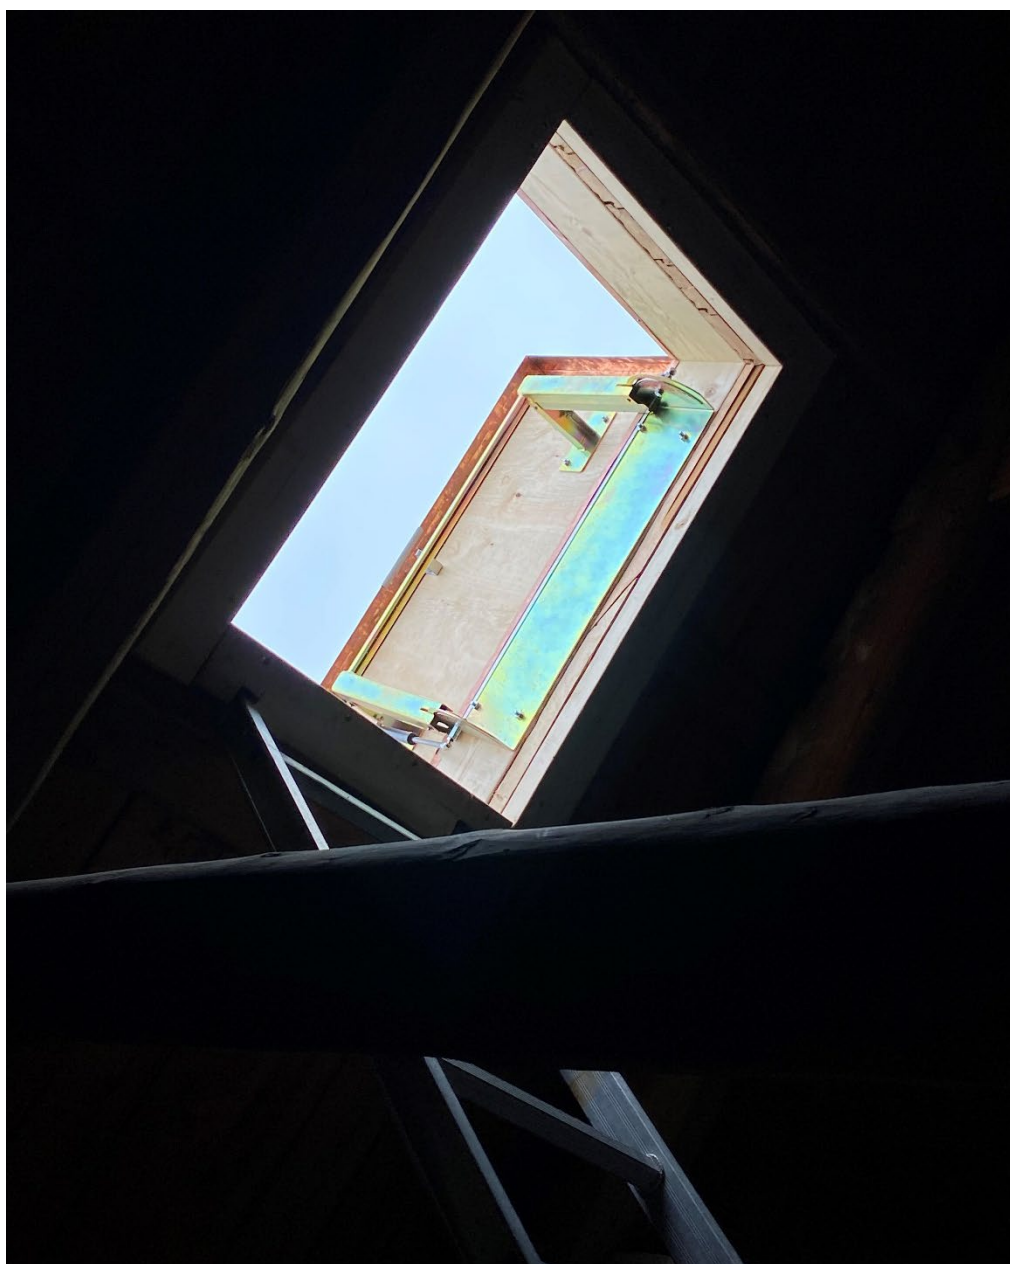
Figur 37. En nytillkommen stege i aluminium leder upp till den nya takluckan. Foto: Ulrika Olsson, 2025-07-03.

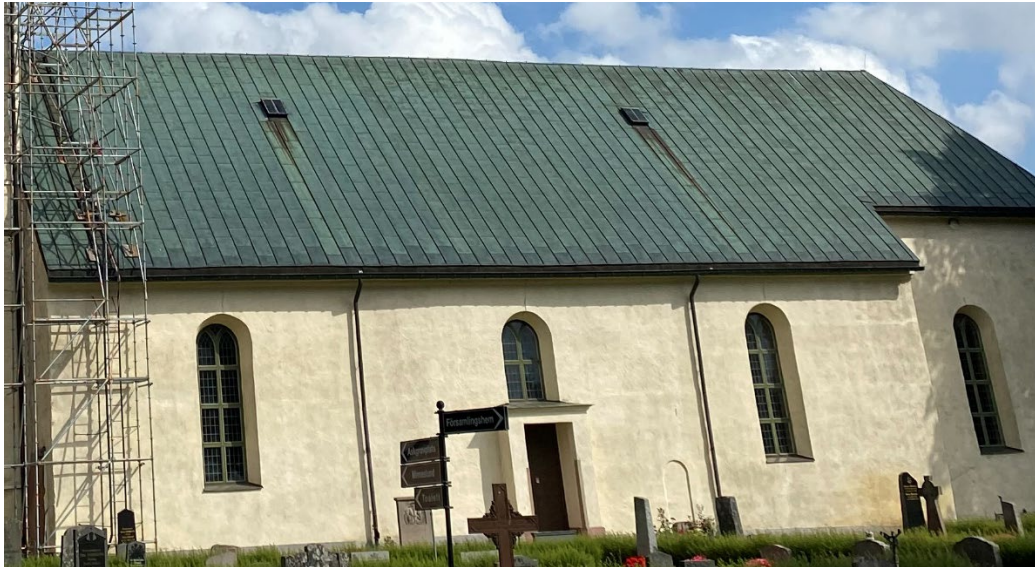
Under projektiden efterfrågade beställaren råd kring möjliga åtgärder för att få ren plåten under takluckorna. Ytorna är där kraftigt missfärgade på grund av rostrinningar. Besiktningsman Mats Jonaeson avråder från rengöring då en sådan inte kommer att bli lyckad. Vid slutbesiktningen kontrollerades de två takluckorna av Jonaeson som kunde konstatera att anledningen till missfärgningarna på den underliggande plåten beror på att takluckornas gångjärn och bygeln över glaset består av galvat material. Dessa delar bör bytas ut till nya detaljer i koppar eller rostfritt material. Med tiden kommer missfärgningarna att blekna. Befintliga gångjärn var dessutom bristfälliga, varför delarna skyndsamt bör bytas ut.

Figur 38. Gångjärn och bygel på de två takluckorna på södra takfallet består av galvat material. Detta orsakar rostrinningar på underliggande plåttäckning. Foto: Ulrika Olsson, 2024-08-21.
