# SKOGENS I ÄLVKARHED

Antikvarisk medverkan vid renovering av brokvist

Skogens  
Älvkarhed 8:8  
Alfta socken  
Ovanåkers kommun  
Gävleborgs län  
2025

Slutrapport  
Lst dnr: 8620-2024  
Beställare: Elin Skogens och Henrik Skogens Josefsson

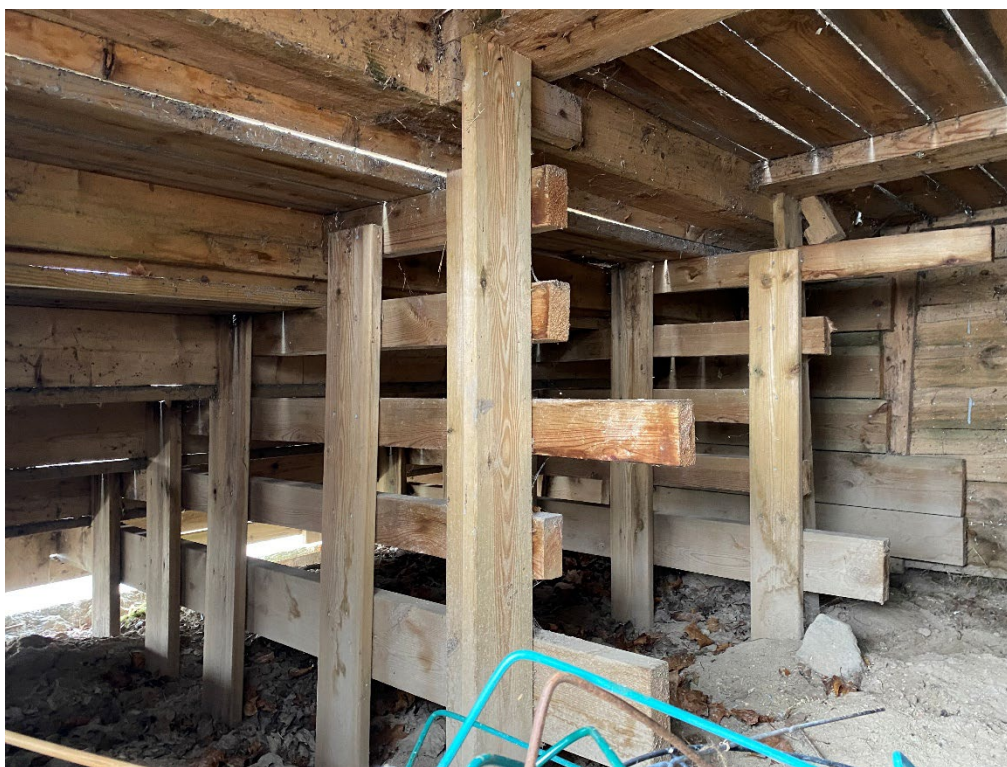
En tydlig skada på brokvisten var en sättning på den västra sidan. Ägarna berättade att sättningen hade uppkommit för några år sedan. Via en lucka i brokvistens östra sida var det möjligt att inspektera brokvistens stomme. Traditionellt är stommen under en brokvist timrad och kallas då för brokista. Under den här brokvisten saknades dock en brokista. Brodelens underrede och stomme var sentida och bestod till största del av tryckimpregnerat virke. I konstruktionen kvarstod endast en traditionell timmerdel från en tidigare brokista. Det var den ”vinge” som sträckte sig ut från den östra sidan av brokvisten, det vill säga precis över luckan. Konstruktionen i tryckimpregnerat virke var sannolikt tillkommen i samma skede som renoveringar och ommålning utfördes på gården 1996 med hjälp av bidragsmedel från Länsstyrelsen Gävleborg, berättade Henriksson. I samband med att konstruktionen under brokvisten byttes, så byttes sannolikt även virket i trappan och broplanet, även detta virke byttes till tryckimpregnerat. Rötskadade delar fanns framför allt i sidostyckenas listverk. Färgen flagade i alla bemålade ytor.

*Figur 3. Innan påbörjade arbeten. Brokvistens trappa och broplan vad uppstogade med tryckimpregnerat virke. Foto: Ulrika Olsson, 2025-02-21.*

För att få bort en del tyngd i gavelstycket så plockades teglet av. Därefter pallades gavelstycket upp så att de svarvade stolparna, socklarna och sidostycken kunde demonteras. Delarna demonterades så hela det bara var möjligt. Tryckimpregnerat virke i både ytor och den underliggande stommen sanerades bort.

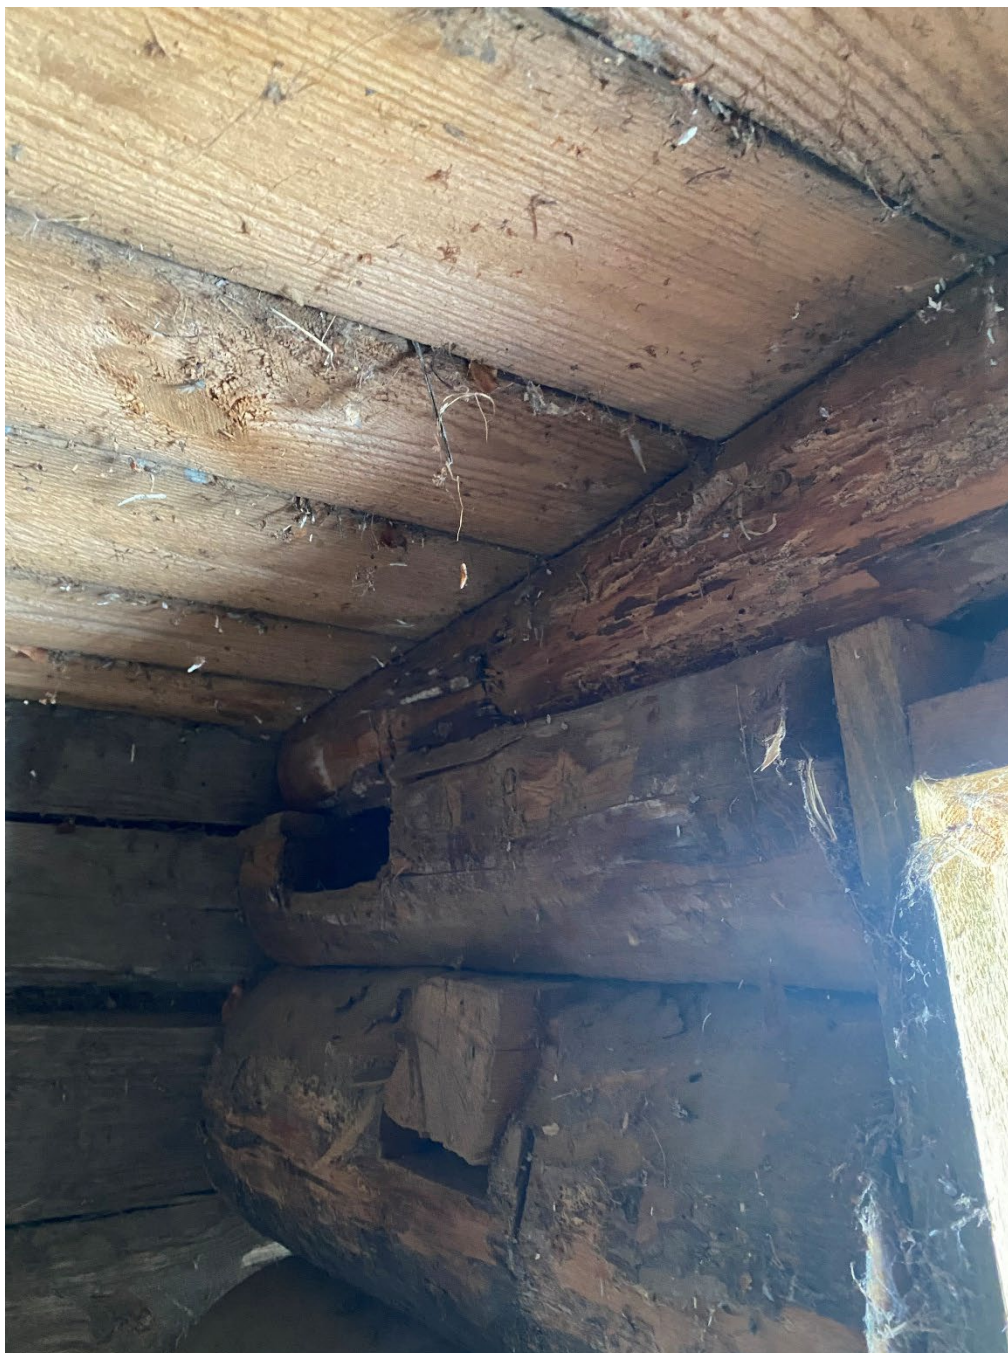
*Figur 4. Innan påbörjade arbeten. I anslutning till luckan på brokivistens östra sida, fanns äldre delar bevarade från en tidigare brokista. Martin Karlsson från Lassas Byggnadsvård bedömde att den översta stocken förmodligen kan ha utgjort en del i den ursprungliga eller tidiga brokistan. Foto: Ulrika Olsson, 2025-02-21.*

Efter att stenläggningen under brokvisten hade säkerställts och justerats påbörjades timringen av en ny bärande brokista. Principen för brokistan är inspirerad av den brokista som timrades på hälsingegården Skindra inne i Alfta för några år sedan.

Timmervarven är sammanfogade genom trädymplingar samt hoptimrade med en stock längst in och en längst ut under trappan. Brokistan är timrad av furu, kulturtimmer K3.

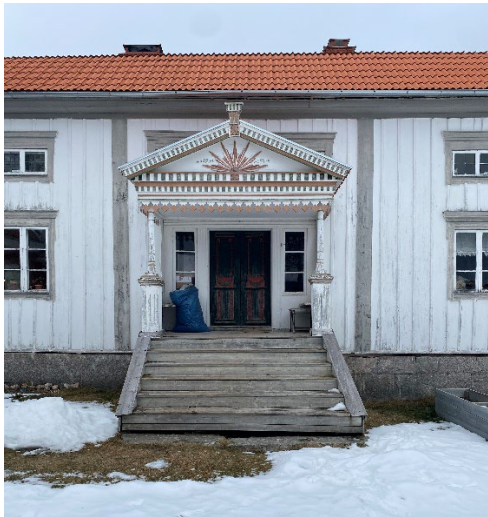
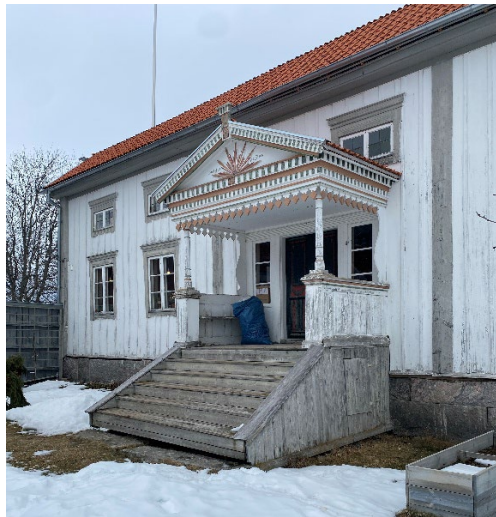
Figur 5 och figur 6. Innan påbörjade arbeten. Brokvistens trapplopp var nästintill rakt. På den östra sidan fanns en lucka som ledde in under brokvisten. Foto: Ulrika Olsson, 2025-02-21.

Trappan och broplanet har klätts med virke av kärnfura. Vissa steg består av hoplimmade delar, några steg är hela med lite splintved längst in. Det äldre fotografiet har fungerat som förlaga då trapploppet har ställts ut.

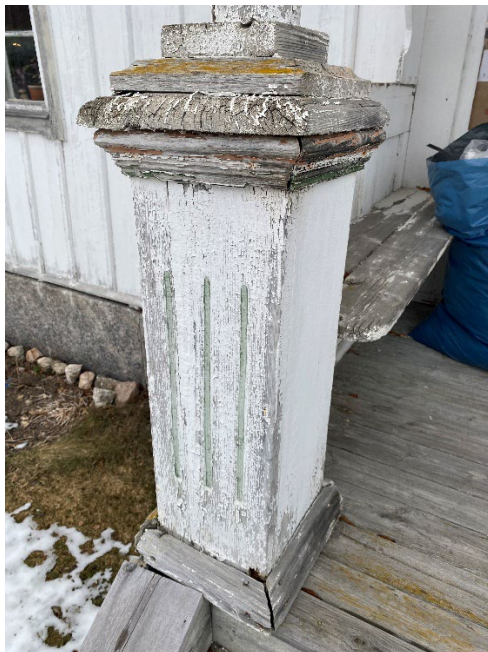
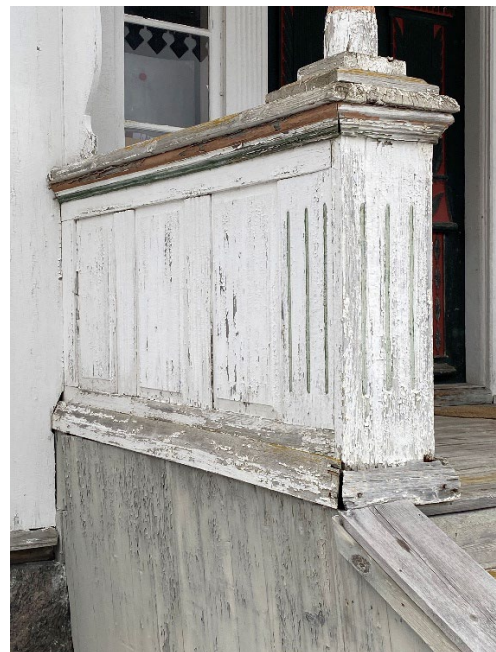
Figur 7 och figur 8. Innan påbörjade arbeten. Mellanrummet mellan socklar och stolpar utgjordes av tre brickor, varav den översta bedömdes som sentida av Martin Karlsson, Lassa's Byggnadsvård. Foto: Ulrika Olsson, 2025-02-21.

Sidostyckena, socklarna och stolparna har åtgärdats på verkstad. Ytorna har skrapats rena från löst sittande färg. När trappa och broplan var färdigställda återmonterades sidostycken, socklar och stolpar. Socklarna har försetts med nya lister. De översta brickorna mellan socklar och stolpar har nyttillverkats, liksom brokvistens bänkar. Alla nya trädelar är av kärnfura.

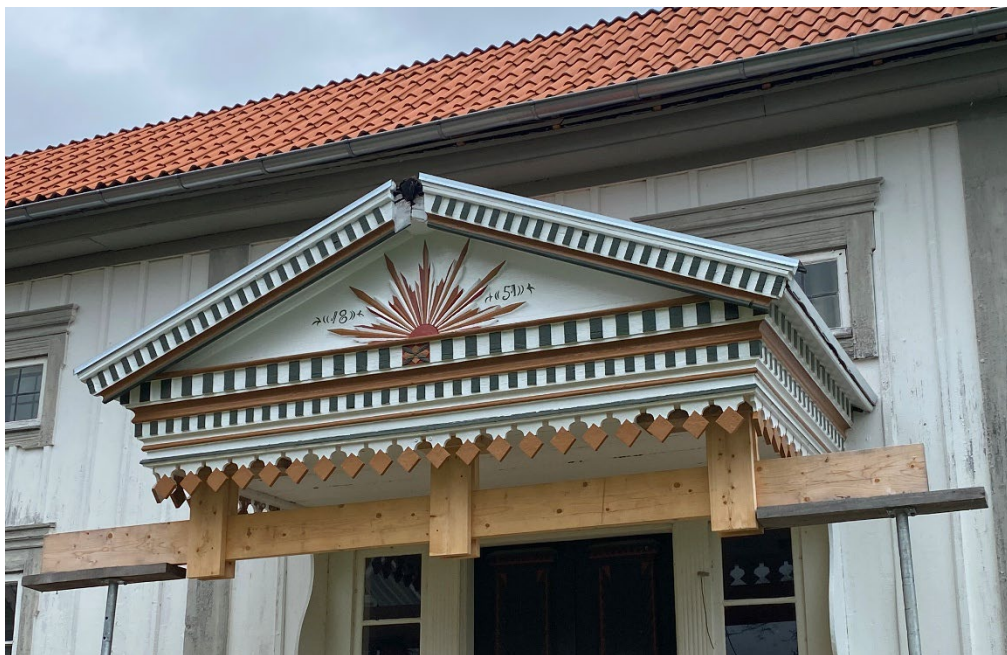
*Figur 9. Gavelstycket pallades upp innan underliggande delar demonterades och till viss del sanerades. På fotot är målningsarbetet slutfört och det enda som återstår på gavelstycket är monteringen av kronan och återmonteringen av takeglet. Foto: Ulrika Olsson, 2025-09-02.*

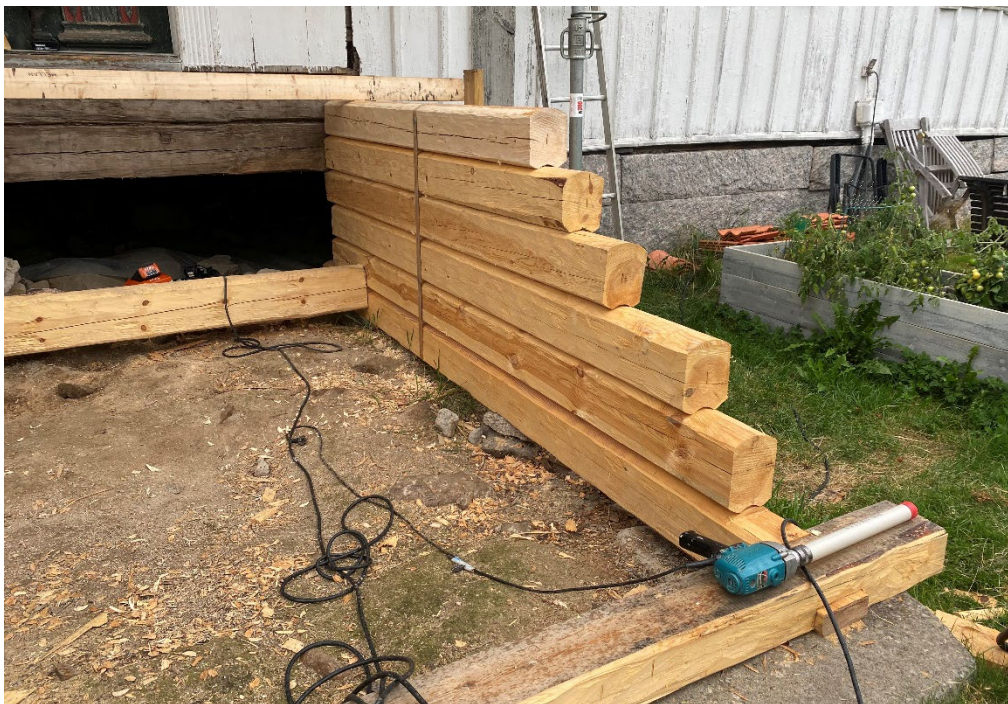
*Figur 11. Här syns hur brokistans sidor är höjtimrade med en stock längst bak och en stock längst fram. Foto: Ulrika Olsson, 2025-09-02.*

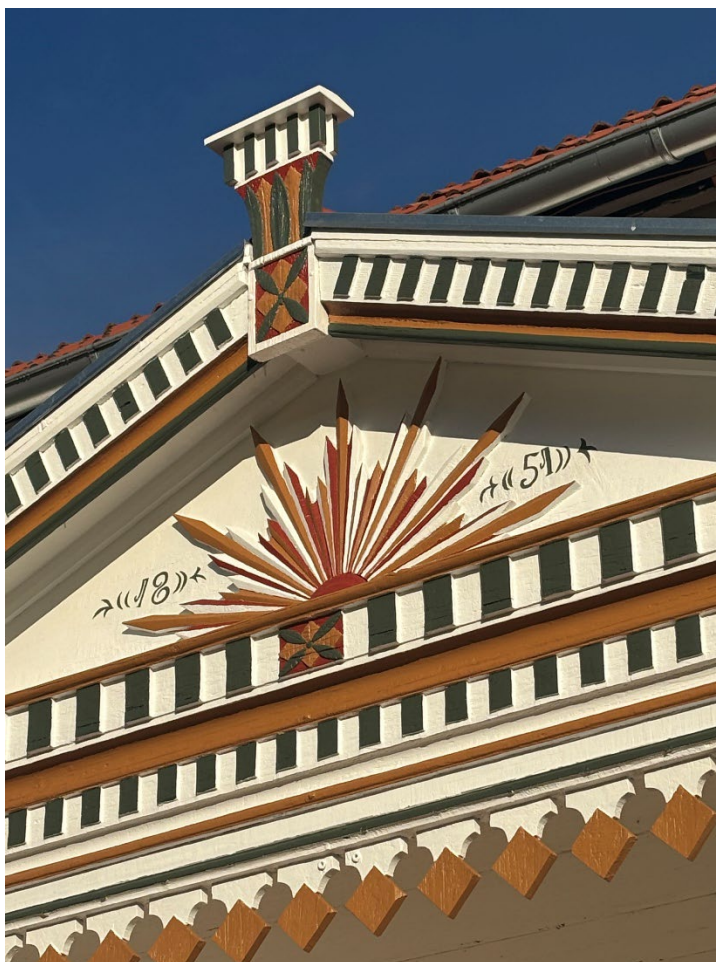
Kronan som pryder gavelstycket demonterades och har åtgärdats på verkstad. Dess översta del var rötad och har ersatts av en ny del i fet fura. Kronans baksidan är utskuren och lagad till ungefär dess halva tjocklek med fet fura. I övrigt behövde inga fler delar i gavelstycket lagas i eller kompletteras.

*Figur 12. Närbild på det renoverade gavelstycket. Kronans översta topp är nytillverkad. Nytt virke sitter även i bakre halvan av kronans tjocklek. Foto: Ulrika Olsson, 2025-10-29.*

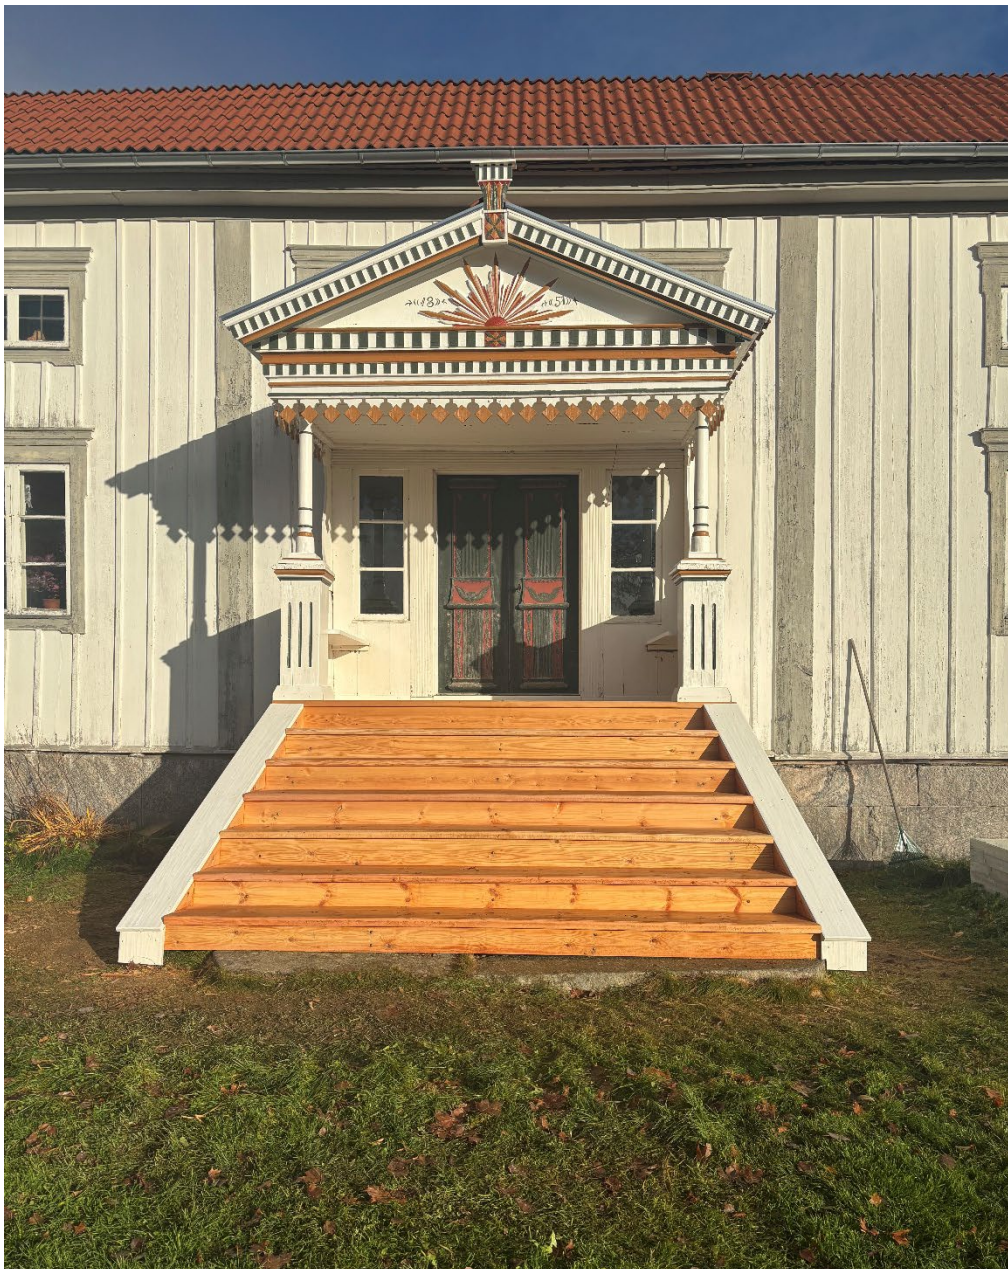
*Figur 13. Den färdigrenoverade brokvisten på hälsingegården Skogens. Notera det lätt utställda trapploppet. Foto: Ulrika Olsson, 2025-10-29.*

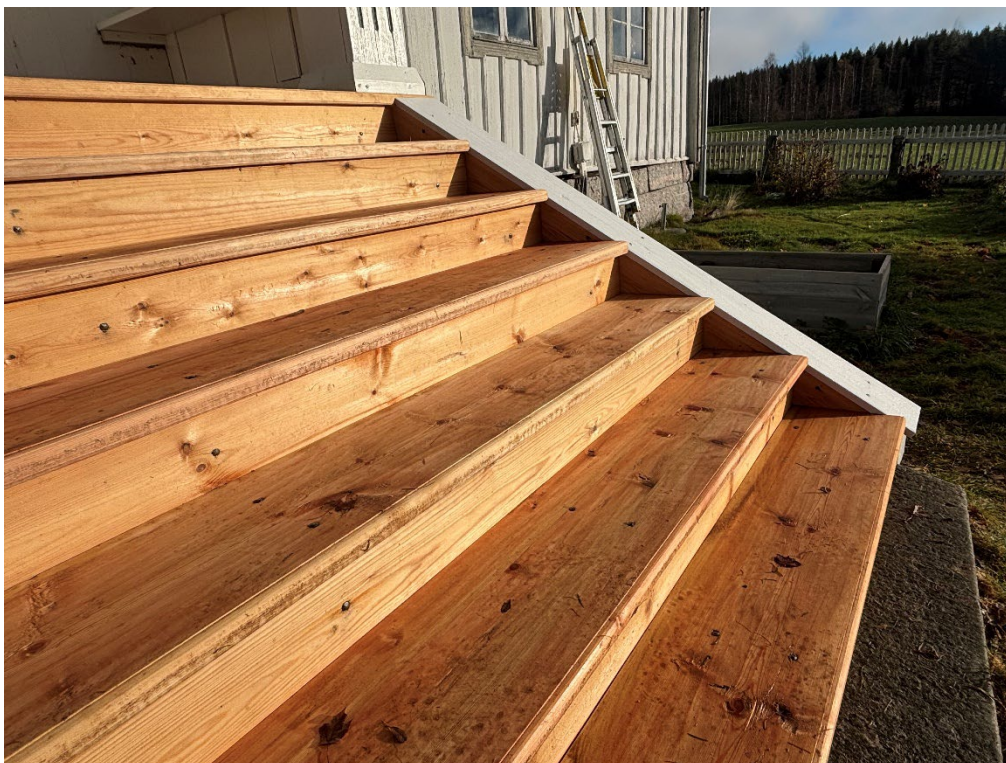
*Figur 14. Stegens och broplanets ytskikt är hyvlade med oxhyvel som ger en levande yta. Foto: Ulrika Olsson, 2025-10-29.*

Stegens och broplanets ytskikt är hyvlade med oxhyvel. Broplanets golv är inte spontat. Brädorna är stabiliserade genom en pluggning mellan brädorna. Virket i trappan och broplanet är obehandlat. Martin Karlsson föreslår att ytorna behandlas med uppvärmd linolja.

Virket i trappa och broplan är obehandlat. Martin Karlsson föreslår att ytorna kan strykas med uppvärmd linolja.

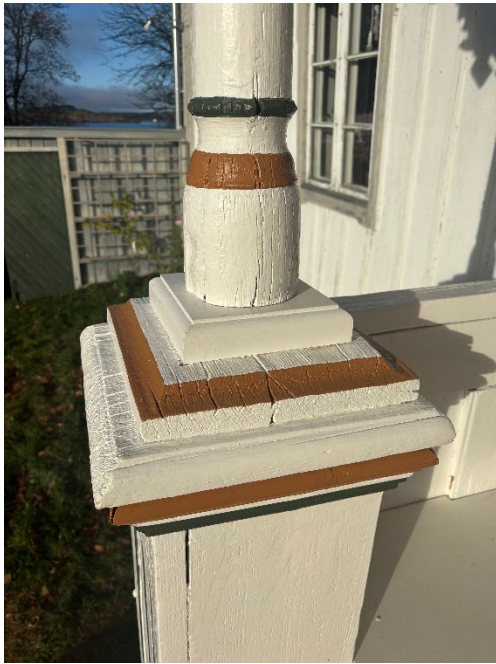
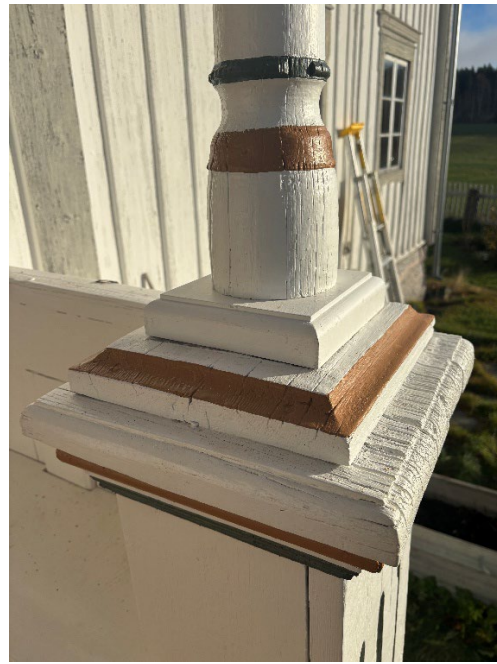
*Figur 15 och figur 16. De översta brickorna under stolparna är nytillverkade. Foto: Ulrika Olsson, 2025-10-29.*

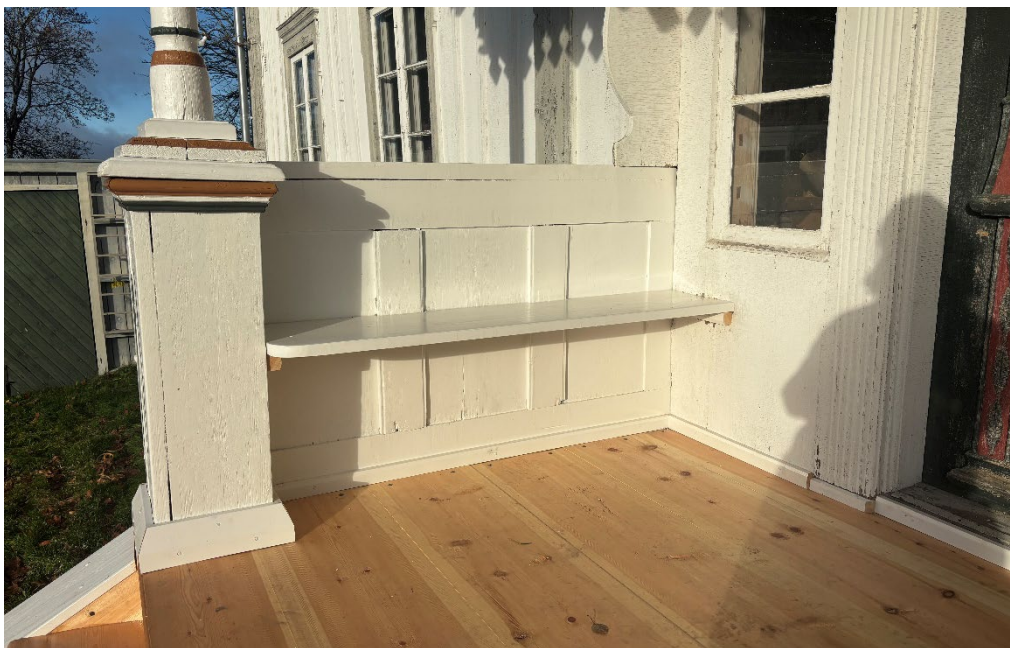
*Figur 17. Nya lister har tillverkats kring socklarna liksom nya bänkskivor. Kompletteringsmålning kvarstod vid slutbesiktningen. Foto: Ulrika Olsson, 2025-10-29.*

Vid slutbesiktningen kvarstod målning av takets och lapparnas insidor. Målningen ska slutföras under sommarsäsongen 2025.

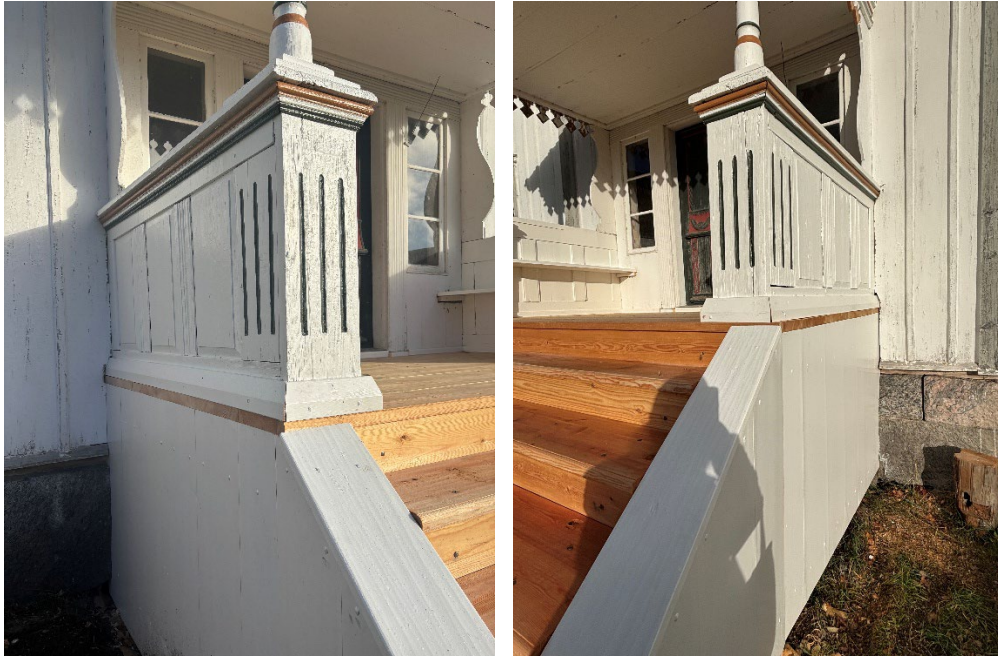
*Figur 18 och figur 19. Panelen i sidorna, liksom trappans sidostycken är nytillverkade.  
Foto: Ulrika Olsson, 2026-10-29.*

Panelen i sidorna består av nytt virke av kärnfura. Panelen är skrubbhyvlad. Panelen har målats på plats med linoljefärg från Engvall o. Claesson och i enlighet med deras anvisningar och i kulörer i enlighet med färgdokumentationen från 1996.

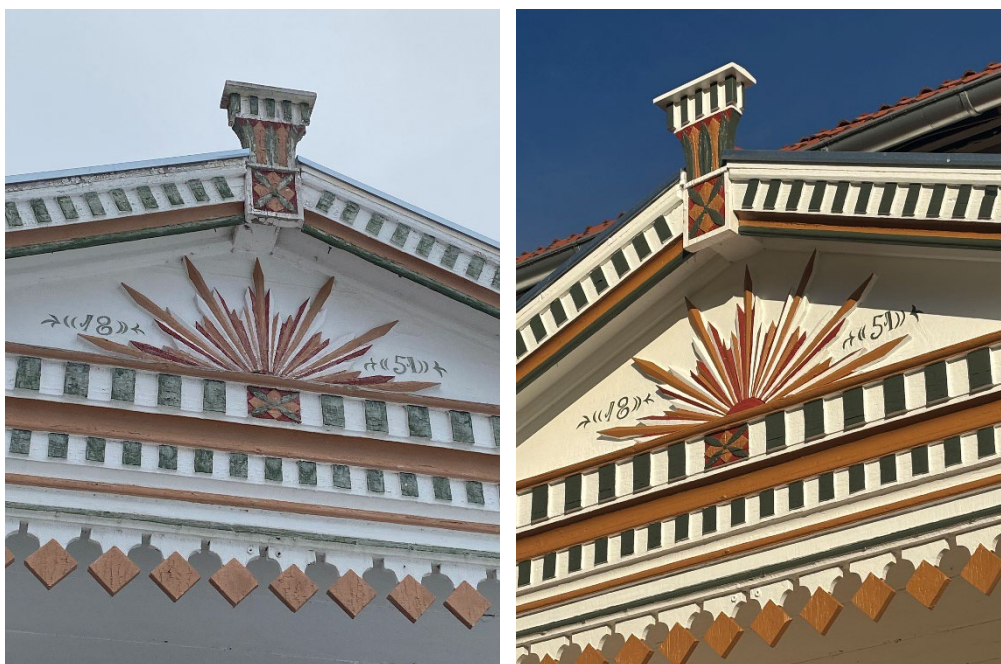
Brokvisten har målats i kulörer likt de som de hade närmast innan reoveringen. Kulörerna är hämtade från färgdokumentationen från 1996, men färgsättningen stämmer inte helt överens med hur kulörerna är presenterade i färgdokumentationen.

*Figur 21 och figur 22. Gavelfältet före och efter reovering. Den röda kulören som finns i blommor och solstrålar finns inte upptagen i färgdokumentationen. Enligt färgdokumentationen var lapparna (rutorna längst ner) målade vita innan ommålningen 1996.*
