LUNDS GAMMELGÅRD

Antikvarisk medverkan vid takbyte

Lund 5:11
Valbo socken
Gävle kommun
Gävleborgs län
2025

Slutrapport
Lst dnr: 8687-2024
Beställare: Lunds Bonde- och Utanvessareförening

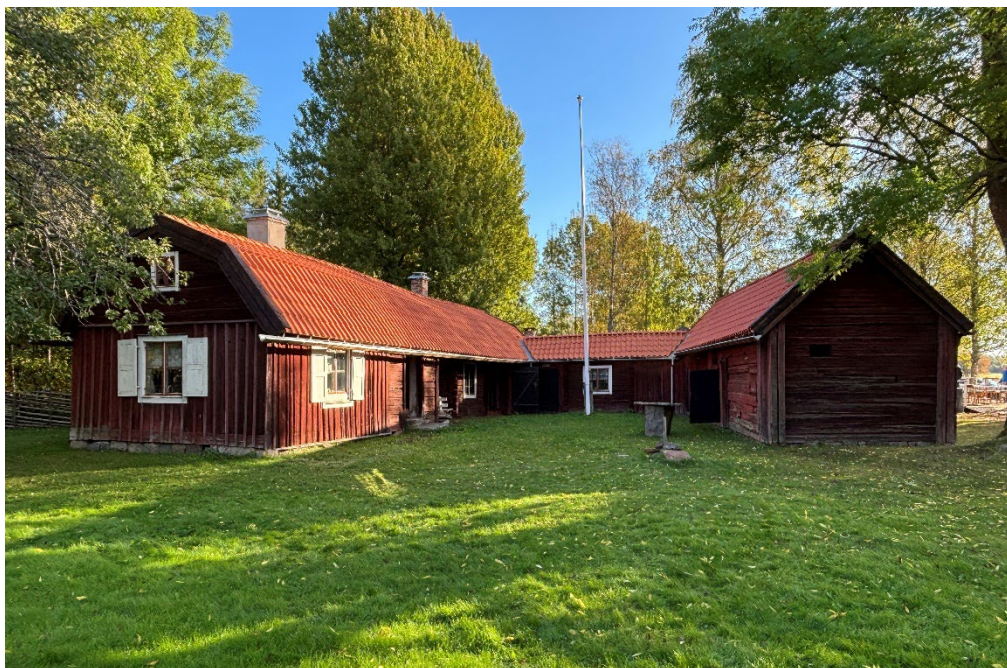
*Figur 1. Lunds gammelgård sedd från väster efter avslutade takarbeten. Bostadsdel och brysstuga/galleri till vänster, arkivdel i mitten och ladugårdsdel till höger.
Foto: Ulrika Olsson, 2025-09-29.*

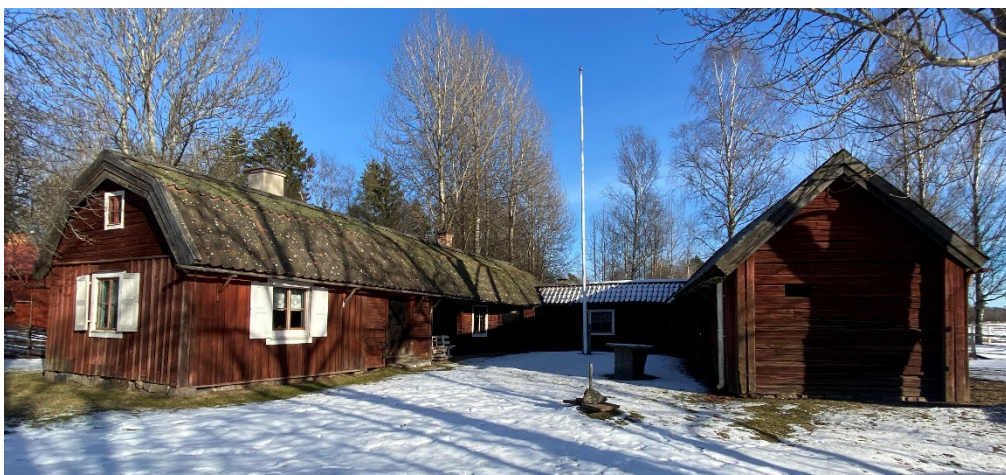
Taken var i mycket dåligt skick. Under sommaren 2024 upptäckte föreningen ett större läckage i anslutning till bostadsdelens skorsten. Skadan, som inte syntes utifrån, upptäcktes av en slump genom att sågspånet på den oinredda vinden var genomblött. Läckaget hade gått så djupt att delar av innertaken i kammaren hade rötat sönder. Det var endast färgskiktet som höll ihop den skadade takbrädan. Just denna skada lagades omgående med ny panel men taken var i behov av genomgripande renovering då läckage fanns på flera ställen med rötskadad panel som följd. En stor del av takpannorna var vittrade. Den lägre mellandelen hade en misspyrdande takfotsplåt, en lösning som förmodligen tillkommit för att spara på takpannor. Trädelar som nockbrädor, vindskivor och vattbrädor samt hängrännor, var uttjänta.

Figur 3. Lunds gammelgård innan påbörjade arbeten. Gården sett från väster. Foto: Ulrika Olsson, 2025-02-20.

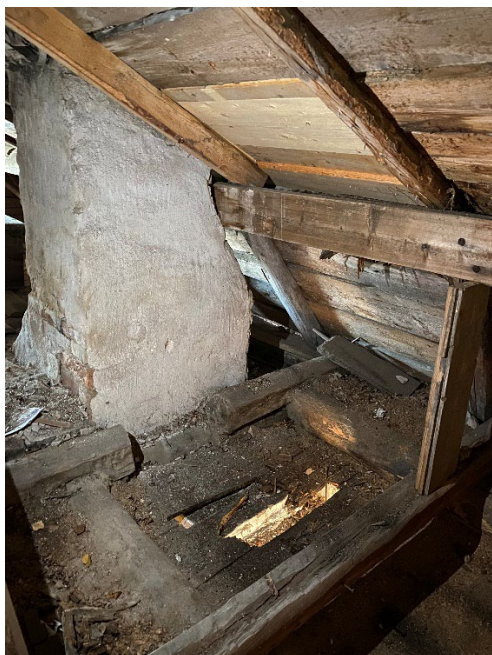
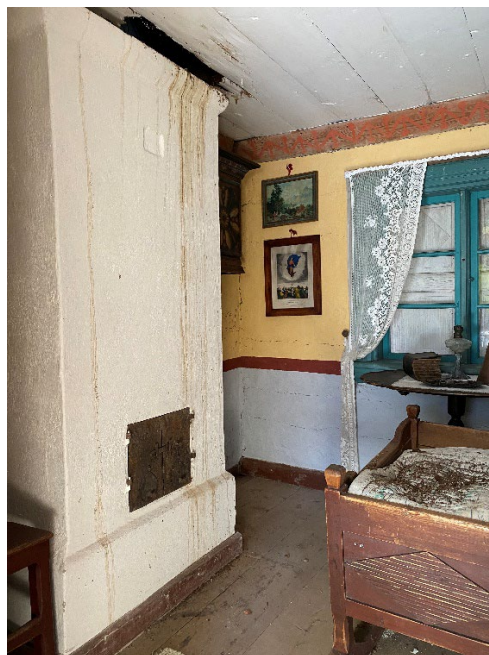
Figur 4 och figur 5. Innan påbörjade arbeten. Takläckaget som upptäcktes under sommaren 2024 var i anslutning till skorstenen i bostadsdelen. Ovanför rörspisen i kammaren syns hur läckaget har letat sig ner över spisen. Foto: Ulrika Olsson, 2025-02-20.

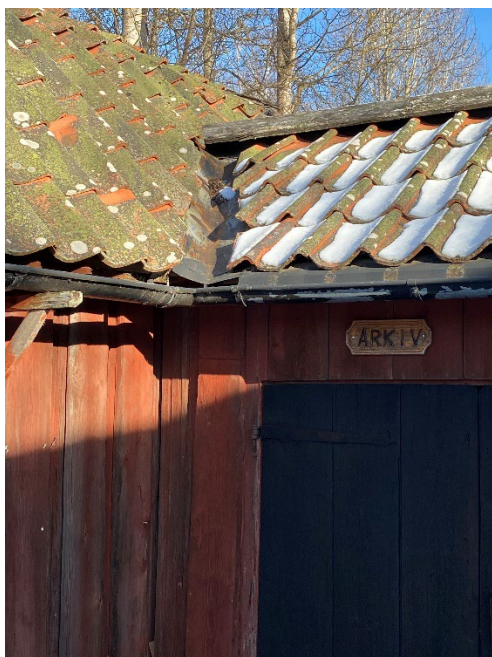
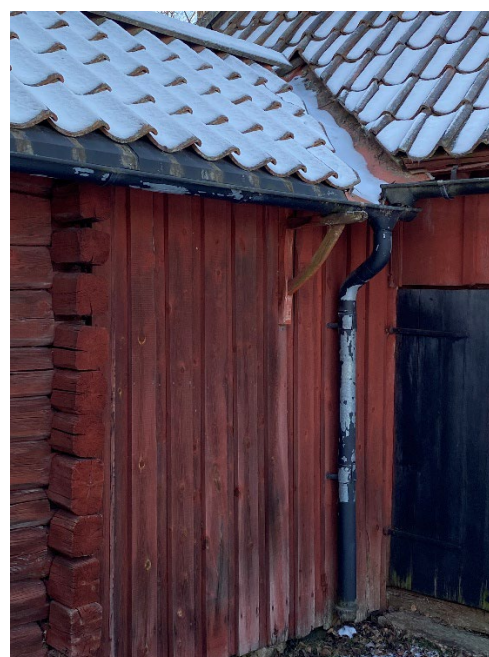
Figur 6 och figur 7. Innan påbörjade arbeten. Takpannorna på arkivdelen var nertill iskarvade med en missprydande takfotsplåt. Foto: Ulrika Olsson, 2025-02-20.

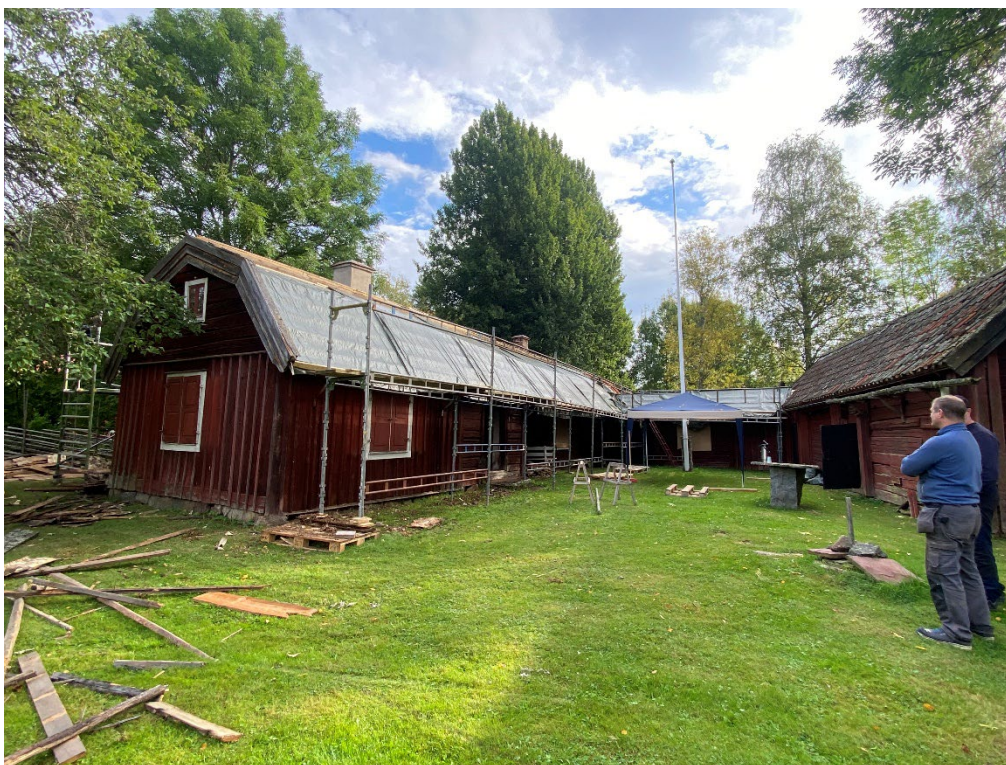
*Figur 8. Under pågående arbeten. Vid besöket pågick arbetena på bostadsdelens brutna tak.
Foto: Ulrika Olsson, 2025-09-02.*

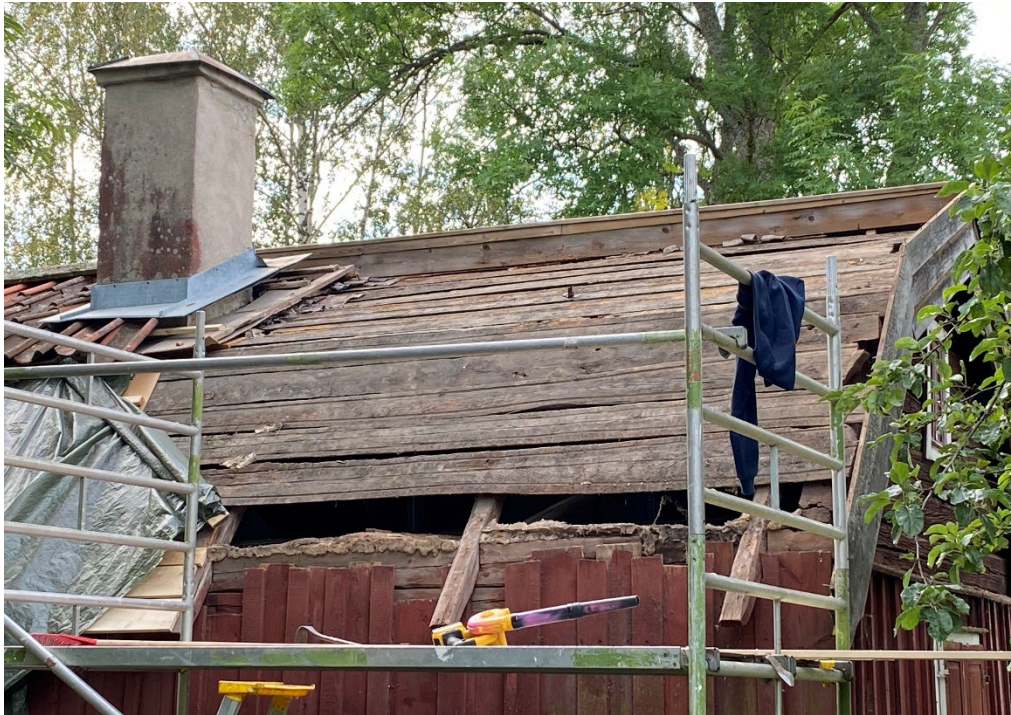
Gammal taktäckning revs av ner till takpanelen som består av breda brädor. Enstaka taksparrar har bytts ut eller förstärkts. Skador i taksparrar fanns framför allt i det öppna utrymmet mellan bostadsdelen och brysstugan/galleriet. Där har fyra sparrar bytts eller lagats i och all takpanel är bytt här. Övriga skador i takpanelen fanns framför allt längst ner på takfallen, där virket till största del är bytt till nytt.

Figur 9. Under pågående arbeten. Tegel, läkt och näver är bortrivet på bostadsdelens norra takfall. Rötskadad takpanel ersätts med nytt virke. Foto: Ulrika Olsson, 2025-09-02.

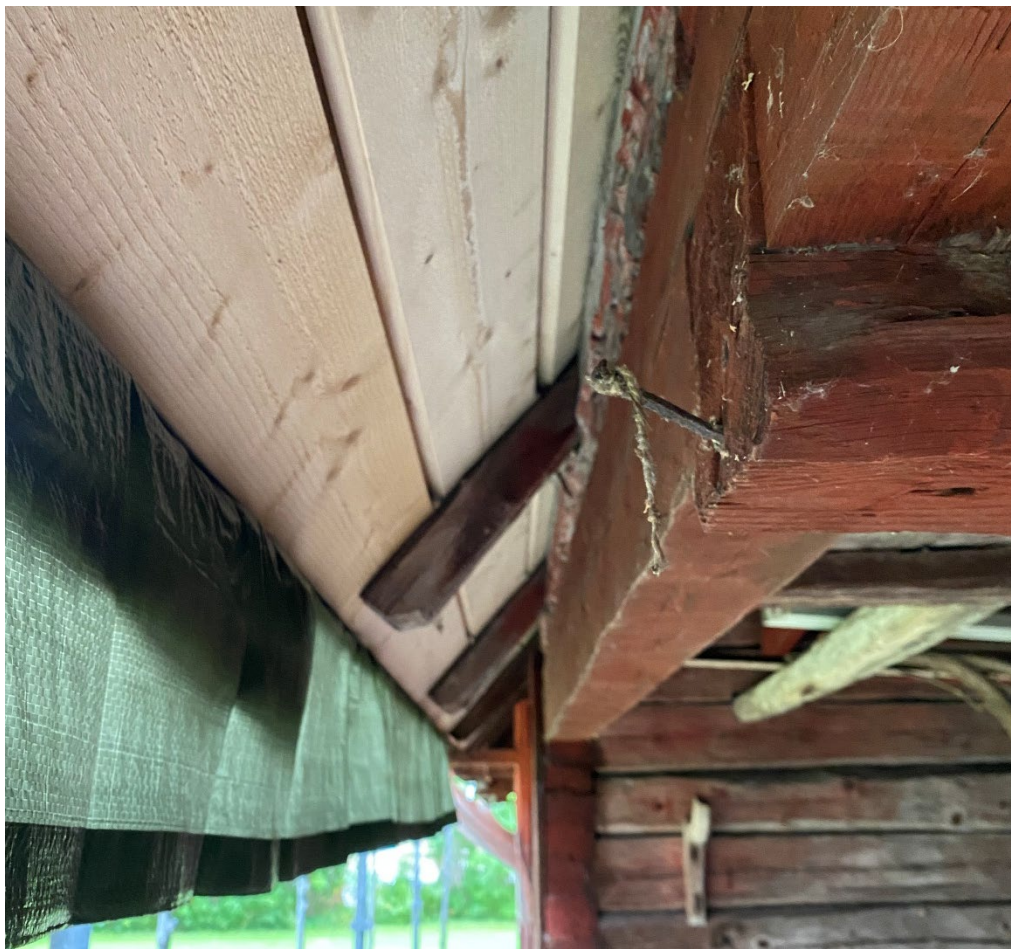
Figur 10. Under pågående arbeten. Ny takpanel är synlig vid den öppna delen mellan bostadsdel och brysstuga/galleri. Foto: Ulrika Olsson, 2025-09-02.

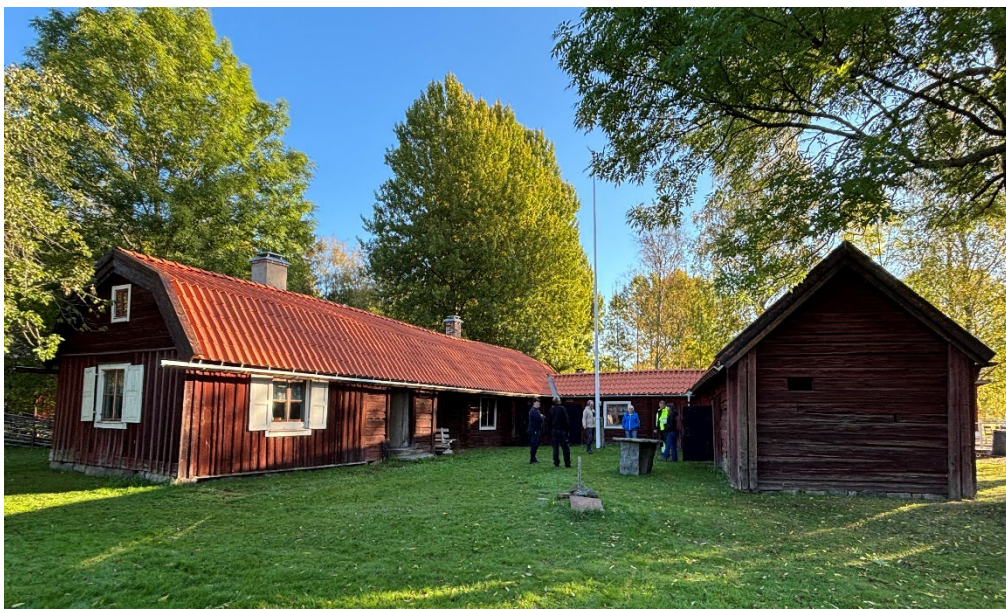
Figur 11. Efter avslutade arbeten. Alla tak är belagda med nytt enkupigt lertegel från Vittinge. Bostadsdelen och ladugårdens insida har fått nya hängrännor i trä. Vindskivor och vattbrädor är nya och tjärstrukna. Foto: Ulrika Olsson, 2025-09-29.

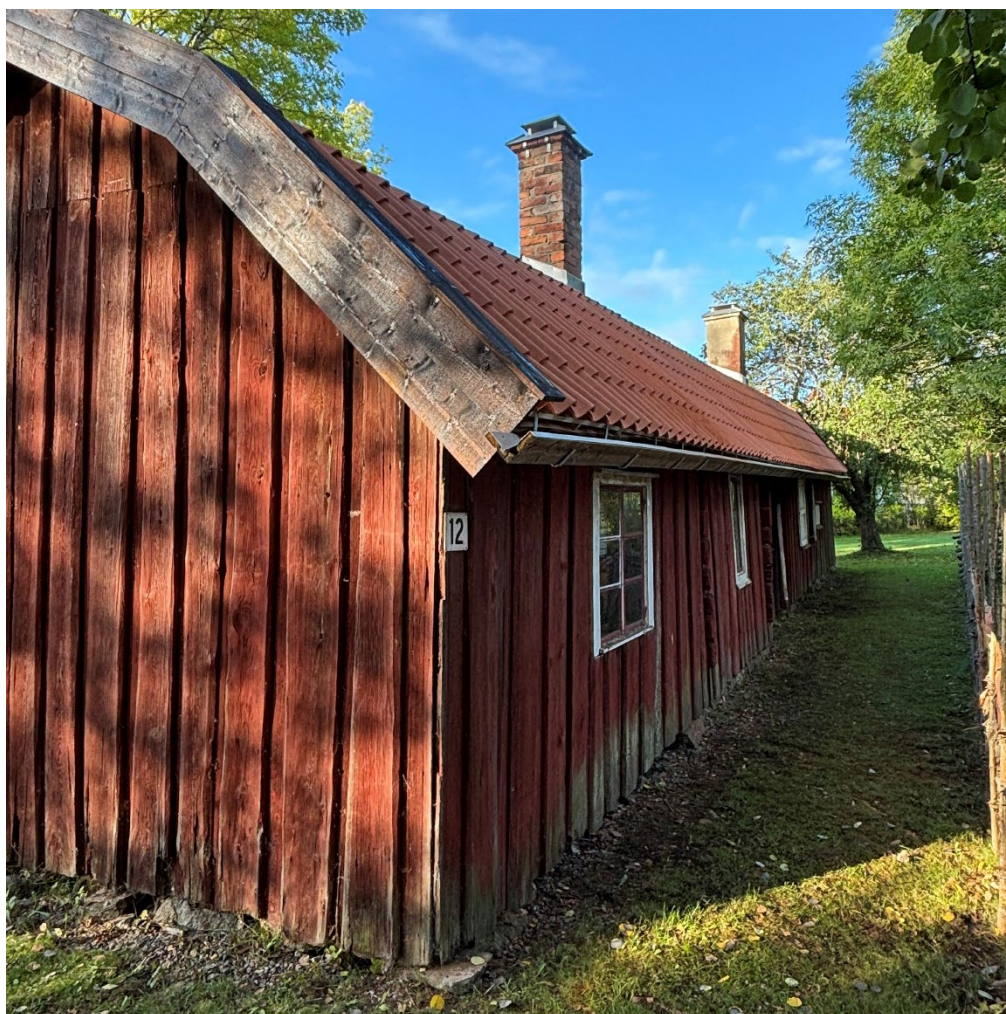
Figur 12. Efter avslutade arbeten. Bostadsdelen sedd från nordöst. Även här har nya hängrännor i trä monterats. Notera skorstenarnas nya beslag. Foto: Ulrika Olsson, 2025-09-29.

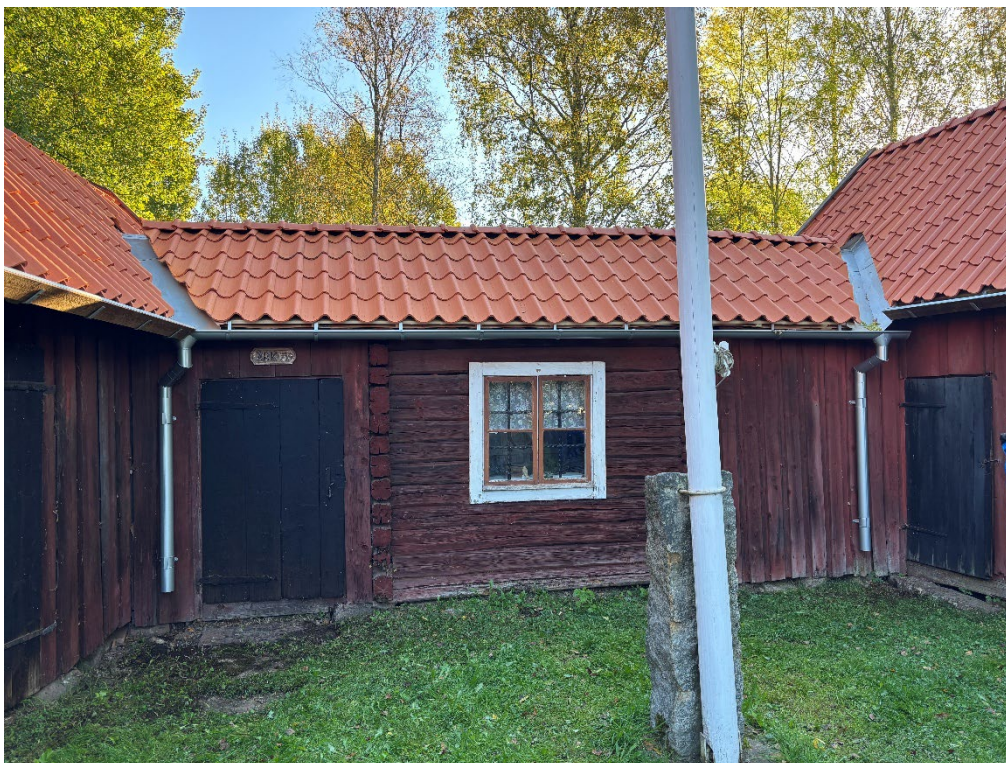
Figur 13. Efter avslutade arbeten. takfallen på arkivdelen har belagts med fyra och en halv rader takpannor. Tidigare utförande var med fyra rader takpannor medan resterande takfall täcktes med en misspnydande takfotsplåt längst ner. På fotot syns också de nytillverkade ränndalarna, hänggränna och stuprören med skarpa vinklar.

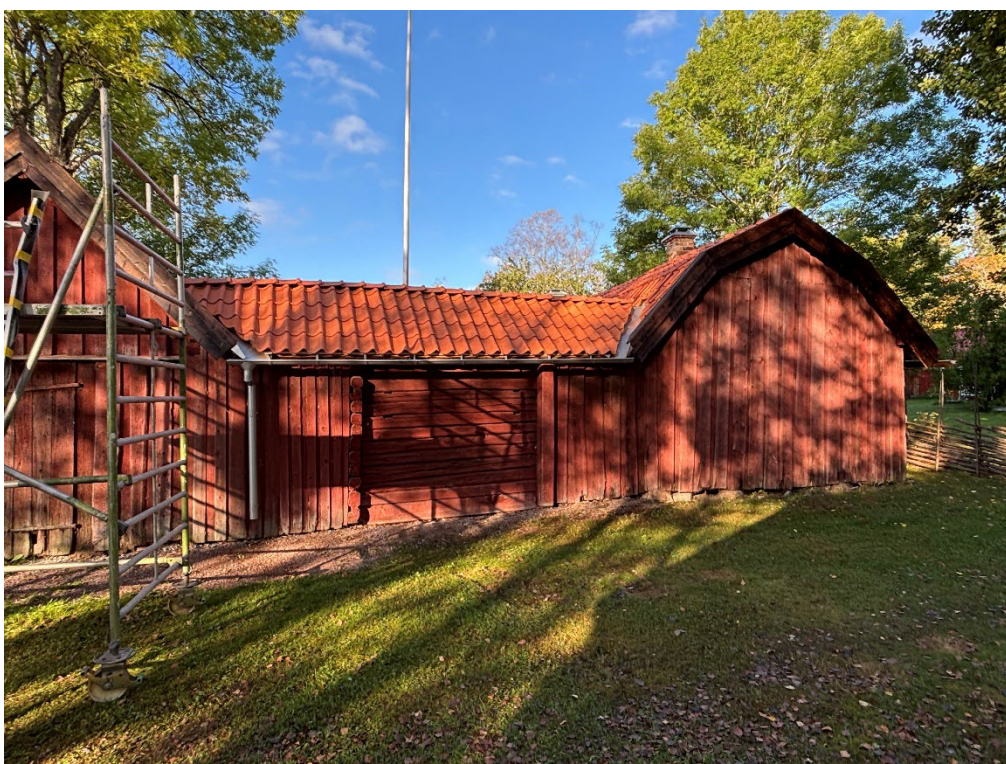
Figur 14. Efter avslutade arbeten. Vid slutbesiktningen pågick montering av stuprör på arkivdelens östra sida. Foto: Ulrika Olsson, 2026-09-29.

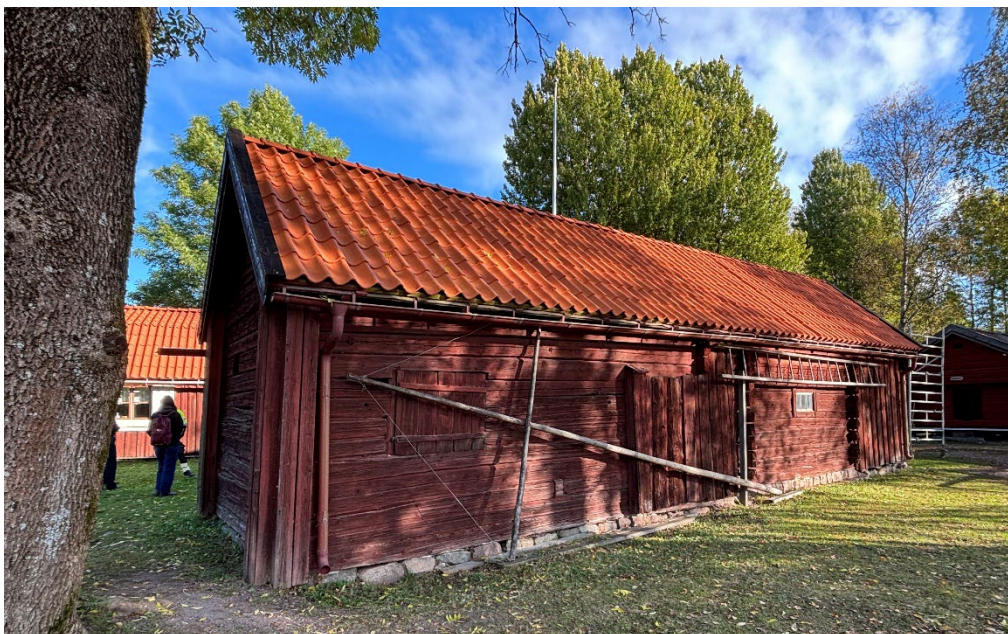
Ladugårdens befintliga läkt, skivmaterial och takpanel var i gott skick. Här har takteglet bytts ut till nytt enkupigt lertegel ochnocktegel från Vittinge. Nya vindskivor och vattbrädor är i trä. Nya hängrännor i trä, klädda med plåt på insidan, har monterats på ladugårdens insida. Trädelarna har tjärstrukits. På utsidan har de gamla hängrännorna och stuprören i plåt återanvänts.

Figur 15. Efter avslutade arbeten. Ladugårdens södra takfall. På denna sida har det gamla stupröret och hängrännorna återanvänts. Till vänster syns den stora asken som växer tätt på byggnaden. Foto: Ulrika Olsson, 2025-09-29.

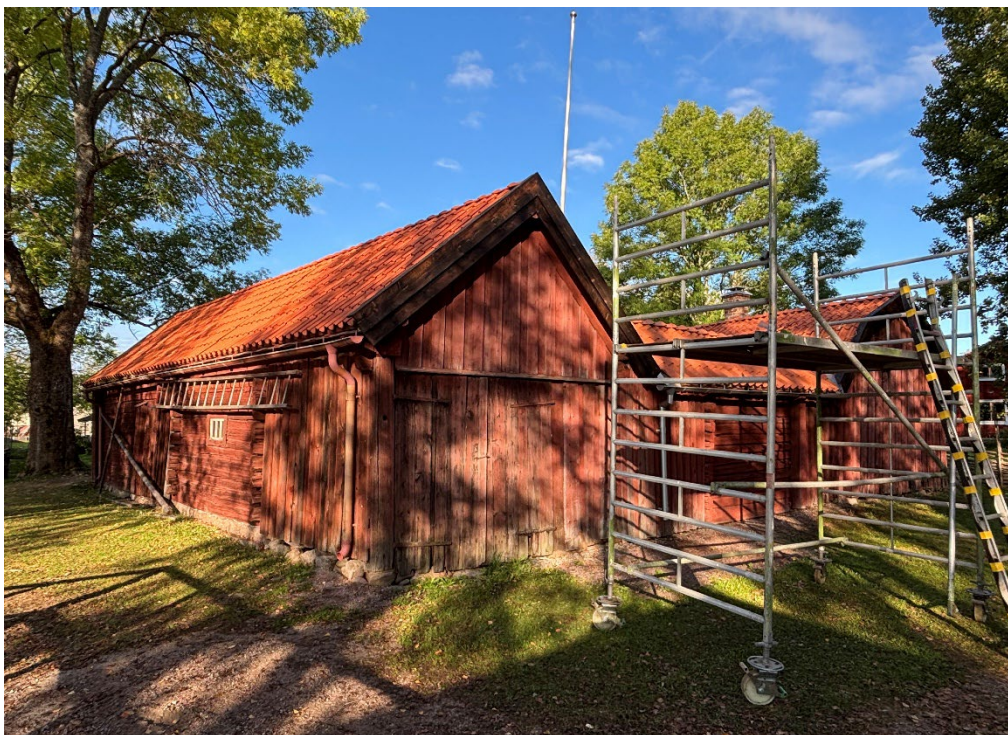
Figur 16. Efter avslutade arbeten. Gården sedd från sydöst med ladugården närmast i bild. Foto: Ulrika Olsson, 2029-09-29.
