BRÖLLOPSSTUGAN PÅ NORRGÅRDEN I FLATMO

Antikvarisk medverkan vid återställning efter brandskador på
fasadpanel, fönster, yttertak samt väggar och tak i salen

Flatmo 2:6
Forsa socken
Hudiksvalls kommun
Gävleborgs län
2023–2025

Rapport 2026:23
Daniel Olsson

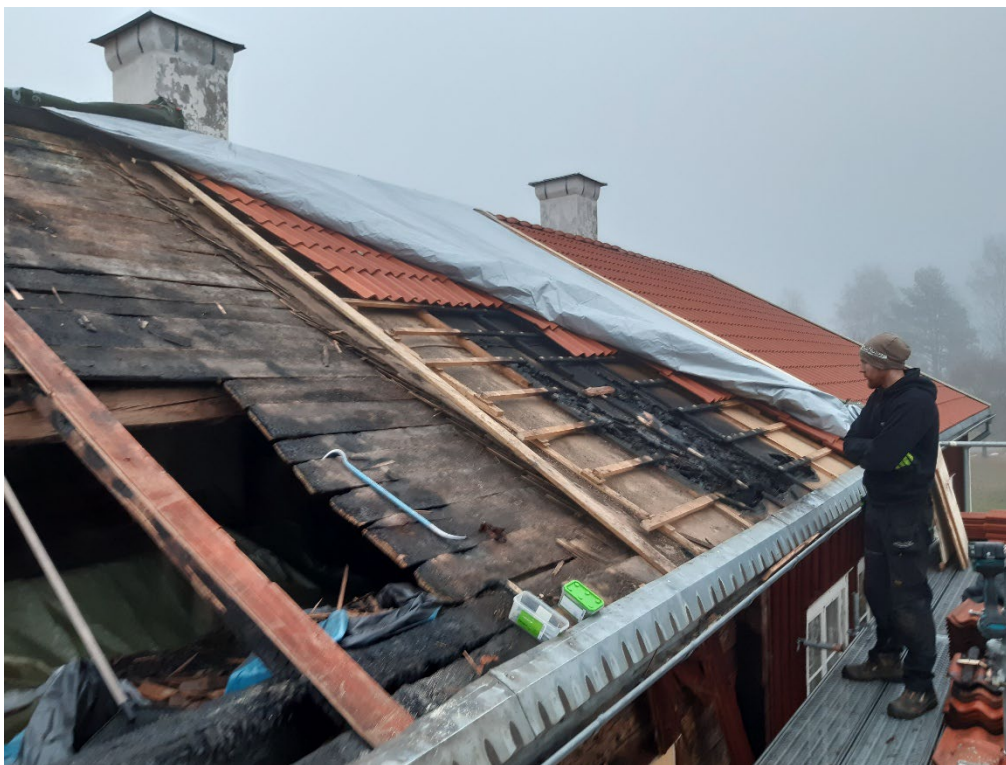
Figur 10. Markus Ståhl intill det södra takfallets brandskadade delar. Foto från sydväst: Daniel Olsson, 2023-10-26.

Vid branden fick elden fäste i delar av träkonstruktionen under tegeltaket fem–sex meter in på taket vilket ledde till omfattande skador på trovirke, takspån, strö- och bärläkt samt takteglet inom en relativt stor takyta på den västra delen av det södra takfallet.

Yttertaket åtgärdades under etapp 1 av arbetet vilken pågick under perioden oktober till december 2023. Arbetet inleddes med demontering av de brandskadade takdelarna vilka kasserades. Den aktuella ytan uppgick till cirka 30

kvadratmeter. Därefter byggdes ett nytt undertak upp på den aktuella ytan av nytillverkad taktro av bandsågade furubrädor från Färila, läkt, masonit samt strö- och bärläkt innan ett tak av cirka 24 kvadratmeter nytillverkade tvåkupiga lertegelpannor av Vittinges fabrikat lades. Resterande yta kunde täckas med befintliga pannor. Fyra taktassar som skadats skarvades i med nytt virke vid takfoten. På plåt, Delsbo, har bytt ut en 2,3 meter lång takfotsplåt. Arbetet godkändes vid slutbesiktningen av denna del som hölls 2024-05-20.

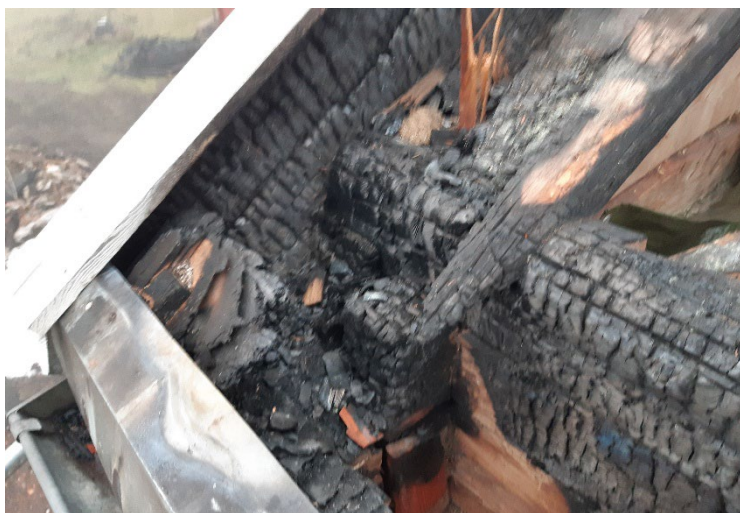
Figur 11. Detalj av brandskada vid det södra takfallets sydvästra del. Foto: Daniel Olsson, 2023-11-07

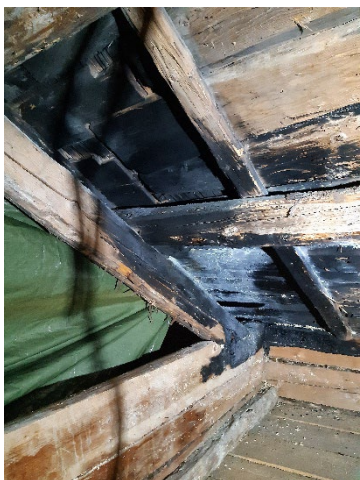
Figur 12. Detalj av brandskada i takkonstruktionen på vinden under det södra takfallet. Foto från nordväst: Daniel Olsson, 2023-10-26.

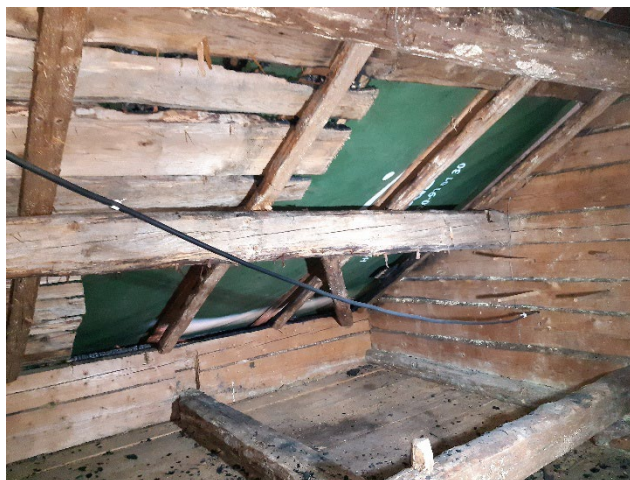
Figur 13. Detalj av skadat parti på vinden under takfallet mot söder intill byggnadens sydvästra hörn efter bortkapning av skadat trovirke. Foto från nordöst: Daniel Olsson, 2023-10-26.

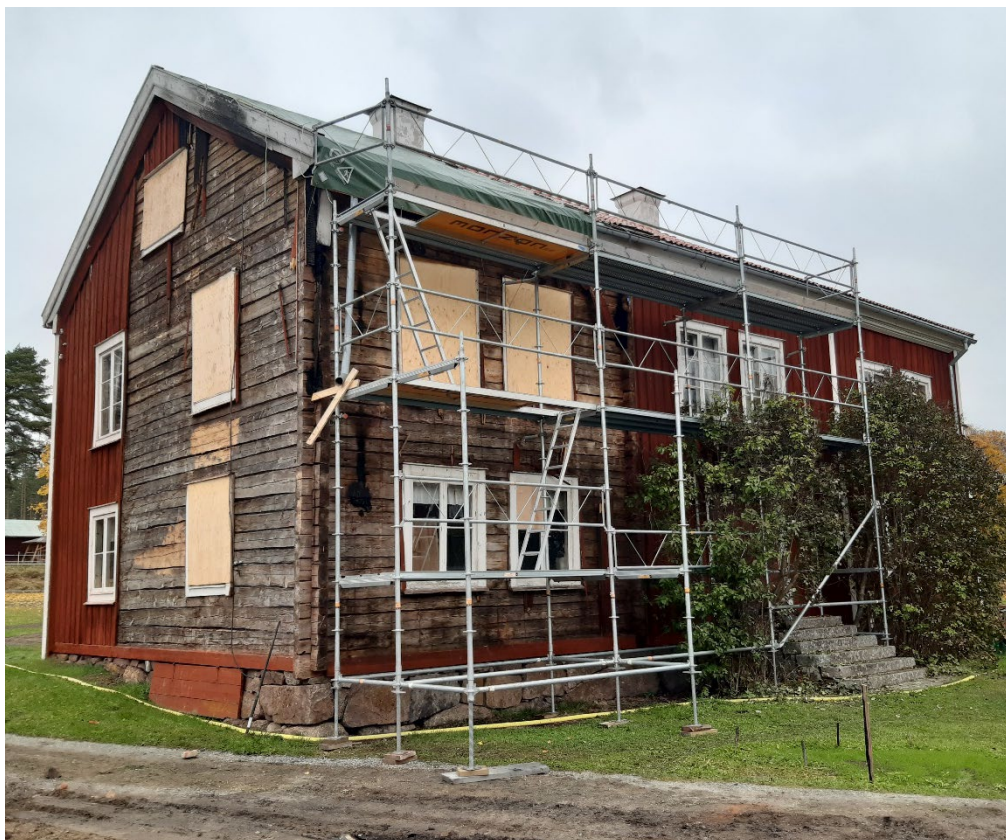
Innan branden hade bröllopsstugan en fasadpanel av stående rödmålade locklistpanel av gran mot söder. Knutarna var inklädda med vitmålade knutlådor. I och med branden brandskadades många av panelbrädorna och knutlådorna på husets västra fasad samt den inklädda takfoten. Det fanns ett antal kraftiga sotmärken på väggarna efter att det hade brunnit i timret.

Figur 14. Bröllopsstugan från sydväst med skadad och delvis borttagen panel. Foto: Daniel Olsson, 2023-10-26.

Under perioden november 2024 till januari 2025 har Markus Ståhl, Forsa Trähantverk, under renoveringens tredje etapp, återställt fasadpanelen på den västra delen av den södra fasaden på bröllopsstugan. Granvirke till fasaden höiggs i Stocksbo, Färila socken, och torkades under sommarhalvåret 2024. En särskild hyvel och frässtål togs fram för att rätt profil skulle erhållas när hyvlingen ägde rum. Panelen på denna fasad utformades på samma vis som innan branden, det vill säga med stående panelbrädor av varierande bredder, cirka 20–36 centimeter, samt profilerade stående locklister. Panelbrädorna är spikade direkt på timret.

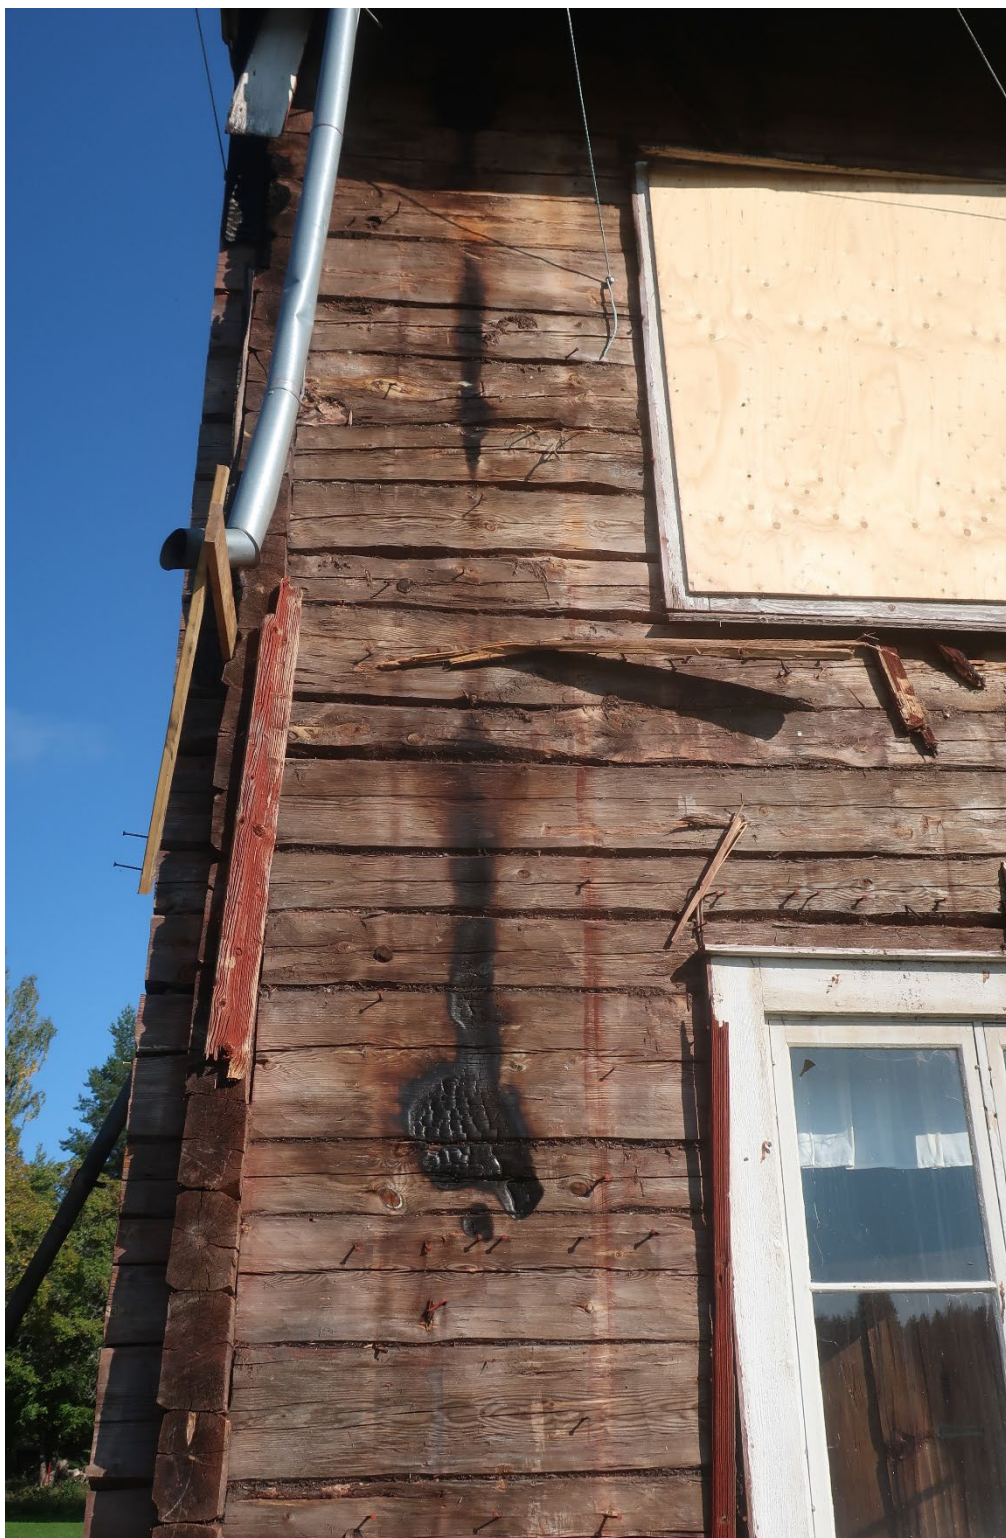
Figur 15. Detalj av brandskada i timmerstommen på den södra fasadens västra del. Foto från söder: Daniel Olsson, 2023-09-11.

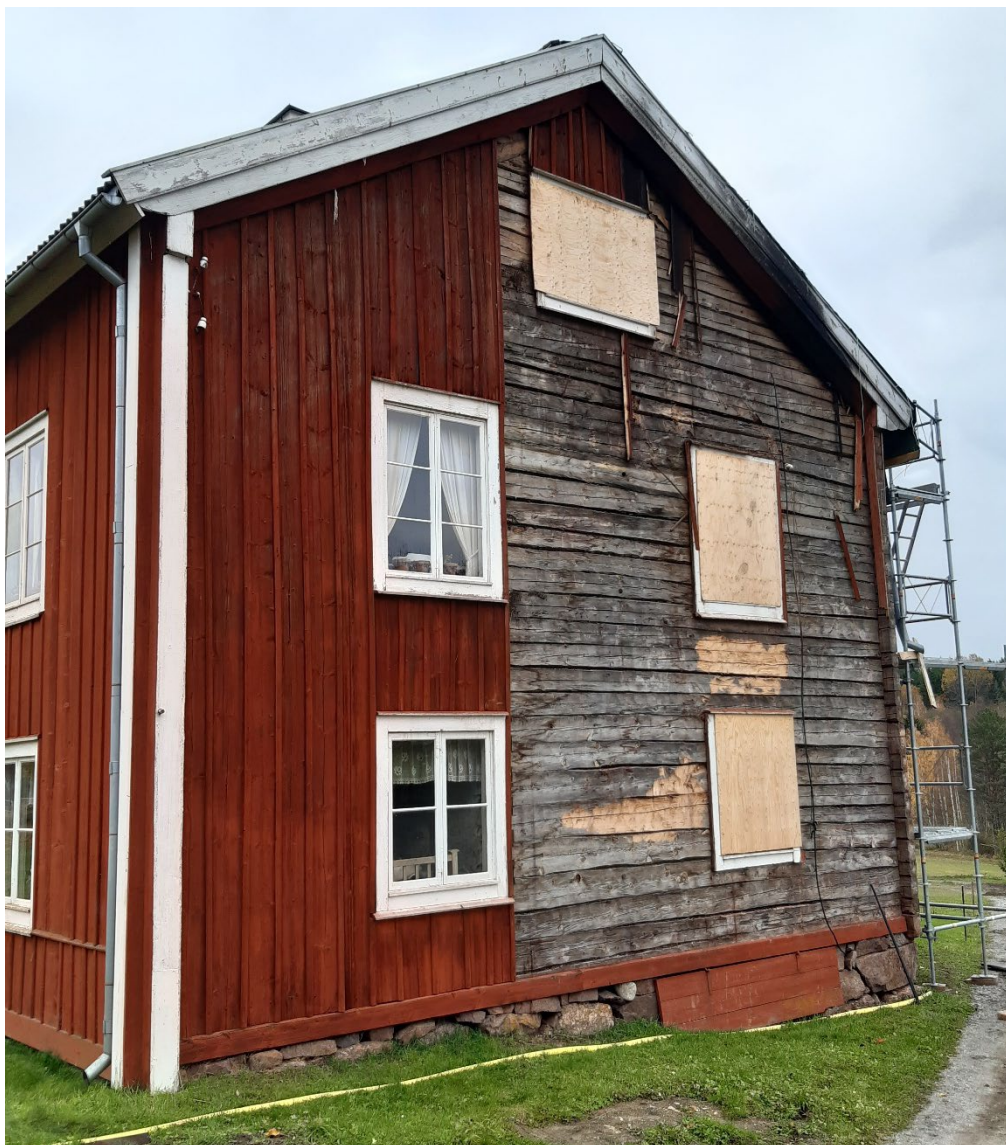
Den västra gaveln hade också en rödmålad locklistpanel av gran och knutarna var inklädda med vitmålade knutlådor. Vid branden skadades panelen och knutlådorna på i första hand fasadens södra del, men skador förekom även på övriga paneldelar mot väster. Även på denna fasad var timmerstommen brandskadad under panelen.

Figur 16. Bröllopsstugans västra fasad. Foto från väster: Daniel Olsson, 2024-05-20.

Vid besiktningen 2024-05-20 deltog Hans-Erik Hansson samt Lovisa Orvarsson från länsstyrelsen och vid detta besök bestämdes att den västra fasaden skulle utformas så som fasaden ursprungligen hade sett ut, det vill säga med breda lockpanelbrädor av gran, vilket bland annat fortfarande kan ses på husets norra fasad. Grantimmer till denna panel högs vintern 2025 i Stocksbo, Färila socken, och sågades till panelbrädor av varierande bredder, cirka 24–30 centimeter, vilka fick torka under sommarhalvåret 2025. Under sensommaren 2025 maskinhyvlades panelbrädorna på undersidan och sågades på framsidan. Uppsättningen av panelen utfördes därefter under renoveringens fjärde etapp under perioden oktober till november 2025. Genom att panelens utformning behövdes färre spikar vid uppsättningen än för exempelvis lockpanel. Den nya panelen är inte spontad som den som finns kvar på husets norra fasad, men är annars helt och hållet lik denna.

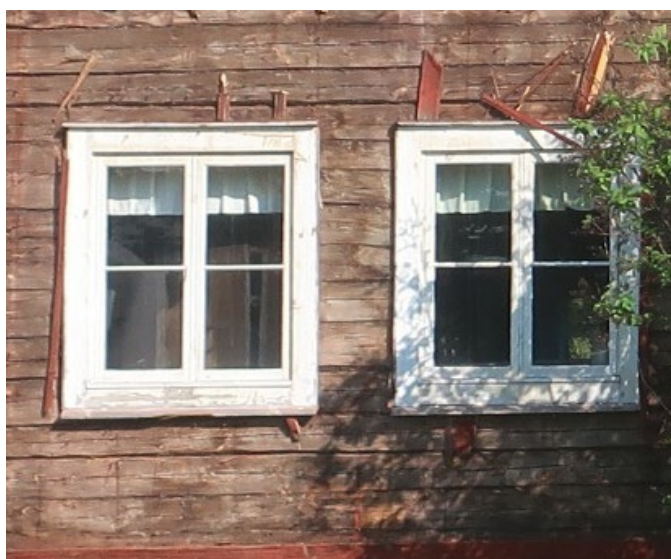
Byggnadens fönster utgörs av två fönsterbågar med träspröjs om två rutor på bottenvåningen respektive tre rutor på övervåningen. Vid branden skadades samtliga fönsterbågar mot väster och ett stort antal av fönsterbågarna mot söder. Många glasrutor sprack och färgskikten på fönsterbågarna skadades svårt när färgen kokade av hettan under branden.

Figur 17. Fönster mot söder innan renovering. Foto från söder: Daniel Olsson, 2023-09-11.

Samtliga fönsterbågar mot söder och väster på våning 1 och 2 plockades ut under etapp 1, det vill säga under perioden oktober 2023 till maj 2024 och renoverades. Sammanlagt har 25 skadade glasrutor – 7 på nedervåningen och 18 på övervåningen – bytts ut mot nytillverkat grönaktigt handblåst fönsterglas från Gysinge Byggnadsvård. Cirka 60 % av fönsterglaset blev därmed utbytt. Fönsterbågarna är spårfalsade och vid renoveringen har de tryckkittats. I några fall fick täljning med stämjärn utföras för att glaset skulle passa. Trälagningar har utförts på tre fönsterbågar, men i samtliga fall rörde det byten av delar under 10 centimeter långa.

Fönsterbågarna och järnbeslagen skrapades rena och beslagen behandlades med rostskyddsfärg samt kallpressad kokt linolja. Fönsterbågarnas utsidor och falsar oljades med en blandning av lika mycket linolja och terpentin och målades därefter i tre strykningar med Wibos linoljefärg i befintlig bruten vit kulör, NCS S 1002-Y. Vid fastsättningen av fönsterbågarna har återanvänd hästkosöm nyttjats. Fönsterrenoveringen godkändes vid slutbesiktningen 2025-05-20.

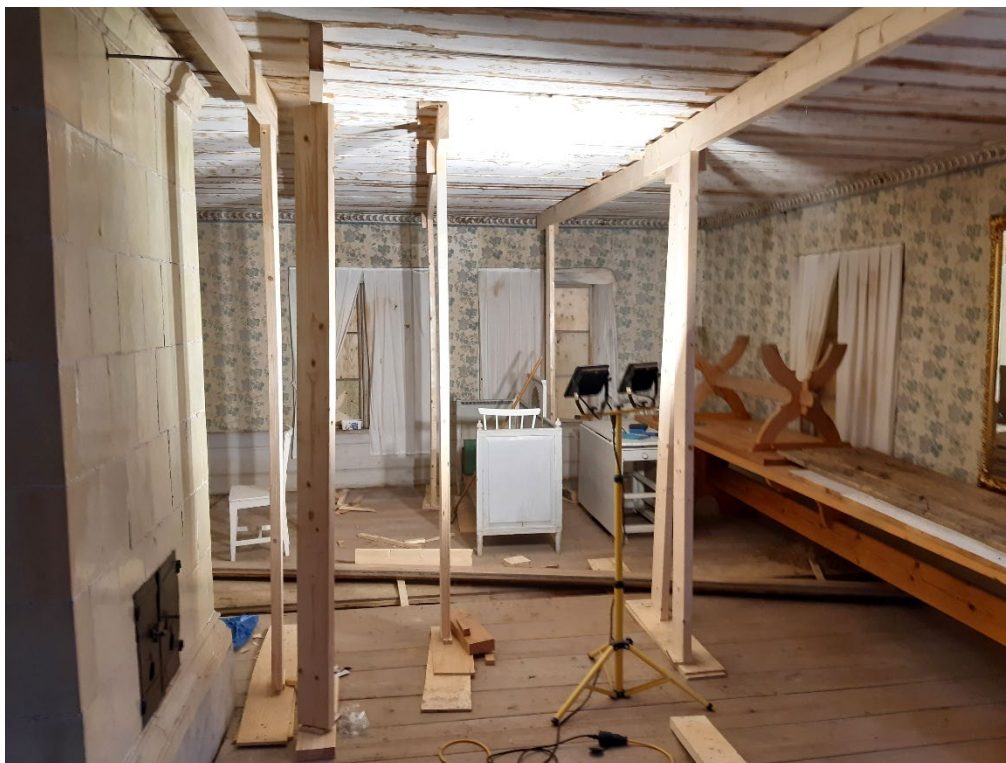
Figur 18. Den övre salen från norr med uppstämplat innertak. Foto: Daniel Olsson, 2023-10-26.

I den stora festsalen i den västra delen av bröllopsstugans övervåning utgörs innertaket av ett limfärgsmålat plant innertak av lockpanel målat i gråvit kulör. Vid släckningsarbetet rann stora mängder vatten ned från vinden vilket ledde till omfattande vattensskador på innertakets målade ytskikt. Omgående efter att skadorna uppstod stämpades innertaket upp tillfälligt med trästöttor och värmefläktar sattes in i byggnaden för att torka upp i rummen.

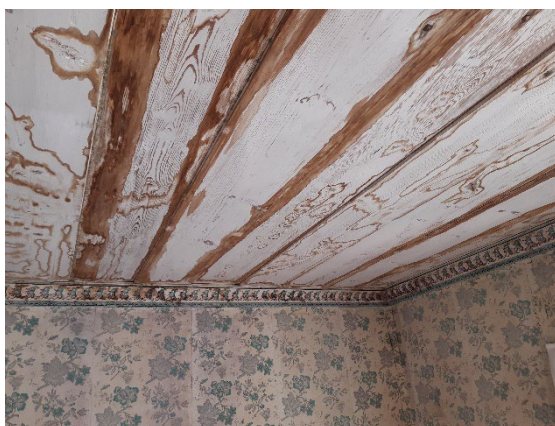
Figur 19. Detalj av innertaket innan renoveringen. Foto: Daniel Olsson, 2024-05-20.

Under renoveringsetapp 2, vilken ägde rum under perioden maj till juni 2024, har innertaket i bröllopsstugan renoverats. Arbetet inleddes med att trägolvet täcktes med papp och väggarna med tunn plast. Därefter skrapade Alf Blom ned all limfärg från innertaket. Fuktskadorna behandlades med 94% spritschellack, sedan en

linoljegrund från Wibo i två strykningar och slutligen en matt emulsionsfärg av Wibos fabrikat i vit kulör i en strykning. Den glans som innertaket fick vid slutstrykningen kommer enligt Alf Blom att försvinna inom något år, då emulsionsfärgen med tiden får samma karaktär som en limfärg. Arbetet godkändes utan anmärkningar vid slutbesiktningen 2024-07-03.

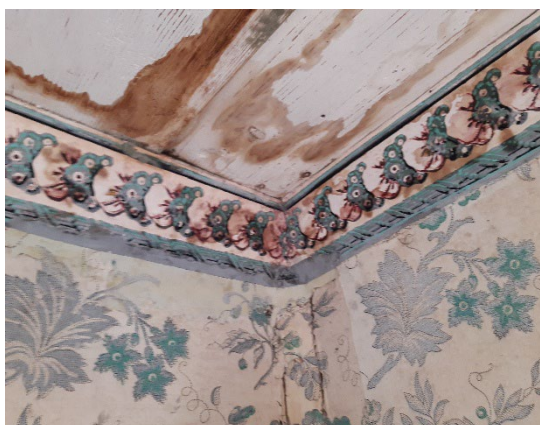
Festsalens papperstapet är klistrad på ett underlag av makulerad väv. Till denna tapet hör, som tidigare har beskrivits, en klistrad dekorationsmålade taklist i grågrön, svart och röd kulör på vit botten. Vid släckningen av branden blev rummets tapet och taklist väldigt blöta.

Figur 20. Detalj av taklisten och tapeten. Foto: Daniel Olsson, 2024-05-20.

Tapetens taklist hade släppt på några ställen och under renoveringsetapp 2 limmades dessa partier tillbaka. Därefter målade Alf Blom i fuktskadade partier av den vita bakgrunden på taklisten med en emulsionsfärg plus lite olja så att fukt-skadorna inte skulle slå igenom. Målningen utfördes med en fin konstnärspensel.

Tapeten hade klarat sig förvånansvärt bra efter torkningen och inga åtgärder behövde utföras mer än limning på ett ställe där den hade släppt. På väggen mot öster lossades tapeten tillfälligt från panelen för att underlätta torkningen och motverka mögeltillväxt.

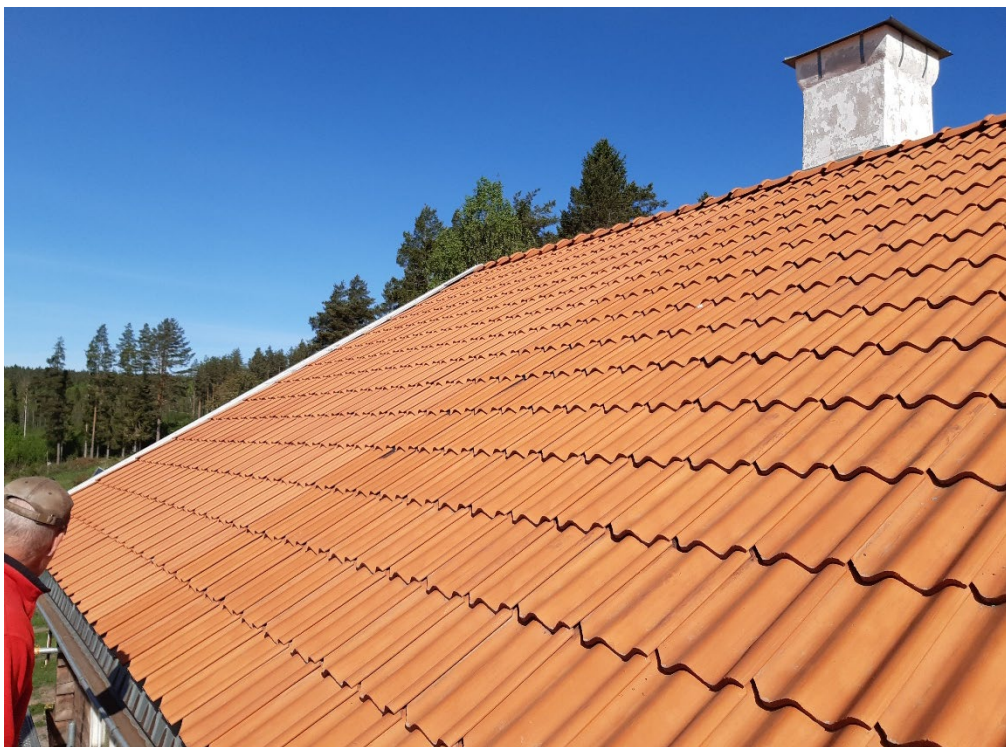
Figur 22. Det södra takfallet från sydöst efter omläggning. Foto: Daniel Olsson, 2023-11-07.

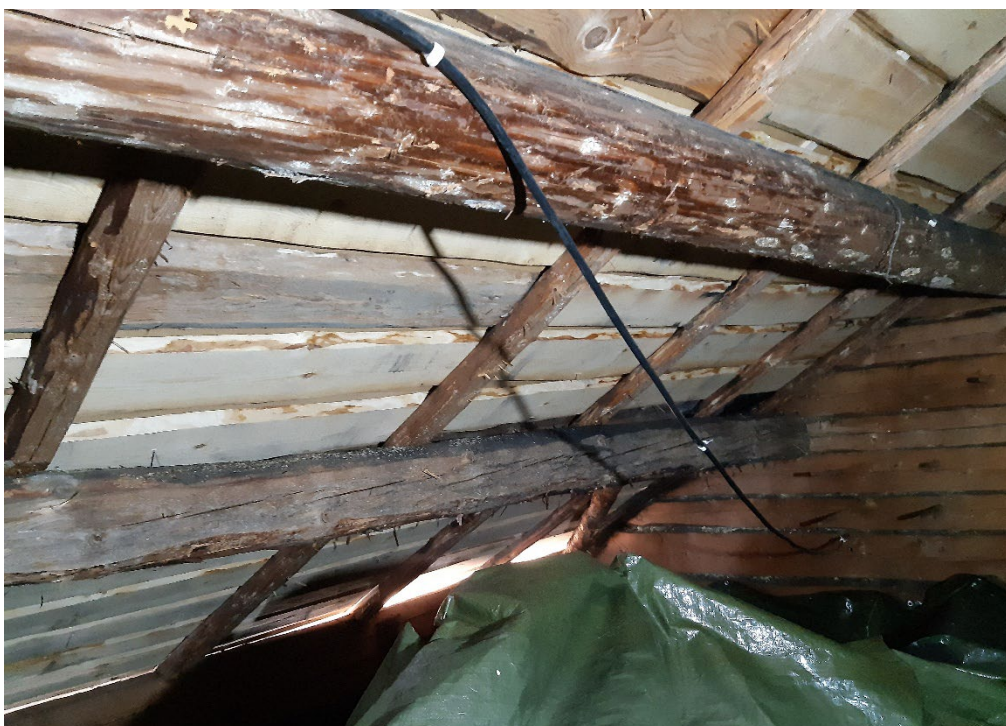
Figur 23. Detalj av det södra takfallet sett från vinden med ny taktro. Foto från nordöst: Daniel Olsson, 2023-11-07.

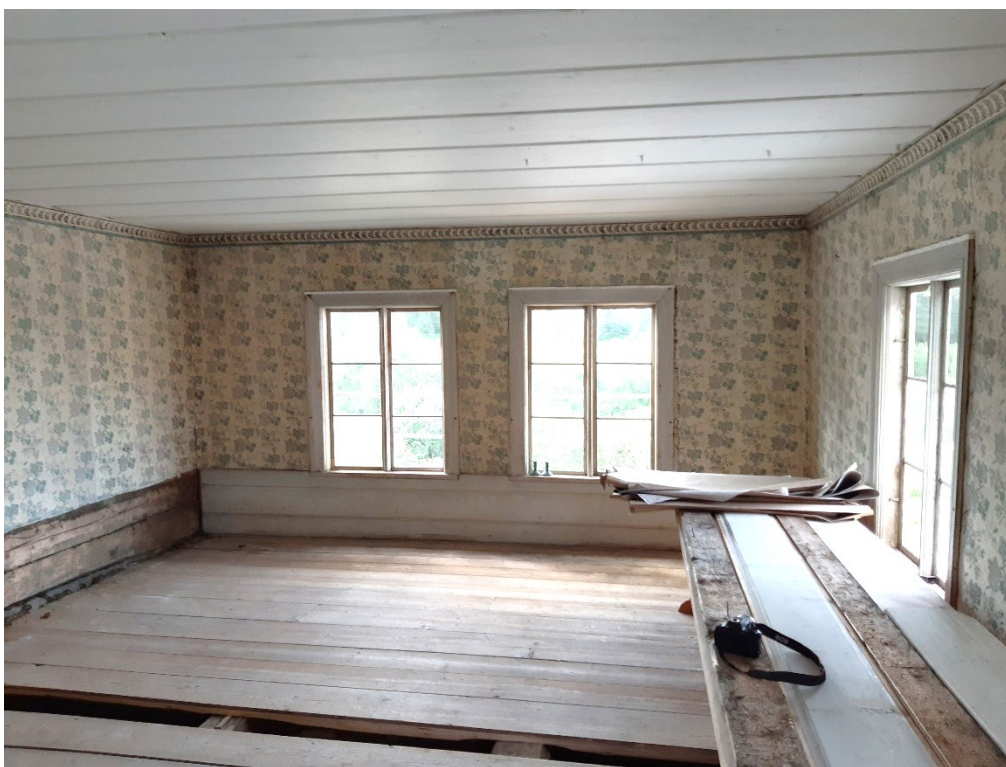
Figur 37. Salens tak från norr efter ommålning. Foto: Daniel Olsson, 2024-07-03.

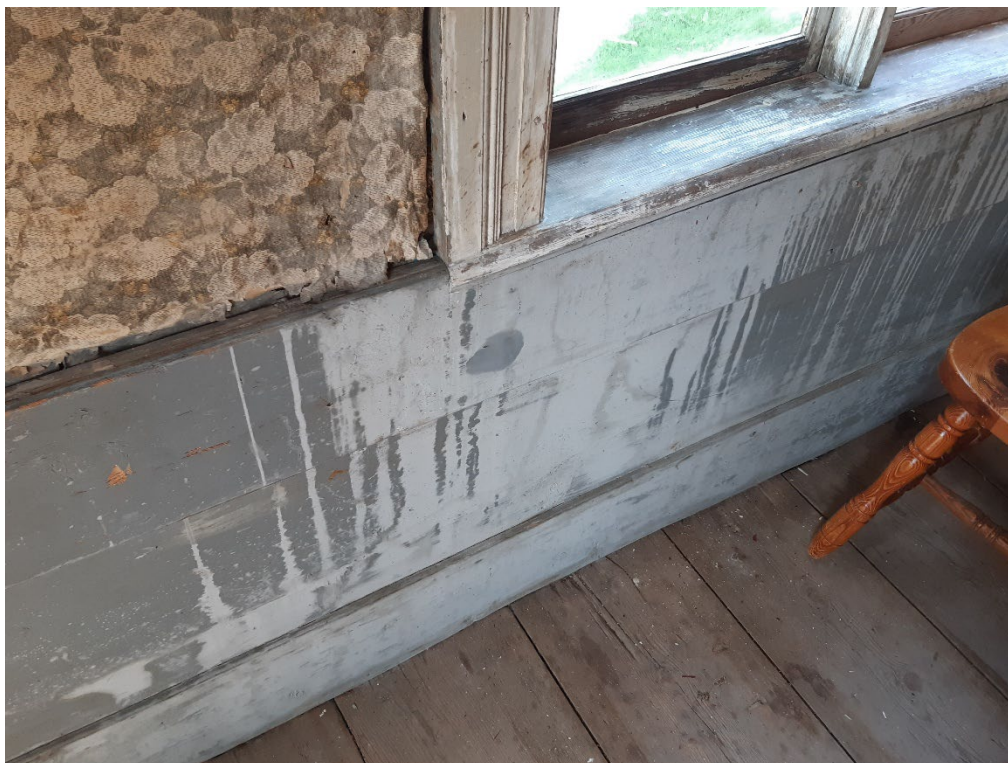
Däremot finns fuktskador i köket på bottenvåningen under den övre salen, men de är inte lika omfattande som de var i den övre salen. Skadorna i köket består främst av rinningar och fuktfläckar, se figur 41, och dessa har inte åtgärdats i samband med den nu avslutade renoveringen.

Figur 41. Fuktskador på bröstpanelen mot väster i köket under den övre salens södra del. Foto från sydöst: Daniel Olsson, 2024-05-20.
