# JÄRVSÖ KYRKSTALLAR

Skadeinventering med åtgärdsförslag

Stene S:3  
Järvsö socken  
Ljusdals kommun  
Gävleborgs län  
2025

Rapport 2026:7  
*Daniel Olsson*

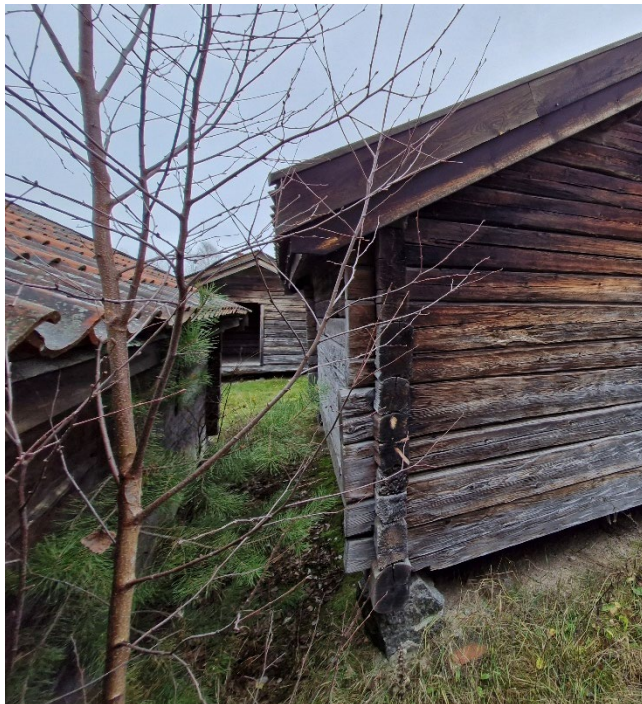
*Figur 12. Träd som växer intill ett par kyrkstallar och som snart leder till skador på fasad och tak om det får stå kvar. Foto: Daniel Olsson, 2025-11-11.*

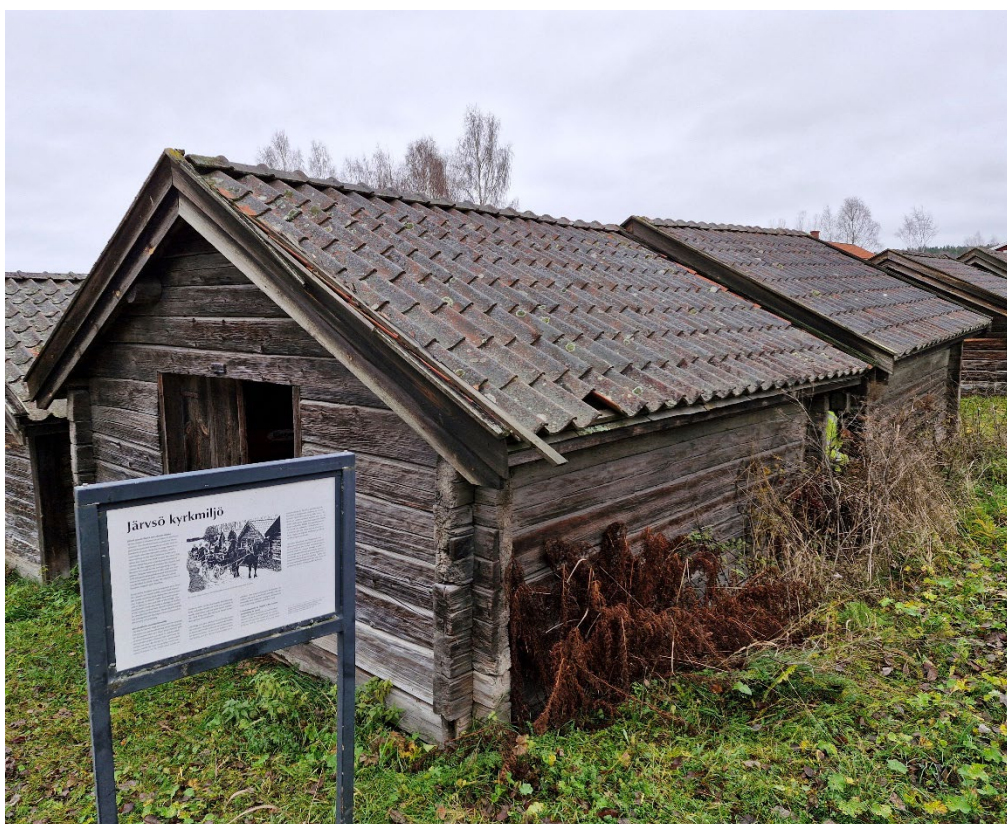
*Figur 13. Hög marknivå och mycket vegetation längs vägen som går direkt söder om kyrkstallarnas område. Foto: Daniel Olsson, 2025-11-04.*

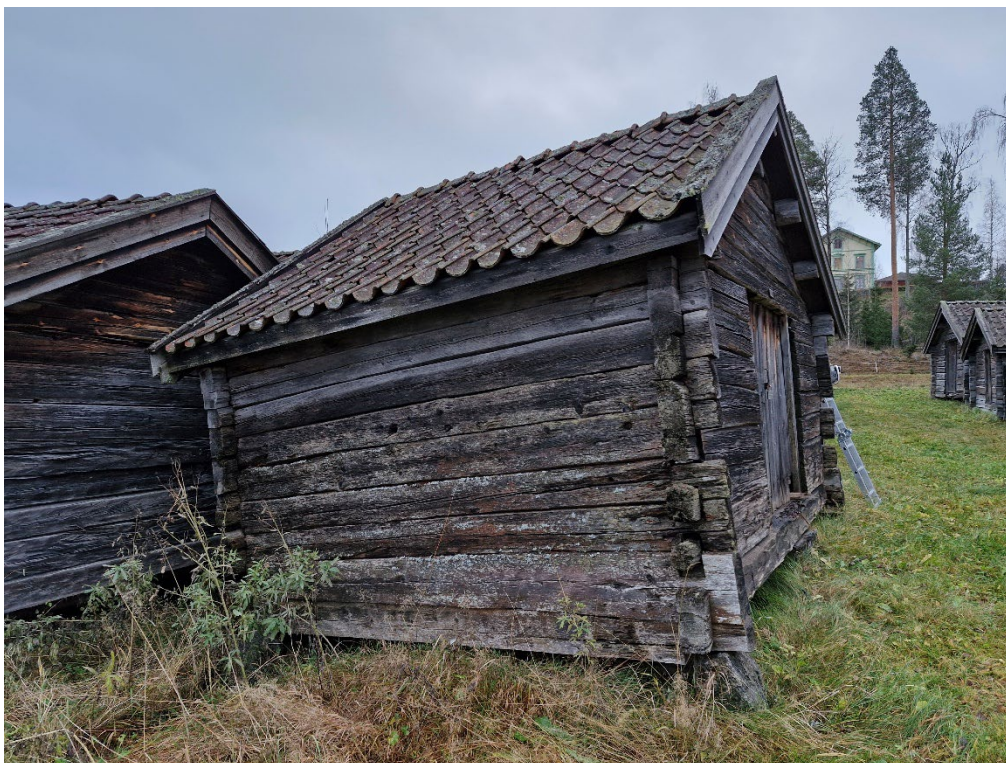
*Figur 14. Kyrkstall som står snett och lutar kraftigt. Huset behöver lyftas och placeras på justerade grundstenar. Foto: Daniel Olsson, 2025-11-04.*

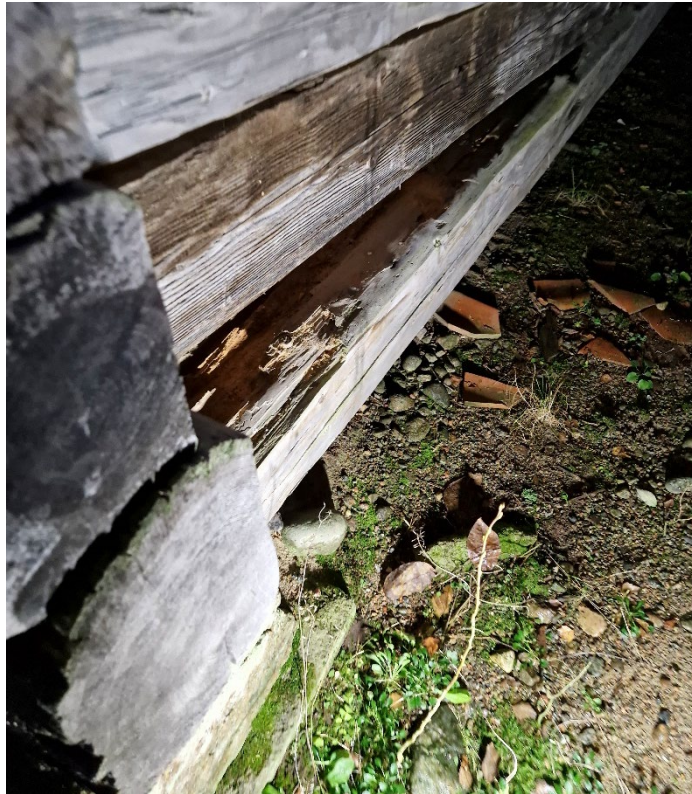
*Figur 16. Detalj av rötskadade stockar på baksidan av ett kyrkstill. Foto: Daniel Olsson, 2025-11-04.*

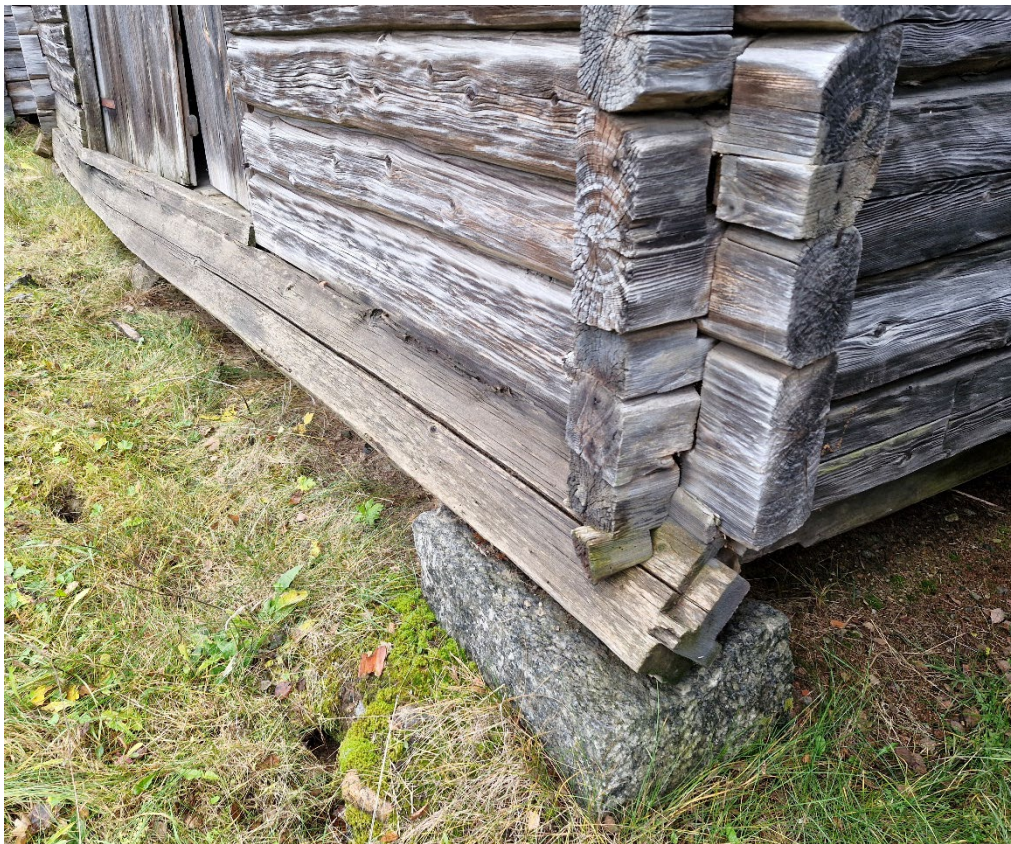
*Figur 17. Detalj av syllstock som har pressats ut och vridit sig. Foto: Daniel Olsson, 2025-11-11.*

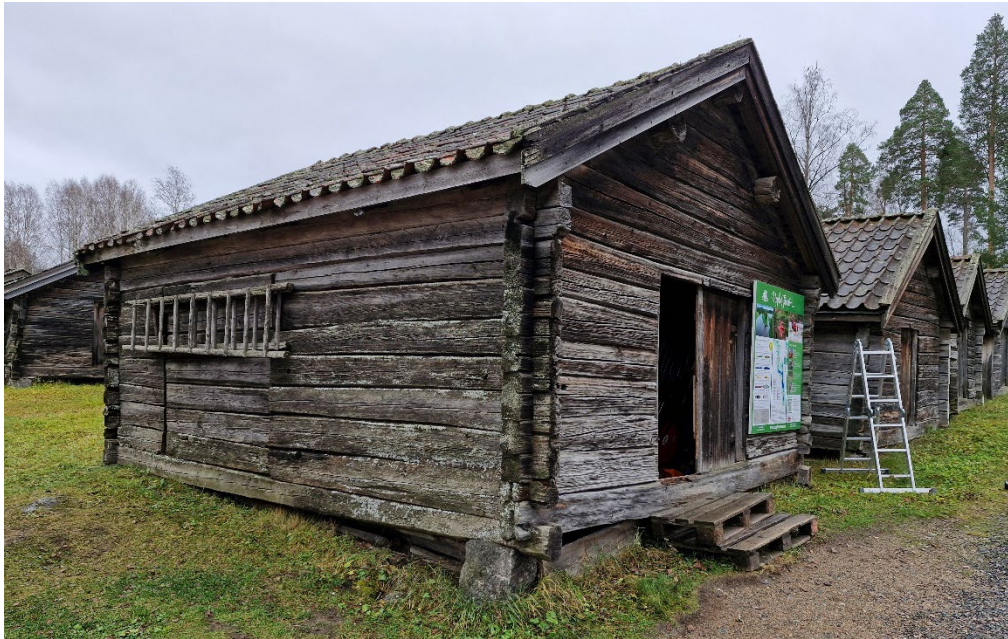
Figur 18. Kyrkstall med lastpallar som trappsteg framför porten. Foto: Daniel Olsson, 2025-11-04.

Fem av stallarna har någon form av utvändiga trappsteg. Dessa leder till att syllstocken bakom inte torkar upp på grund av snö och regn och därför är en allmän rekommendation att dessa tas bort och vid behov tillverkas trappsteg som kan lyftas ut enbart när de används, om byggnaden nyttjas exempelvis för förvaring eller någon form av försäljning. Ska trappstegen vara kvar bör de placeras med luftspalt mot syllstocken och luta svagt från byggnaden för att inte leda in fukt till syllstocken bakom.

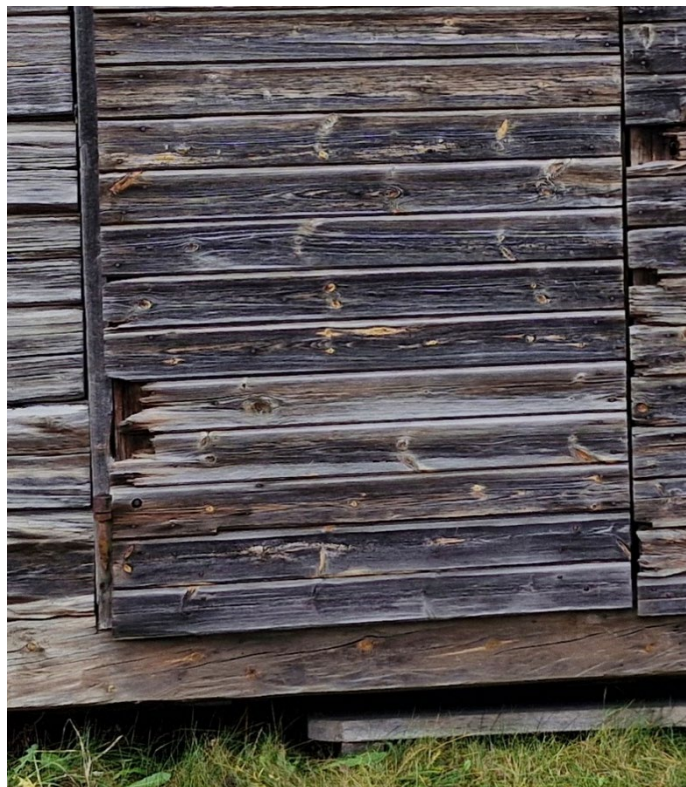
Figur 19. Detalj av port med några skadade panelbrädor, sannolikt på grund av att de har hamnat i kläm mot timret när porten har öppnats helt och hållet. Foto: Daniel Olsson, 2025-11-11.

Några enstaka portar har skador på träpanelen, vilket skulle kunna åtgärdas på sikt, men det är inget som i nuläget bedöms som särskilt angeläget.

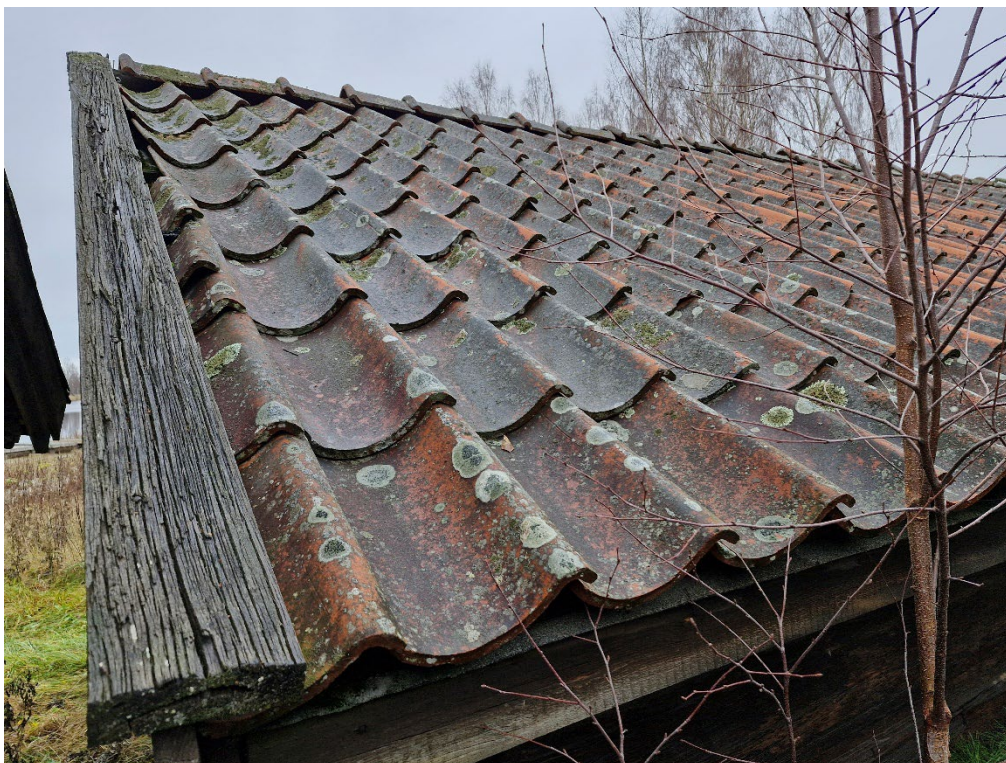
*Figur 20. Detalj av tegeltak med glipa mellan den första nockpannan och vattbrädan samt rad med halva pannor, som delvis glidit ned så att det har bildats en öppning mellan de hela takpannorna och vattbrädan. På bilden framgår även hur skicket är på så gott som samtliga vattbrädor. Foto: Daniel Olsson, 2025-11-11.*

Troligen lades 32 av de 33 taken om vid renoveringen på 1990-talet och det verkar som att det skedde med återanvändande av byggnadernas enkupiga ler-tegelpannor. Tyvärr har tegel- och nockpannorna i ett antal fall lagts relativt glest och ibland förekommer rader av klippta halva pannor eller glipor mot vattbrädorna vilket på sikt kan leda till skador. Som tur är lades takpapp som underlag och detta är sannolikt anledningen till att inga invändiga takskador har påträffats vid skadeinventeringen.

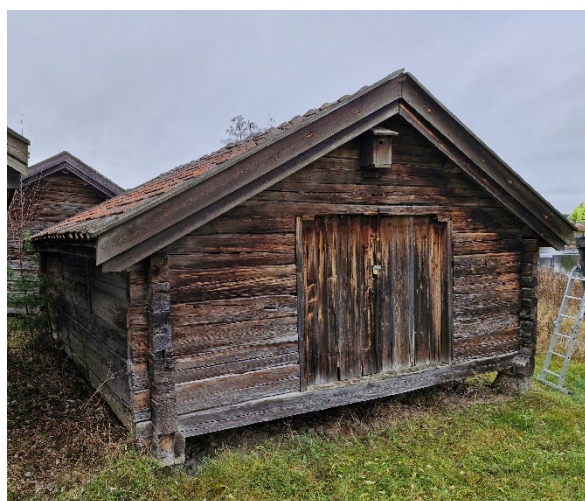
*Figur 21. Kyrkstall med dubbla vindskivor. De övre vindskivorna har skadats på grund av att vattbrädorna ovanpå har blivit rötskadade. Foto: Daniel Olsson, 2025-11-11.*

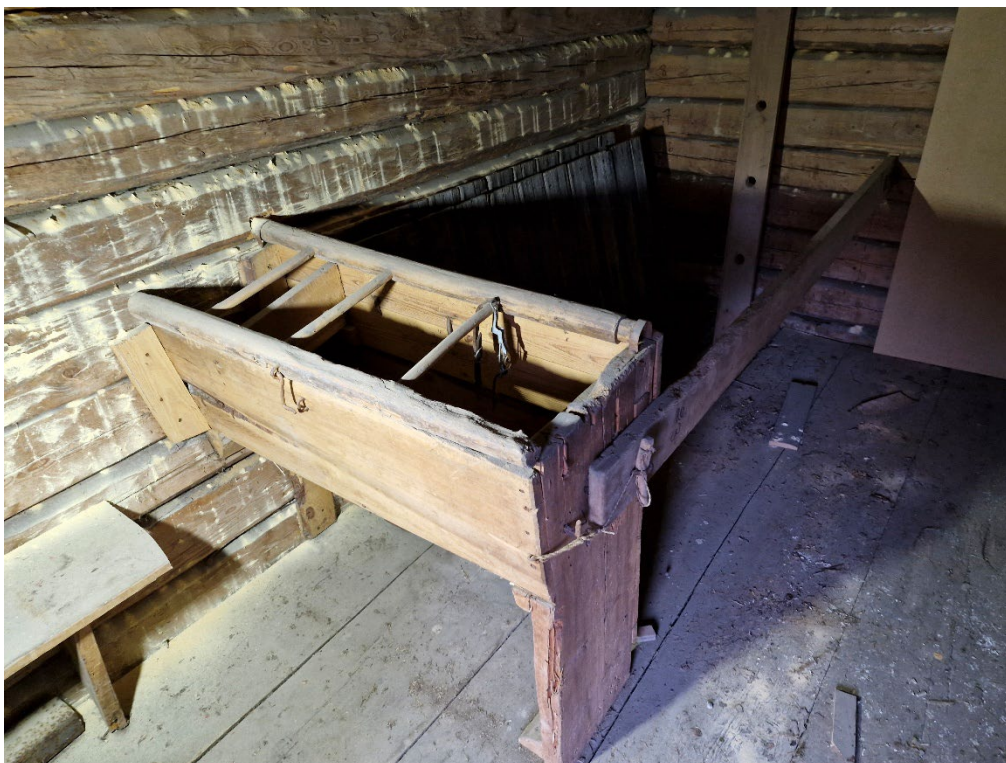
*Figur 22. Interiör med mycket spår av trägnagare (träjöl) på väggarna. Foto: Daniel Olsson, 2025-11-11.*

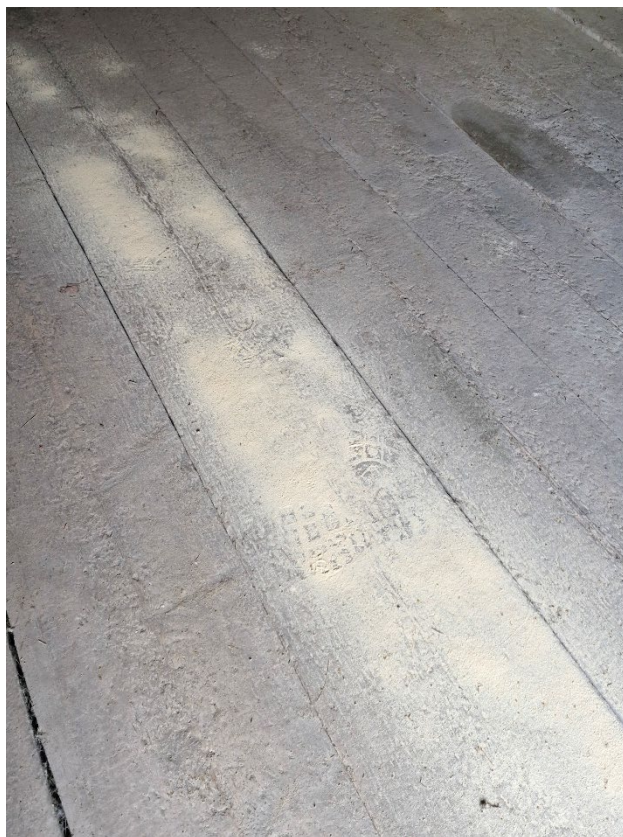
*Figur 23. Interiör med mycket spår av trägnagare (träjöl) på golvet. Angreppet är sannolikt i golvplankorna i detta fall. Foto: Daniel Olsson, 2025-11-11.*

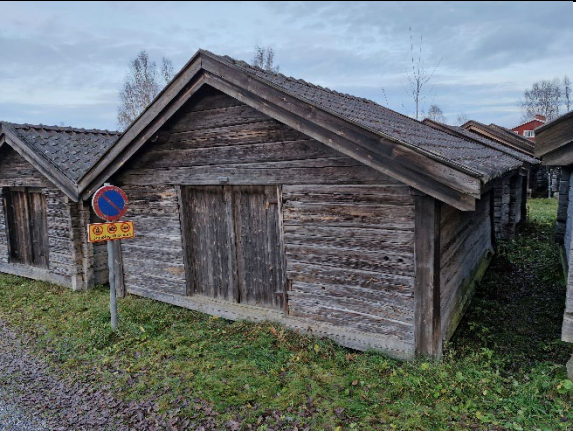
<b>Kyrkstall nr:</b> 2

Byggnadsdel	Skadebild	Åtgärdsförslag	Kommentar /prioritet
<b>Konstruktion</b>	Grund, marknivå	Hög marknivå mot sydöst/vegetation.	Marknivån sänks/Hålls efter.	2/Å
	Grund, hörnstenar	Grundstenar mot sydöst och nordöst lutar.	Rätas upp.	1
	Timmer	Några knutskallar är avsågade.	Hålls under uppsikt.	Å
	Timmer	Syllstock D1 är rötskadad.	Byts mot ny stock.	1
<b>Exteriör</b>	Trappsteg	Finns ej.		
	Port, vänster o. höger dörrblad	Skada i panelbräda.	Hålls under uppsikt.	Å
	Vindskivor, övre och undre	Övre vindskivor rötskadade.	Byts mot nya.	2
	Vattbrädor	Vattbrädorna rötskadade.	Byts mot nya.	2
	Tegeltak	Ok		
<b>Interiör</b>	Allmänt	Spår av trägnagare på väggarnas insidor (trämjöl).	Hålls under uppsikt.	Å

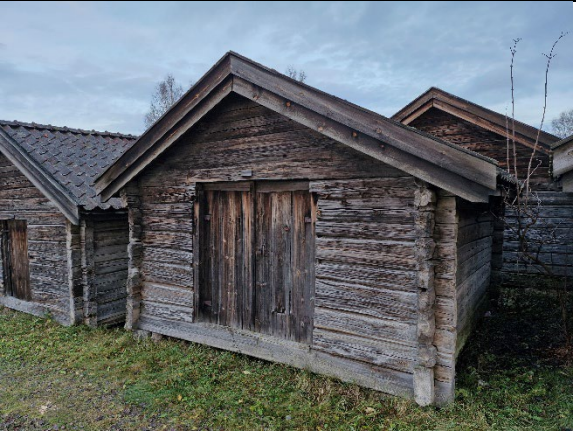
Byggnadsdel	Skadebild	Åtgärdsförslag	Kommentar /prioritet
<b>Konstruktion</b>	Grund, marknivå	Vegetation.	Hålls efter.	Å
	Grund, hörnstenar	Grundstenar mot öster har glidit omkull.	Rätas upp.	2
	Timmer	Syllstock D1 är skadad vid knut C/D.	Lagning av syllstock vid knut C/D.	2
	Timmer	Stock B4 är rötskadad.	Halvsulning av befintlig stock.	2
	Timmer	Stock B5 är rötskadad.	Halvsulning av befintlig stock.	2
	Timmer	Vägg C har flera rötffickor.	Hålls under uppsikt.	Å
<b>Exteriör</b>	Trappsteg	Finns ej.		
	Vindskivor, övre och undre	Övre vindskivor är rötskadade.	Byts mot nya.	2
	Vattbrädor	Vattbrädorna är rötskadade.	Byts mot nya.	2
	Tegeltak	Tre skadade tegelpannor.	Byts mot hela tegelpannor.	1
<b>Interiör</b>	Allmänt	Spår av trägnagare (trämjöl).	Hålls under uppsikt.	Å

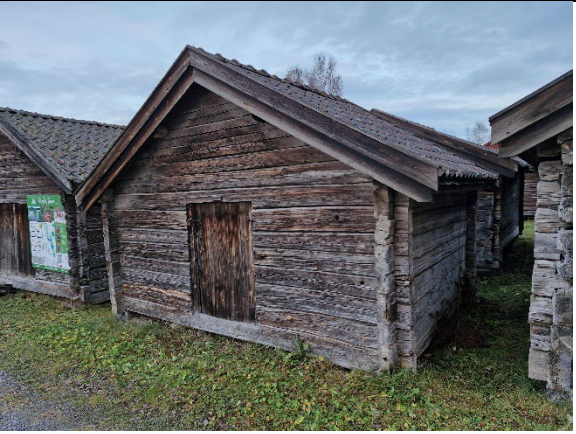
Byggnadsdel	Skadebild	Åtgärdsförslag	Kommentar /prioritet
<b>Konstruktion</b>	Grund, marknivå	Hög marknivå mot söder/Vegetation.	Marknivån sänks/Hålls efter.	2/Å
	Grund, hörnstenar	Ok.		
	Timmer	Syllstock D1 är rötskadad.	Byts ut.	2
<b>Exteriör</b>	Trappsteg	Finns ej.		
	Vindskivor, övre och undre	Övre vindskivor rötskadade.	Byts ut.	2
	Vattbrädor	Vattbrädorna är rötskadade.	Byts ut.	2
	Tegeltak	Ok.		
<b>Interiör</b>	Allmänt	Spår av trägnagare (trämjöl).	Hålls under uppsikt.	Å

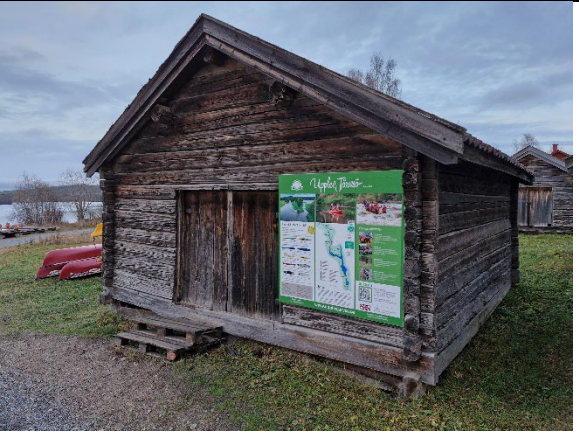
Byggnadsdel	Skadebild	Åtgärdsförslag	Kommentar /prioritet
<b>Konstruktion</b>	Grund, marknivå	Vegetation.	Hålls efter.	Å
	Grund, hörnstenar	Grundstenar mot öster har sjunkit.	Lyfts och justeras.	2
	Timmer	Syllstock A1 är knäckt och rötskadad.	Byts ut.	2
<b>Exteriör</b>	Trappsteg	2 lastpallar som är skadade.	Tas bort. Eventuella trappsteg nyttillverkas och lyfts ut vid behov.	2
	Vindskivor, övre och undre	Övre vindskivor är rötskadade.	Byts ut.	2
	Vattbrädor	Vattbrädorna är rötskadade.	Byts ut.	2
	Tegeltak	Taket troligen otätt. Mycket mossa.	Tegeltaket läggs om. Pannorna återanvänds. Spåntaket under pannorna bevaras.	2
<b>Interiör</b>	Golv	Golvet har rasat ned.	Lyfts upp.	2
	Golvåsar	Golvåsar har rasat ned.	Lyfts upp och läggs på sten.	2

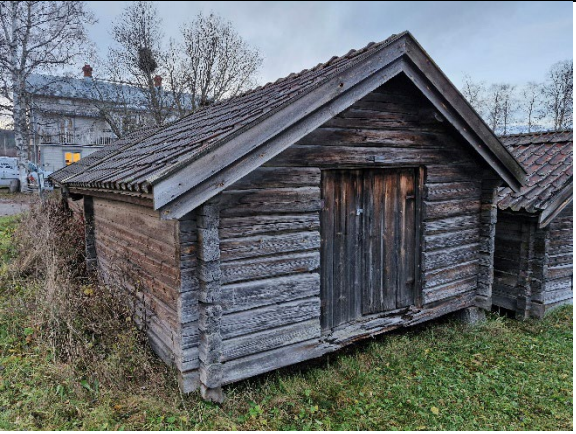
Byggnadsdel	Skadebild	Åtgärdsförslag	Kommentar /prioritet
<b>Konstruktion</b>	Grund, marknivå	Hög marknivå mot söder/Vegetation.	Marknivån sänks/Hålls efter.	2/Å
	Grund, hörnstenar	Grundstenar mot söder lutar.	Rätas upp.	2
	Timmer	Syllstock A1 är rötskadad.	Byts ut.	1
	Timmer	Vägg D har rötfickor.	Hålls under uppsikt.	Å
<b>Exteriör</b>	Trappsteg	Finns ej.		
	Vindskivor, övre och undre	Övre vindskivor är rötskadade.	Byts ut.	2
	Vattbrädor	Vattbrädorna är rötskadade.	Byts ut.	2
	Tegeltak	Ok.		
<b>Interiör</b>	Allmänt	Lite spår av trägnagare (trämjöl).	Hålls under uppsikt.	Å

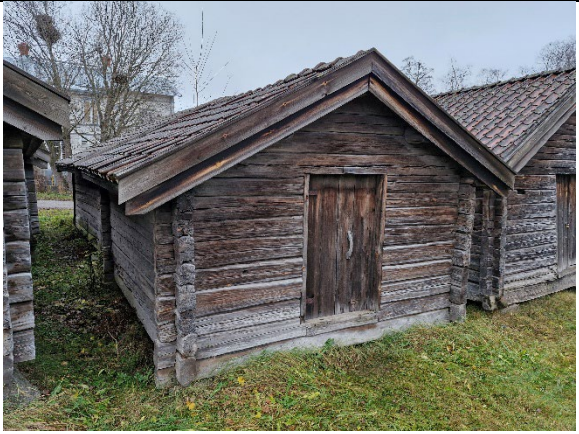
Byggnadsdel	Skadebild	Åtgärdsförslag	Kommentar /prioritet
<b>Konstruktion</b>	Grund, marknivå	Vegetation.	Hålls efter.	Å
	Grund, hörnstenar	Grundstenar mot norr lutar.	Rätas upp.	2
	Timmer			
	Timmer	Stock B2 har en rötskada.	Halvsulning av cirka 1 meter av stocken.	2
<b>Exteriör</b>	Trappsteg	Finns ej.		
	Vindskivor, övre och undre	Övre vindskivorna är rötskadade.	Byts ut.	2
	Vattbrädor	Vattbrädorna är rötskadade.	Byts ut.	2
	Tegeltak	Pannor ligger snett/ Takets pannor är glest lagda.	Justeras/Omläggning med befintliga tegelpannor.	1/3
<b>Interiör</b>	Allmänt	Ok.

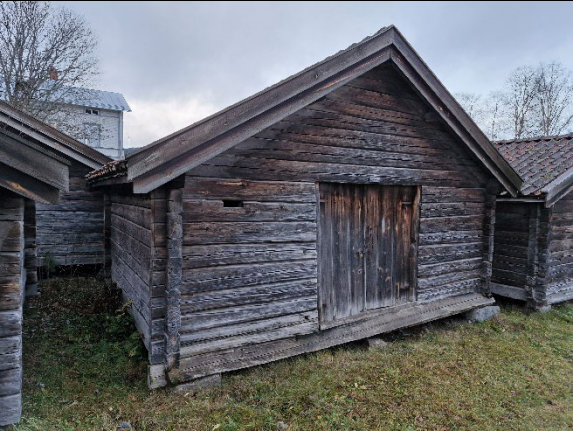
Byggnadsdel	Skadebild	Åtgärdsförslag	Kommentar /prioritet
<b>Konstruktion</b>	Grund, marknivå	Vegetation.	Hålls efter.	Å
	Grund, hörnstenar	Grunstenar mot väster har tippat.	Justeras och sätts om.	2
	Timmer	Syllstock A1 är rötskadad.	Byts ut.	1
	Timmer	Syllstock B1 och C1 är skadade vid knut B/C	1 meter av stock B1 respektive C1 byts ut.	1
	Timmer	Tröskel skadad.	Ersätts av en högre syllstock A1 när den byts ut.	1
	Timmer	Dörrgåterna rötskadade nedtill.	Lagning några decimeter i nedkant.	1
<b>Exteriör</b>	Trappsteg	Finns ej.		
	Vindskivor, övre och undre	Övre vindskivor är rötskadade.	Byts ut.	2
	Vattbrädor	Vattbrädorna är rötskadade.	Byts ut.	2
	Tegeltak	Många skadade tegelpannor/Några pannor ligger snett.	Byts ut skadade tegelpannor/Justeras.	1/1
<b>Interiör</b>	Allmänt	Spår av trägnagare (trämjöl) på väggar.	Hålls under uppsikt.	Å

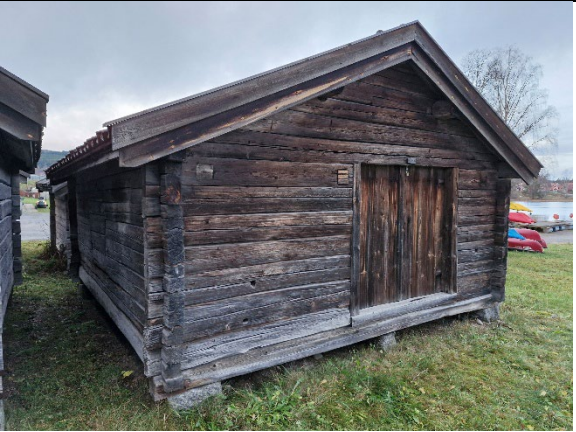
Byggnadsdel	Skadebild	Åtgärdsförslag	Kommentar /prioritet
<b>Konstruktion</b>	Grund, marknivå	Vegetation.	Hålls efter.	Å
	Grund, hörnstenar	Ok.		
	Timmer	Stock A2 är rötskadad under porten.	Lagning av stock under port.	2
	Timmer	Stock B2 är rötskadad.	Halvsulning.	2
	Timmer	Lösa knutskallar vid knut B/C.	Sätts tillbaka.	2
<b>Exteriör</b>	Trappsteg	Finns ej.		
	Vindskivor, övre och undre	Ok.		
	Vattbrädor	Ok.		
	Tegeltak	Ok.		
<b>Interiör</b>	Allmänt	Spår av trägnagare (trämjöl).	Hålls under uppsikt.	Å

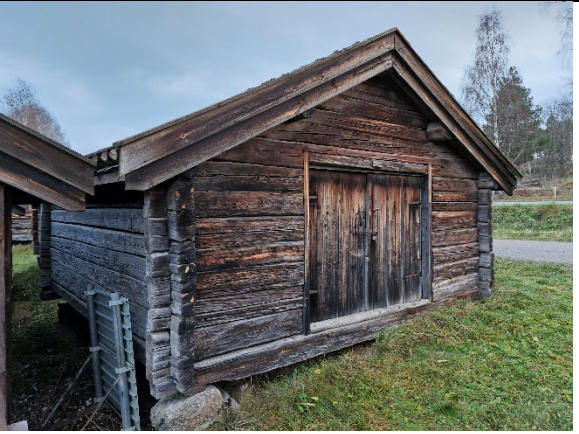
Byggnadsdel	Skadebild	Åtgärdsförslag	Kommentar /prioritet
<b>Konstruktion</b>	Grund, marknivå	Hög marknivå mot söder/Vegetation.	Marknivån sänks/Hålls efter.	2/Å
	Grund, hörnstenar	Grundstenarna ligger lågt och lutar.	Justeras.	2
	Timmer	Syllstock C1 är vriden och rötskadad.	Byts ut. Ny stock görs något högre för att passa bättre än den befintliga.	2
<b>Exteriör</b>	Trappsteg	Finns ej.		
	Vindskivor, övre och undre	Övre vindskivor är rötskadade.	Byts ut.	2
	Vattbrädor	Vattbrädorna är rötskadade.	Byts ut.	2
	Tegeltak	Enstaka trasiga tegelpannor.	Byt ut skadade tegelpannor.	1
<b>Interiör</b>	Golvåsar	Golvåsen närmast knut B/C ligger dåligt upplagd.	Se över uppläggning vid knut B/C.	1

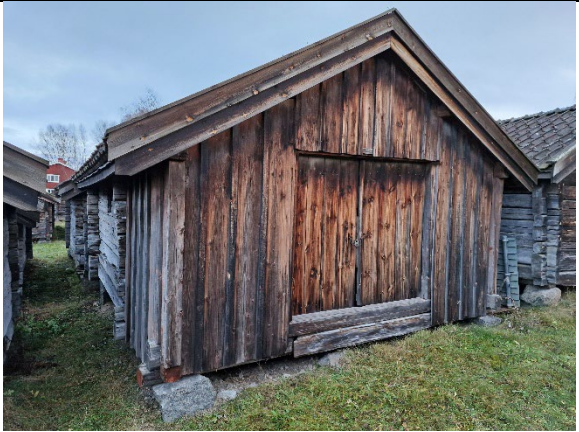
Byggnadsdel	Skadebild	Åtgärdsförslag	Kommentar /prioritet
<b>Konstruktion</b>	Grund, marknivå	Vegetation.	Hålls efter.	Å
	Grund, hörnstenar	Grundstenarna under vägg C och vid knut D/A.	Lyfts och justeras.	2
	Timmer	Syllstock A1 ligger mot mark.	Lyft grundsten så att stock A1 får vila på den.	3
	Timmer	Stock C7 och C8 har rötskador.	Ilagning med friskt virke.	3
<b>Exteriör</b>	Trappsteg	Finns ej.		
	Vindskivor, övre och undre	Övre vindskivor är rötskadade.	Byts ut.	2
	Vattbrädor	Vattbrädorna är rötskadade.	Byts ut.	2
	Tegeltak	Några pannor ligger snett.	Justeras.	2
<b>Interiör</b>	Allmänt	Spår av trägnagare (trämjöl).	Hålls under uppsikt.	Å

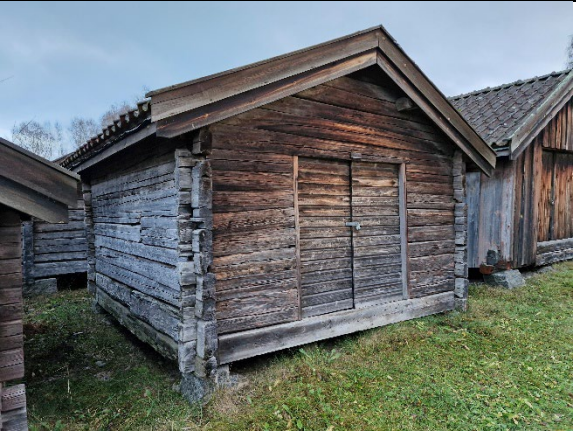
Byggnadsdel	Skadebild	Åtgärdsförslag	Kommentar /prioritet
<b>Konstruktion</b>	Grund, marknivå	Hög marknivå vid knut A/D /Vegetation.	Marknivån sänks/Hålls efter.	2/Å
	Grund, hörnstenar	Ok.		
	Timmer	Skada vid knut B/C.	Eventuellt kan det behövas en invändig följare vid knut B/C /Överväg att klä in knut B/C med knutlådor.	3/3
	Timmer	Skada vid knut C/D.	Eventuellt kan det behövas en invändig följare vid knut C/D /Överväg att klä in knut C/D med knutlådor.	3/3
	Timmer	Vägg C har rötfickor.	Hålls under uppsikt.	Å
<b>Exteriör</b>	Trappsteg	Finns ej.		
	Vindskivor, övre och undre	Övre vindskivor är rötskadade.	Byts ut.	2
	Vattbrädor	Vattbrädorna är rötskadade.	Byts ut.	2
	Tegeltak	Några pannor ligger snett.	Justeras.	1
<b>Interiör</b>	Allmänt	Spår av trägnagare (trämjöl).	Hålls under uppsikt	Å

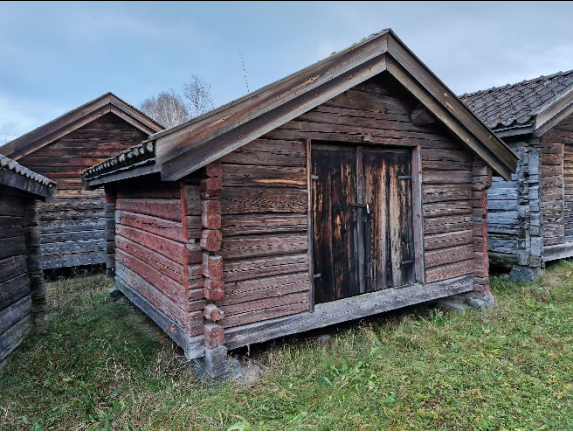
Byggnadsdel	Skadebild	Åtgärdsförslag	Kommentar /prioritet
<b>Konstruktion</b>	Grund, marknivå	Vegetation.	Hålls efter.	Å
	Grund, hörnstenar	Grundsten under knut A/B och B/C lutar.	Justeras.	2
	Timmer	Syllstock D1 är rötskadad.	Byts ut.	2
<b>Exteriör</b>	Trappsteg	Finns ej.		
	Vindskivor, övre och undre	Övre vindskivor rötskadade.	Byts ut.	2
	Vattbrädor	Vattbrädor rötskadade.	Byts ut.	2
	Tegeltak	Fyra skadade tegelpannor/En nockpanna ligger snett/Sista nockpannan räcker ej fram till vattbrädan.	Byts ut/Justeras/Omläggning av nockpannorna.	1/1/2
<b>Interiör</b>	Allmänt	Spår av trägnagare (trämjöl).

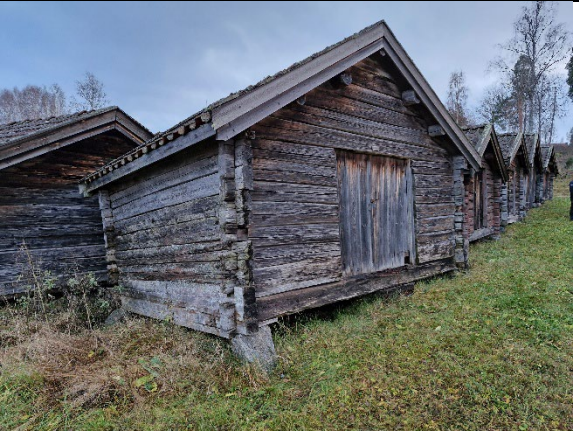
Byggnadsdel	Skadebild	Åtgärdsförslag	Kommentar /prioritet
<b>Konstruktion</b>	Grund, marknivå	Vegetation.	Hålls efter.	Å
	Grund, hörnstenar	Stallet lutar kraftigt/ Grundstenar har vält.	Byggnaden lyfts/Alla grundstenar justeras.	1
	Timmer	Syllstock A1 är rötskadad under port.	Ilagning 1,5 meter.	2
	Timmer	Stock B3 och B4 är rötskadade.	Ilagning 1,5 meter på båda.	2
<b>Exteriör</b>	Trappsteg	Finns ej.		
	Port, vänster o. höger dörrblad	Höger dörrblad är skadat i nederkant.	Lagas. Kompletteras eventuellt med tvärså på baksidan.	2
	Vindskivor, övre och undre	Övre vindskivor är rötskadade.	Byts ut.	2
	Vattbrädor	Vattbrädor är rötskadade.	Byts ut.	2
	Tegeltak	Två skadade tegelpannor/Nockpannor ligger snett.	Byt ut skadade tegelpannor/Justeras.	1/1
<b>Interiör</b>	Allmänt	Spår av trägnagare (trämjöl) på golv.	Hålls under uppsikt.	Å

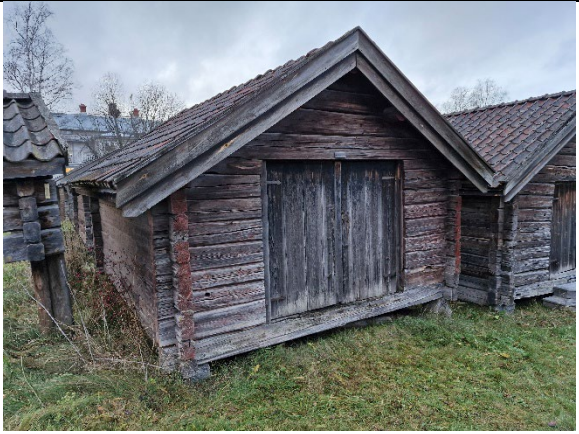
Byggnadsdel	Skadebild	Åtgärdsförslag	Kommentar /prioritet
<b>Konstruktion</b>	Grund, marknivå	Hög marknivå/ Vegetation.	Sänk marknivån/Hålls efter.	2/Å
	Grund, hörnstenar	Ok.		
	Timmer	Syllstock A1 har rötskada under port.	Ilagning cirka 2,5 meter eller byte av syllstock.	2
	Timmer	Syllstock D1 är vriden.	Byts ut.	2
	Timmer	Stock D2 har rötskada.	Skarvas cirka 2 meter.	2
<b>Exteriör</b>	Trappsteg	Finns ej.		
	Vindskivor, övre och undre	Övre vindskivor är rötskadade.	Byts ut.	2
	Vattbrädor	Vattbrädorna är rötskadade.	Byts ut.	2
	Tegeltak	En tegelpanna är skadad.	Byt ut den skadade tegelpannan.	1
<b>Interiör</b>	Golv	Spår av trägnagare (trämjöl) på golv.	Hålls under uppsikt.	Å
