# GÄSTSTUGUBYGGNINGEN PÅ KRISTOFERS I STENE

Antikvarisk medverkan vid restaurering av två öppna spisar

Stene 3:19  
Järvsö socken  
Ljusdals kommun  
Gävleborgs län  
2024–2025

Slutrapport  
Avser byggnadsvårdsbidrag och tillstånd enligt KML  
Länsstyrelsens dnr: 2710-2024 och 3520-2024  
Beställare: Pär Kristofers och Stephanie Cassel Kristofers

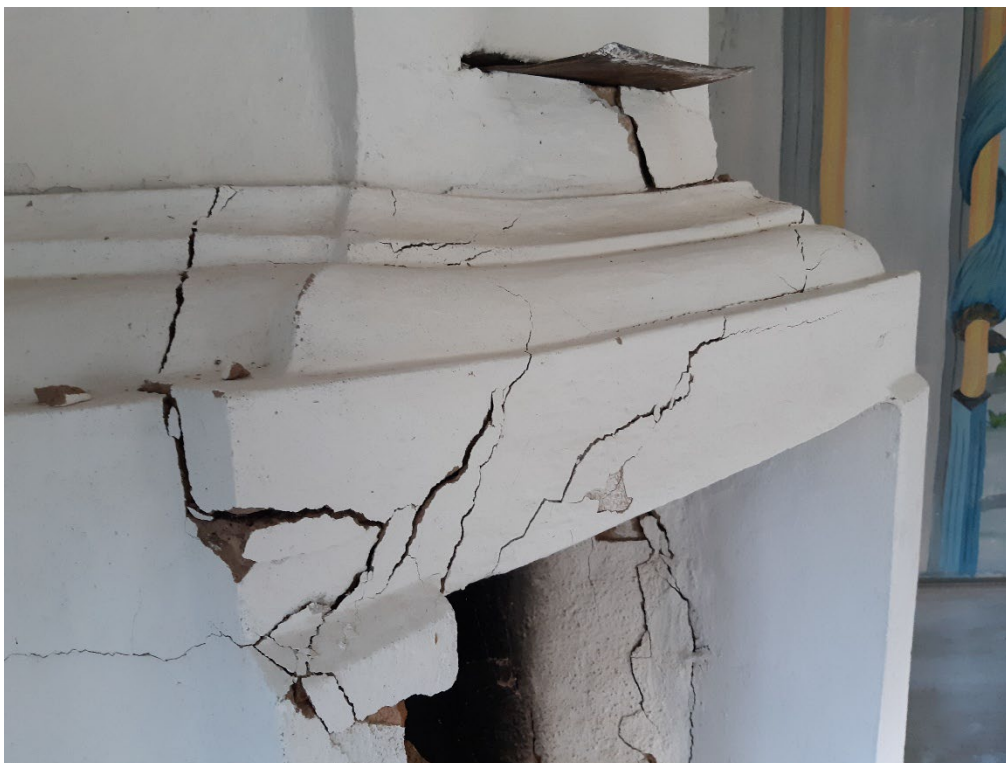
*Figur 11. Detalj av de omfattande sprickorna i den öppna spisen i herrstugan. Foto från sydväst: Daniel Olsson, 2024-10-29.*

Den öppna spisen i detta rum hade omfattande sprickbildning innan arbetet inleddes med sprickor vid murfogar och i putsen, både på spisens sidor och på spiskåpan. Särskilt omfattande och breda var sprickorna på spisens västra del, men sprickor förekom även på den östra delen.

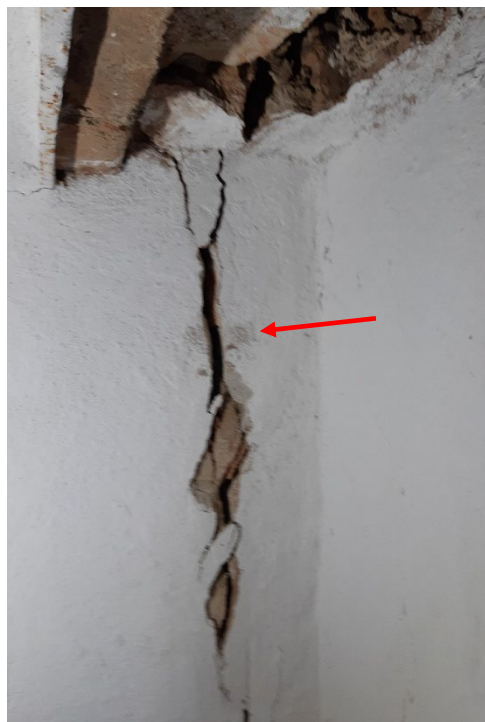
*Figur 12. Detalj av spricka i den vänstra delen av mellanstugans öppna spis. Spår av en bortramlad gipstolk markerad med en pil i bilden. Foto från nordöst: Daniel Olsson, 2024-10-29.*

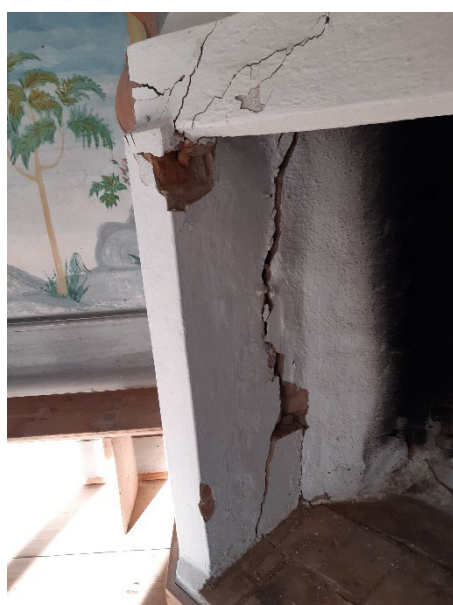
Vid Pontus Johanssons genomgång konstaterades att det fanns relativt stora sättningar i den murade konstruktionen i den öppna spisen i herrstugan samt att teglet på spisens sidor inte var murade med tillräckligt stort överlapp mellan skiften. Det hade lett till att hållfastheten därmed hade minskat. Tidigare försök att fylla igen sprickorna hade inte fungerat över tid. Det fanns även sprickbildning i eldstadens botten vilket kan ha berott på att tegelstenarna blivit för mjuka.

*Figur 16. Detalj av sprickor vid eldstadens vänstra del. Foto från sydöst: Daniel Olsson, 2024-10-29.*

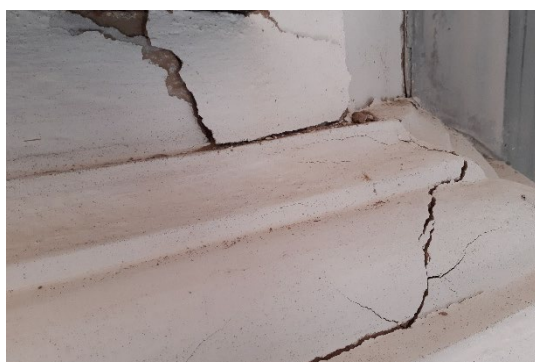
*Figur 17. Detalj av sprickor på den öppna spisens bögra del. Foto från söder: Daniel Olsson, 2024-10-29.*

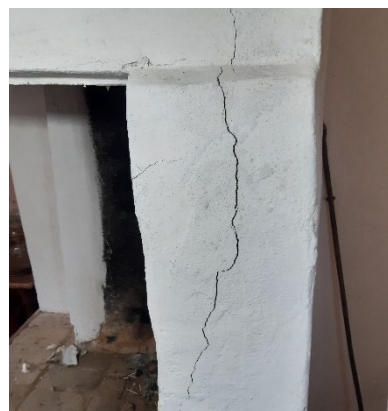
I detta rum fanns också omfattande sprickbildning i den öppna spisen, inte minst i den södra delen närmast väggen mot mellankammaren där en genomgående spricka löpte från taket ned till den öppna spisens sockel. På motsvarande norra sida fanns också stora sprickor. Delar av spisens kåpa lutade därtill relativt kraftigt åt ett håll. Enligt Pontus Johansson var det sannolikt att dessa skador hade orsakats av rörelser. Även i detta fall bedömdes orsaken kunna vara att stenarna inte var murade i tillräckliga förband samt att vissa mjuka stenar kunde ha gått av. Som i herrstugan var den öppna spisen ursprungligen murad och putsad med lerbruk och senare har spiskåpan renoverats med kalkbruk.

*Figur 19. Detalj av spricka i den öppna spisens bögra del. Foto från nordöst, Daniel Olsson, 2024-10-29.*

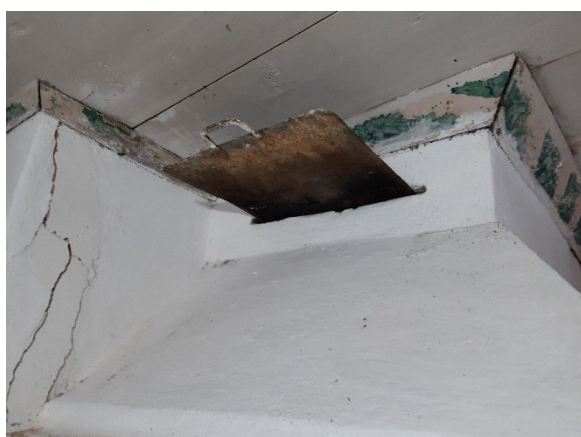
*Figur 21. Spricka i den övre vänstra delen av den öppna spisen. Foto från öster: Daniel Olsson, 2024-10-29.*

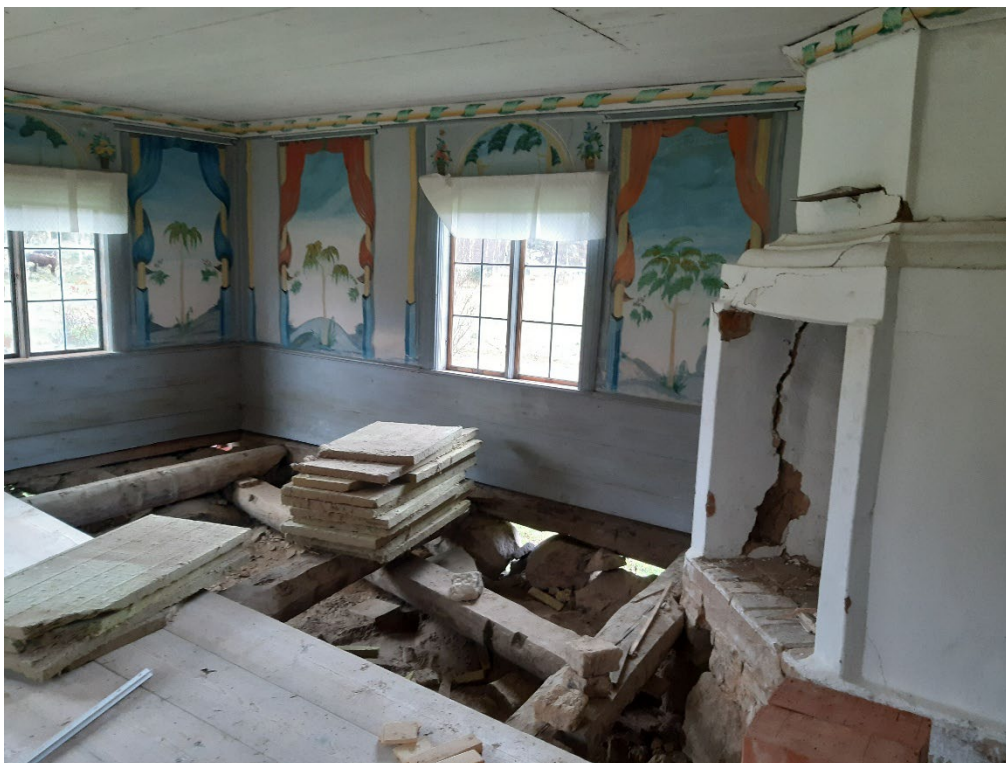
*Figur 25. Golvet i herrstugan är upptaget och den öppna spisens grundläggning är synlig. Markisoleringen är upplagd i travar. Foto från öster: Daniel Olsson, 2024-10-31.*

Däremot uppstod en spricka i eldstadens sockel vilken lagades av Nordfasad under våren 2025. En ny markisolering placerades på marken intill den öppna spisens grund.

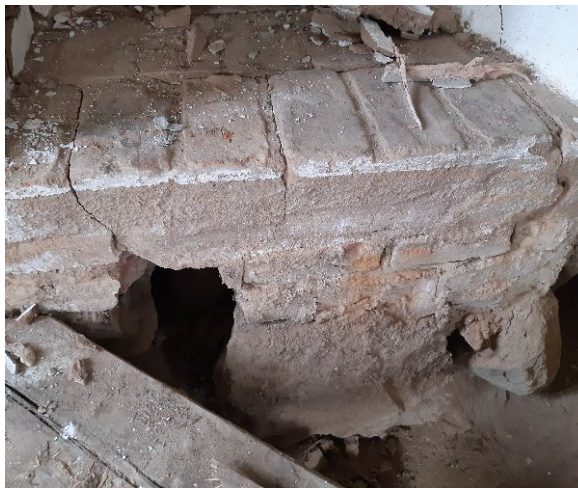
*Figur 26. Eldbården med bålgheter under. Foto från söder: Daniel Olsson, 2024-10-31.*

betong och sedan utfördes fyllning med natursten som kilades fast i botten. Därefter murades spisen yttre delar upp sten för sten med både nytillverkat och återvänt tegel. Sammanlagt användes cirka 70 nytillverkade tegelstenar Murtegel Aseri nf75 massiv, varav 20 stycken i storformat. Endast cirka 10 stenar kunde återanvändas, då de flesta hade gått av eller var skadade på andra sätt. Av dessa sammanlagt 80 tegelstenar fanns 70 tegelstenar på den öppna spisens vänstra sida.

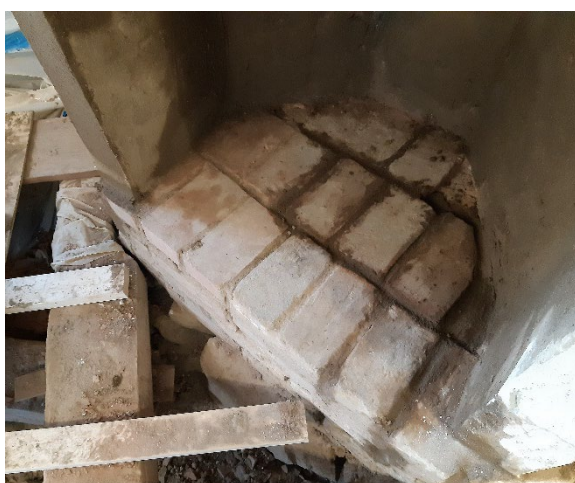
*Figur 28. Den öppna spisens nederdel efter ommurning. Foto från sydöst: Daniel Olsson, 2024-11-27.*

Murningen utfördes som tidigare med lerbruk – kakelugnslera Haga. När murningen var klar var det dags för grundning och putsning, vilket också utfördes med lerbruk. Med hjälp av mall drog Nordfasad upp den öppna spisens profiler så den skulle se lika ut som den gjorde från början. När putsbruket hade torkat målades den öppna spisen med Wibos limfärg i obruten vit kulör. Den öppna spisen slutbesiktigades av läns museet utan några anmärkningar 2024-12-19.

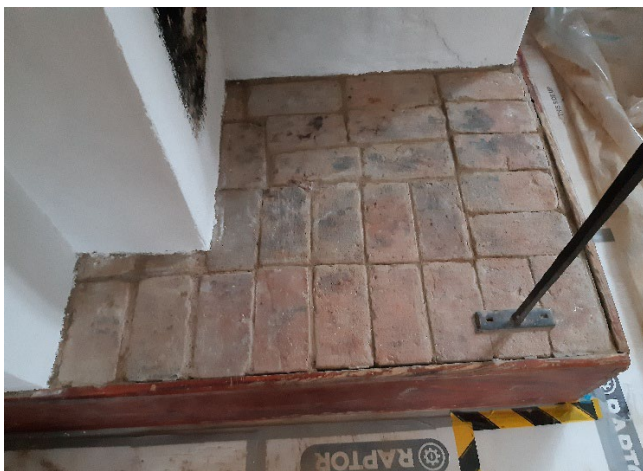
*Figur 37. Detalj av den öppna spisens eldbärd efter omfogning. Foto från sydöst: Daniel Olsson, 2024-12-19.*

Murning skedde sedan både med cirka 40 nytilverkade tegelstenar och några enstaka återanvända stenar. Fogarna vid eldhärden gjordes om. Både murning, grundning och putsning utfördes med
