# RENSHAMMAR I BOLLNÄS

Antikvarisk medverkan vid renovering av huvudbyggnaden samt östra  
respektive västra flygelbyggnaden

Ren 15:1  
Bollnäs socken  
Bollnäs kommun  
Gävleborgs län  
2024–2025

Slutrapport  
Avser byggnadsvårdsbidrag och tillstånd enligt KML  
Länsstyrelsens dnr: 7646-2023, 1428-2024, 4832-2024, 493-2025 och 495-2025  
Beställare: Cathrine Palmcrantz

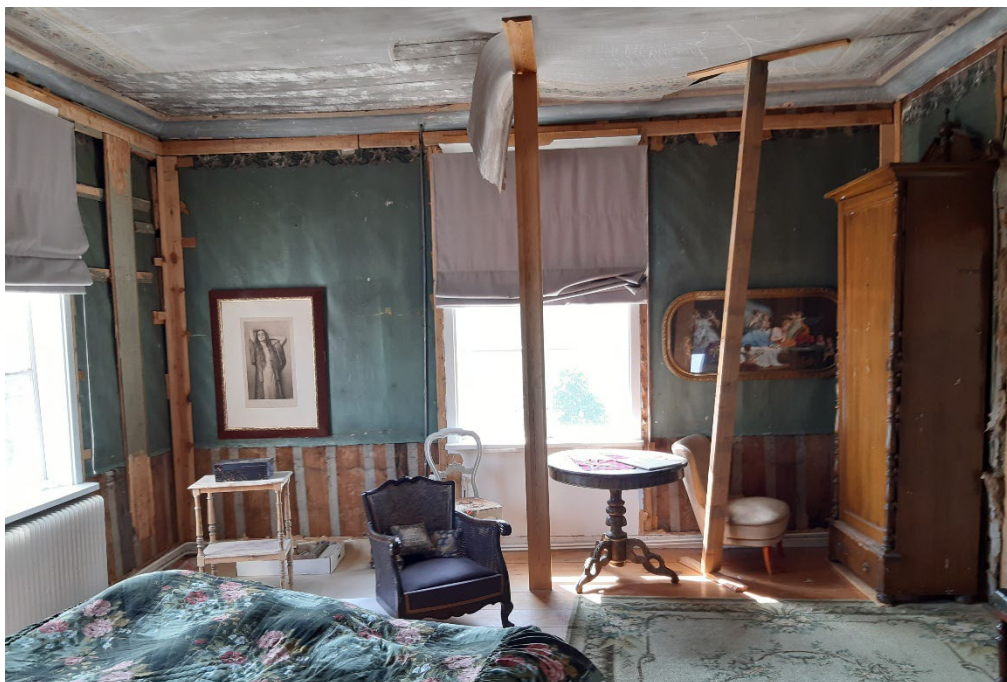
Figur 9. Det sydöstra hörnrummet från norr innan restaureringen inleddes. Foto: Daniel Olsson, 2023-06-15.

Panelen har sedan kompletterats med sockelbrädor samt dörr- och fönsterfoder vilka fanns framtagna sedan tidigare i huset, men för att de skulle passa har sockeln höjts genom en pålimmad del. Dörrfodren har försetts med skurklossar längst ned. Även vid fönstren har justeringar och pålimningar fått utföras för att allt skulle stämma väl ihop och se bra ut. Allt har monterats med smidd spik.

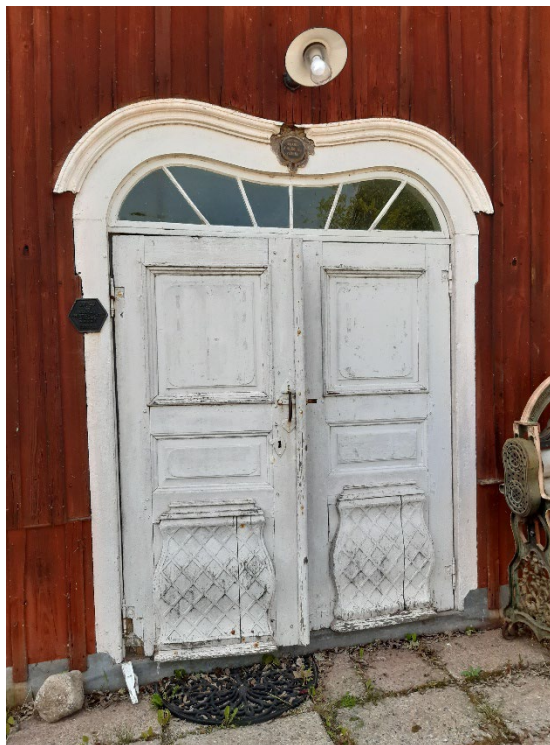
Figur 13. Huvudbyggnadens pardörr från norr innan renoveringen. Foto: Daniel Olsson, 2023-06-15.

Dörrbladen har därefter skrapats, slipats, tvättats samt behandlats med Selders grundolja och målats med Engwall o. Claessons linolja i vit kulör, NCS S 0500-N i tre strykningar.

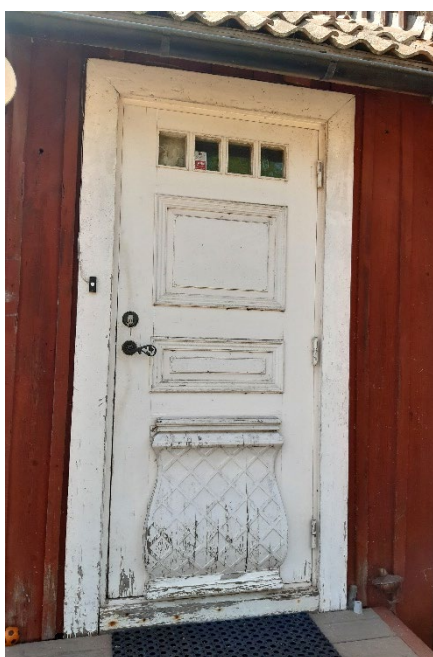
Den nuvarande ytterdörren vid köksentrén tillkom sannolikt under slutet av 1900-talet, men i en anpassad stil som skulle efterlikna pardörrarna vid huvudentrén. Dörrens nedersta spegel var skadad och dörren hade flagnande färg.

Figur 14. Detalj av köksingångens dörr från norr innan renoveringen. Foto: Daniel Olsson, 2023-06-15.

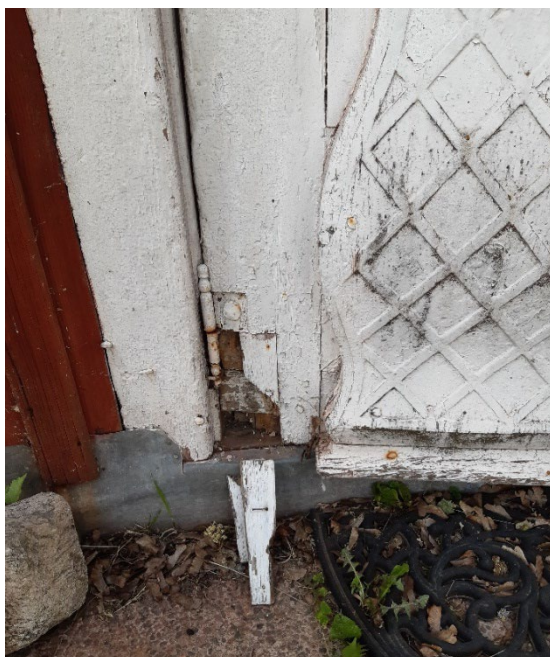
Figur 15. Detalj av tidigare lagning som släppt på huvudentréns östra dörrblad. Foto från norr: Daniel Olsson, 2023-06-15.

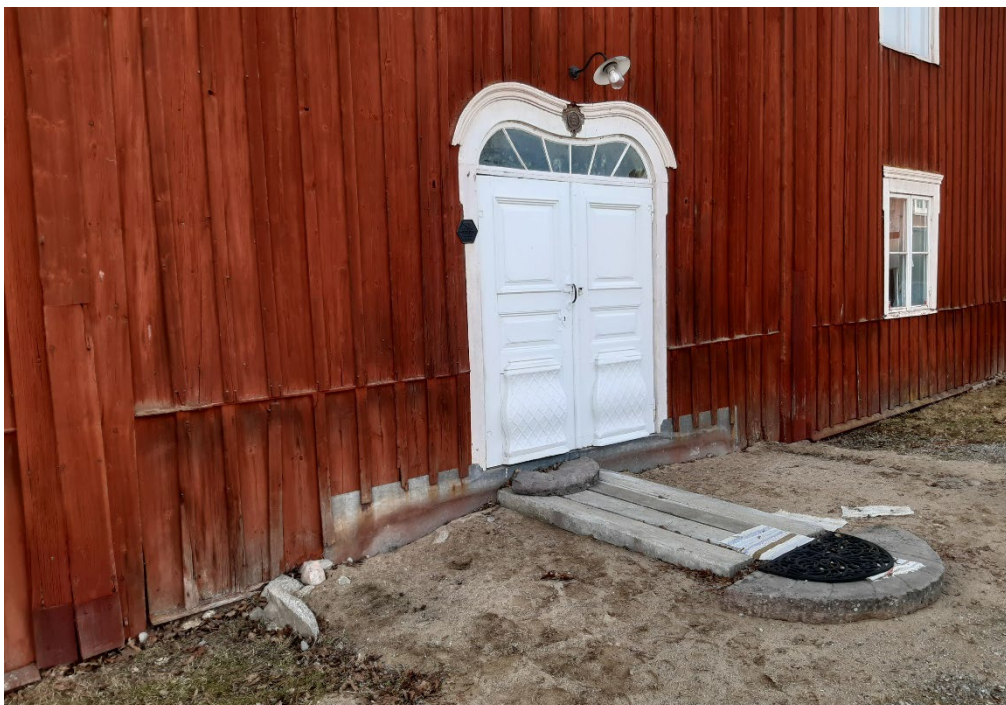
*Figur 16. Detalj av huvudbyggnadens panel innan renoveringen. Foto från nordöst: Daniel Olsson, 2025-04-02.*

Fasadpanelen på den nedre delen av fasaden kring byggnadens huvudentré plockades tillfälligt bort för att möjliggöra timmerbytet. Sammanlagt 7 panelbrädor – 4 på den östra sidan om porten och 3 på den västra – byttes ut mot nya av samma utformning och av virke av god kvalitet. På vardera sidan om huvudentrén byttes cirka 2 meter av den horisontella dropplisten ut. Nya dropplister närmast grunden sattes också upp.

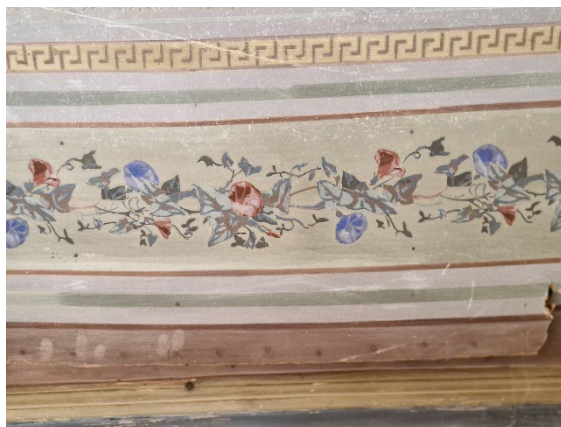
Rummet har ett trätak och under detta ett skadat och sotigt papp-tak med blomstermåleri från 1870–1890-talet. För att inte papptaket ska ramla ned hade stöttor satts in i rummet. Sedan hembygdsföreningens ägartid fanns därtill specialtillverkade foder och lister framtagna vilka förvarades på vinden.

*Figur 17. Detalj av det bemålade papptaket. Foto: Daniel Olsson, 2025-09-03.*

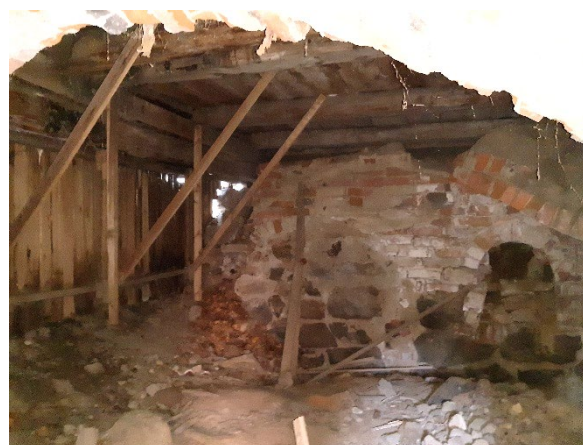
Orsakerna till det största mark- och grundproblemet var att den valvslagna källaren under byggnadens södra parti delvis hade rasat samman. Raset innebar att marken söder om jordkällaren hade sjunkit ihop och bildat en grop där vatten samlades och därigenom leddes in i jordkällaren. Detta riskerade att leda till underminering av stenmurarna. Tillsammans med kalkbruk från den raserade källaren och byggnadens trävirke skulle detta även kunna utgöra en möjlig grogrund för hussvamp.

*Figur 19. Detalj av den raserade valvslagna källaren samt panelväggen mot söder. Foto från nordöst: Daniel Olsson, 2023-06-15.*

Den fuktskadade spontade brädväggen mot grunden revs bort. På husets södra sida utfördes grävarbete med grävmaskin för att möjliggöra att två L-formade stora betongstöd – 1,6 meter höga och 2 meter långa – skulle kunna placeras som en avgränsning mot den raserade stenkällaren. Efter att detta var utfört fylldes marken upp till normal marknivå med jord.

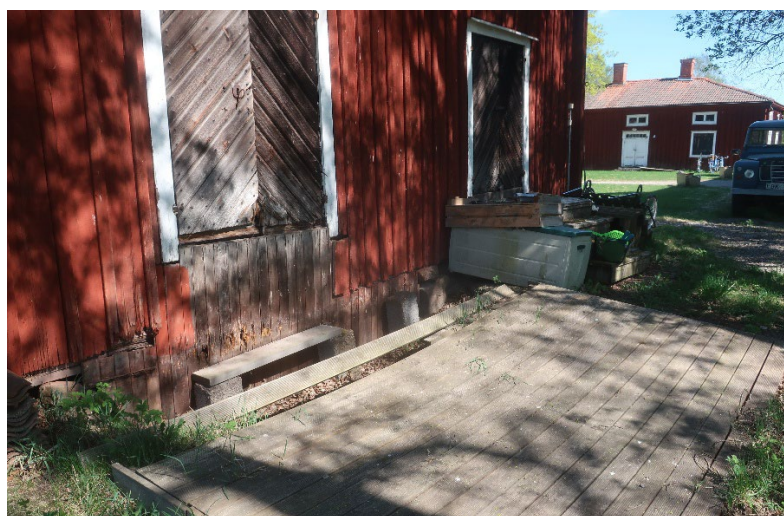
*Figur 20. Detalj av den västra flygelbyggnadens södra fasad med ett flak av brädor placerade över gropen söder om byggnaden. Foto från sydväst: Daniel Olsson, 2024-05-16.*

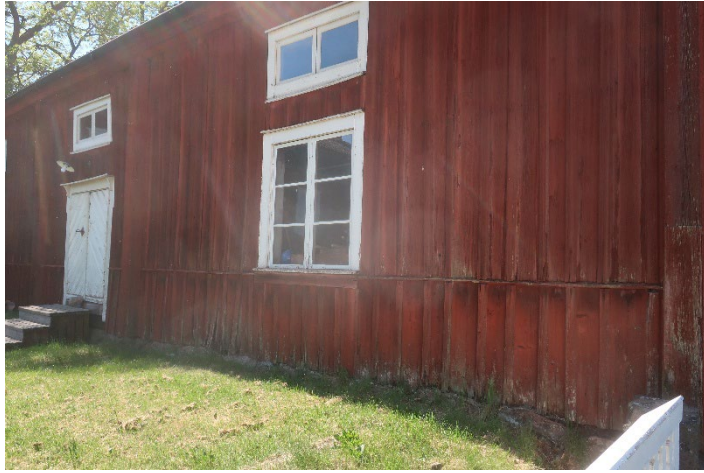
I den södra och östra väggens timmerstomme fanns röt-skador, men skadornas omfattning var inte exakt känd innan arbetet inleddes. Under dörren mot öster hade timret tidigare byts ut mot två sannolikt kreosot-behandlade slipers. Rötskador befarades även i den norra väggen.

*Figur 21. Den norra delen av den östra fasaden på den västra flygelbyggnaden. Foto från nordöst: Daniel Olsson, 2024-05-16.*

Alla stockar upp till fönsterbröstningen byttes därför ut på den östra väggens norra del. Fönstrets understycke visade sig också vara rötskadat och även detta byttes ut mot friskt virke under denna renoveringsetapp.

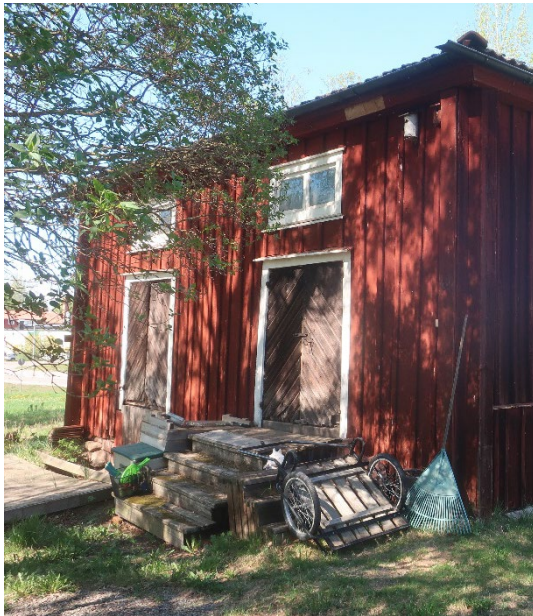
Den snedställda panelen var skadad nedtill på alla fyra dörrbladen och låsen behövde justeras.

*Figur 22. Portarna mot söder innan renoveringen. Foto från sydöst: Daniel Olsson, 2024-05-16.*

Under etapp 2 renoverades byggnadens portar mot söder och försågs med enstaka nya panelbrädor och underliggande reglar, låsen justerades och portarna tjärades på utsidan med Classons Trätjära.

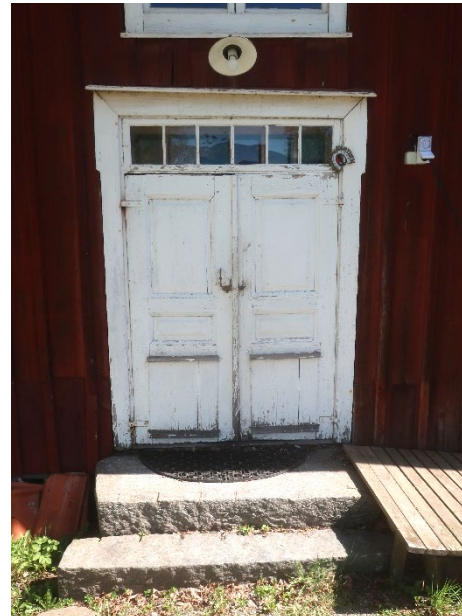
*Figur 23. Pardörren mot öster innan renoveringen. Foto: Daniel Olsson, 2024-05-16.*

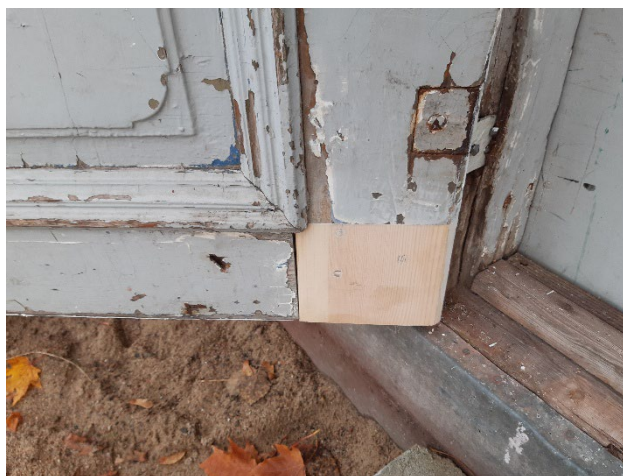
*Figur 26. Detalj av lagning i det östra dörrbladet östra hörn. Foto från väster: Daniel Olsson, 2024-10-18.*

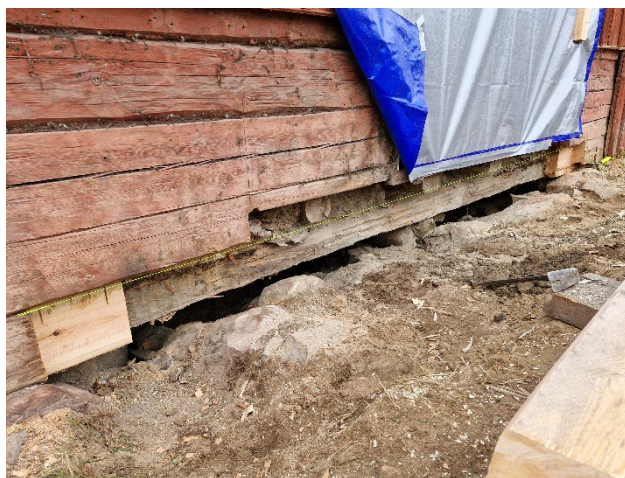
Figur 28. Detalj av stommen kring huvudentrén efter borttagande av de rötskadade delarna av stockarna. Foto från nordöst: Daniel Olsson, 2025-10-17.

Skadorna i byggnadens timmerstomme åtgärdades under renoveringsetapp två. För att möjliggöra bytet av den rötskadade syllstocken under huvudentrén utfördes först grävarbete så att de skadade delarna av syllstocken frilades och kunde kapas bort. Cirka 5 meter av syllstocken och cirka 3 meter av delar av stock två (med ett urtag för tröskeln) byttes ut mot nya stockar av noga utvalt furuvirke.

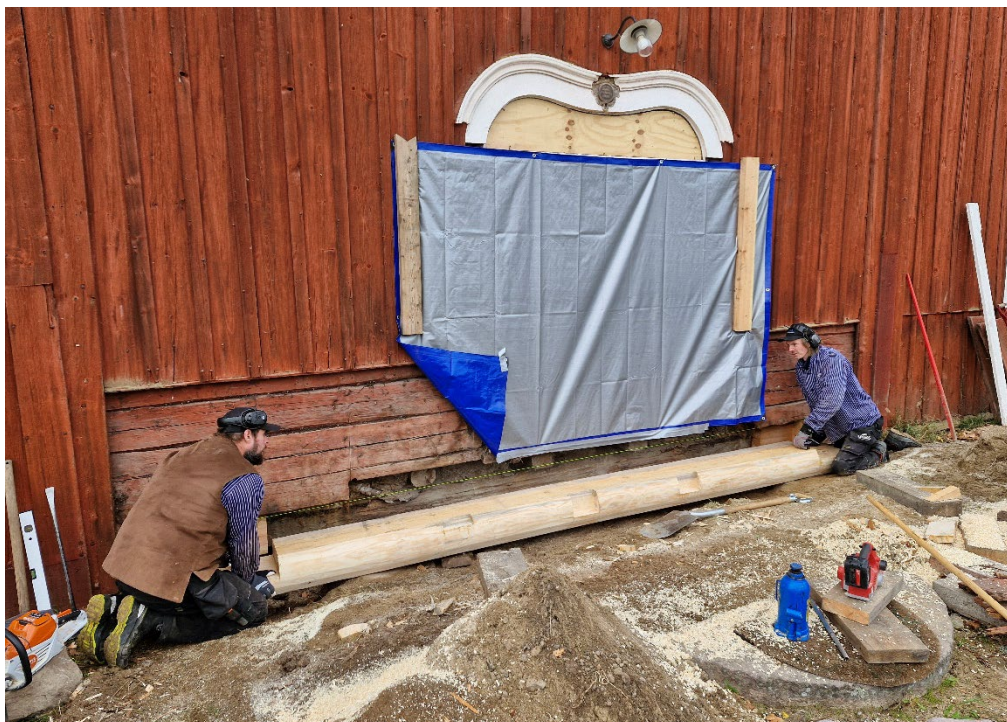
*Figur 29. Lassas Byggnadsvård under arbetet med inpassningen av den nya syllstocken. Foto från nordöst: Daniel Olsson, 2025-10-17.*

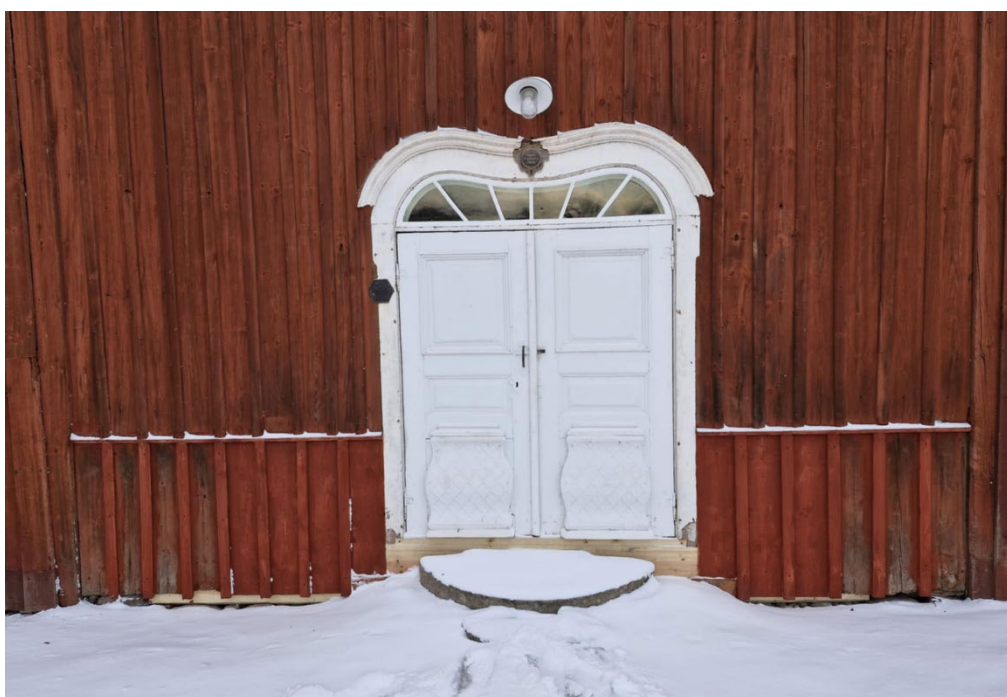
*Figur 30. Huvudbyggnadens entréparti efter renovering av panelen. Foto från norr: Daniel Olsson, 2025-11-20.*

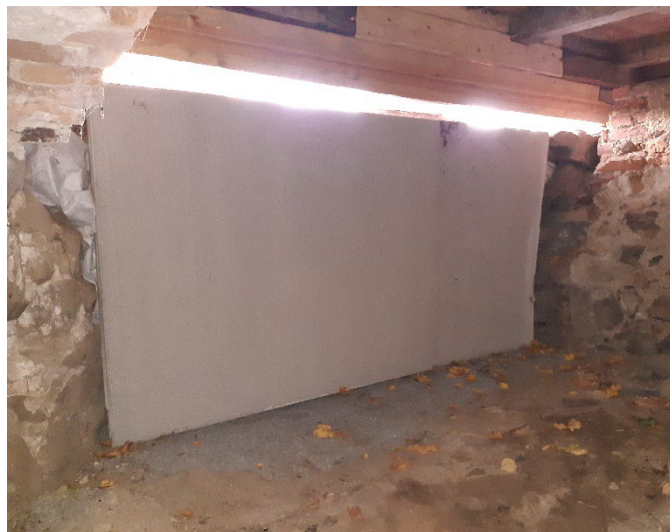
*Figur 38. Detalj av de nya betongstöden inifrån källaren. Foto från nordöst: Daniel Olsson, 2024-10-18.*

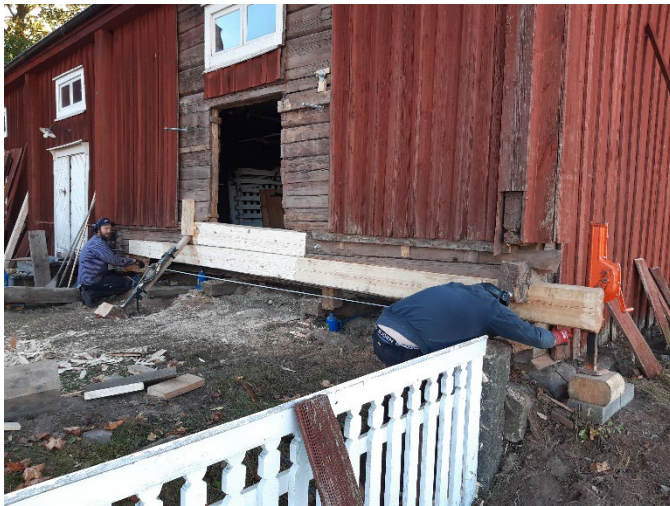
*Figur 40. Detalj av timmerarbetet under den norra delen av den västra flygelbyggnadens östra fasad. Foto från nordöst: Daniel Olsson, 2024-09-26.*

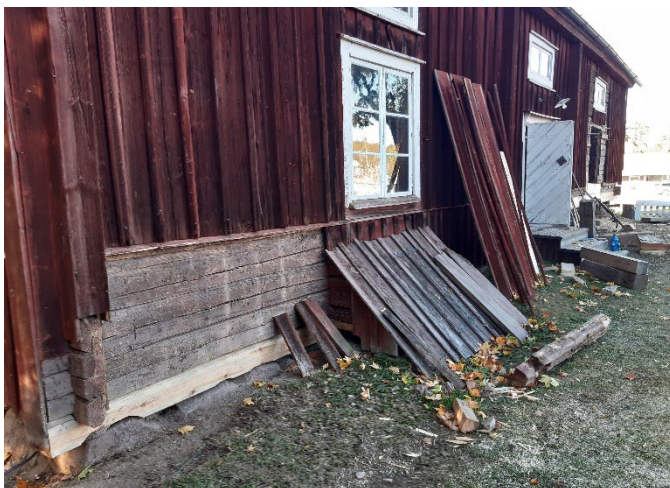
*Figur 41. Detalj av utbytt syllstock i den södra delen av husets östra fasad. Foto från sydöst: Daniel Olsson, 2024-09-26.*

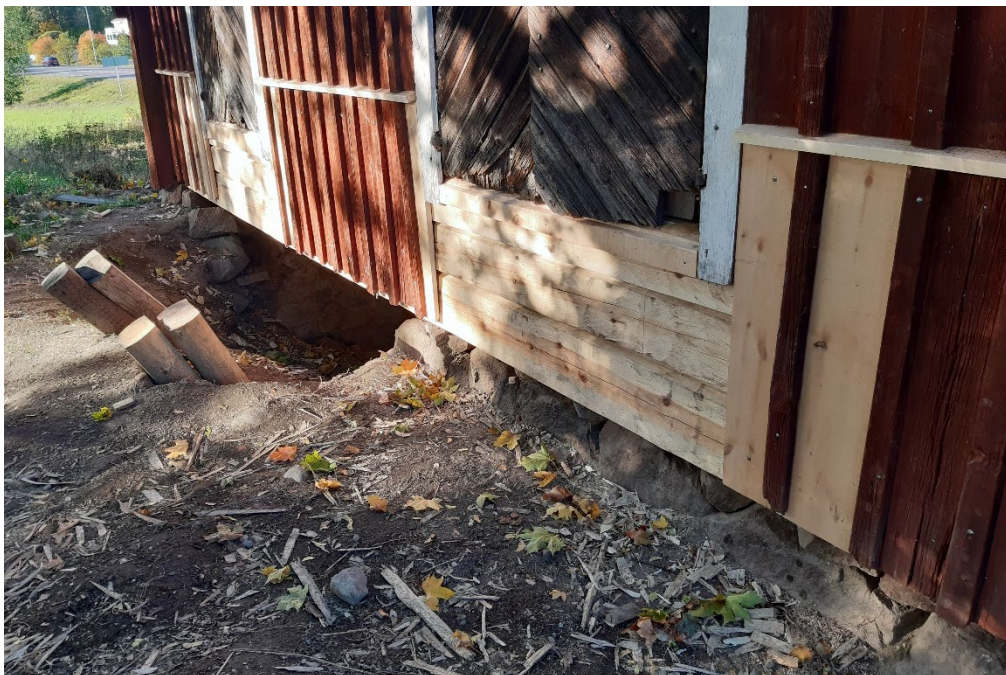
*Figur 42. Utbytta stockar i den västra flygelbyggnadens södra fasad. Foto från sydöst: Daniel Olsson, 2024-09-26.*
