# LJUSDALS KYRKAS NYA RAMP OCH TRAPPA

Antikvarisk medverkan vid ombyggnad av trappa och uppförande av ramp vid huvudentrén

Ljusdals kyrka  
Ljusdals socken  
Ljusdals kommun  
Hälsingland  
2010–2011

Rapport 2016:07  
*Daniel Olsson*

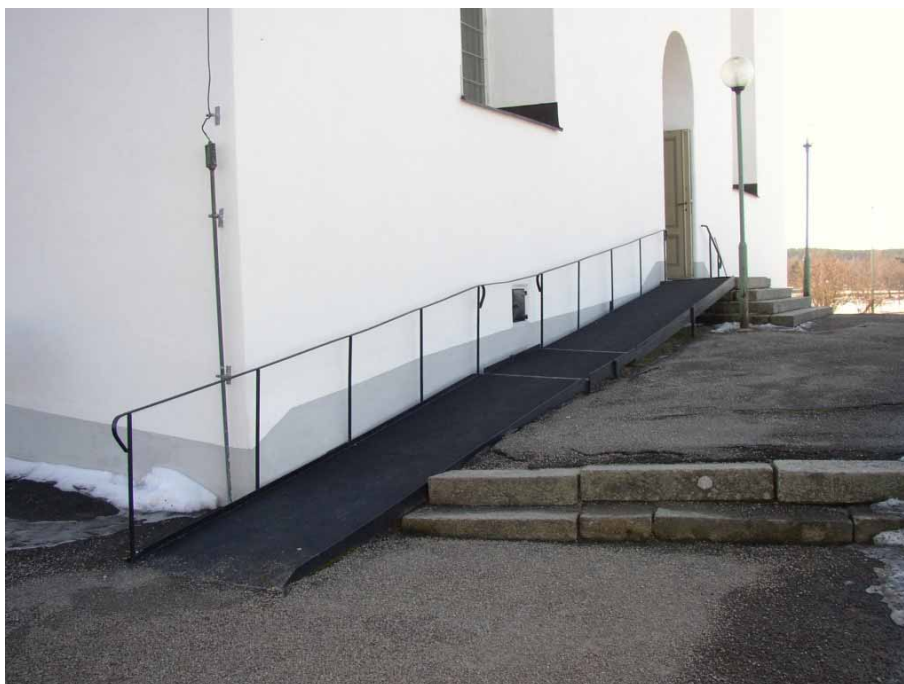
*Figur 3. Rampen av stål före ombyggnaden. Foto från nordväst, Daniel Olsson, Läns museet Gävleborg 2007-03-13.*

Den ramp av stål som före ombyggnaden fanns placerad längs kyrkobyggnadens västra fasad uppfyllde inte dagens normer för ramper av detta slag, då den var för brant och det vilplan som fanns mitt på lutningen lutade lika mycket som den övriga rampen. Det fanns således hos församlingen ett stort önskemål att göra kyrkorummet mer tillgängligt då kyrkan har som mål att vara öppen och välkomnande för alla. Samtidigt var den halvcirkelformade asfalterade ytan väster om kyrkan i behov av åtgärder då flera av trappstegen hade hamnat snett och

Under senare delen av 2010 utfördes en ny ramp och en ombyggnad av trappan vid Ljusdals kyrkas huvudentré. En tidigare stålramp vänd mot norr togs bort och ersattes av en bred stenramp mot söder, vilken viker av mot sydost vid kyrkobyggnadens sydvästra hörn. I samband med detta byggdes även den tidigare trappan om, huvudsakligen med återanvändande av befintlig sten. Den asfalterade halvcirkelformade ytan väster om kyrkan lades om med gatsten. I samband med ombyggnaden sattes automatöppningsfunktion in i kyrkans entré.

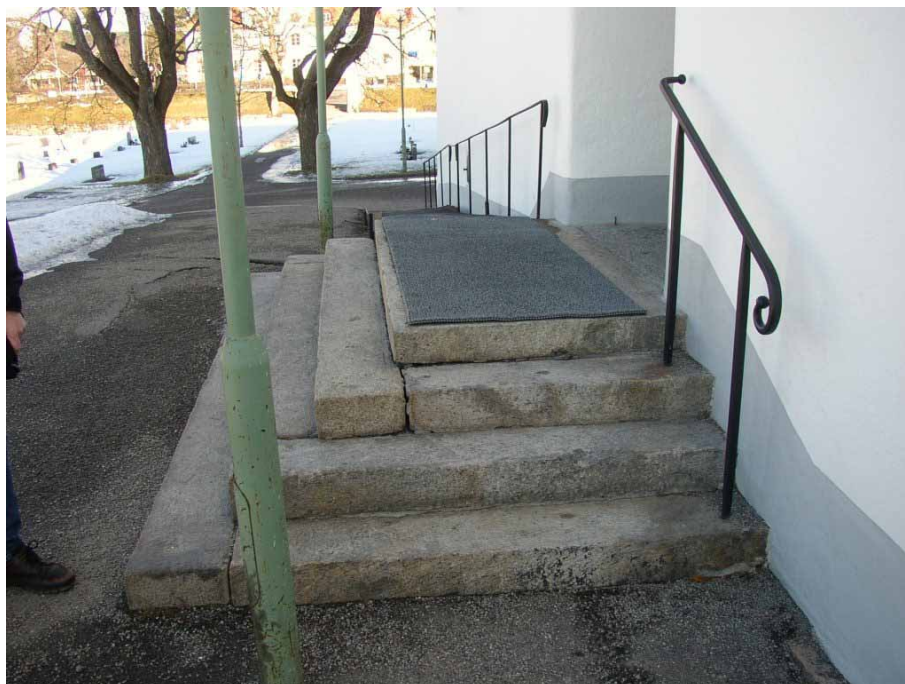
stora håligheter uppstått i asfaltsytan och att det därmed fanns risk att besökare skulle kunna ramla och skada sig.

*Figur 4. Trappan vid huvudentrén med tillhörande räcken innan ombyggnaden påbörjades. Foto från söder, Daniel Olsson, Länsmuseet Gävleborg 2007-03-13.*

Den tidigare trappan vid huvudentrén demonterades och stenblocken lades tillfälligt upp intill kyrkan. Det övre stora stenblocket, vilket utgjorde den tidigare trappans vilplan, rördes ej. Sedan markisolering placerats ut återuppfördes trappan, huvudsakligen med återanvändande av de ursprungliga stenblocken. Vilplanets storlek utökades 0,65 meter mot norr, väster och söder för att detta skulle kunna anslutas till den nya bredare rampen. För att få till detta behövdes ytterligare sten till trappan och då beslöts att den raka stentrappa som är belägen i slutningen sydväst om kyrkan skulle rivas och att materialet i denna skulle användas till trappan vid huvudentrén. Det hade annars varit svårt att få tag i ny sten av samma struktur och kulör. Det översta stegets kantstenar utformades i rödaktig sten för att fungera som en kontrastmarkering för de som har nedsatt syn. Trappan har försetts med räcken av järn av samma utformning som tidigare, vilka har tillverkats av Ljusdals Smide AB.

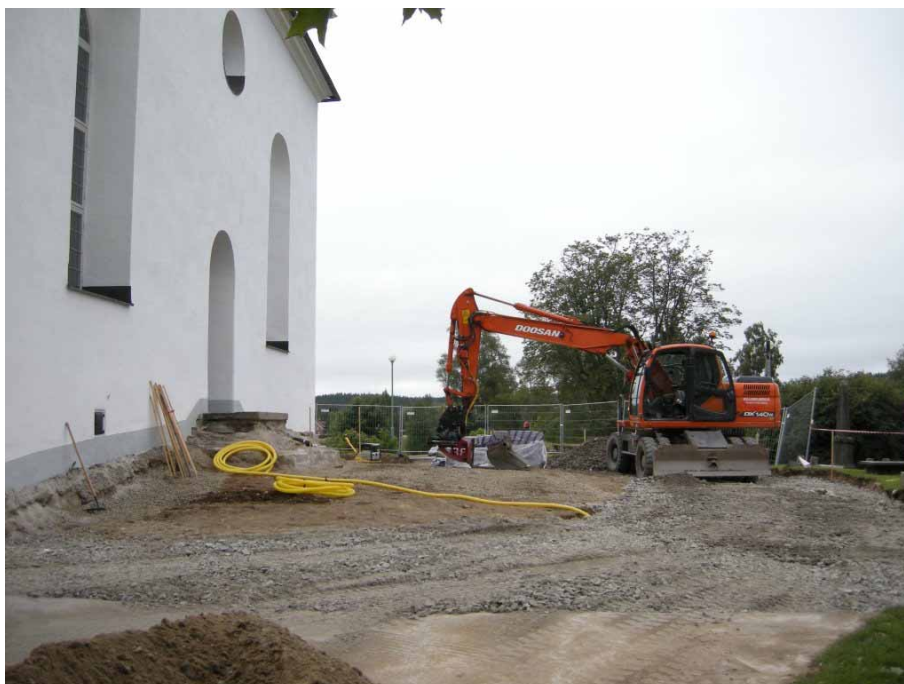
*Figur 5. Ytan väster om kyrkans västra gavel efter demontering av ramp, trappa och trappstegen i halvrundeln. Foto från nordväst, Daniel Olsson, Läns museet Gävleborg 2010-08-17.*

Bygg & Markplanering i Ljusdal AB inledde arbetet i slutet av sommaren med att ta bort den tidigare rampen och riva bort asfalten innanför halvcirkeln närmast kyrkans västra fasad. Därefter märktes de yttre trappstegen i halvcirkeln av sten upp och lyftes tillfälligt bort till ett upplag norr om kyrkan. Jord grävdes sedan bort. I samband med grävarbetet för trappan och rampen utförde arkeolog Katarina Eriksson, Länsmuseet Gävleborg, schaktövervakning. Då marken visade sig vara omrörd på platsen påträffades dock inget särskilt under detta grävarbete och kyrkans medeltida grundmurar berördes inte alls.

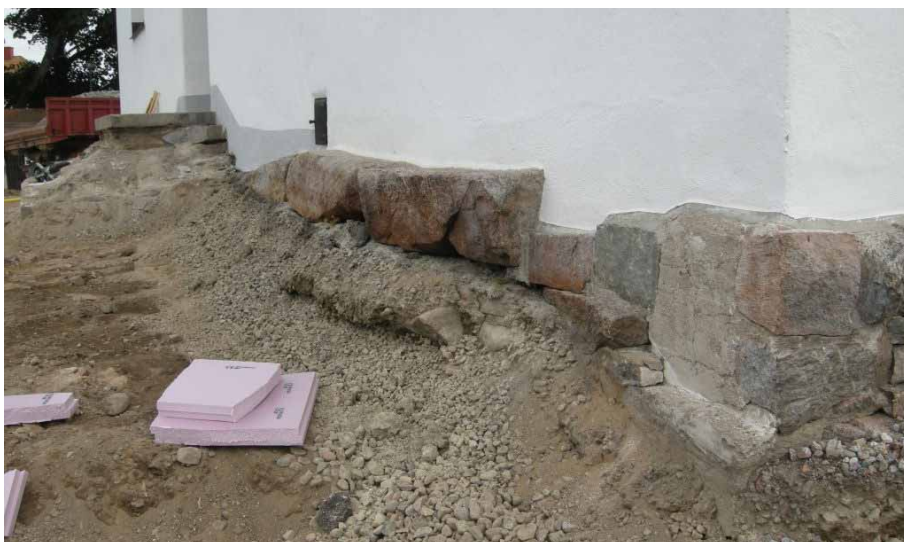
*Figur 6. Detalj av de utskjutande grundstenarna från den medeltida kyrkan vid kyrkobyggnadens sydvästra hörn. Foto från sydväst, Daniel Olsson, Läns museet Gävleborg 2010-08-17.*

I samband med grävarbetet vid kyrkobyggnadens sydvästra hörn diskuterades den sprickbildning som finns i grundmuren. Inget tyder dock på att sprickbildningen har ökat i omfattning under senare år eller vid grävarbetet, men församlingen kan med fördel hålla detta under fortsatt uppsikt för att i tid upptäcka om sprickbildningen ökar i omfattning. I övrigt gjordes inga särskilda antikvariska iakttagelser under ombyggnadsarbetet.

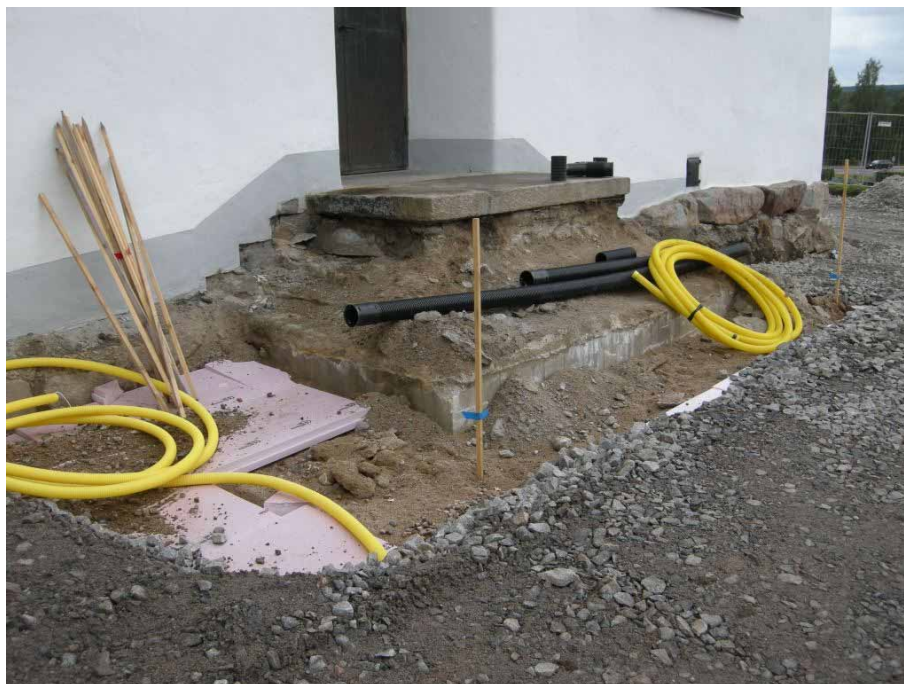
*Figur 7. Detalj av området kring den blivande trappan vid kyrkans huvudentré under återfyllningsarbetet. Foto från nordväst, Daniel Olsson, Läns museet Gävleborg 2010-08-17.*

Dräneringsledningar lades ned för att leda bort vatten från kyrkobyggnadens västra fasad. En dräneringsbrunn flyttades för att inte hamna under den blivande rampen. När marken hade jämnats till försågs den med markisolering under den yttre halvrunda stentrappan och på denna har stenblocken återlagts på samma platser som före ombyggnaden. Marken innanför halvcirkeln blev efter utläggning av markisolering samt fyllning och packning av jord, belagd med smågatssten av grå Bohusgranit uppdelad i partier med raka stråk av Offerdalsskiffer, i enlighet med Göran Perssons förslag. Marknivån utanför den halvrunda stentrappan har samtidigt höjts.

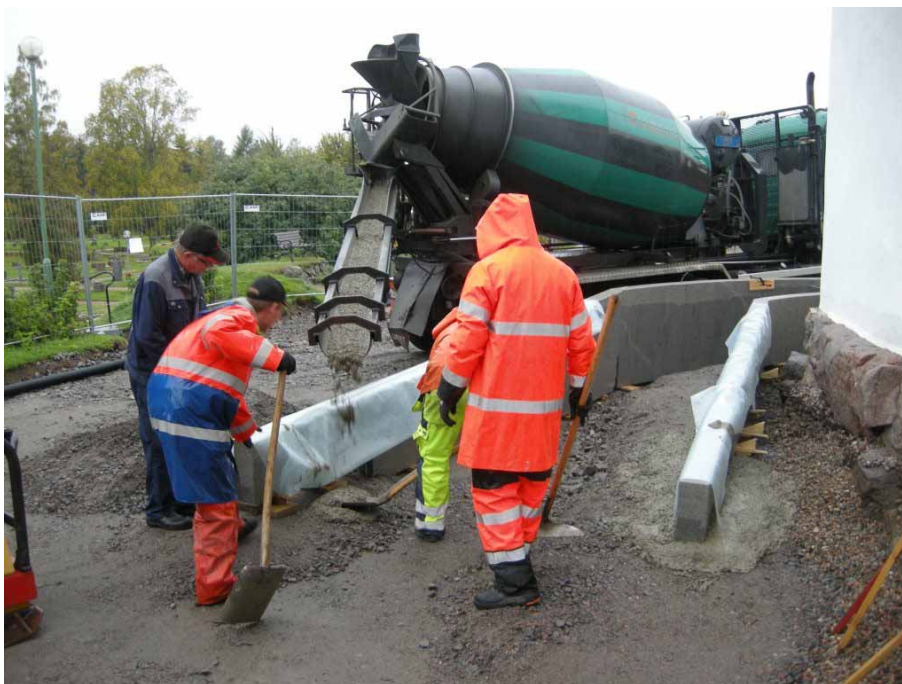
*Figur 8. Fastgjutning av rampens stensidor. Foto från sydöst, Daniel Olsson, Läns museet Gävleborg 2010-09-24.*

Den nya rampen har byggts runt kyrkobyggnadens sydvästra hörn, men den har avsiktligt placerats en bit från kyrkans medeltida grundmur. Under rampen gjordes en grundläggning med grus, markisolering och betong. Rampen är utförd i natursten med murar av grå Bohusgranit vilka har gjutits fast. Rampen har byggts med lutningen 1:12 och den har försetts med värmeslingor kopplade till en termostat. Gångytorna är klädda med grå Bohusgranit och vilplanet har utförts med rödaktig sten. Rampen har utrustats med smidesräcken av järn på båda sidor, utformade med utgångspunkt från den tidigare rampens ledstång. Smidesarbetet har även i detta fall utförts av Ljusdals Smide AB.

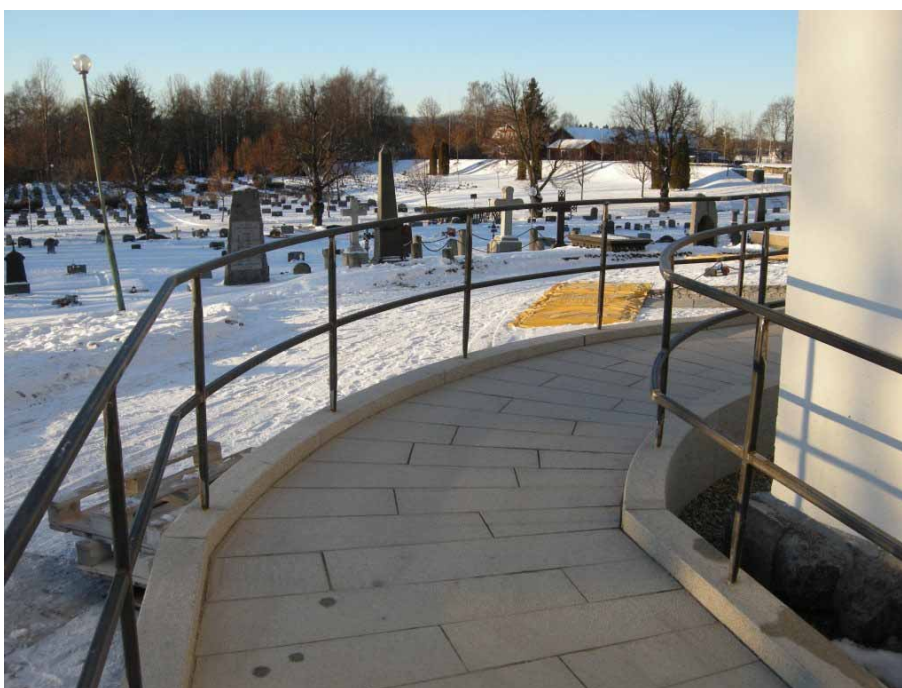
*Figur 9. Rampens nedre del med tillhörande smidesräcken efter färdigställande. Foto från sydöst, Daniel Olsson, Läns museet Gävleborg 2010-11-16.*

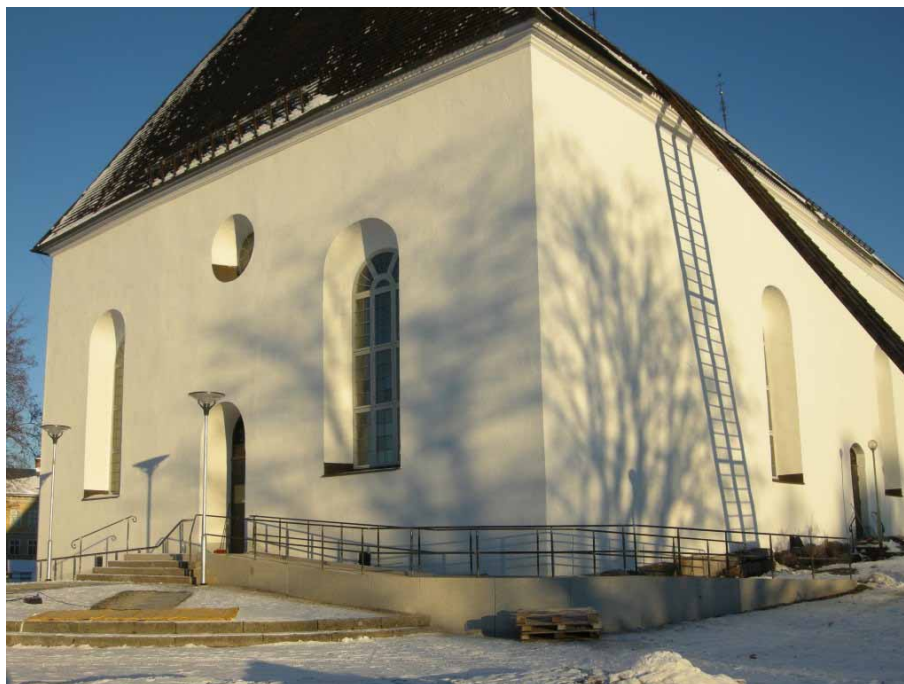
*Figur 10. Rampen och de nya belysningsarmaturerna vid huvudentrén. Foto från sydväst, Daniel Olsson, Läns museet Gävleborg 2010-11-16.*

De två tidigare grönmålade lyktstolparna vid entrén togs ned och ersattes av två nya av modell Louis Poulsen Kipp, vilken hade godkänts av Länsstyrelsen. En ny markledning har dragits till dessa stolpar. Några övriga ljusarmaturer byttes inte ut i samband med detta projekt.

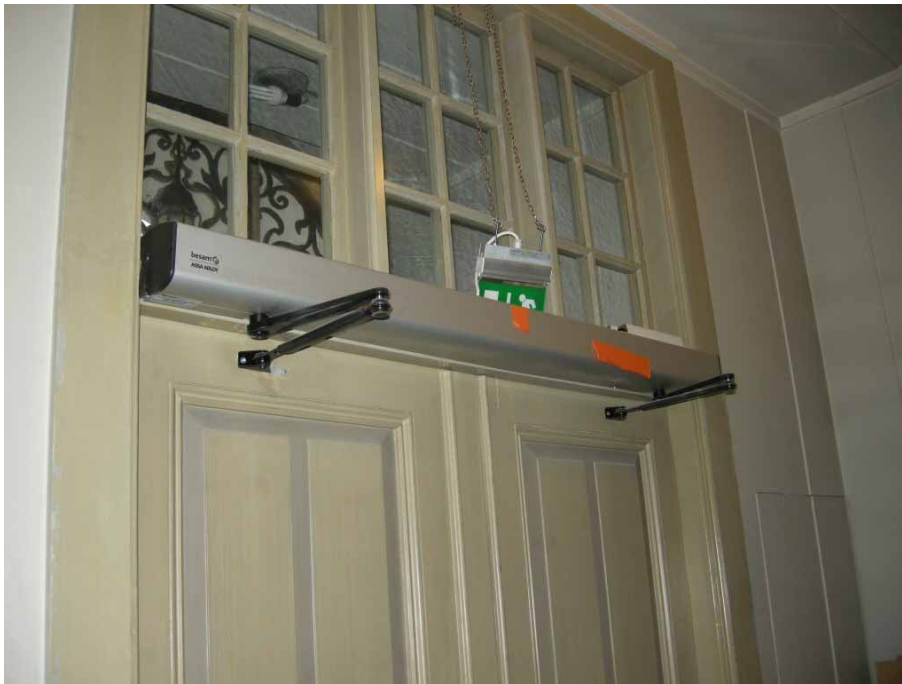
*Figur 11. Detalj av pardörren mellan vindfånget och kapprummet med automatöppningskonstruktionen, delvis dold av en kåpa. Foto från sydöst, Daniel Olsson, Läns museet Gävleborg 2010-09-24.*

De båda yttre pardörrarna har försetts med automatisk öppningsanordning vilken döljs av en kåpa vars bredd är lika stor som dörröppningen. Dörrautomatiken är kopplad till s.k. armbågskontakter placerade i anslutning till dörrarna. En av dessa armbågskontakter sitter infälld i dörrnischen på utsidan. Ledningsdragning har utförts så dolt som möjligt.

För pardörren mellan vindfånget och vapenhuset innebar installationen av automatöppningsfunktionen att den infällda spanjoletten på sidodörren demonterades och att trycket av mässing får fungera som drag- och tryckhandtag. Även denna dörr med tillhörande dörrfoder har Hagmans golv målats om i befintlig kulör med linoljefärg.

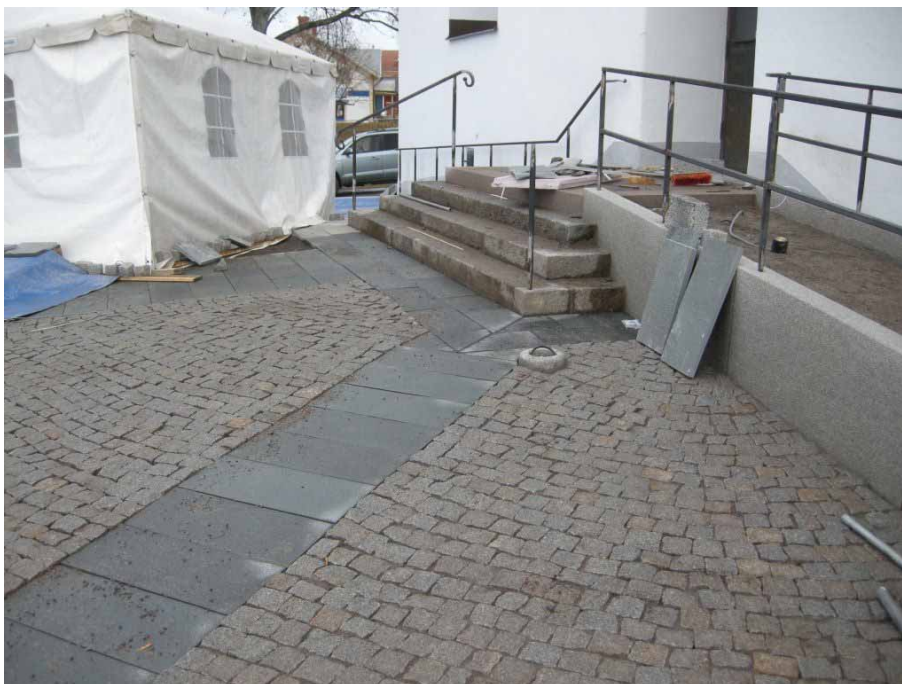
*Figur 12. Detalj av stenbeläggningen med gatsten och skifferplattor väster om kyrkobyggnaden under pågående lägningsarbete. Foto från sydväst, Daniel Olsson, Läns museet Gävleborg 2010-11-03.*

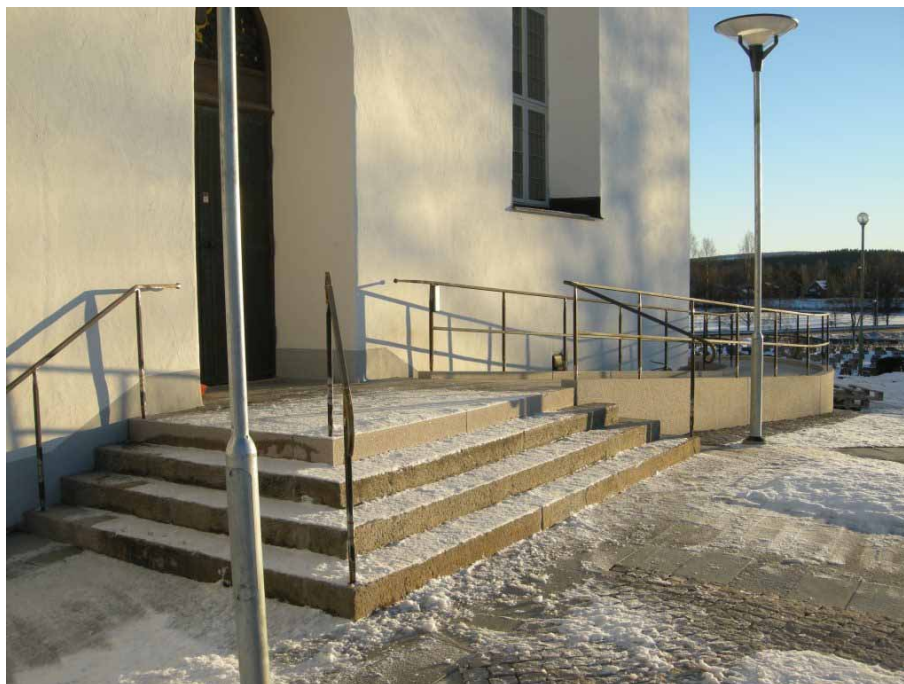
*Figur 13. Trappan och rampen efter färdigställande. Foto från nordväst, Daniel Olsson, Läns museet Gävleborg 2010-11-16.*

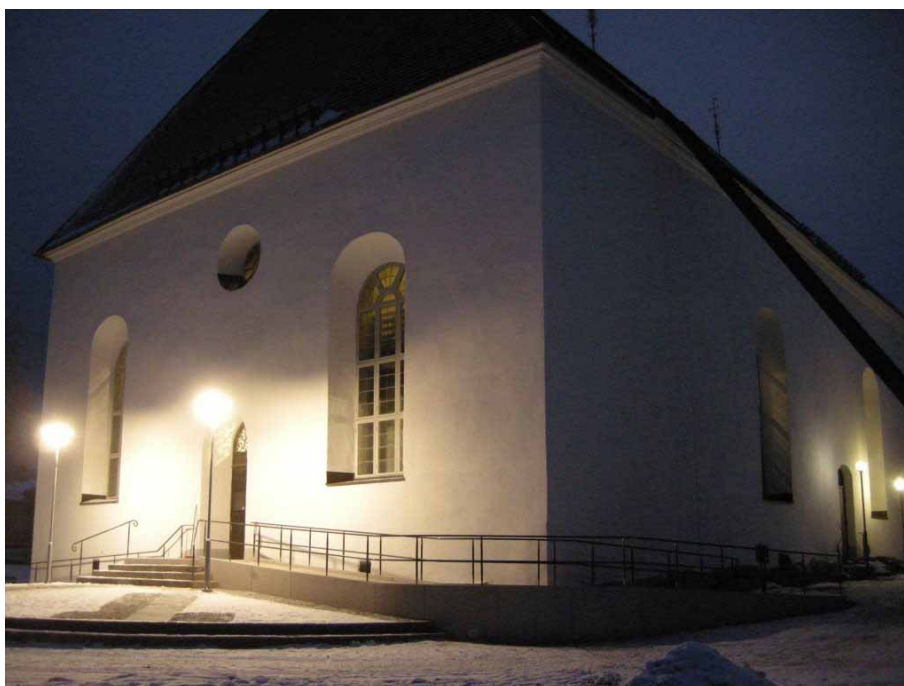
*Figur 14. Trappan och rampen efter färdigställande samt de nya ljusarmaturerna vid huvudentrén. Foto från sydväst, Daniel Olsson, Läns museet Gävleborg 2010-11-18.*
