MAJAS I ÄNGA

Arkeologisk förundersökning/schaktövervakning

Bollnäs-Änga 5:4
RAÄ 380:1
Bollnäs Socken
Bollnäs Kommun
Hälsingland
2012

Rapport 2013:05

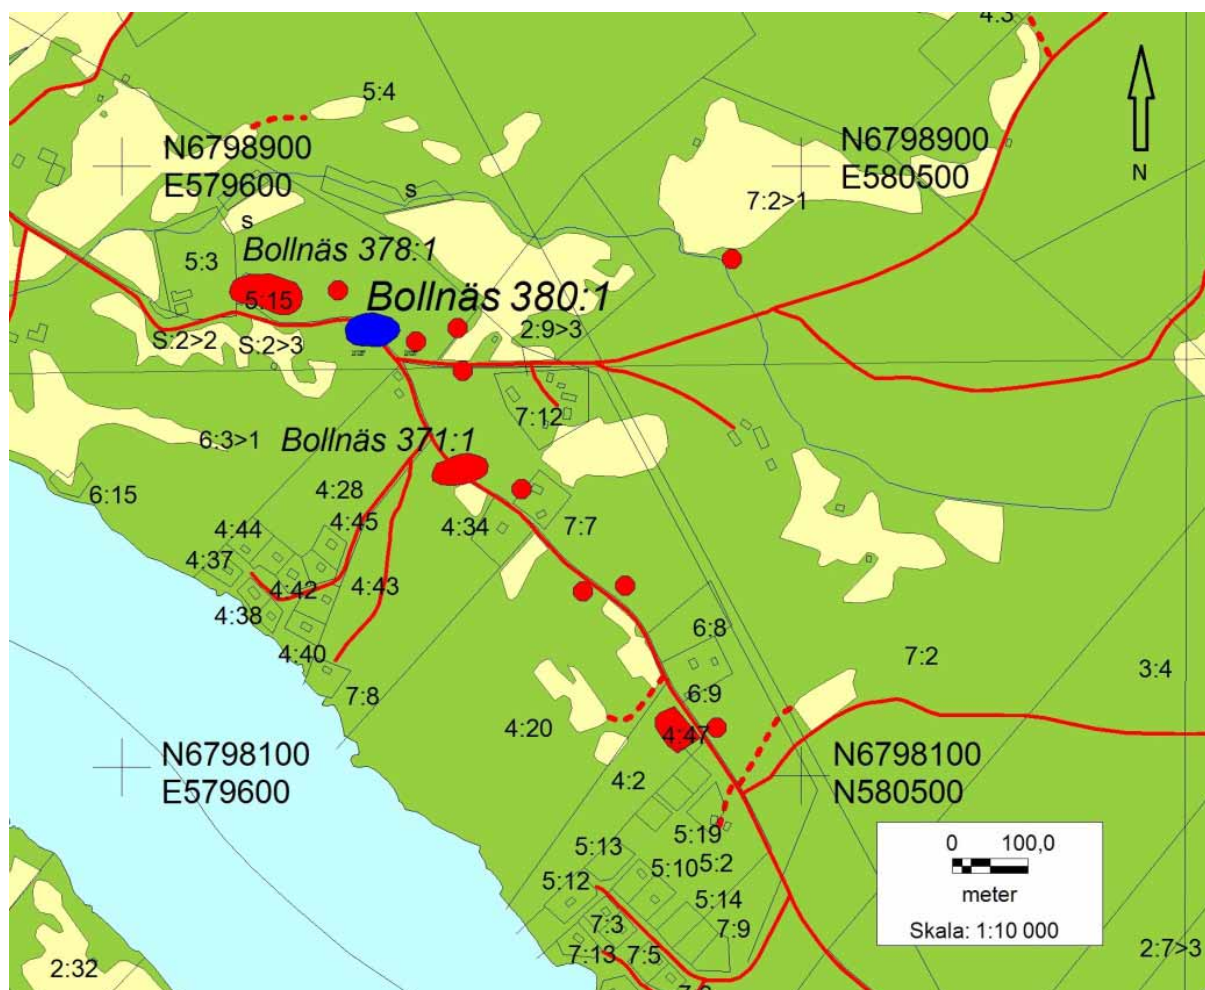
Figur 2. Undersökningsområdet med RAÄ 380:1 blåmarkerat, RAÄ 371:1 och 378:1 rödmarkerade. De övriga registrerade forn- och kulturlämningar i området är markerade med rött.

Vid övervakningstillfället granskades även schaktningsarbetet vid två andra bebyggelse lämningar i närområdet som berördes. Bollnäs socken RAÄ 378 utgörs av två husgrunder, röjningsrösen och röjda ytor (se figur 2). Bebyggelse lämningarna kallas *Hellenes* eller *Hell-Olles*. Inget kulturlager, synliga lämningar eller fynd framkom vid schaktningsarbetet. Inga profilsnitt eller planritningar upprättades.

Bollnäs socken RAÄ 371 utgörs av två husgrunder som ligger på varsin sida av väg 623 (se figur 2). Bebyggelse lämningarna kallas *Bergkvists*. Inget kulturlager, synliga lämningar eller fynd framkom vid schaktningsarbetet. Inga profilsnitt eller planritningar upprättades.

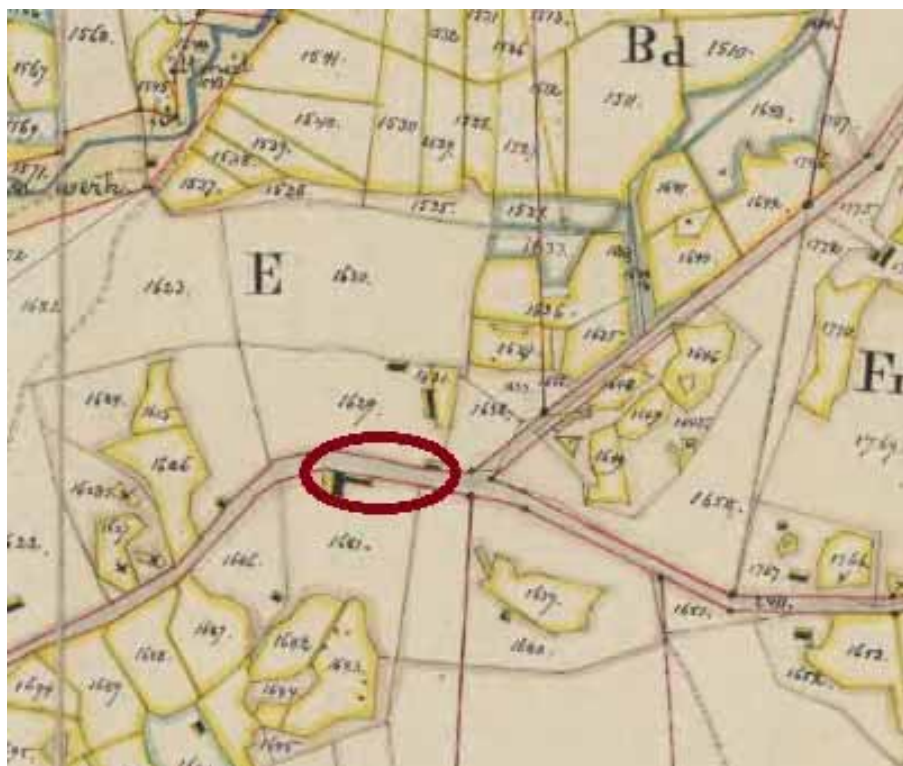
Figur 4. Kartutdrag ur Laga skifte över byn Änga från år 1880 med bebyggelselämningen *Majas* (V8-46:6).

En ägodelningskarta från år 1773 visar ingen bebyggelse på platsen. Kartan visar att platsen ligger på Änga bys skog. På laga skifteskartan över Änga från år 1880 syns emellertid bebyggelse på båda sidor av vägen. Jordkällaren på norra sidan är belägen på ägofigur 1629, beskrivs som stenbunden ängsmark och tillhör hemman Litt E nr 5. Huset på södra sidan av vägen tillhör hemman Litt Fa sub 6 och ligger på ägofigur 1681, även den utgörande ängsmark eller backe. Kartan redovisar inte vilken typ av bebyggelse det rör sig om. Det förefaller inte funnits någon samlad bytomt men hemmanen Litt E och F har före laga skifte legat tillsammans i norra delen av byn. På generalstabskartan från år 1889 finns bebyggelse betecknad som soldattorp markerad. Den ekonomiska kartan från år 1955 har däremot ingen bebyggelse utmärkt. Byggnaderna på platsen uppfördes sannolikt under 1800-talet och fanns alltså inte kvar på 1950-talet. Enligt boende i byn Änga låg bebyggelsen på ofri grund och människorna som bodde här emigrerade till Amerika under slutet av 1800-talet (muntlig uppgift Göran Nilsson).

Jordkällarens placering förefaller ligga något längre mot väster jämfört med markeringen norr om vägen på laga skifteskartan från år 1880. Den byggnad som finns markerad söder om vägen överensstämmer med läget för det påträffade spisröset.

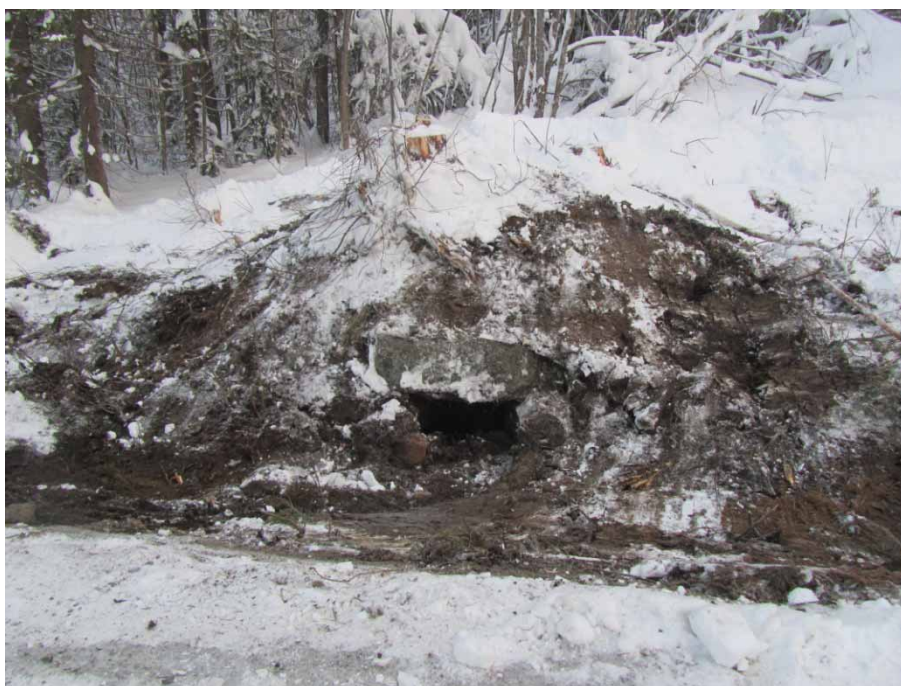
Vid schaktningen norr om väg 623 framkom en valvslagen jordkällare. Källaren var närmast komplett, totalt 3,5 meter bred och 3,5 meter djup med öppning i sydväst mot vägen. Öppningen var 1,2 meter hög och 1,1 meter bred.

Källargolvet låg cirka 1 meter under nivå för nuvarande väg. Invändigt var källaren 2,5x2,5 meter stor. Höjden mellan golv och tak var 1,6 meter. Källaren var byggd av 0,2-0,8 meter stora stenar med natursten i valvet och huggen sten i väggarna.

Figur 5. Jordkällaren inom bebyggelselämningen Majas vid schaktningsarbetet. Foto från söder. Foto: Inga Blennå.

Jordkällaren låg inom vägsträckans arbetsområde. Den dokumenterades och togs sedan bort. Inga profilsnitt eller planritningar inrättades. Inga kulturlager, varken på sidan av eller underliggande, eller fynd framkom.

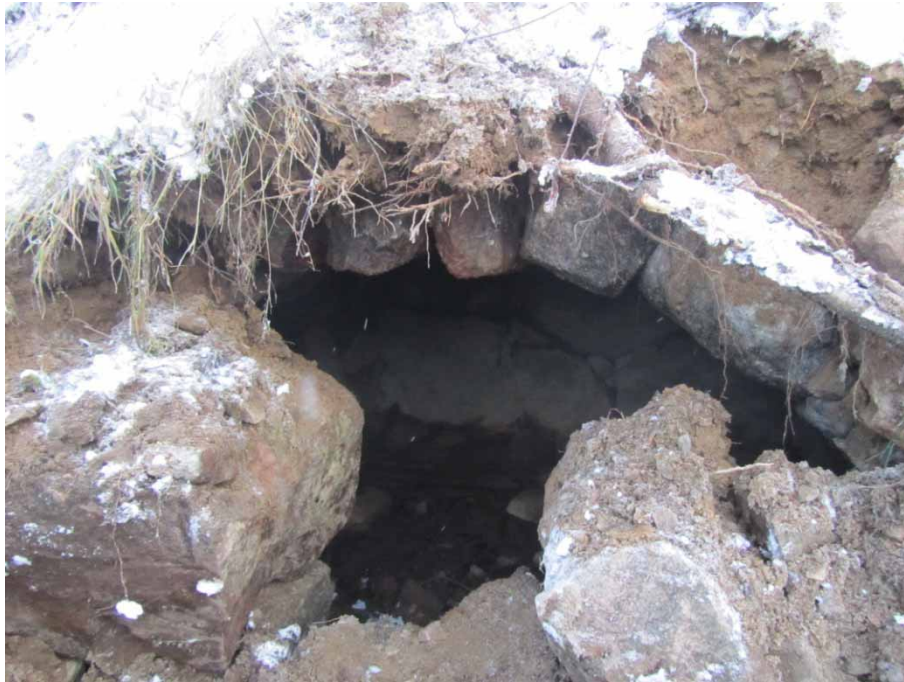
*Figur 6. Jordkällarens öppning i sydväst mot väg 623. Foto från söder.
Foto: Inga Blennå.*

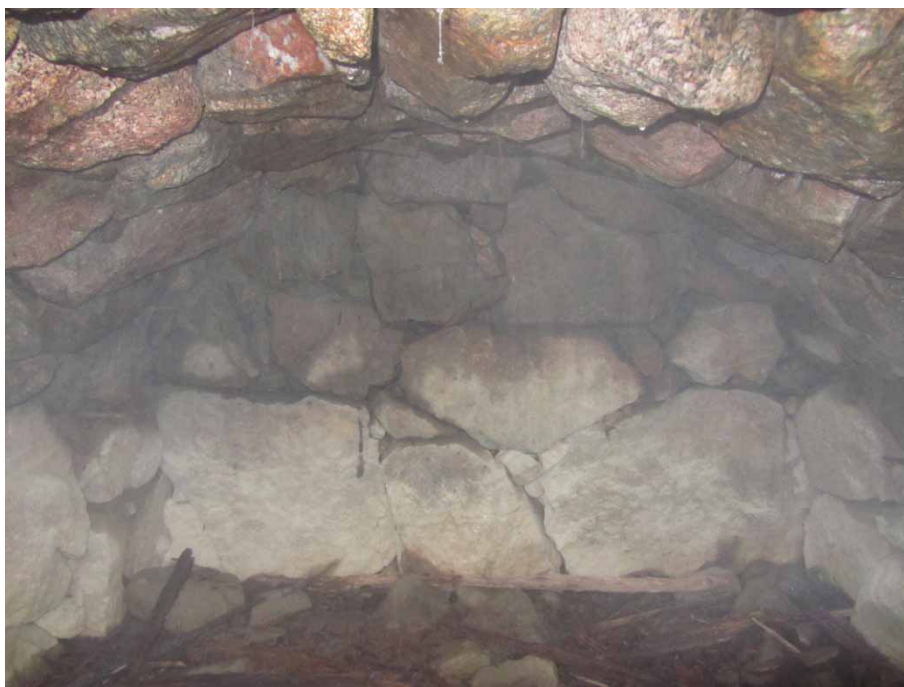
*Figur 7. Jordkällarens bakre, nordöstra vägg. Foto från söder.
Foto: Inga Blennå.*

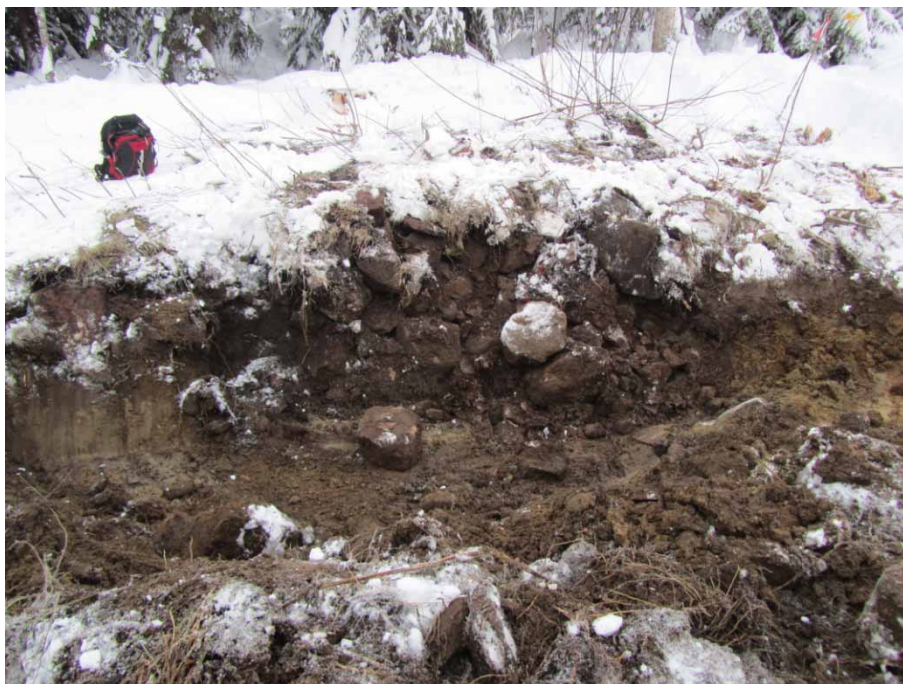
Cirka 2 meter väster om jordkällaren och söder om vägen framkom ett spisröse. Här var vägarbetets omfattning mindre och endast ena kanten av röset

schaktades bort. Husgrunden, där spisröset ingått, finns sannolikt söder om röset och befintlig väg. Grunden gick inte att urskilja vid undersökningstillfället på grund av sammanhängande snötäcke.

Spisröset var 3x2 meter stort (i riktning VNV-ÖSÖ) och 0,4 meter högt av 0,1-0,6 meter stora stenar. I rösets övre del var inblandning av tegel. Cirka 0,3 meter av rösets norra del togs bort, resterande del ligger kvar. Direkt under och på båda sidor av röset vidtog lerhaltig steril jord.

Figur 8. Spisröset inom bebyggelse lämning Majas på södra sidan av väg 623. Foto från norr. Foto: Inga Blennå.
