# SCHAKT VID SEGERSTA KYRKA

Arkeologisk schaktövervakning

Segersta Prästbord 2:1  
Segersta socken  
Bollnäs kommun  
Hälsingland  
2012

Rapport 2013:11  
*Katarina Eriksson*

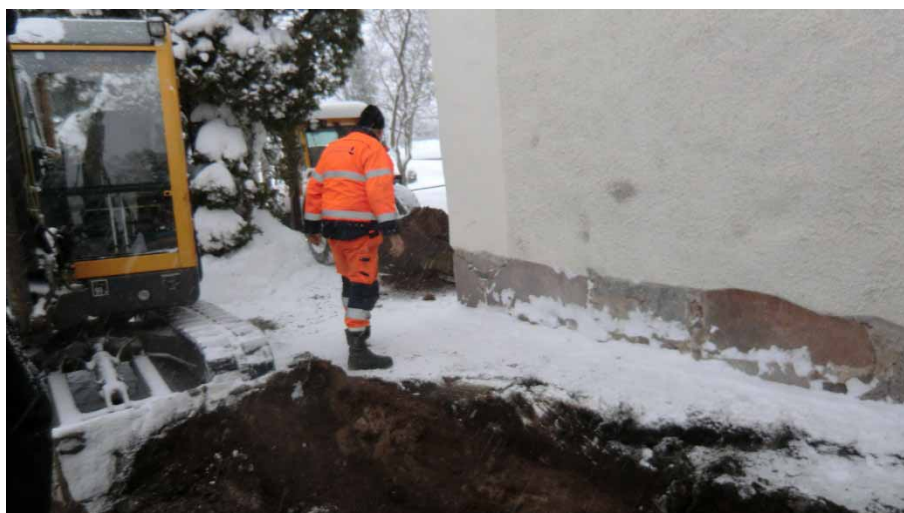
*Figur 2. Schaktet för avloppstanken från sydöst. Foto: Katarina Eriksson.*

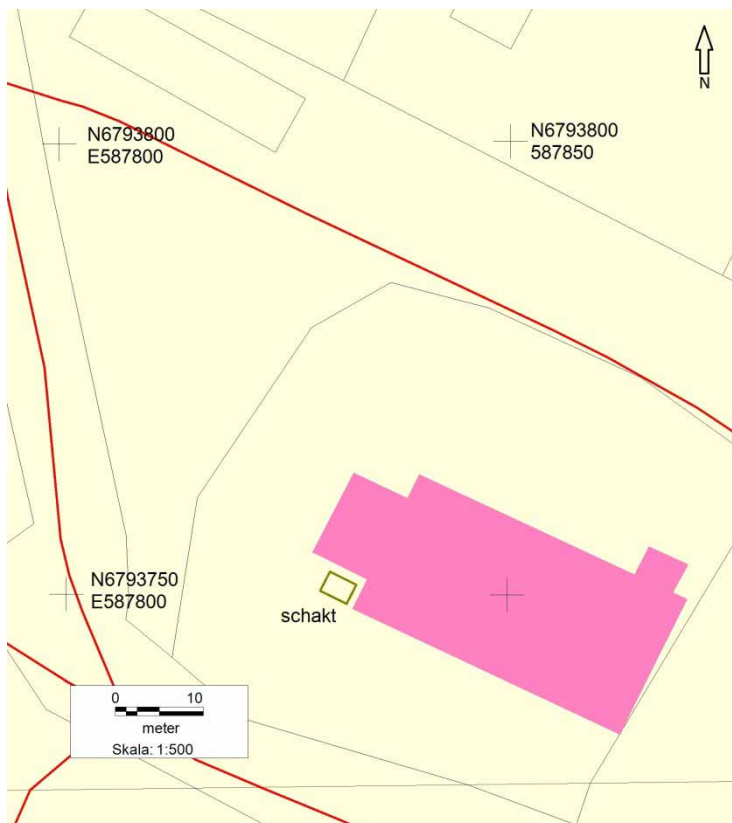
Figur 3. Schaktets placering och utbredning vid Segersta kyrka. Avloppstanken skulle anslutas till väggen vid kyrkans sydvästra hörn.

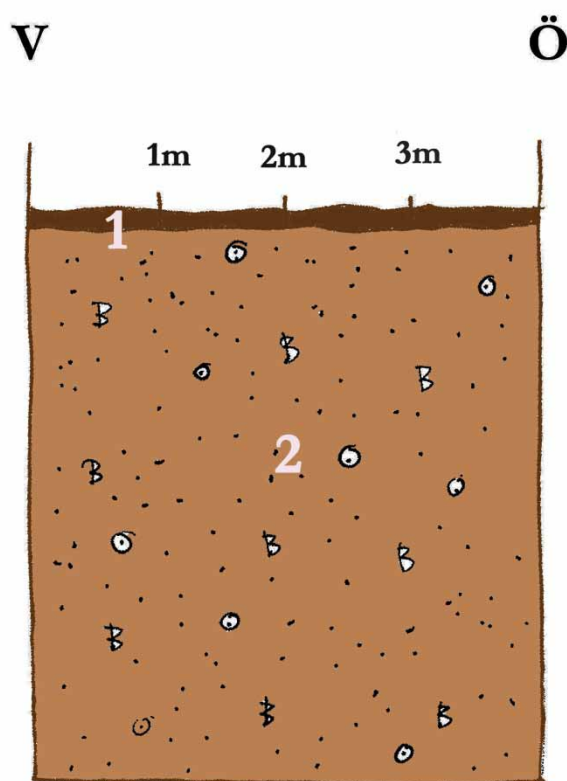
I det upptagna schaktet fanns ett påfört bärlager och sedan ett djupare lager grusbemängd sand innehållande benrester och diverse oidentifierbara järnfragment. Detta lager utgjorde fyllnadsmassor och visade sig vara djupare än själva schaktet för avloppstanken. Schaktets djup föreföll även att gå djupare än den terrassering på vilken kyrkan ligger. Av någon anledning har det med andra ord grävts ett djupt schakt på denna plats där fyllnadsmassor sedan slängts ned. Orsaken till detta kunde inte klargöras inom ramen för detta uppdrag. Möjligtvis har lagret tillkommit i samband med grundarbeten för tornet. Fynden var samtliga kontextlösa benfragment av människa och obestämbara järnfragment av olika slag. Inga av dessa fynd tillvaratogs.

Figur 4. Sektionsritning av den norra schaktväggen. Stratigrafin bestod av ett och samma lager till 3,5 meters djup. Lager 1= grästorv. Lager 2= fyllnadsmassor av sand, jord, ben samt diverse fynd och fragment. Ritning: Katarina Eriksson.

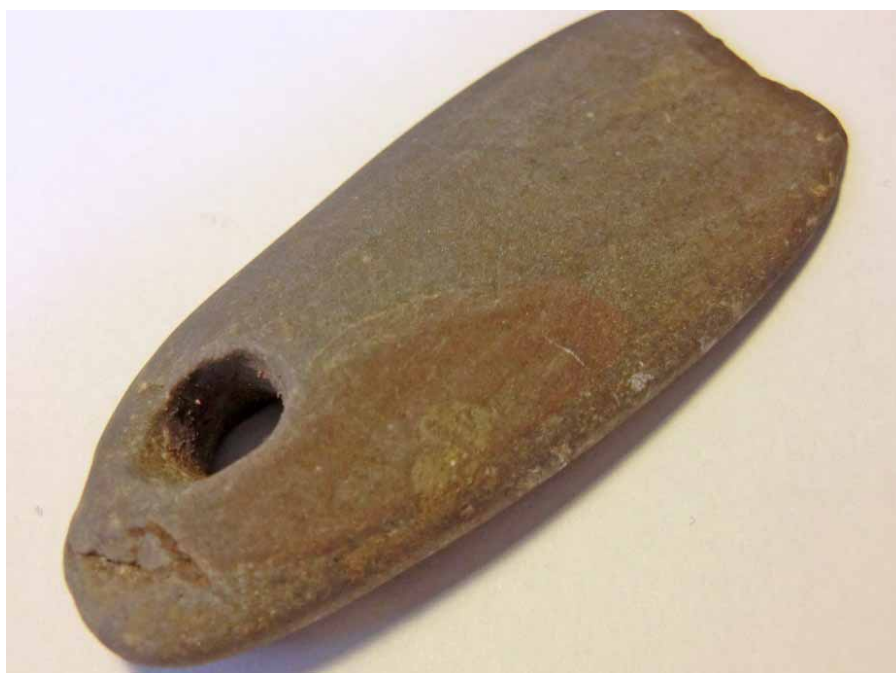
*Hängbrynet som påträffades strax intill den medeltida kyrkogrunnen. Brynet kan dateras till sen vikingatid – tidig medeltid. Foto: Katarina Eriksson.*

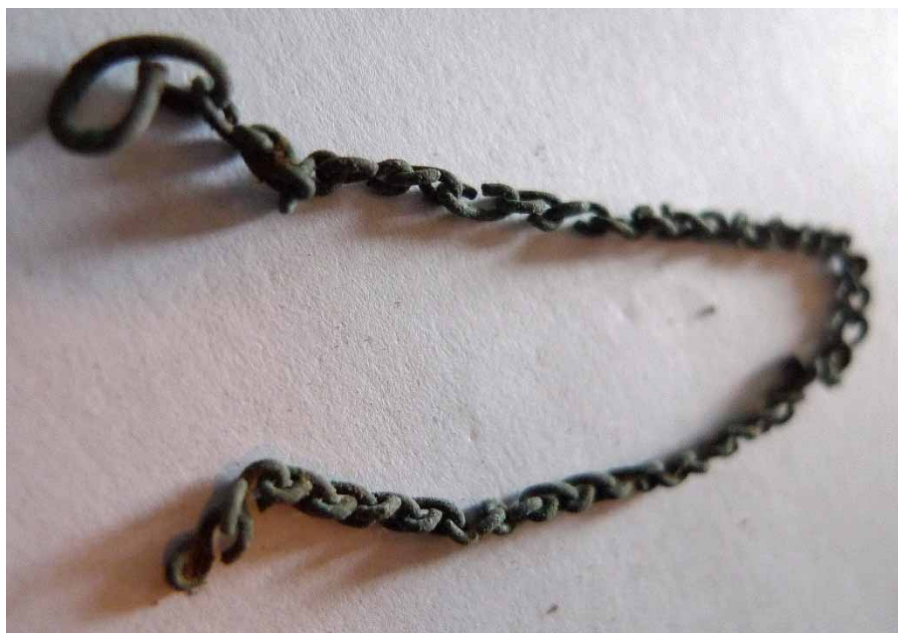
*Länk i brons, funnen i samband med golvarbetena i kyrkan. Det kan inte uteslutas att länken är vikingatida. Foto: Kalle Johansson.*

I övrigt påträffades en del föremål knutna till kyrkliga ritualer som gamla skinnpärmar till psalmböcker, delar av kistor, kisthandtag med mera. Efter det att läns museet avslutat fältarbetet gjorde entreprenören ytterligare fynd: en rosafärgad glasbit samt en bronskedja. Läns museet kunde inte utesluta att kedjan kan vara vikingatida. De sistnämnda två föremålen förvaras i Segersta kyrka. Av nämnda fynd kan kedjan vara i behov av konservering.

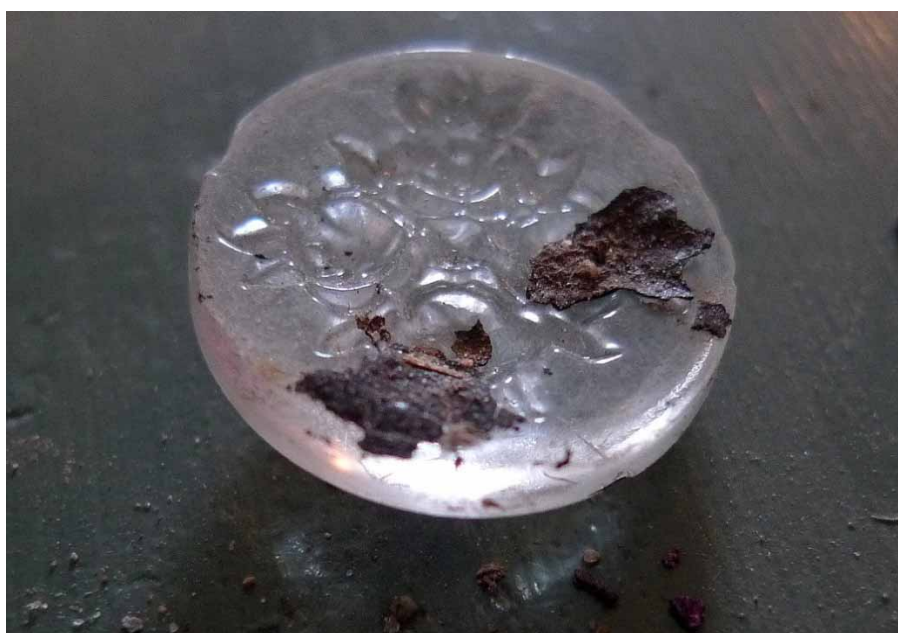
*Knapp i rosa glas, funnen i samband med golvomläggningen. Knappen har inte kunnat dateras inom ramen för uppdraget. Troligen härrör den från postreformatorisk tid. Foto: Kalle Johansson.*
