# Alderholmen och Amicitia

**Ettapp 1**  
**Alderholmens äldre bebyggelse**  
Kulturhistorisk inventering

Alderholmen  
Gävle stad  
Gävle kommun  
Gästrikland  
2004–2005

Rapport 2005:01

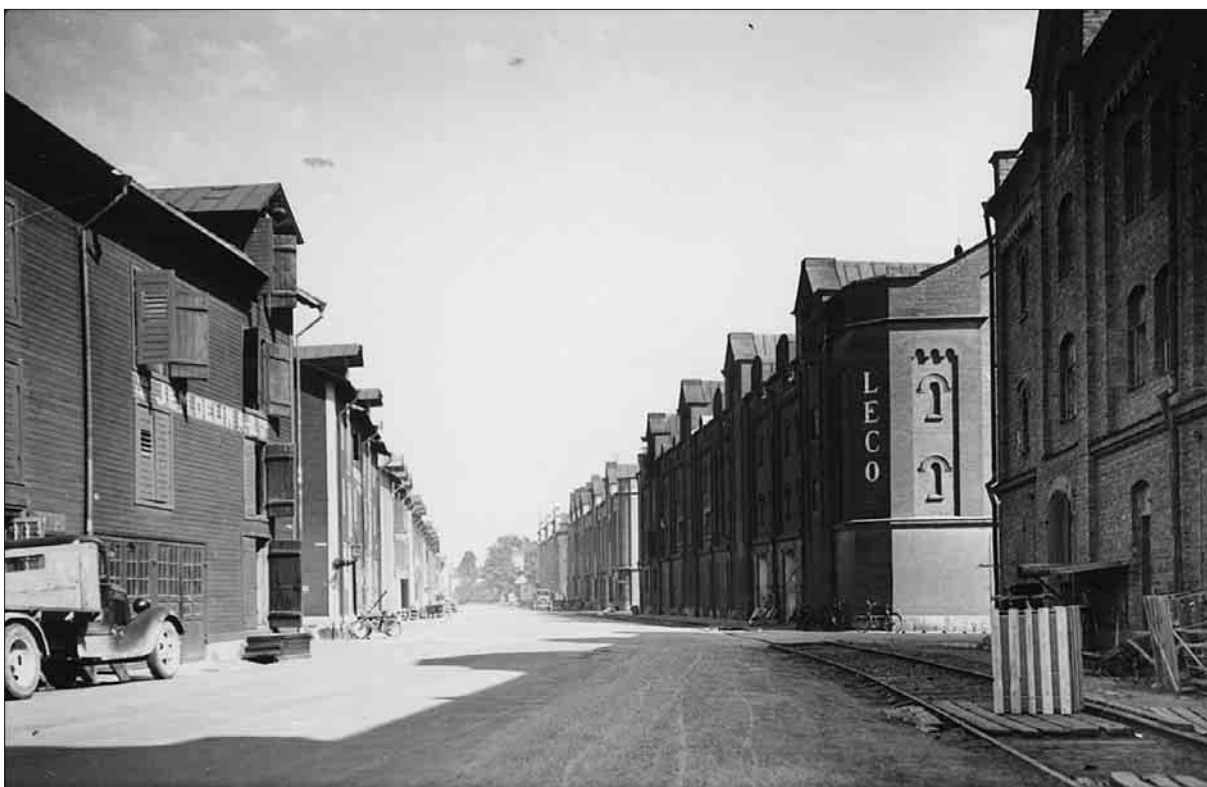
*Innanför första magasinsraden löpte järnvägsspåren längsmed byggnadernas norra fasader. Marken var här grusad. Läns museet Gävleborg. Neg nr C88-2994.*

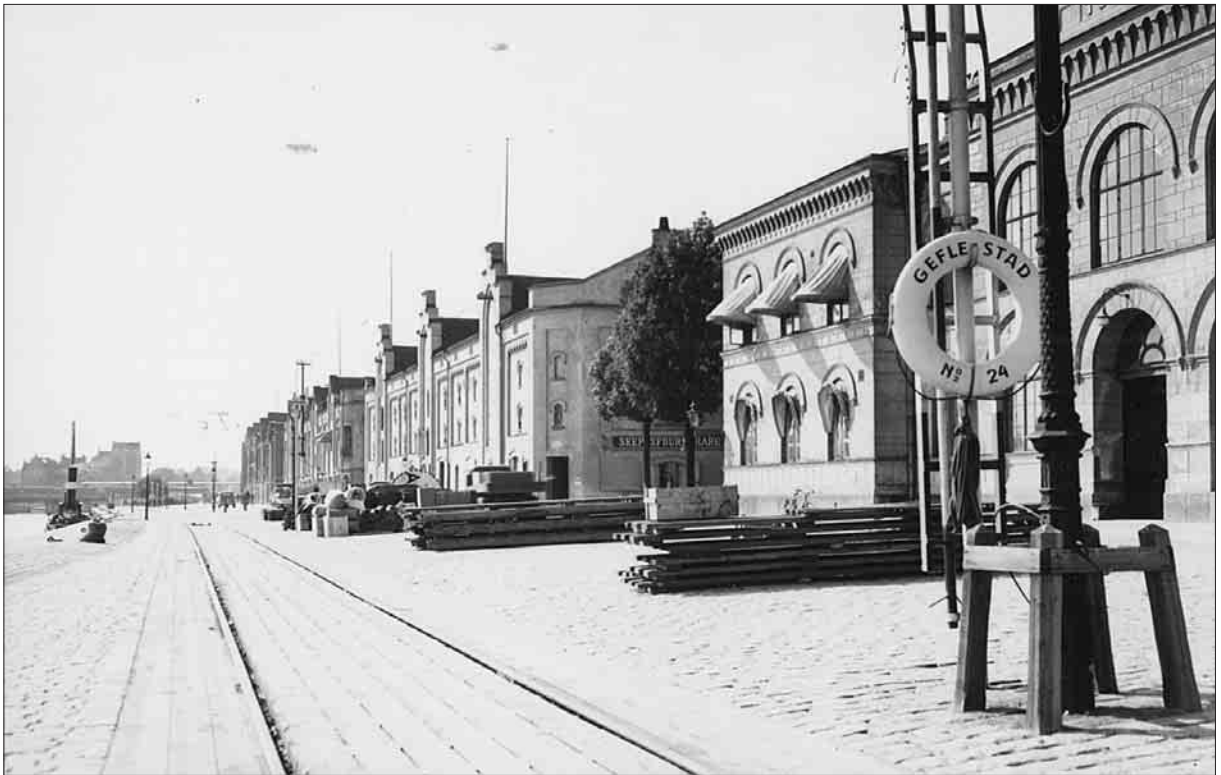
*Norra Skeppsbron med Kv Amicitia mitt i bilden. Ursprungligen gick ett järnvägsspår intill Gavleån. Marken mellan Gavleån och första magasinsraden var belagd med gatsten. Den öppna plana ytan som krävdes för lossning och lastning skapade ett speciellt torgliknande utseende. Numera är järnvägsspåren borttagna och ytorna är asfaltsbelagda. I dag finns här en tydlig gatukaraktär med asfalterad körbana och upphöjda trottoarer. Jämför med nästa bild. Läns museet Gävleborg. Neg nr C88-2991.*

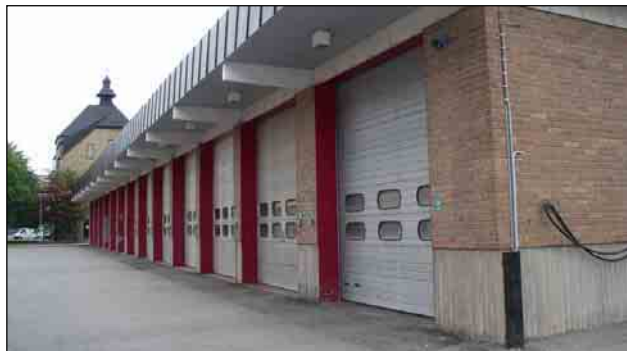
Trapphuset och fordonsgaraget är ett tydligt och tidstypiskt brott mot den speciella och arkitektoniskt högkvalitativa huvudbyggnaden. Byggnaderna bedöms i dagsläget inte ha något kultuhistoriskt värde.

*Hus C.  
Foto: Länsmuseum  
Gävleborg,  
Dg 04-2394*

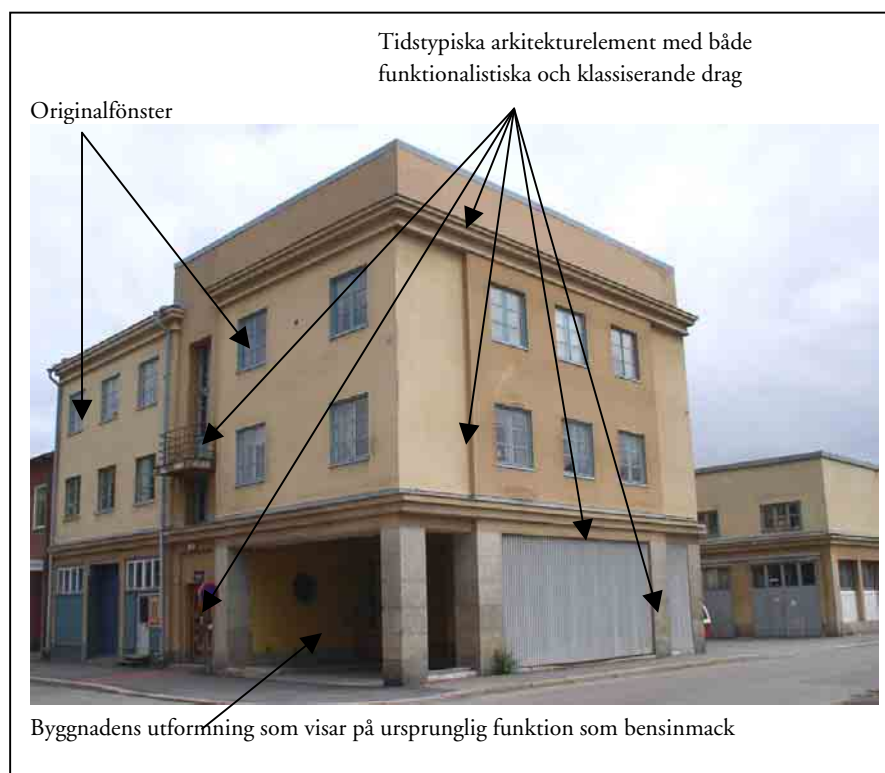
Byggnaderna (hus A och C) uppfördes 1930 efter Gunnar Wetterlings ritningar i något slags mellanting av 1920-talsklassicism och funktionalistisk stil. Fasaderna är putsade i två nyanser beige och sockeln ärstensatt. Förutom profilerade våningsband är fasaden fri från dekorationer. Från början var huvudbyggnadens bottenvåning lagerlokal, mellanvåningen kontor och övervåningen bostadsvåning. Bostadsvåningen byggdes om till kontor 1936. En garagebyggnad (hus B) av brun korrugerad plåt binder sedan 1978 ihop de två ursprungliga byggnaderna. Enligt obekräftade uppgifter låg Gävles första bensinstation i bottenvåningen på hus A.

| Beskrivning av byggnadsdel | | Analys/värdebärare |
|---|---|---|
| Övrigt | Balkong med dörr och järnräcke mot Drott.n.g. | Del av det arkitektoniska formspråket. Värdebärare. |

*Hus A. Foto: Läns museet Gävleborg, Dg 04-2397*

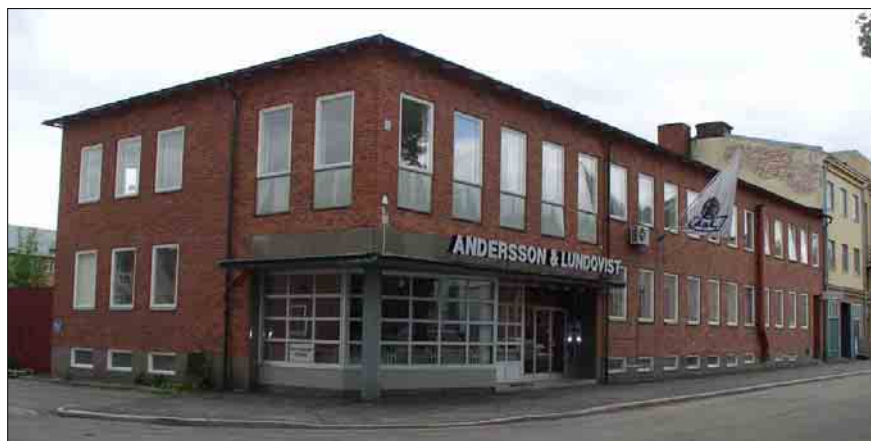
Hus D uppvisar tidstypisk arkitektur från mitten av 1900-talet. Byggnaden skiljer sig i karaktär från många av byggnaderna i området då den är uppförd under en tid då idealen var mer sparsmakade. Byggnaden kan inte sägas ha samma kulturhistoriska värde som många andra byggnader i området och förändringen i det nordöstra hörnet påverkar det kulturhistoriska värdet negativt. Genom sin tidstypiska arkitektur har byggnaden däremot ett visst värde. Hus E saknar kulturhistoriskt värde.

*Hus D. Foto: Läns museet Gävleborg, Dg 04-2405*

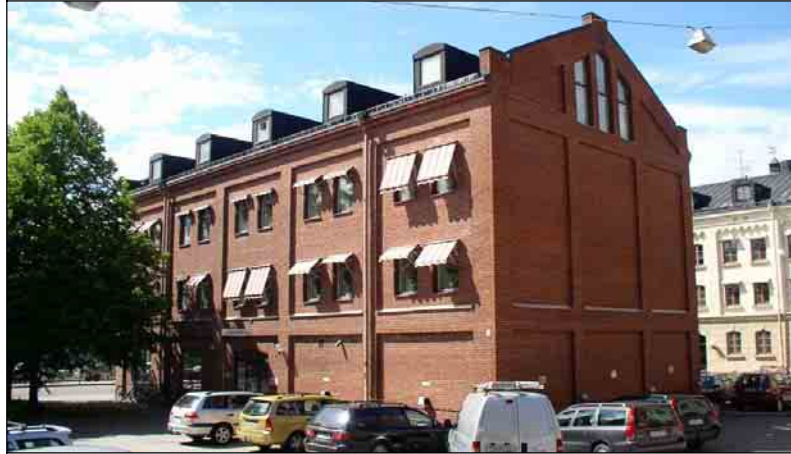
Fastigheten ritades 1976 av Beskow-Nielssen efter att en förödande brand ödelagt det tidigare trämagasinet från 1870-talet. Fasaden är klädd med rött fasadtegel och går i stil med de äldre magasinerna med sina lisener och våningsband. Byggnaden inrymmer kontor.

*Foto: Länsmuseet Gävleborg, Dg 04-2435*

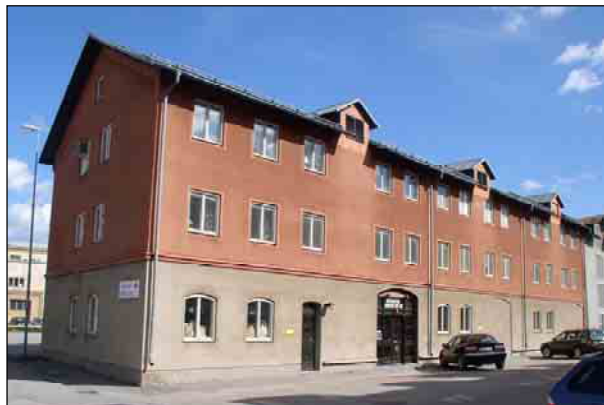
Byggnaden är anpassad till miljön vad gäller volym och läge samt har en symmetrisk fönstersättning. Den har dock inte anpassats vad gäller materialval och detaljutformning till intilliggande byggnad. Byggnaden bedöms därför i dagsläget sakna kulturhistoriskt värde.

Foto: Länsmuseet  
Gävleborg,  
Dg 04-2443

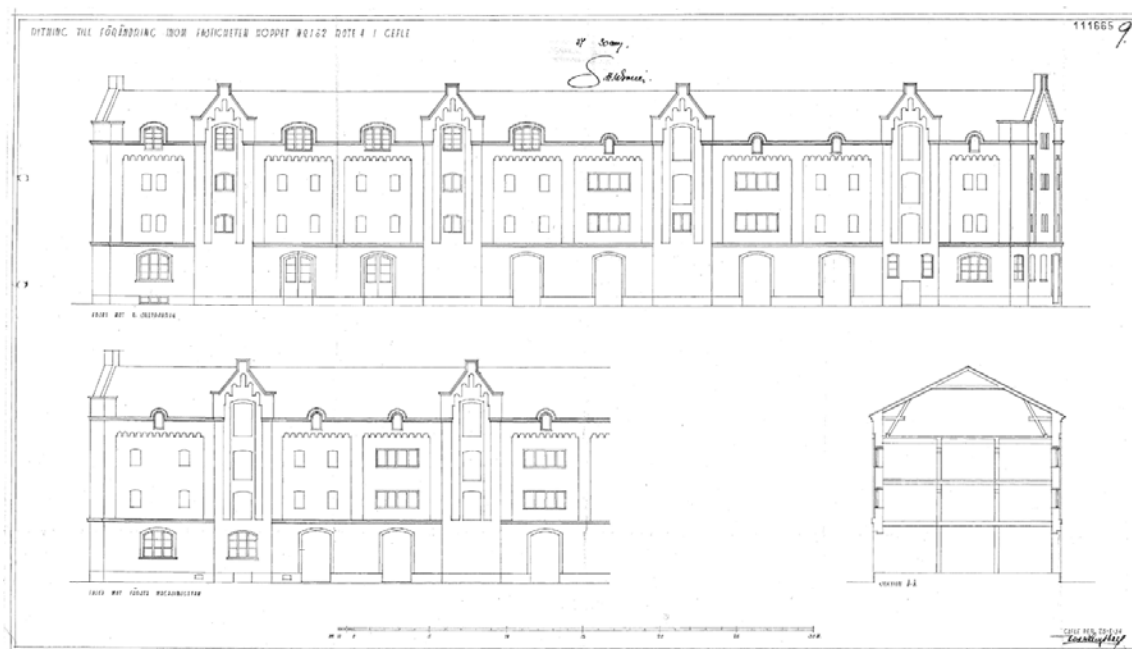
Magasinet uppfördes under 1870-talet av tegel i tre våningar. Fasaderna är indelade i fält med lisener och våningsband och hörnen är avfasade. Långsidorna pryds av fyra risaliter vars spetsgavlar skjuter upp ovanför taklisten. Fasaderna förändrades kraftigt på 1930-talet då kontor inreddes i en del av byggnaden och fönster av olika form och storlekar togs upp. Fastigheten inrymmer idag främst kontor.

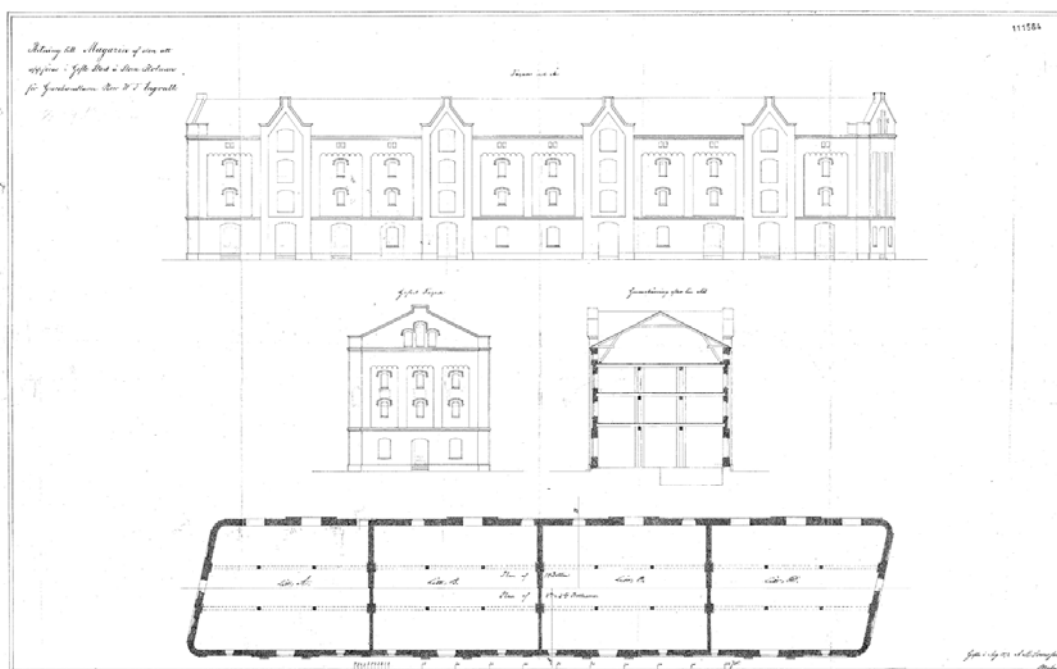
Ritningarna till magasinet utfördes 1872 för grosshandlare V. Th. Engwall. Byggnaden är uppförd i tegel som putsats. Fasaderna är indelade i fält med lisener och fyra risaliter med spetsgavlar som skjuter upp genom långsidornas taklister. Byggnadens hörn är avfasade. Fasaden förlorade sin ursprungliga karaktär 1927 när fönster togs upp i samband med invändiga ombyggnader. Fastigheten inrymmer idag kontor.

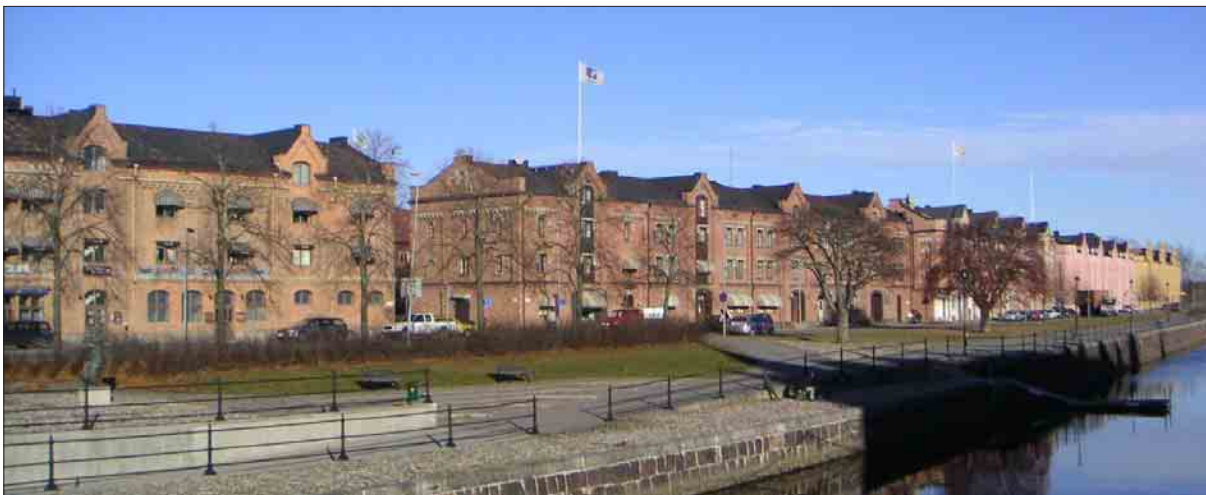
*Första radens magasin mot ån. Foto: Länsmuseet Gävleborg, Dg 04-5034*

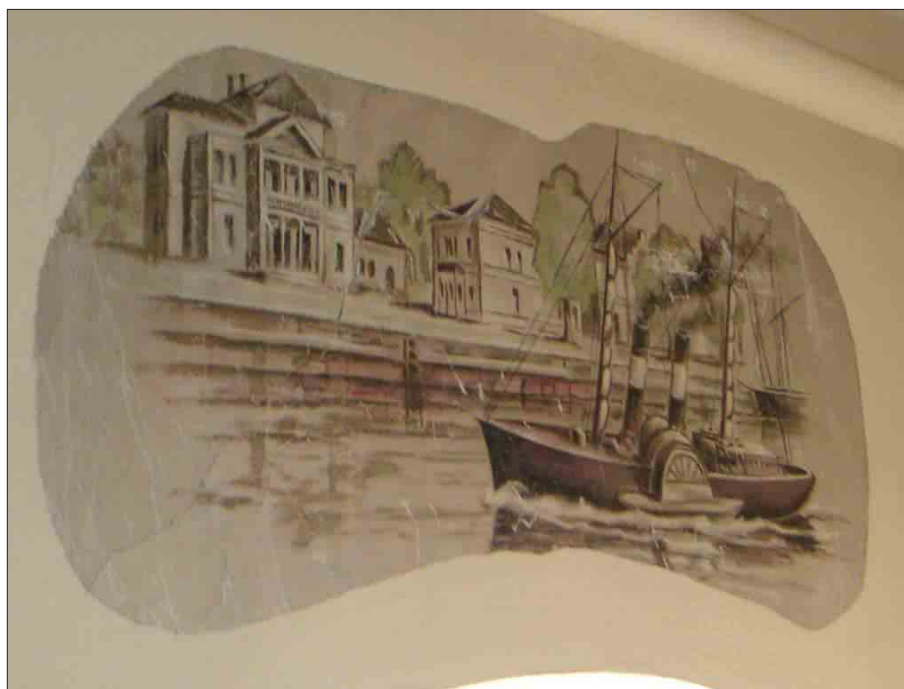
*Fartygsmålning från kontorslokaler i kvarteret Kletus nedervåning.  
Foto: Läns museet Gävleborg, Dg 04-5026*

I flera av byggnaderna finns även interiöra värdebärare. De interiöra värdebärarna utgörs främst av byggnadsdetaljer som visar på ursprunglig funktion och byggnadskonstruktion. Exempel på interiöra värdebärare är ursprungliga bjälklag, stolpar, takbjälkar, golv, trappor och rester av olika transportband och vinschar för varor. Samtliga interiöra värdebärare är viktiga att värna om men generellt kan sägas att ju fler värdebärare som finns bevarade i byggnaden desto högre kulturhistoriskt värde har varje enskild detalj. Detta kan förklaras genom att det är intressantare när en hel miljö finns bevarad än när bara enstaka fragment finns kvar. Generellt har de byggnader som fortsatt vara förrådsbyggnader,

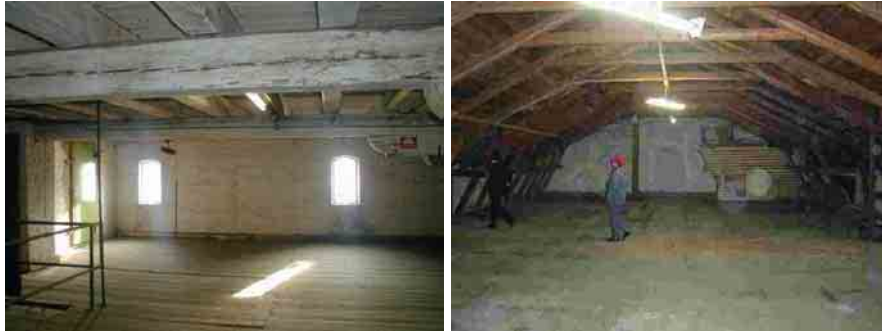
*F.d. lagerutrymmen i kv. Amicitia. Foto: Länsmuseet Gävleborg*
