# Hille kyrkogård

Kulturhistorisk inventering

Hille kyrkogård  
Hille socken  
Gästrikland  
2004

Rapport 2005:07

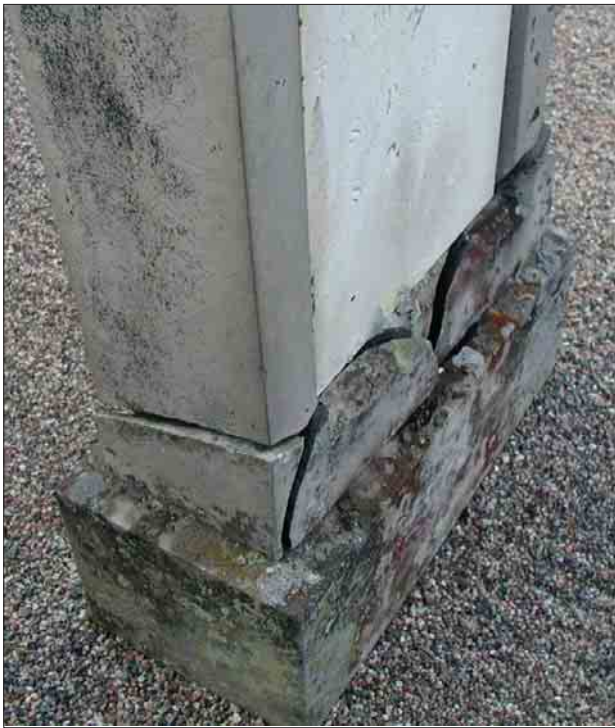
*Bild 8. Sprickor på grund av rostande järndubb.*

Insatta järndubbar i framför allt socklar kan också orsaka sprickor och spjälkningar i stenen. Det beror på att järnet utvidgas vid rostning. Befintliga järndubbar som skadar stenen och inte kan bytas ut bör rostskyddsbehandlas. Montering av nya stenar på fundament bör ske med rostfri dubb.

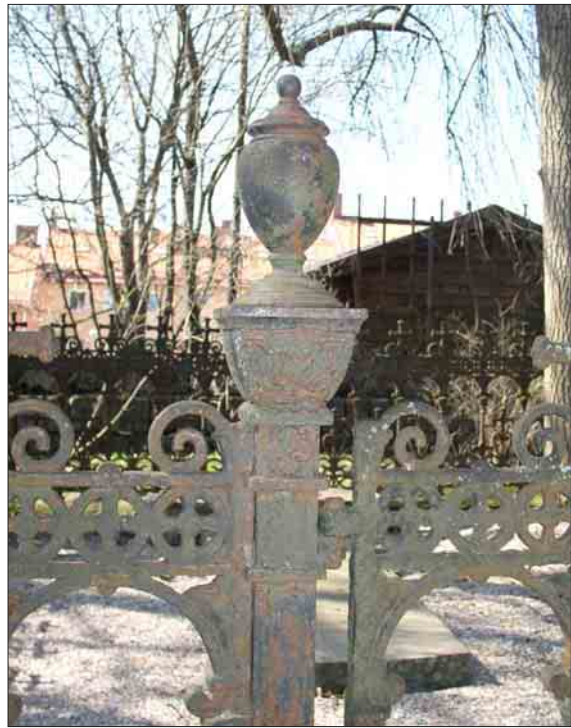
*Bild 9. Rostigt gjutjärn i behov av underhåll.*

Rost är den vanligaste skadan på gjutjärn. Sprickor förekommer också på framför allt gjutjärnsstaket. Rosten borstas bort med stålborste. Rostskyddsgrundning görs med linoljebaserad blymönjefärg och järnet strykes därefter två gånger med mager äkta linoljefärg. Den äkta blymönjefärgen ger bästa rostskyddet och får användas av företag och förvaltningar för att vårda objekt med kulturhistoriskt värde.

Rostskyddsbehandling upprepas vid behov. Beroende på klimat m.m. kan tidsintervallerna variera men vart tionde år kan tjäna som ett riktmärke.

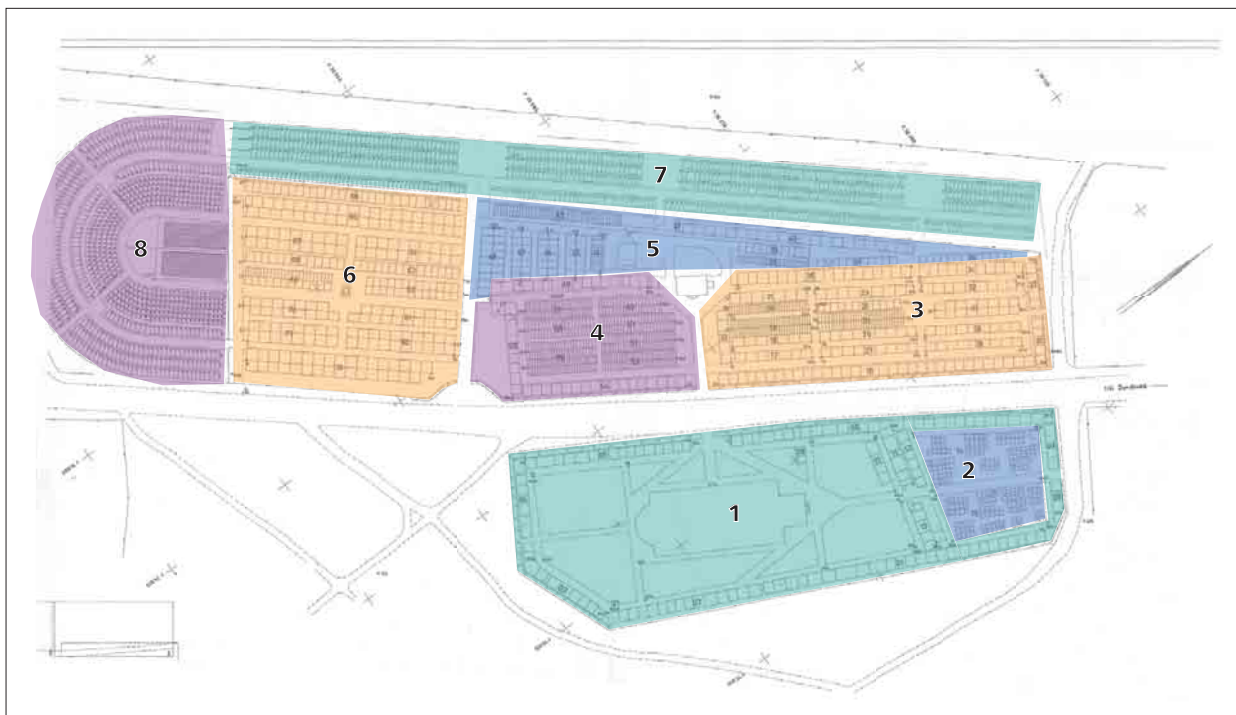
Bild 18. Översiktskarta Hille kyrkogård.

Kyrkogården är uppdelad i två delar som skiljs åt av Hillevägen. På den östra sidan om vägen ligger kyrkan relativt centralt placerad i det rektangulärt formade området som sträcker sig från norr till söder. Detta är den äldsta delen av kyrkogården. I öster sluttar åsen brant nedför och längre ned i sluttningen ligger bebyggelse. I norr gränsar området till villabebyggelse och i söder ligger en parkeringsplats. Bortanför parkeringsplatsen i söder är Hille församlingsgård belägen. En väg med enstaka villor löper på det östra åschrönet söder om kyrkogården bakom församlingsgården.

På den västra sidan om Hillevägen ligger ett större rektangulärt område av kyrkogården med utbredning i nord-sydlig riktning. I väster avgränsas området av järnvägen och på andra sidan järnvägen tar åkermarken vid. Det västra området av kyrkogården sträcker sig längre åt söder än på den östra sidan vägen och området gränsar i söder till den före detta Klockargården. I norr sträcker sig den västra delen av kyrkogården lika långt som på den östra sidan om vägen och avgränsas av bebyggelse.

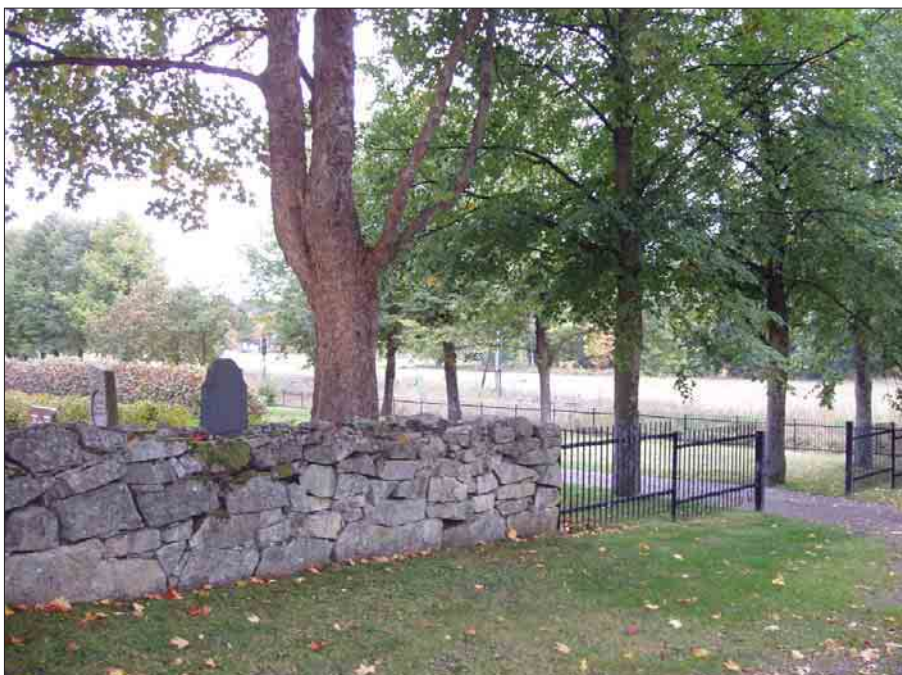
Bild 19. Kallmurad stenmur och järnstaket. Foto: Länsmuseet Gävleborg, Dg 04-4313

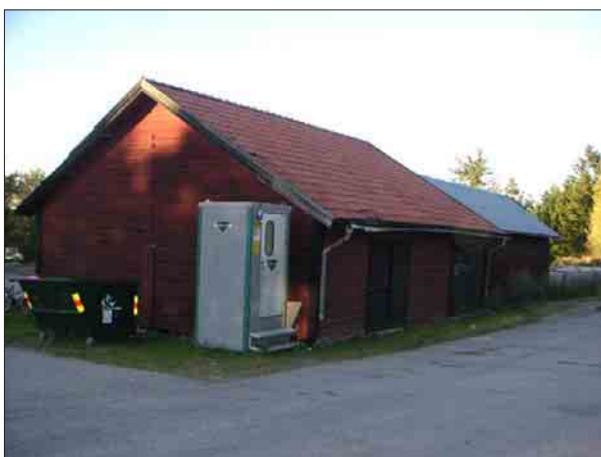
Kyrkstallarna låg ursprungligen alldeles väster om kyrkan där det idag är kyrkogård men flyttades till den plats där det kvarvarande kyrkstallet står. Byggnaden är uppförd i timmer och på taket ligger tvåkupigt lertegel. Idag används kyrkstallet som förråd och är ihopbyggd med en modernare förrådsbyggnad.

*Bild 21. Kyrkstallet från söder. Foto: Läns museet Gävleborg, Dg 04-4422*

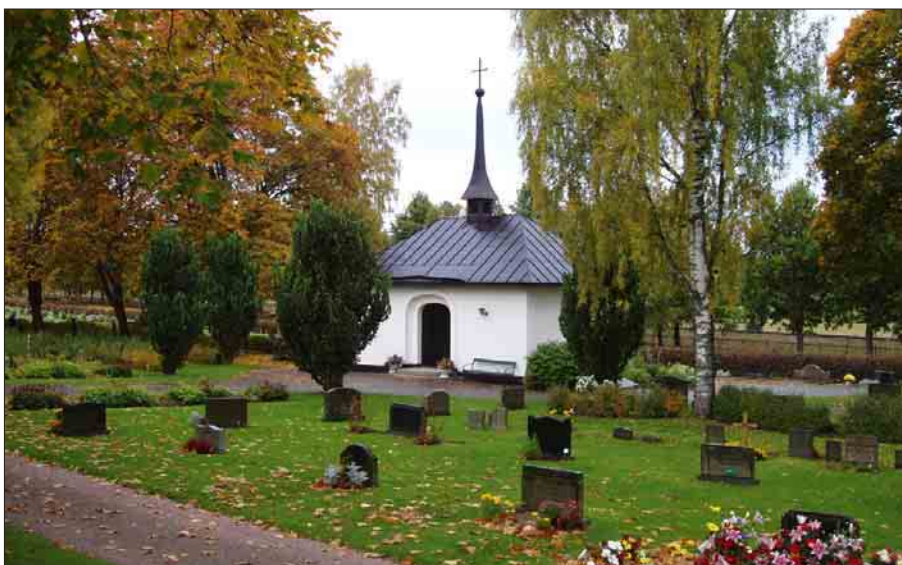
*Bild 22. Gravkapellet från nordost. Foto: Läns museet Gävleborg, Dg 04-4315*

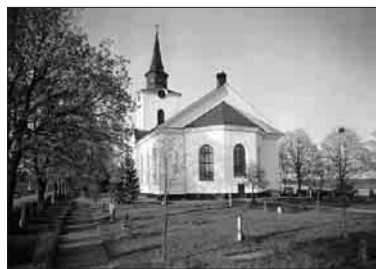
*Bild 23 och 24. Bild 23 visar hur gravvårdarna i ytterkant var omgärdade av häckar och bild 24 visar hur även vissa av gravvårdarna i mitten var häckomgärdade. Foto: ATA, 458:60 och 1040:39, taget 1930.*

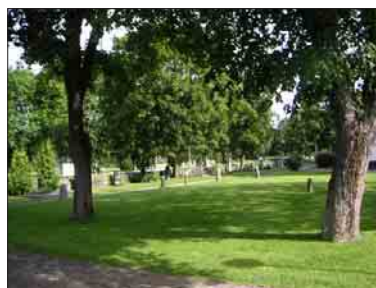
*Bild 25. Område 1, den västra delen från söder. Foto: Läns museet Gävleborg, Dg 04-3462*

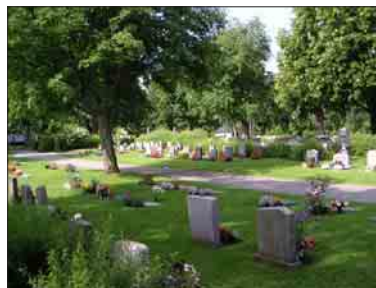
*Bild 26. Område 2 från nordost. Foto: Läns museet Gävleborg, Dg 04-3449*

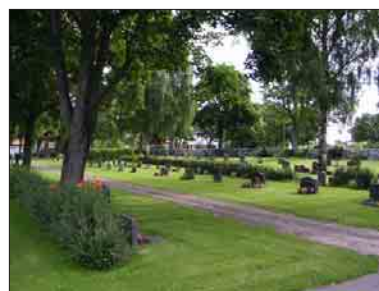
Väster om vägen ligger område 3 som anlades 1921 när kyrkogården utvidgades. Området är i stort sett rektangulärt och avgränsas mot vägen och i norr av en kallmurad stenmur. Mot område 4 i söder avgränsas område 3 av den asfalterade gången som leder till gravkapellet. I norr finns en enkel järngrind i stenmuren.

Längs ytterkanten växer en rad med lönnar och i området finns även några solitärträd, främst björk. I mitten finns en berså av alm och asfaltsgången mot gravkapellet kantas av en allé med formklippta almar. Några gravrader i mitten avgränsas av små häckar som löper i nord-sydlig riktning.

*Bild 27. Område 3 från sydväst.  
Foto: Länsmuseet Gävleborg, Dg  
04-3453*

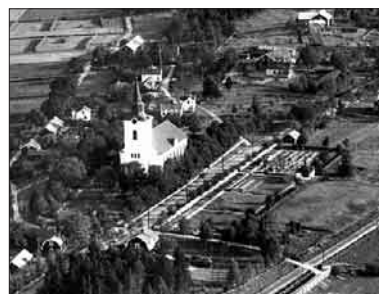
*Bild 28. Flygfoto från nordväst  
där grusgravsstrukturen är tydlig i  
område 3 och 4. Foto: ATA*

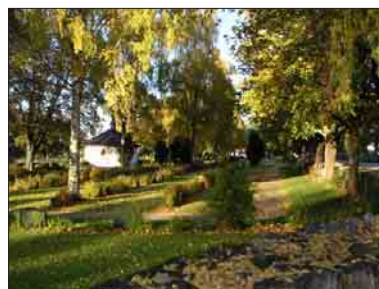
*Bild 29. Område 4 från söder.  
Foto: Länsmuseet Gävleborg, Dg  
04-4421*

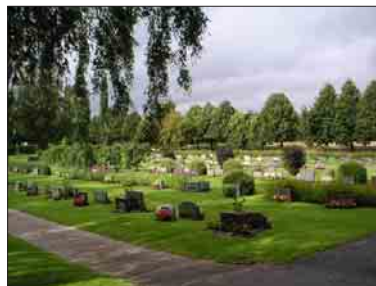
*Bild 32. Område 6 från nordost.  
Foto: Läns museet Gävleborg, Dg 04-4258*

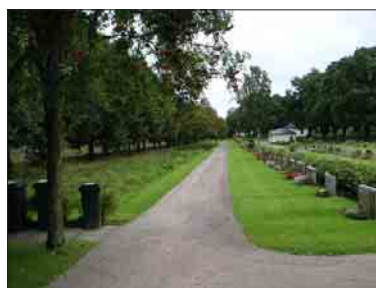
*Bild 33. Område 7 från söder.  
Foto: Läns museet Gävleborg, Dg 04-4262.*

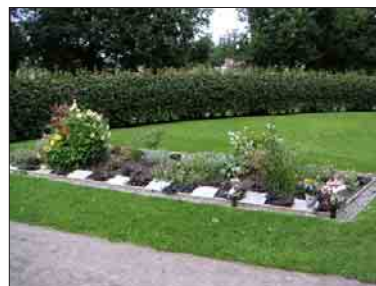
*Bild 36. Asklundan. Foto:  
Länsmuseet Gävleborg, Dg 04-4269.*

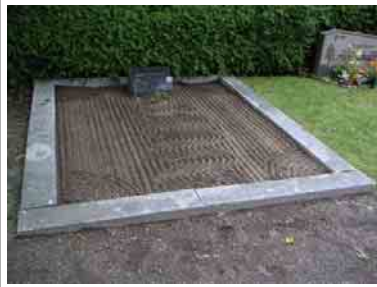
**Område:** 1

**Karaktäristik:** En liggande snedskuren svart sten, relativt liten och anspråkslös för att vara grusgrav. Del av det äldre beståndet av grusgravar.

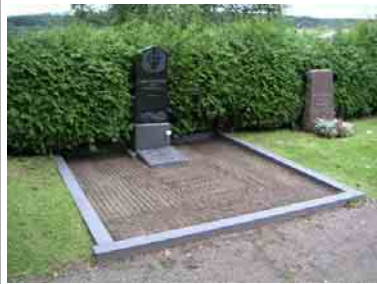
**Område:** 1

**Karaktäristik:** Hög stående svart tidstypisk sten med avfasad topp, står på sockel. Kors och växtornament som dekoration. Liggande sten med stjärna som dekoration. Del av det äldre beståndet av grusgravar.

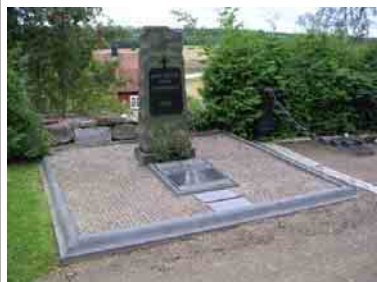
**Område:** 1

**Karaktäristik:** Stor stående rektangulär grå sten med ojämna kanter som står på en liten sockel. I en förhöjd platta som kröns av ett kors är texten försänkt. En liggande sten, något profilerad kant, förhöjd ram. Del av de äldre beståndet av grusgravar samt en tidstypisk sten.

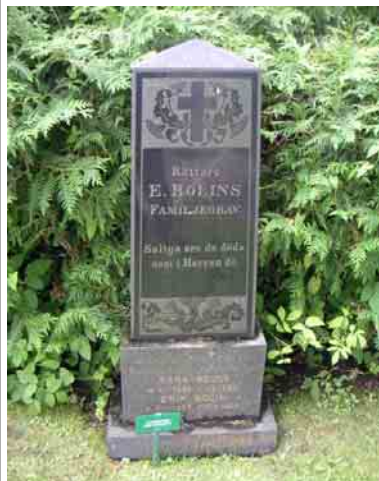
**Område:** 1  
**Kvarter:** 01  
**Gravnr:** 13  
**Tillkomstår:** 1916  
**Urvalskriterium:** Tidstypiska drag  
**Karaktäristik:** Hög smal svart sten, delvis polerad, med kors och växtornament som dekoration. Står på sockel och har spetsig topp. I form, utsmyckning och material typiska för det tidiga 1900-talet. Inskription med titeln "Rättare".

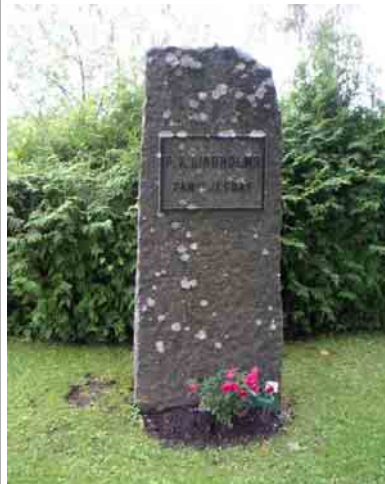
**Område:** 1  
**Kvarter:** 01  
**Gravnr:** 14  
**Tillkomstår:** 1887  
**Urvalskriterium:** Tidstypiska drag/Ålder  
**Karaktäristik:** Stor hög stående sten med obearbetad yta. Texten i en förhöjd yta.

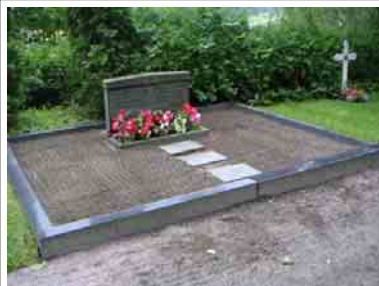
**Område:** 1  
**Kvarter:** 01  
**Gravnr:** 17  
**Tillkomstår:** 1926  
**Urvalskriterium:** Tidstypiska drag  
**Karaktäristik:** Stående bred sten något klassicerande i form och dekoration. Del av beståndet av äldre grusgravar och en tidstypisk sten.

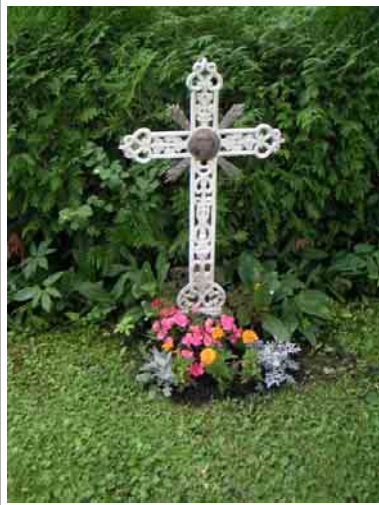
**Område:** 1  
**Kvarter:** 01  
**Gravnr:** 18  
**Tillkomstår:** 1877  
**Urvalskriterium:** Gjutjärn/ålder  
**Karaktäristik:** Stående vitmålat järnkors med genombrutna dekorationer. Gravvården är bland de äldsta på kyrkogården.

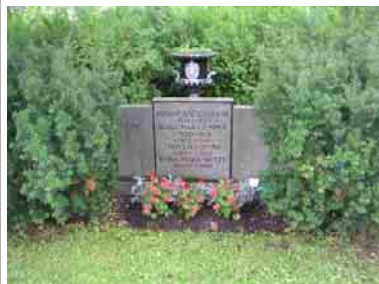
**Område:** 1  
**Kvarter:** 01  
**Gravnr:** 23  
**Tillkomstår:** 1926 (stenen)  
**Urvalskriterium:** Gjutjärn  
**Karaktäristik:** En bred stående tidstypisk sten i enkla former utsmyckad med två försänkta snäckor står framför en gjutjärnsurna som målats i svart och silver. Urnan står på en sockel och är dekorerad med ett ansikte och utsirade handtag.

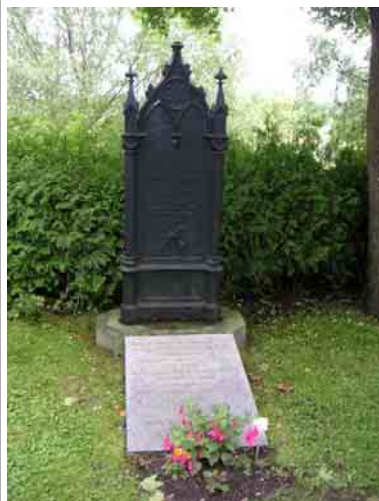
**Område:** 1  
**Kvarter:** 01  
**Gravnr:** 25  
**Tillkomstår:** 1898  
**Urvalskriterium:** Gjutjärn/Konstnärlig utformning/Ålder  
**Karaktäristik:** Stående profilerad gjutjärnsvård i tydlig gotisk stil stående på en liten stensockel. Inskription med titeln "Bonden". Framför ligger en stor enkel grå sten av senare tid.

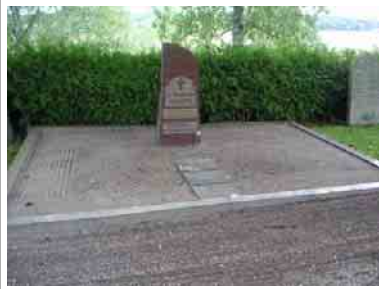
**Område:** 1  
**Kvarter:** 02  
**Gravnr:** 01  
**Tillkomstår:** 1895  
**Urvalskriterium:** Tidstypiska drag  
**Karaktäristik:** Gravsten i röd granit med polerad framsida och urhuggna försänkningar för texten. Grovhuggen med ojämna kanter. Del av det äldre beståndet av grusgravar.

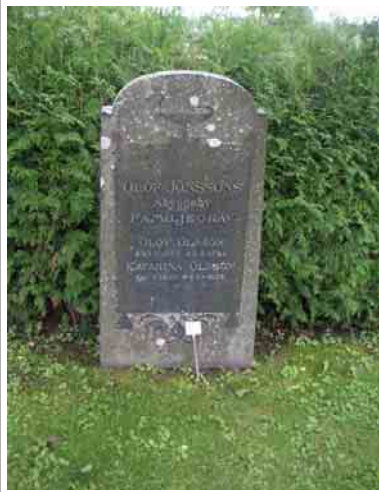
**Område:** 1  
**Kvarter:** 02  
**Gravnr:** 11  
**Tillkomstår:** okänt  
**Urvalskriterium:** Konstnärlig utformning  
**Karaktäristik:** Relativt stor stående tunn sten i enkel men välarbetad utformning med en oljelampa som dekoration.

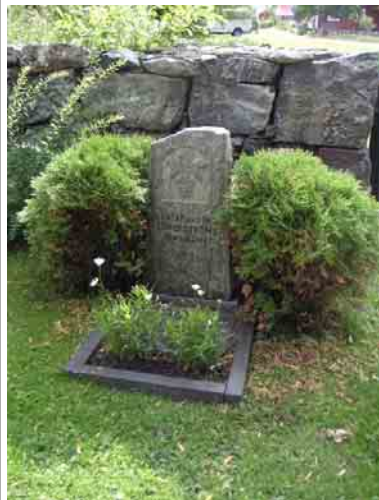
**Område:** 1  
**Kvarter:** 03  
**Gravnr:** 01  
**Tillkomstår:** 1902  
**Urvalskriterium:** Konstnärlig utformning  
**Karaktäristik:** Grå sten, i ovanligt stenmaterial, med blomdekoration som relief i försänkt yta. En liggande grå sten vid foten.

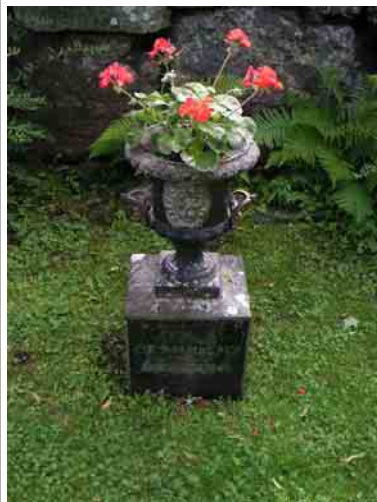
**Område:** 1  
**Kvarter:** 03  
**Gravnr:** 02  
**Tillkomstår:** 1895  
**Urvalskriterium:** Gjutjärn/Ålder  
**Karaktäristik:** Svart och silverfärgad gjutjärnsurna som står på en svart och grå sockel med polerad framsida.

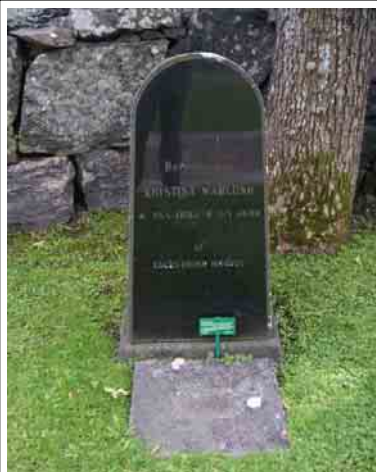
**Område:** 1  
**Kvarter:** 03  
**Gravnr:** 03  
**Tillkomstår:** 1898  
**Urvalskriterium:** Personhistoriskt intresse/Ålder  
**Karaktäristik:** Enkel stående hög svart sten med rundad topp och polerad framsida. Liggande grå vittrad sten vid foten. Barnmorskan Kristina Wahlund arbetade som barnmorska under många år i Hille och vården restes av "tacksamma mödrar".

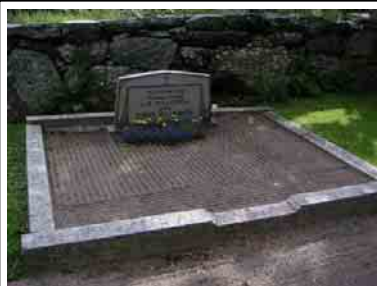
**Område:** 1  
**Kvarter:** 03  
**Gravnr:** 04  
**Tillkomstår:** 1911  
**Urvalskriterium:** Tidstypiska drag  
**Karaktäristik:** Enkel grå bred sten med förhöjd ram, dekoration och inskription. Del av det äldre beståndet av grusgravar.

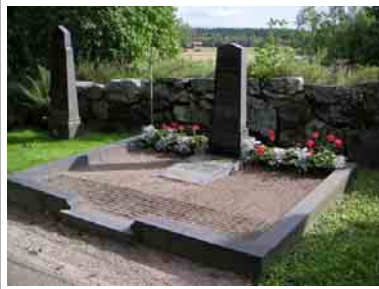
**Område:** 1  
**Kvarter:** 03  
**Gravnr:** 06  
**Tillkomstår:** 1909  
**Urvalskriterium:** Tidstypiska drag  
**Karaktäristik:** Hög stående svart och grå delvis polerad sten med polerade ramar, dekorationer och inskription. Enklare liggande sten från 1963 framför. Del av det äldre beståndet av grusgravar. Den stående stenen är representativ och tidstypisk och har en inskription med titeln ”Hemmansägaren”.

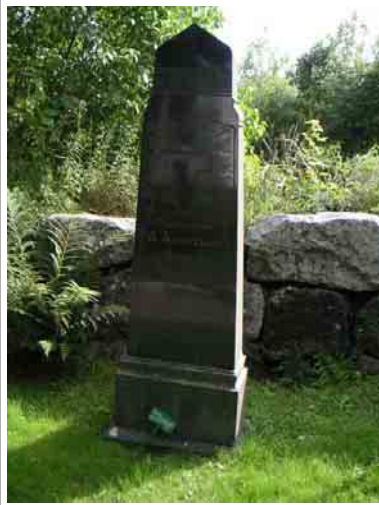
**Område:** 1  
**Kvarter:** 03  
**Gravnr:** 07  
**Tillkomstår:** 1905  
**Urvalskriterium:** Konstnärlig utformning  
**Karaktäristik:** Hög stående svart polerad sten, välarbetad och dekorerad med växtornament i jugendstil. Inskription med titeln ”Kyrkovärden”.

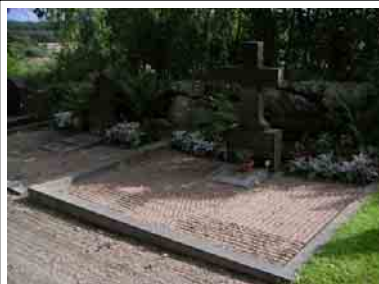
**Område:** 1  
**Kvarter:** 03  
**Gravnr:** 08  
**Tillkomstår:** 1979  
**Urvalskriterium:** Tidstypiska drag  
**Karaktäristik:** Svart polerat stående stenkors som står på stensockel. Raka och enkla former. Framför en helt modern liggande sten från 2000. Del av det äldre beståndet av grusgravar.

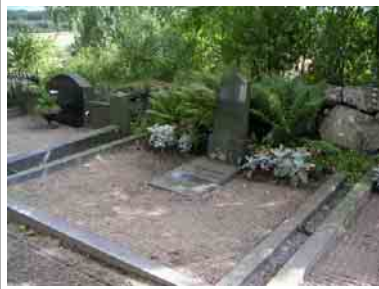
**Område:** 1  
**Kvarter:** 03  
**Gravnr:** 09  
**Tillkomstår:** 1899  
**Urvalskriterium:** Tidstypiska drag/Ålder  
**Karaktäristik:** Svart polerad spetsig sten med välarbetade dekorationer (växtornament). Enklare och modernare liggande sten framför.

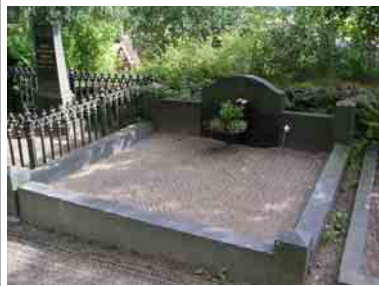
**Område:** 1  
**Kvarter:** 03  
**Gravnr:** 10  
**Tillkomstår:** 1896  
**Urvalskriterium:** Tidstypiska drag/Ålder  
**Karaktäristik:** Svart polerad sten som står i liv med den bakre delen av stenramen. En hög, kantig och ganska säregen stenram. Del av det äldre beståndet av grusgravar.

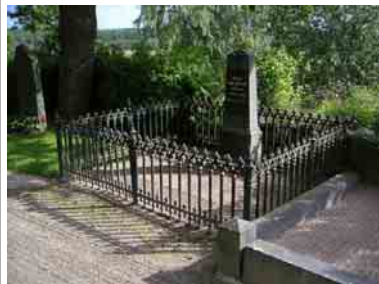
**Område:** 1  
**Kvarter:** 03  
**Gravnr:** 11  
**Tillkomstår:** 1896  
**Urvalskriterium:** Gjutjärn/Tidstypiska drag/Ålder  
**Karaktäristik:** Hög spetsig delvis polerad svart sten med kors och växtornament som dekoration. Tidstypisk sten och ett gjutjärnsstaket omgärdar gravvården. Inskription med titeln "Bonden".

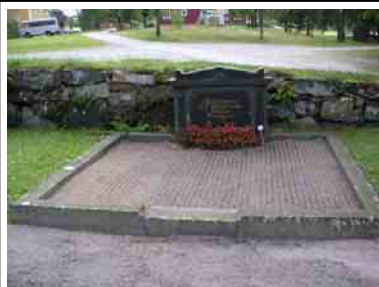
**Område:** 1  
**Kvarter:** 04  
**Gravnr:** 02  
**Tillkomstår:** 1923  
**Urvalskriterium:** Tidstypiska drag  
**Karaktäristik:** Bred stående sten i liv med bakre kanten i stenramen. Grå och svart polerad sten med klassicerande formspråk; pilastrar med kapitäl och överliggare. Oljelampa som gravvårdssymbol. Tidstypisk sten och gravvården är del av det äldre beståndet av grusgravar. Inskription med titeln "Nämndemannen".

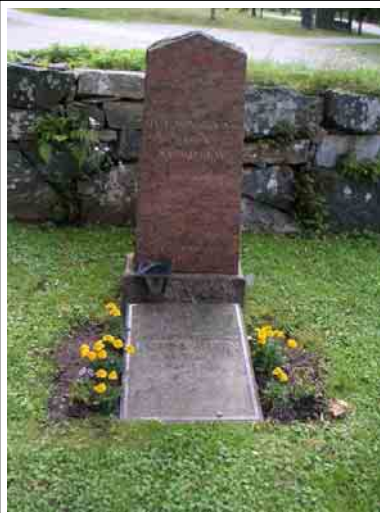
**Område:** 1  
**Kvarter:** 04  
**Gravnr:** 03  
**Tillkomstår:** 1921  
**Urvalskriterium:** Tidstypiska drag  
**Karaktäristik:** Röd stående granitsten med spetsig topp. Polerad framsida och grovt huggna övriga sidor. En av flera höga representativa stenar som står vid ingången till kyrkogården. Enklare liggande sten framför från 1959.

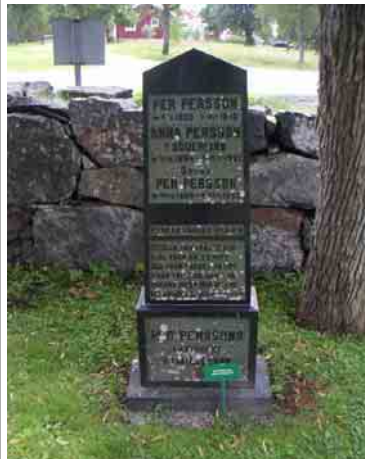
**Område:** 1  
**Kvarter:** 04  
**Gravnr:** 04  
**Tillkomstår:** 1921  
**Urvalskriterium:** Tidstypiska drag  
**Karaktäristik:** Hög stående svart och grå delvis polerad sten med spetsig topp som står på en sockel. En av flera höga representativa stenar som står vid ingången till kyrkogården.

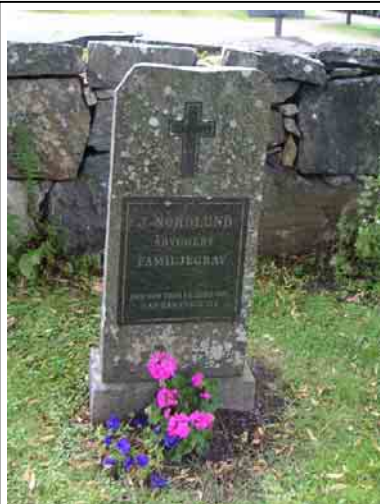
**Område:** 1  
**Kvarter:** 04  
**Gravnr:** 05  
**Tillkomstår:** 1920  
**Urvalskriterium:** Tidstypiska drag  
**Karaktäristik:** Grå hög rektangulär sten med svart polerad ruta. Kors som gravvårdssymbol. Något grovt huggen i överkant. En av flera höga representativa stenar som står vid ingången till kyrkogården.

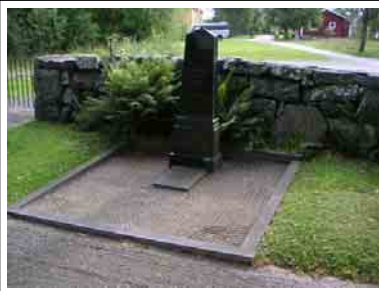
**Område:** 1  
**Kvarter:** 04  
**Gravnr:** 06  
**Tillkomstår:** 1917  
**Urvalskriterium:** Tidstypiska drag  
**Karaktäristik:** Svart polerad hög spetsig tidstypisk sten med pampigt uttryck. Enklare liggande sten framför. En av flera höga representativa stenar som står vid ingången till kyrkogården men även en del av det äldre beståndet av grusgravar.

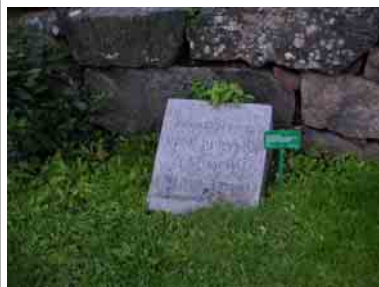
**Område:** 1  
**Kvarter:** 05  
**Gravnr:** 01  
**Tillkomstår:** 1895  
**Urvalskriterium:** Ålder  
**Karaktäristik:** Mycket anspråkslös liggande snedskuren grå sten utan dekorationer. Är en av de äldre gravvårdarna på kyrkogården. Inskription med titeln "Hemmansegaren".

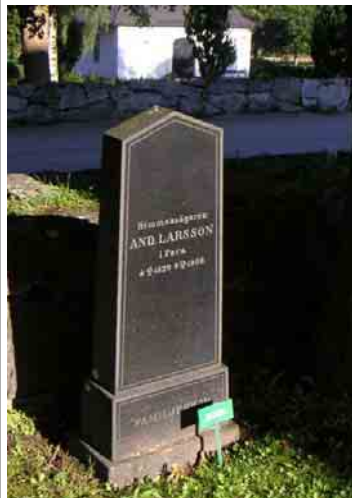
**Område:** 1  
**Kvarter:** 05  
**Gravnr:** 09  
**Tillkomstår:** 1908  
**Urvalskriterium:** Tidstypiska drag  
**Karaktäristik:** Stående hög svart till stor del polerad spetsig sten utan dekorationer. Mycket tidstypisk och representativ. Inskription med titeln "Hemmansägaren And. Larsson i Fors familjegrav". I hembygdsföreningens arkiv finns en livsberättelse över Anders Larsson i Fors.

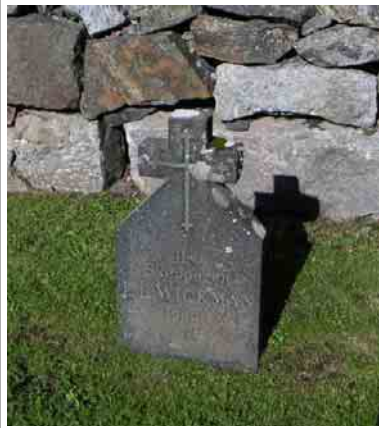
**Område:** 1  
**Kvarter:** 06  
**Gravnr:** 02  
**Tillkomstår:** 1922  
**Urvalskriterium:** Tidstypiska drag  
**Karaktäristik:** Grå stående relativt liten sten delvis utformad som ett kors. Inskription med titeln "Skepparen".

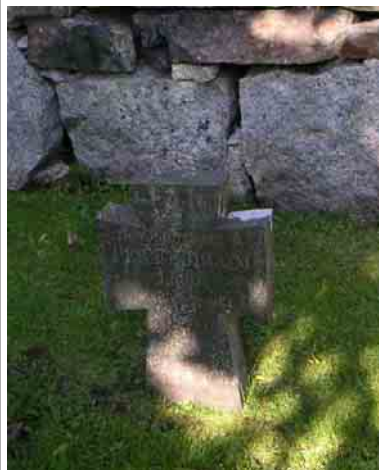
**Område:** 1  
**Kvarter:** 06  
**Gravnr:** 04  
**Tillkomstår:** 1921  
**Urvalskriterium:** Tidstypiska drag  
**Karaktäristik:** Liten anspråkslös stående grå sten formad som ett kors. Inskription med titeln "Hemmansägaren".

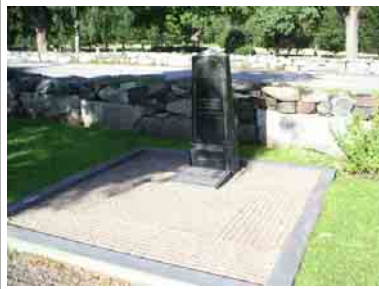
**Karaktäristik:** Hög stående svart, till största del polerad, spetsig sten med kors och andra dekorationer. Framför ligger en enkel sten från 1972. Den stående stenen är tidstypisk och gravvården är en del av det äldre beståndet av grusgravar.

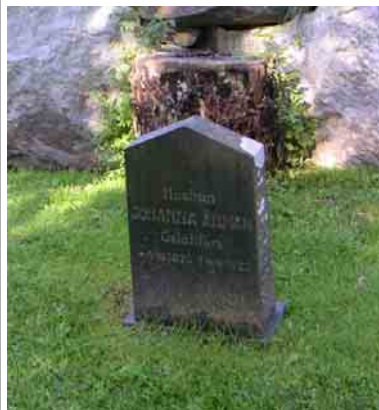
**Karaktäristik:** Liten svart anspråkslös sten med polerad framsida. Stenen är tidstypisk och representativ för de enklare och mindre gravarna från början av 1900-talet som man ofta hittade i de allmänna varven.

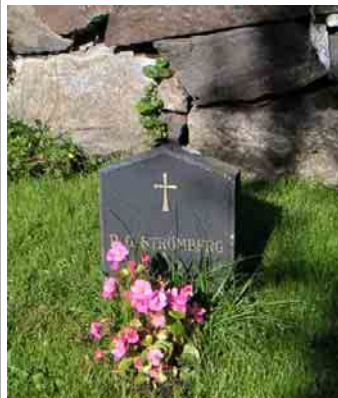
**Karaktäristik:** Liten svart anspråkslös sten med polerad framsida. Stenen är tidstypisk och representativ för de enklare och mindre gravarna från början av 1900-talet som man ofta hittade i de allmänna varven.

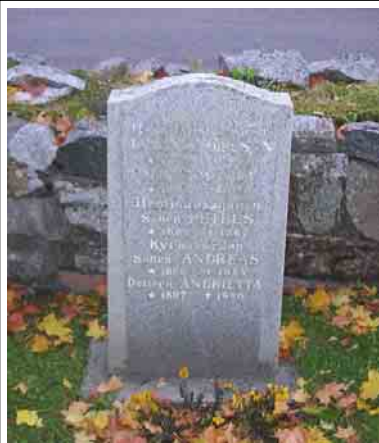
**Område:** 1  
**Kvarter:** 06  
**Gravnr:** 19  
**Tillkomstår:** 1937  
**Urvalskriterium:** Personhistoriskt intresse  
**Karaktäristik:** Grå hög enkel stående sten. Här ligger riksdagsmannen Anders Olsson.

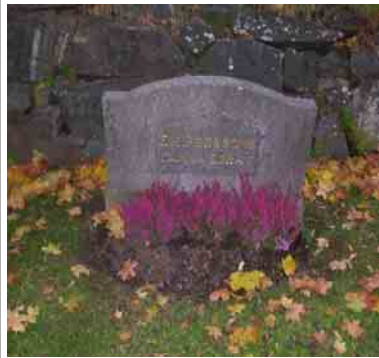
**Område:** 1  
**Kvarter:** 06  
**Gravnr:** 21  
**Tillkomstår:** 1921  
**Urvalskriterium:** Personhistoriskt intresse  
**Karaktäristik:** Låg bred enkel grå sten med grov yta. Här ligger kommunalpolitikern E.M. Persson.

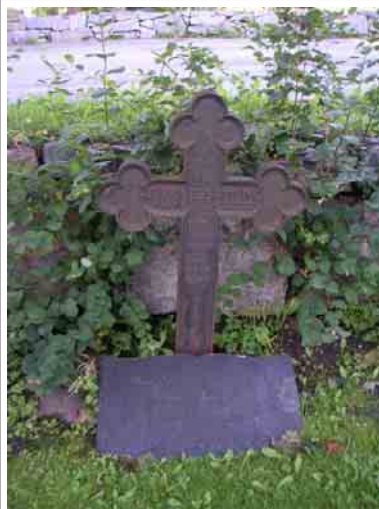
**Område:** 1  
**Kvarter:** 06  
**Gravnr:** 25  
**Tillkomstår:** 1851  
**Urvalskriterium:** Gjutjärn/Ålder  
**Karaktäristik:** Stående gjutjärnskors med en liggande sten framför som är utformad som en öppen bok. Både gjutjärnskorset och stenen är bland de äldsta gravvårdarna på kyrkogården.

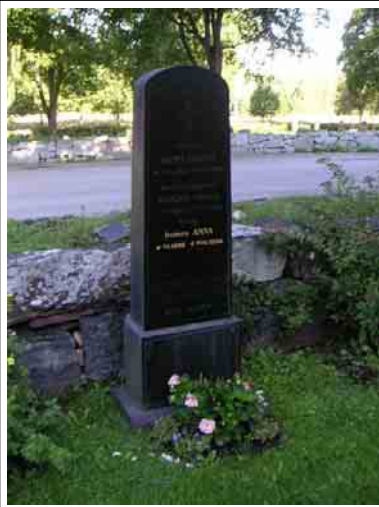
**Område:** 1  
**Kvarter:** 06  
**Gravnr:** 28  
**Tillkomstår:** 1921  
**Urvalskriterium:** Tidstypiska drag  
**Karaktäristik:** Hög svart till stor del polerad sten med rundad överkant. Rikligt dekorerad. Tidstypisk och representativ och med inskription med titeln "Hemmansägaren".

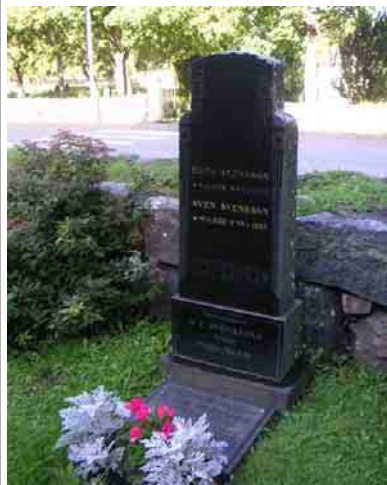
**Område:** 1  
**Kvarter:** 06  
**Gravnr:** 29  
**Tillkomstår:** 1925  
**Urvalskriterium:** Konstnärlig utformning/Tidstypiska drag  
**Karaktäristik:** Hög svart till stor del polerad sten med rikligt med dekorationer. Tidstypisk sten med något ovanlig form men mycket ornament. Inskription med titeln "Hemmansägaren".

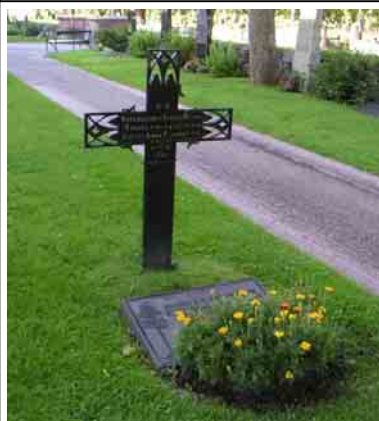
**Område:** 1  
**Kvarter:** 09  
**Gravnr:** 01  
**Tillkomstår:** 1875  
**Urvalskriterium:** Gjutjärn/Ålder  
**Karaktäristik:** Ett stående gjutjärnskors med genombrutna dekorationer. En liggande sten framför från 1989 med träd som dekoration. Korset är en av de äldre gravarna på kyrkogården. På stenen finns inskription med titeln "Bonden och kyrkokassören" och på korset "Kyrkovärden".

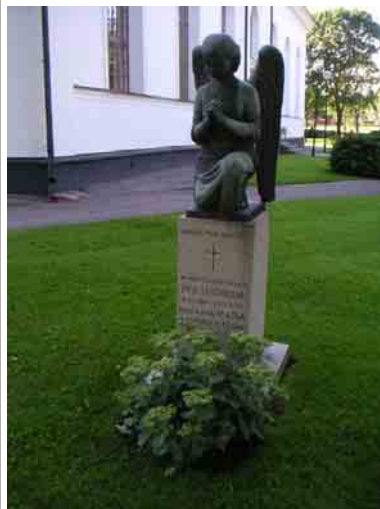
**Område:** 1  
**Kvarter:** 09  
**Gravn:** 02  
**Tillkomstår:** 1950  
**Urvalskriterium:** Konstnärlig utformning  
**Karaktäristik:** Skulptur av knäböjande ängel på ett podium av grå sten. Inskription med titeln "Bonden och kyrkovärden". Mycket påkostad och vacker gravvård.

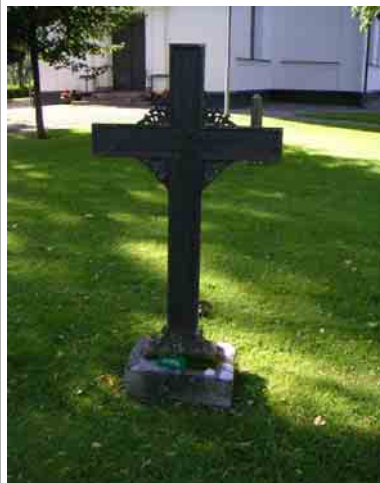
**Område:** 1  
**Kvarter:** 10  
**Gravn:** 02  
**Tillkomstår:** okänt  
**Urvalskriterium:** Gjutjärn  
**Karaktäristik:** Högt stående gjutjärnskors med genombrutna dekorationer där korsarmarna möts.

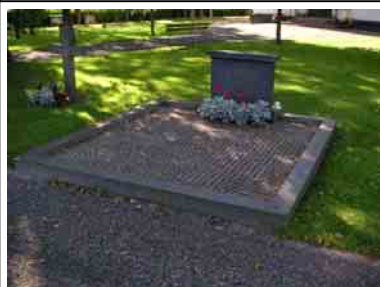
**Område:** 1  
**Kvarter:** 10  
**Gravn:** 03  
**Tillkomstår:** 1932  
**Urvalskriterium:** Tidstypiska drag  
**Karaktäristik:** Bred stående grå sten som står på en sockel i liv med den bakre kanten på stenramen. Enkla dekorationer, inskription med titeln "Komminister". Del av det äldre beståndet med grusgravar.

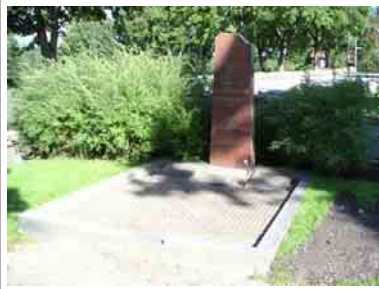
**Område:** 1  
**Kvarter:** 11  
**Gravnr:** 01  
**Tillkomstår:** okänt  
**Urvalskriterium:** Tidstypiska drag  
**Karaktäristik:** Hög röd granitsten med polerad framsida som står i liv med den bakre kanten på stenramen. Ojämnt huggen ovalsida. Pampig och påkostad sten med inskriptionen "Häradsdomaren". Framför ligger tre liggande stenar. Del av det äldre beståndet av grusgravar.

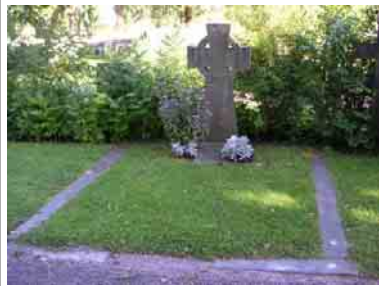
**Område:** 1  
**Kvarter:** 11  
**Gravnr:** 05  
**Tillkomstår:** 1934  
**Urvalskriterium:** Konstnärlig utformning/Tidstypiska drag  
**Karaktäristik:** Stort grått keltiskt kors. Liggande sten framför från 1944. Inskription med titeln "Kyrkoherden i Hille, Kontraktspresten...". Gravvård med stenram och en rest av det äldre beståndet av grusgravar.

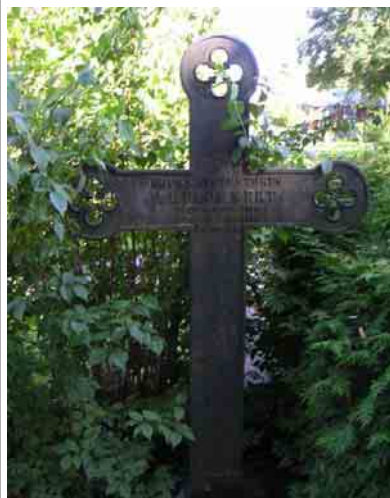
**Område:** 1  
**Kvarter:** 11  
**Gravnr:** 06  
**Tillkomstår:** 1851  
**Urvalskriterium:** Gjutjärn/Ålder  
**Karaktäristik:** Högt stående järnkors med delvis genombrutna dekorationer. En av de äldsta vårdarna på kyrkogården och med inskription med titeln "Bruksinspektorn".

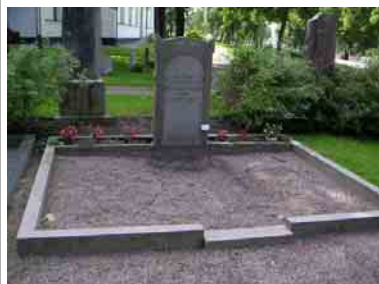
**Område:** 1  
**Kvarter:** 12  
**Gravnr:** 01  
**Tillkomstår:** 1927  
**Urvalskriterium:** Tidstypiska drag  
**Karaktäristik:** Ljusröd granitsten, hög och rektangulär med något skulpterad form. Välarbetad och dekorerad. Liggande stenhäll framför. Del av det äldre beståndet med grusgravar. Inskription med titeln "Hemmansägaren".

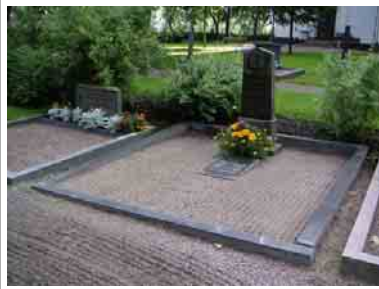
**Område:** 1  
**Kvarter:** 12  
**Gravnr:** 02  
**Tillkomstår:** 1924  
**Urvalskriterium:** Tidstypiska drag  
**Karaktäristik:** Stående spetsig svart, till stor del polerad, sten med kors och krans som dekoration. Liggande enkel svart polerad sten från 1955 framför. Tidstypisk stående sten och gravvården är en del av det äldre beståndet av grusgravar.

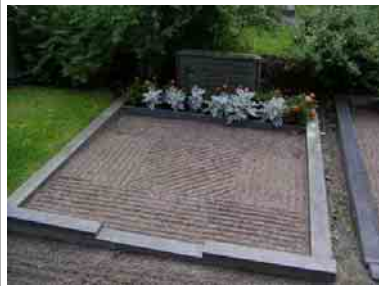
**Område:** 1  
**Kvarter:** 12  
**Gravnr:** 03  
**Tillkomstår:** 1952  
**Urvalskriterium:** Tidstypiska drag  
**Karaktäristik:** Bred grå sten stående i liv med bakkanten på stenramen. Liten dekoration med kors och kvist. Tidstypisk sten och gravvården är en del av det äldre beståndet av grusgravar. Inskription med titeln "Hemmansägaren".

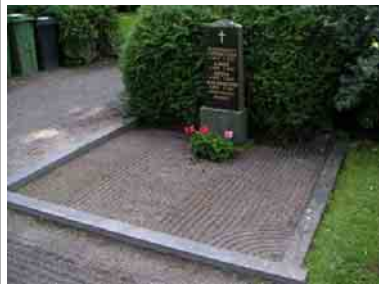
**Område:** 1  
**Kvarter:** 12  
**Gravnr:** 06  
**Tillkomstår:** 1932  
**Urvalskriterium:** Tidstypiska drag  
**Karaktäristik:** Hög stående spetsig svart polerad sten med endast kors som dekoration. Del av det äldre beståndet av grusgravar. Inskription med titeln "Hemmansägaren".

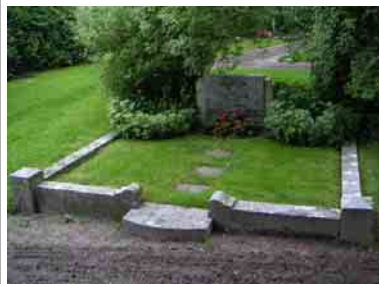
**Område:** 1  
**Kvarter:** 12  
**Gravnr:** 07  
**Tillkomstår:** okänt  
**Urvalskriterium:** Tidstypiska drag  
**Karaktäristik:** Stående bred grå melerad sten med stjärna och oljelampa som dekoration. Välarbetad stenram. Del av det äldre beståndet av grusgravar.

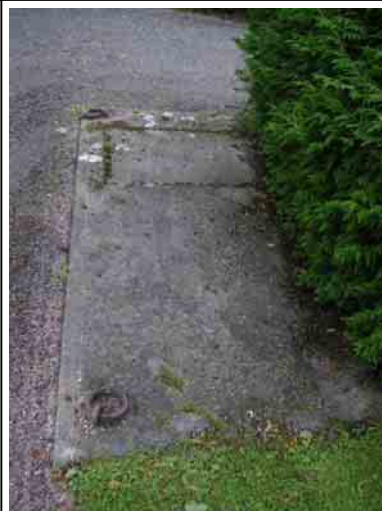
**Område:** 1  
**Kvarter:** 13  
**Gravnr:** 01  
**Tillkomstår:** före 1860  
**Urvalskriterium:** Konstnärlig utformning/Gjutjärn/Ålder  
**Karaktäristik:** Stor liggande häll, delvis gömd i ett tujabuskage. Odekoration men järnringar vid varje hörn. Ovanlig och ålderdomlig gravvård.

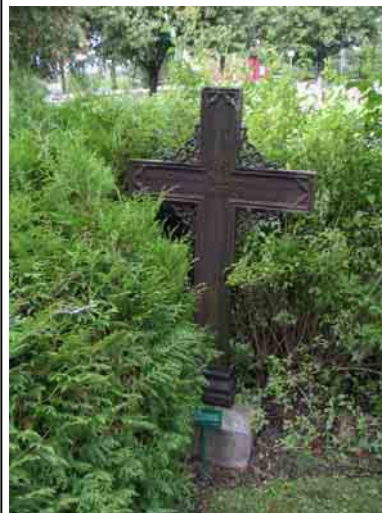
**Område:** 1  
**Kvarter:** 13  
**Gravnr:** 02  
**Tillkomstår:** 1883  
**Urvalskriterium:** Gjutjärn/Ålder  
**Karaktäristik:** Stående gjutjärnskors med genombrutna dekorationer där korsarmarna möts. En av de äldre gravvårdarna på kyrkogården.

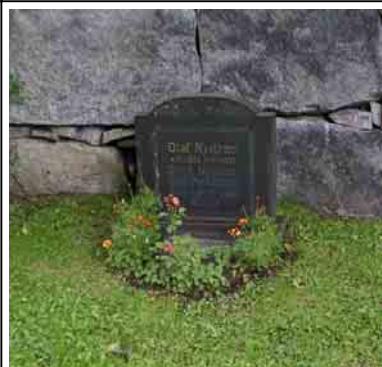
**Område:** 3  
**Kvarter:** 16  
**Gravnr:** 02  
**Tillkomstår:** 1937  
**Urvalskriterium:** Tidstypiska drag  
**Karaktäristik:** Liten och anspråkslös men ändå väl dekorerad svart bred tidstypisk sten med klassicistiska drag. Enkel liggande sten från 1960 framför.

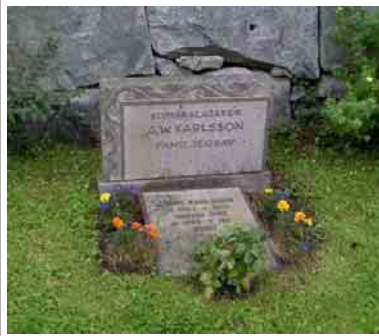
**Område:** 3  
**Kvarter:** 16  
**Gravnr:** 18  
**Tillkomstår:** 1936  
**Urvalskriterium:** Konstnärlig utformning  
**Karaktäristik:** Ljusröd bred liten granitsten med växtornament i relief. Liggande sten i samma material framför.

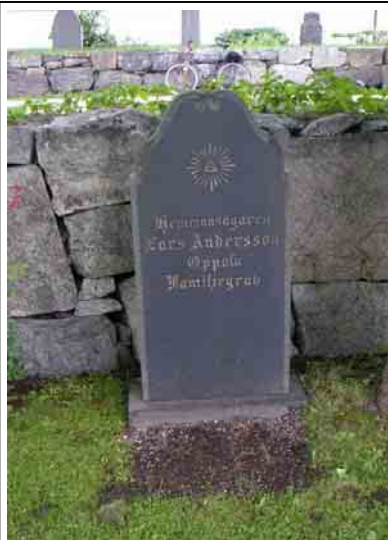
**Område:** 3  
**Kvarter:** 16  
**Gravnr:** 31  
**Tillkomstår:** 19  
**Urvalskriterium:** Konstnärlig utformning  
**Karaktäristik:** Svart stående hög sten med ett öga som dekoration. Inskription med titeln "Hemmansägaren".

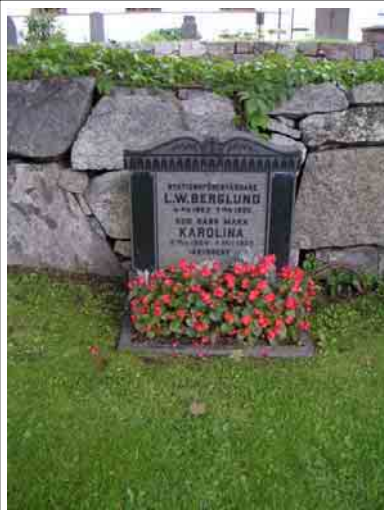
**Område:** 3  
**Kvarter:** 16  
**Gravnr:** 32  
**Tillkomstår:** 1935  
**Urvalskriterium:** Konstnärlig utformning/Tidstypiska drag  
**Karaktäristik:** Stående grå och svart sten med pilastrar och överliggare. Våldekorerad och representativ med många klassicistiska drag. Inskription med titeln "Stationsföreståndare"

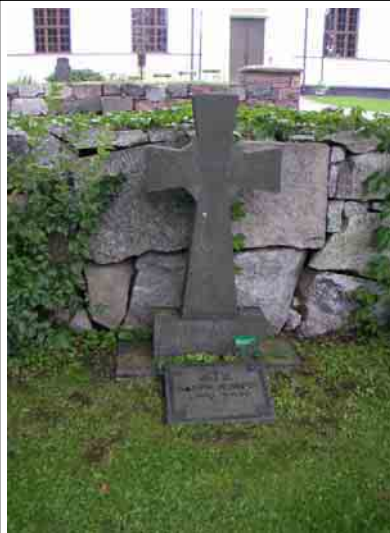
**Område:** 3  
**Kvarter:** 16  
**Gravn:** 33  
**Tillkomstår:** 1932  
**Urvalskriterium:** Konstnärligt utformning  
**Karaktäristik:** Stående stenkors med dekoration där korsarmarna möts. Liggande enkel sten från 1960 framför.

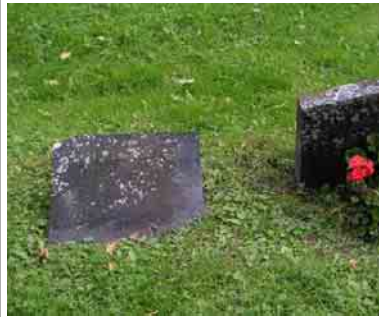
**Område:** 3  
**Kvarter:** 19  
**Gravn:** 25  
**Tillkomstår:** 1942  
**Urvalskriterium:** Tidstypiska drag  
**Karaktäristik:** Liten och anspråkslös gråsvart sten som står i raden med gravvårdar i liknande storlek och utformning. Varvsgrav.

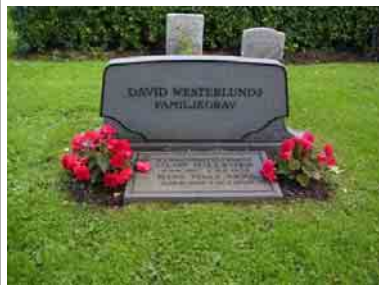
**Område:** 3  
**Kvarter:** 21  
**Gravn:** 01  
**Tillkomstår:** 1940  
**Urvalskriterium:** Konstnärlig utformning  
**Karaktäristik:** Grå bred sten med växtornament vid basens hörn. Speciell form, formspråk och utsmyckning. Enkel liggande grå sten framför från 1935.

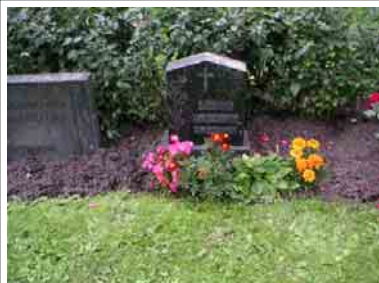
**Område:** 3  
**Kvarter:** 25  
**Gravn:** 59  
**Tillkomstår:** varvsgrav med okänt årtal  
**Urvalskriterium:** Tidstypiska drag  
**Karaktäristik:** Liten svart sten med polerad framsida, kors och blomma som dekoration. Del av de små vårdar som står i rader i inre delen av område 3.

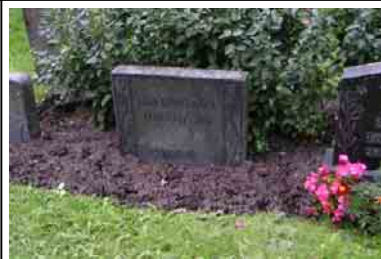
**Område:** 3  
**Kvarter:** 25  
**Gravnr:** 60  
**Tillkomstår:** varvsgrav med okänt årtal  
**Urvalskriterium:** Tidstypiska drag  
**Karaktäristik:** Liten anspråkslös bred stående sten med växtornament. Del av de små vårdar som står i rader i inre delen av område 3.

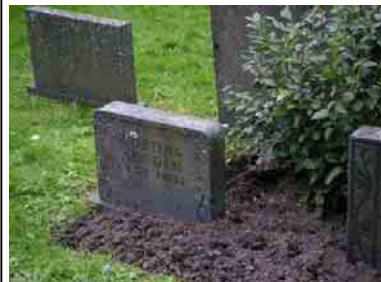
**Område:** 3  
**Kvarter:** 25  
**Gravnr:** 61  
**Tillkomstår:** 1952  
**Urvalskriterium:** Tidstypiska drag  
**Karaktäristik:** Liten grå bred sten med växtornament. Del av de små vårdar som står i rader inre delen av område 3.

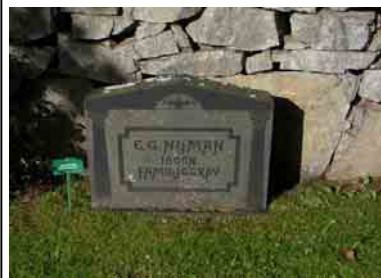
**Område:** 3  
**Kvarter:** 30  
**Gravnr:** 05  
**Tillkomstår:** 1938  
**Urvalskriterium:** Tidstypiska drag  
**Karaktäristik:** Stående bred svart och grå sten med klassicerande ornament.

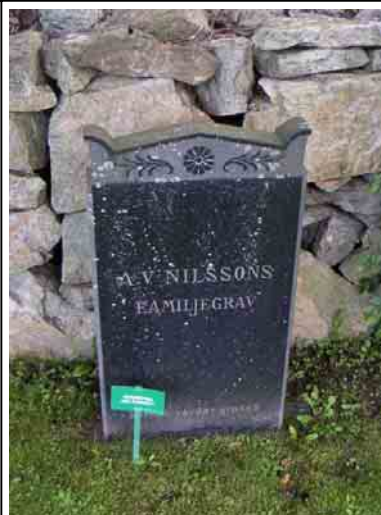
**Område:** 3  
**Kvarter:** 33  
**Gravnr:** 02  
**Tillkomstår:** 1934  
**Urvalskriterium:** Tidstypiska drag  
**Karaktäristik:** Enkel stående svart sten med sparsamt med växtornament i återkommande form och utformning.

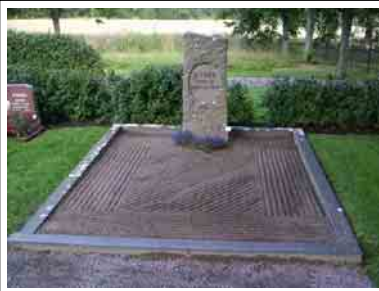
**Karaktäristik:** Hög stående grovt huggen rödgrå sten med släthuggen cirkel i mitten för inskription. Del av det äldre beståndet av grusgravar.

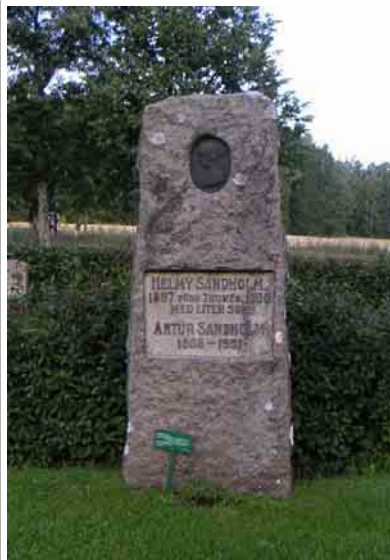
**Karaktäristik:** Hög stående grågrön grovhuggen sten med släthuggen ruta för inskription. Även infattad bronsrelief med kvinnohuvud i profil.

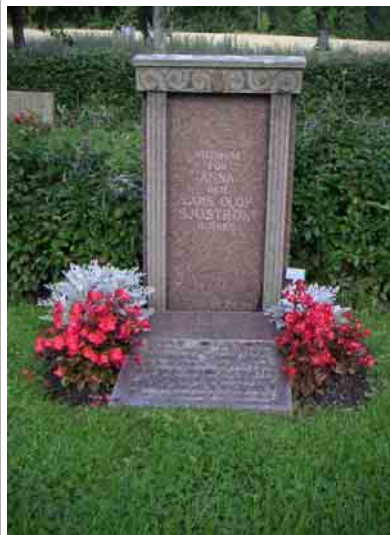
**Karaktäristik:** Hög röd stående granitsten med tydliga klassicerande drag som pilastrar/kolonner och överliggare. Liggande röd granitsten från 1975 framför.

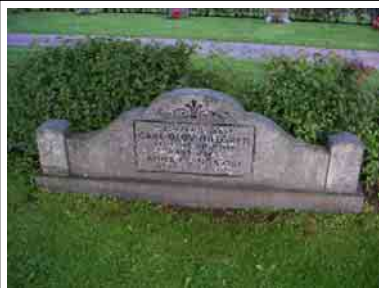
**Område:** 3  
**Kvarter:** 36  
**Gravnr:** 14  
**Tillkomstår:** 1968  
**Urvalskriterium:** Konstnärlig utformning  
**Karaktäristik:** Bred stående grå sten i pampigt och välarbetat fast enkelt utförande. Inskription med titeln "Musikfanjunkare"

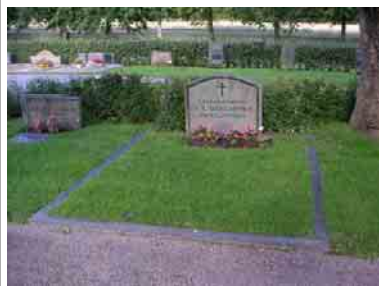
**Område:** 3  
**Kvarter:** 36  
**Gravnr:** 17  
**Tillkomstår:** 1937  
**Urvalskriterium:** Konstnärlig utformning/Personhistoriskt intresse.  
**Karaktäristik:** Stor stående grå sten med pampigt uttryck. Utsmyckad enbart med ett kors. Här vilar landstingsmannen P.A. Dahlberg. Gravvården omgärdas av en stenram och är en rest av det äldre beståndet av grusgravar.

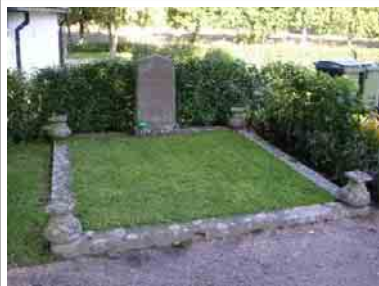
**Område:** 4  
**Kvarter:** 49  
**Gravnr:** 01  
**Tillkomstår:** 1927  
**Urvalskriterium:** Tidstypiska drag  
**Karaktäristik:** Röd hög stående granitsten utan utsmyckning med ned fin stenram med sturnor i varje hörn. Gravvården omgärdas av en stenram och är en rest av det äldre beståndet av grusgravar.

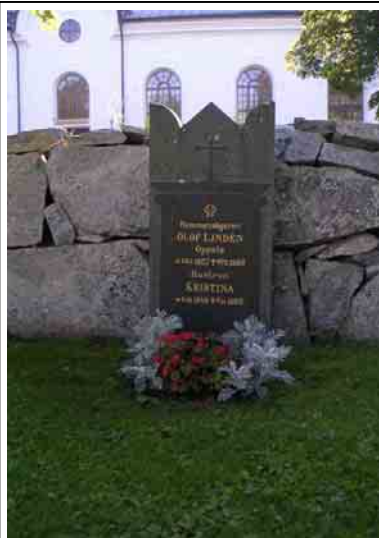
**Område:** 4  
**Kvarter:** 54  
**Gravnr:** 02  
**Tillkomstår:** 1926  
**Urvalskriterium:** Tidstypiska drag  
**Karaktäristik:** Stående hög svart och grå sten med klassicerande dekorationer. Tidstypisk form och dekorationer och inskription med titeln "Hemmansägaren".

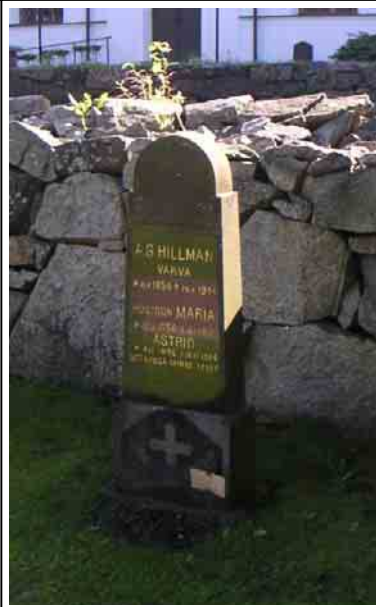
Karaktäristik: Hög svart stående till stor del polerad sten med rundad överkant ståendes på stensockel. Rikligt med växternamn samt ett kors. Tidstypisk form och material.

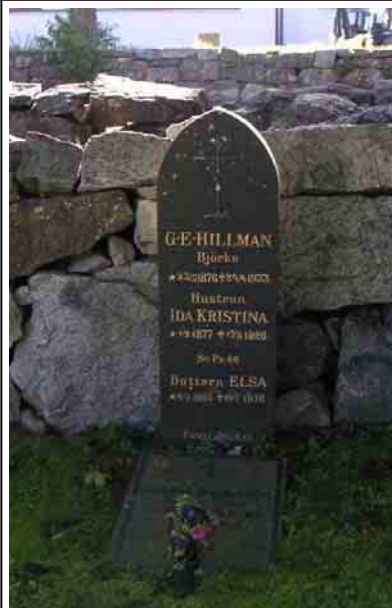
Karaktäristik: Hög tunn stående svart sten med ett kors och slingerväxt som dekoration. En liggande sten från 1932 framför. Jugendinspirerad, tidstypisk och välarbetad stående sten.

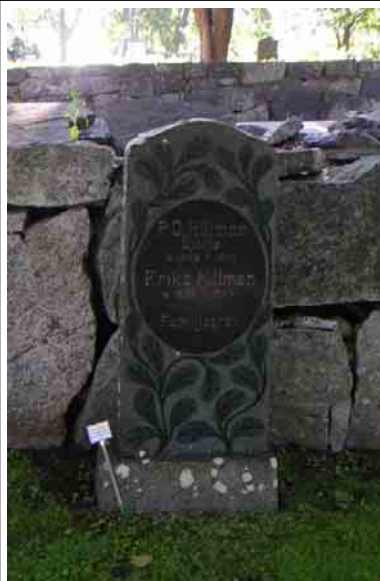
**Område:** 4  
**Kvarter:** 54  
**Gravnr:** 07  
**Tillkomstår:** 1932  
**Urvalskriterium:** Tidstypiska drag  
**Karaktäristik:** Hög stående sten med rundad överkant. Svart polerad cirkel för inskription och utsmyckad med stora bladdekorationer. Sten med tidstypisk form och ornamentering.

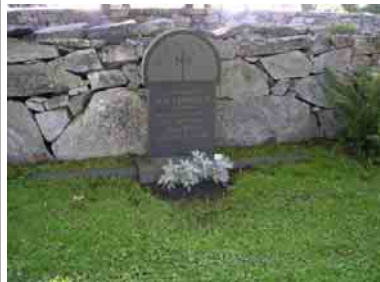
**Område:** 4  
**Kvarter:** 54  
**Gravnr:** 08  
**Tillkomstår:** 1933  
**Urvalskriterium:** Tidstypiska drag/Konstnärlig utformning  
**Karaktäristik:** Speciell form på sten, annars ganska tidstypisk utformning. Nätt formspråk. Rester kvar av stenram (bakre kanten)

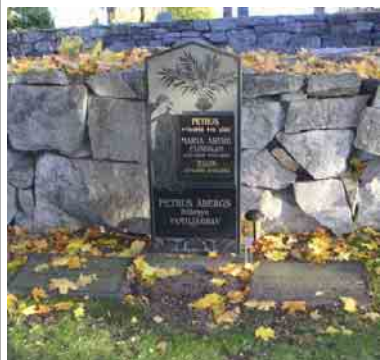
**Område:** 4  
**Kvarter:** 54  
**Gravnr:** 15  
**Tillkomstår:** 1936  
**Urvalskriterium:** Tidstypiska drag/Konstnärlig utformning  
**Karaktäristik:** Hög stående delvis polerad grå och svart sten med en kvinna/ängel stående i helfigur samt en vas med lagerblad som dekoration. Speciell och hög detaljgrad i dekorationen. Det klassicistiska idealen slår igenom även i dekorationen. Tidstypisk i form, formspråk och ytbehandling.
