# Hille kyrkogård

Kulturhistorisk inventering

Hille kyrkogård  
Hille socken  
Gästrikland  
2004

Rapport 2005:07

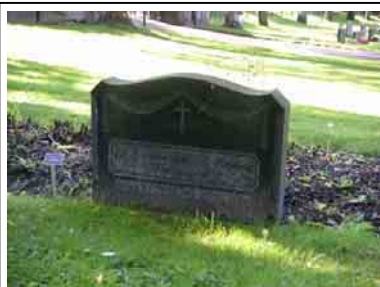
**Område:** 4  
**Kvarter:** 58  
**Gravnr:** 06  
**Tillkomstår:** 1931  
**Urvalskriterium:** Tidstypiska drag  
**Karaktäristik:** Bred svart polerad sten med enkel och anspråkslös utformning. Tidstypisk i form, material och dekoration.

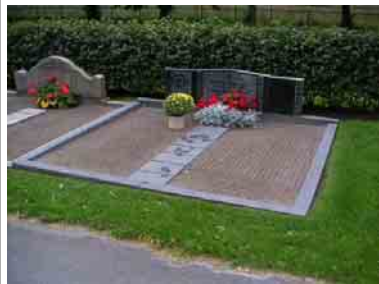
**Område:** 5  
**Kvarter:** 40  
**Gravnr:** 19  
**Tillkomstår:** 1967  
**Urvalskriterium:** Tidstypiska drag  
**Karaktäristik:** Bred stående grå och svart sten. Kvadratiske former, utsmyckad med växtornament. Del av det äldre beståndet av grusgravar.

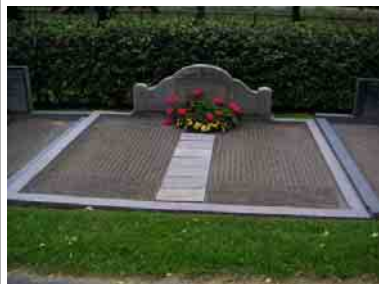
**Område:** 5  
**Kvarter:** 40  
**Gravnr:** 20  
**Tillkomstår:** 1967  
**Urvalskriterium:** Tidstypiska drag  
**Karaktäristik:** Ljusröd granitsten i bakkant av stenram. Vacker form och dekoration. Del av det äldre beståndet av grusgravar.

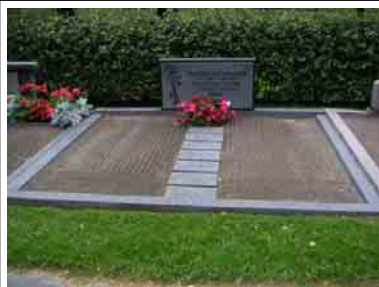
**Område:** 5  
**Kvarter:** 40  
**Gravnr:** 21  
**Tillkomstår:** 1966  
**Urvalskriterium:** Tidstypiska drag  
**Karaktäristik:** Rektangulär och enkel grå och svart sten med ett kors och växtornament. Del av det äldre beståndet av grusgravar.

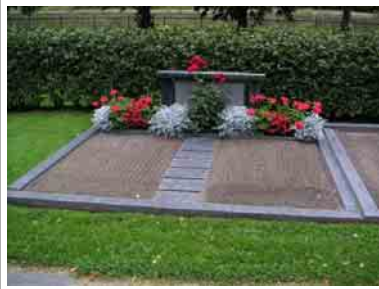
**Område:** 5  
**Kvarter:** 40  
**Gravnr:** 22  
**Tillkomstår:** 1963  
**Urvalskriterium:** Tidstypiska drag  
**Karaktäristik:** Stående bred grå sten med klassicerande drag som kolonner och överliggare. Del av det äldre beståndet av grusgravar.

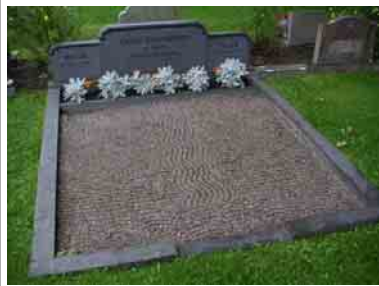
**Område:** 5  
**Kvarter:** 46  
**Gravnr:** 05  
**Tillkomstår:** 1951  
**Urvalskriterium:** Tidstypiska drag  
**Karaktäristik:** Grå bred sten i enkel utformning. Del av det äldre beståndet av grusgravar.

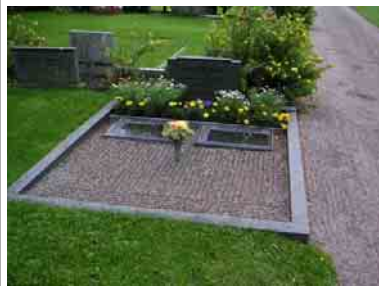
**Område:** 5  
**Kvarter:** 46  
**Gravnr:** 07  
**Tillkomstår:** 1953  
**Urvalskriterium:** Tidstypiska drag  
**Karaktäristik:** Enkel grå bred stående sten i bakkant på stenram. Två liggande stenar från 1990 och 2000 framför. Del av det äldre beståndet av grusgravar.

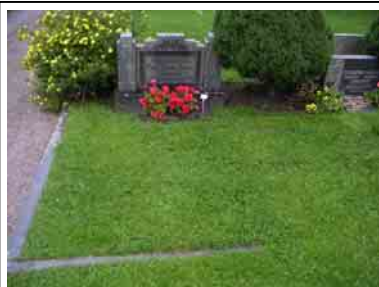
**Område:** 5  
**Kvarter:** 47  
**Gravnr:** 01  
**Tillkomstår:** 1949  
**Urvalskriterium:** Tidstypiska drag  
**Karaktäristik:** För kyrkogården speciell form men en form som är tidstypisk och återfinns på många andra kyrkogårdar. Inskription med titeln "Hemmansägaren". Rester av en stenram är fortfarande synliga, har tidigare troligtvis varit en grusgrav.

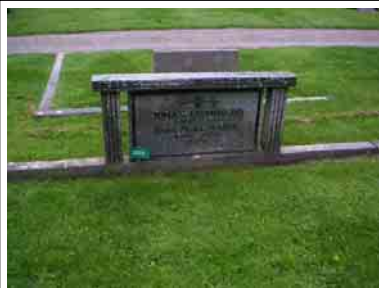
**Område:** 6  
**Kvarter:** 65  
**Gravnr:** 14  
**Tillkomstår:** 1967  
**Urvalskriterium:** Tidstypiska drag  
**Karaktäristik:** Bred stående grå sten med klassicerande drag som överligger och kolonner. Tidstypisk sten samt att sockeln i bakkant indikerar att gravvården varit en del av det äldre beståndet av grusgravar.

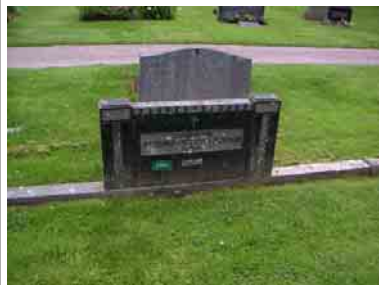
**Område:** 6  
**Kvarter:** 65  
**Gravnr:** 15  
**Tillkomstår:** 1959  
**Urvalskriterium:** Tidstypiska drag  
**Karaktäristik:** Svart bred stående sten med klassicerande formspråk och växtornament. Tidstypisk och välarbetad sten samt att sockeln i bakkant indikerar att gravvården varit en del av det äldre beståndet av grusgravar.

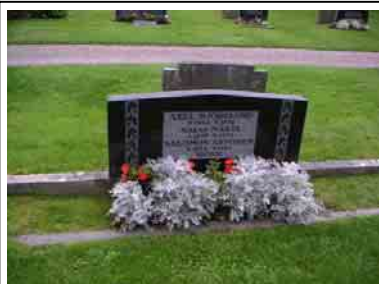
**Område:** 6  
**Kvarter:** 65  
**Gravnr:** 16  
**Tillkomstår:** 1960  
**Urvalskriterium:** Tidstypiska drag  
**Karaktäristik:** Svart enkel bred sten med växtornament. Sockeln i bakkant indikerar att gravvården varit en del av det äldre beståndet av grusgravar.

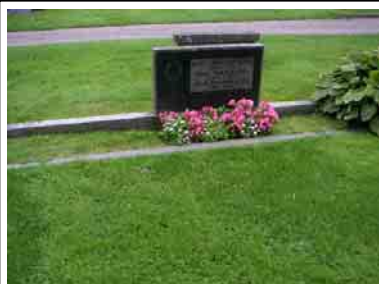
**Område:** 6  
**Kvarter:** 65  
**Gravnr:** 17  
**Tillkomstår:** 1964  
**Urvalskriterium:** Tidstypiska drag  
**Karaktäristik:** Enkel svart rektangulär bred stående sten med diskret dekoration. Tidstypisk sten med välarbetad dekoration samt att sockeln i bakkant indikerar att gravvården varit en del av det äldre beståndet av grusgravar.

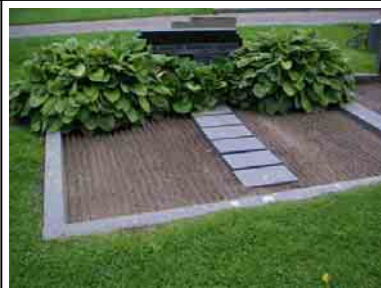
**Område:** 6  
**Kvarter:** 65  
**Gravnr:** 18  
**Tillkomstår:** 1961  
**Urvalskriterium:** Tidstypiska drag  
**Karaktäristik:** Svart och grå stående bred polerad sten i enkel utformning. Tidstypisk sten och del av det äldre beståndet av grusgravar. Två dominerande växter flankerar gravvården.

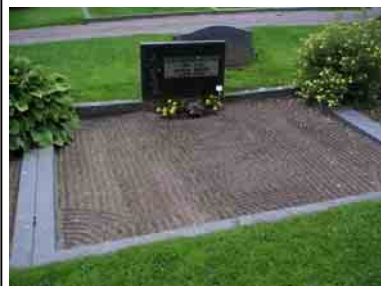
**Område:** 6  
**Kvarter:** 65  
**Gravnr:** 19  
**Tillkomstår:** 1961  
**Urvalskriterium:** Tidstypiska drag  
**Karaktäristik:** Svart bred stående polerad sten med kors och växtornament. Tidstypisk sten och del av det äldre beståndet av grusgravar.

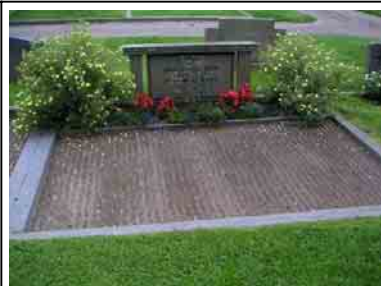
**Område:** 6  
**Kvarter:** 65  
**Gravnr:** 20  
**Tillkomstår:** 1961  
**Urvalskriterium:** Tidstypiska drag  
**Karaktäristik:** Bred grå sten med klassicerande drag som kolonner och överliggare. Tidstypisk sten och del av det äldre beståndet av grusgravar.
