Fem sågverk i Sandarne

En förstudie kring kulturmiljön
i Källskär, Sandvik, Lervik, Långrör och Åsbacka

Sandarne
Söderhamns stad
Söderhamns kommun
Hälsingland
2006

Rapport 2006:05
Johannes Kruusi
Bo Ulfhielm

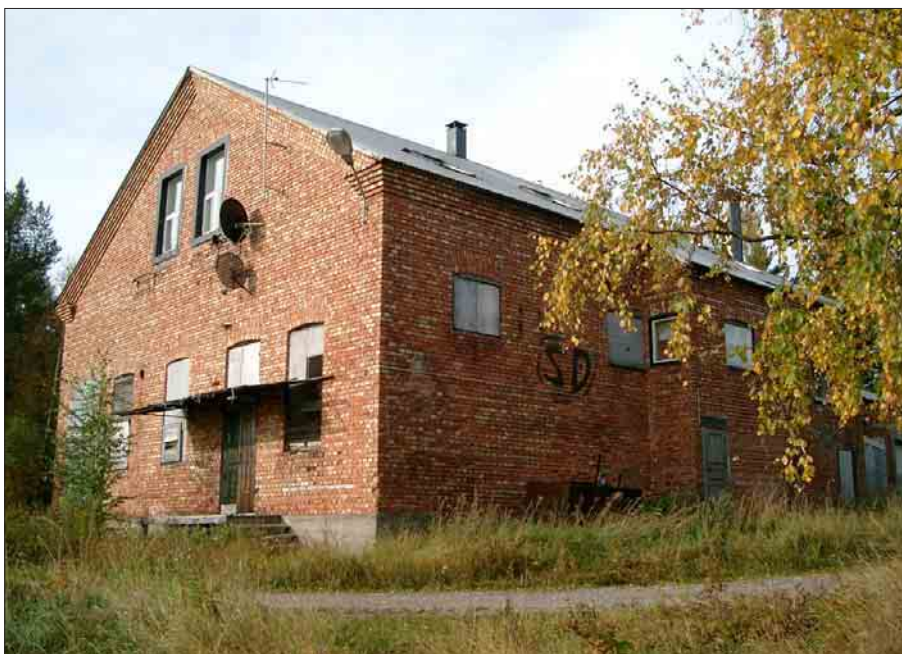
Bild 2. Ångpanne- och maskinhuset i Källskär är den enda bevarade industribyggnaden från sågverksepoken. Foto Johannes Kruusi, Länsmuseet Gävleborg, Dg 06-0398.

Ångpanne- och maskinhuset vid Källskärs ångsåg står kvar än idag. Byggnaden är ursprungligen uppförd 1897, i samband med att hela sågen återuppbyggdes efter en brand, och ombyggd 1919. Byggnaden är uppförd i en typisk industriarkitektur från sekelskiftet 1900 med omsorgsfullt murade tegelmurar som dekorerats av en trappformad takfotslist, segmentformade fönsteröppningar och spröjsade fönster.

De senaste åren har byggnaden delvis använts som bostad och verkstad. Fönstren och dörrarna är dels täckta med skivor, dels utbytta. Taket är täckt med plåt och skorstenen är riven. Bakom byggnaden har kommunen uppfört ett avloppsreningsverk. Trots alla dessa ändringar och ett omfattande underhållsbehov har byggnaden fortfarande ett högt byggnadshistoriskt och samhällshistoriskt värde och dessutom ett mycket högt symbolvärde som den sista kvarstående industribyggnaden från sågverksepoken.

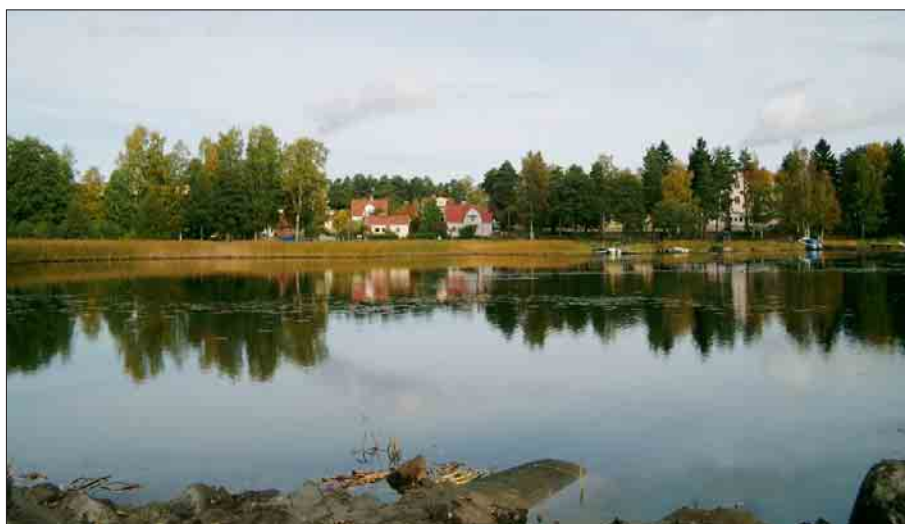
Bild 3. Platsen för Lerviks sågverk sedd från småbåtshamnen. Foto Johannes Kruusi, Läns museet Gävleborg, Dg 06-0401.

Det finns inga synliga lämningar efter ångsågarna i Sandvik och Lervik. Orsaken till detta är att båda sågarna lades ner redan tidigt och flyttades till Hybo respektive Karsjö. Platsen för sågarna har dessutom allt eftersom fyllts ut med

jordmassor. Intill platsen för Lervikssågen har man uppfört en skola och ett antal bostadshus.

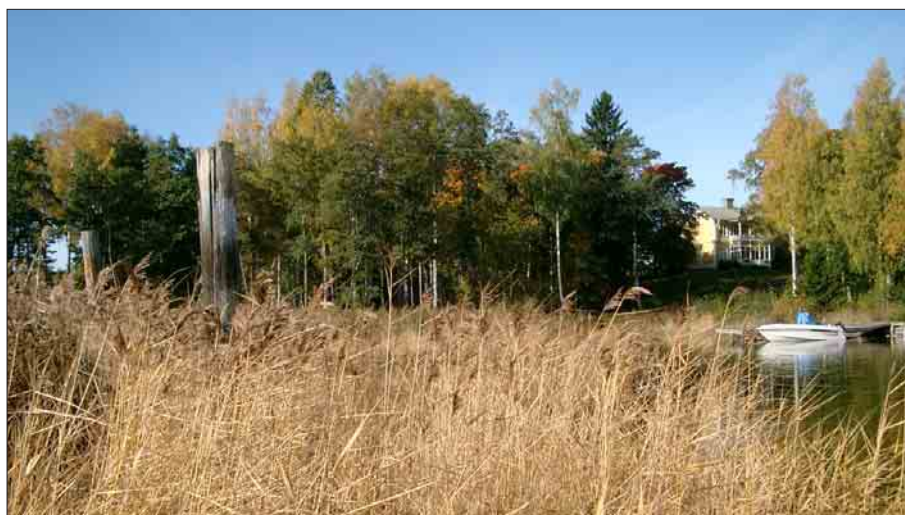
Bild 4. Grunden efter hyvelmagasinet vid Långrörs sågverk. I bakgrunden Alibergs herrgård. Foto Johannes Kruusi, Läns museet Gävleborg, Dg 06-0439.

Långrörs sågverk låg utspritt över ett stort område, från den lilla holmen Toppan ända ut till Järnkällsviken. Grundstenar och fundament efter sågen, ångpanne- och maskinhuset samt hyvelmagasinet finns bevarade. Även platsen för de två brädgårdarna går fortfarande att hitta igen. Däremot är lämningarna efter sågverkets kolhus och kolbottnar uttraderade på grund av oljehamnen som anlades på en del av sågverksområdet. Detta gör det svårt att bilda en helhetsuppfattning om sågverkets struktur, organisation och de industriella processerna. Söder om den nya bebyggelsen vid Kaffehusviken finns lämningar i form av avlånga gropar med stenlagda kanter (ev. skeppsdockor) och andra lämningar som sannolikt härrör från varvsepoken. Enligt en karta från 1857 låg varvet just i detta område.

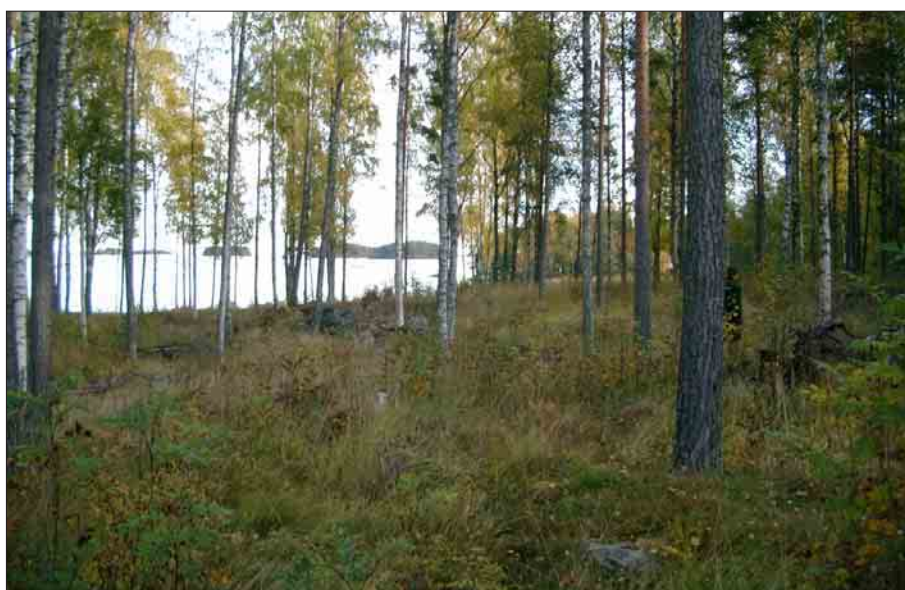
Bild 5. Platsen för en av Långrörs brädgårdar. På samma plats låg Alibergs varv i början av 1800-talet. Foto Johannes Kruusi, Läns museet Gävleborg, Dg 06-0444.

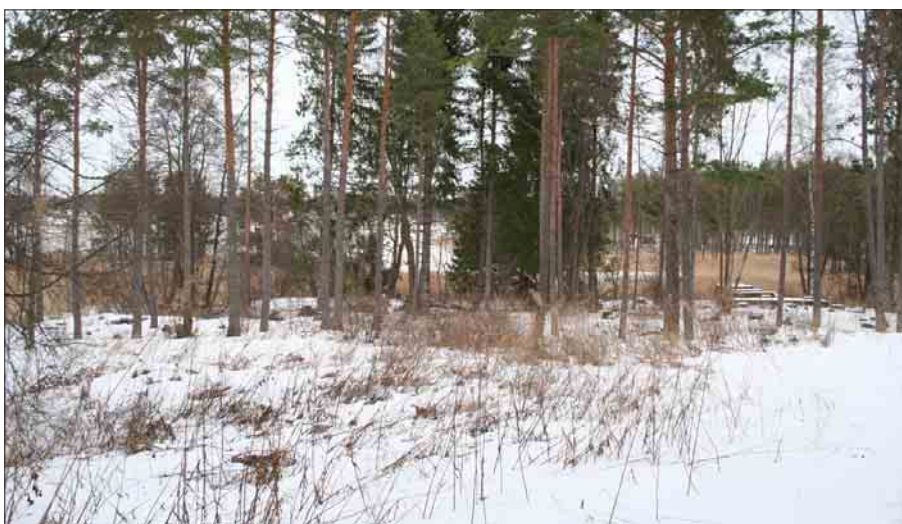
Bild 6. Platsen för ångsågen vid Åsbacka sågverk. Foto Johannes Kruusi, Länsmuseet Gävleborg, Dg 06-0467.

I Åsbacka finns grundstenar och andra fundament kvar. Både platsen för ångsågen och för de flesta andra byggnaderna är möjliga att hitta och det går att bilda sig en uppfattning om hur sågning gick till och hur timret och de sågade trävarorna transporterades till och från sågen. I Åsbacka låg sågverkets kolbottnar i direkt anslutning till ångsågen och en del av kolningsplatsen är fortfarande möjlig att besökas. På platsen för brädgården växer idag en tät granskog som

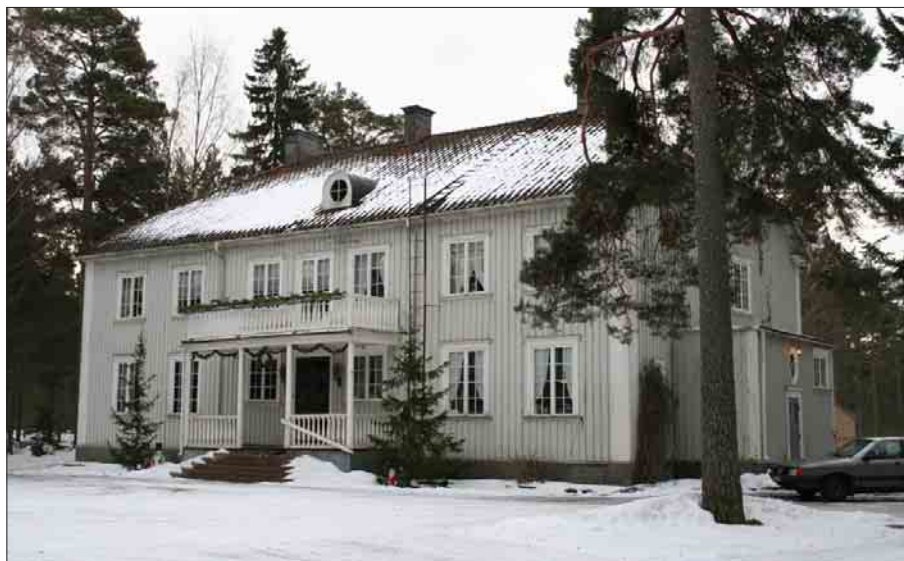
Bild 7. Källskärs disponentvilla, numera Stenö värdshus. Foto Johannes Kruusi, Läns museet Gävleborg, Dg 06-0452.

Disponentvillan och kontoret är bevarade, disponentvillan används numera som ett värdshus. Byggnaden är ritad av arkitekt Göran Pauli och uppförd 1921 enligt en datering i en gjutjärnshäll. Byggnaden har både utvändigt och invändigt höga kvaliteter när det gäller arkitektur och utförande och har därför ett mycket högt byggnadshistoriskt värde. Den är dessutom relativt oförändrad.

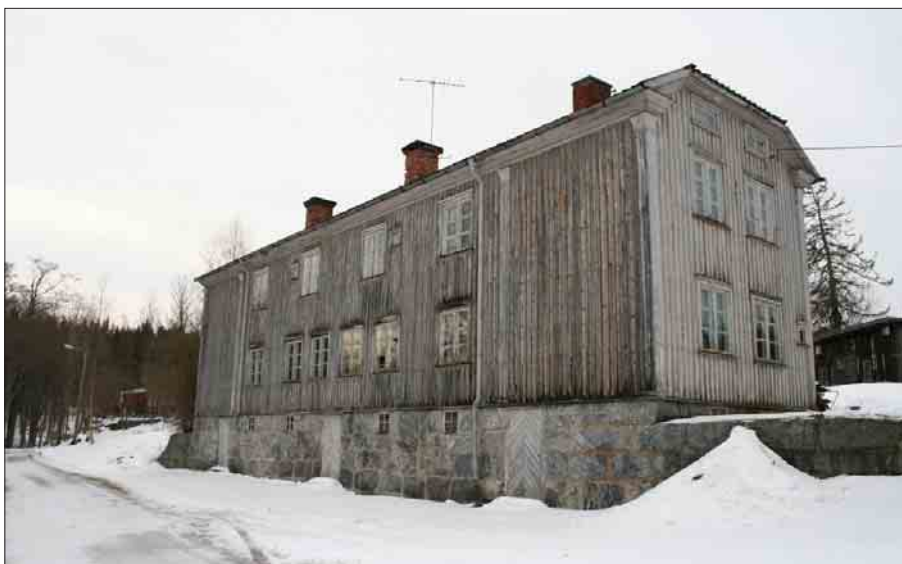
Bild 9. Förmanskasernen i Åsbacka är en av sågverksepokens symbolbyggnader. Foto Johannes Kruusi, Länsmuseet Gävleborg, Dg 06-0465.

Intill förmanskasernen står en av de enkla kojorna som sågverksarbetarna byggde för att användas som bostad för sig själva och sin familj, dock ombyggt till ett fritidshus.

Utöver de byggnadshistoriska värdena har den bevarade bebyggelsen i Åsbacka ett mycket högt samhällshistoriskt värde och även ett symbolvärde som representant för sågverksepoken.

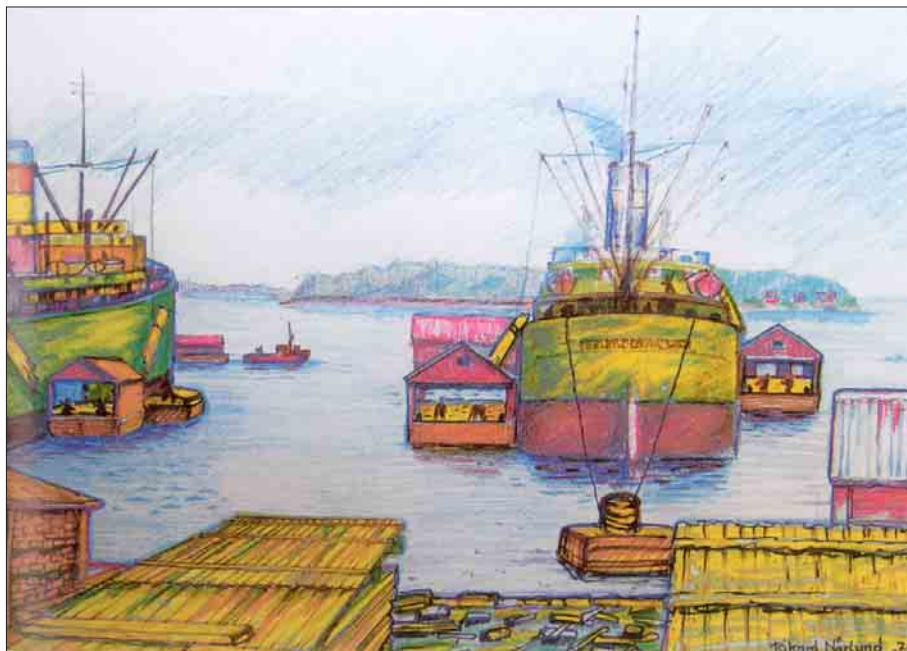
Bild 10. En brädgårdshamn på 1920-talet. Vid dykdalberna ligger fartygen förankrade medan de lastas från "arkar", täckta pråmar. Läraren och konstnären Rikard Närlund växte upp i Sandarne under sågverksepoken och arbetade som pojke på Källskärs sågverk. Senare i livet målade han sina barndomsminnen och upplevelser. Han återkommer ofta just till havet, kajerna och pråmarna. På bilden syns möjligen Långrörs brädgårdshamn. (Närlund 2005).

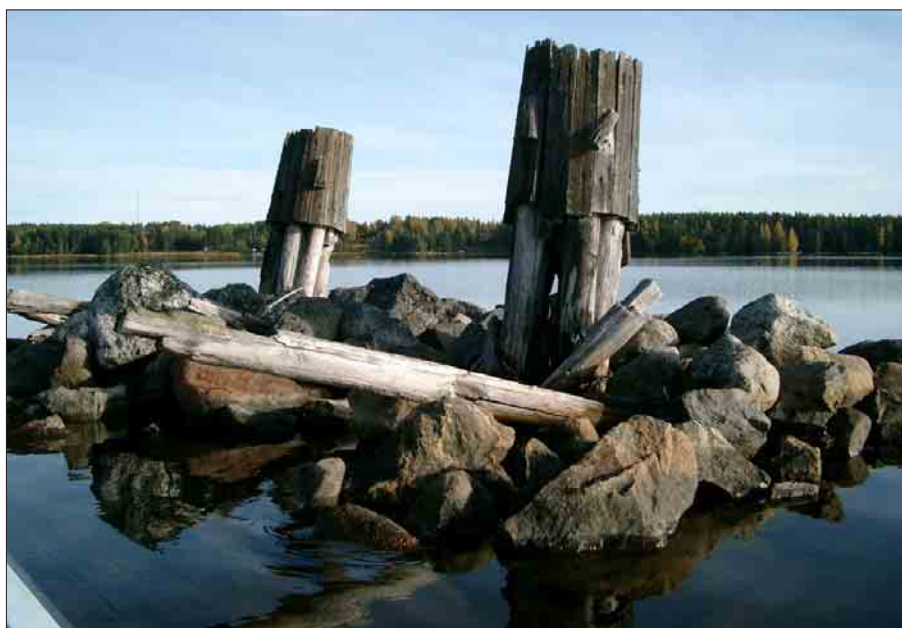
Dykdalberna utgörs här av timrade stenfyllda kistor med pollare. Utanför Långrörs brädgård låg ursprungligen fem på rad, med två pollare på varje. Den

Bild 11. Dykdalb med pollare utanför Långrör. Foto Johannes Kruusi, Länsmuseet Gävleborg, Dg 06-0424.

sydligaste är numera inte synlig ovan vatten. De är utmärkta på kartan från 1922 men inte på den från 1894 och torde alltså ha tillkommit under perioden däremellan. Också utanför Åsbackas brädgård finns fyra av de fem ursprungliga dykdalberna kvar – dessa kan beläggas redan på 1889 års sågverkskarta. Troligen hör tillkomsten samman med att ångfartygen blir vanligare.

Vår bedömning är att en av de mest angelägna åtgärderna kring sågverken är att bevara och restaurera de dykdalber som finns kvar i norra delen av Långrörs sågverksområde och utanför Åsbacka. Dessa utgör fasta punkter där fartygen låg förtöjda vid i- och ur lastning från brädgårdarna. Dykdalberna har ett stort värde som miljöskapande komponenter och har betydelse inte minst för hur området uppfattas från havssidan. De kan sägas utgöra en visuell länk både till sågverksepoken och till fartygsepoken. Dessutom är de i princip de enda kvarvarande anläggningarna som hör samman med sågverkens brädgårdar.

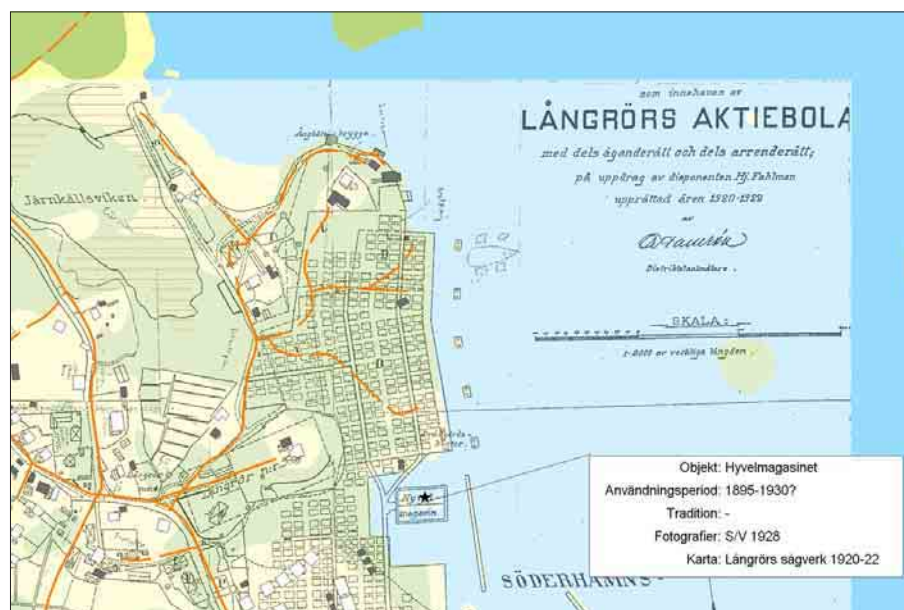
Bild 13. Exempel på GIS användning. Här har en karta över Långgrörs sågverk från 1920–22 georefererats och lagts som ett skikt ovanpå den aktuella fastighetskartan. Enskilda kartobjekt har gjorts "klickbara" och försetts med information.

Ett förslag är att använda ett geografiskt informationssystem som ett sätt att systematisera den information som studiecirkelarna fått fram. En utmärkt kartbakgrund utgör de sågverksritningar som finns över industrierna Åsbacka, Långrör och Källskär. Dessa är relativt enkla att georeferera, d.v.s. få att samstämma med aktuella digitala kartor. Man kan knyta bilder, text och annan information till enskilda objekt på sågverksritningen och på så sätt skapa ”kunskapskartor” som både är ett sätt att lagra och presentera informationen. Den kan således göras tillgänglig över internet eller presenteras i olika tematiska kartor.
