# BEBYGGELSE I HOFORS – EN BYGGNADSINVENTERING

Byggnadsinventering

Hofors kommun  
Gästrikland  
2005–2006

Rapport 2007:06  
Johannes Kruusi  
Ulrika Olsson

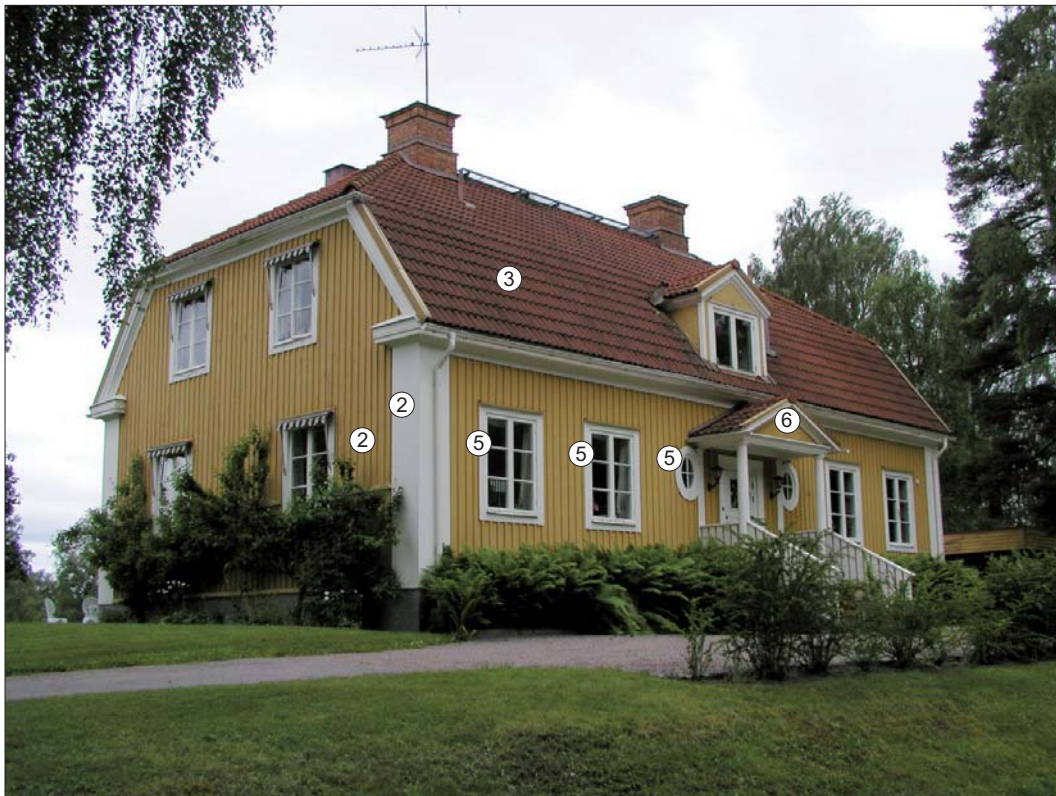
*Kyrkogårdsvägen 5. Karaktärsskapande arkitekturelement markerade.*

- Byggnaden får inte rivas eller byggas till.
- De karaktärsskapande arkitekturarkitekturelementen som fasader i sin helhet, de ursprungliga fönstren, färgsättning och takform ska bevaras och underhållas med traditionella material och metoder.
- Taket får inte brytas upp med ytterligare takkupor.
- Vid framtida takarbeten kan betongteglet med fördel bytas till traditionellt lertegel.

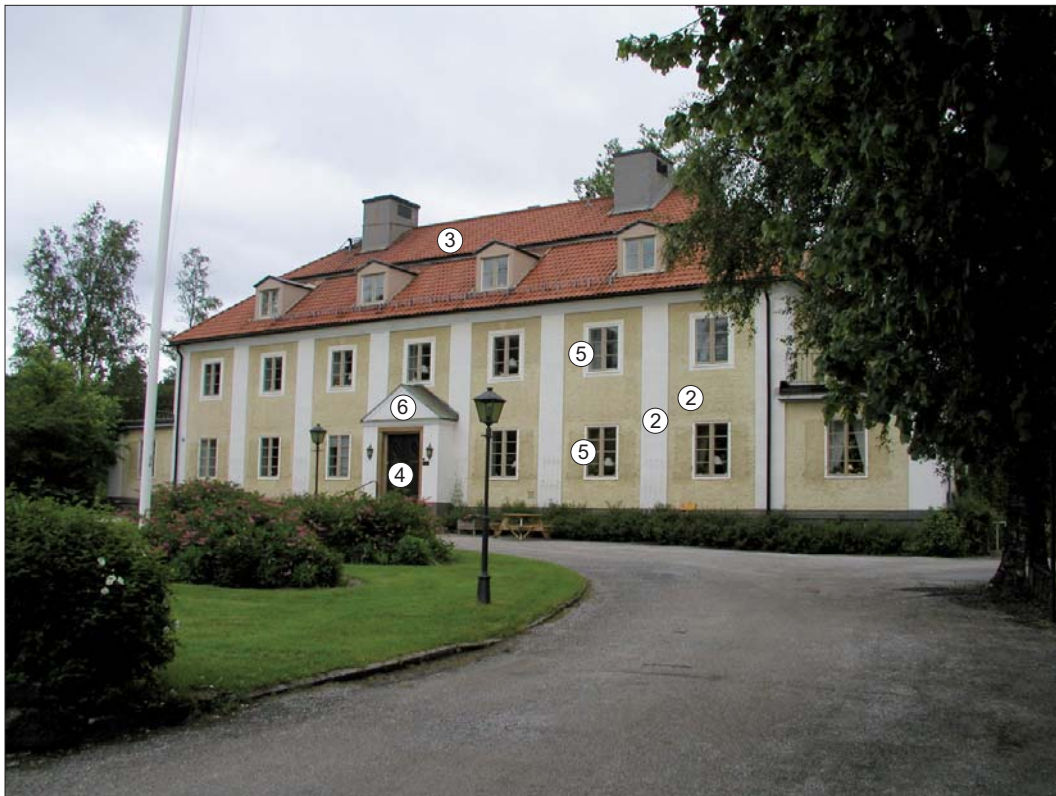
*Brukshotellet. Karaktärsskapande arkitekturelement markerade.*

- Byggnaden får inte rivas eller byggas till.
- De karaktärsskapande arkitekturelementen som fasader i sin helhet, ursprungliga fönster, port och entréparti, färgsättning och takets form och material ska behållas och underhållas varsamt och med traditionella material och metoder.

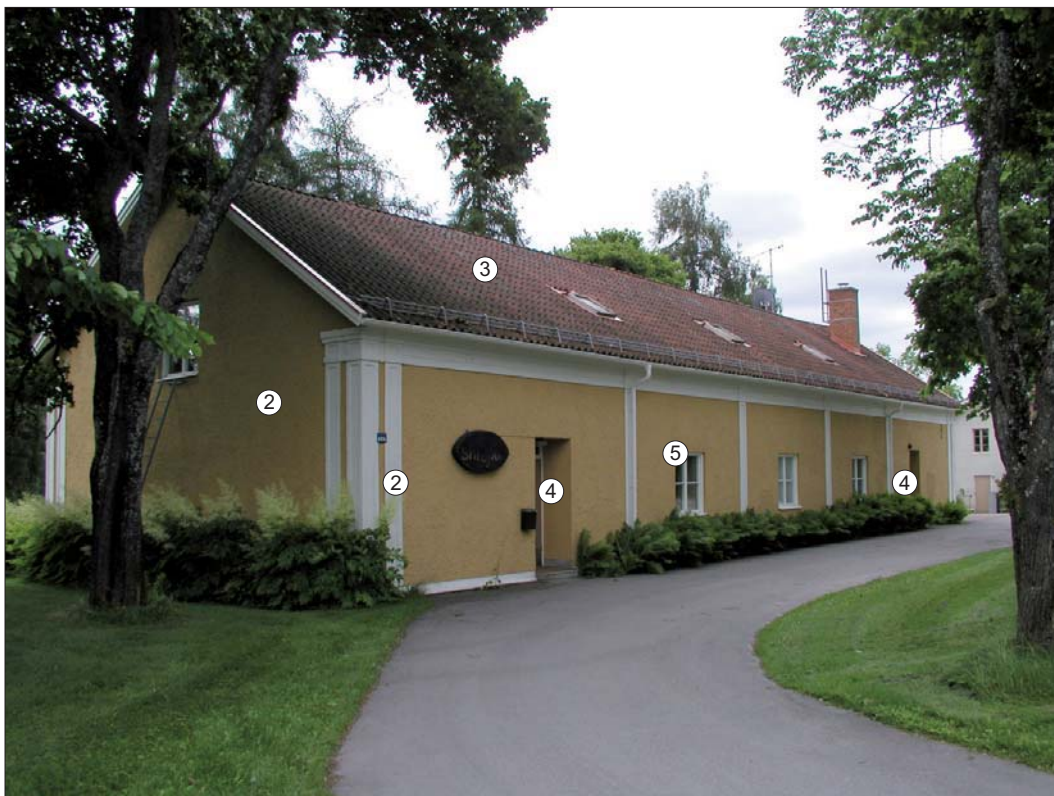
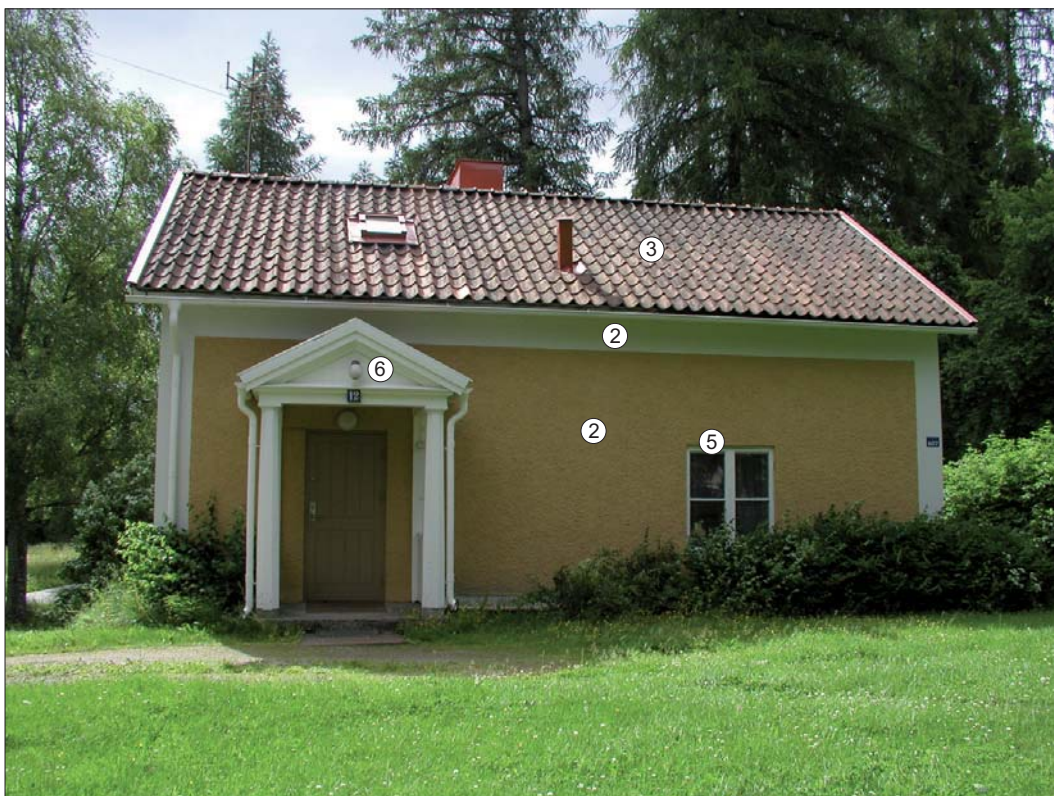
*Bruksvägen 10. Karaktärsskapande arkitekturelement markerade.*

*Bruksvägen 12. Karaktärsskapande arkitekturelement markerade.*

- Byggnaden får inte rivas eller byggas till.
- Behåll byggnadens enkla och avskalade formspråk med få fönster.
- De karaktärsskapande arkitekturelementen som spritputsade fasader, äldre fönster, färgsättning samt takets form och material ska behållas och underhållas med traditionella material och metoder.
- Taken får inte brytas upp med ytterligare takkupor.
- Verandan på Bruksvägen 12 har stor del i karaktären och ska därför bevaras och underhållas varsamt och med traditionella material och metoder.

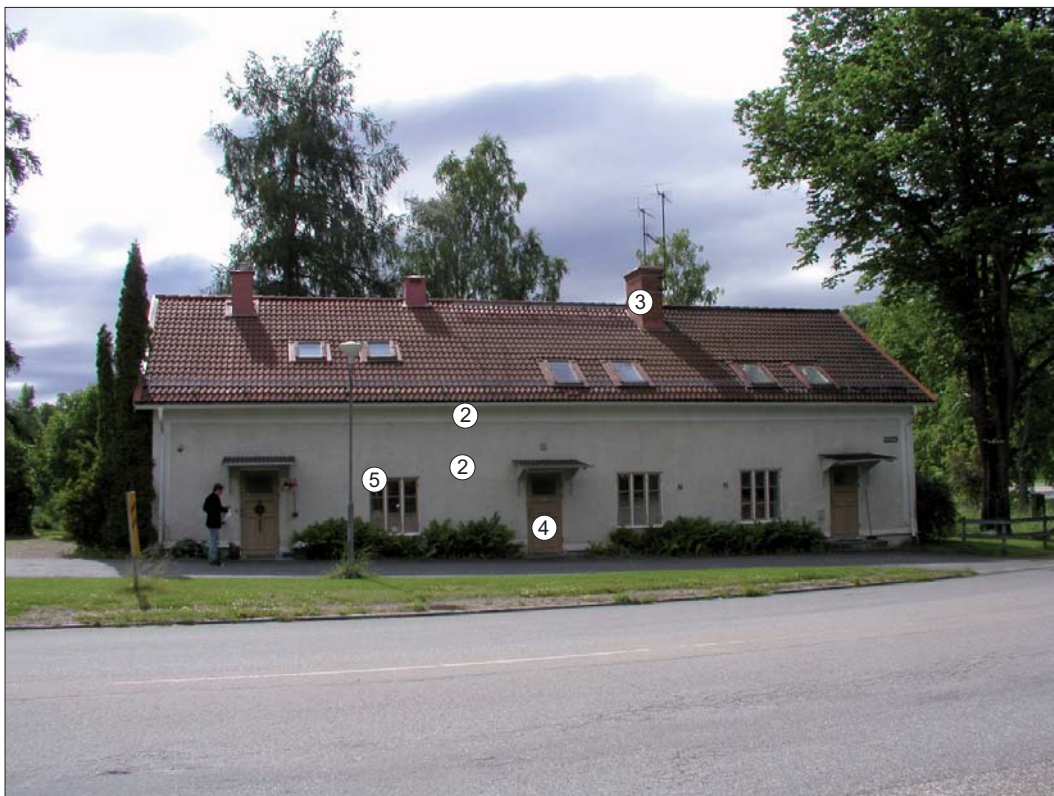
*Bostadshuset. Karaktärsskapande arkitekturelement markerade.*

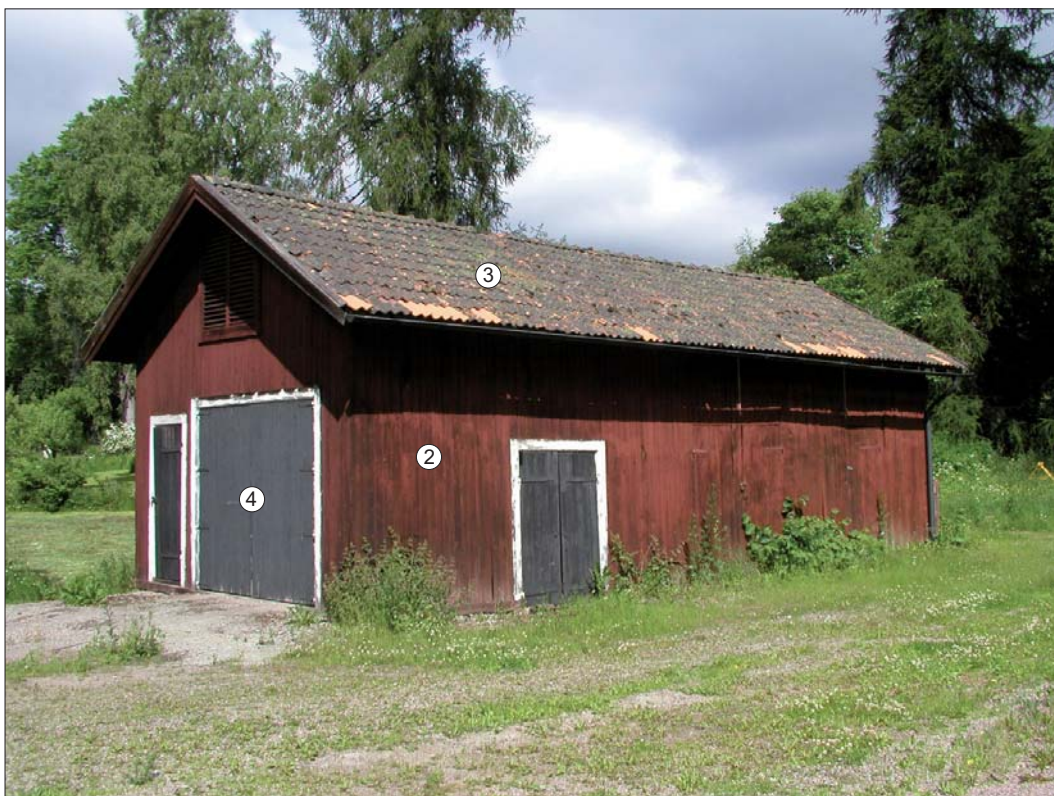
*Uthuset. Karaktärsskapande arkitekturelement markerade.*

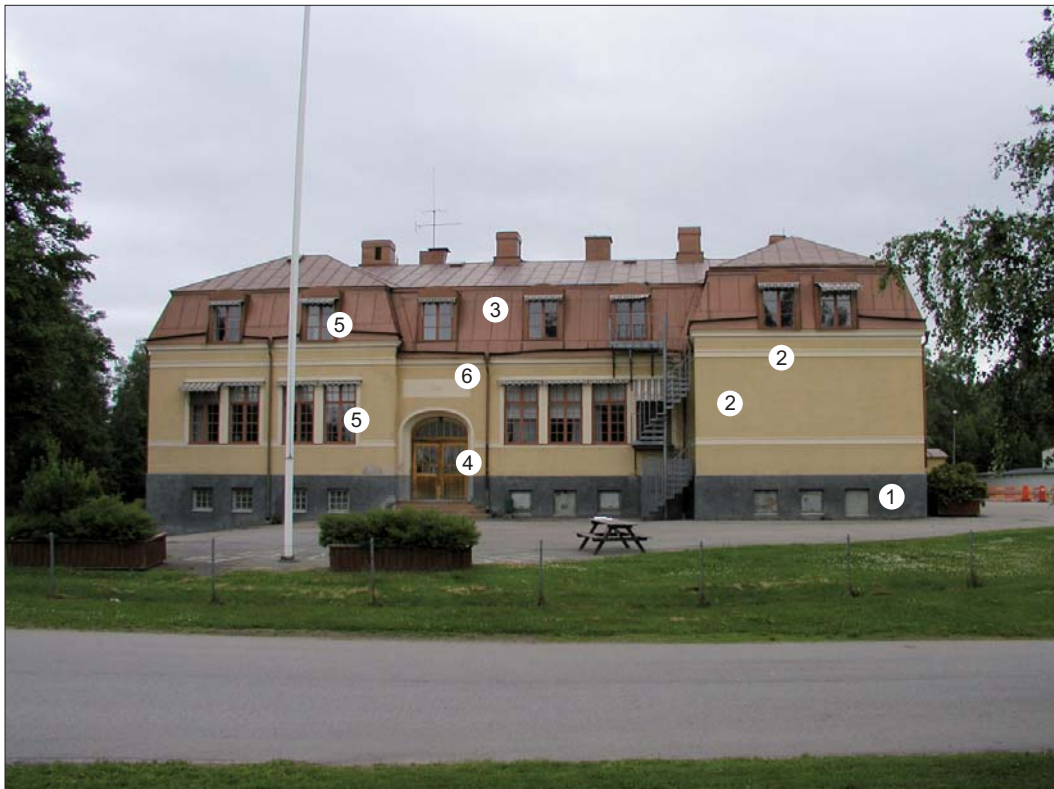
*1906-års skola. Karaktärsskapande arkitekturelement markerade.*

- Byggnaden får inte rivas eller byggas till.
- Behåll byggnadens enkla och avskalade formspråk.
- De karaktärsskapande arkitekturelementen som fasader i sin helhet, fönster, dörrar, färgsättning och takets form ska behållas och underhållas med traditionella material och metoder.
- Taken får inte brytas upp med takkupor.
- Vid framtida takarbeten kan betongteglet med fördel bytas till traditionellt lertegel.
- Uthuset har stor del i fastighetens miljöskapande värde och bör därför underhållas och bevaras med traditionella material och metoder.

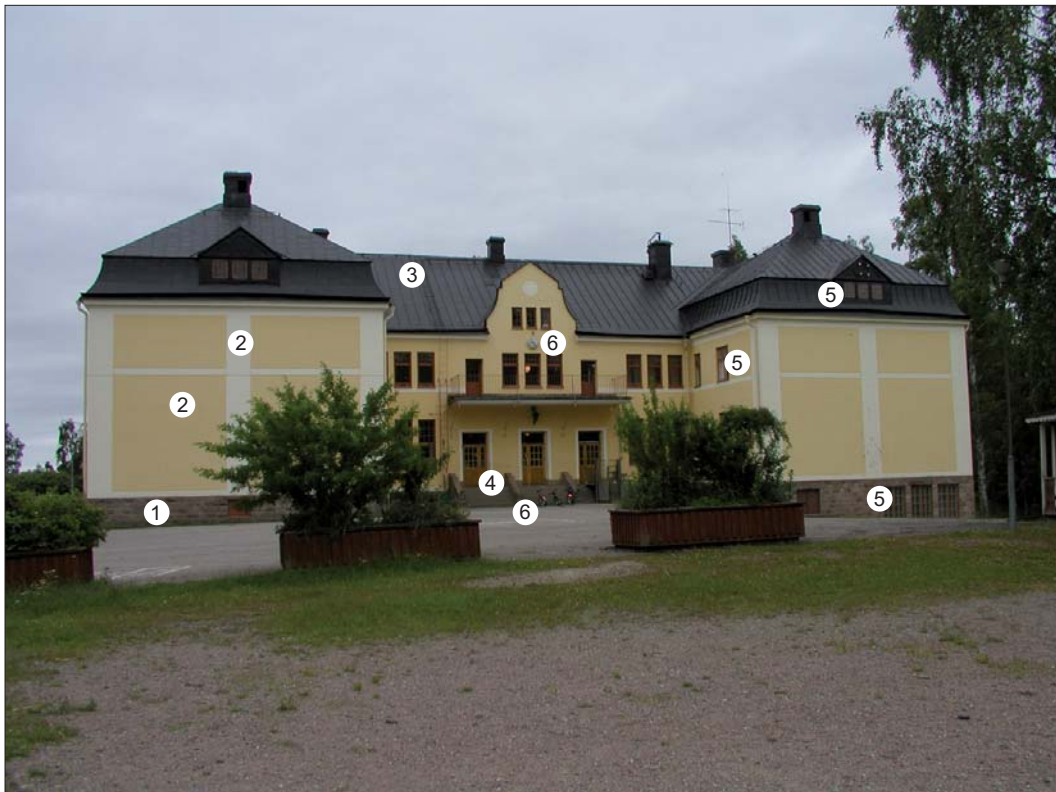
*1913-års skola. Karaktärsskapande arkitekturelement markerade.*

- Byggnaden får inte rivas eller byggas till.
- De karaktärsskapande arkitekturelementen som fasader i sin helhet, fönster, portar, färgsättning och takets form och material ska bevaras och underhållas med traditionella material och metoder.

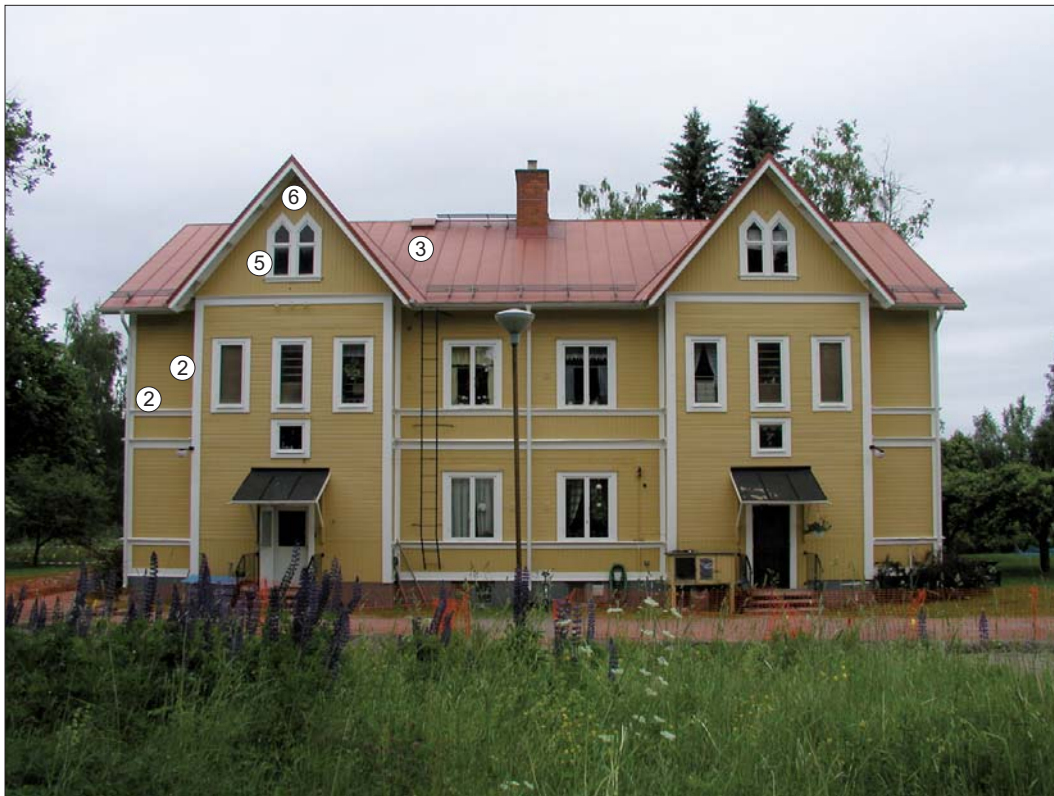
*Lärbostad. Karaktärsskapande arkitekturelement markerade.*

- Byggnaden bör inte rivas eller byggas till.
- De karaktärsskapande arkitekturelementen som fasadernas uppbyggnad och fasadmateriäl, fönster i risaliternas gavelspetsar och takets form och material ska bevaras och underhållas med traditionella material och metoder.
- Äldre foton kan med fördel tjäna som förlaga om fönster och portar ska bytas ut.

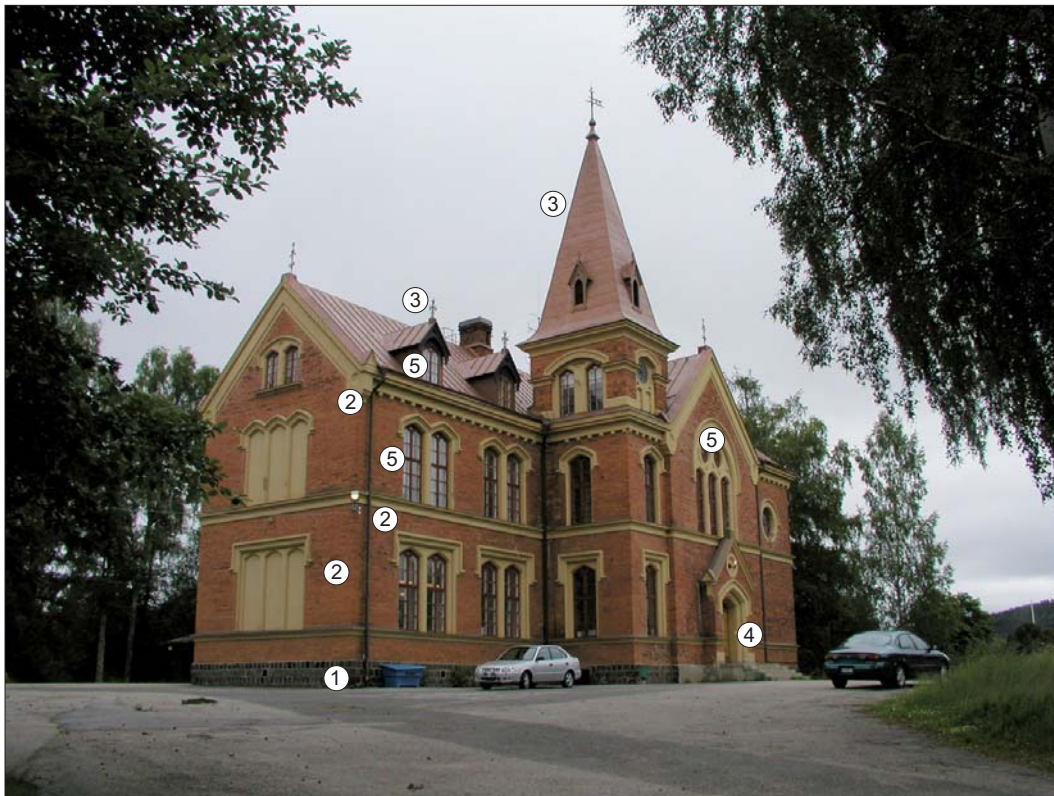
*Kyrkskolan. Karaktärsskapande arkitekturelement markerade.*

- Byggnaden får inte rivas eller byggas till.
- Byggnaden har en sådan karaktär att den ska bevaras i sin helhet och underhållas med traditionella material och metoder.
- Vid underhåll ska de befintliga detaljerna tjäna som förlaga om nya behov tillverkas.

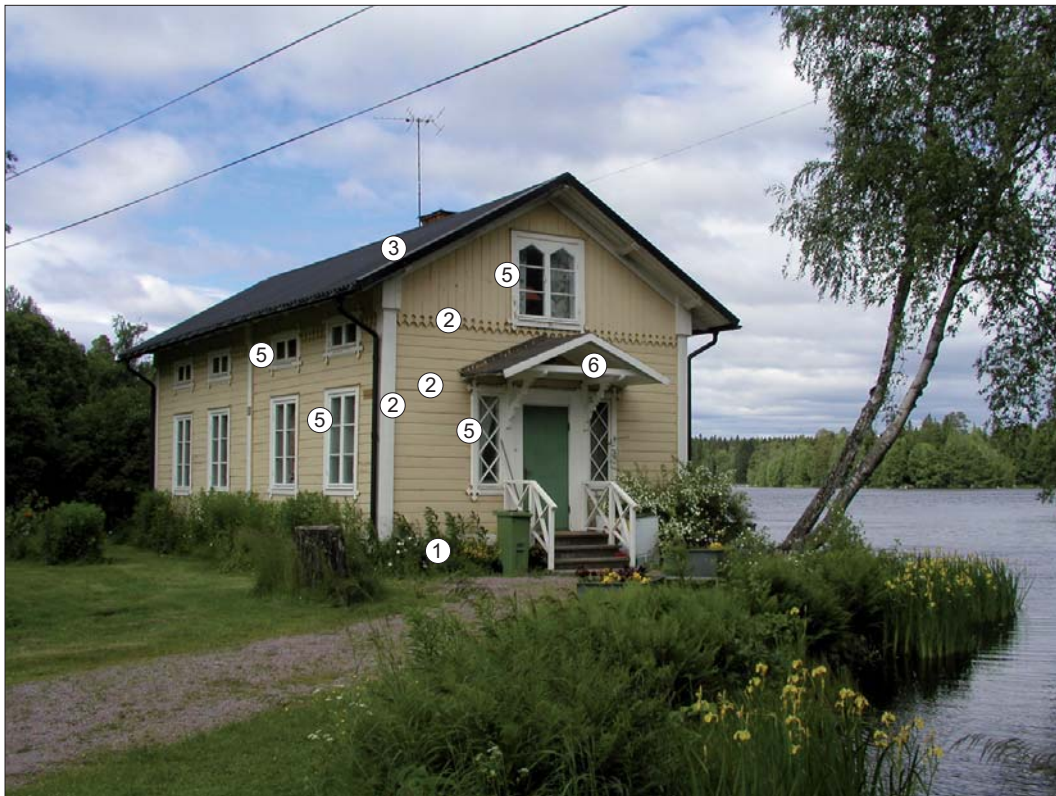
*Kerstin Hesselgrensväg 2. Karaktärsskapande arkitekturelement markerade.*

- Byggnaden får inte rivas eller byggas till.
- De karaktärsskapande arkitekturelementen som grund, fasader i sin helhet, fönster, takets form ska bevaras och underhållas med traditionella material och metoder.
- Taket får inte brytas upp med takkupor.
- Taket kan med fördel läggas om med traditionellt material. Äldre fotografier kan tjäna som förlaga vid arbetet.

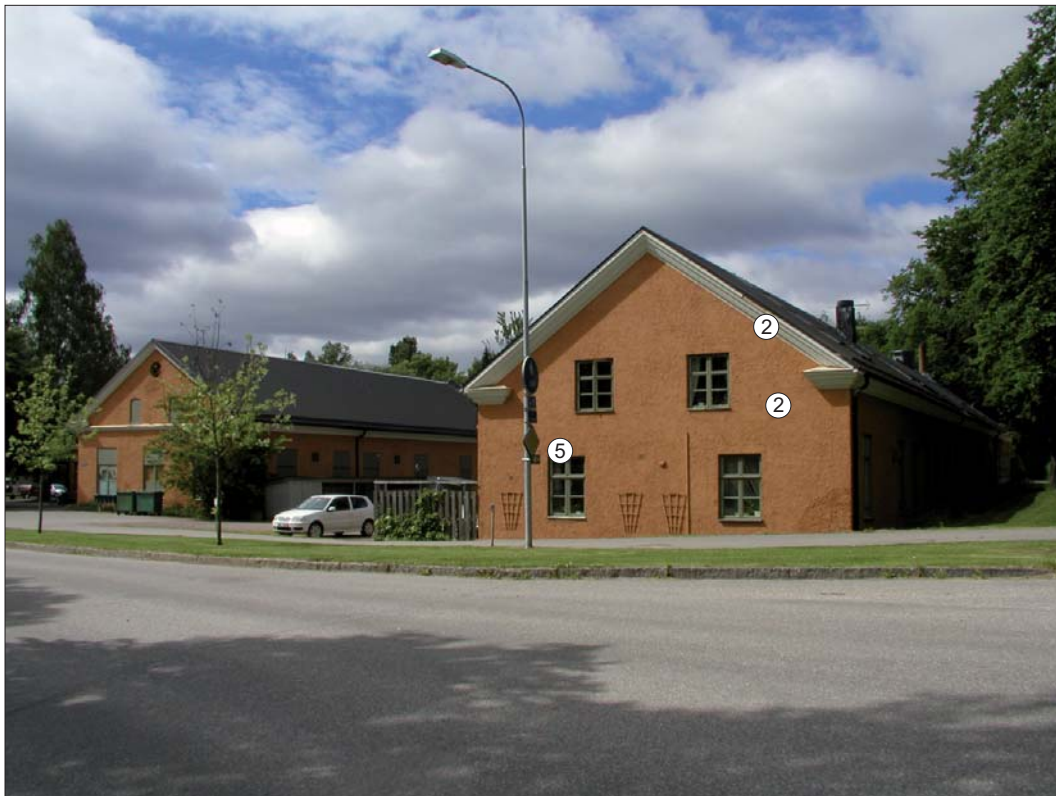
*Bruksvägen 3. Karaktärsskapande arkitekturelement markerade.*

- Byggnaden får inte rivas.
- De karaktärsskapande arkitekturelementen som fasader inkl. takfot och fönster ska bevaras och underhållas med traditionella material och metoder.
- Taket bör inte brytas upp med ytterligare takkupor eller balkonger.
- Äldre fotografier kan tjäna som förlaga vid framtida takarbeten. Den moderna trapetsprofilerade plåten kan med fördel bytas ut till traditionellt lertegel eller om så bilderna visar; falsad plåt.

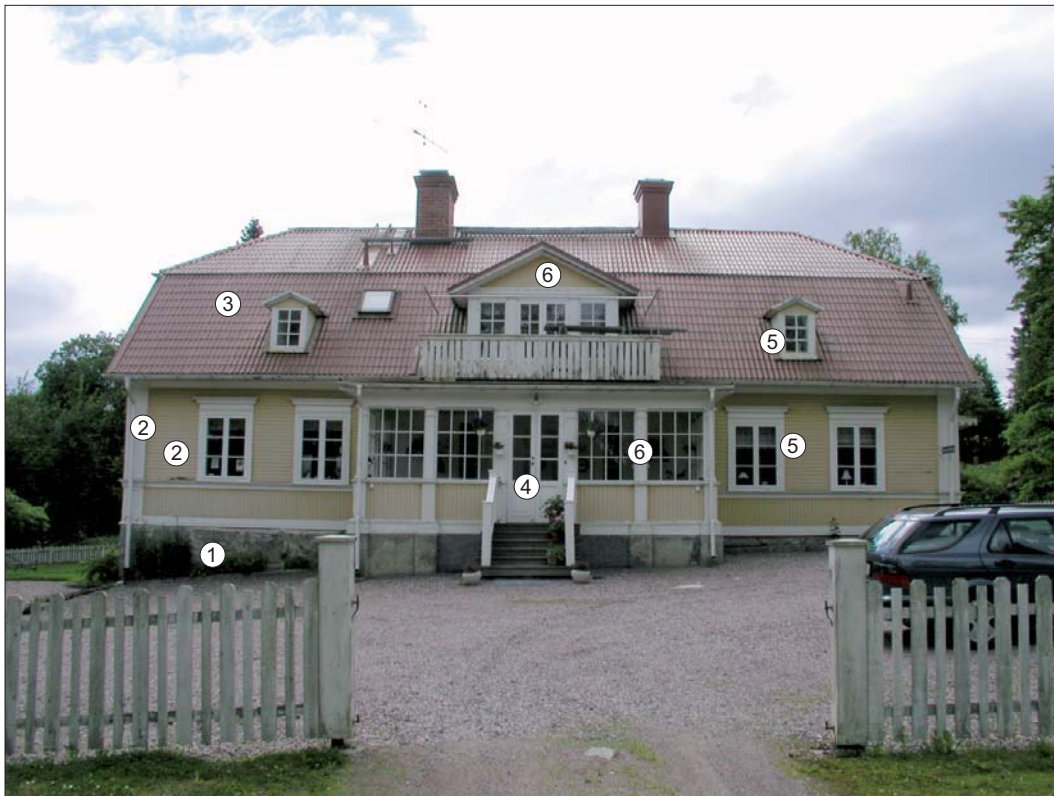
*Kanalgatan 2. Karaktärsskapande arkitekturelement markerade.*

- Byggnaden får inte rivas eller byggas till.
- De karaktärsskapande arkitekturelementen som fasader i sin helhet, fönster, dörrar, färgsättning och takets form och material ska bevaras och underhållas.
- Det är de små detaljerna som gör helheten, därför ska samtliga detaljer utformas med de befintliga som förlaga, såväl till material som till form.
- Naturstensgrunden får inte putsas över.
- Taket får inte brytas upp med ytterligare takkupor.

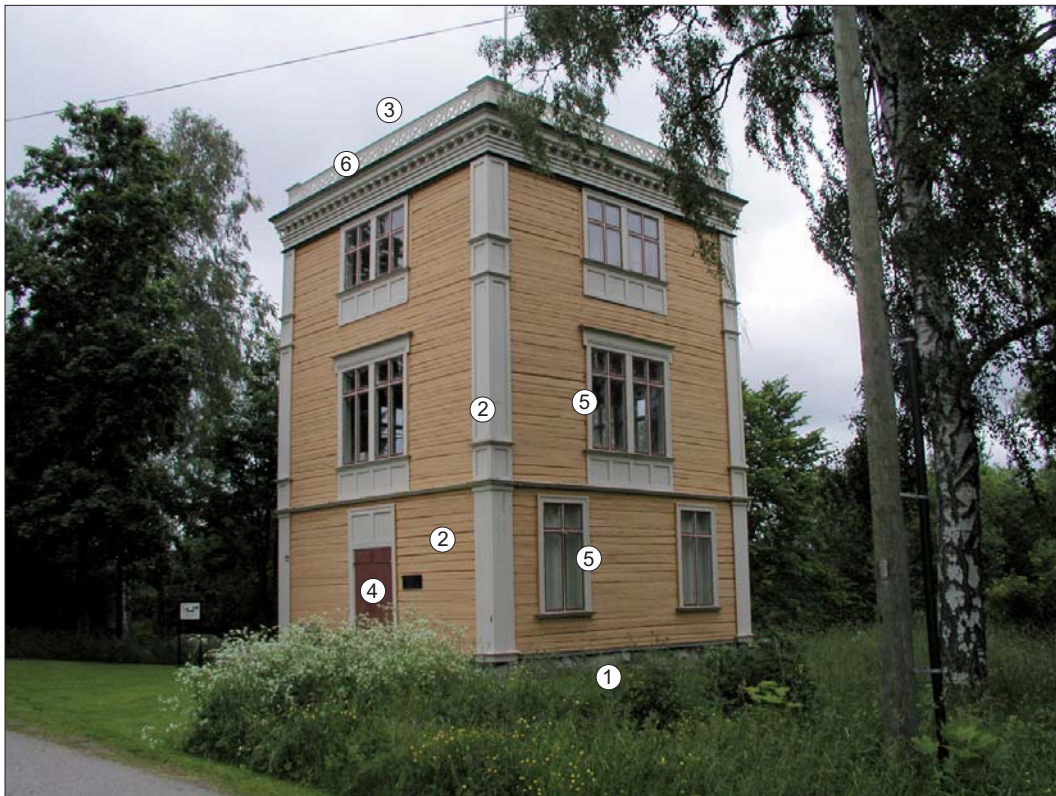
*Kornskruven. Karaktärsskapande arkitekturelement markerade.*

- Byggnaden får inte rivas eller byggas till.
- Byggnaden har så högt kulturhistoriskt värde och en sådan karaktär att den ska bevaras i sin helhet och underhållas med traditionella material och metoder.
- Vid underhåll ska de befintliga detaljerna tjäna som förlaga om nya behov tillverkas.

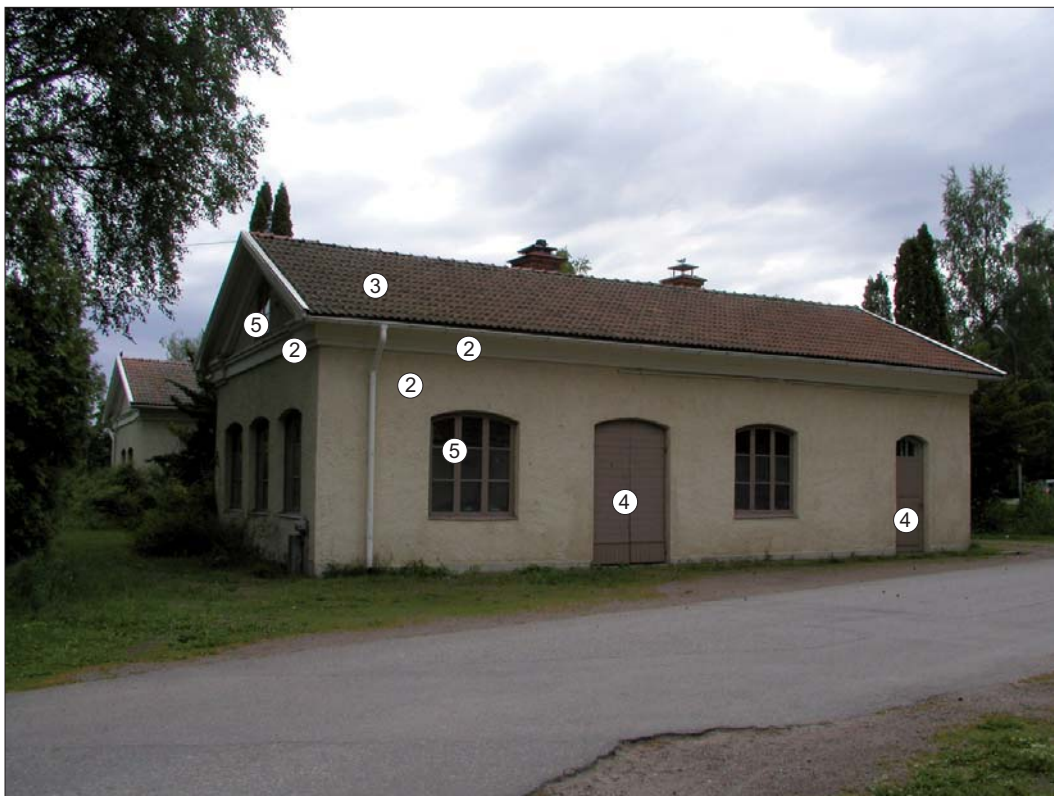
*Hantverkargatan 2, mejeriet. Karaktärsskapande arkitekturelement markerade.*

- Byggnaden får inte rivras eller byggas till.
- Nya öppningar i fasaderna ska undvikas.
- De karaktärsskapande arkitekturelementen som fasader i sin helhet, fönster, portar, färgsättning och takets form och material samt skorstenarna ska bevaras och underhållas med traditionella material och metoder.
- Takkupor får inte tas upp på taket.

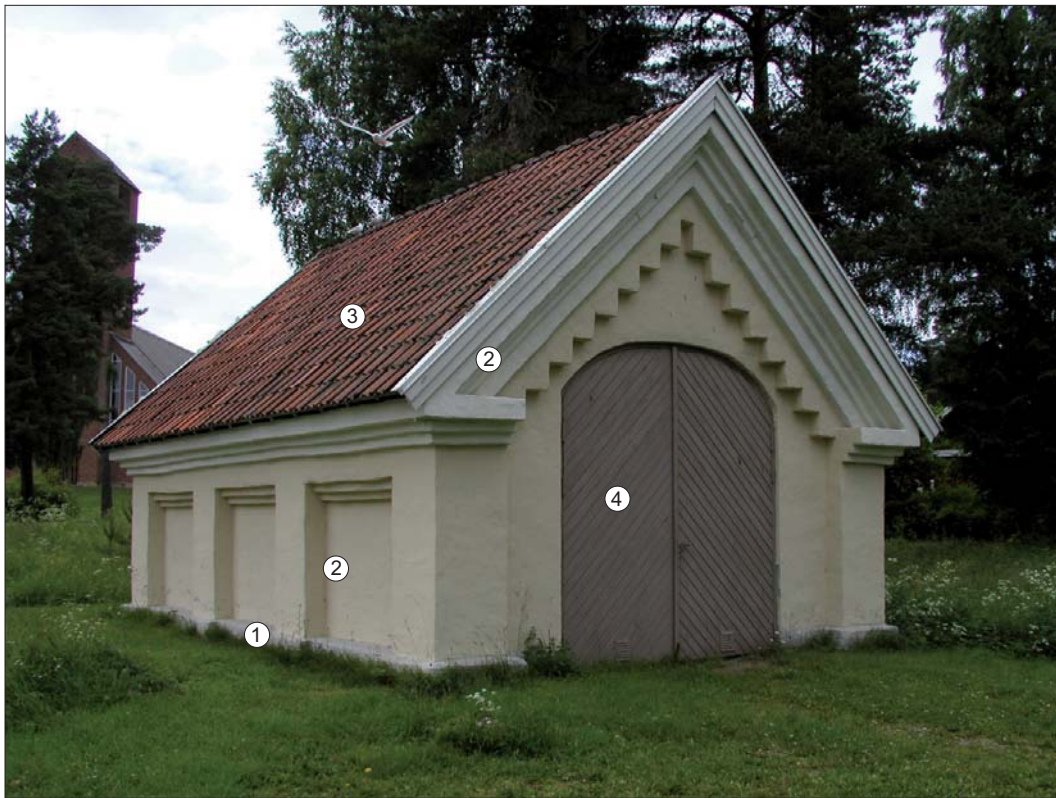
*Hantverkargatan 2, likboden. Karaktärsskapande arkitekturelement markerade.*

- Byggnaden får inte rivas eller byggas till.
- De karaktärsskapande arkitekturelementen som grunden, fasader till sin helhet, porten, färgsättning och takets form och material ska bevaras och underhållas med traditionella material och metoder.
- Inga fler fönster får tas upp i murarna.
- Taket får inte brytas upp med takkupor/takfönster.
- Viktigt att inte förenkla byggnadens fasader genom att släta ut dessa. Blinderingar och dekorationer är en omistlig del i byggnadens arkitektur.

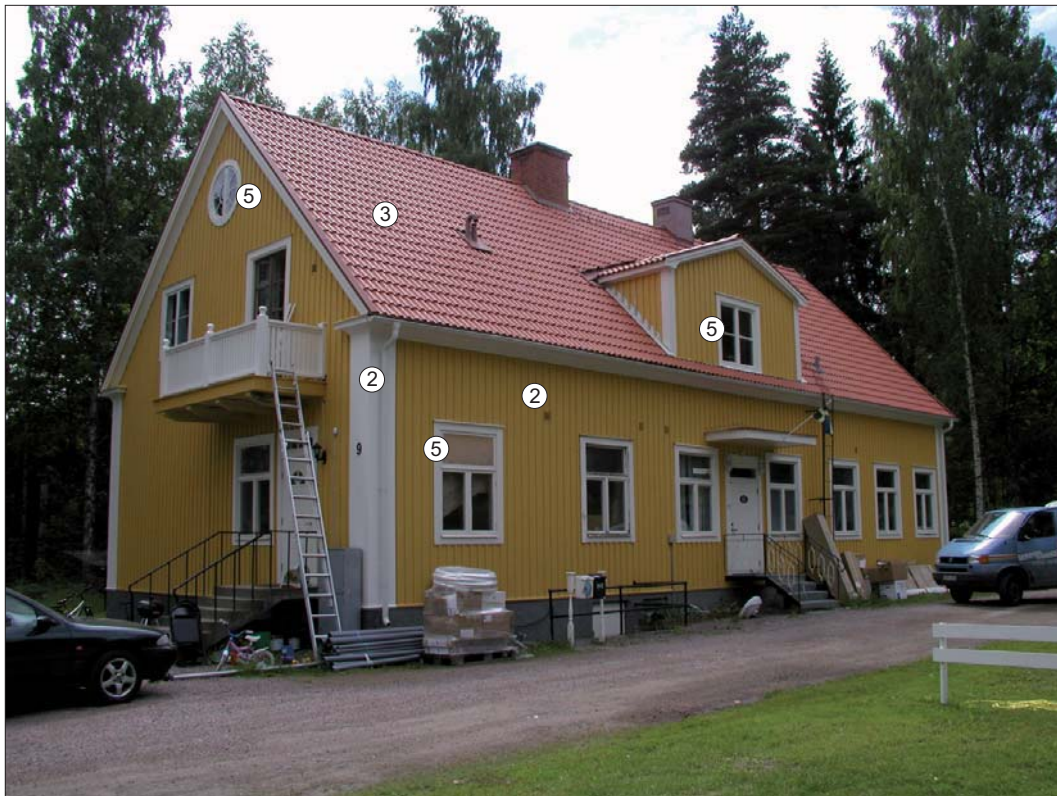
*Källgatan 9. Karaktärsskapande arkitekturelement markerade.*

- Byggnaden bör inte rivas eller byggas till.
- Den befintliga fasadutformningen ska behållas, detta gäller t.ex. panel och släta hörnmarkeringar.
- Byggnadens fasader och fönster ska underhållas med traditionella material, såsom linoljefärg.
- Taket bör inte brytas upp med fler takkupor. Takets form och material är karaktärsskapande.

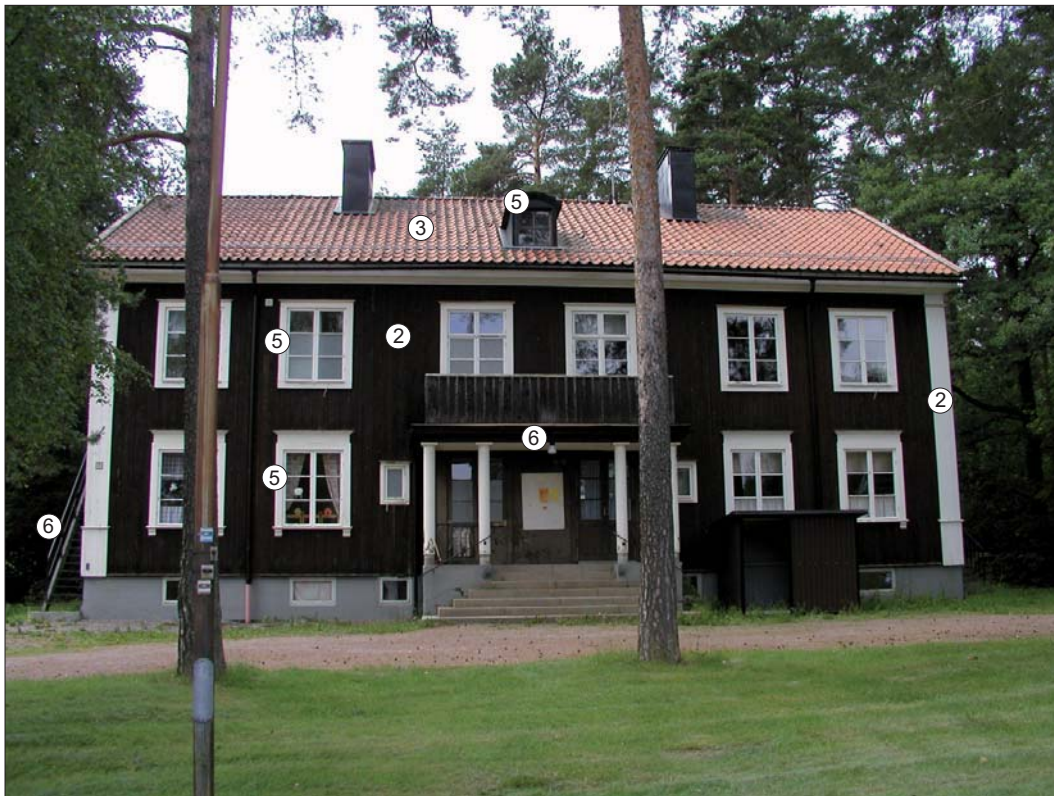
*Källgatan 7, ålderdomshemmet. Karaktärsskapande arkitekturelement markerade.*

- Byggnaden får inte rivras eller byggas till.
- De karaktärsskapande arkitekturelementen som fasader i sin helhet, fönster, dörrar, takets form och material ska bevaras och underhållas med traditionella material och metoder.
- Den mörka färgsättningen ska behållas. Innan eventuell ommålning ska färgtypen analyseras.
- Taket får inte brytas upp med fler takkuper.

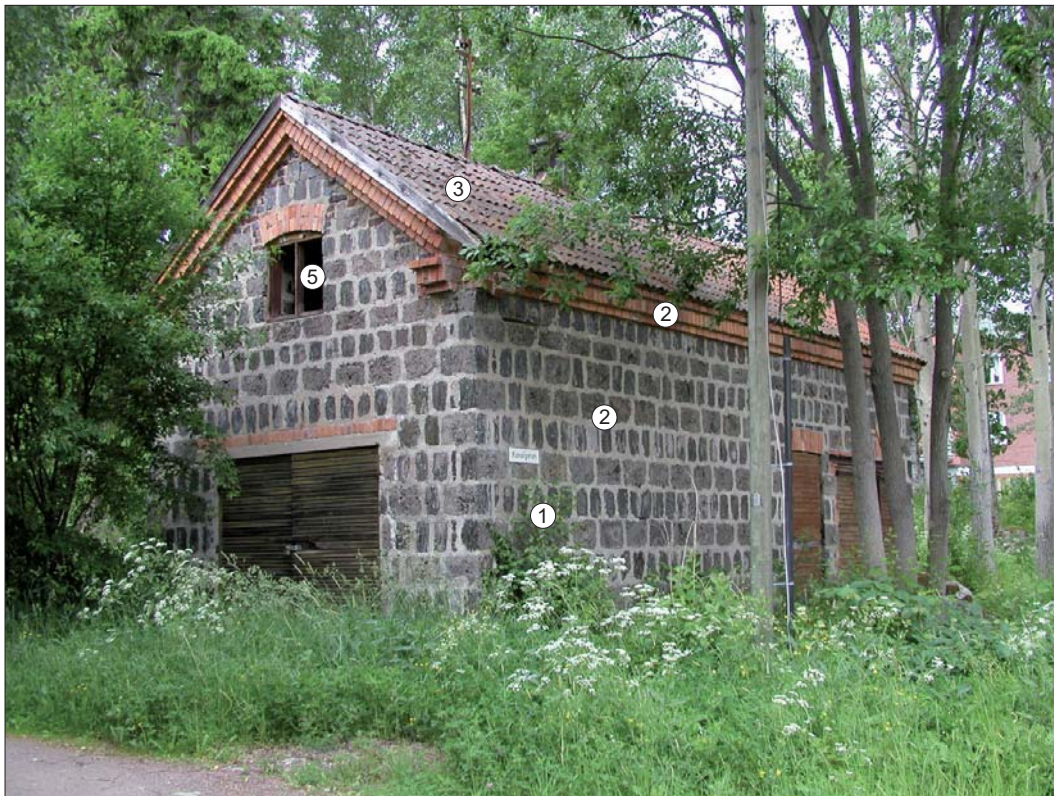
*Likboden vid Kanalgatan. Karaktärsskapande arkitekturelement markerade.*

- Byggnaden får inte rivas eller byggas till.
- De karaktärsskapande elementen som fasaderna och taket i sin helhet ska bevaras och underhållas med traditionella material och metoder. Taket och fönstren bör åtgärdas snarast för att byggnaden inte ska förfalla.
- Byggnadens slutna karaktär får inte ändras genom att nya fönster eller takfönster tas upp.

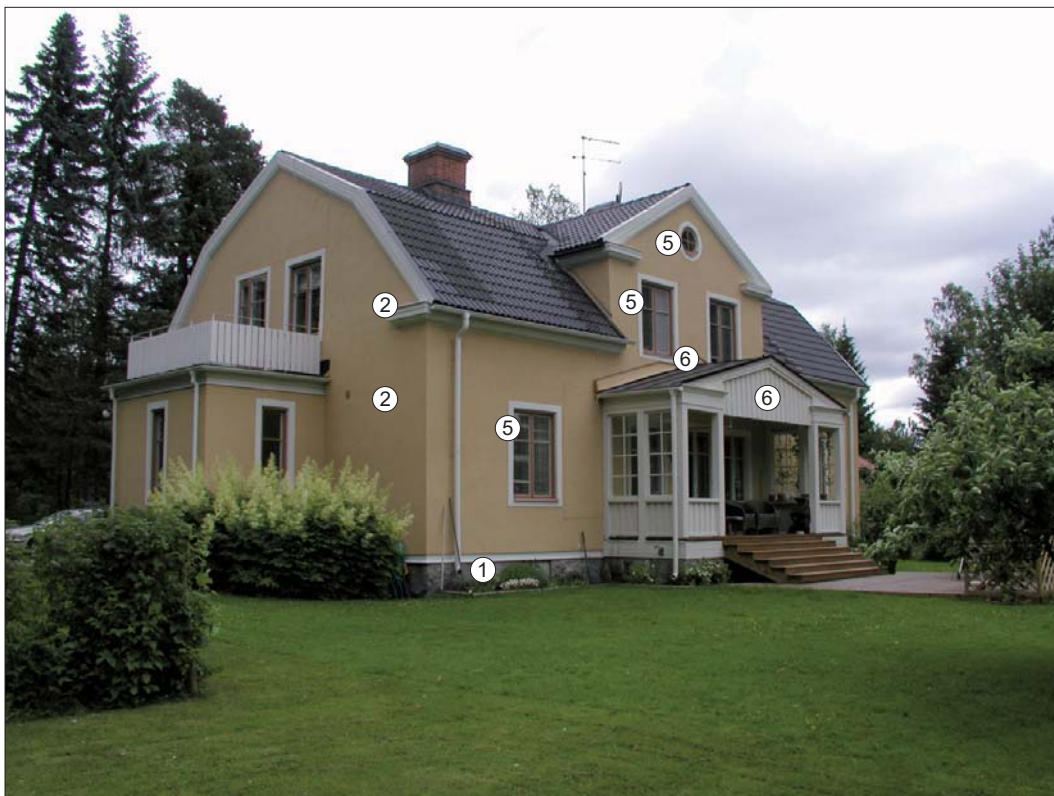
*Kanalgatan 11. Karaktärsskapande arkitekturelement markerade.*

- Byggnaden får inte rivas eller byggas till.
- De karaktärsskapande arkitekturelementen fasadmaterial, tidiga fönster och färgsättning ska bevaras och underhållas med traditionella material och metoder.
- Vid framtida takarbeten kan betongteglet med fördel bytas till traditionellt lertegel.

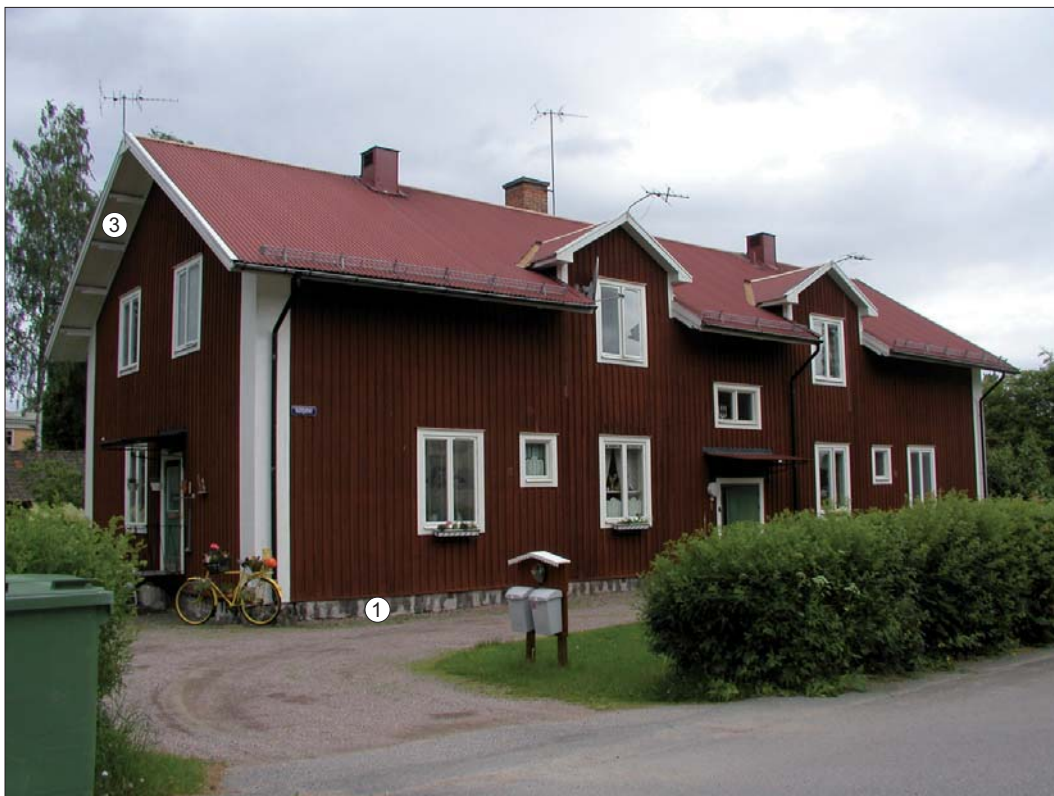
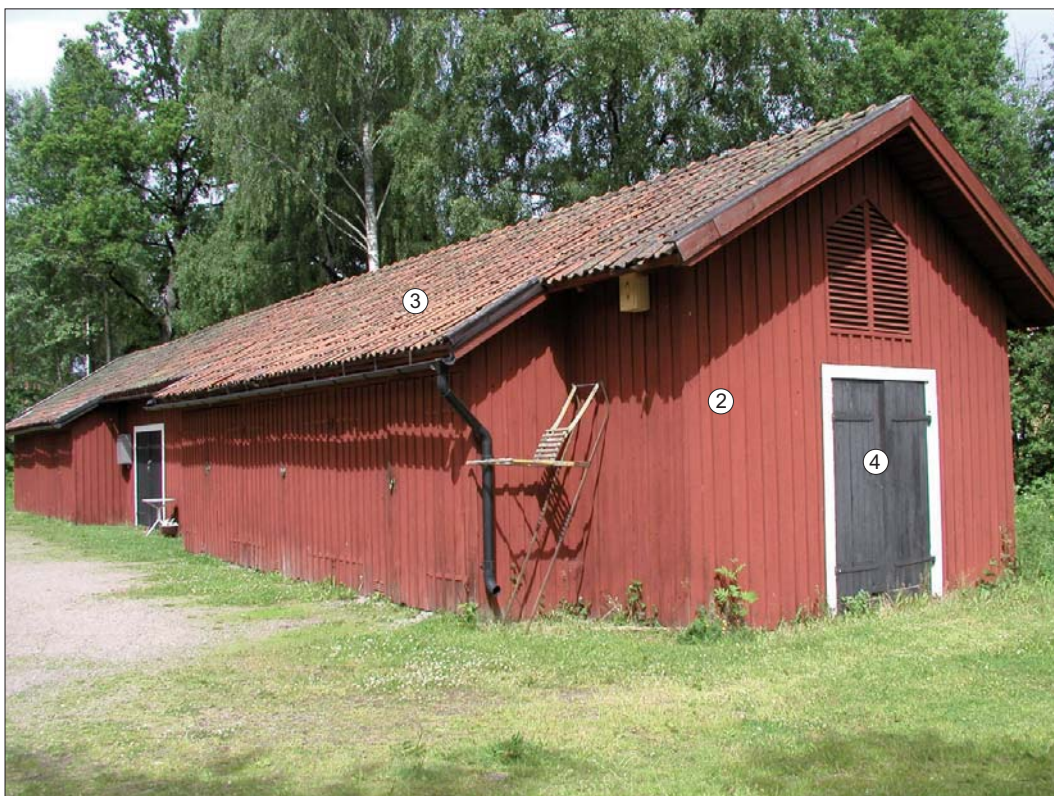
*Källgatan 8, bostadshuset. Karaktärsskapande arkitekturelement markerade.*

*Källgatan 8, uthuset. Karaktärsskapande arkitekturelement markerade.*

- Byggnaden bör inte rivas eller byggas till.
- Det är viktigt att byggnadens anspråkslösa yttre bevaras, byggnaden ska underhållas med traditionella material och metoder.
- Grunden bör inte putsas över.
- Vid framtida takarbeten kan den trapetsprofilerade plåten med fördel bytas till traditionellt material.
- Uthuset har stor del i fastighetens miljöskapande värde och bör därför underhållas och bevaras med traditionella material och metoder.

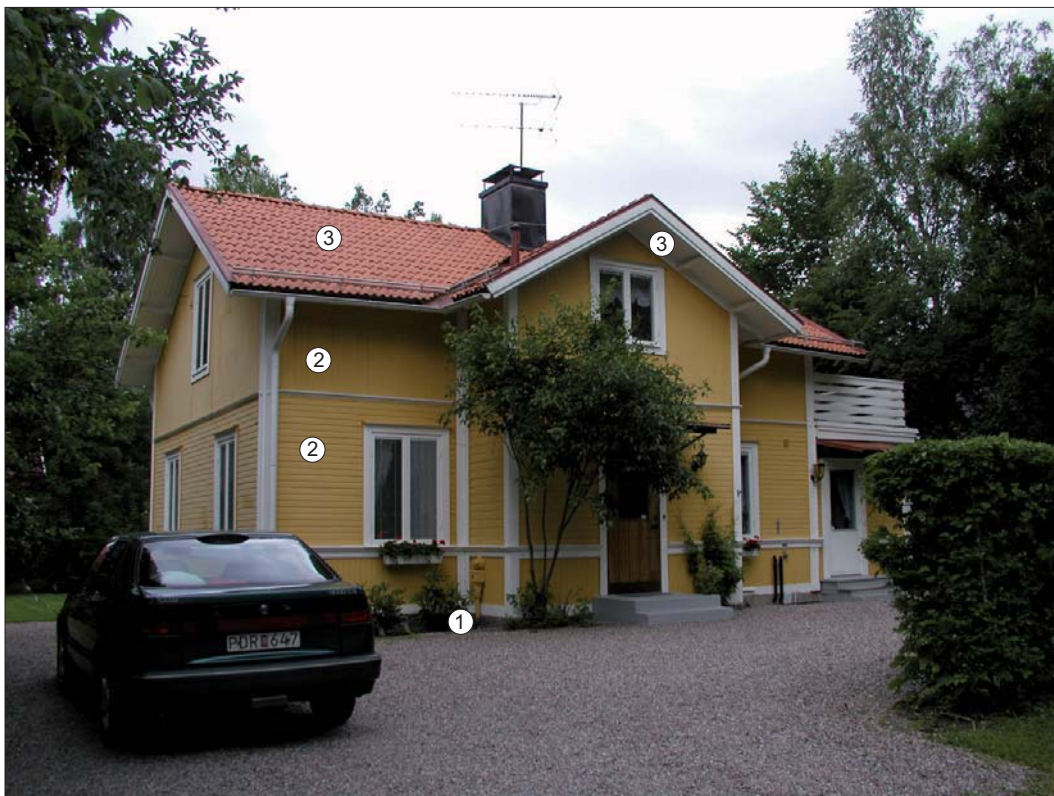
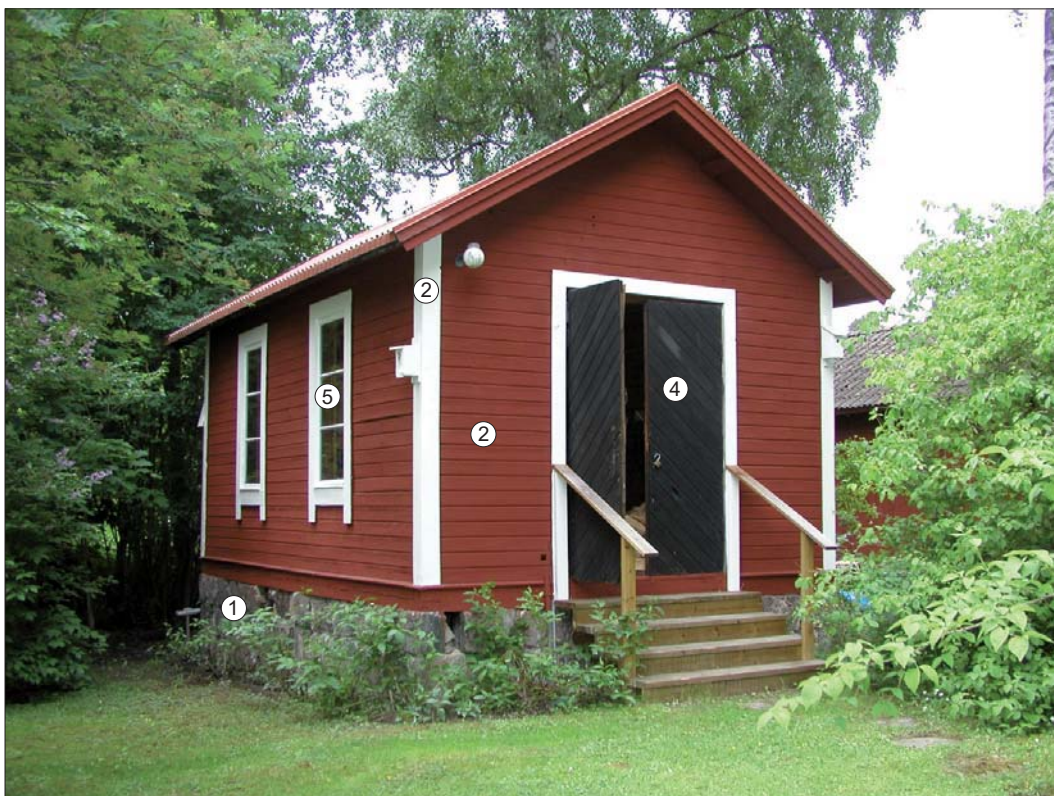
*Kanalgatan 9, bostadshuset. Karaktärsskapande arkitekturelement markerade.*

*Kanalgatan 9, uthuset, f.d. affär. Karaktärsskapande arkitekturelement markerade.*

- Byggnaden bör inte rivas eller byggas till.
- De karaktärsskapande arkitekturelementen panel, lister, takfot, takets form och material ska bevaras och underhållas med traditionella material och metoder.
- Vid ev. framtida fönsterbyte kan fönstren med fördel bytas till modell som fanns innan. Här kan äldre foton ge värdefull information.
- Taket bör inte brytas upp med takkupor.
- Uthuset har ett stort samhällshistoriskt värde som Hofors första affär. Den har även en stor del i fastighetens miljöskapande värde. Uthuset ska därför bevaras och underhållas med traditionella material och metoder.
