# BEBYGGELSE I HOFORS – EN BYGGNADSINVENTERING

Byggnadsinventering

Hofors kommun  
Gästrikland  
2005–2006

Rapport 2007:06  
Johannes Kruusi  
Ulrika Olsson

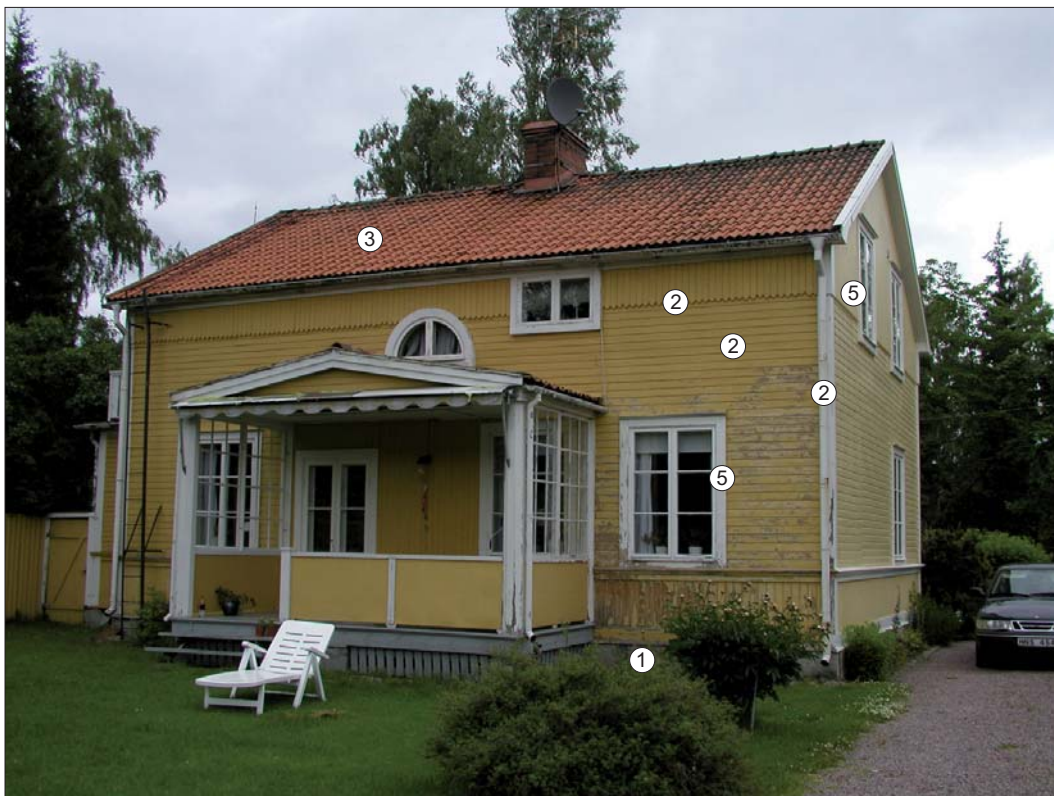
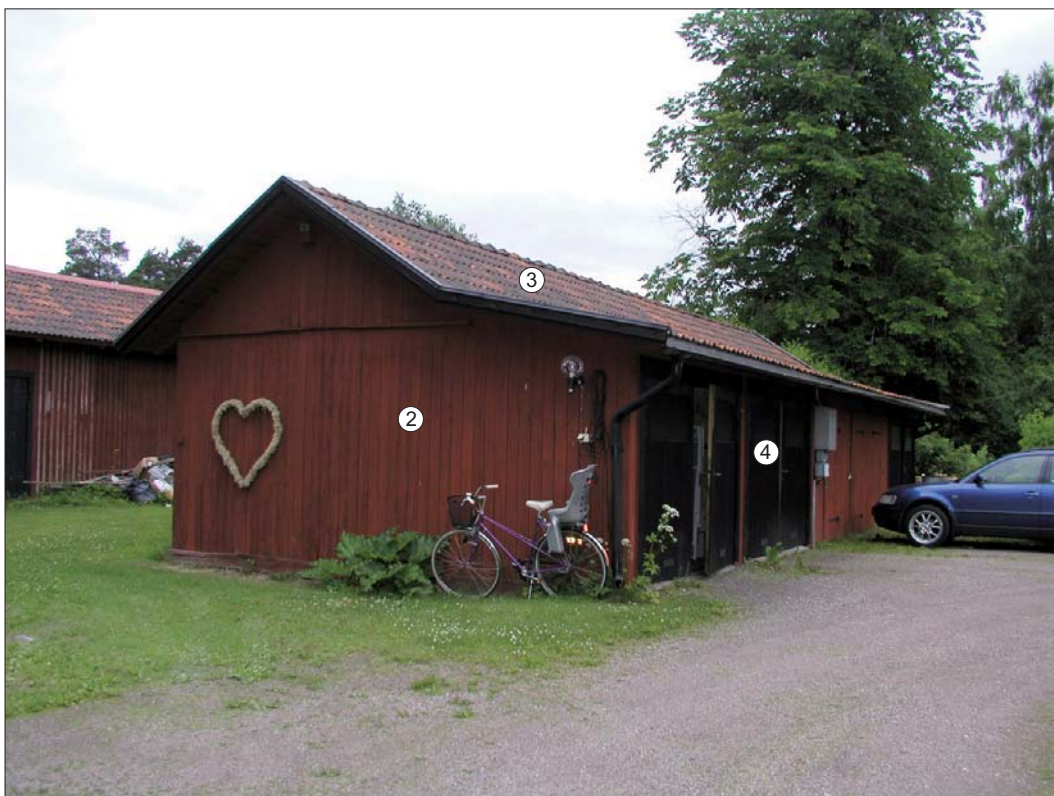
*Kanalgatan 7, bostadshuset. Karaktärsskapande arkitekturelement markerade.*

*Kanalgatan 7, uthuset. Karaktärsskapande arkitekturelement markerade.*

- Byggnaden bör inte rivas.
- De karaktärsskapande arkitekturelementen som panel, foder, lister, äldre fönster, takets form och material ska bevaras och underhållas med traditionella material och metoder.
- Taket bör inte brytas upp med takkupor.
- Uthuset har en stor del i fastighetens miljöskapande värde och ska därför underhållas och bevaras med traditionella material och metoder.

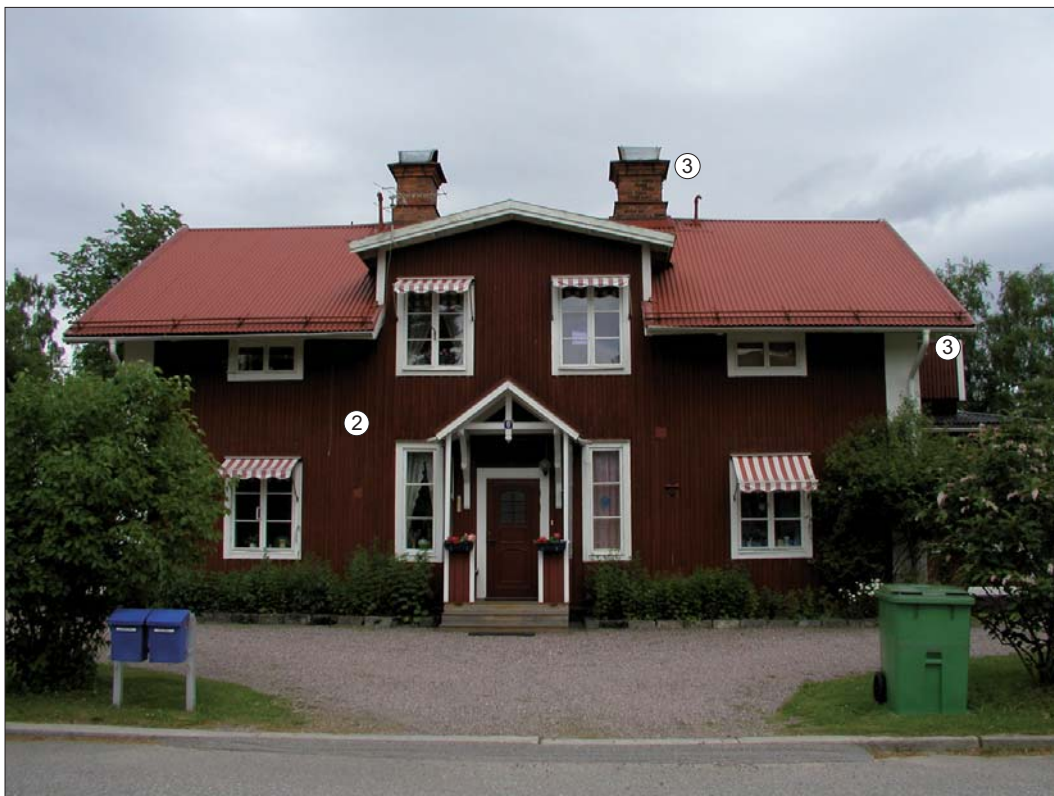
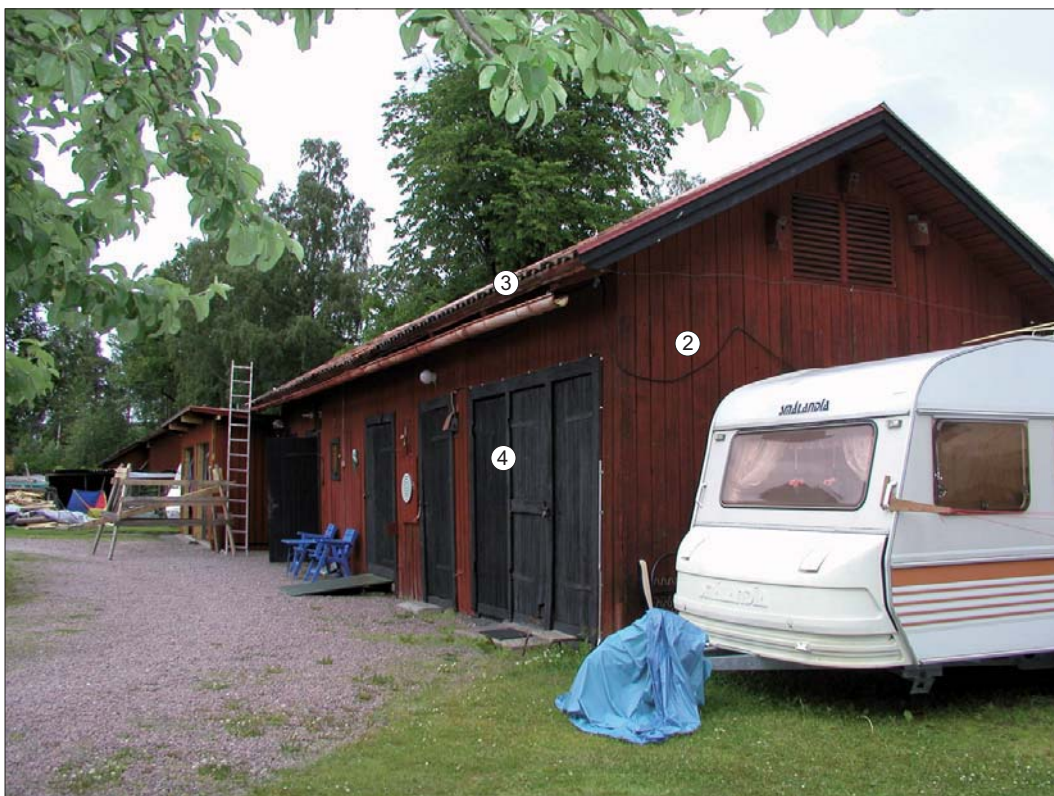
*Källgatan 6, bostadshuset. Karaktärsskapande arkitekturelement markerade.*

*Källgatan 6, uthuset. Karaktärsskapande arkitekturelement markerade.*

- Byggnaden får inte rivas och bör inte byggas till.
- De karaktärsskapande arkitekturelementen som panel och dess färgsättning, takfotens utformning och skorstenarna ska bevaras och underhållas med traditionella material och metoder.
- Taket bör inte brytas upp med takkupor.
- Vid framtida takarbeten kan den trapetsprofilerade plåten med fördel bytas till traditionellt lertegel.
- Uthuset har stor del i fastighetens miljöskapande värde och ska därför underhållas med traditionella material och metoder.

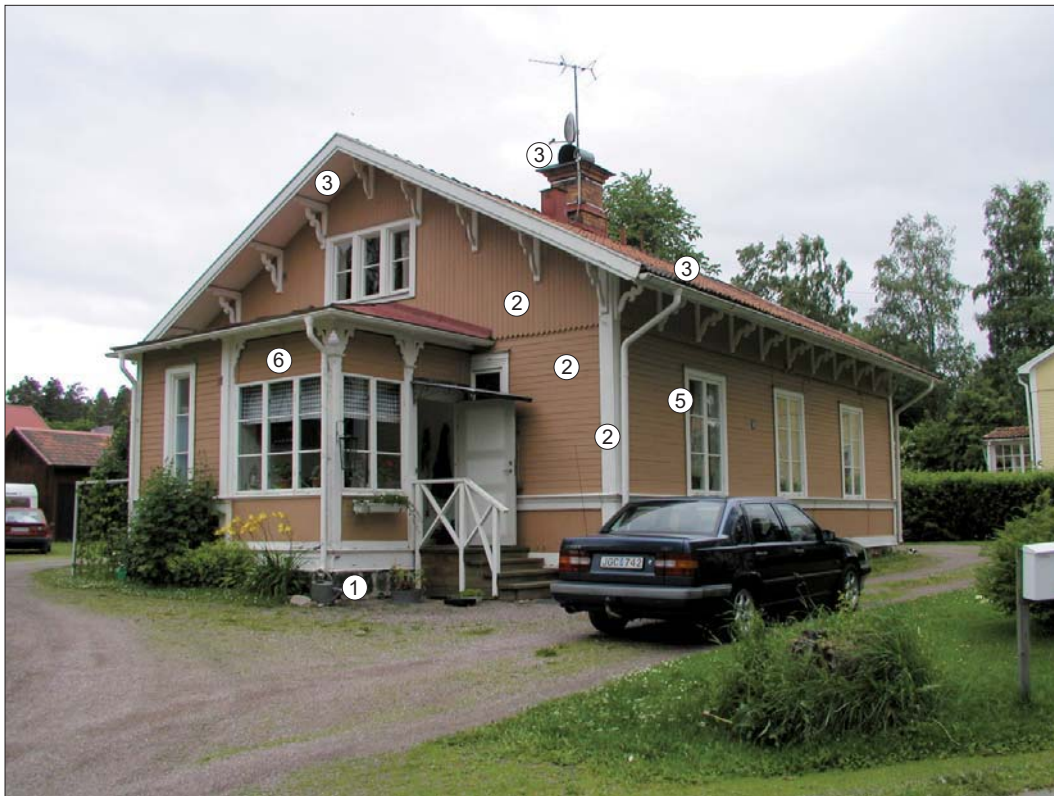
*Kanalgatan 5, bostadshuset. Karaktärsskapande arkitekturelement markerade.*

- Byggnaden får inte rivras eller byggas till.
- De karaktärsskapande arkitekturelementen som fasaderna i sin helhet, fönster, dörrar, takets form och material ska bevaras och underhållas med traditionella material och metoder. Detta gäller även glasverandorna.
- Slaggstensgrunden får inte putsas över.
- Uthuset har en viktig del i fastighetens miljöskapande värde. För byggnaden gäller samma råd och riktlinjer som för bostadshuset.

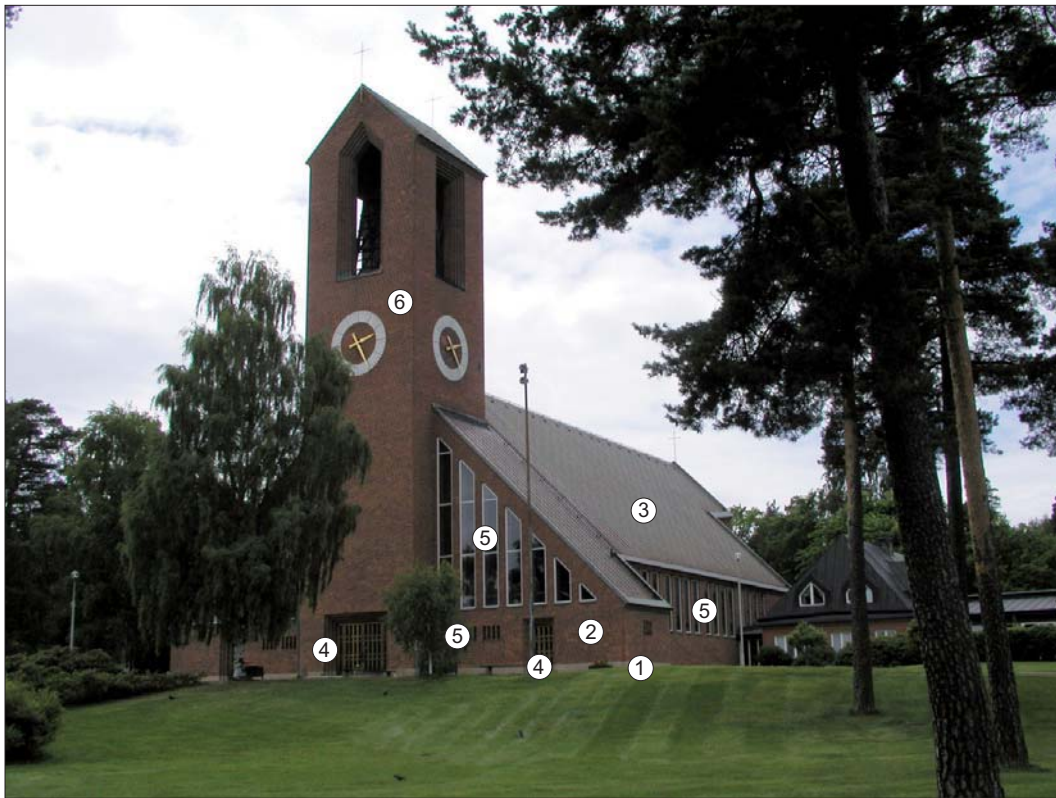
*Hofors kyrka. Karaktärsskapande arkitekturelement markerade.*

- Byggnaden får inte rivas eller byggas om eller till.
- Byggnaden har en sådan karaktär att den ska bevaras i sin helhet och underhållas med traditionella material och metoder.
- Vid underhåll ska de befintliga detaljerna tjäna som förlaga om nya behov tillverkas.

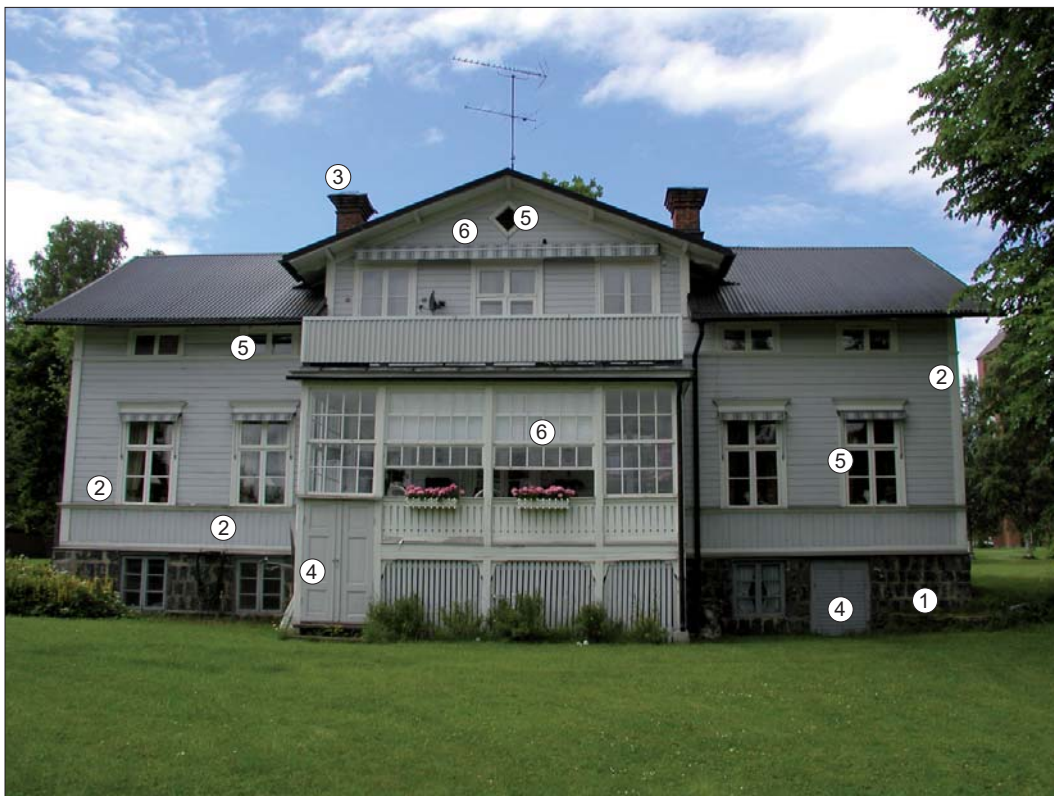
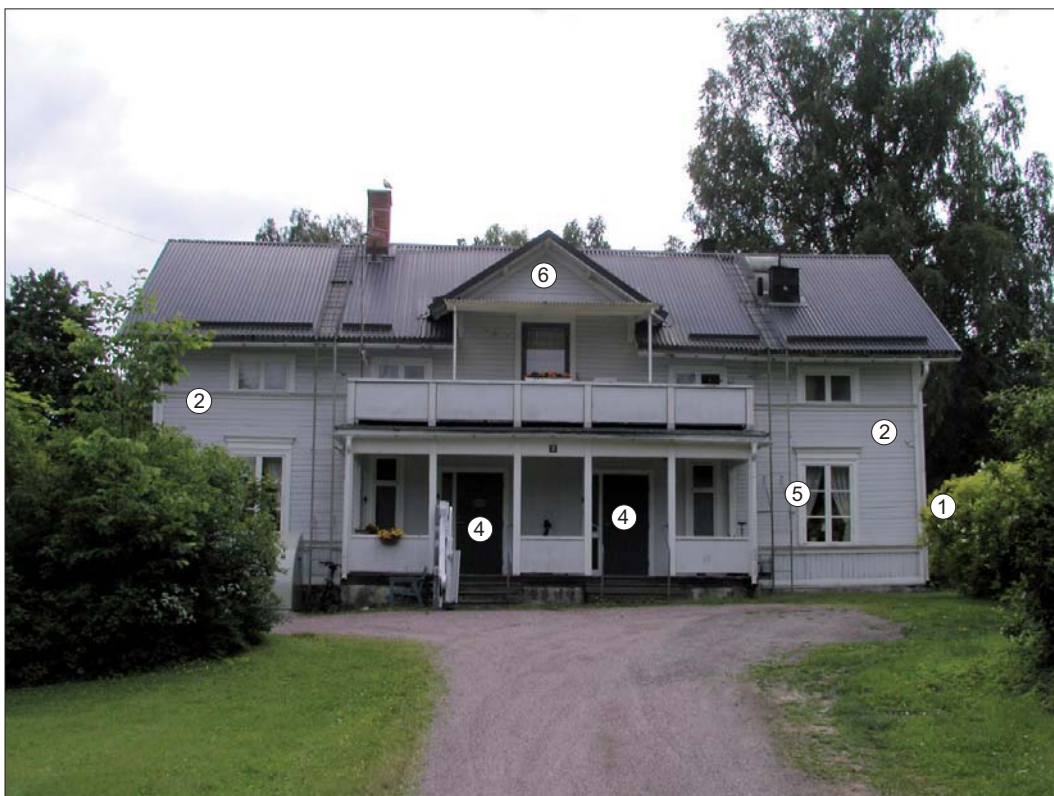
*Hantverkargatan 1. Karaktärsskapande arkitekturelement markerade.*

*Hantverkargatan 3. Karaktärsskapande arkitekturelement markerade.*

- Byggnaderna får inte rivas och bör inte byggas till.
- Ev. nya byggnader på tomten bör ges en underordnad utformning gentemot de två befintliga byggnaderna.
- De karaktärsskapande arkitekturelementen som fasader i sin helhet, fönster och takets form ska bevaras och underhållas med traditionella material och metoder.
- De befintliga grunderna får inte putsas över.
- Skorstenarna på Hantverkargatan 1 har stor del i byggnadens karaktär.
- De befintliga delarna ska tjäna som förlagor om nya delar behöver tillverkas.
- Vid framtida takarbeten kan den trapetsprofilerade plåten med fördel bytas till traditionell falsad plåt (som troligen sannolikt har varit belagda med tidigare).

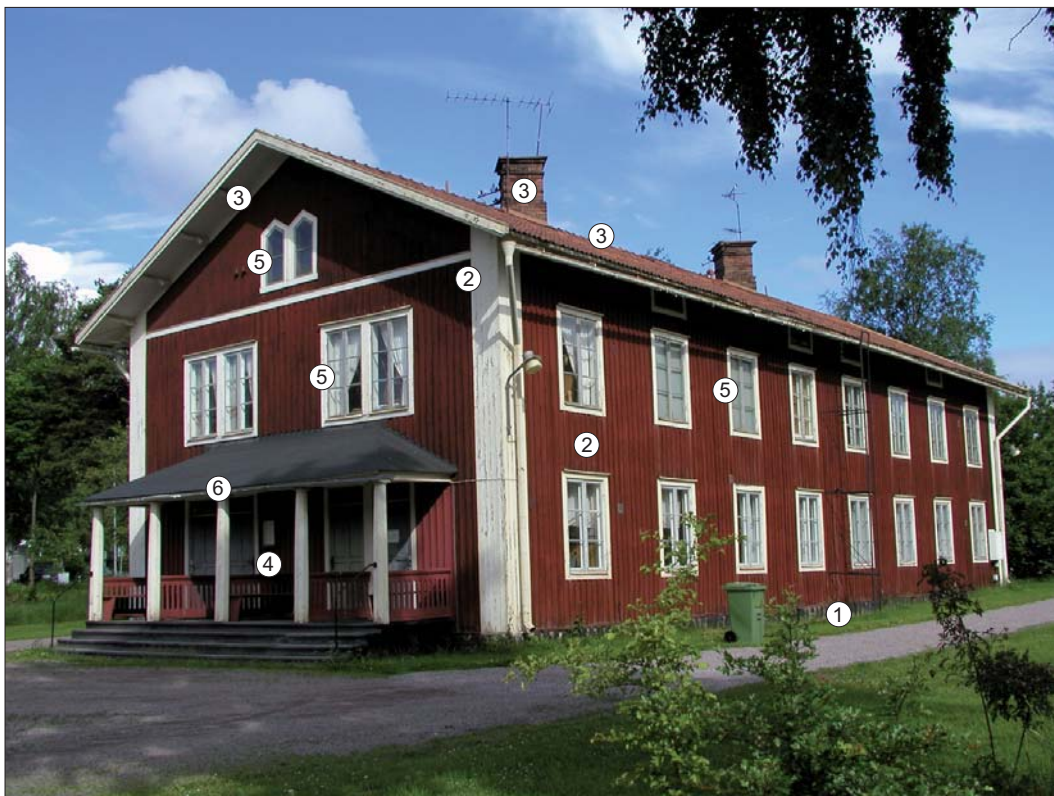
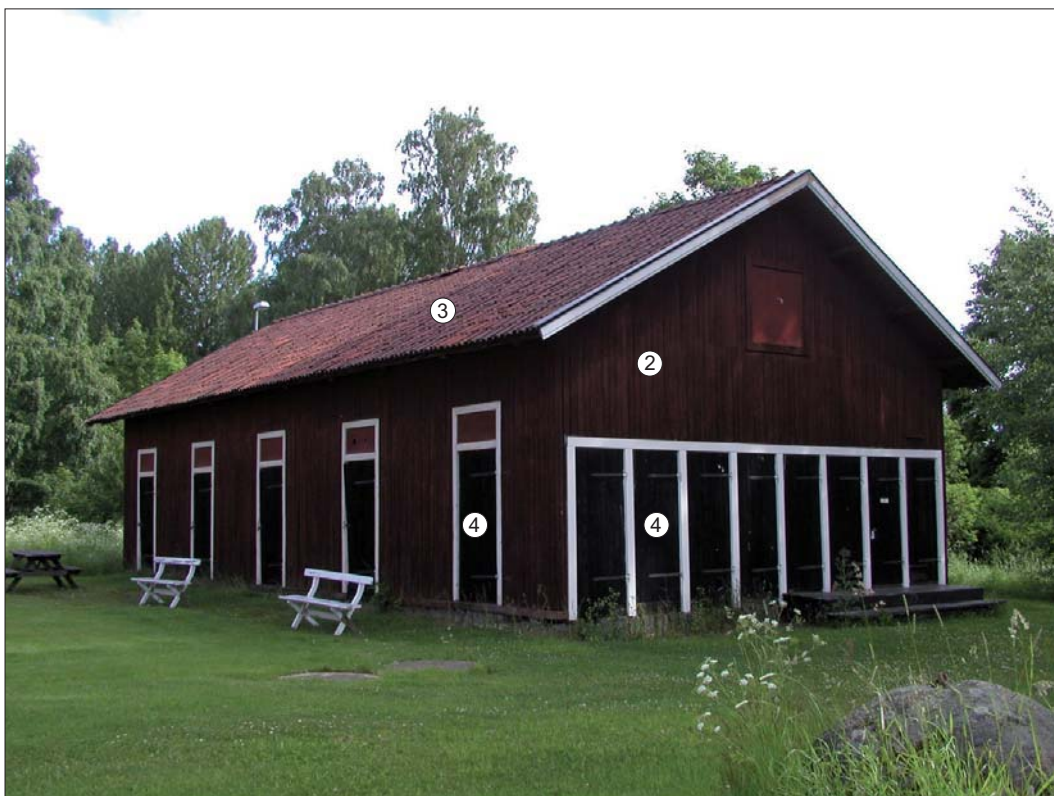
*Storgatan 15, arbetarbostaden. Karaktärsskapande arkitekturelement markerade.*

*Storgatan 15, uthuset. Karaktärsskapande arkitekturelement markerade.*

- Byggnaderna får inte rivas eller byggas till.
- De karaktärsskapande arkitekturelementen som fasader i sin helhet, fönster, färgsättning och takets form och material (Storgatan 15) samt skorstenarna ska bevaras och underhållas med traditionella material och metoder.
- Extra stor vikt bör läggas på underhållet av verandorna. Det är viktigt att den åttakantiga formen på pelarna bevaras.
- Vid framtida takarbeten kan den sinusprofilerade takplåten på Storgatan 13 med fördel bytas till traditionellt lertegel.
- Uthusen har stor del i fastighetens miljöskapande värde och ska därför underhållas och bevaras.

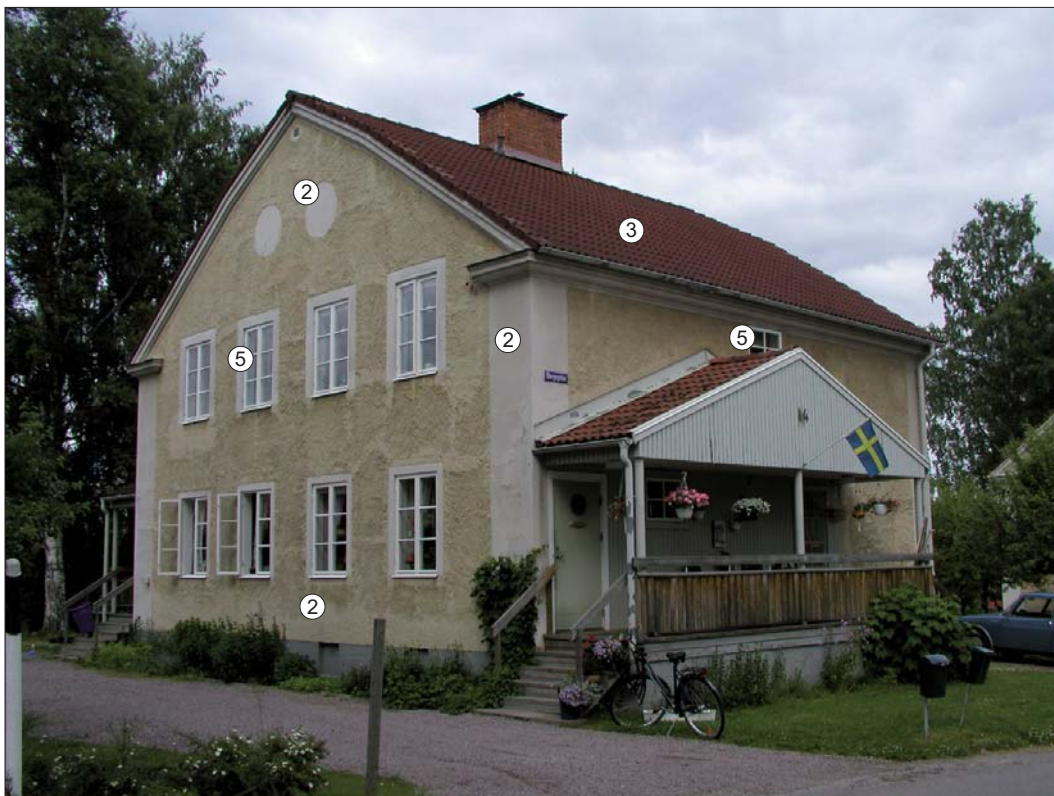
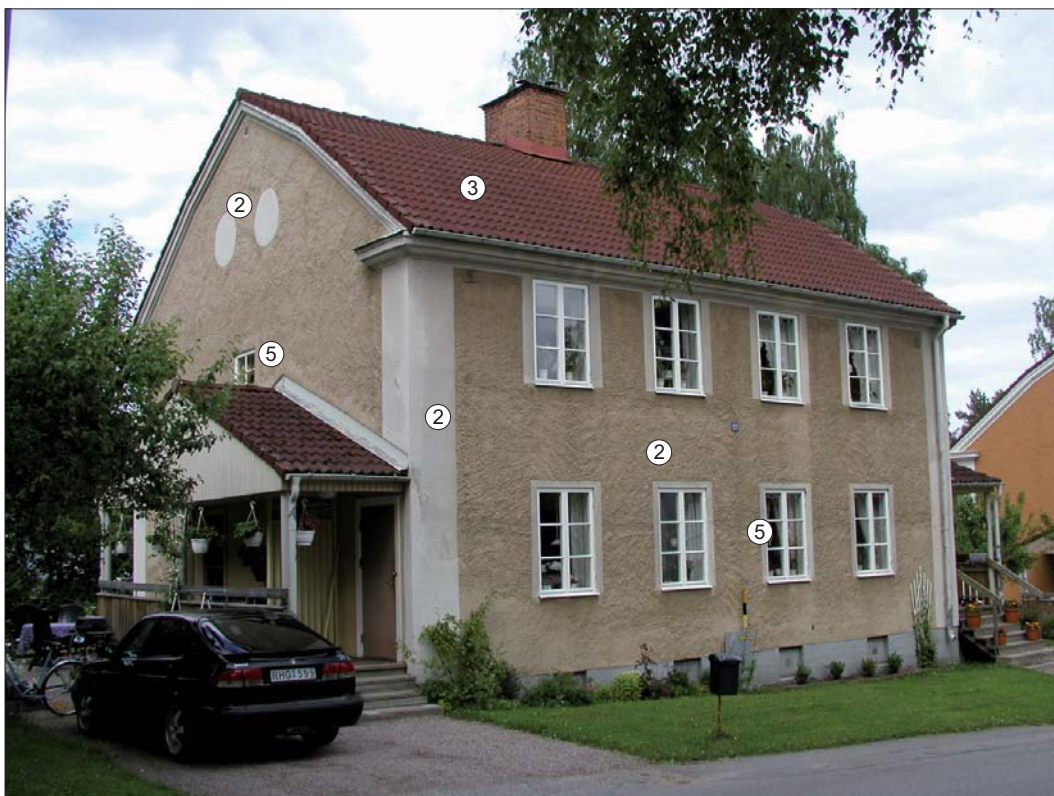
*Bergsgatan 14. Karaktärsskapande arkitekturelement markerade.*

*Bergsgatan 12. Karaktärsskapande arkitekturelement markerade.*

- Byggnaderna får inte rivas eller byggas till.
- De karaktärsskapande arkitekturelementen som fasaderna i sin helhet, fönsterform, färgsättning och takets form ska bevaras och underhållas med traditionella material och metoder.
- Taken får inte brytas upp med takkupor.
- Äldre fotografier kan tjäna som förlagor vid ett återställande av verandornas tidigare utförande.
- Vid framtida takarbeten kan betongteglet med fördel bytas till traditionellt lertegel.

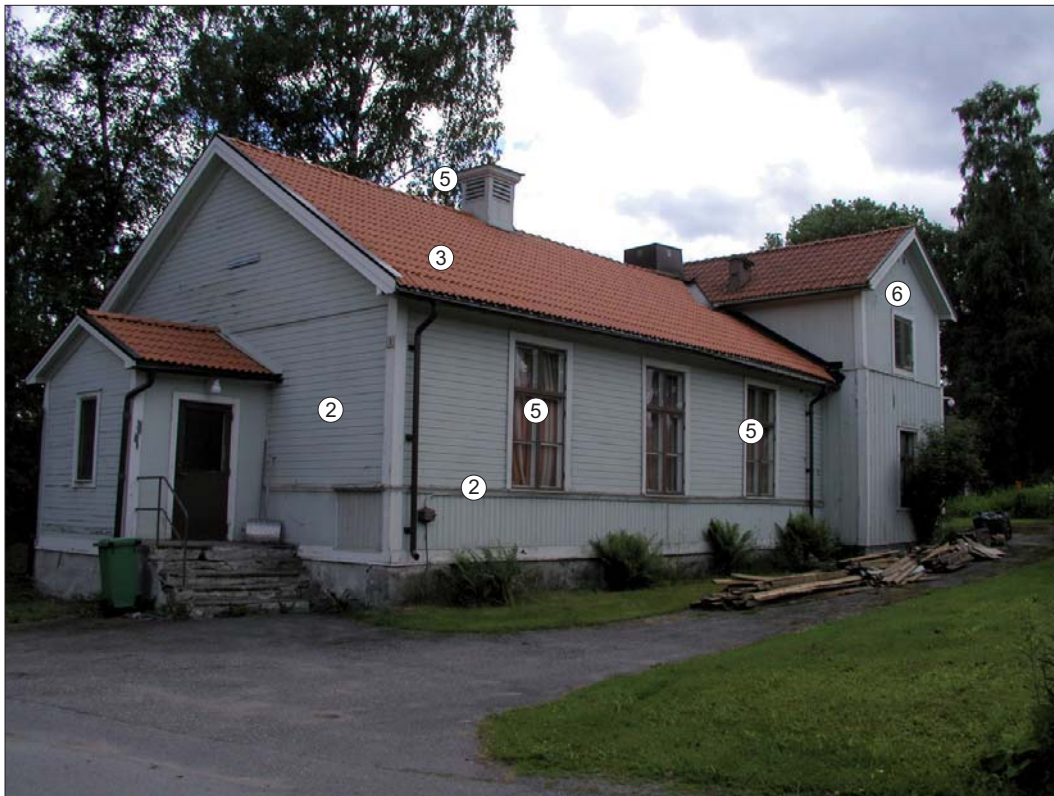
*Armégatan 8. Karaktärsskapande arkitekturelement markerade.*

- Byggnaden får inte rivas eller byggas till.
- De karaktärsskapande arkitekturelementen som fasader i sin helhet, ursprungliga fönster samt takets form och material ska bevaras och underhållas med traditionella material och metoder.
- Taket får inte brytas upp med takkupor.

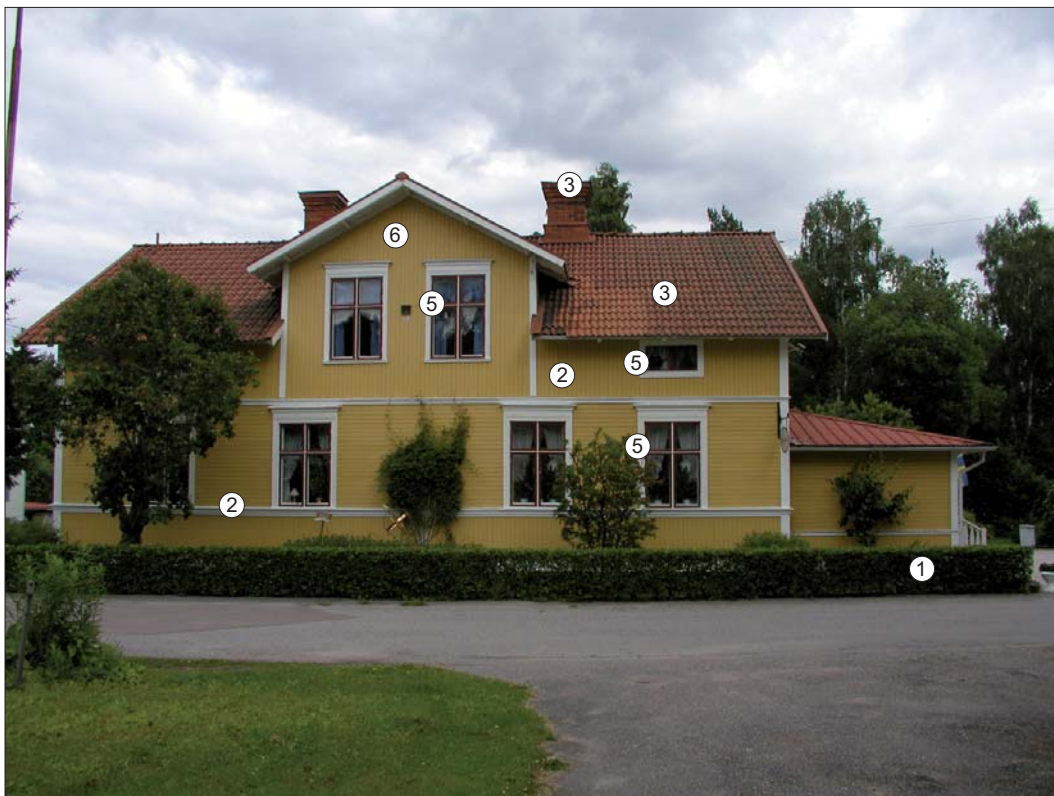
*Armégatan 5, bostadshuset. Karaktärsskapande arkitekturelement markerade.*

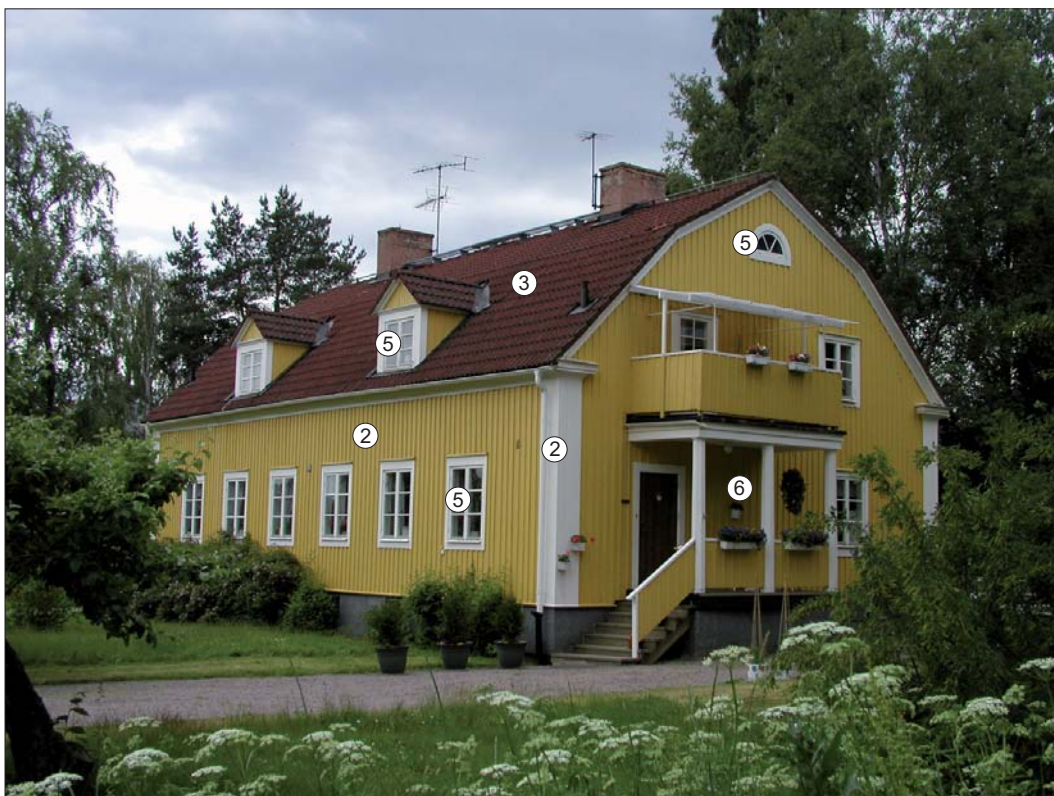
*Storgatan 10 (samma siffermarkeringar gäller). Karaktärsskapande arkitekturelement markerade.*

- Byggnaderna får inte rivas eller byggas till.
- De karaktärsskapande arkitekturelementen som fasader i sin helhet, fönster, färgsättning och takets form ska bevaras och underhållas med traditionella material och metoder.
- Taken får inte brytas upp med takkupor.
- Äldre fotografier kan tjäna som förlagor vid ett återställande av verandornas tidigare utförande.
- Vid framtida takarbeten kan betongteglet med fördel bytas till traditionellt lertegel.

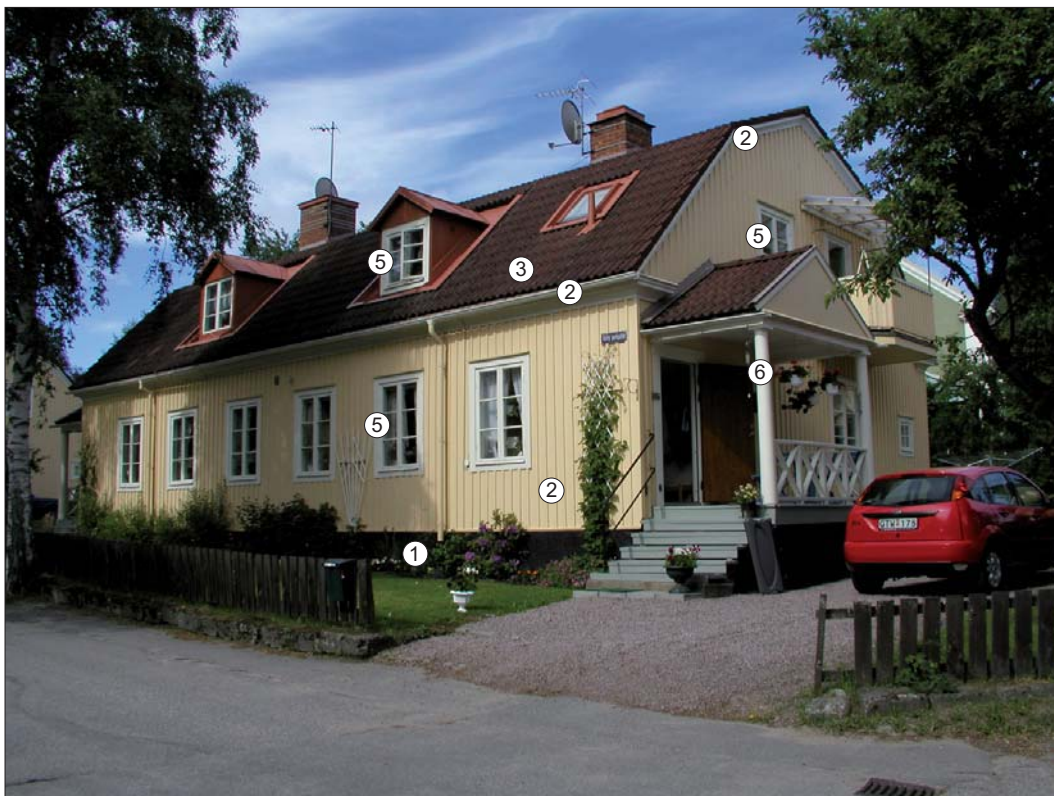
Östra Parkgatan 2. Karaktärsskapande arkitekturelement markerade.

- Byggnaderna får inte rivas eller byggas till.
- De karaktärsskapande arkitekturelementen som fasader i sin helhet, fönster, färgsättning och takets form ska bevaras och underhållas med traditionella material och metoder.
- Taken får inte brytas upp med takkupor.
- Äldre fotografier kan tjäna som förlagor vid ett eventuellt återställande av verandornas tidigare utförande.
- Vid framtida takarbeten kan betongteglet med fördel bytas till traditionellt lertegel.

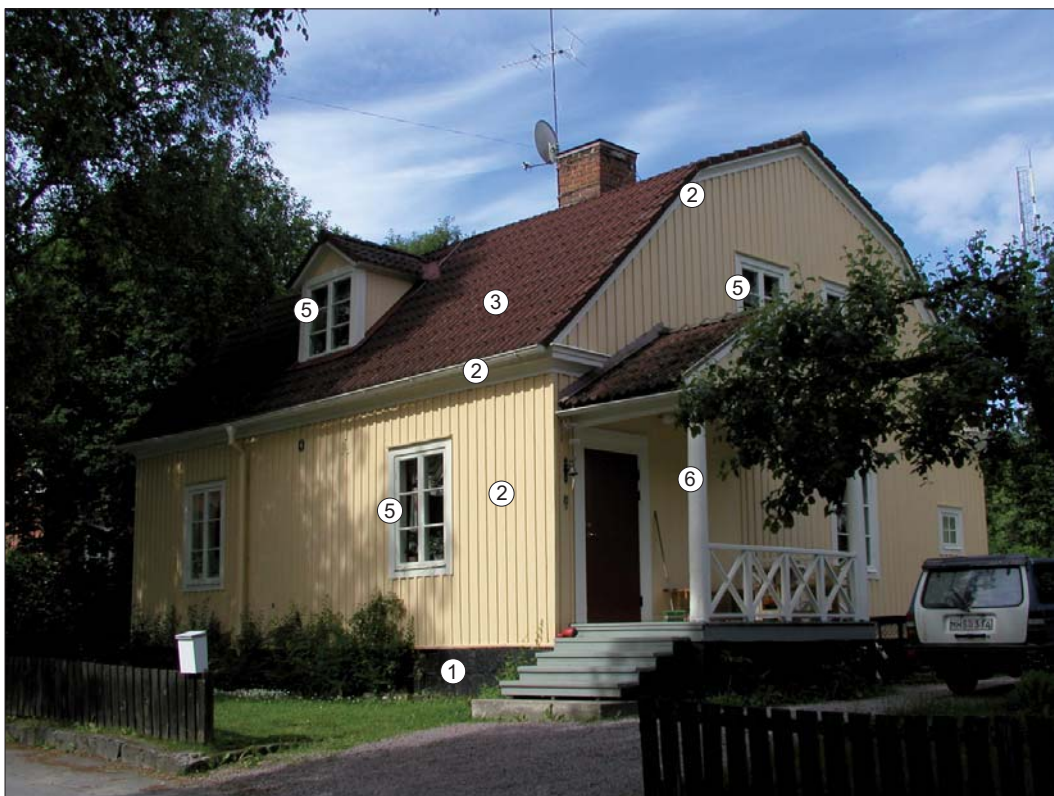
Östra Parkgatan 4. Karaktärsskapande arkitekturelement markerade.

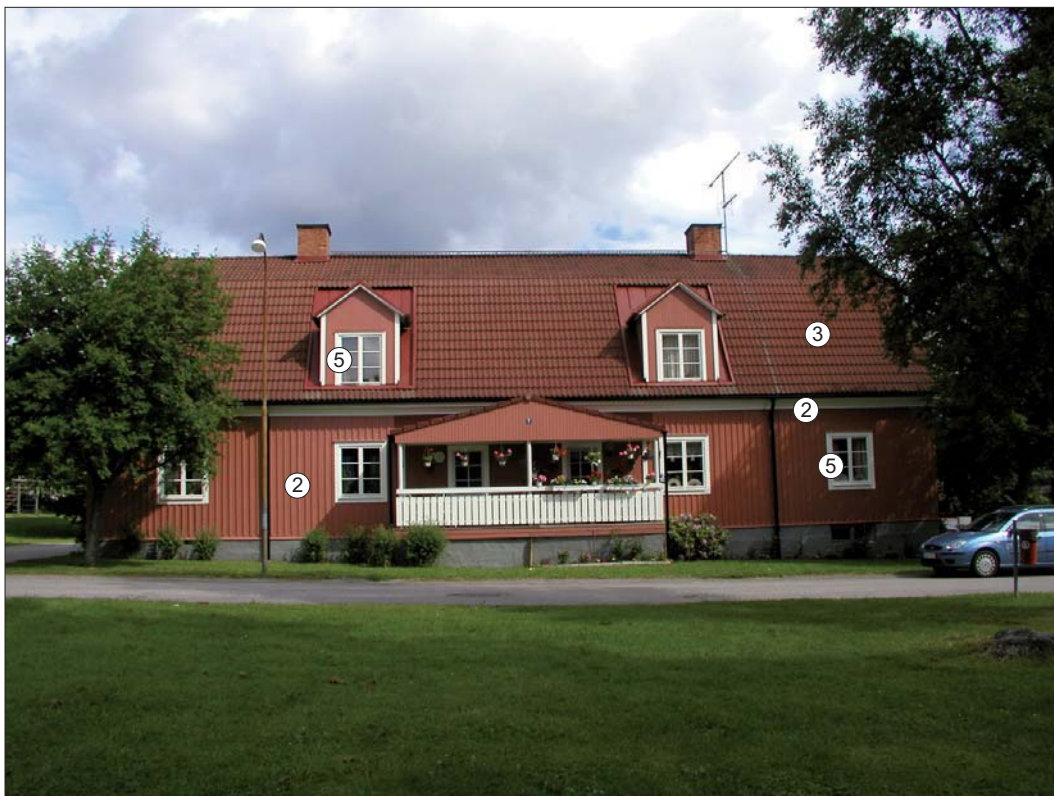
*Bryggargatan 2. Karaktärsskapande arkitekturelement markerade.*

- Byggnaden får inte rivas eller byggas till.
- Taket får inte brytas upp med fler takkupor.
- Vid framtida takarbeten kan betongteglet med fördel bytas till traditionellt lertegel.

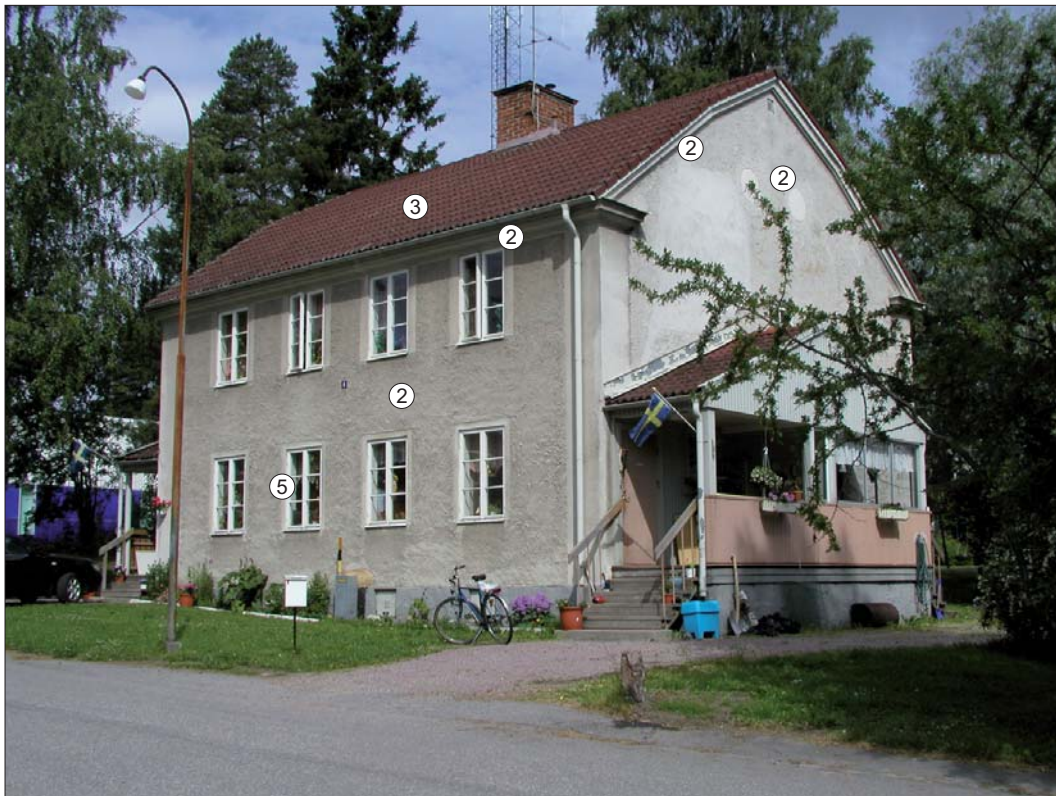
*Bryggargatan 4. Karaktärsskapande arkitekturelement markerade.*

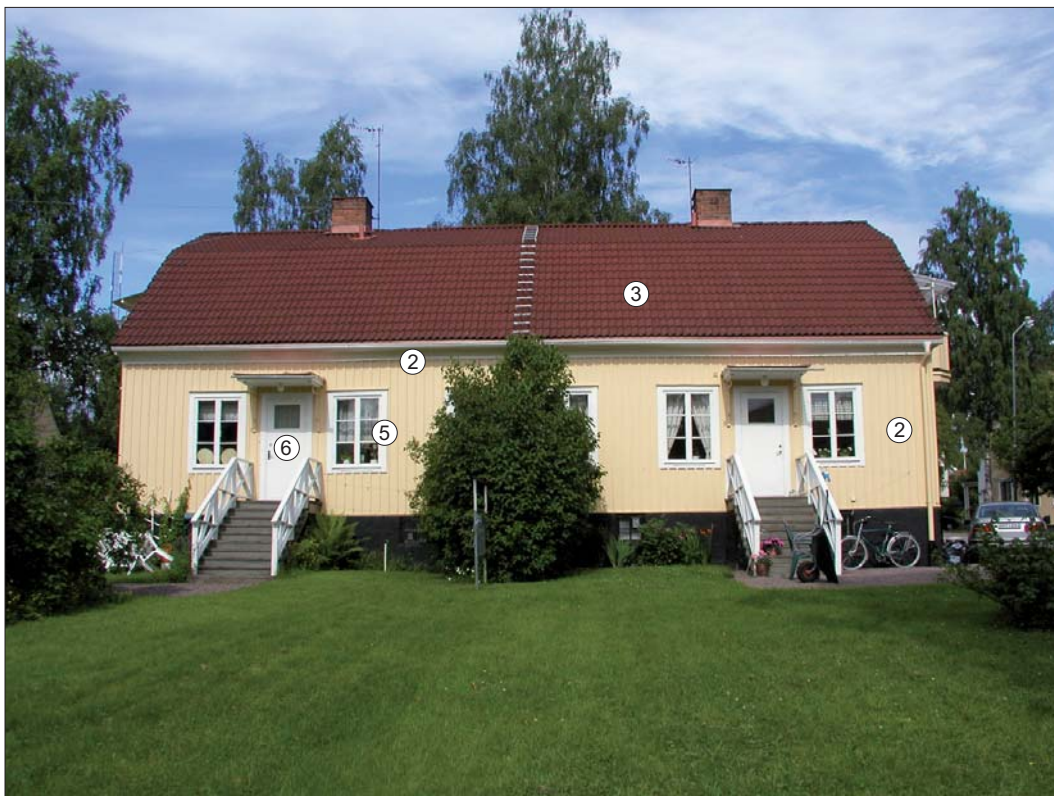
Östra Parkgatan 1. Karaktärsskapande arkitekturelement markerade.

- Byggnaderna får inte rivas eller byggas till.
- De karaktärsskapande arkitekturelementen som fasader till sin helhet, fönsterform, färgsättning och takets form ska bevaras och underhållas med traditionella material och metoder.
- Äldre fotografier kan tjäna som förlagor vid ett återställande av verandornas tidigare utförande.
- Taket får inte brytas upp med takkupor.
- Vid framtida takarbeten kan betongteglet med fördel bytas till traditionellt lertegel.

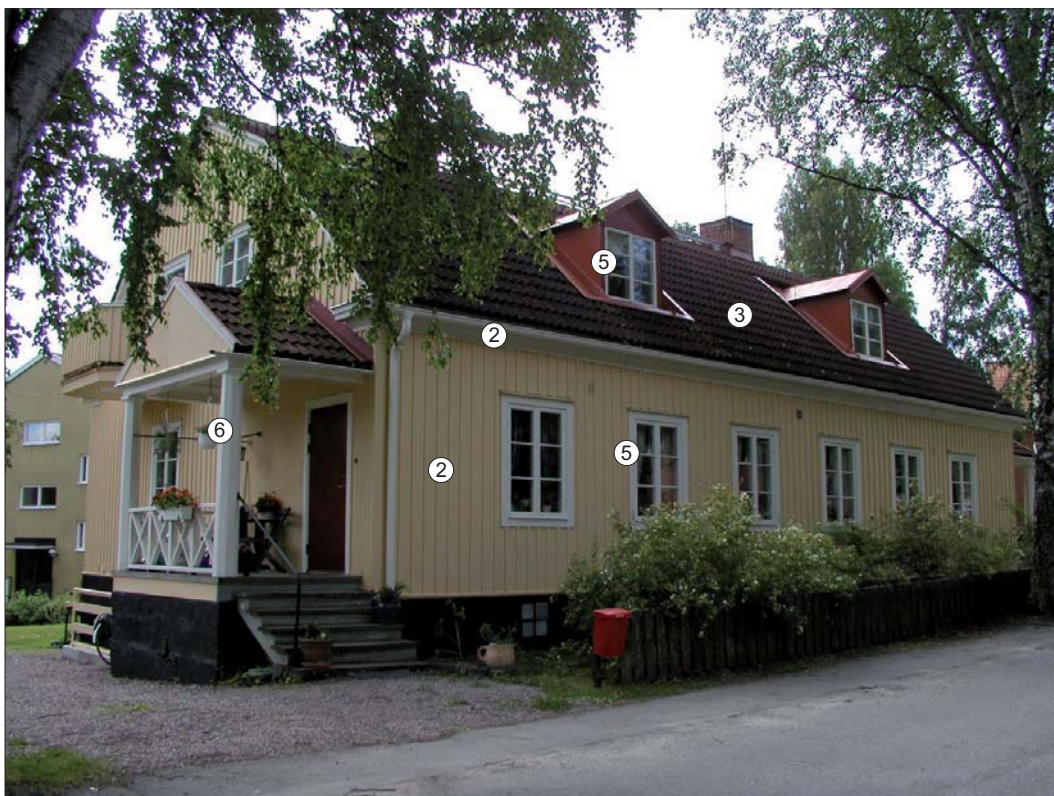
Östra Parkgatan 3. Karaktärsskapande arkitekturelement markerade.

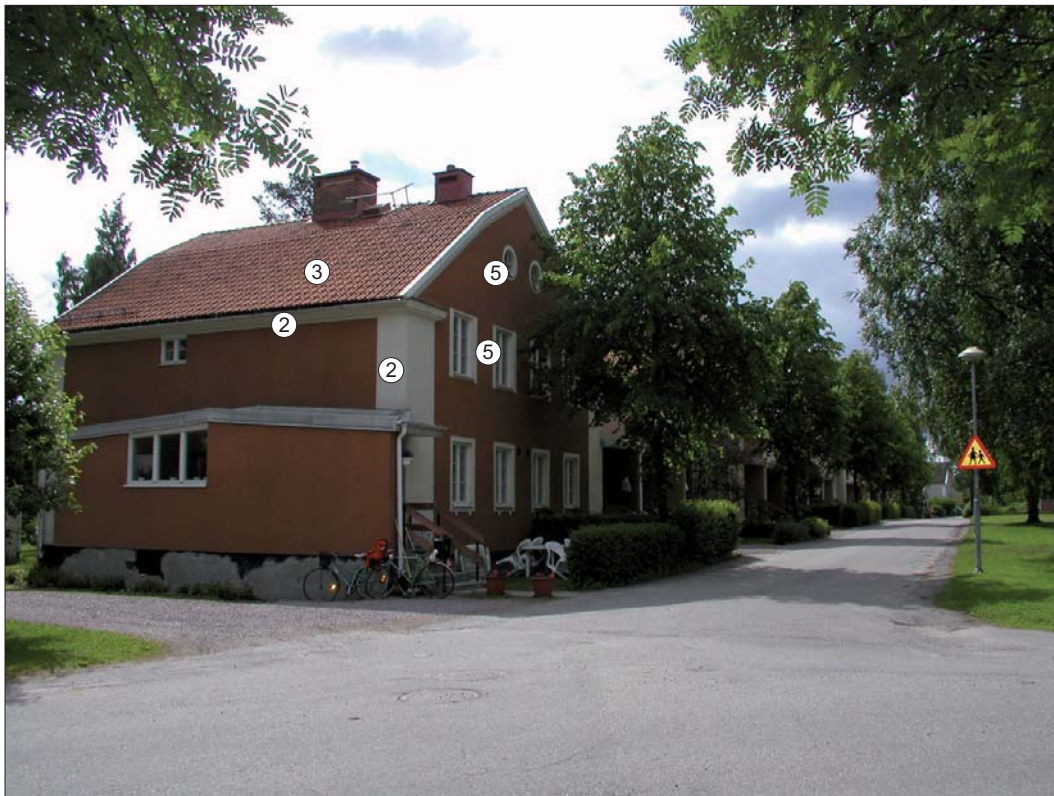
*Östra Parkgatan 5–13. Karaktärsskapande arkitekturelement markerade.*

- Byggnaderna får inte rivas eller byggas till.
- De karaktärsskapande arkitekturelementen som fasaderna i sin helhet, fönsterform, verandor, färgsättning och takets form ska bevaras och underhållas med traditionella material och metoder.
- Underhållet av verandorna ska ske med hög ambitionsnivå. Det är viktigt att dekorativa detaljer som tandsnittsfriserna, de krysställda räckena och kolonnerna behålls.
- Taket får inte brytas upp med takkupor.
- Vid framtida takarbeten kan betongteglet med fördel bytas till traditionellt lertegel.
- Den falsade plåten på skärmtaken på byggnadernas baksidor ska behållas.
- Vid framtida takarbeten kan betongteglet med fördel bytas till traditionellt lertegel.

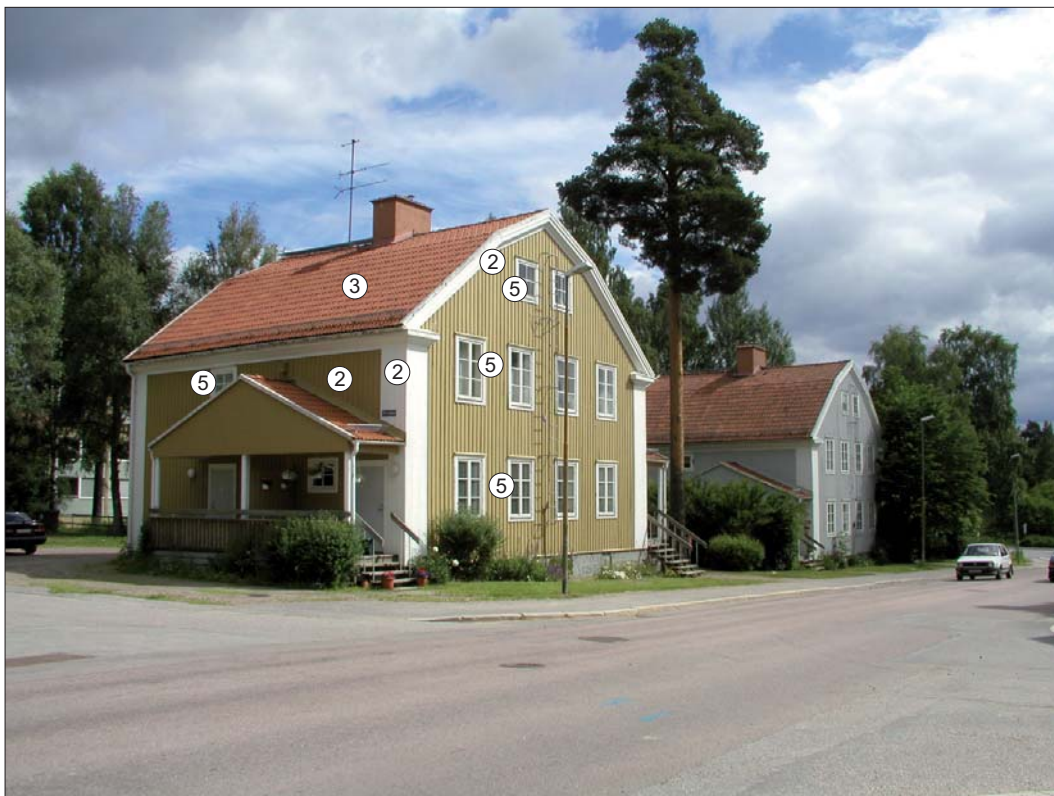
*Skolgatan 4 och 2. Karaktärsskapande arkitekturelement markerade.*

- Byggnaderna får inte rivas eller byggas till.
- De karaktärsskapande arkitekturelementen som fasadernas uppbyggnad, fönsterform, färgsättning och takets form och material ska bevaras och underhållas med traditionella material och metoder.
- Äldre fotografier kan tjäna som förlagor vid ett återställande av verandornas tidigare utförande.
- Taket får inte brytas upp med takkupor.

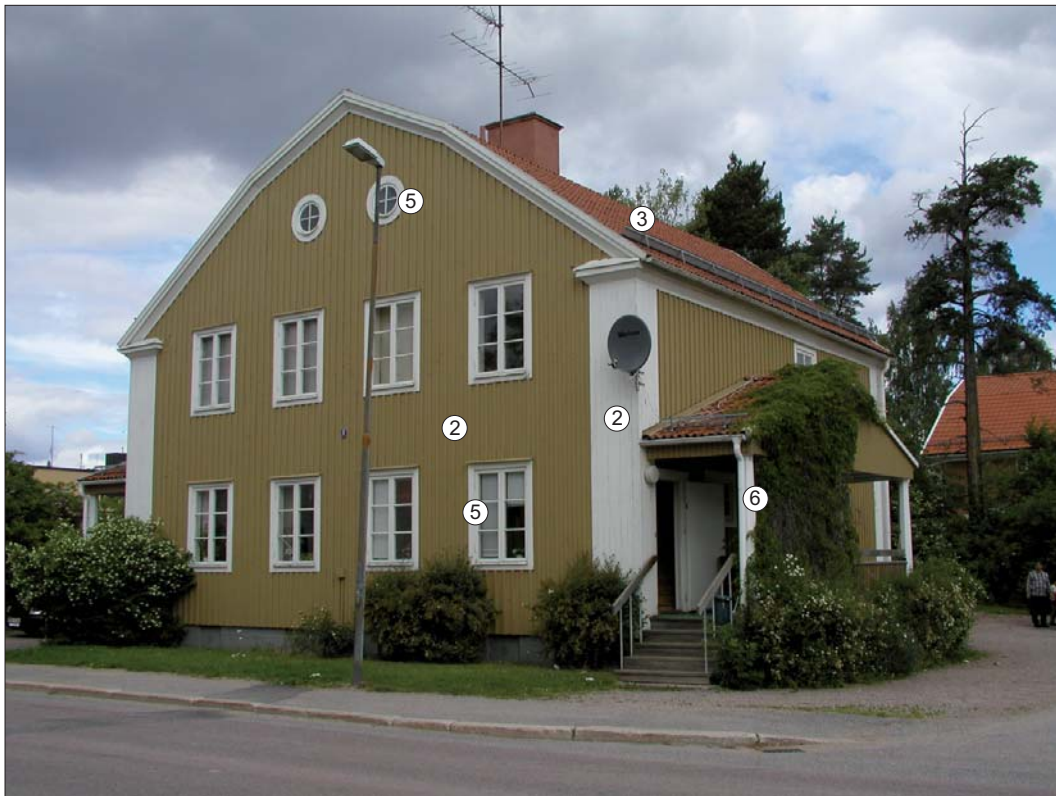
*Skolgatan 8. Karaktärsskapande arkitekturelement markerade.*

- Byggnaderna får inte rivas eller byggas till.
- De karaktärsskapande arkitekturelementen som fasadernas uppbyggnad, fönsterform, färgsättning och takets form och material ska bevaras och underhållas med traditionella material och metoder.
- Äldre fotografier kan tjäna som förlagor vid ett återställande av verandornas tidigare utförande.
- Taket får inte brytas upp med takkupor.
