# BEBYGGELSE I HOFORS – EN BYGGNADSINVENTERING

Byggnadsinventering

Hofors kommun  
Gästrikland  
2005–2006

Rapport 2007:06  
Johannes Kruusi  
Ulrika Olsson

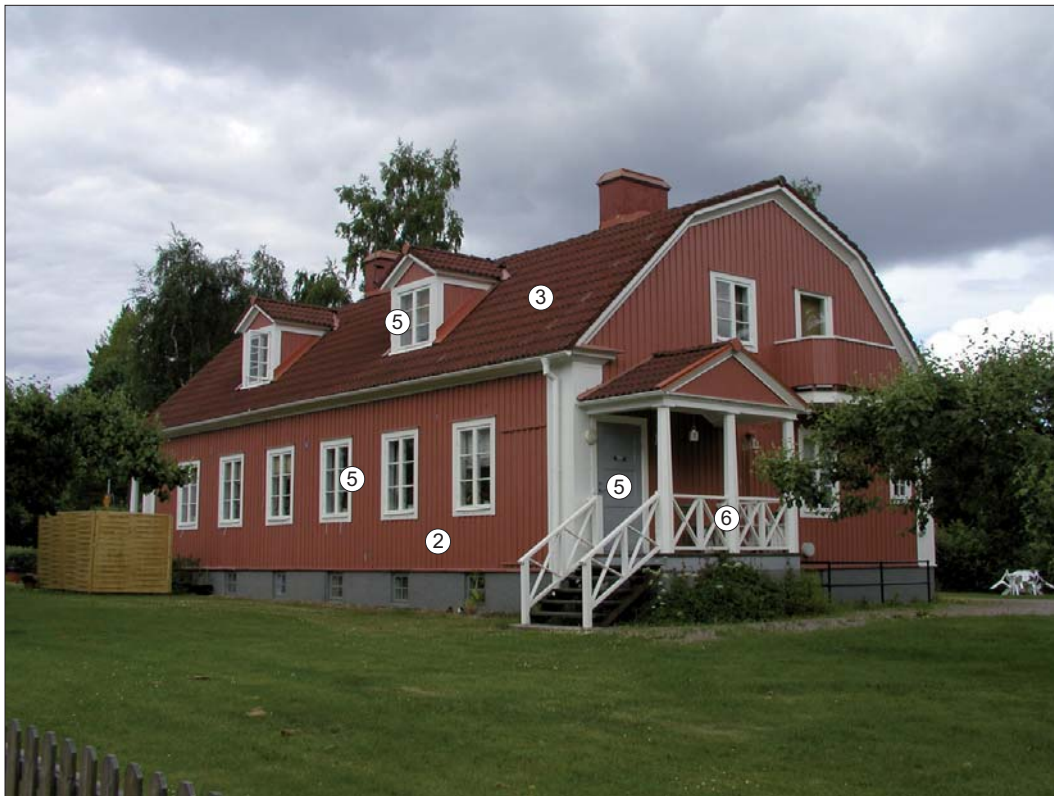
*Skolgatan 6. Karaktärsskapande arkitekturelement markerade.*

- Byggnaden får inte rivas eller byggas till.
- De karaktärsskapande arkitekturelementen som fasaderna i sin helhet, fönsterform, färgsättning och takets form och material ska bevaras och underhållas med traditionella material och metoder.
- Äldre totografier kan tjäna som förlagor vid ett återställande av verandornas tidigare utförande.
- Taket får inte brytas upp med takkupor.

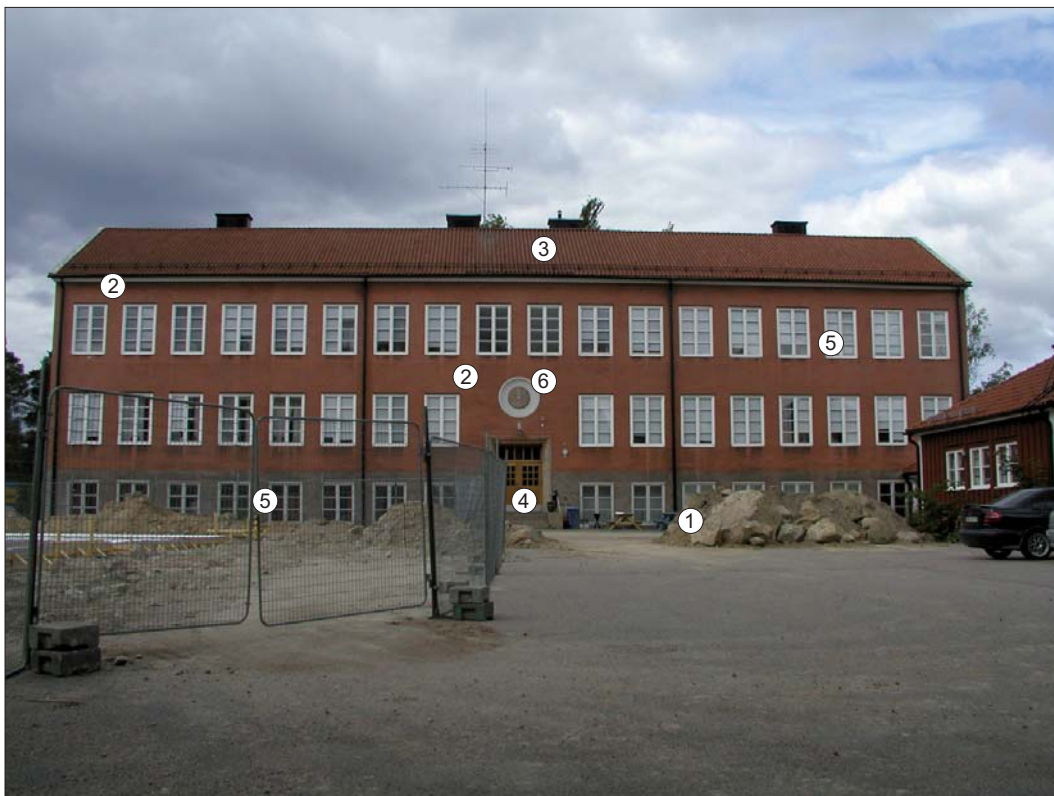
*Högtomtaskolan. Karaktärsskapande arkitekturelement markerade.*

- Byggnaderna får inte rivas eller byggas till.
- De karaktärsskapande arkitekturelementen som fasaderna i sin helhet, fönsterform, verandor, färgsättning och takets form ska bevaras och underhållas med traditionella material och metoder.
- Verandorna har stor del i karaktären och underhållet ska därför ske med hög ambitionsnivå.
- Taket får inte brytas upp med ytterligare takkupor.
- Vid framtida takarbeten kan betongteglet med fördel bytas till traditionellt lertegel.

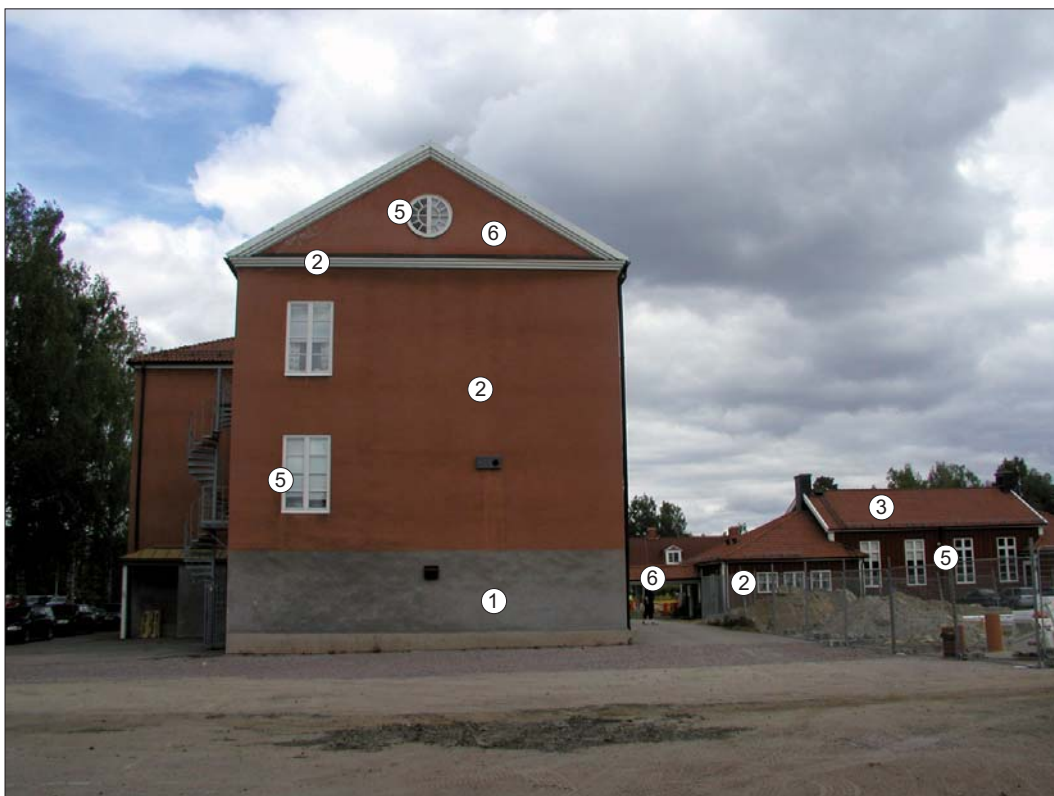
*Högtomtaskolan och gymnastikbyggnaden. Karaktärsskapande arkitekturelement markerade.*

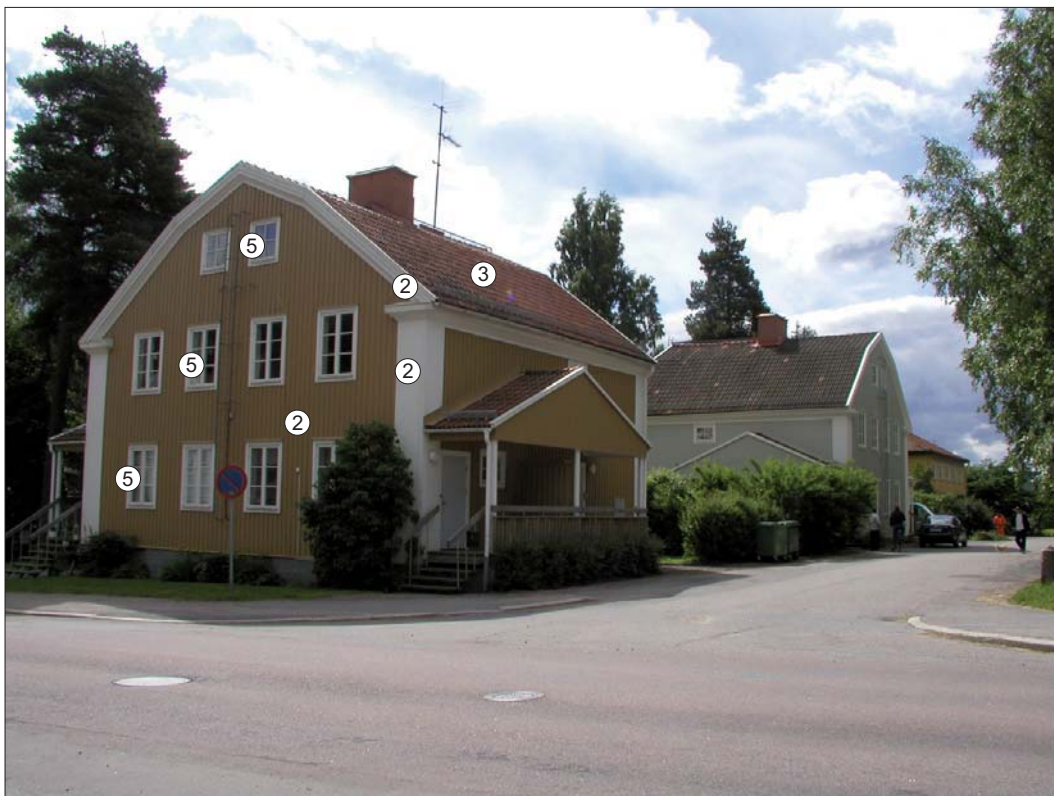
*Skolgatan 3 och Östra Parkgatan 19. Karaktärsskapande arkitekturelement markerade.*

- Byggnaderna får inte rivas eller byggas till.
- De karaktärsskapande arkitekturelementen som fasaderna i sin helhet, fönster, portar, färgsättning och takets form och material ska bevaras och underhållas med traditionella material och metoder. Samma riktlinjer gäller även för den fd. gymnastiksalen och pelargången.
- Taken får inte brytas upp med takkupor.

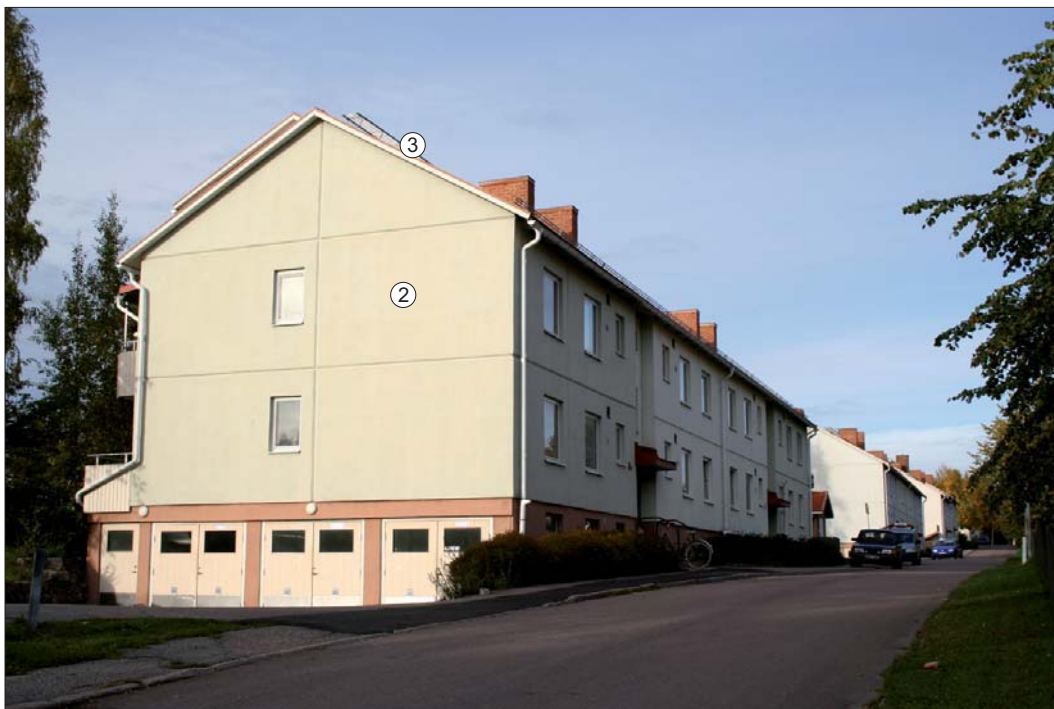
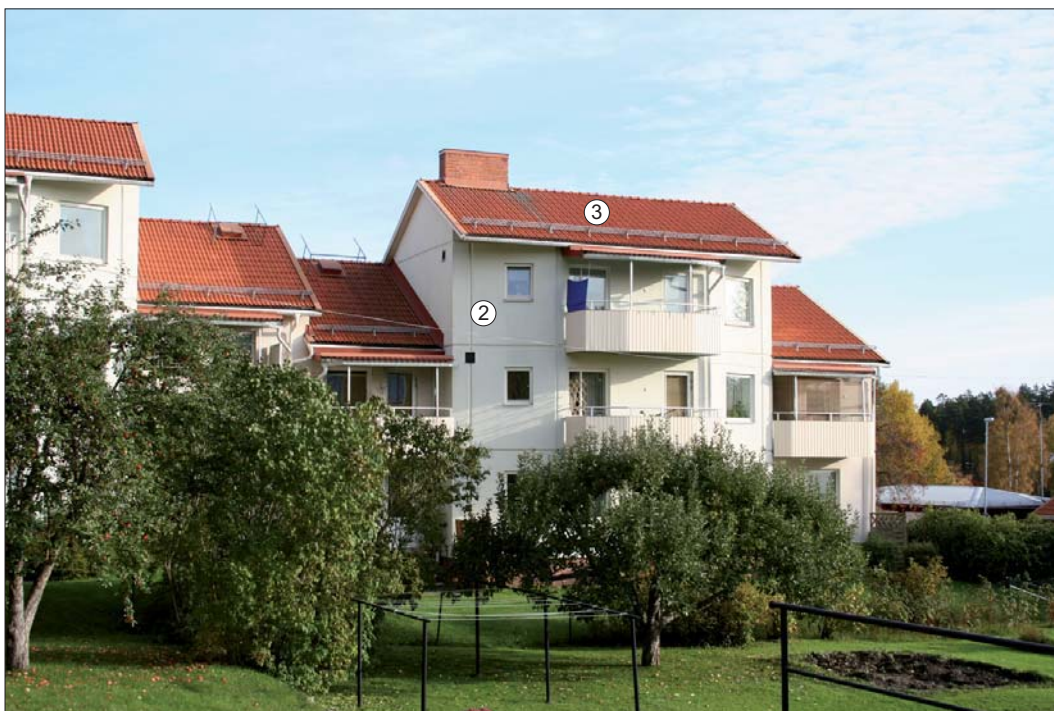
*Synargatan 8, från gatan. Karaktärsskapande arkitekturelement markerade.*

*Synargatan 8, från gården. Karaktärsskapande arkitekturelement markerade.*

- Byggnaderna får inte rivas eller byggas till.
- De karaktärsskapande arkitekturelementen som fasaderna i sin helhet, fönsterform, färgsättning och takets form och material ska bevaras underhållas med traditionella material och metoder.
- Äldre fotografier kan tjäna som förlagor vid ett återställande av verandornas tidigare utförande.
- Taket får inte brytas upp med takkupor.

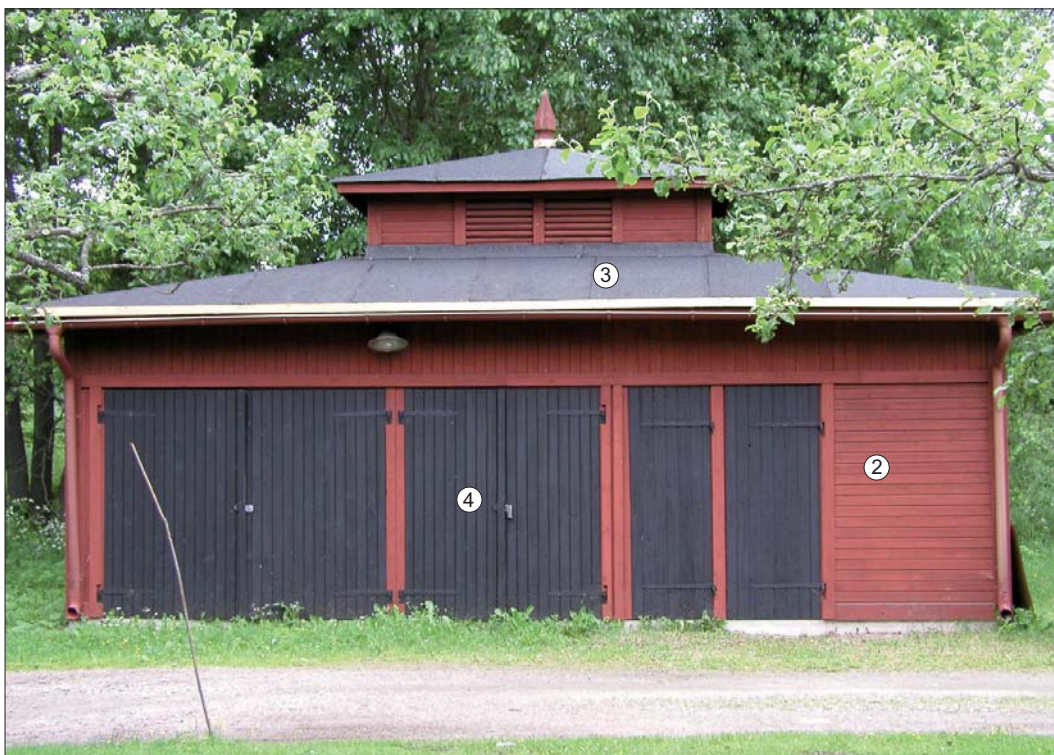
*Storgatan 34. Bostadshuset. Karaktärsskapande arkitekturelement markerade.*

*Avträdet. Karaktärsskapande arkitekturelement markerade.*

Byggnaden uppfördes år 1917 som en arbetarkasern till bruksanställda, arkitekten var Cyrillus Johansson. Formspråket är mycket likt byggnaden på andra sidan Syrengatan. Här har fasaderna dock givits enklare karaktär så till vida att de är rödslammade.

På fastigheten finns även den ursprungliga vedboden och avträdet bevarat. Uthusbyggnaderna har utformats med fantasirikedom, framförallt när det gäller takformerna. Vedboden har ett tälttak medan avträdet tak är utformat liksom ett säteritak med vädringsöppningar i den övre delen. Gårdsbyggnaderna utgör en viktig del i hela gårdsupplevelsen.

| | Beskrivning av byggnadsdel | | Bedömning |
|---|---|---|---|
| 1 | Grund | Slaggstensgrund. | Lokalt, traditionellt material. |
| 2 | Stomme/<br>Fasad | Rödfärgad locklistpanel. Breda släta ljusgrå hörnmarkeringar. | Tidstypisk fasadutformning. |
| 3 | Tak | Sadeltak belagt med tvåkupigt lertegel. Två oputsade, tegelskorstenar. Takfönster mot väster. | Taket har tidstypisk form och material. Takfönstren är ett sentida tillägg. |
| 4 | Portar/<br>Öppningar | Svarta fyllningsdörrar med fönster. | Sannolikt originaldörrar, viktig del i helhetskaraktären. Förstärker ytterligare den enkla utformningen. |
| 5 | Fönster | Stående form med bågar med vardera sexdelad spröjs, blandat med kvadratiske fönster med fyrdelad spröjs, aprikosbruna. | Tidstypiska och mycket karaktärs-<br>skapande. |
| 6 | Övrigt | Frontespis med sadeltak. Verandor mot öster och väster. Enkla spjälräcken och åttakantiga kolonner. | Ursprungliga detaljer. |

- Byggnaderna får inte rivas eller byggas till.
- De karaktärs-  
skapande arkitekturelementen som fasaderna i sin helhet, fönstren, portarna, färgsättningen samt takets form och material ska bevaras och underhållas med traditionella material och metoder.
- Slaggstensgrunden får inte putsas över.
- Underhållet av verandorna bör ske med hög ambitionsnivå. Det är viktigt att den enkla karaktären behålls.
- Taket på huvudbyggnaden bör inte brytas upp med takkupor.

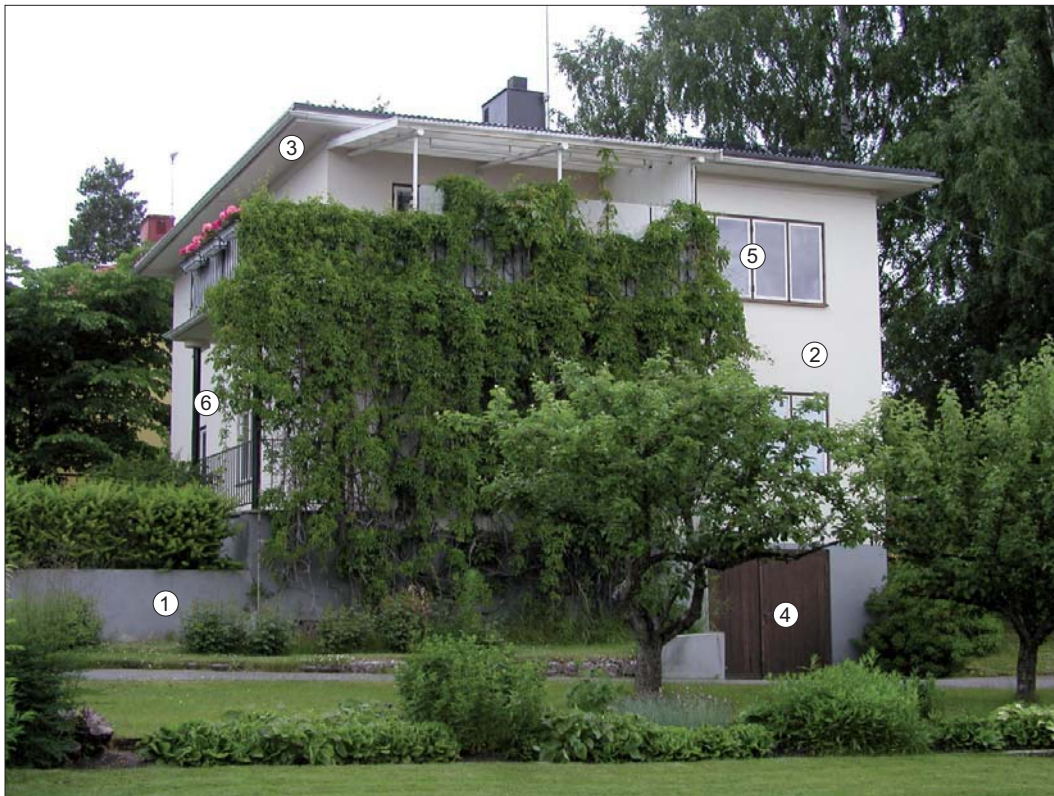
*Östra Parkgatan 23. Notera garageporten. Karaktärsskapande arkitekturelement markerade.*

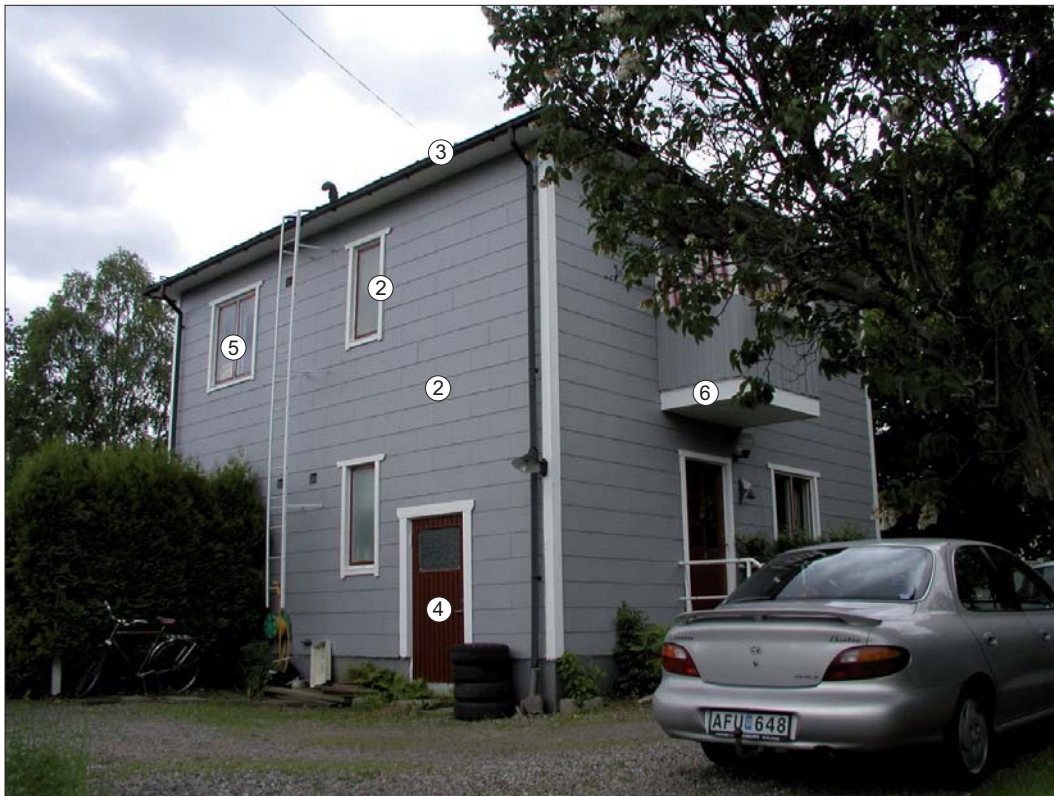
*Östra Parkgatan 27. Karaktärsskapande arkitekturelement markerade.*

Byggnaden uppfördes år 1935 i ett funktionalistiskt formspråk. Byggnadens form som kub är tydlig. Fasaderna är stramt hållna med få utsmyckningar. Entrépartiet skyddas av ett enkelt skärmtak med en liten överliggande balkong.

| | Beskrivning av byggnadsdel | | Bedömning |
|---|---|---|---|
| 1 | Grund | Gråmålad betonggrund. | |
| 2 | Stomme/<br>Fasad | Fasaden klädd med grå eternitplattor. | Eterniten utgör en stor del av byggnadens karaktär. Dessutom ett tidstypiskt material. |
| 3 | Tak | Flackt tälttak belagt med röd falsad plåt. Enkelt, utskjutande taksprång. Plåtinklädd skorsten. | Tidstypisk form och material. |

- Byggnaden får inte rivas eller byggas till.
- De karaktärsskapande arkitekturelementen som fönstren, takets form och material samt entrépartierna ska bevaras och underhållas med traditionella material. Även fasaderna ska bevaras. Underhåll bör ske med liknande material.
- Taket får inte brytas upp med takkupor.

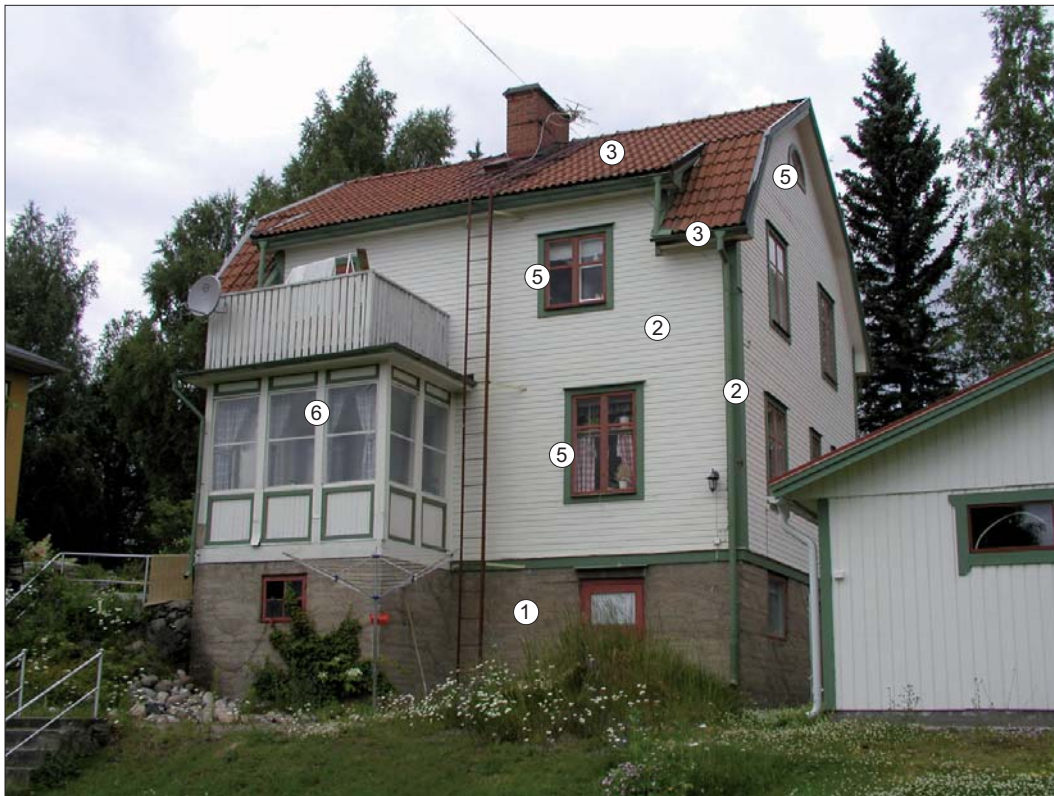
*Tallmogatan 3. Karaktärsskapande arkitekturelement markerade.*

- Byggnaden får inte rivas eller byggas till.
- De karaktärsskapande fasadarkitekturelementen som panel i sin helhet, fönstren, portarna och takets form och material ska bevaras och underhållas med traditionella material och metoder.
- Verandapartiet är ett karaktärsskapande element som ska bevaras, balkongen kan med fördel förses med smäckrare räcken. Vid ett återskapande kan äldre foton tjäna som förlaga.
- Taket får inte brytas upp med ytterligare takkupor.

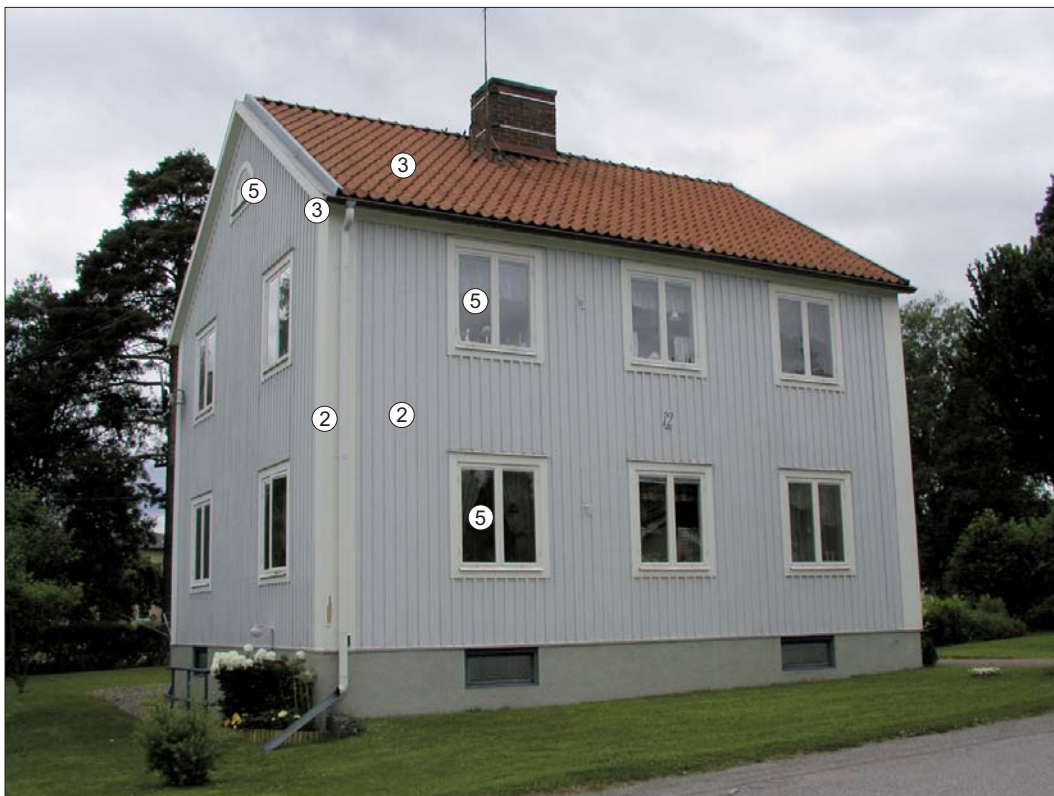
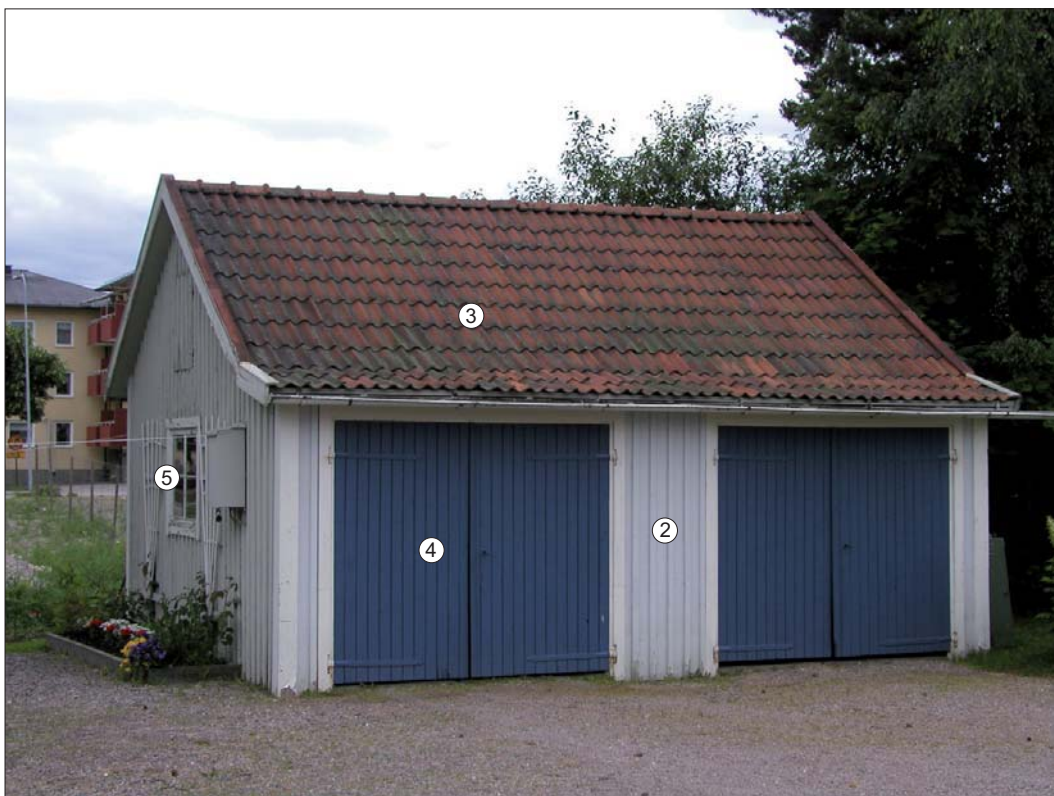
*Smålandsgatan 12, huvudbyggnaden sedd från gatan. Karaktärsskapande arkitekturelement markerade.*

*Smålandsgatan 12, uthusbyggnaden med garage. Karaktärsskapande arkitekturelement markerade.*

- Byggnaden får inte rivras eller byggas till.
- De karaktärsskapande arkitekturelementen som fasaden i sin helhet, öfönster, portarna, takets form och material ska bevaras och underhållas med traditionella material och metoder. Riktlinjerna gäller även för uthusbyggnaden.
- Taket bör inte brytas upp med takkupor.

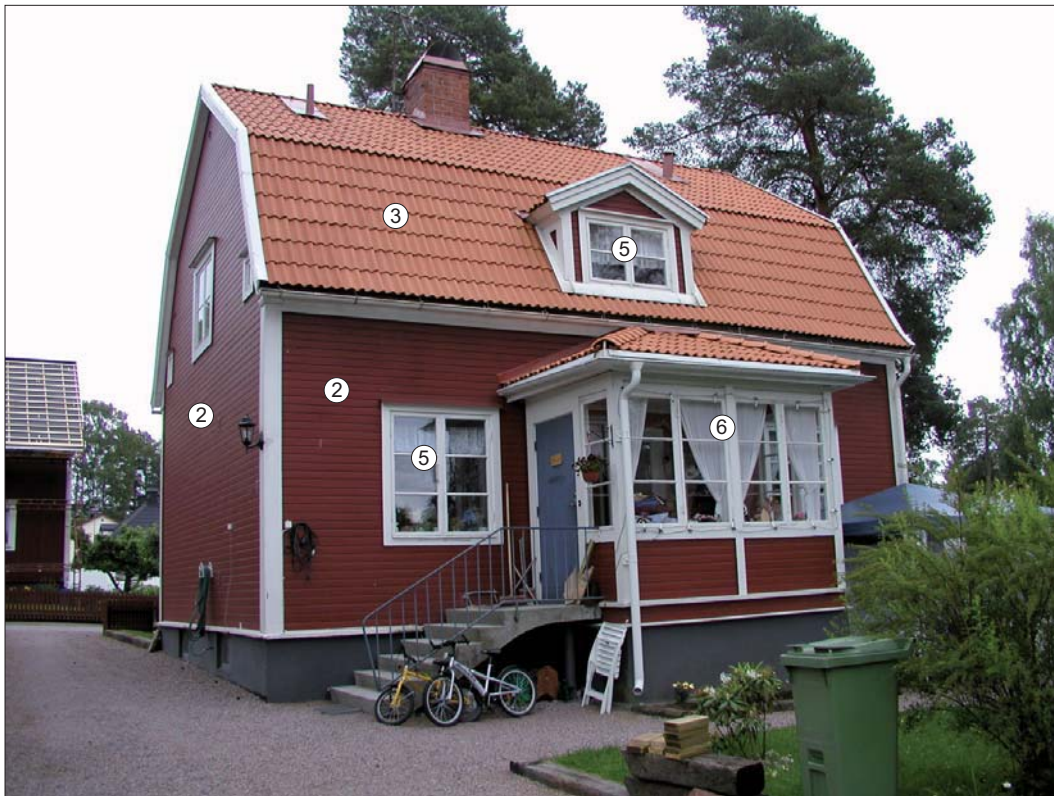
*Västra Villagatan 56. Karaktärsskapande arkitekturelement markerade.*

- Byggnaden får inte rivas eller byggas till.
- De karaktärsskapande arkitekturelementen som fasaderna i sin helhet, fönstren, färgsättningen samt takets form och material ska bevaras och underhållas med traditionella material och metoder.
- Verandan är en viktig del av byggnadens karaktär och får därför inte byggas om.
- Taket bör inte ytterligare brytas upp med takkupor.

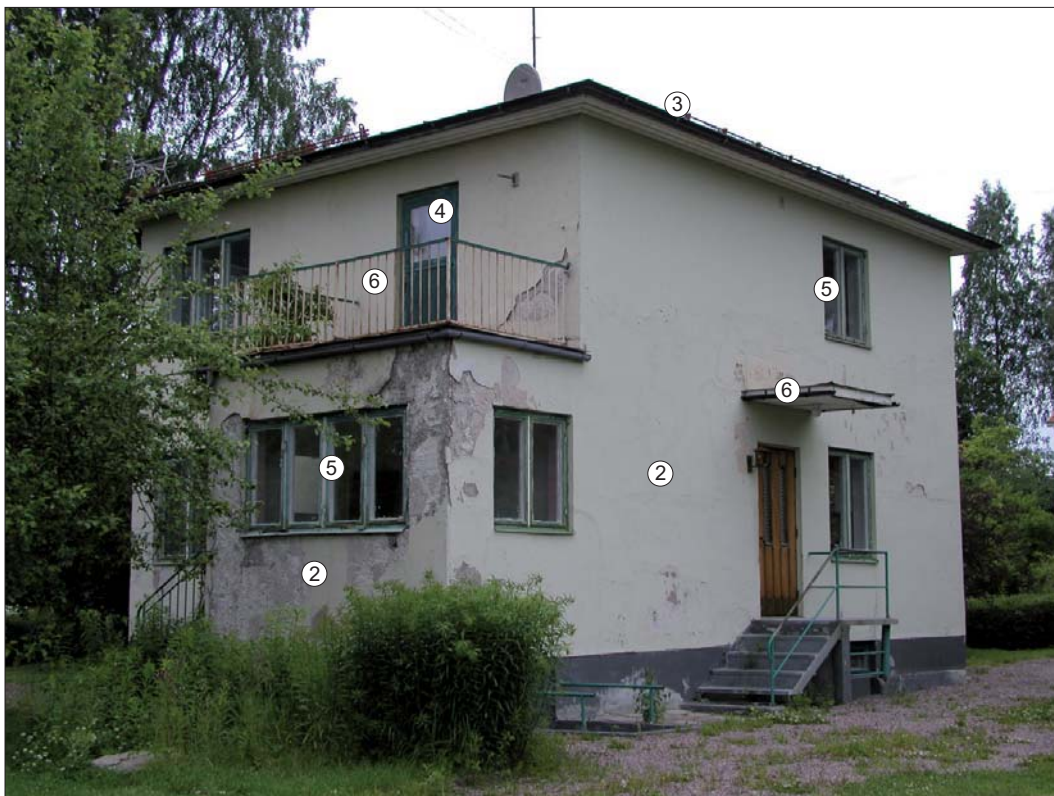
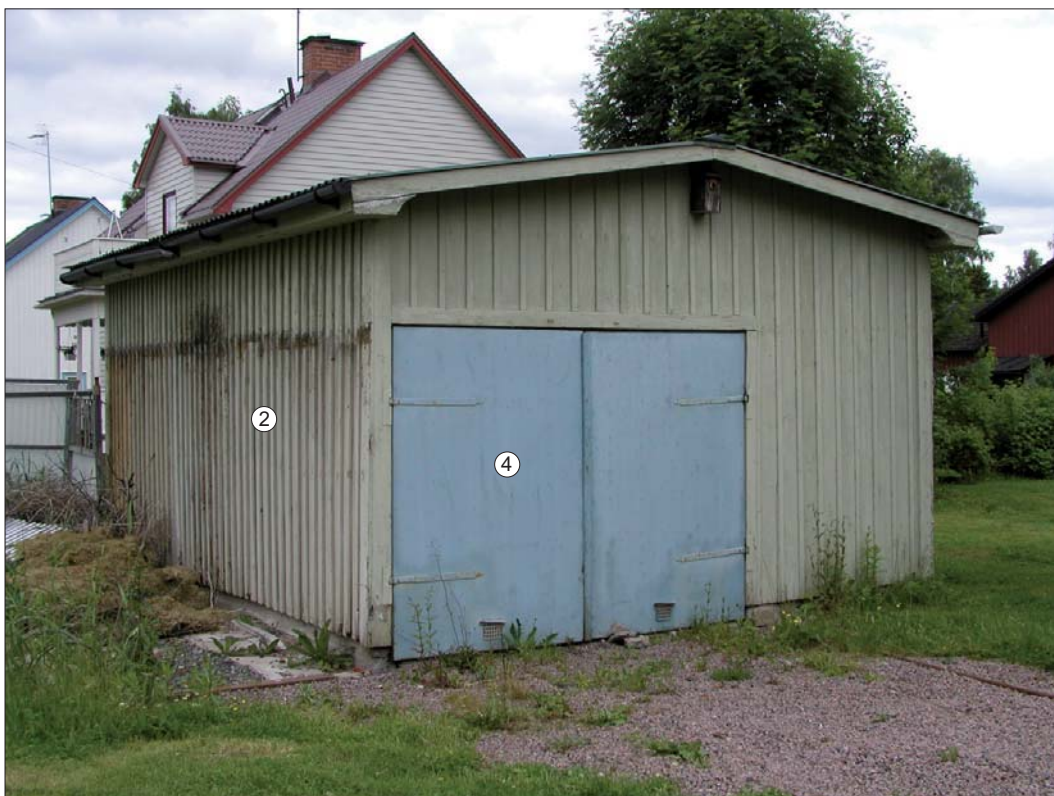
*Brännskärsgatan 23, bostadshuset. Karaktärsskapande arkitekturelement markerade.*

*Brännskärsgatan 23, garaget. Karaktärsskapande arkitekturelement markerade.*

- Byggnaden får inte rivras eller byggas till.
- De karaktärsskapande arkitekturelementen som fasaderna i sin helhet, fönstren, portarna förutom ytterdörren, entrépartierna, balkongen och takets form och material ska bevaras och underhållas med traditionella material och metoder.
- Den tidstypiska färgsättningen ska bevaras vid kommande underhållsåtgärder.
- Taket får inte brytas upp med takkupor.
- Garagets karaktärsskapande element som locklistpanel och portar och takets form bör bevaras och underhållas med traditionella material och metoder.

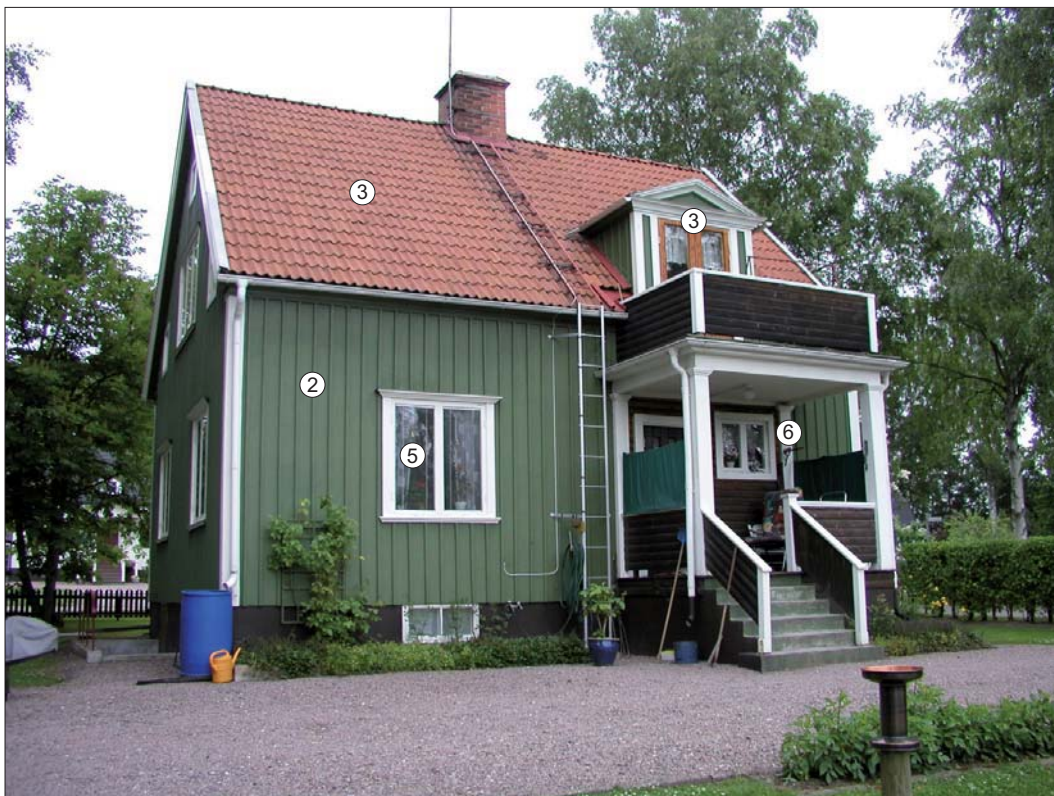
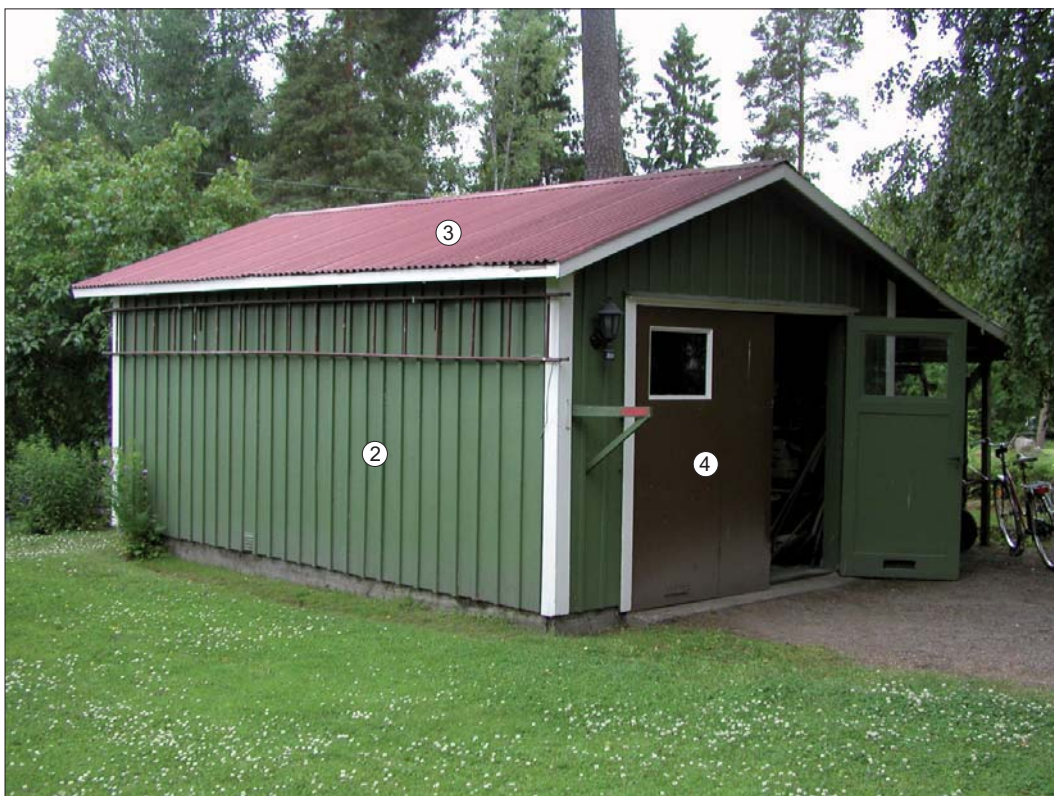
*Brännkärrsgatan 17, bostadshuset. Karaktärsskapande arkitekturelement markerade.*

*Brännkärrsgatan 17, garaget. Karaktärsskapande arkitekturelement markerade.*

- Byggnaden får inte rivas eller byggas till.
- De karaktärsskapande arkitekturelementen som fasaderna i sin helhet, fönstren, entrépartiet och takets form och material ska bevaras och underhållas med traditionella material och metoder. Detta gäller även för garaget.
- Taket får inte ytterligare brytas upp med takkupor.
- Den stora tomten får inte delas upp eller ytterligare bebyggas.

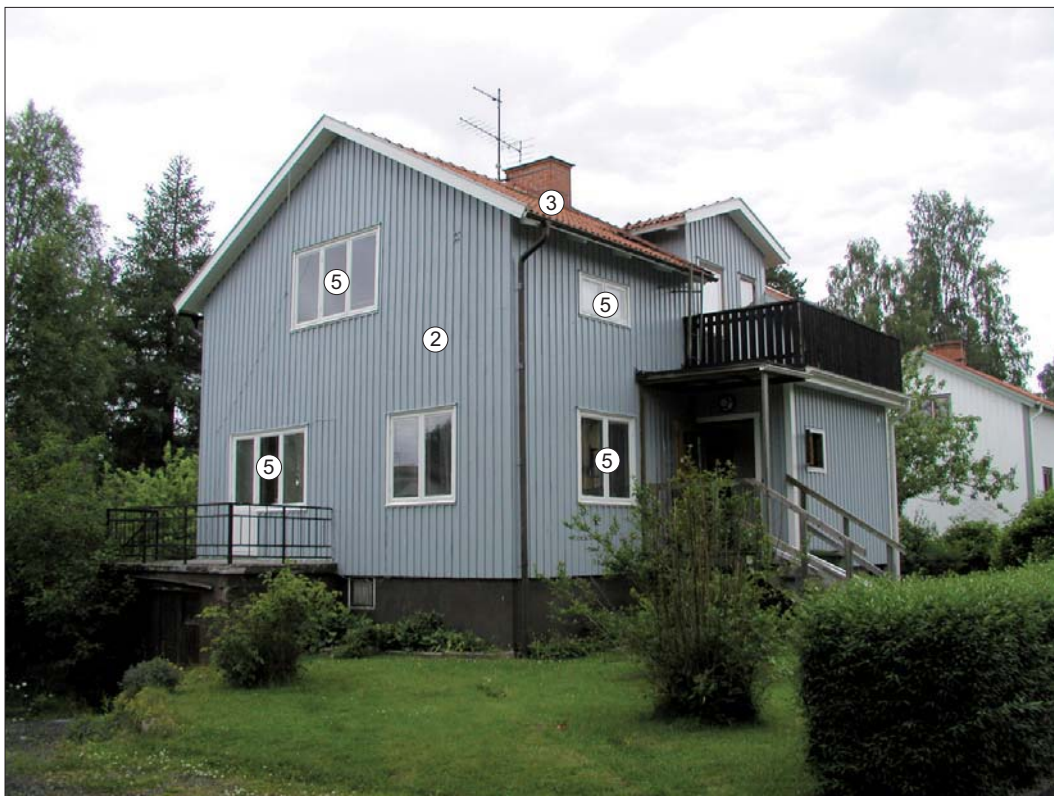
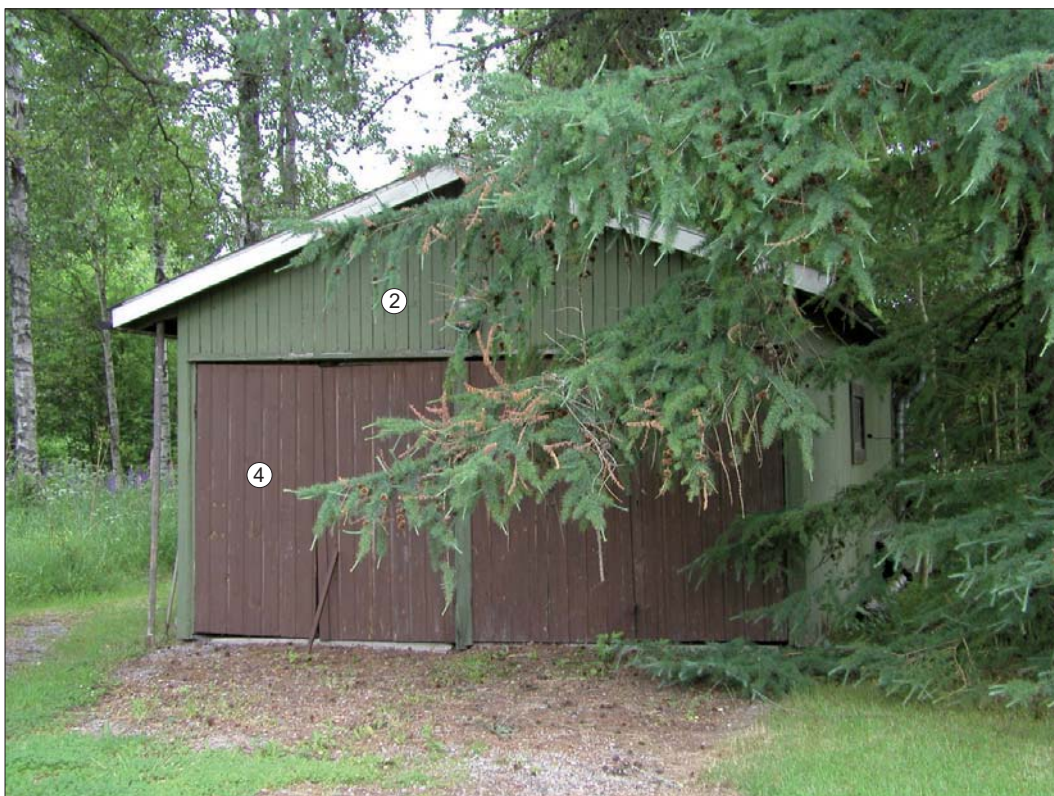
*Thomasgatan 6, bostadshuset. Karaktärsskapande arkitekturelement markerade.*

*Thomasgatan 6, garaget. Karaktärsskapande arkitekturelement markerade.*

- Byggnaden får inte rivas eller ytterligare byggas till.
- De karaktärsskapande arkitekturelementen som fasadpanelen, fönstren, takets form och material samt de ursprungliga portarna bör bevaras och underhållas med traditionella material och metoder. Samma gäller för garaget, bortsett från taket.
- Taket bör inte ytterligare brytas upp med takkupor.
- Den stora tomten får inte delas upp eller ytterligare bebyggas.

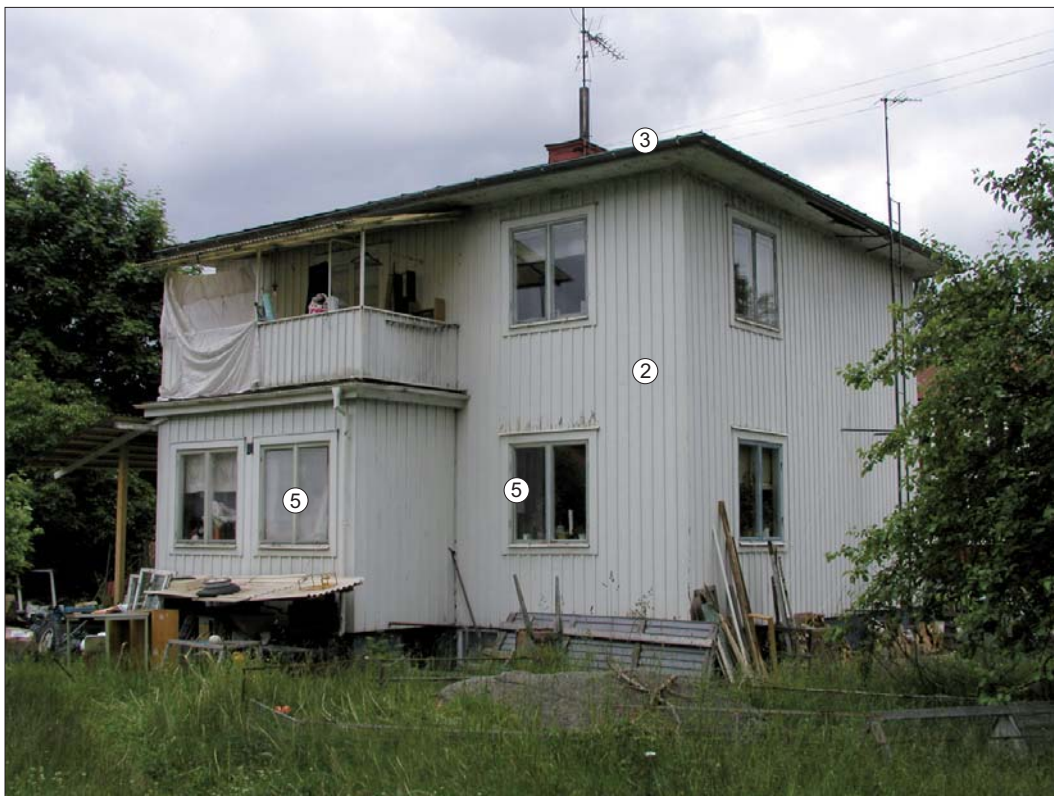
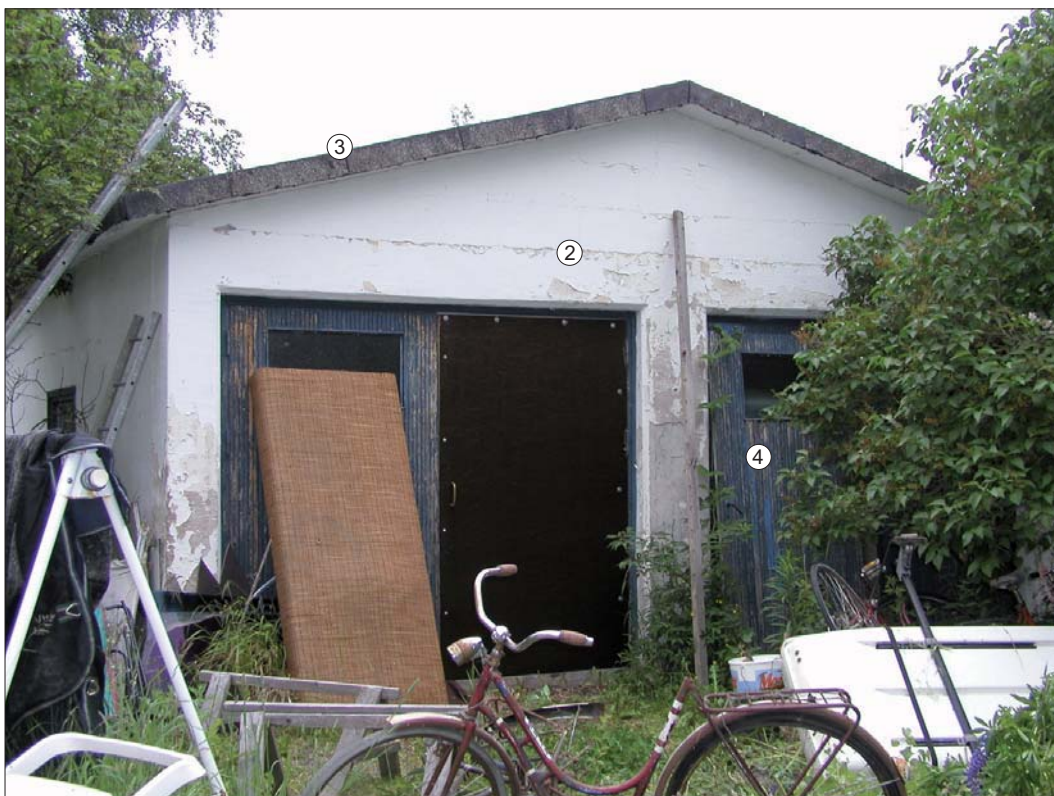
*Eriksgatan 18, bostadshuset. Karaktärsskapande arkitekturelement markerade.*

*Eriksgatan 18, garaget. Karaktärsskapande arkitekturelement markerade.*

- Byggnaden får inte rivas eller byggas till.
- De karaktärsskapande arkitekturelementen som fasaderna i sin helhet, fönstren, portarna, takets form och material och entrépartiet ska bevaras och underhållas med traditionella material och metoder. Samma gäller garaget i sin helhet.
- De senare tillkomna skärmtaken kan med fördel bytas ut mot mer diskreta och tidstypiska lösningar.
- Tomten bör städas.

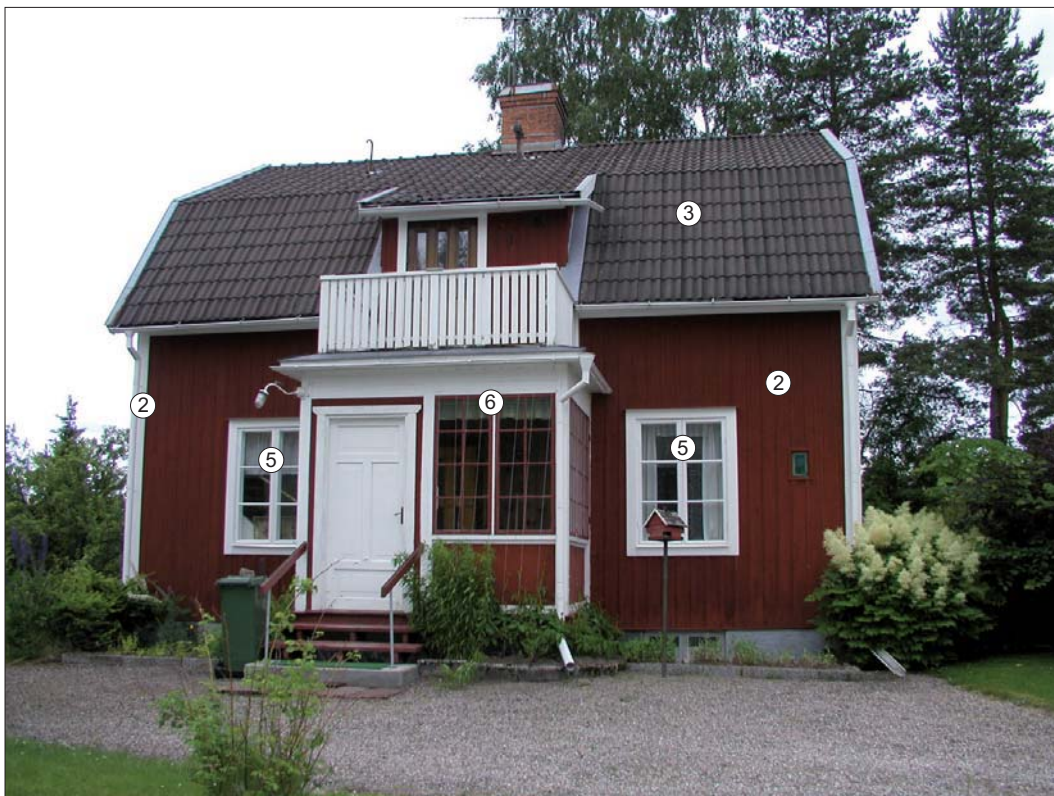
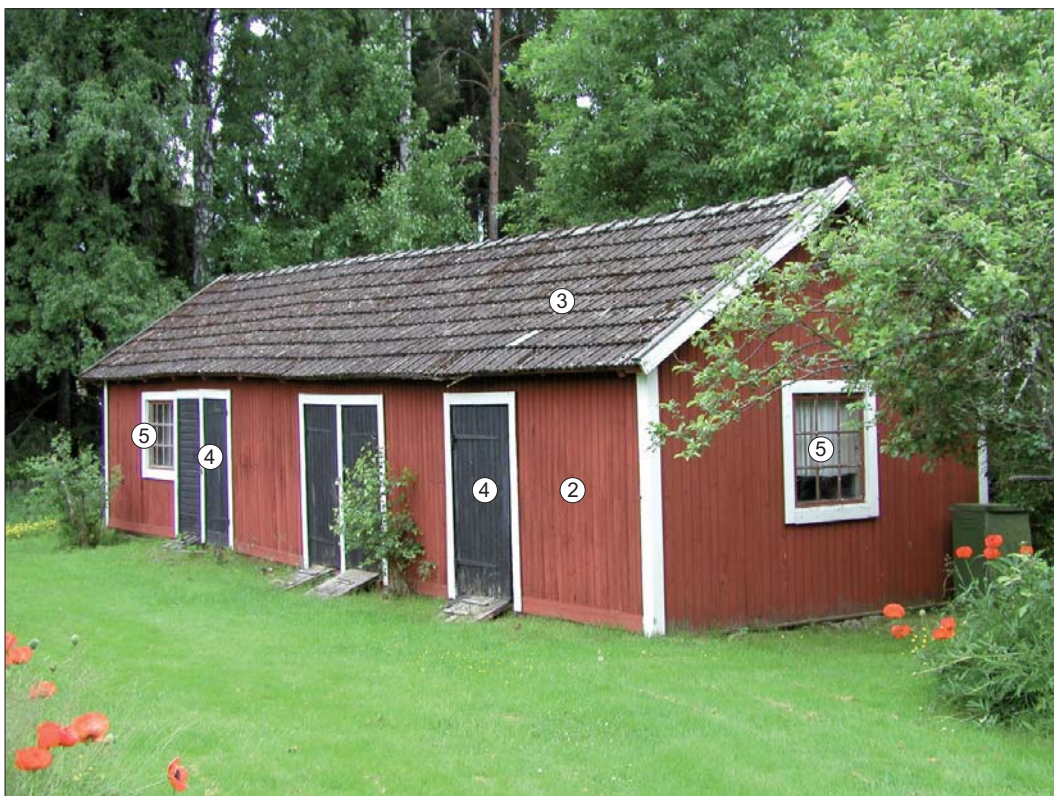
*Brännkärrsgatan 9, bostadshuset. Karaktärsskapande arkitekturelement markerade.*

*Brännkärrsgatan 9, uthuset. Karaktärsskapande arkitekturelement markerade.*

- Byggnaden får inte rivas eller byggas till.
- De karaktärsskapande arkitekturelementen som fasaderna i sin helhet, fönster, färgsättning och takets form ska bevaras och underhållas med traditionella material och metoder.
- Uthuset får inte rivas eller byggas till. Exteriören är karaktärsskapande i sin helhet och bör därför behållas och underhållas med traditionella material och metoder. Detta gäller även det äldre betongteglet.
- Glasverandan bör inte byggas till ytterligare.
- Byggnadens tak bör inte ytterligare brytas upp med takkupor.
- Vid framtida takarbeten kan betongteglet på huvudbyggnaden med fördel bytas mot lertegel.

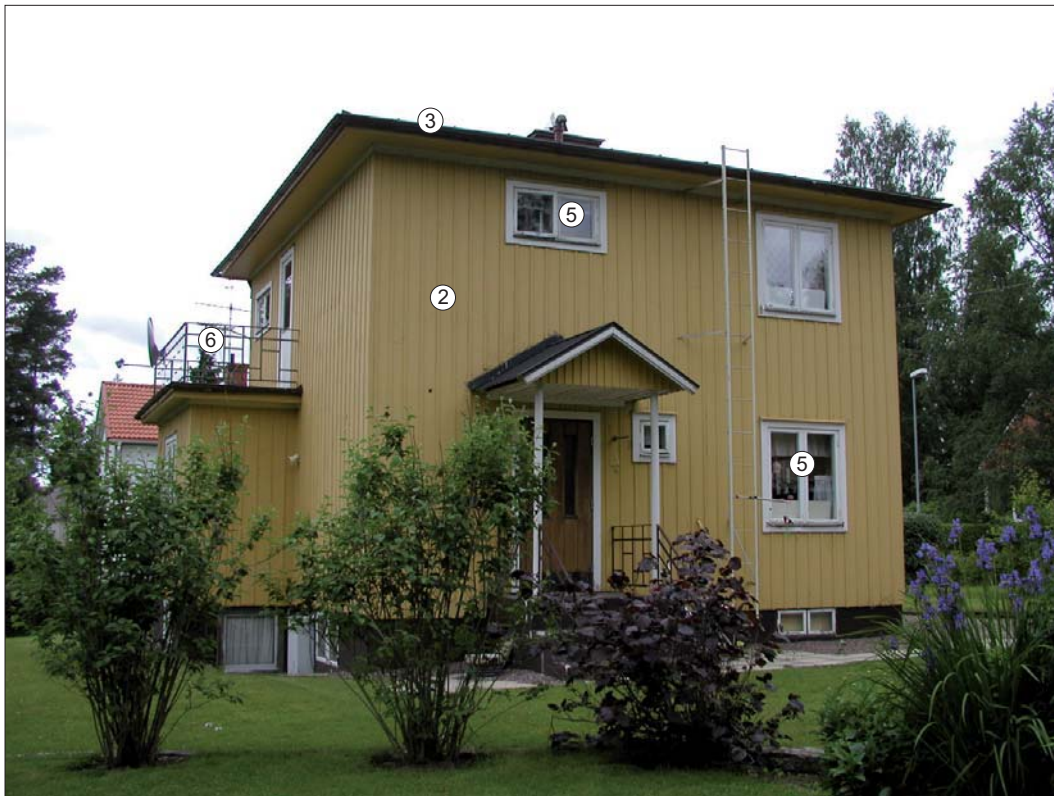
*Thomasgatan 3, bostadshuset. Karaktärsskapande arkitekturelement markerade.*

- Byggnaden får inte rivras eller byggas till.
- De karaktärsskapande arkitekturelementen som fasaderna i sin helhet, fönstren, takets form och material samt balkongen och räcken ska behållas och underhållas med traditionella material och metoder.
- Taket får inte brytas upp med takkupor.
