# BEBYGGELSE I HOFORS – EN BYGGNADSINVENTERING

Byggnadsinventering

Hofors kommun  
Gästrikland  
2005–2006

Rapport 2007:06  
Johannes Kruusi  
Ulrika Olsson

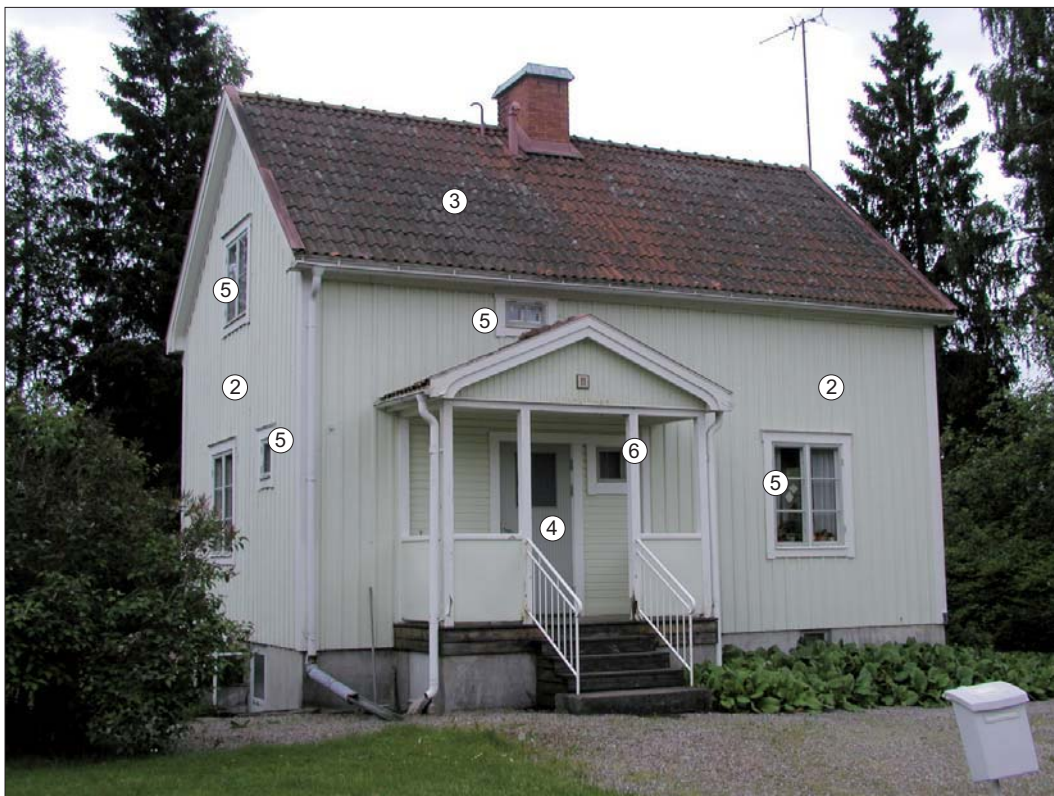
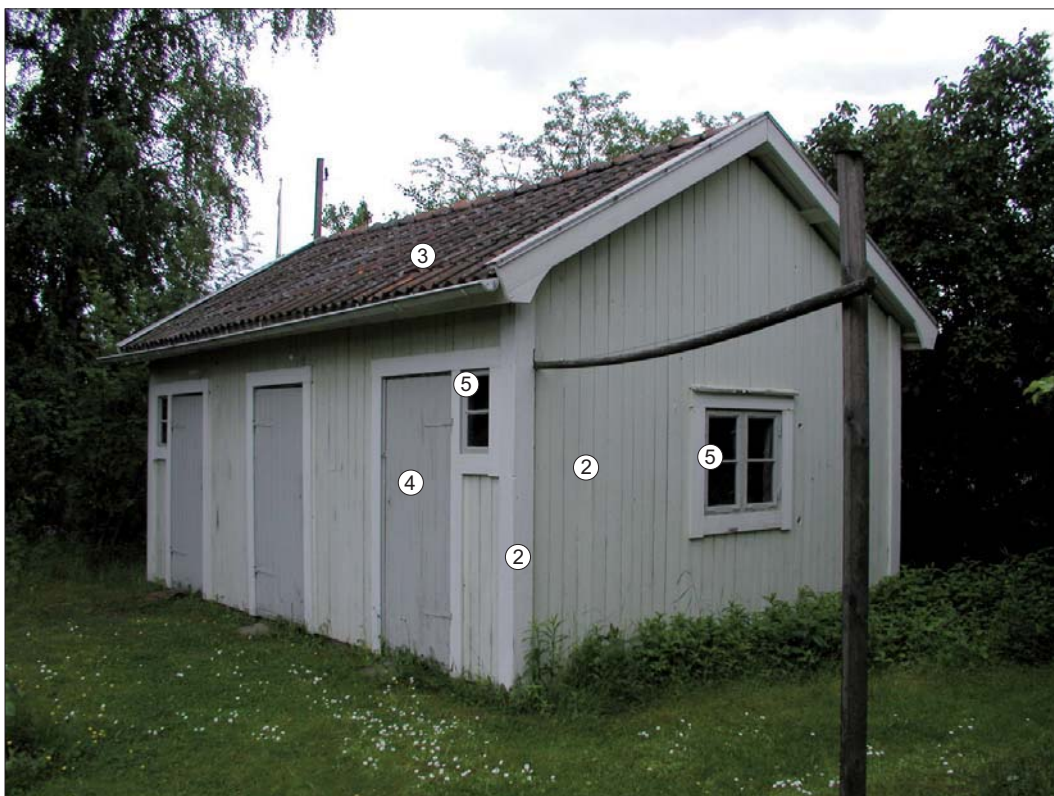
*Eriksgatan 11, bostadshuset. Karaktärsskapande arkitekturelement markerade.*

*Eriksgatan 11, uthuset. Karaktärsskapande arkitekturelement markerade.*

- Byggnaden får inte rivras eller byggas till.
- De karaktärsskapande arkitekturelementen som fasaderna i sin helhet, fönstren, den ljusa färgsättningen och takets form och material ska bevaras och underhållas med traditionella material och metoder.
- Verandan kan återskapas efter äldre fotografier.
- Taket bör inte brytas upp med takkupor.
- Uthuset har stor del i fastighetens miljöskapande värde och bör därför bevaras och underhållas med traditionella material och metoder.

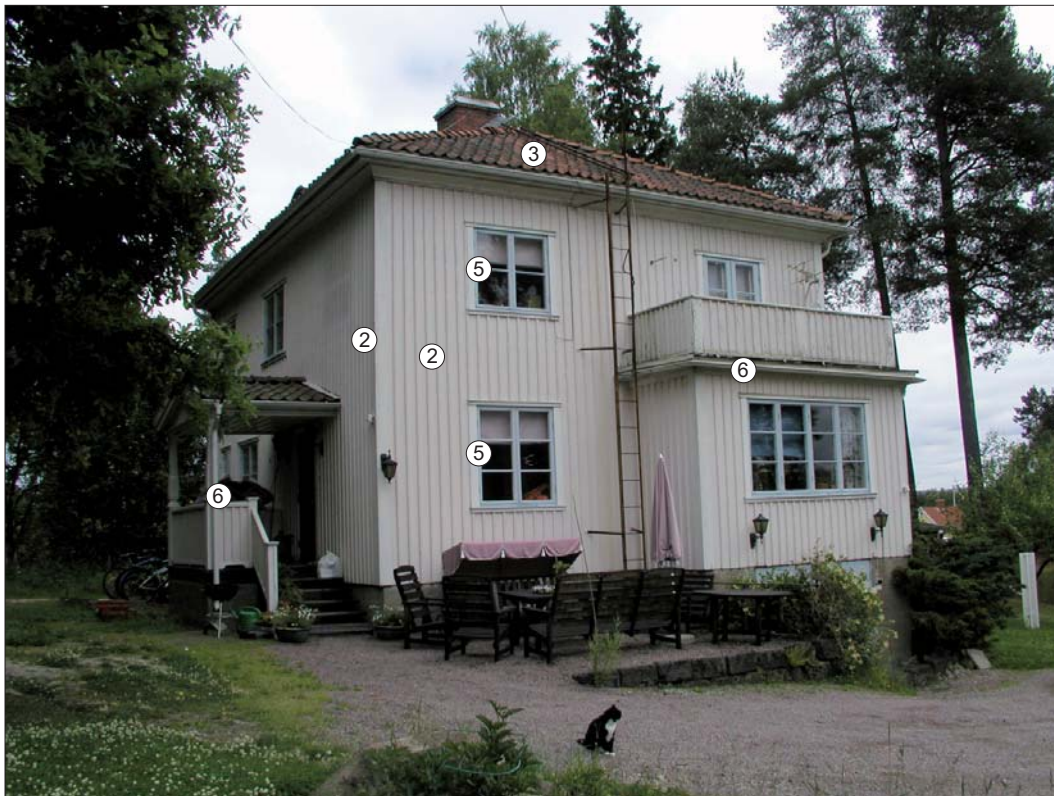
*Faluvägen 20. Karaktärsskapande arkitekturelement markerade.*

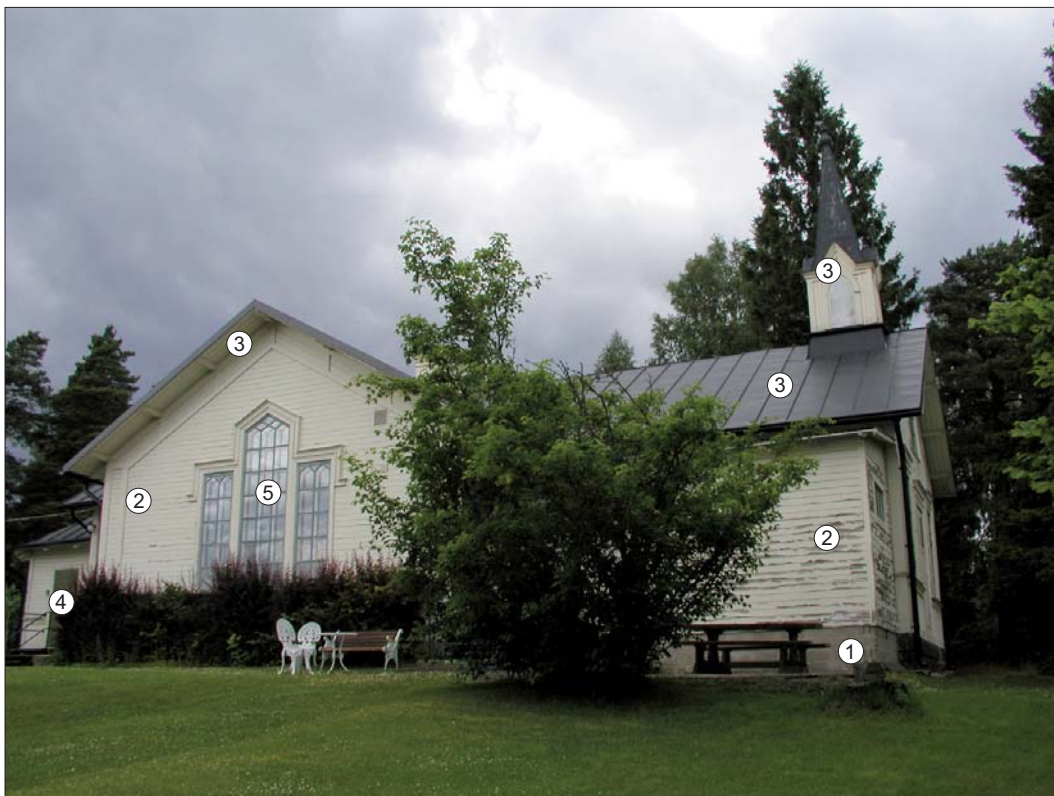
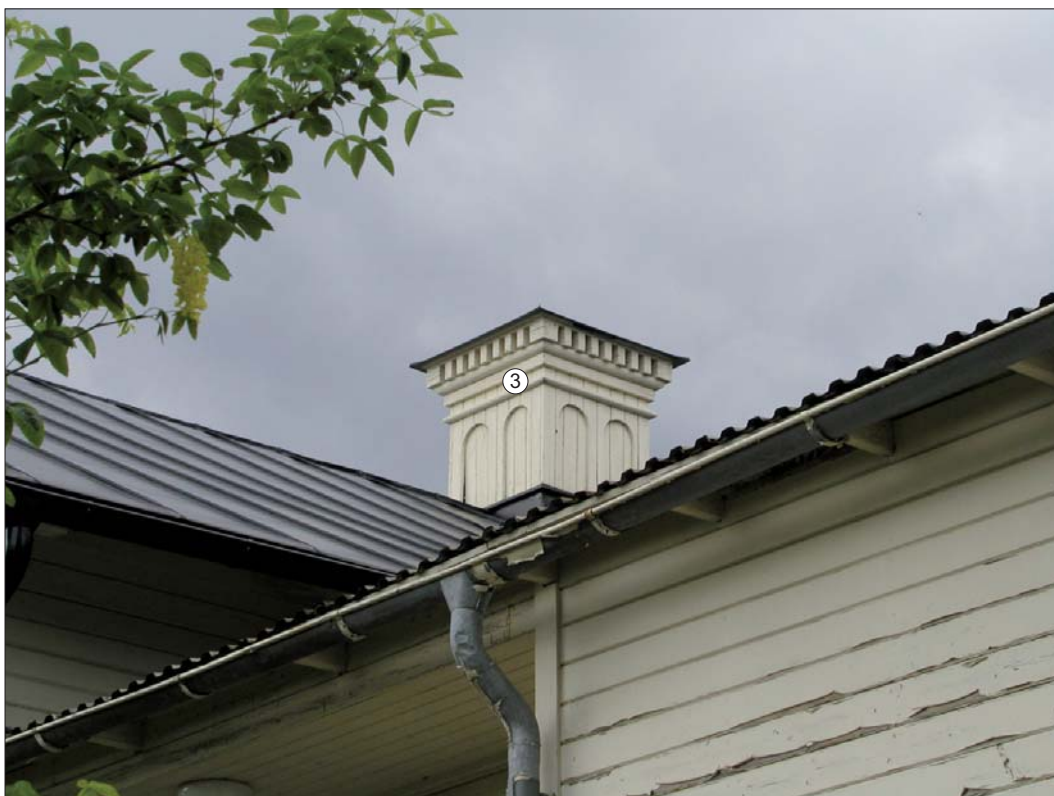
*Kapellgatan 4, kapellet. Karaktärsskapande arkitekturelement markerade.*

*Kapellgatan 4, detalj av ventilationsskorsten. Karaktärsskapande arkitekturelement markerade.*

- Byggnaden får inte rivas och bör inte byggas till.
- De karaktärsskapande arkitekturelementen som fasader i sin helhet, fönster, takets form, inkl. torn och den falsade plåten ska bevaras och underhållas med traditionella material och metoder.
- Grunden får inte putsas över.
- Delar med trapetsprofilerad plåt kan vid takbyte med fördel bytas till falsad plåt, lika omkringliggande ytor.
- Den intilliggande före detta pastorsbostaden samt uthuset har stor del i fastighetens miljöskapande värde.

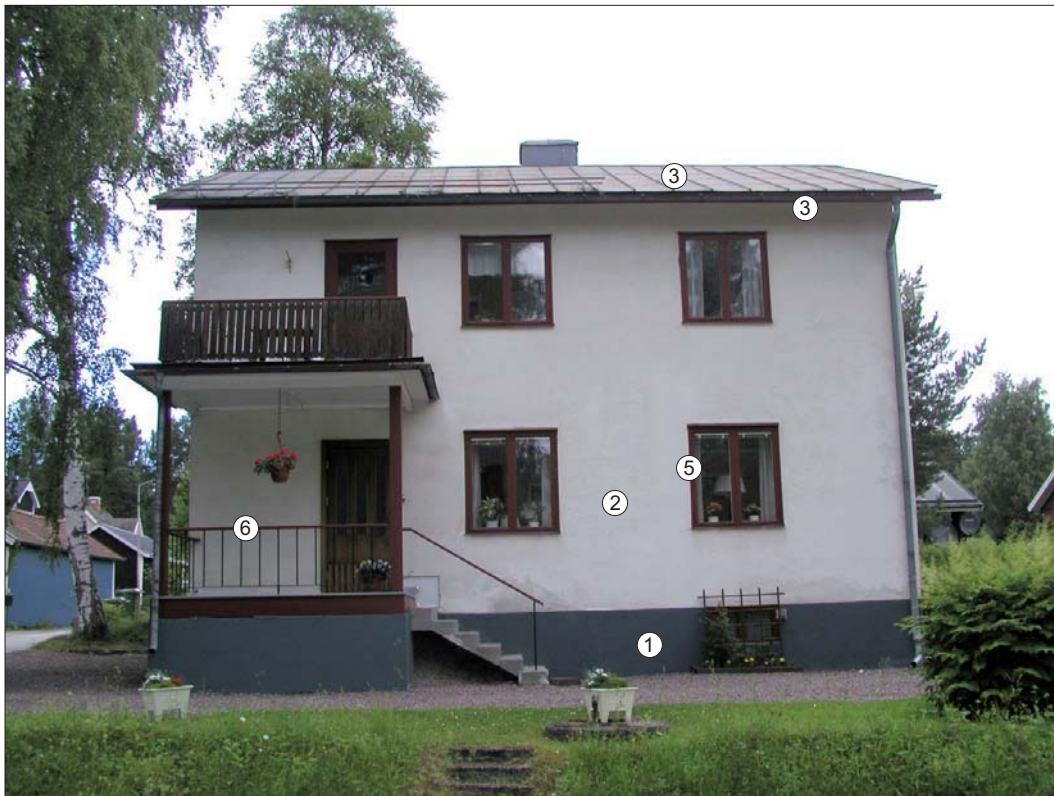
*Kryssgatan 5. Karaktärsskapande arkitekturelement markerade.*

- Byggnaden får inte rivras eller byggas till.
- De karaktärsskapande arkitekturelementen som grunden, fasaderna i sin helhet, fönster, färgsättning och takets form och skorstenarna ska bevaras och underhållas med traditionella material och metoder.
- Ytterligare fönster får inte tas upp.
- Taket får inte brytas upp med takkupor.
- Vid framtida takarbeten kan den trapetsprofilerade plåten med fördel bytas till traditionell falsad skivplåt.
- Hög ambitionsnivå ska ställas på utformningen av eventuella komplementbyggnader.

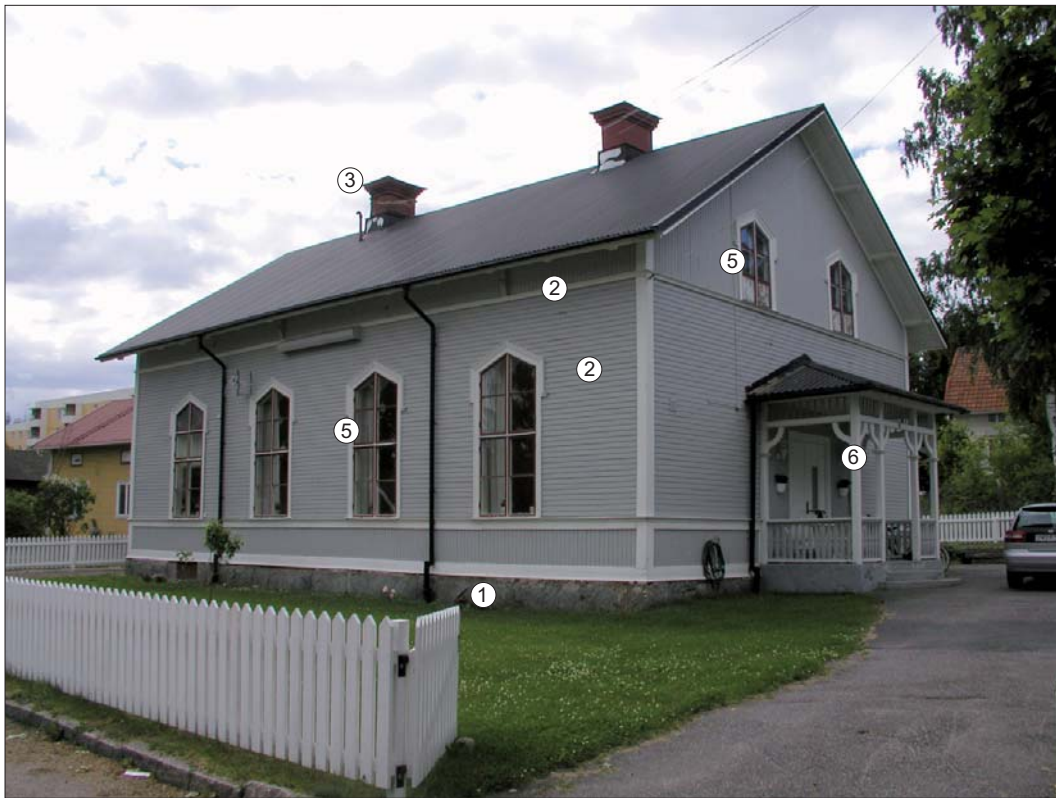
*Hantverkargatan 20. Karaktärsskapande arkitekturelement markerade.*

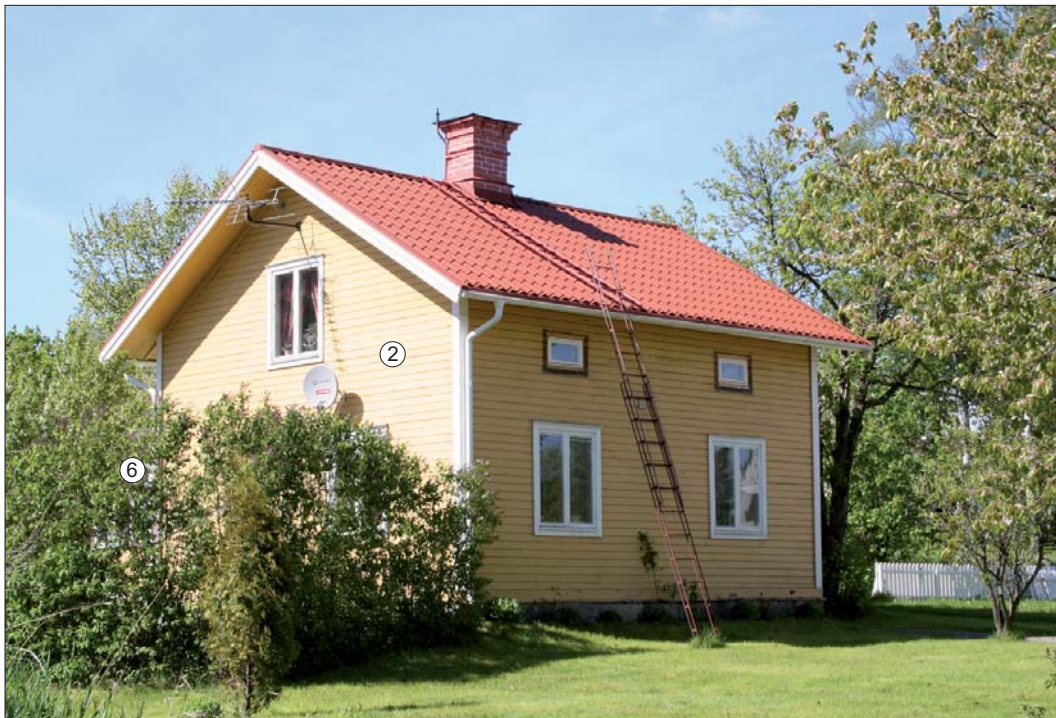
*Hantverkargatan 22. Karaktärsskapande arkitekturelement markerade.*

- Byggnaden bör inte rivas eller byggas till.
- De karaktärsskapande arkitekturelementen som panel och glasveranda ska underhållas och bevaras med traditionella material och metoder.
- Vid framtida takarbeten kan den tegelimiterande plåten med fördel bytas till ursprungligt takmaterial. Äldre foton kan ge värdefull information om tidigare utförande.
- Taket bör inte brytas upp med takkuper.
- Uthusen ska underhållas med traditionella material och metoder.

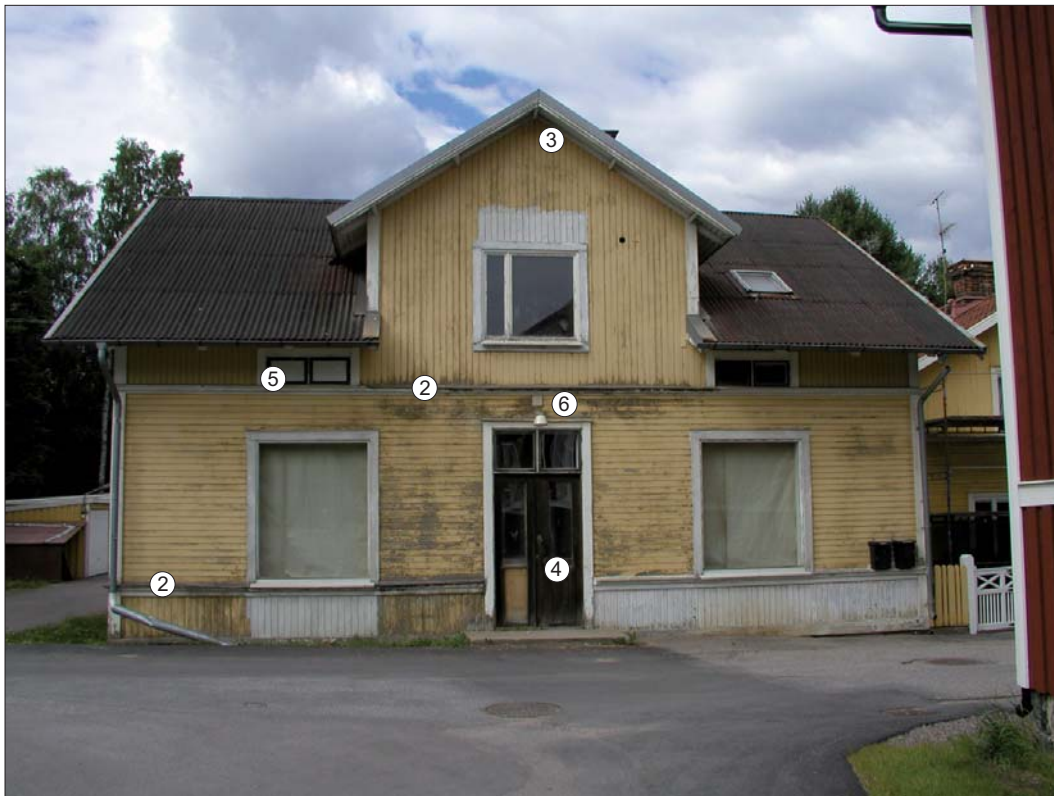
*Staketgatan 6. Karaktärsskapande arkitekturelement markerade.*

- Byggnaden bör inte rivas.
- Det är positivt om byggnadens affärskaraktär kan bevaras.
- De karaktärsskapande arkitekturelementen som panel, färgsättning och porten  
bör bevaras och underhållas med traditionella material och metoder.  
Färgsättningen bör behållas.
- Äldre fotografier kan fungera som förebilder då huset ska ställas i ordning.
- Vid framtida takarbeten kan den sinusprofilerade plåten med fördel bytas till  
falsad plåt. Äldre foton kan vara värdefulla vid ett återskapande.

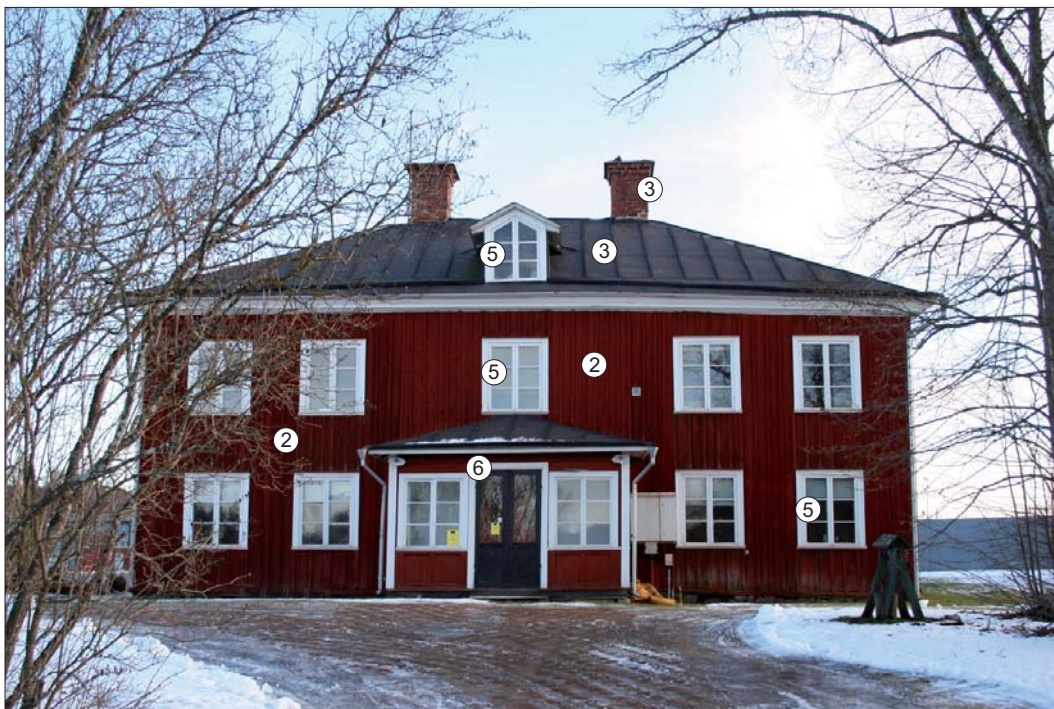
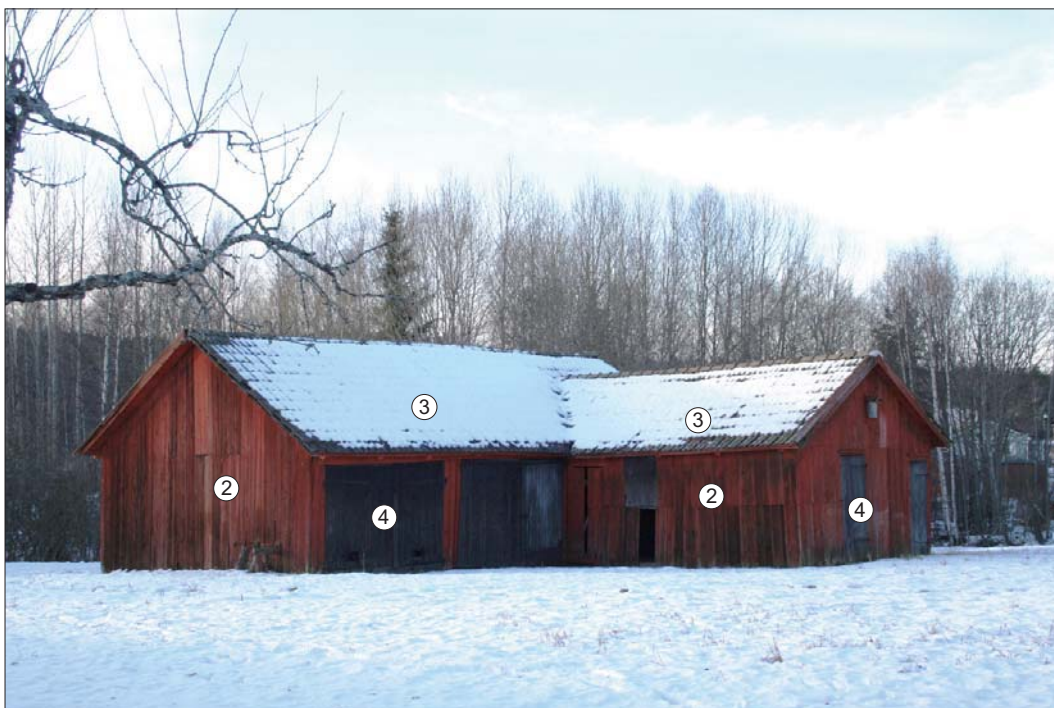
*Wirénska gården, mangårdsbyggnaden. Karaktärsskapande arkitekturelement markerade.*

*Wirénska gården uthus/garage. Karaktärsskapande arkitekturelement markerade.*

| | Beskrivning av byggnadsdel | | Bedömning |
|---|---|---|---|
| 2 | Stomme/<br>Fasad | Timmerstomme, klädd med rödfärgad locklistpanel där panelbrädorna har fallande bredder. Även locklisternas bredd varierar. Fönsterfodren är profilerade och vitmålade. | Fasaderna har en tidstypisk och karaktäristisk utformning. |

- Byggnaderna får inte rivas eller byggas till.
- De karaktärsskapande arkitekturelementen som fasaderna i sin helhet, (även variationerna i panelen), fönster, portar, takets form och material samt färgsättningen ska bevaras och underhållas med traditionella material och metoder.
- Taket får inte brytas upp med ytterligare takkupor.
- Uthusbyggnadens fasader i sin helhet, portar, fönster och tak är karaktärsskapande och ska därför bevaras och underhållas med traditionella material och metoder.
- Det redan kraftigt minskade gårdstunet får inte minskas ytterligare t.ex. i samband med vägutbyggnader eller nya industrietableringar.

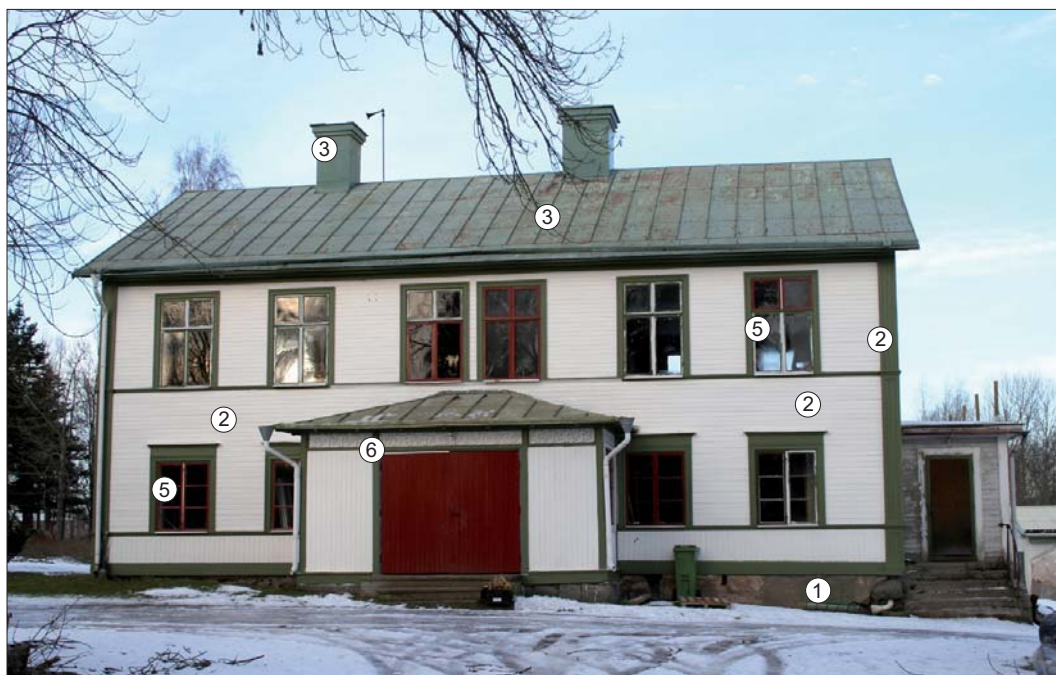
*Böle handelsträdgård, huvudbyggnaden. Karaktärsskapande arkitekturelement markerade.*

| | Beskrivning av byggnadsdel | | Bedömning |
|---|---|---|---|
| 1 | Grund | Höga spritputsade stensocklar. | |
| 2 | Stomme/<br>Fasad | Stående och liggande fasspontpanel som indelas med profilerade lister. Ljus färgsättning. | Fint utformade detaljer. Fasaderna i behov av underhåll. |
| 3 | Tak | Sadeltak belagda med grön falsad plåt. Plåtinklädda skorstenar och oputsad tegelskorsten med utkragat krön. Öppet utkragat takfall med synliga profilerade takfötter. | Tidstypisk form och material. Taket i behov av underhåll. |
| 4 | Portar/<br>Öppningar | Släta. På huvudbyggnaden har dörrarna i verandapartiet ersatts med garageportar. | Okänsligt ingrepp som förvanskar byggnaden. |
| 5 | Fönster | Varierande. På huvudbyggnaden i bottenvåningen sexdelade, i övervåningen korspostfönster. Ospröjsade fönster i den senare tillkomna entrédelen. Gårdshuset har i bottenvåningen sexdelade fönster, i vindsvåningen niodelade samt mindre, liggande fönster. | Varierande fönsterformer är typiskt för snickarglädjearkitekturen. |
| 6 | Övrigt | Huvudbyggnaden har en veranda mot gården.<br>Gårdshuset har en nätt förstukvist med snickarglädjesräcken. | Del av det tidstypiska formspråket. Verandan på huvudbyggnaden har dessvärre förvanskats då byggnaden fungerade som förråd. |

- Byggnaderna får inte rivas eller byggas till.
- De karaktärsskapande arkitekturelementen som fasader i sin helhet, fönster, färgsättning och takets form och material ska bevaras och underhållas med traditionella material och metoder.
- Taken får inte brytas upp med takkupor.
- Äldre fotografier kan med fördel användas om man önskar återskapa verandapartiet på huvudbyggnaden.

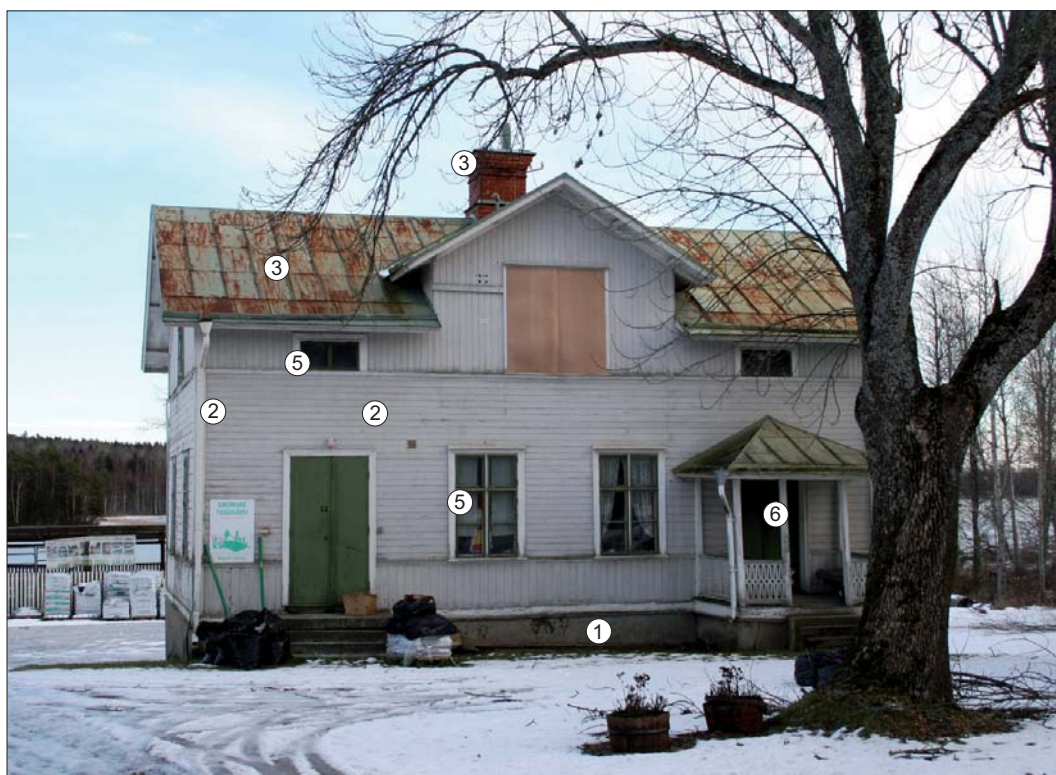
*Böle handelsträdgård, gårdshuset. Karaktärsskapande arkitekturelement markerade.*

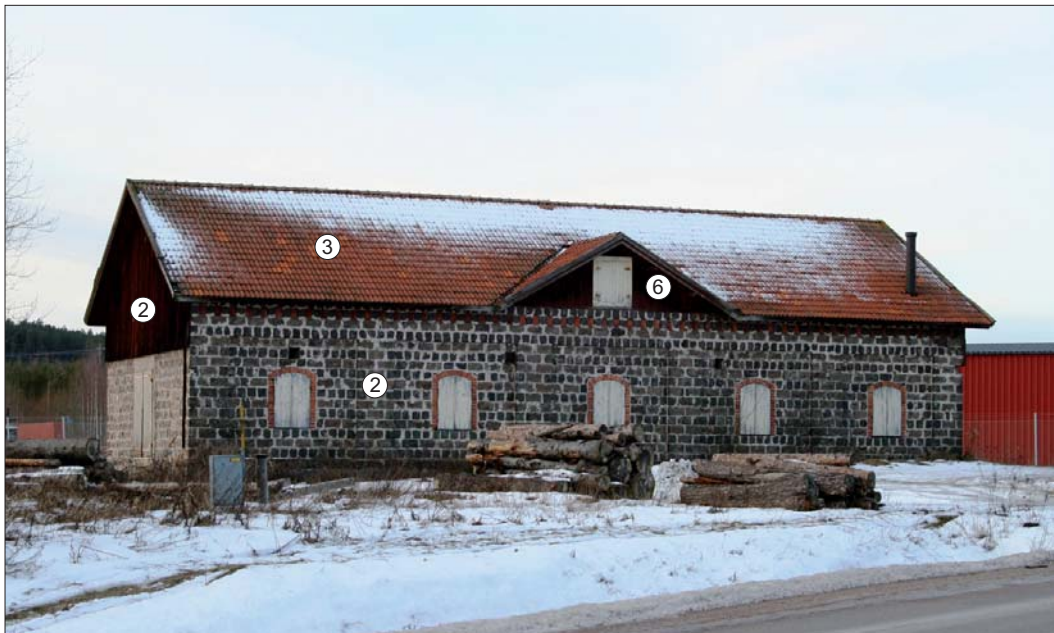
*Karaktärsskapande arkitekturelement markerade.*

| | Beskrivning av byggnadsdel | | Bedömning |
|---|---|---|---|
| 1 | Grund | Huggen granitsockel. | Tidstypiskt, traditionellt material. |
| 2 | Stomme/<br>Fasad | Slaggstensfasader med tegelomfattningar kring fönstren samt dekorationer i form av blinderingar, med synligt tegel, strax under takfoten. Rödslammad locklistpanel i gavelspetsarna. | Lokalt byggnadsmaterial och ambitiöst utformade fasader. |
| 3 | Tak | Sadeltak belagt med lertegel. Stort taksprång med synliga profilerade taksparrar. | Tidstypisk form och material. Dekorativa detaljer. |
| 4 | Portar/<br>Öppningar | Portar på den norra gaveln. Stående smal fasspontpanel. | |
| 5 | Fönster | Fönstren täckta med träluckor. Segmentbågiga öppningar. | Karaktärsskapande för hela byggnaden. |

- Byggnaden får inte rivas eller byggas till.
- De karaktärsskapande arkitekturelementen som fasader till sin helhet och takets form och material ska bevaras och underhållas med traditionella material och metoder.
- Taket får inte brytas upp med takkupor.

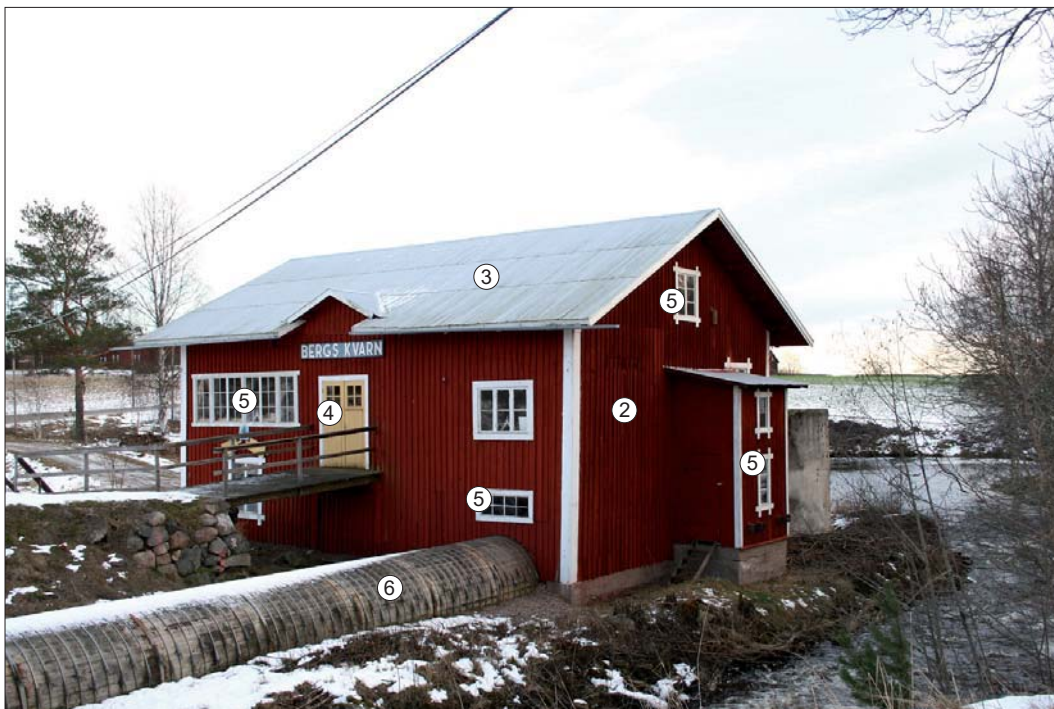
*Bergs kvarn, kvarnen. Karaktärsskapande arkitekturelement markerade.*

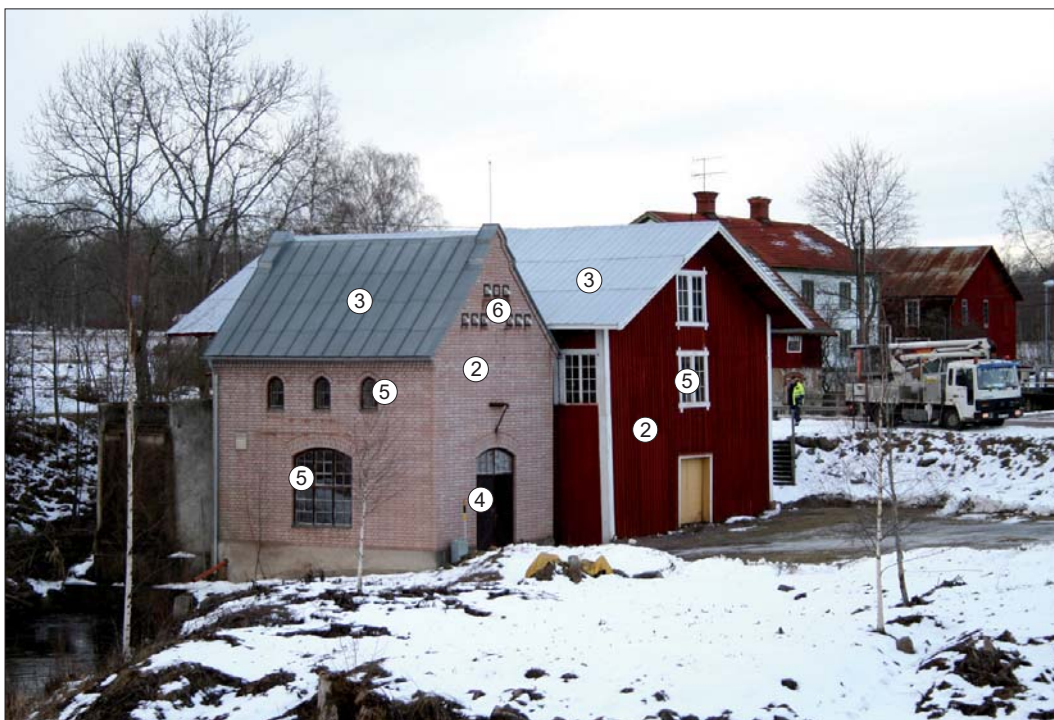
*Bergs kvarn, kraftstationen. Karaktärsskapande arkitekturelement markerade.*
