# PERSBACKA GÅRD

Kulturhistorisk utredning

Varva 7:1  
Hille socken  
Gävle kommun  
Gästrikland  
2011

Rapport 2011:02  
*Joel Ringh*

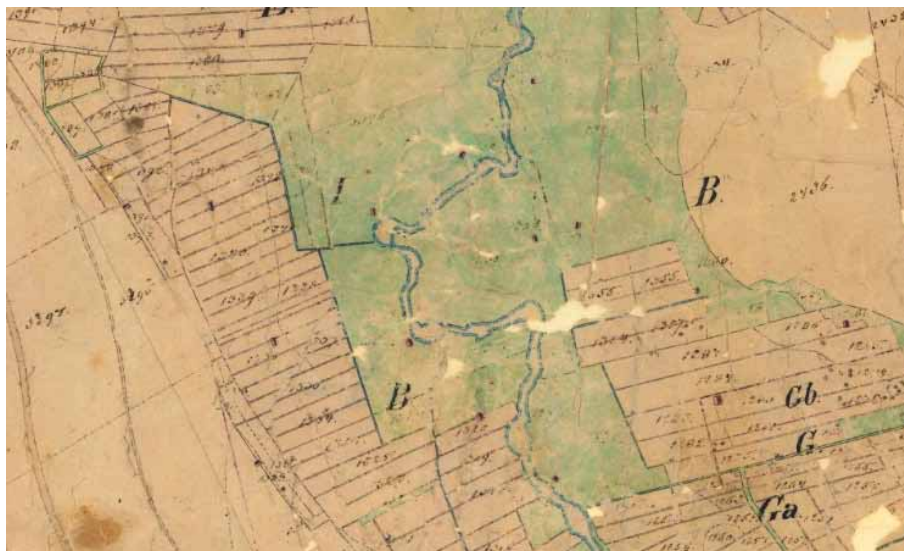
Lantmäterikarta 1700-tal. Karta: Lantmäteriet

Lantmäterikartan (sid 7) visar att marken vid Persbacka gård var brukad som åkermark på 1700-talet. Dock stämmer inte exaktheten gällande Testeboåns krökning om man jämför med dagens. Det är svårt att säga om något bostadshus har varit placerat där mangårdsbyggnaden idag ligger.

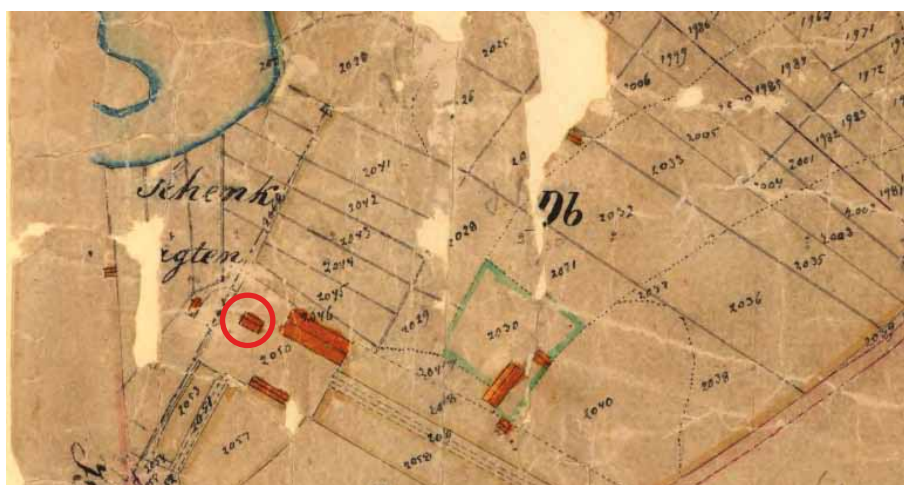
Lantmäterikarta från 1892 med Persbacka gårds mangårdsbyggnad markerad. Karta: Lantmäteriet

Nästa karta som Persbacka gård är med på visar gårdens utseende under slutet av 1800-talet. På den är mangårdsbyggnaden från tidigt 1800-tal med och den visar att gården då bestod av ett antal olika byggnader, samt att all mark i utredningsområdet var uppodlat. Där de två flygelbyggnaderna idag finns, fanns då två byggnader som haft funktionen av bostadshus och ekonomibyggning i ett. Vägnätet är i stort sett det samma som idag med Hillevägen och Södra Varvavägen. På kartan syns även två alléer som går i sydlig och östlig riktning.

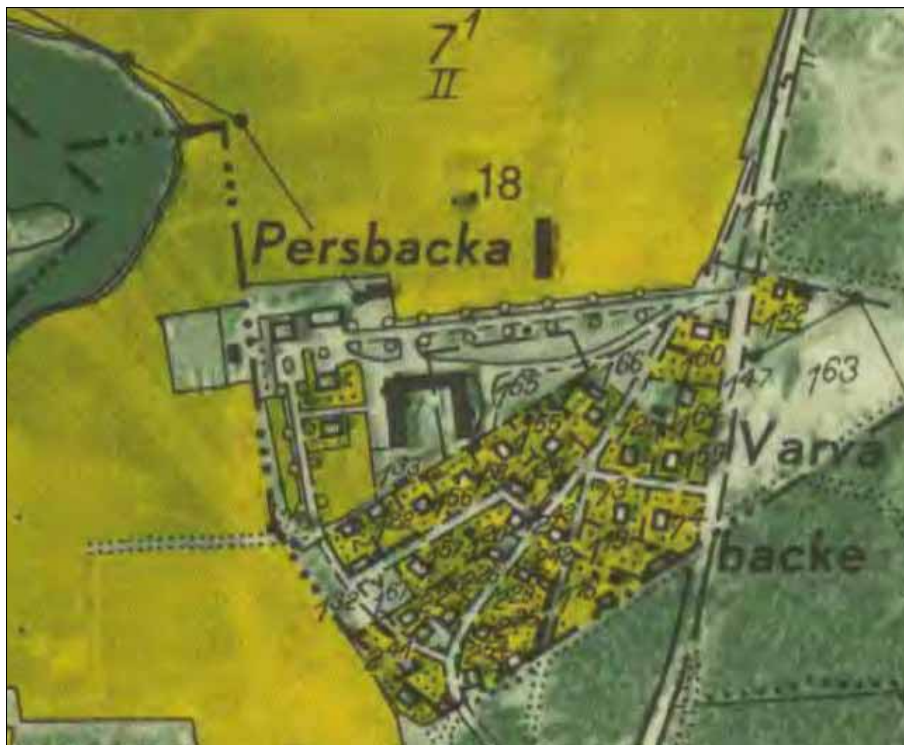
Karta som visar Persbacka gård 1955. Karta: Ekonomiska kartan 1955, Lantmäteriet

På kartan från 1950-talet har den stora U-formade ekonomibyggningen tillkommit. De två flygelbyggnaderna till mangårdsbyggnaden likaså. Söder om Persbacka gård har även ett villaområde tillkommit.

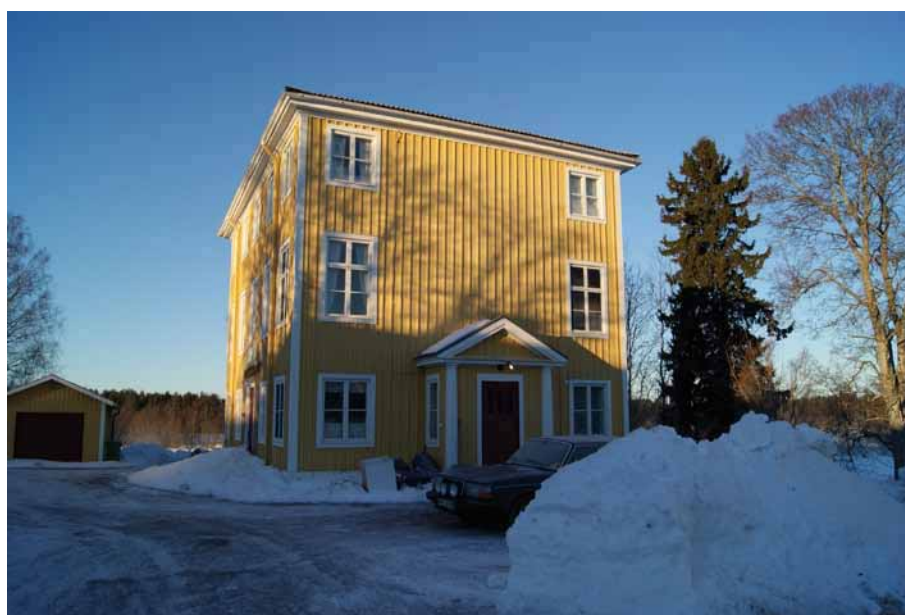
*Mangårdsbyggnaden, östra fasaden med köksfarstun. Foto: Länsmuseet Gävleborg*

Byggnaden är timrad och tre våningar hög. Mangårdsbyggnaden är gulmålad med vita fönster, fönsterfoder, knutar och taklist. Entrén till byggnaden revs 2010 p.g.a. röta, utformningen var innan rivningen en klassicistisk sådan. Taket är ett valmat sadeltak och är belagt med trapetskorrugerad plåt. Verandan mot norr är klassicistiskt utformad med doriska kolonner. Den ingång till byggnaden (östra fasaden) som nu används är den gamla köksfarstun. Panelen är locklistpanel. Stuprören är målade gula och har "målats in i fasaden". Enligt uppgift från ägarna tillkom byggnadens tredje våning någon gång mellan 1850 och 1900. Den

Persbacka gårds mangårdsbyggnad är en symmetriskt klassicistisk lantherrgård med ett arkitekturhistoriskt värde. Trots att det har skett en del förändringar har byggnaden kvar sin ursprungliga karaktär. Byggnaden ingår i helhetsmiljön för Persbacka gård och har ett miljöskapande värde.

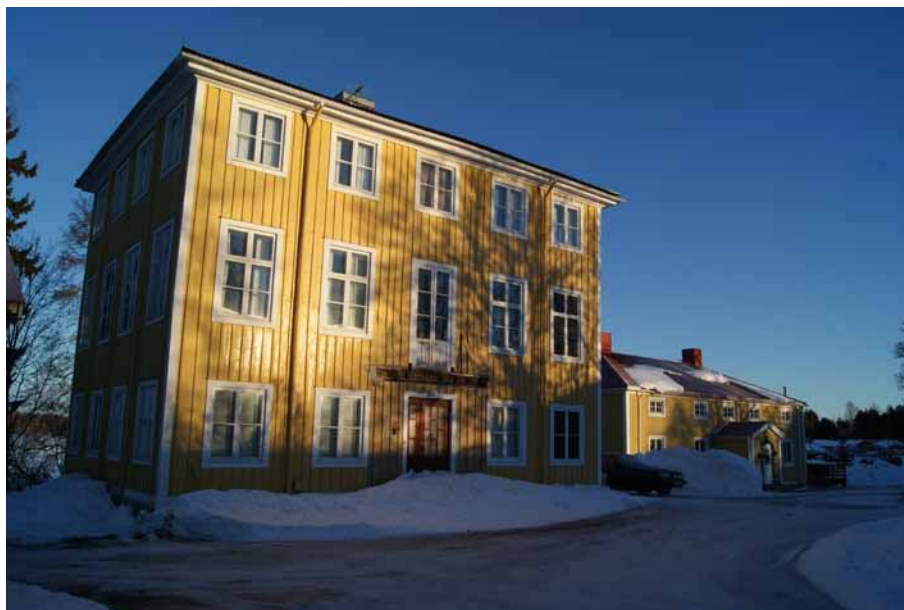
*Mangårdsbyggnaden, södra fasaden. Foto: Läns museet Gävleborg*

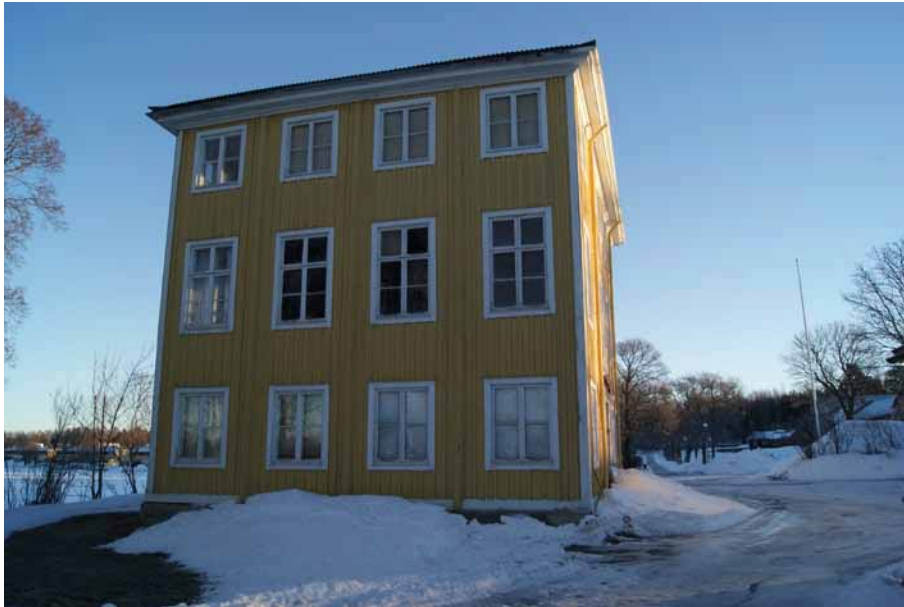
*Mangårdsbyggnaden, västra fasaden. Foto: Läns museet Gävleborg*

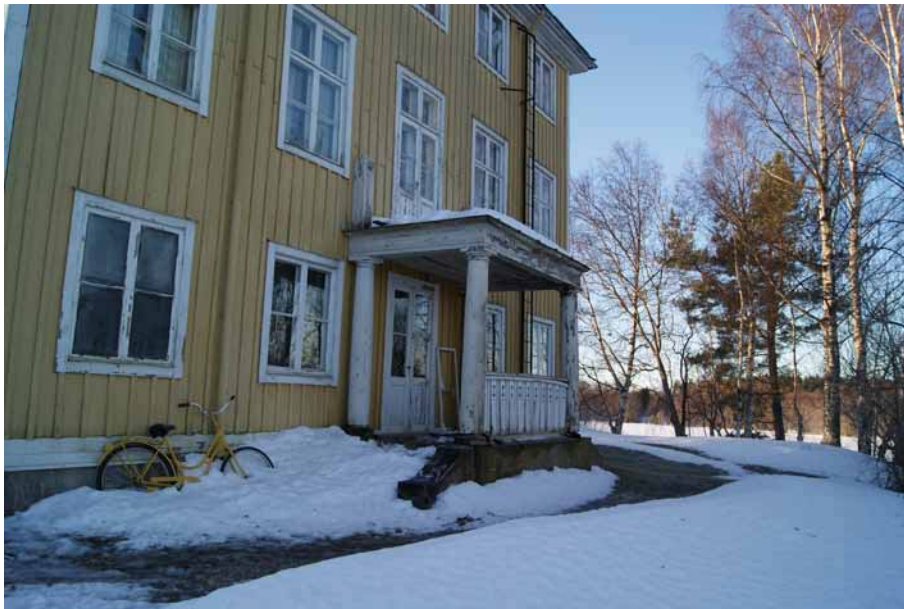
*Mangårdsbyggnaden, norra fasaden. Foto: Läns museet Gävleborg*

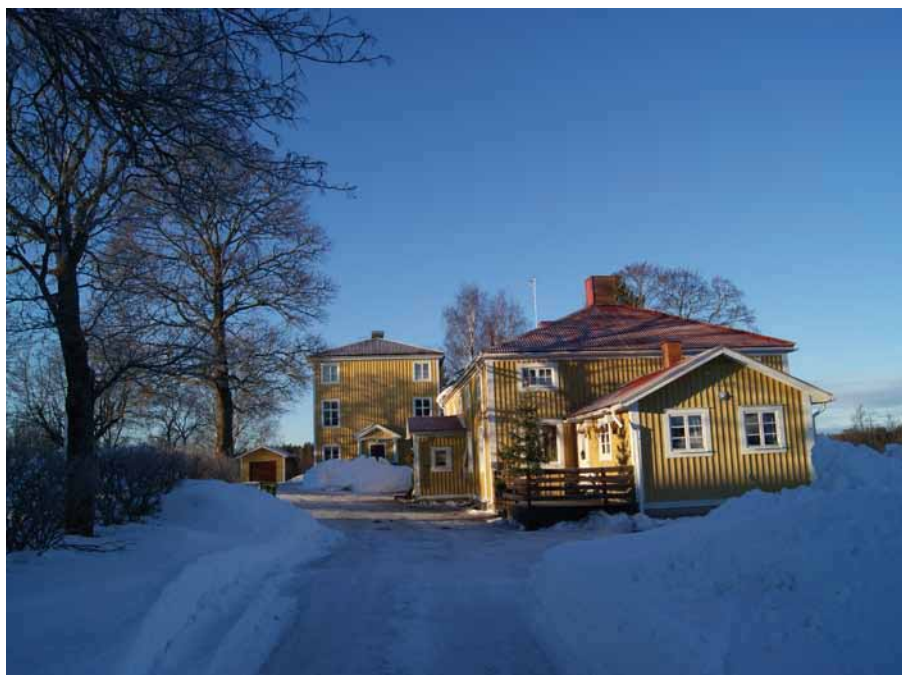
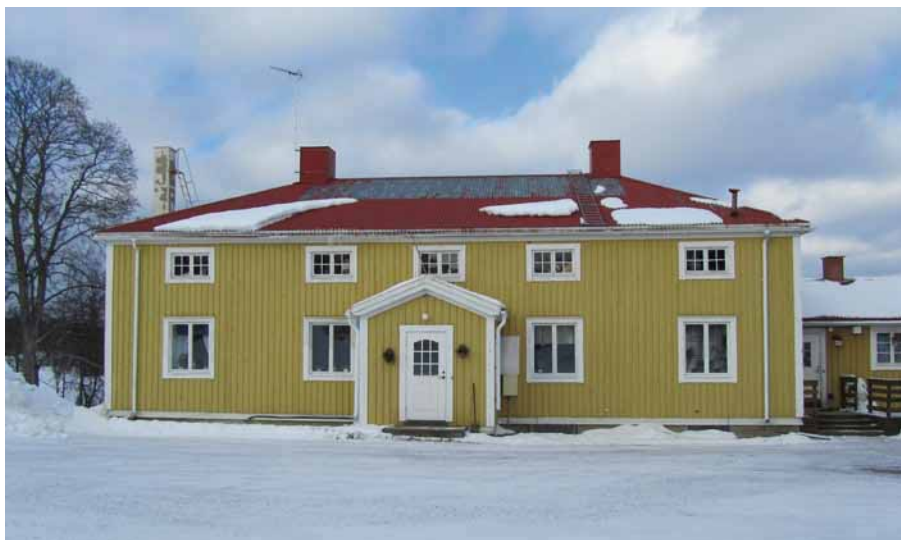
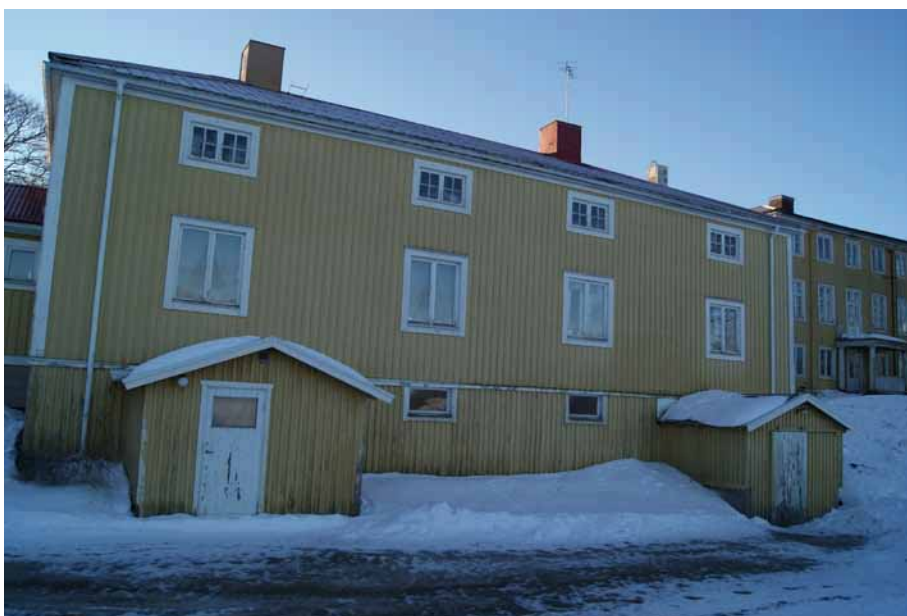
De båda flygelbyggnaderna är timrade. Byggnadernas locklistpanel är gulmålad med vita fönster, foder och knutar. Taken är valmade sadeltak som är belagt med trapetskorrugerat plåttak. På respektive tak finns två skorstenar. På byggnadernas bottenvåning är det perspektivfönster som har tillkommit under senare år, och på ovanvåningen är det spröjsade småfönster. Den södra flygeln har förstukvist samt en tillbyggnad bakåt. Den norra flygeln har en tillbyggnad åt öster. Entrédörrarna på bägge flyglarna har bytits ut till modernare på senare år.

*Den norra flygelbyggnaden, i bakgrunden mangårdsbyggnaden. Foto: Länsmuseet Gävleborg*

*Den norra flygelbyggnaden, Foto: Länsmuseet Gävleborg*

*Den norra flygelns nordfasad. Foto: Länsmuseet Gävleborg*

Byggnaderna är till karaktären underordnade den stora mangårdsbyggnaden och knyter an till den med färgsättning och utformning. Byggnaderna bidrar till den kulturhistoriska helhetsmiljön vid Persbacka gård och har ett miljöskapande värde.

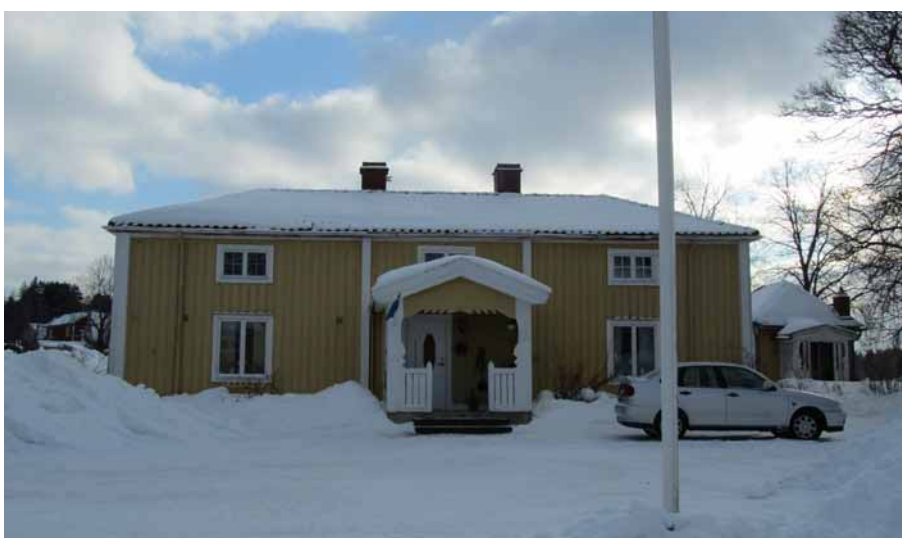
*Den södra flygelns med förstuvvist. Foto: Länsmuseet Gävleborg*

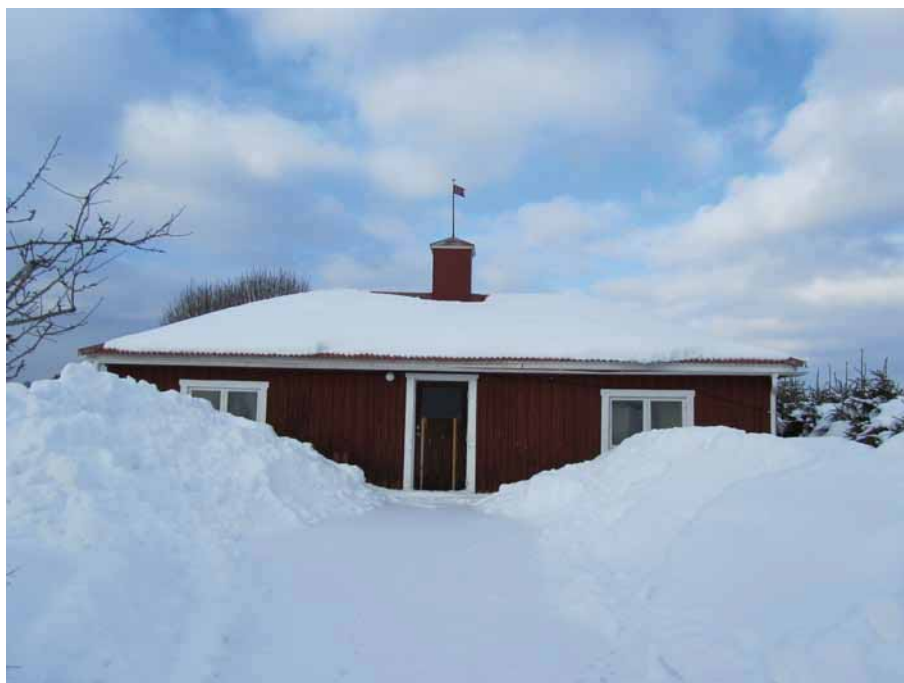
Byggnaden är ett envåningshus som troligen är uppfört med regelstommes-teknik. Byggnaden är rödfärgsmålad med locklistpanel. Fönstren är bytta och är perspektivfönster och ytterdörren troligen från 1970-tal. Taket är valmat som täcks med trapetskorrugerat plåt.

*Dasshuset. Foto: Länsmuseet Gävleborg*

Byggnaden är av enklare utformning och bidrar med sin arkitektur till helhetsmiljön. Den har ett miljöskapande värde.

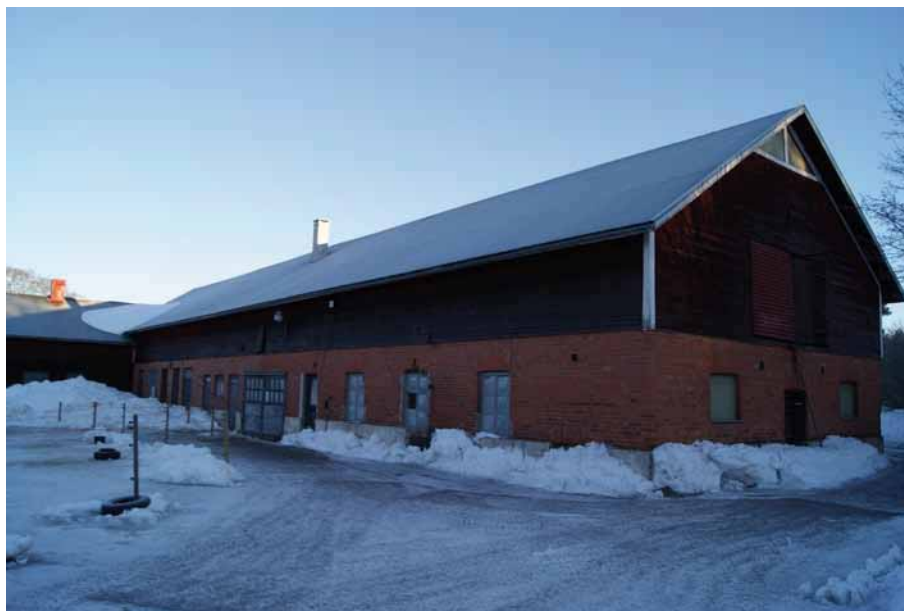
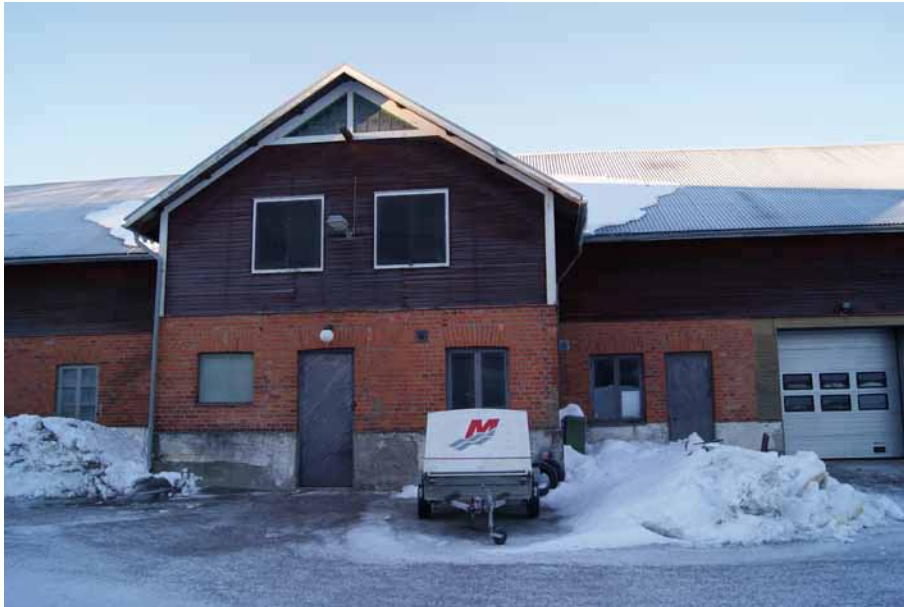
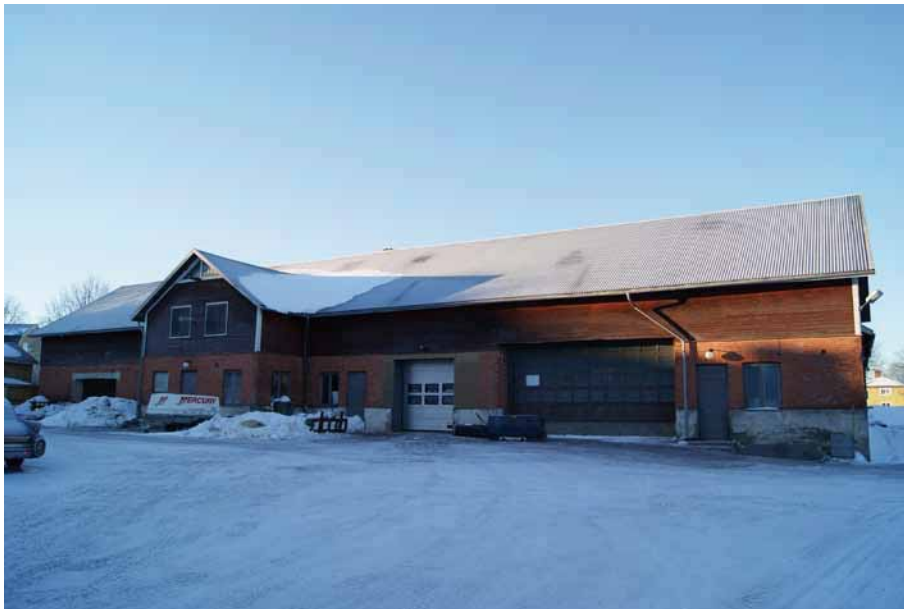
Till utseendet är byggnaden byggd som ett U. Byggnadens grund är gjuten av betong och fasaden är omväxlande murtegel och liggande rödfärgsmålade fasspontpanel, eller båda samtidigt. Taket är belagt med plåttak. Ekonomibygnaden har en mängd dörrar och fönster vars ålder sträcker sig från original fram till senare hälften av 1900-talets garagedörrar.

*Ekonomibygnaden. Foto: Länsmuseet Gävleborg*

*Ekonomibygnaden. Foto: Läns museet Gävleborg*

Byggnaden berättar med sin storlek att Persbacka gård var en av de största lantbruksgårdarna i området. Byggnaden är uppförd med en god kvalitet som talar om att Persbacka gård var en lantegendom med intentioner. Den har därför ett samhällshistoriskt värde.

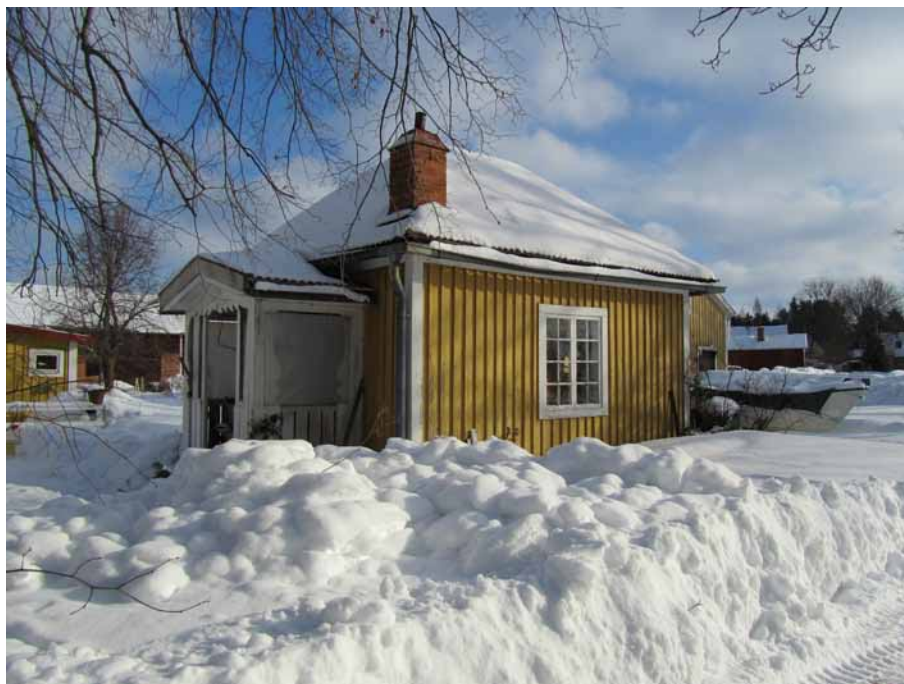
Byggnaden är troligen uppförd med regelstomme. Byggnaden är gulmålad med locklistspanel och har förstukvist mot norr. Fönstren är original. Taket är tälttak som är belagt med trapetskorrutgerad plåt. Vid ena husknuten vid förstukvisten finns en skorsten.

*Rekreatiionsstugan. Foto: Läns museet Gävleborg*

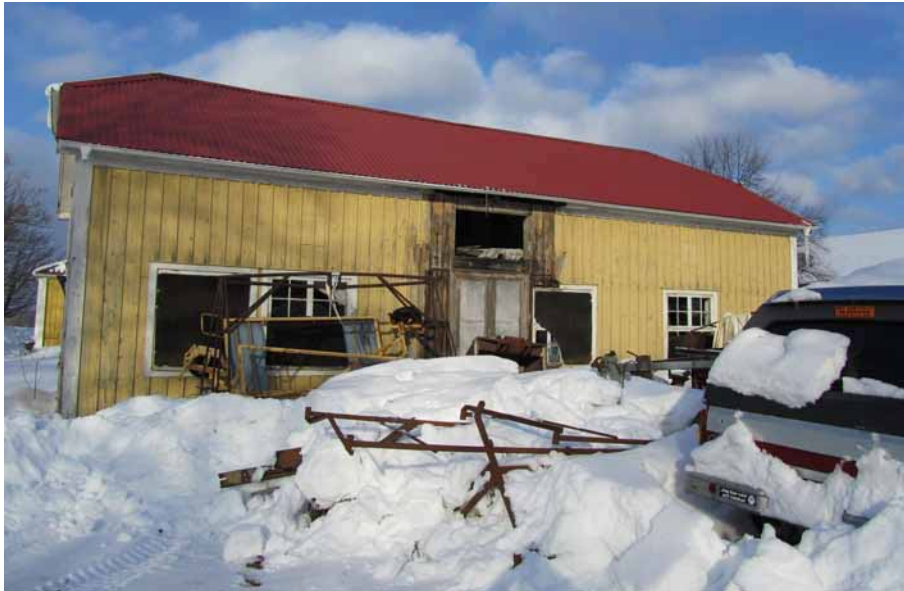
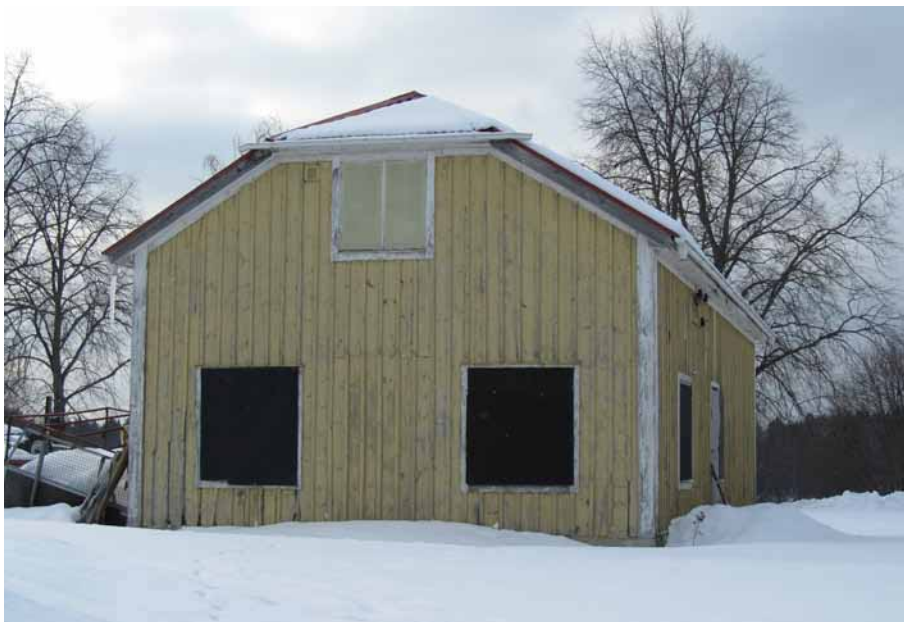
Byggnaden är troligen uppförd med regelstomme. Den är gulmålad med locklistspanel panel och innehar valmtak som är täckt med plåt. Byggnaden står idag och förfaller och på dess södra fasad finns en öppning som gör att väder och vind bryter ned byggnaden. Fönstren är på flera på flera håll övertäckta och trasiga.

*Gamla hönshuset. Foto: Länsmuseet Gävleborg*

Byggnaden bidrar till helhetsmiljön och byggnaden har ett miljöskapande värde.

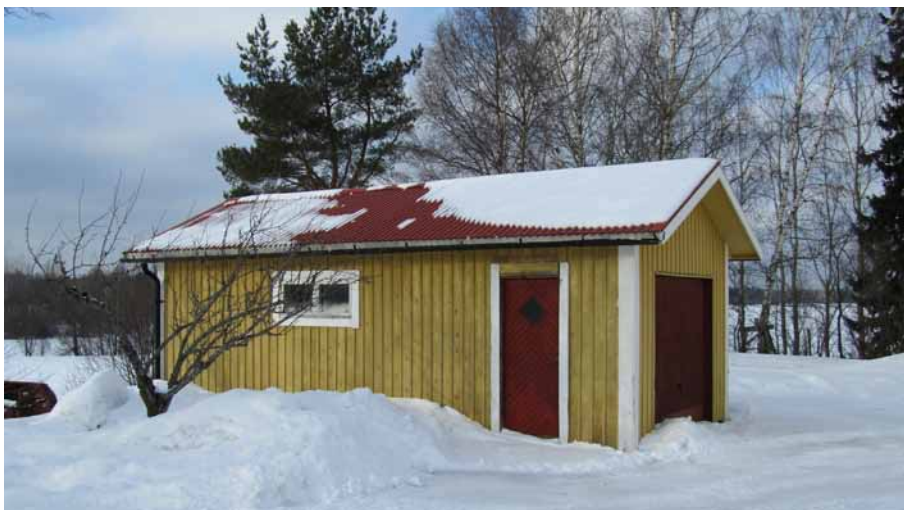
Garaget är uppfört med regelstomme. Byggnaden är gulmålad med vita knutar och vita fönster- och dörrfoder. Mot gårdsplanen finns en garageport med en mörkare kulör. På fasaden mot söder finns en rödmålad dörr. Taket är ett sadeltak belagt med trapetskorrugerat plåt.

*Garaget. Foto: Länsmuseet Gävleborg*

Byggnaden har ett visst värde då den bidrar med enhetlig utformning till helhetsmiljön. Det man kan ifrågasätta ur antikvarisk synvinkel är byggnadens placering i anslutning i förhållande till mangårdsbyggnaden.
