# FRÅN NYBO TILL SIDSKOGEN

Särskild utredning av väg 682

Järvsö socken  
Ljusdals kommun  
Hälsingland  
2011

Rapport 2011:14  
*Inga Blennå*

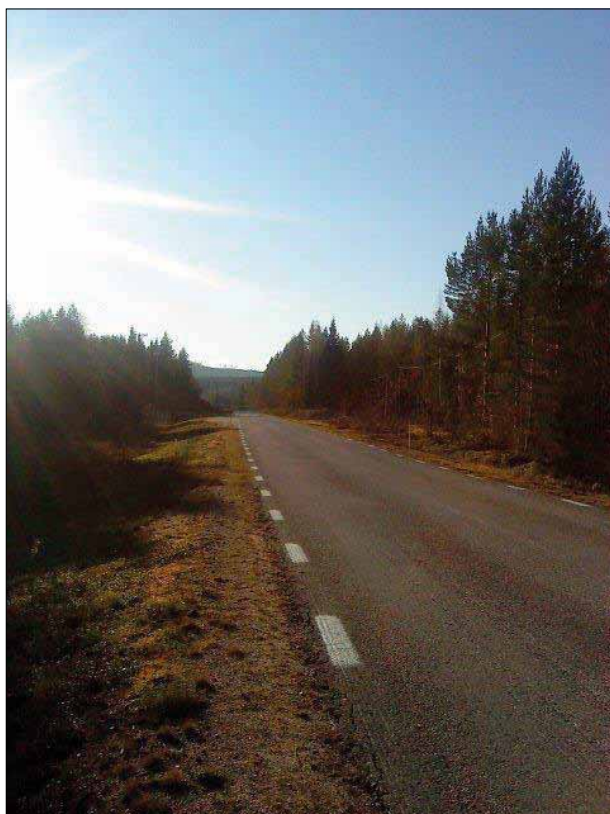
*Bild 2. Vägen mellan Sidsjön och Nybo. Foto: Katarina Eriksson*

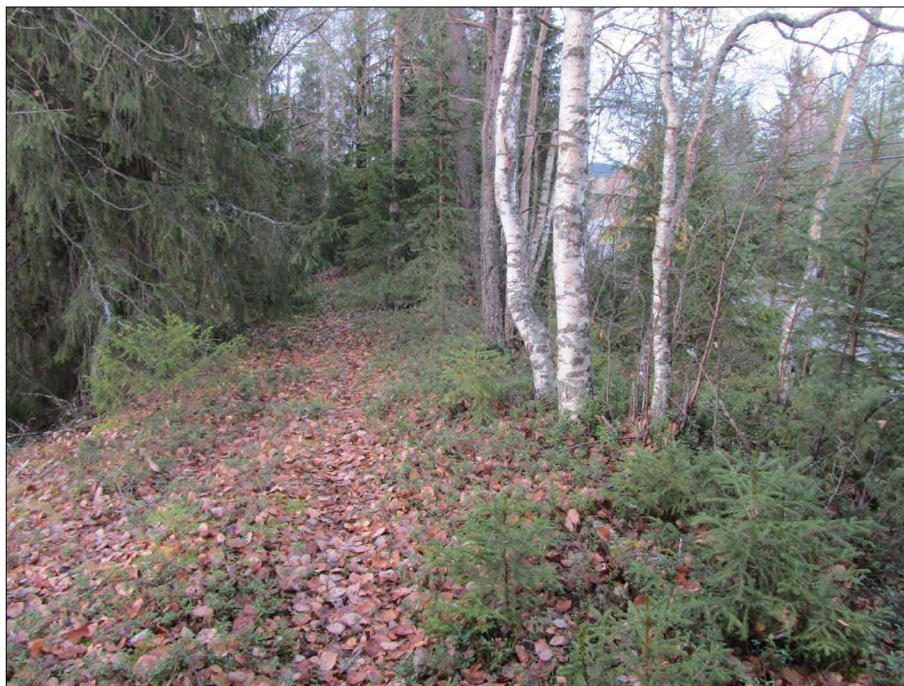
Bild 3. Äldre vägsträckning, lämning nr 2. Foto: Inga Blennå

| Obj. nr/<br>RAÄ-nr | Lämningstyp | Beskrivning | Antikvarisk<br>bedömning | N värde | E<br>värde |
|---|---|---|---|---|---|
| 2 | Färdväg<br>Övrig | Äldre vägsträckning, bestående av vägbank 0,2 m h, 3–5 m br och ca 280 m l (Ö-V). Ö delen bortgrävd och V delen på många ställen söndergrävd pga täktverksamhet. Mittre delen slutar vid senare anlagd infart till hus och fortsätter sedan efter ett 20 m långt avbrott.<br><br>Parallellt med och 0–3 m S om befintlig väg. Sträckningen går på höjdrygg (Ö-V) på sandig moränmark. Skogsmark, blandskog. | Övrig kulturhistorisk lämning | 6838008-<br>6838027 | 560161<br>-<br>559845 |

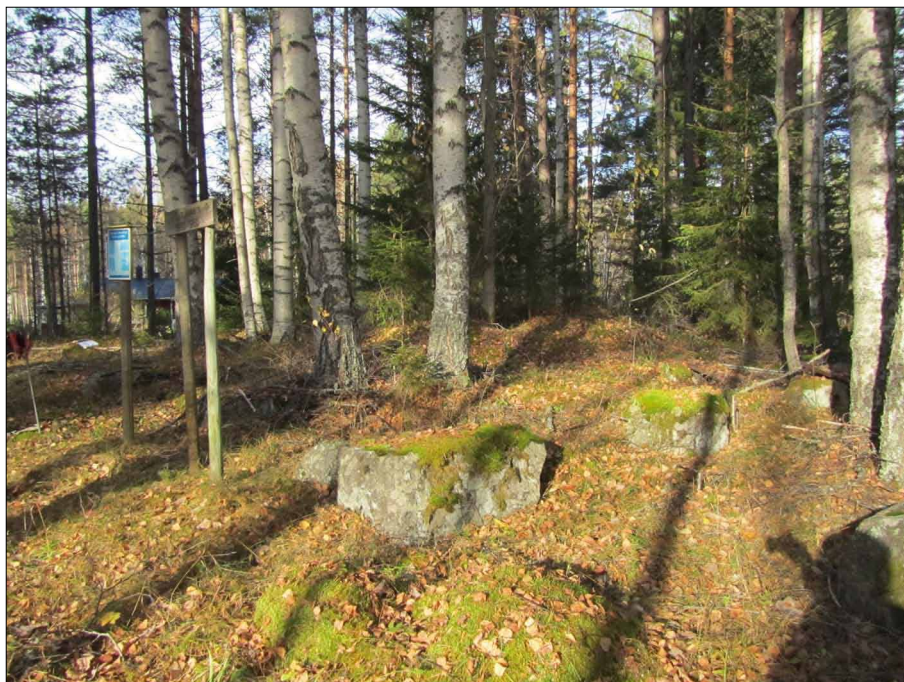
*Bild 4. Husgrund "Nya Kasern", lämning nr 5. Foto: Inga Blennå*

| Obj. nr/<br>RAÄ-nr | Lämningstyp | Beskrivning | Antikvarisk<br>bedömning | N värde | E<br>värde |
|---|---|---|---|---|---|
| 5/<br>23857 | Husgrund historisk tid<br>Industri<br>"Sågverksarbetar-<br>kasern" | Husgrund efter sågverksarbetarekasern, 9x9 m begränsad av syllstenar 0,3–0,5 m h och 0,3–0,7 m br. Spisröse i centrala delen, runt 4 m diam och 1 m h med tegel i ytan.<br><br>Skyltad "Nya Kasern 1900–1960". Enligt skylten "Spöken i Järvsöhus blåser på kaffet" vill ingen bo i "spökhuset" pga oknytt. Källan uppges vara Ljusdals-Posten, skärtorsdagen 1954.<br><br>Beväxt med 9 björkar, 2 säljar och 4 granar.<br>14 m Ö om vägen (...) och 25 m NV om Milån. Plan moränmark. Skogsmark, blandskog. | Övrig kulturhistorisk lämning | 6837433 | 556092 |

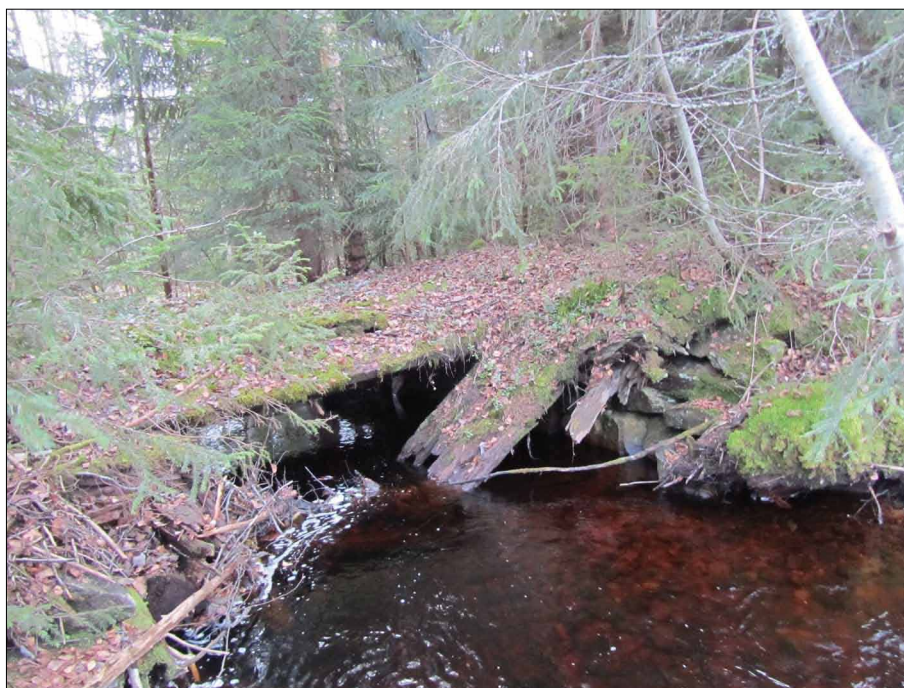
*Bild 5. Övergiven bro efter äldre vägsträckning, lämning nr 15. Foto: Inga Blennå*

| 15 | Färdväg<br>Övrig | Äldre vägsträckning, ca 550 m l (huvudsakligen i NÖ-SV), 3-6 m br. Ställvis vägbank, 0,1-0,6 m h. Ställvis svagt dike 0,1-0,2 m dj och 0,4 m br. I mitten av sträckningen finns en bro av trä, 3 m l (NÖ-SV) och 1,5 m br med stensatta brofästen. I vägsträckningen finns sannolikt rester efter ännu en bro där endast rösen efter söndergrävda brofästen kvarstår.<br>1-30 m S till SÖ om vägen (NÖ-SV). Parallellt med befintlig väg. | Övrig kultur-<br>historisk<br>lämning | 6834061-<br>6833882 | 554769<br>-<br>554296 |
