# KUNGSBERGET

Arkeologisk utredning

Järbo socken  
Sandvikens kommun  
Gästrikland  
2011

Rapport 2012:04  
*Maria Björck*

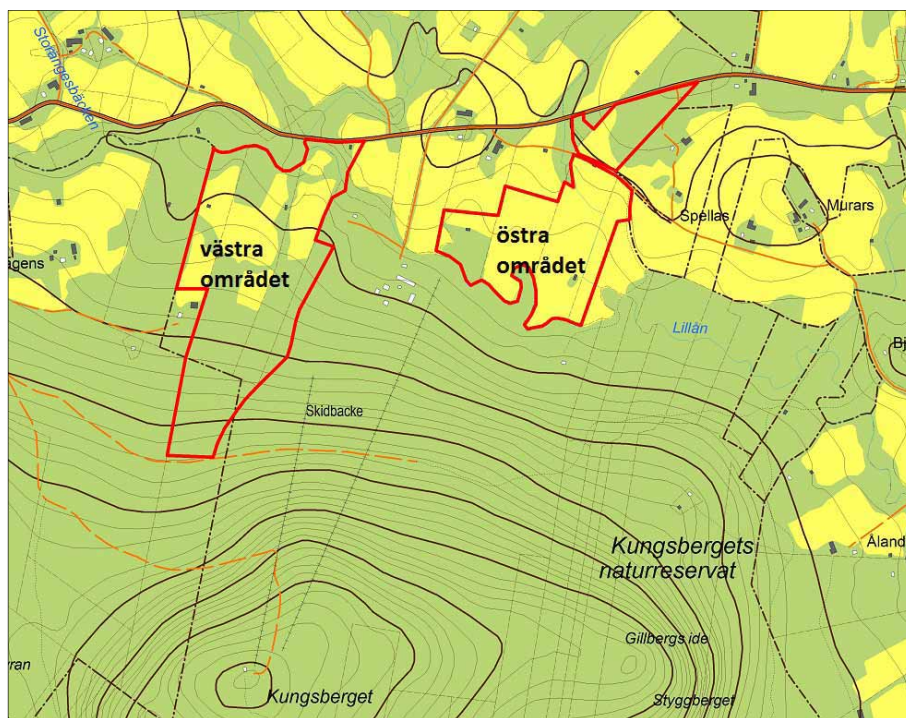
Länsmuseet Gävleborg har i samråd med länsstyrelsen gjort en frivillig utredning inför den kommande exploateringen vid skidanläggningen Kungsberget. I anslutning till skidanläggningen ska det byggas fritidsbostäder, vägar och tekniska anläggningar. Utredningen har berört två områden (de östra och västra), se bild 2.

Bild 2. Utredningsområdena är markerade med rött.

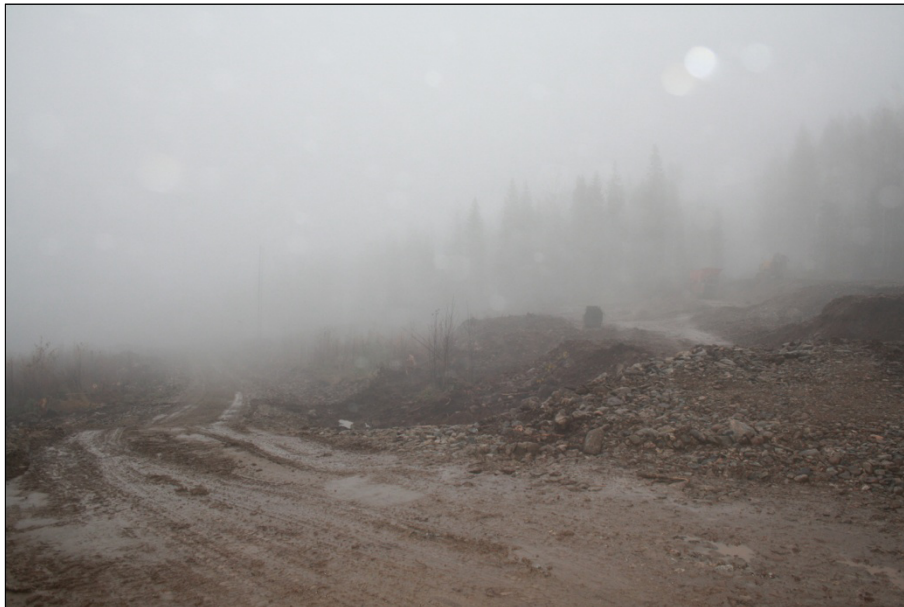
Målsättningen med den utredningen var att klargöra om fornlämningar och övriga kulturhistoriska lämningar berördes av exploateringen. Utredningsområdena har inventerats okulärt, vid behov har marken sondats. Tyvärr har det inte varit möjligt att utreda den västra områdets sydligaste del då exploateringen redan var påbörjad.

*Bild 3. Vy över det västra områdets sydligaste del, tyvärr hade exploateringen redan påbörjats före utredningen. Foto: Maria Björck.*

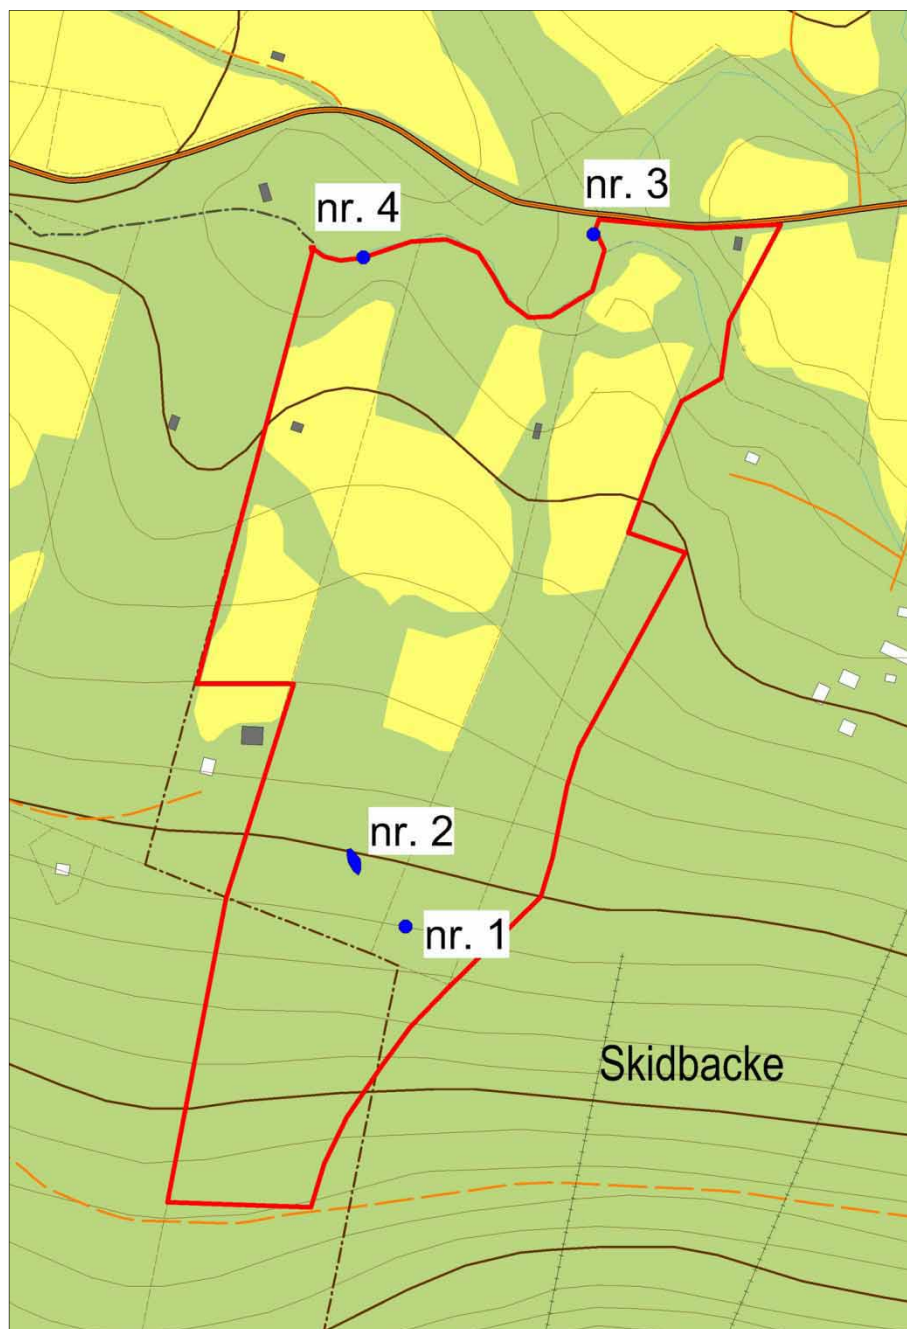
I utredningen påträffades fyra lämningar. Lämningarna är lokaliserade i eller direkt utanför det västra utredningsområdet. Lämningarna utgjordes av en kolbotten efter en mila (nr 1). Kolbotten är helt förstörd av en nybruten väg. Det går inte att avgöra om det varit en kolbotten efter en resmila eller en liggmila. Strax väster om samma väg finns ett område med skogsbrukslämningar (nr 2), bestående av en kolbotten efter en resmila och en grund efter en kolarkoja. Direkt söder om det västra utredningsområdet finns en stenvalvbro (nr 3). I kanten till Lillån påträffades rester efter en flottningsanläggning (nr 4). Lämningen utgörs av en vattenledare av sten, sannolikt finns det flera lämningar efter flottningsanläggning i Lillån. Lämningarna nr 1, 2 och 4 utgörs av övriga kulturhistoriska lämningar, medan nr 3 klassas som fast fornlämning.

*Bild 4. Karta med de påträffade objekten. Nr 1 kolbotten, nr 2 område med skogsbrukslämningar, nr 3 stenvalvbro och nr 4 flottsänganläggning.*

De lämningar som direkt berörs av exploateringen är nr 1 och 2, dvs. den förstörda kolbotten och området med skogsbrukslämningar. Dessa lämningar är bandade med gulsvarta band. Stenvalvbron (nr 3) ligger strax utanför exploateringsområdet och kommer inte beröras, sannolikt berörs inte heller flottsänganläggningen (nr 4).

Lämningar som klassas som fast fornlämning faller under Kulturminneslagen. Enligt denna lag får man inte rubba, ta bort eller övertäcka en fast fornlämning. Lämningar som klassas som övrig kulturhistorisk lämning faller under Skogsvårdslagen som säger att hänsyn ska tas till dessa. Inför ett borttagande av lämningarna skall samråd tas med länsstyrelsen.

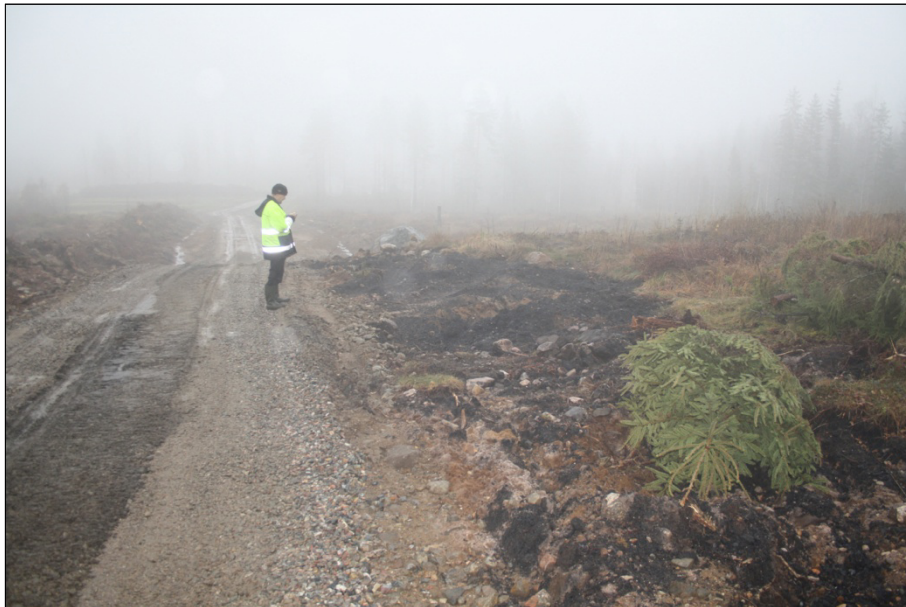
*Bild 5. Bo Ulfhielm står på den nybrutna vägen vid den förstörda kolbotten (nr 1). Foto: Maria Björck.*

| Nr | Typ | Beskrivning | Status |
|---|---|---|---|
| 1 | Kolningsanläggning | Kolbotten, övrig, ca 13 m l, det går inte att avgöra vilken typ av kolbotten det har varit, då den är förstörd av nybruten väg. | Övrig kulturhistorisk lämning |

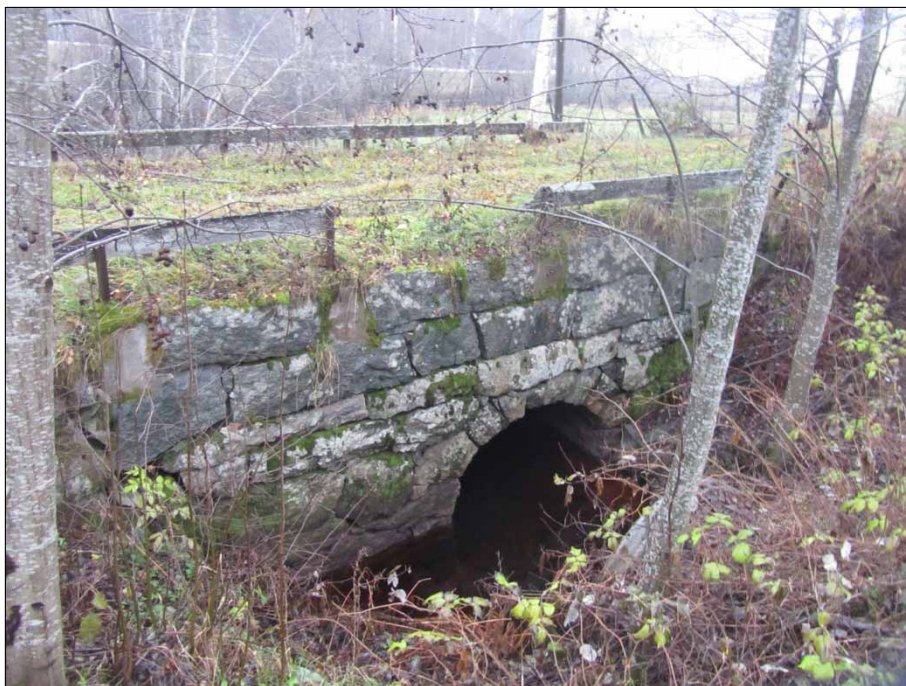
*Bild 6. Stenvalvbro (nr 3). Foto: Bo Ulfhielm.*

| Nr | Typ | Beskrivning | Status |
|---|---|---|---|
| 3 | Bro | Stenvalvbro, 10x5 m (NÖ-SV) 2 m h av tuktad natursten, 0,4-1,2 m st. Valvet är ca 2,5 m br och 1,3 m h. Lågt räcke av brädor på järnstolpar. | Fast fornlämning |

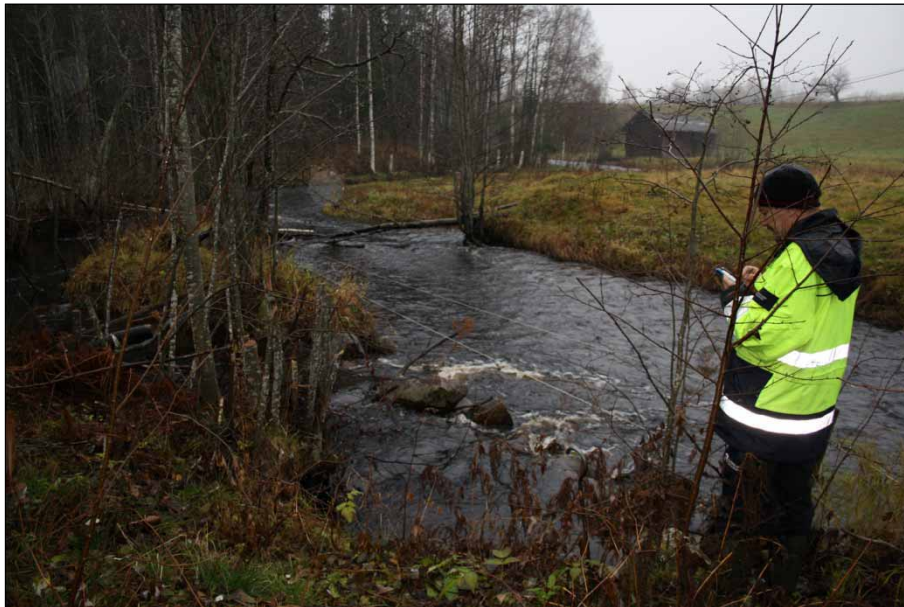
| Nr | Typ | Beskrivning | Status |
|---|---|---|---|
| 4 | Flottningsanläggning | Vattenledare, längs den S sidan av Lillån. Vattenledaren är mellan 5 och 10 m l och är uppbyggd av stenar som lagt på rad. Det var inte möjligt att ta sig ut till lämningen för uppmätning. | Övrig kulturhistorisk lämning |

*Bild 8. Flottningsanläggning i form av en vattenledare. Foto: Maria Björck.*
