GAMMELHÄRBRET VID BJUS I YGSBO

Antikvarisk medverkan i samband med renovering

Bjus
Ygsbo 8:1
Färila socken
Ljusdals kommun
Hälsingland
2009-2010

Rapport 2012:06
Daniel Olsson

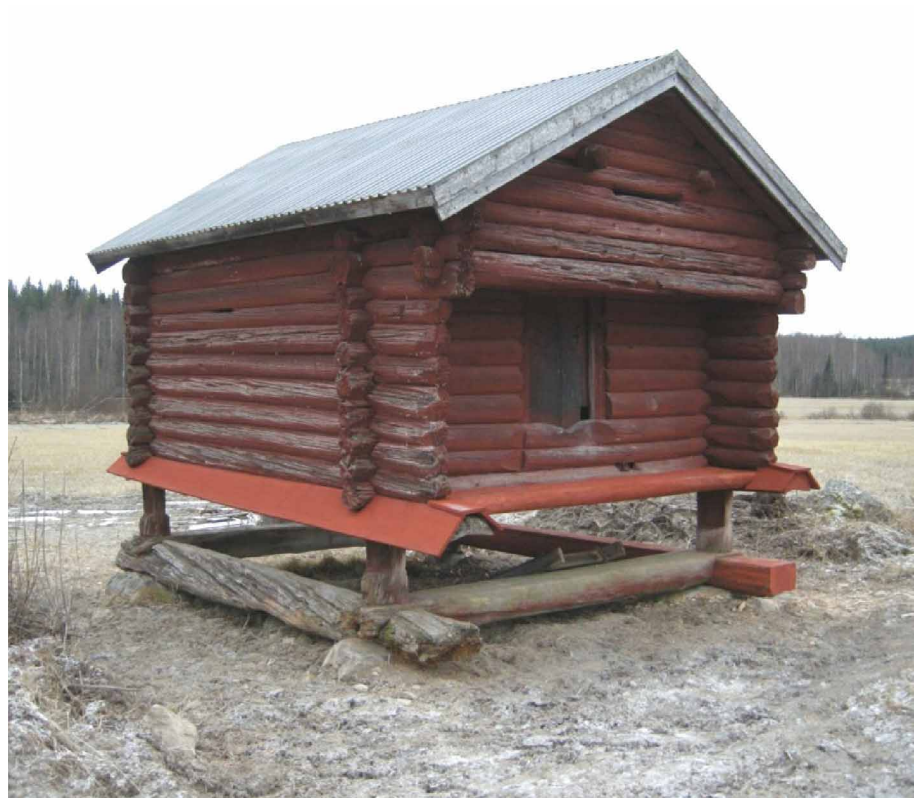
Omslagsbild: Härbret från nordväst vid slutbesiktningen av renoveringen.

Renoveringen av Gammelhärbrät vid Bjus i Ygsbo har utförts av Gamla trähus med stor hantverkskunskap och respekt för originalmaterialet. Utbytt timmer har genomgående varit av god kvalitet. Slutresultatet är i hög grad tillfredsställande ur antikvarisk synpunkt. Läns museet kunde godkänna renoveringen i samband med slutbesiktningen 2009-11-13.

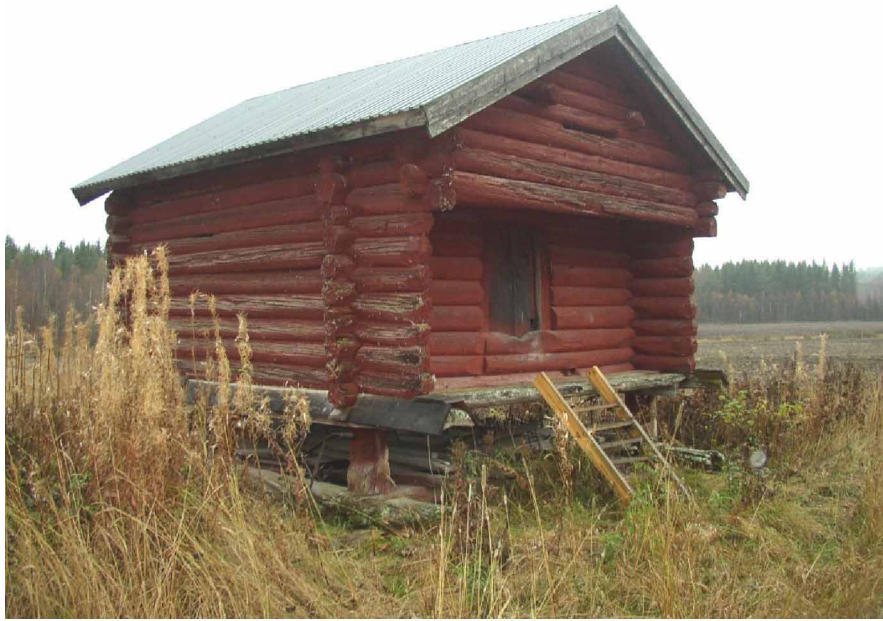
Ill. 1. Härbret från nordväst vid skadeinventeringen 2004. Foto: Daniel Olsson, Länsmuseet Gävleborg 2004-10-18.

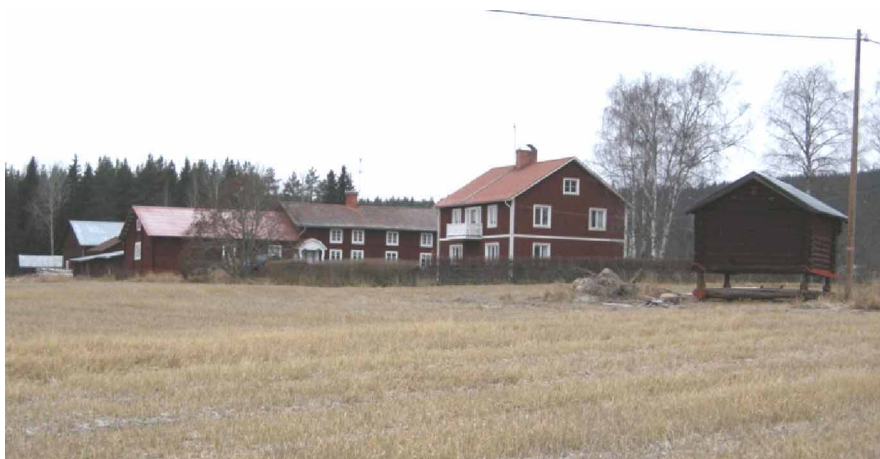
Ill. 3. Gården Bjus i Ygsbo med härbret längst till höger i bild. Foto från sydost, Daniel Olsson, Läns museet Gävleborg 2009-11-13.

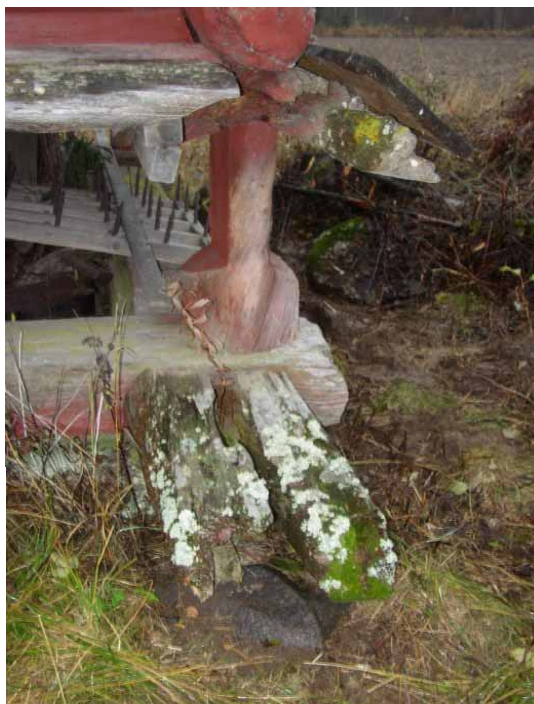
*Ill. 5. Detalj från norr av syll-
ramens nordvästra del med
omfattande rötskador. På bilden
syns även den skadade västra
mushyllan. Foto: Daniel Olsson,
Länsmuseet Gävleborg
2004-10-18.*

Då syllramen på flera ställen legat emot jorden hade detta lett till rötskador, huvudsakligen på undersidan av den östra och den västra stocken i syllramen. Den västra stocken var även delvis ihålig och i den norra delen hade merparten av kärnan ruttnat bort.

Då den västra delen av syllramen hade så omfattande rötskador beslöts att denna skulle bytas ut i sin helhet. Den nya stocken har fått samma dimensioner och befintliga virkesspår, bland annat haket mot öster (vilket tyder på att denna del tidigare har haft ett golv) har kopierats. Då den norra delen av stocken var så rötskadad var det svårt att veta hur den ursprungligen hade sett ut. Vid slut-

besiktningen beslöts dock att den skulle ges en mer avrundad form och detta har även utförts av Gamla trähus efter slutbesiktningen. Den utbytta syllstocken är tänkt att placeras under härbret. Den östra delen av syllramen hade också rötskador, framför allt på undersidan, men här räckte det med att ta bort de rötskadade partierna då jorden inte längre ligger emot trävirket och rötskadorna således inte ska behöva utökas ytterligare. Det är dock även fortsättningsvis viktigt att marknivån hålls efter för att undvika nya rötskador på syllramen.

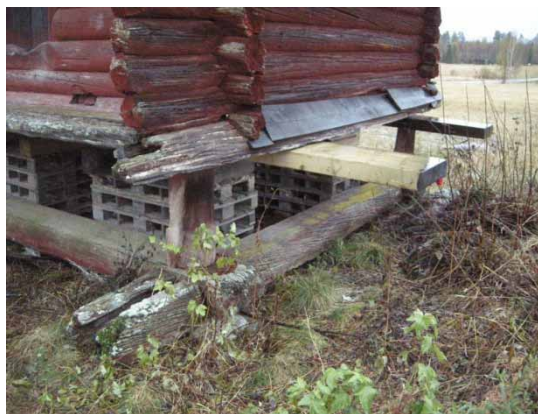
*Ill. 6. Den västra delen av syllramen och mushyllan på samma sida sedda från nordväst.
Foto: Daniel Olsson, Länsmuseet Gävleborg
2009-10-16.*

Den västra mushyllan var rötskadad i dess norra del, men i övrigt var denna, i likhet med den östra mushyllan, i gott skick. Båda mushyllorna hade tidigare försetts med täckbrädor, men det fanns vissa glipor mellan dem och på några ställen täckte de ej hela mushyllans utskjutande del.

Den rötskadade norra delen av den västra mushyllan har tagits bort och ersatts med en cirka en meter lång lagning, vilken satts fast i den befintliga mushyllan genom en skarvning med två dymlingar. Genom att en stor del av byggnaden vilar på mushyllan var det extra viktigt att denna del utfördes med stor noggrannhet. Den nya delen av mushyllan har fått samma utformning och dimensioner som det utbytta partiet.

De tidigare täckbrädorna togs bort och har ersatts med nya täckbrädor av furu, som i högre grad täcker mushyllan de ska skydda och de överlappar även varandra så att inget vatten ska rinna in mellan täckbrädornas olika partier. På långsidorna utgörs täckbrädan nu av en enda plank med urtag för härbrets utskjutande knutar.

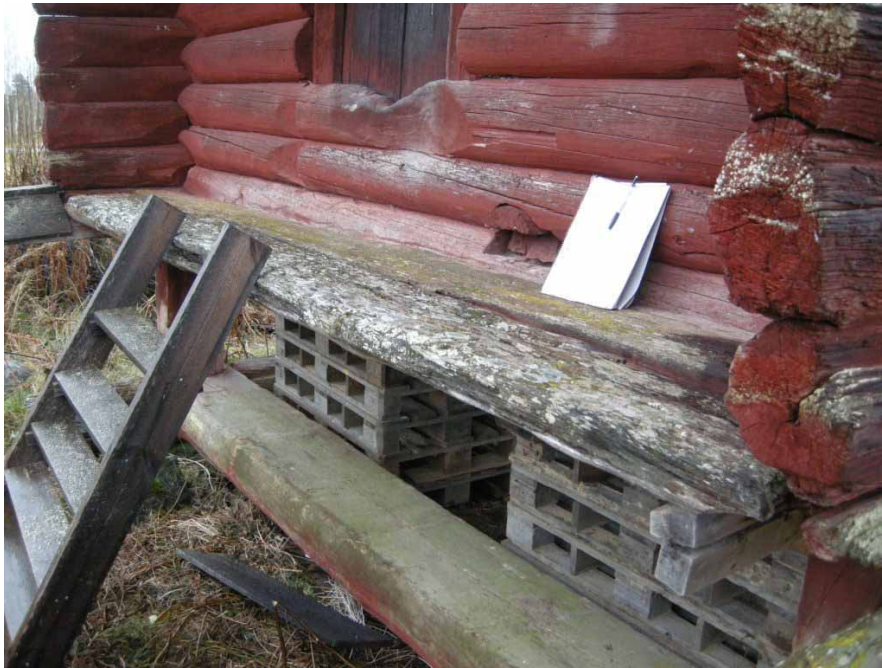
Ill. 7. Detalj från nordväst av svalens golv med den rötskadade yttersta golvbrädan. Foto: Daniel Olsson, Länsmuseet Gävleborg 2009-10-16.

Efter att svalens yttervägg hade rivits bort under 1800-talet hade den yttersta stocken ersatts med en golvplanka. Denna golvplanka var dock rötskadad och upplagd på ett mindre stöd av trä som var fäst i timmerstommens västra del.

Den rötskadade golvplankan vid svalen och det provisoriska stödet under har tagits bort och en ny lika grov golvplanka har lagts in som ersättning för den rötskadade golvplankan.

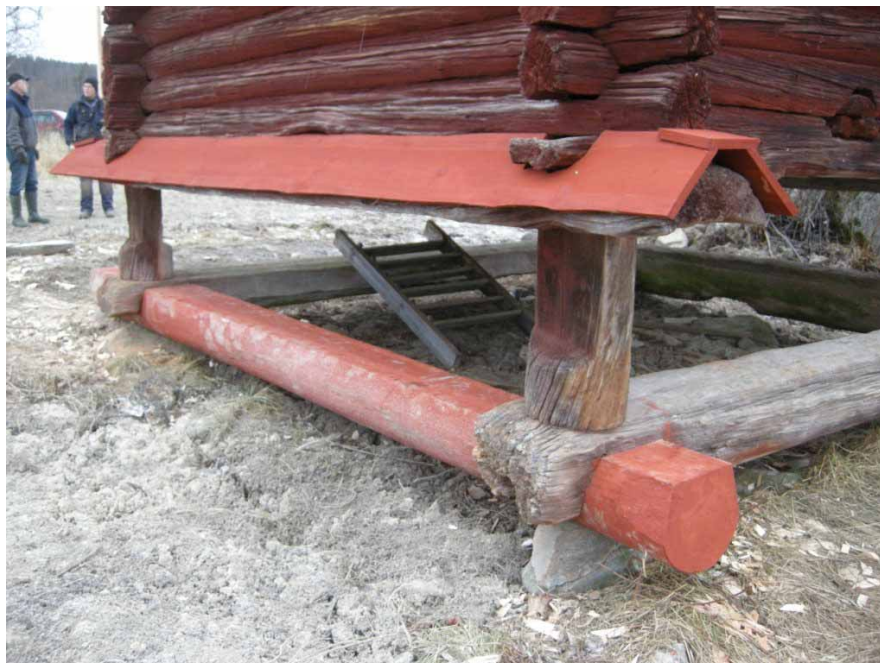
Ill. 8. Den nya västra delen av syllramen och den västra mushyllan sedan den renoverats och försetts med täckbrädor. I bakgrunden skimtar Olle Michelson och Roland Åkerman. Foto från sydväst, Daniel Olsson, Länsmuseet Gävleborg 2009-11-13.

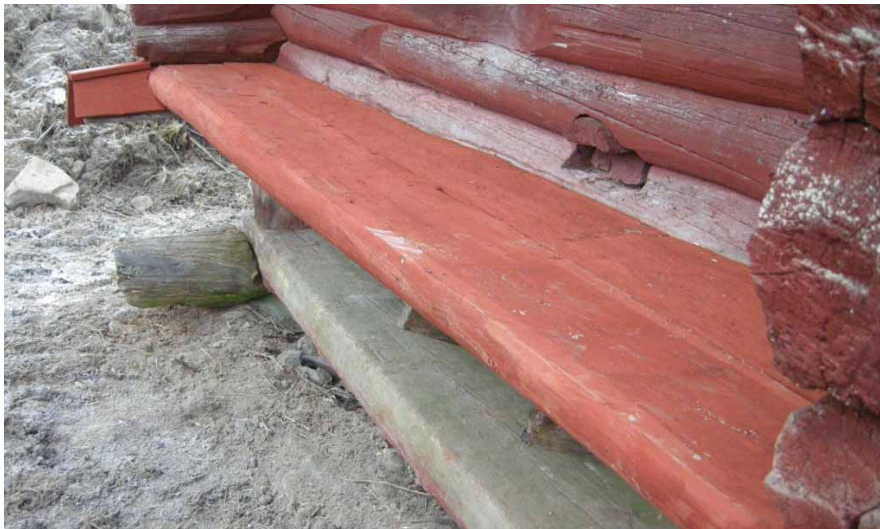
Ill. 9. Svalens golv efter byte av den yttersta golvplankan. Den inre golvplankan har enbart rödfärgats. Foto från nordväst, Läns museet Gävleborg 2009-11-13.

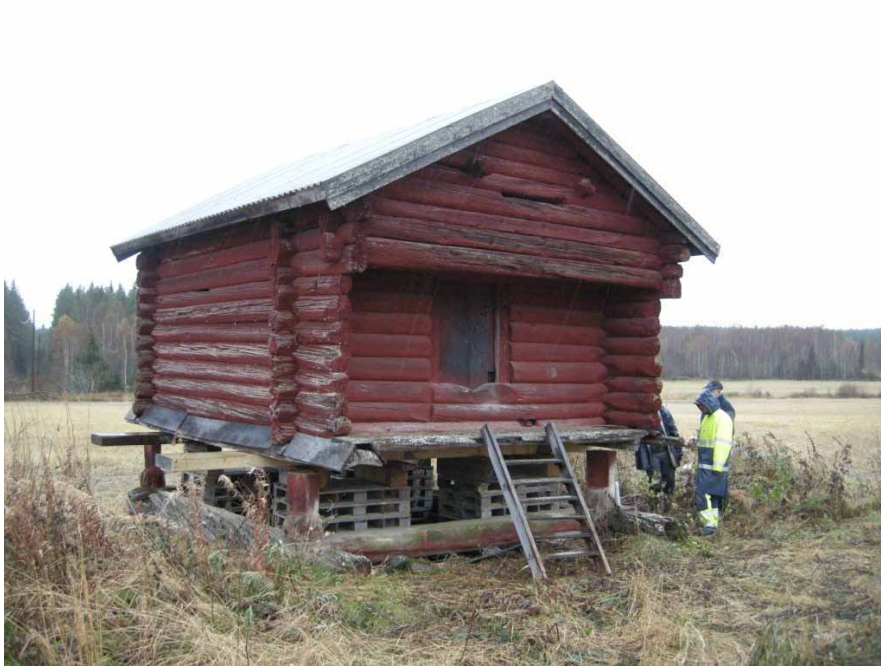
Ill. 11. Härbret från nordost under renoveringen. Till vänster om härbret står Roland Åkerman, Hans Michelson och Olle Michelson. Foto: Daniel Olsson, Länsmuseet Gävleborg 2009-10-16.
