# OVANÅKER TILL MALVIK VÄG 605

Särskild utredning

Alfta och Ovanåkers socknar  
Ovanåkers kommun  
Hälsingland  
2012

Rapport 2012:20  
*Leif Andersson*  
*Inga Blennå*

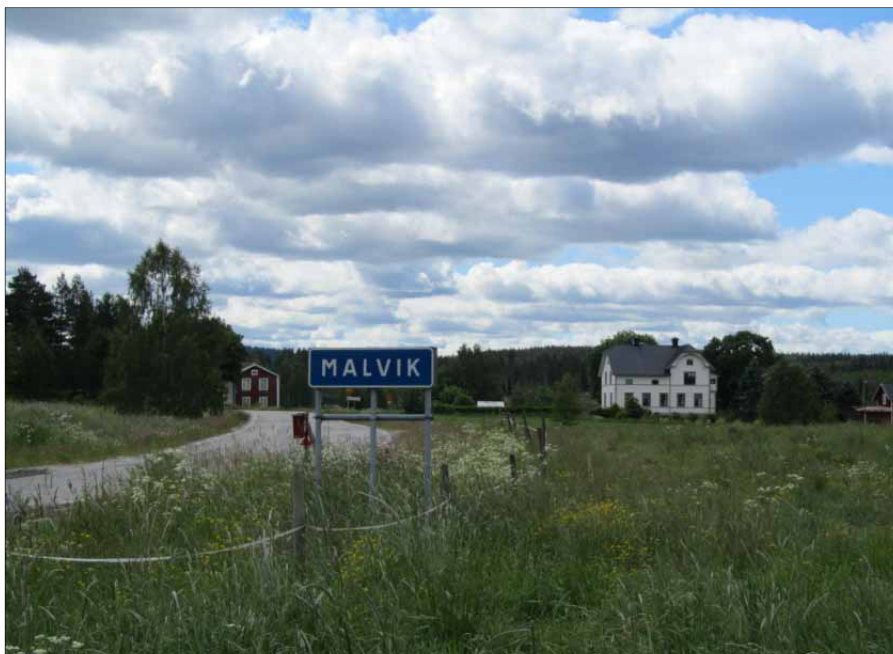
*Bild 2. Byn Malvik med en äldre vägsträckning, lämning nr 4, i åkermarken till höger i bild. Foto: Inga Blennå.*

| Obj. nr/<br>RAÄ-nr | Lämningsstyp | Beskrivning | Antikvarisk<br>bedömning |
|---|---|---|---|
| 4 | Färdväg<br>Vägbank | Vägbank, 60 m l (N-S), 2-3 m br och 0,3 m h.<br>Plan yta.<br><br>2-6 meter V om befintlig väg. | Övrig kulturhistorisk<br>lämning |

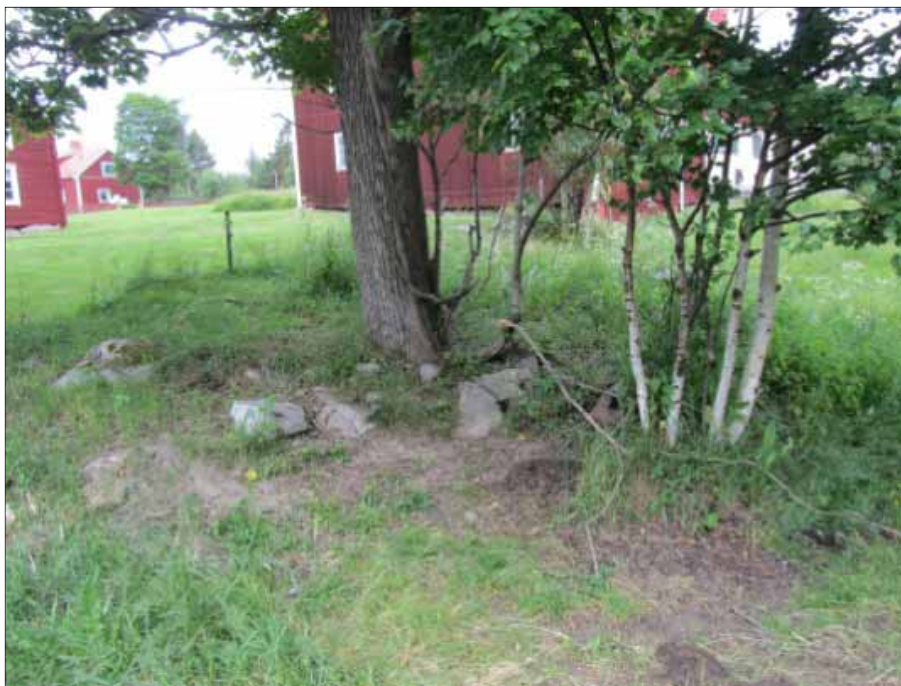
Bild 3. Husgrund, lämning nr 3. Foto: Inga Blennå.

| Obj. nr/<br>RAÄ-nr | Lämningsstyp | Beskrivning | Antikvarisk<br>bedömning |
|---|---|---|---|
| 3 | Lägenhets-<br>bebyggelse<br>Övrigt | Husgrund, 5x5 m st. Spisröse i SÖ delen 2x1,5<br>m st och 0,3 m h.<br><br>10 meter N om befintlig väg. | Övrig kulturhistorisk<br>lämning |

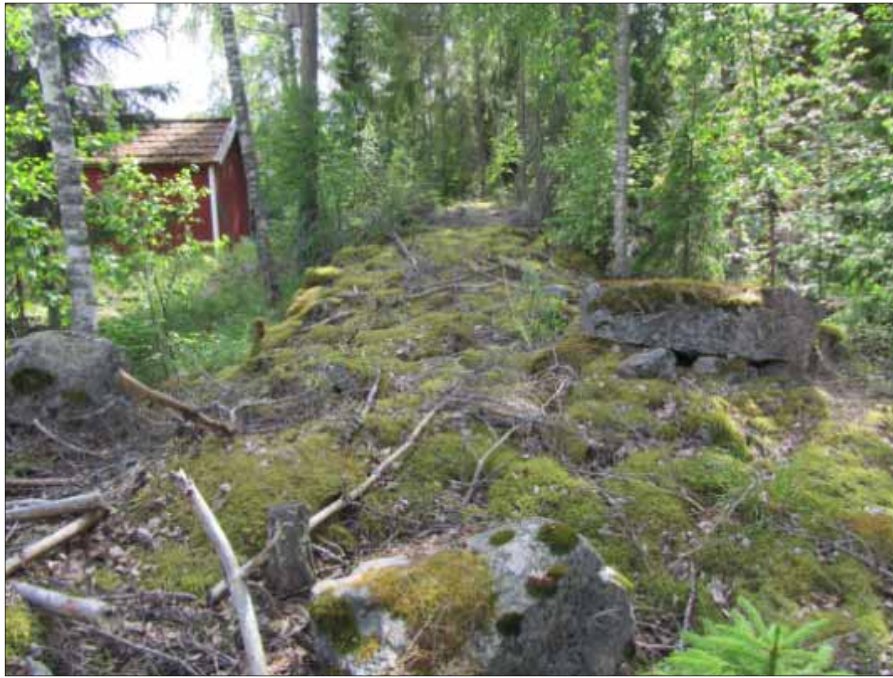
*Bild 4. Stenmur, lämning nr 12. Foto: Inga Blennå.*

| 12 | Hägnad<br>Stenmur | Stenmur, 45 m l (NNÖ-SSV), 3-4 m br och 0,6-0,8 m h. Övertorvad. Skadad i NNÖ delen av vägbygge.<br><br>2 meter S om befintlig väg. | Övrig kulturhistorisk lämning |

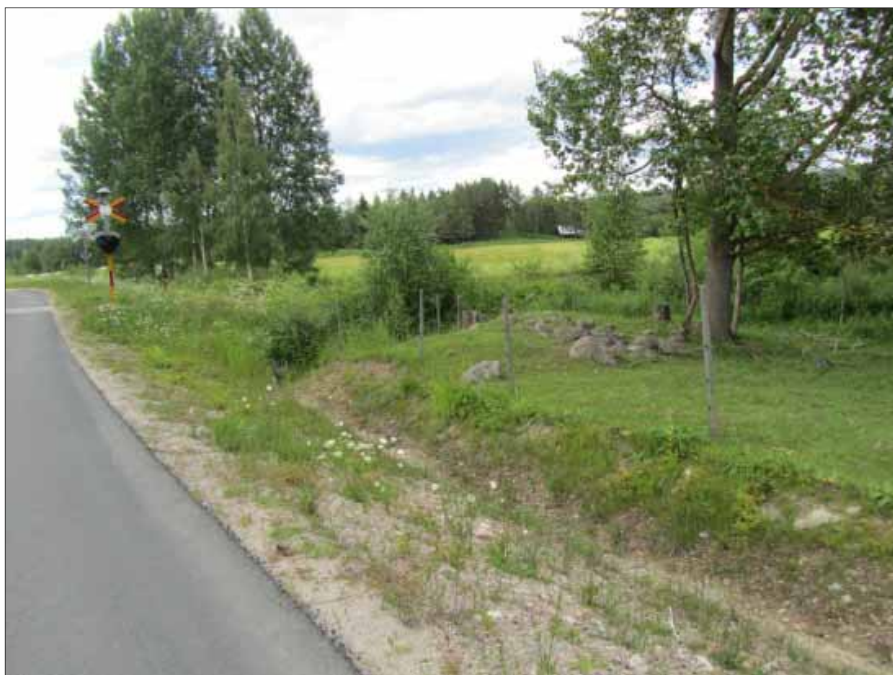
Inom undersökningsområdet fanns också en så kallad höglignande lämning, *RAÄ 23*, vilket innebär att den har ett fornlämningsliknande utseende. Objektet är medtaget i fornminnesregistret för att undvika förväxling med fast fornlämning. Inom området fanns även ett antal huggna stenstolpar, utgörande rester efter staket (lämning nr 11) som bör beaktas.

*Bild 5. RAÄ 23, högliknande lämning, lämning nr 18. Foto: Inga Blennå.*

| 18<br>Ovanåker<br>Raå 23. | Fornlämnings-<br>liknande lämning | Högliknande lämning, rund, 6 m i diam och 0,6 m h.<br><br>6 meter Ö om befintlig väg. | Övrig kulturhistorisk lämning |

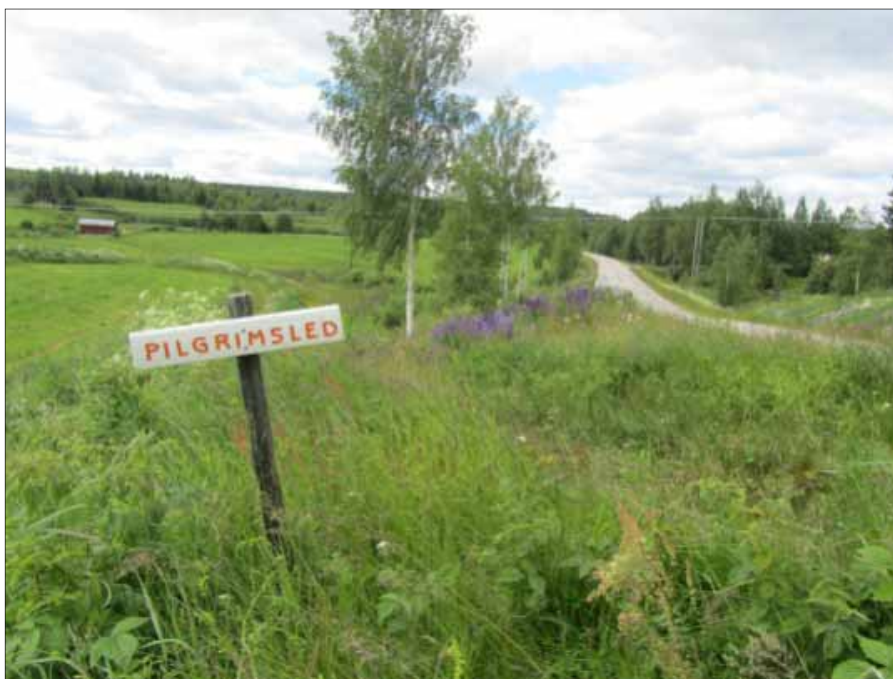
Utredningsområdets östra del korsas av den så kallade *pilgrimsleden*, vilken ordningsställts och skyltats genom ett Leader-projekt. En skylt är placerad invid väg 605 (lämning nr 5) och vid vägarbetena bör hänsyn tas till denna. Inom området fanns även ett antal huggna stenstolpar, utgörande rester efter staket (lämning nr 11) som bör beaktas.

Bild 6. Skylt "pilgrimsled", lämning nr 5. Foto: Inga Blennå.

| Obj. nr/<br>RAÄ-nr | Lämningsstyp | Beskrivning | Antikvarisk<br>bedömning |
|---|---|---|---|
| 5 | Skylt<br>Pilgrimsled | Skylt med texten " Pilgrimsled ".<br><br>1 meter Ö om befintlig väg. | Visa hänsyn. |
