# FARTYG I VÄGEN

Arkeologisk undersökning

Raä 406  
Hamrånge socken  
Gävle kommun  
Gästrikland  
2012

Rapport 2013:03  
*Bo Ulfhielm*

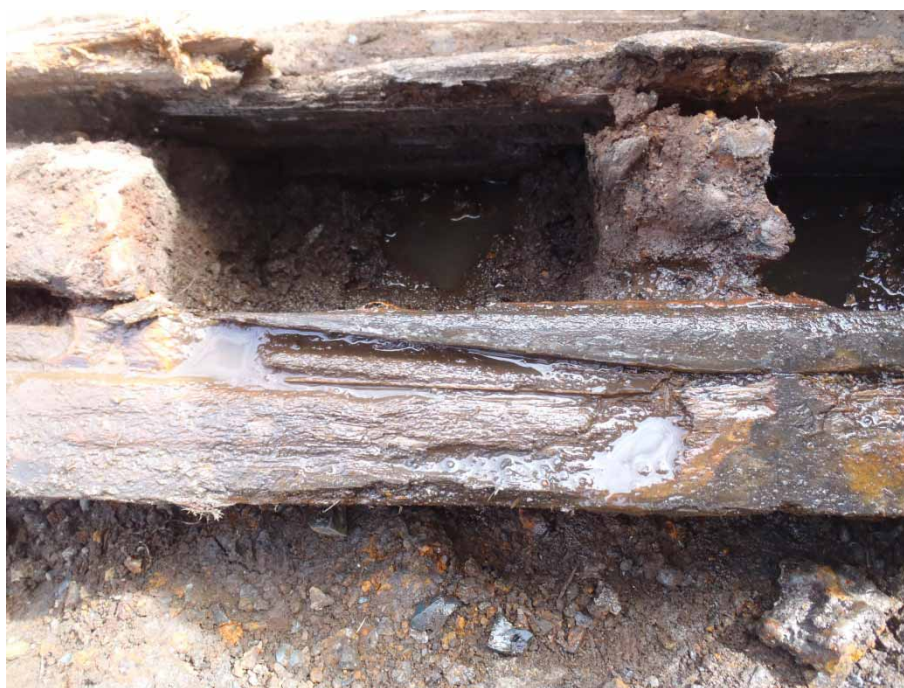
*Bild 4. Spant och dubbel bordläggning. Här syns också skarven på den innersta bordläggningsplankan. Foto från norr.*

Borden har varit ca 4,5 cm tjocka och 0,2 meter breda. Den översta bevarade bordgången är dubbel, med två plankor på varandra. Här syns också en skarv längst in, bordgången har skarvats med s.k. bladlask (se bild 4).

Spanten är rektangulärt huggna 0,12 -0,2 meter breda och ca 0,13 meter tjocka. Spantfacksbredden varierar mellan 0,15-0,3 meter. Vid sökschaktsgrävningen med maskin rubbades två spant ur sina ursprungliga lägen varför måtten rymmer viss osäkerhet.

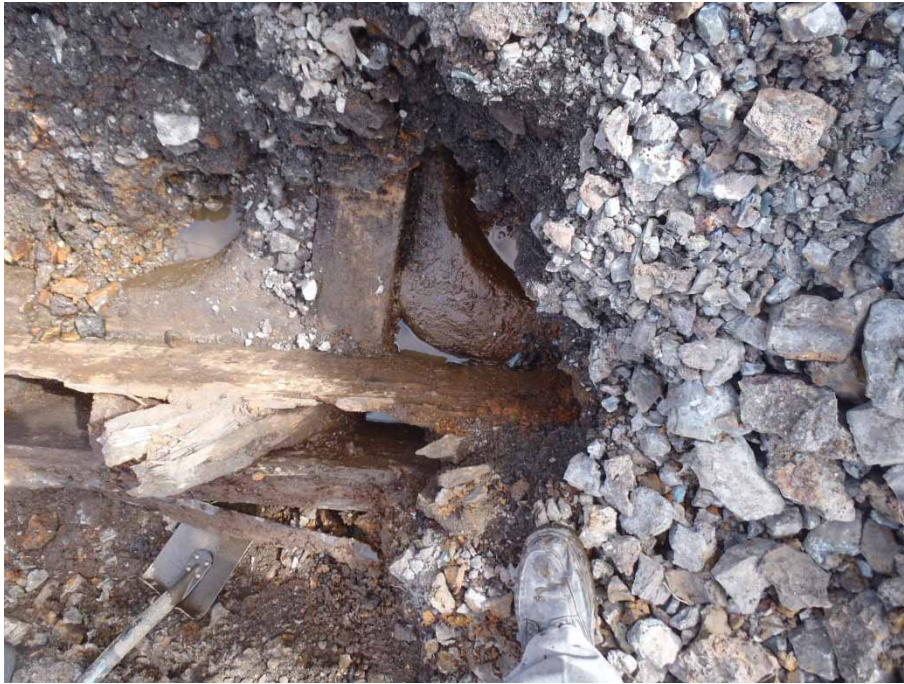
*Bild 5. Knän och tvärskeppsbalk grävs fram i aktre delen. Foto från norr.*

På innergarneringen är fäst en horisontalt liggande fyrkantig balk. Denna går i den västra delen ihop med två liggande knän av naturligt krumvuxna trädelar. De stödjer en tvärskepps balk som, att döma av vinkeln mellan balken och bordläggningen, suttit i den aktre delen av fartyget.
