# PLANERADE VÄGFÖRSTÄRKNINGAR AV VÄG 708, BOBYGDEN

Särskild utredning, steg 2, i form av sökschaktsgrävning

Väg 708  
Delsbo socken  
Hudiksvalls kommun  
Hälsingland  
2014

Rapport 2014:21  
*Anders Altner*

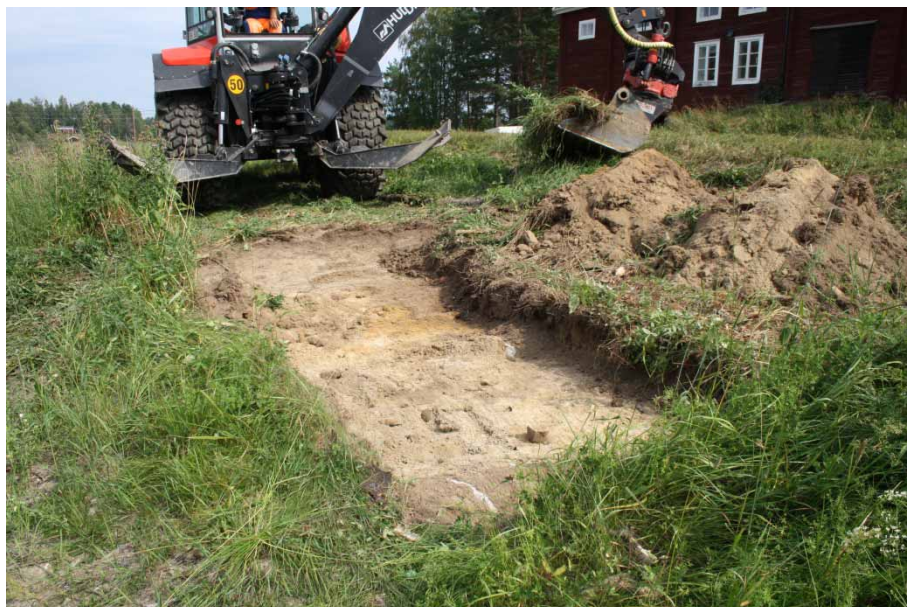
Figur 4. Schakt 11. Foto: Anders Altner.

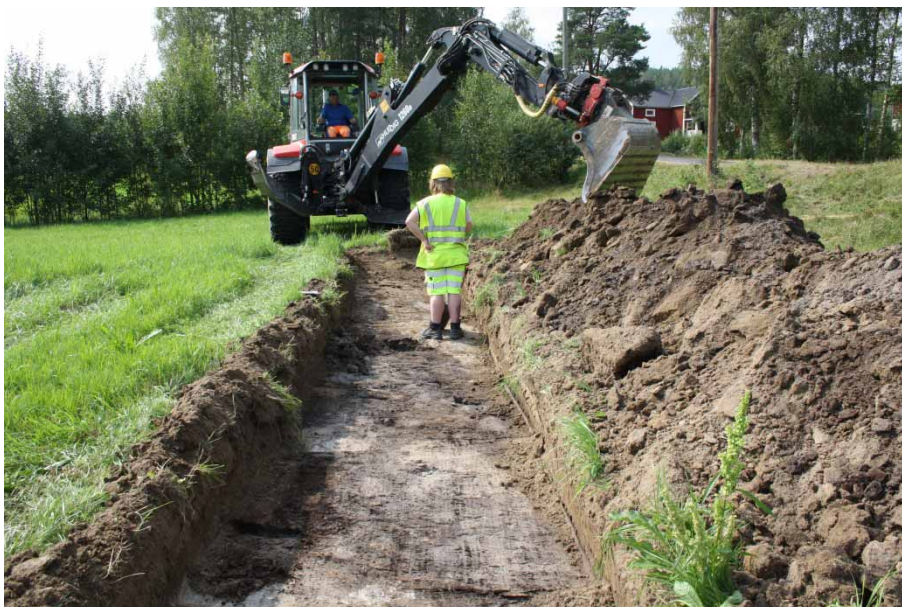
Figur 6. Schakt 9. Foto: Maria Björck.

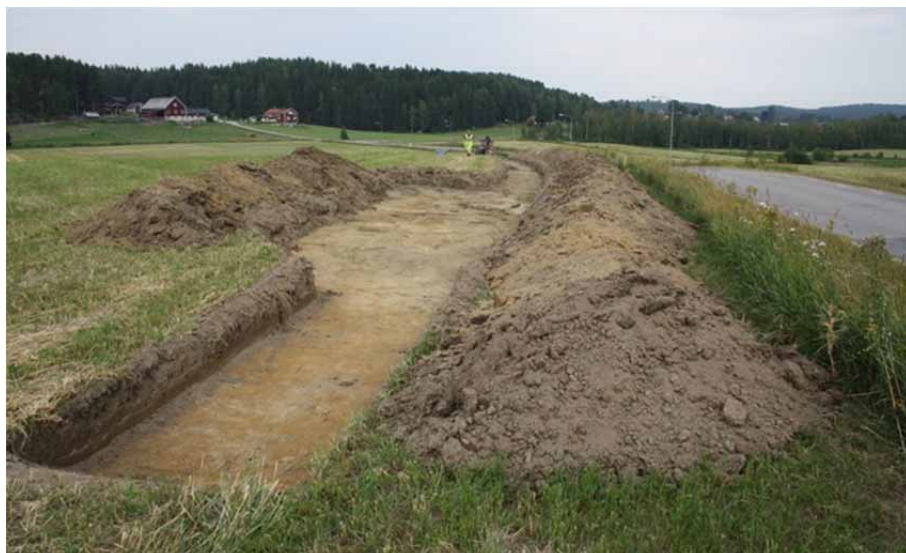
Figur 12. Vy över schakt 1. Foto: Maria Björck.

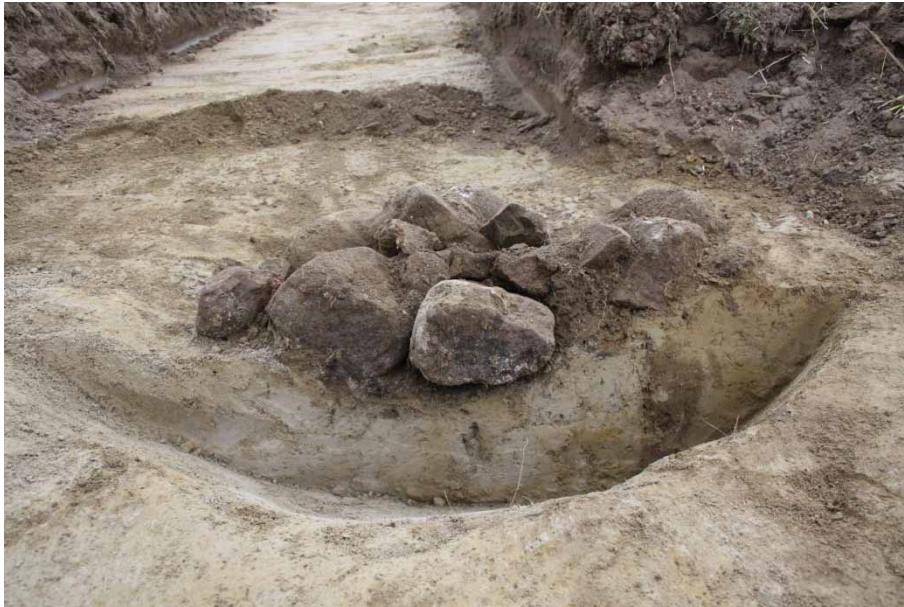
*Figur 18. Härd A1 i profil. Skala 1:20.*

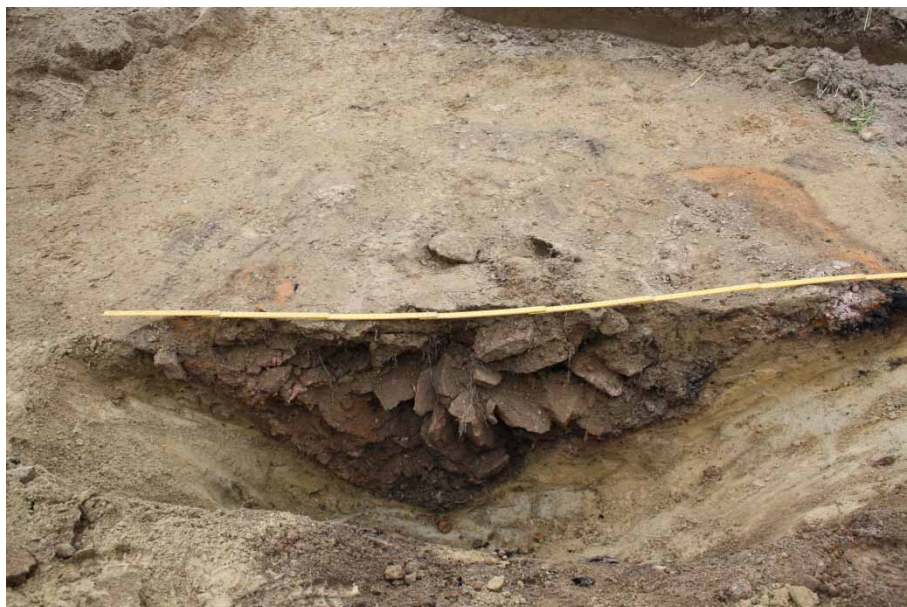
*Figur 21. Skärvstensgrop A2 i profil. Foto: Anders Altner.*

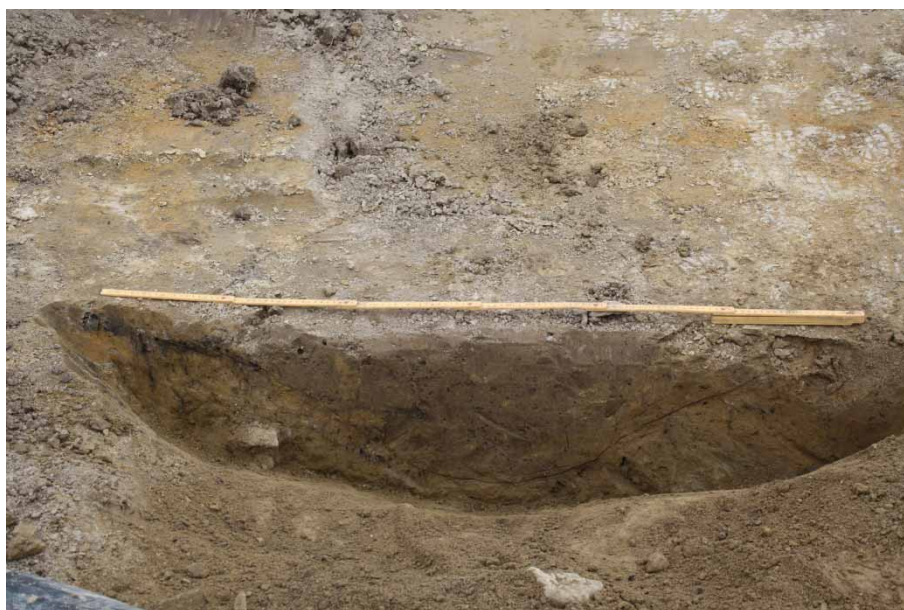
Figur 23. Nedgrävning A3 i profil. Foto: Anders Altner.
