# KÅRBÖLE SKANS

Arkeologisk forskningsundersökning  
Ettapp 1 och 2

RAÄ 68:1  
Kårböle samfällighet  
Färila socken  
Ljusdals kommun  
Hälsingland  
2013

Rapport 2015:02  
*Anders Altner*  
*Inga Blennå*  
*Katarina Eriksson*  
*Stellan Fagrell*

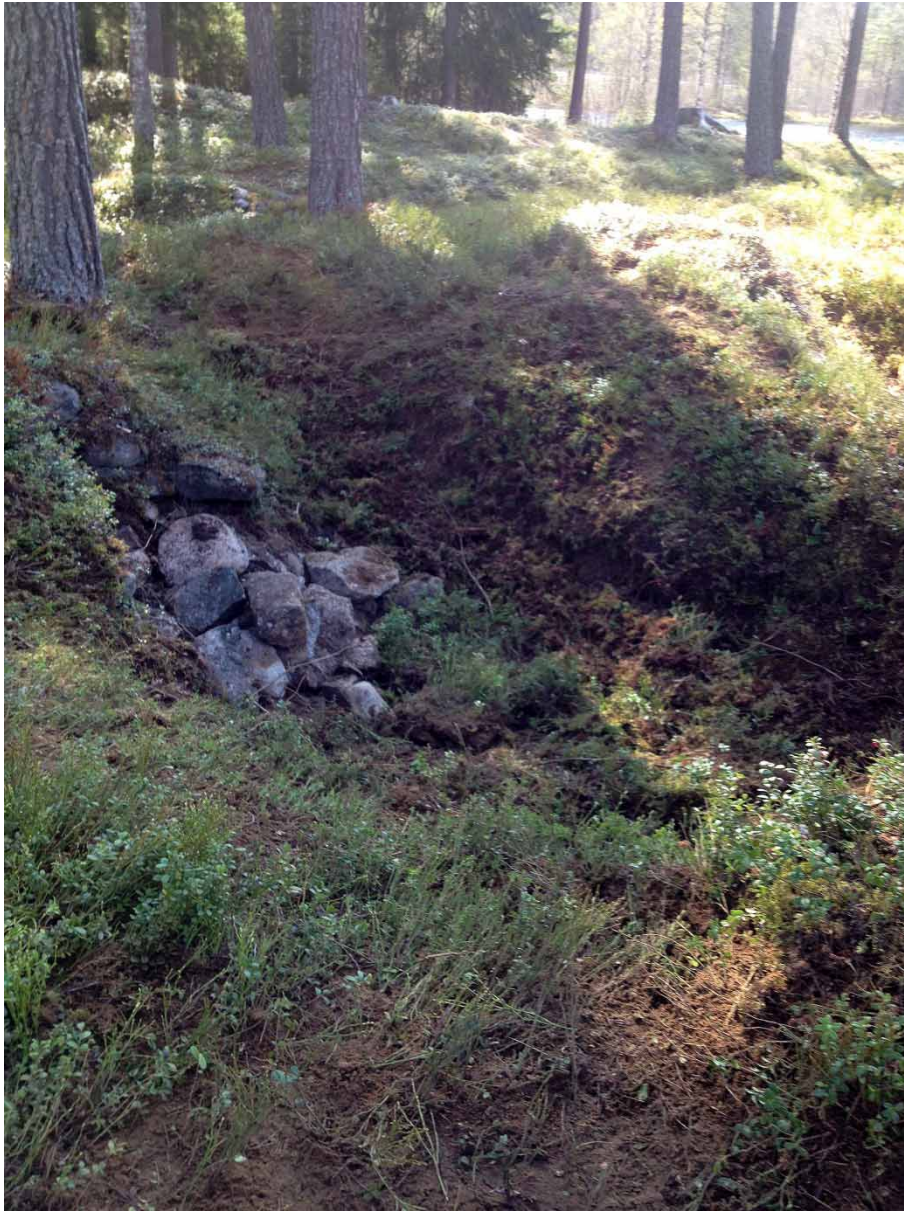
*Figur 6. Den undersökta husgrunden efter återställning. Foto: Inga Blennå.*

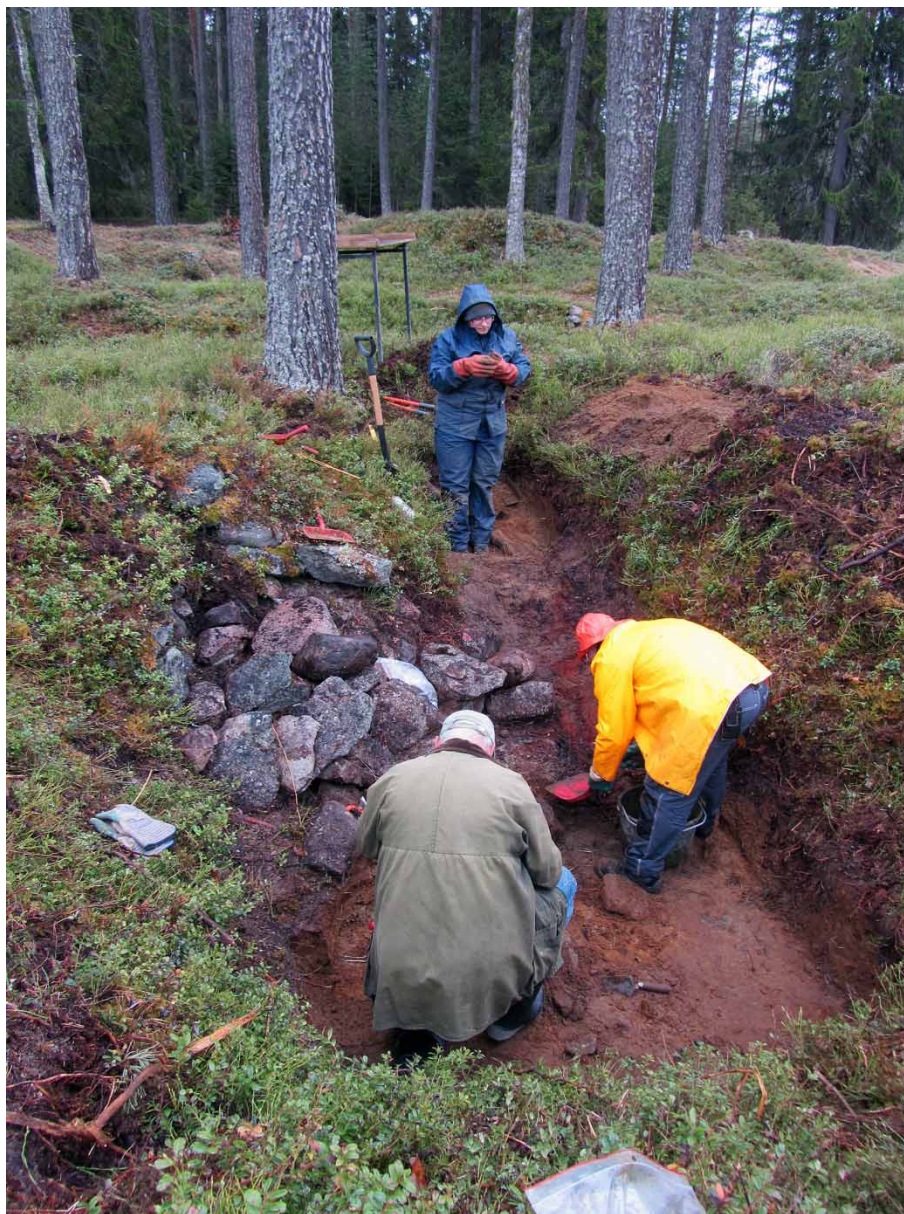
*Figur 7. Golhytan i husgrunden under undersökning i maj år 2013. Foto: Inga Blennå.*

Hela golvytan i grunden samt spisiröset blev föremål för undersökning, vilket innebar en yta på cirka 10 m<sup>2</sup>. Kulturlagren i huset var cirka 0,4 meter djupa. Fynden över golvytan består av flera kopparmynt, varav ett daterat till 1675, en musköt-kula, en kultång, brända och obrända djurben, järnfragment av olika slag, spik och skaftet till en kritpipa. Benmaterialet berättar litet om kosthållningen på skansen. Benen förefaller främst härröra från ko och gris, men även något mindre djur som exempelvis en spädgris eller en fågel.

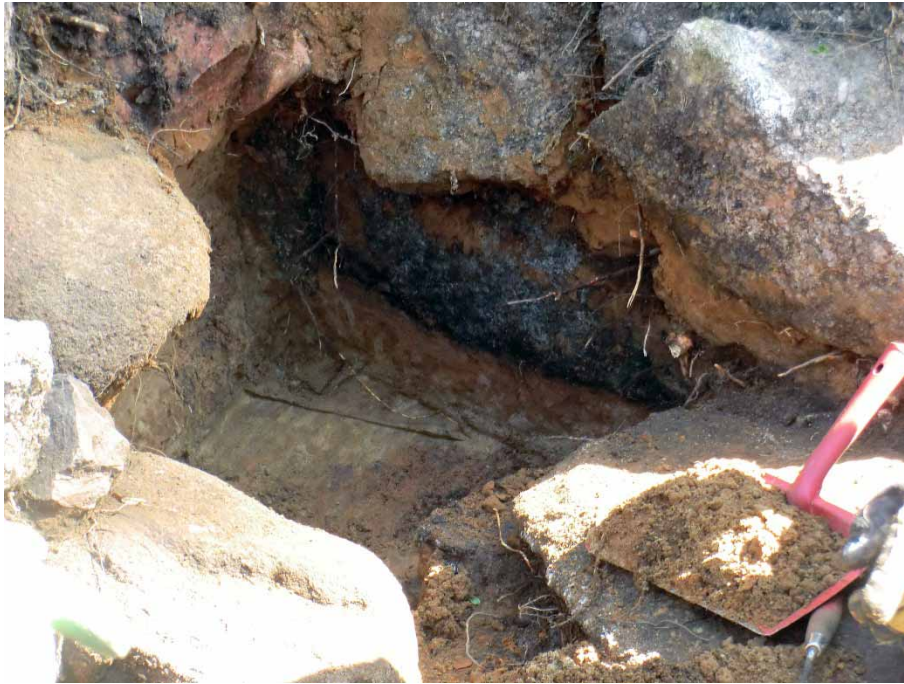
*Figur 8. Under det övre kupolröset i spisröset iaktogs en äldre fas (troligen från 1640-talet) där eldandet hade satt spår i grophusets vägg. Foto från sydväst. Foto: Katarina Eriksson.*

Under röset hittades en konstruktion med en stenpackning med flata stenar under ett utjämnande sandlager. I profilen i schaktväggen syntes att det eldats avsevärt i spisen i denna fas (bilaga 2). I detta lager påträffades också benmaterial, men från ett större djur. Möjligtvis representerar detta användningsperioden på 1640-talet. Även i denna fas påträffades ett mynt, vilket emellertid inte har kunnat dateras.

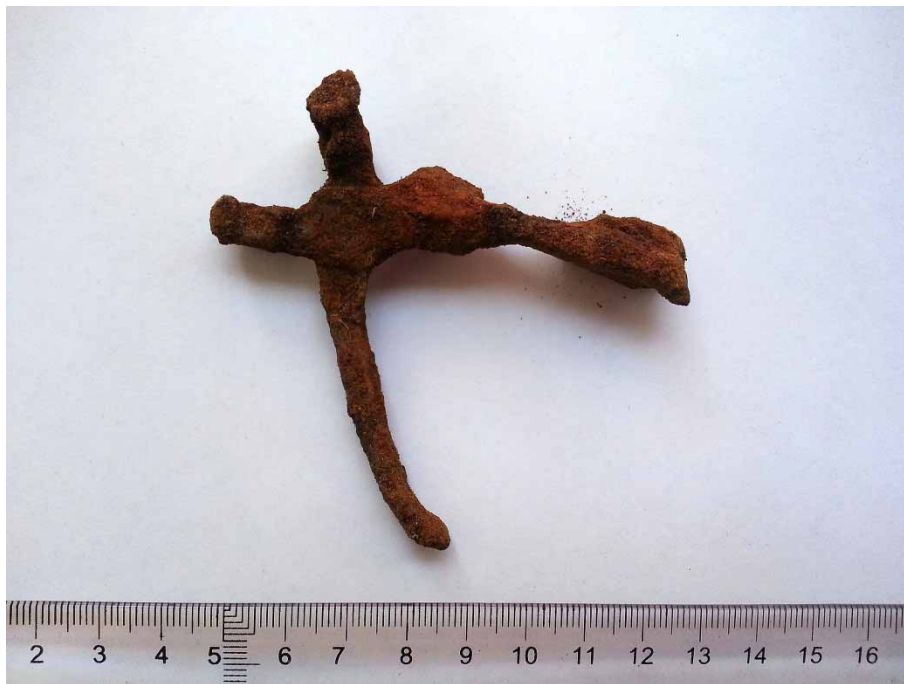
*Figur 9. Kultången som påträffades i husgrunden. Foto: Katarina Eriksson.*

Livet i soldatbostaden speglas i de påträffade föremålen och fragmenten. Rester av köttmåltider påträffades i golvytan och i spisen. Det finns också ett möjligt enstaka sädeskorn i fyndmaterialet. I bostaden har också hantering av vapen ägt rum, vilket kultången och muskötkulan visar. Soldaterna har rökt kritpipa vid elden, vilken troligen gjorts upp med hjälp av eldstål och flinta. De hade tappat ett antal mynt på golvet. Spisen har till synes fått en uppgradering för varje ny användningsfas i skansen. Ursprungligen verkar mycket enkla förhållanden ha rått, med en enklare härd mitt på golvet och rökhål i taket. Sedan har härden flyttats till det nordöstra hörnet av bostaden, direkt på sanden. Efter det har härden uppgraderats till en uppbyggd plåtå av sten och utjämnande sand. I det sista skedet anläggs kupolröset ovanpå denna. De olika faserna syntes tydligt i lämningen. Flintan i spisen kan vara böss- eller eldslagningsflinta.

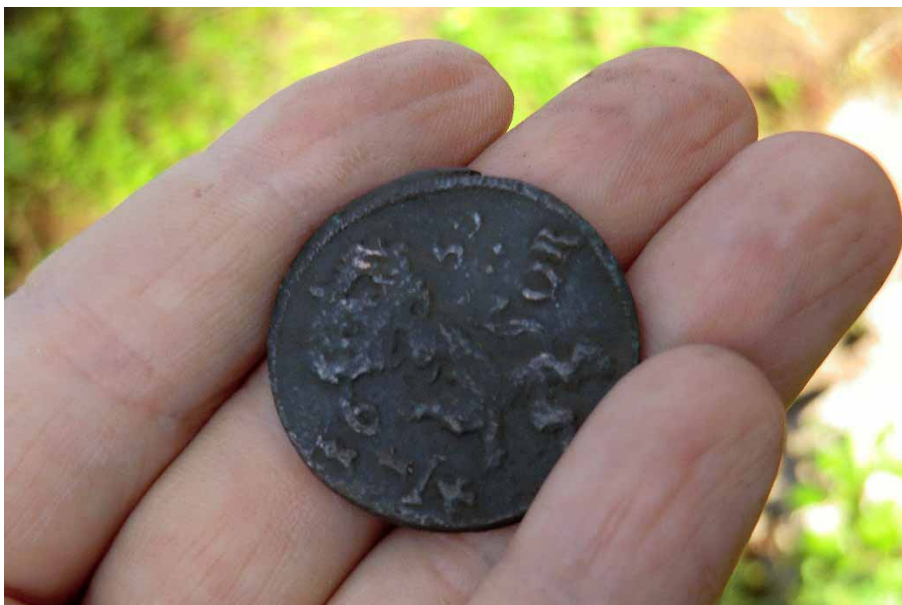
*Figur 10. Det kopparmynt som påträffades i spisirösets nivå 2 och representerar en senare upprustningsfas. Foto: Katarina Eriksson.*

Mellan den undersökta husgrunden och grunden norr om denna har en ganska stor mängd ben kastats, troligen resterna efter en måltid. Huset har uppgraderats vid ett eller två tillfällen, och spisen har byggts om flera gånger. Detta har troligen skett samtidigt som upprustningen och utbyggnaden av vallen.

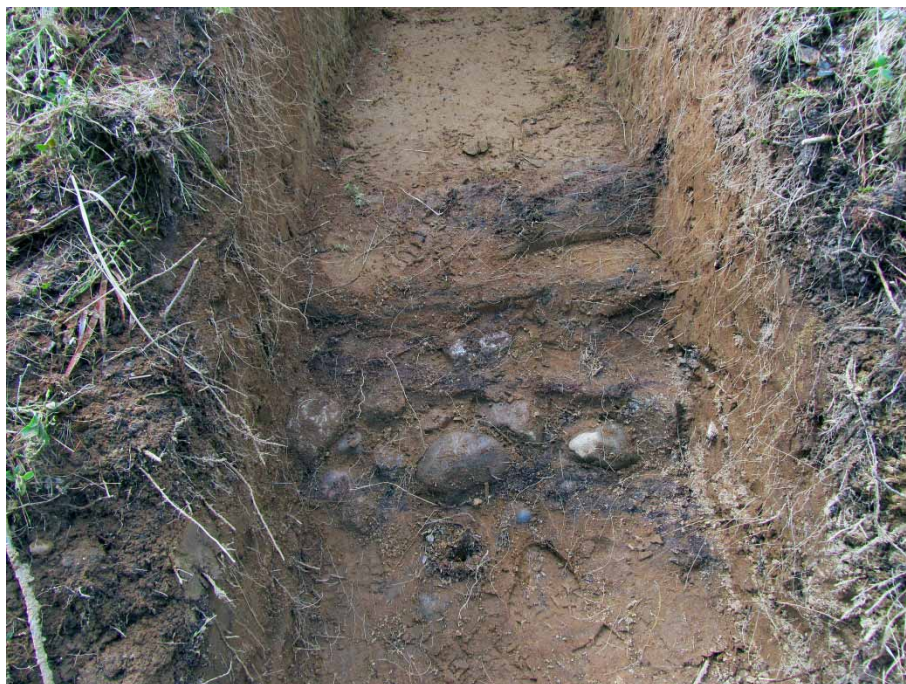
*Figur 11. Stenpackningen och timret i schaktet genom vallen i etapp 1. Foto: Katarina Eriksson.*

Övre delen av vallen bestod endast av finare påförd sand. I vallens inre (östra) del framkom horisontellt och längsgående lagda stockar i två varv, med ett mellanrum på 0,15–0,2 meter. Stockarna följde vallens längdriktning, var kraftigt förmultnade och utgjorde bitvis endast en fiberrik mörkfärgning. Ett träprov tillvaratogs av den övre stocken. Den nedre stocken hade ett förkolnat ytterhölje. Vid utökningen av schaktet (etapp 2) framkom också rester efter lodrätt stående virke hörande till träkonstruktionen. Under (på östra sidan om) stockarna påträffades en packning av knytnävsstora stenar som sannolikt stadgat upp träkonstruktionen. Stenpackningen sluttade något åt öster, det vill säga in mot skansen. Under stenpackningen framkom ett kulturlager utgörande ett 0,05–0,1 meter tjockt tramlager av mörkbrun något humös sand/mo med enstaka kolinslag.

Trävirket kan ha utgjort delar av en före detta jordfylld timmerkonstruktion. Träkonstruktionen med den underliggande stenpackningen har troligen använts som skyddsvärn vid bevakning och vakthållning. Det undre kulturlagret avsattes sannolikt under en kortare period strax innan konstruktionen av sten och trä togs i bruk.

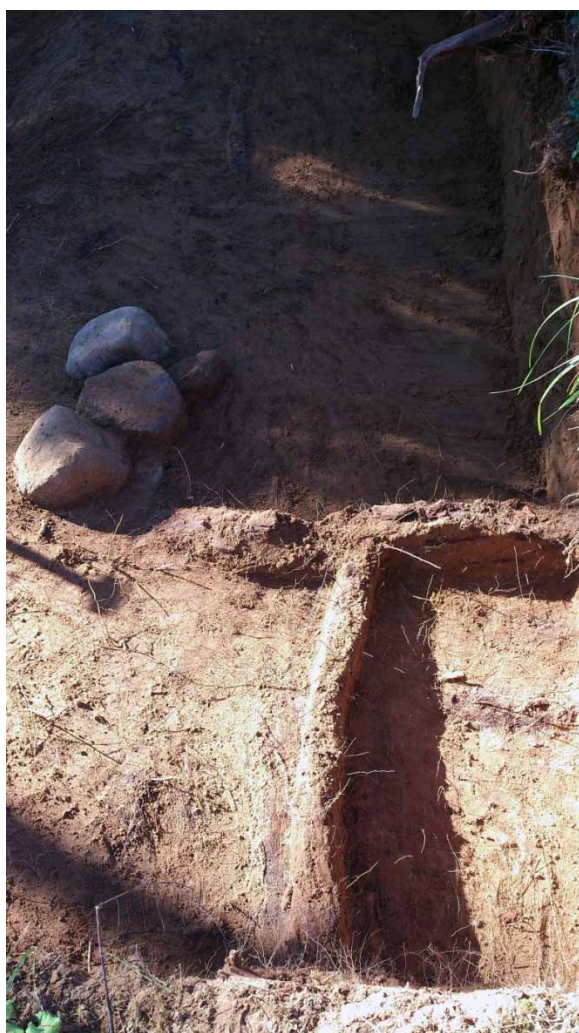
*Figur 12. Timmerkonstruktionen synlig i vallen i etapp 2. Foto: Anders Altnér.*

Det trävirke som framkom har sannolikt utgjort en jordfylld timmerkonstruktion som stadgats av den underliggande stenpackningen. Konstruktionen kan därmed ha bildat ett skyddsvärn och härröra från major Franckens upprustning av skansen under åren 1644–1645. Det undre liggande tramplagret bör därmed ha avsatts under en kort tid innan timmerkonstruktionen byggdes och representerar därmed den äldsta fasen som framkom vid undersökningen.
