# LEHAREN

Arkeologisk förundersökning

Limön 1:1  
Gävle 228  
Gävle kommun  
Gästrikland  
2013

Rapport 2015:12  
*Maria Björck*

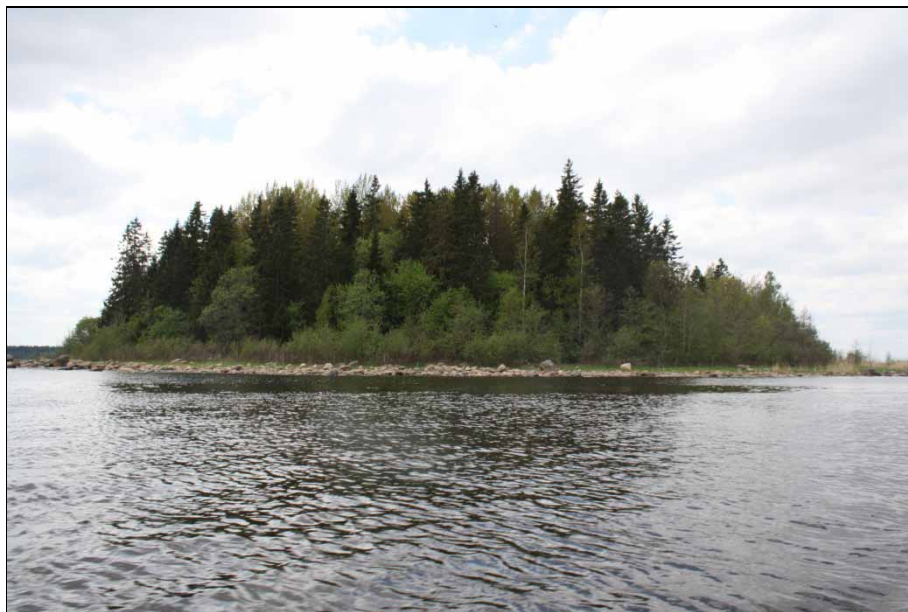
Figur 3. Vy över Leharen. Foto: Maria Björck, taget från söder.

Leharen ligger i Yttre fjärden i Gävlebukten, cirka 3,5 km från fastlandet. Ön ingår i en ögrupp där Limön är den största ön. Leharen är cirka 250×180 meter stor och har en yta om cirka 27 000 m<sup>2</sup>. Terrängen är flack med en högsta höjd på cirka 5 meter över havet. Jordmånen utgörs av moränmark och strandremsan kring hela ön är kraftigt stenbunden. Vegetationen består av tät snårig blandskog (fig. 3).

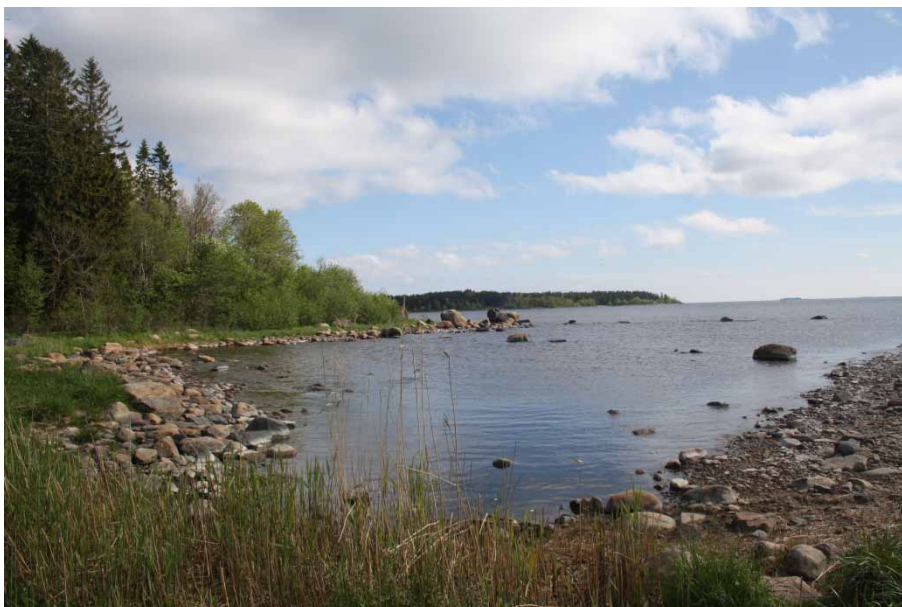
*Figur 6. Detta område skulle kunnat ha fungerat som en naturlig hamn på Leharen. I dag är den eventuella hamnen uppgrundad på grund av landhöjningen. Foto: Maria Björck.*

Att bygga dessa stridsvärn har krävt en stor arbetsinsats. Kusten kring Leharen är grund och stenig. I dag går det endast att ta sig i land med en grundgående båt. Tidigare har det funnits en brygga på den västra sidan av ön (nr 28). Vid karteringen fanns inga spår kvar av bryggan. En eventuell naturlig hamn påträffades vid karteringen (fig. 6, 7).

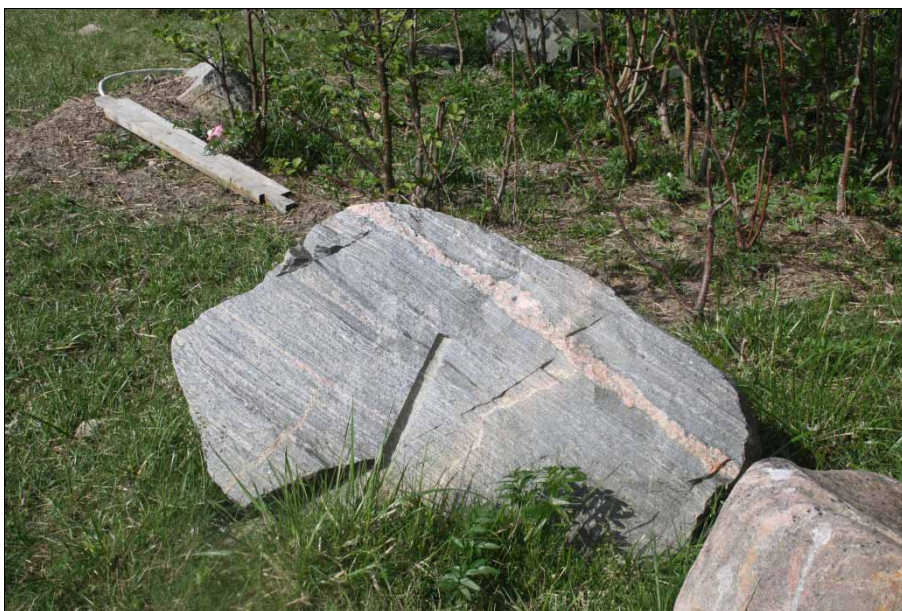
*Figur 7. Sprängt stenblock med borrhål, vid den eventuella hamnen Foto: Maria Björck.*

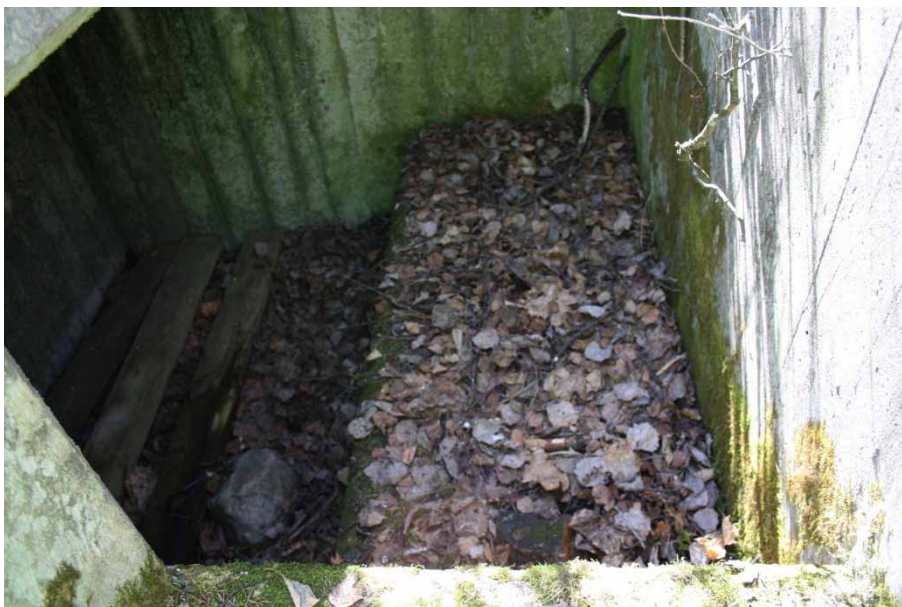
Figur 8. Vy över ett skyttevärn, den högra delen har i beskrivningarna över skyttevärnen benämnts för "avsats".

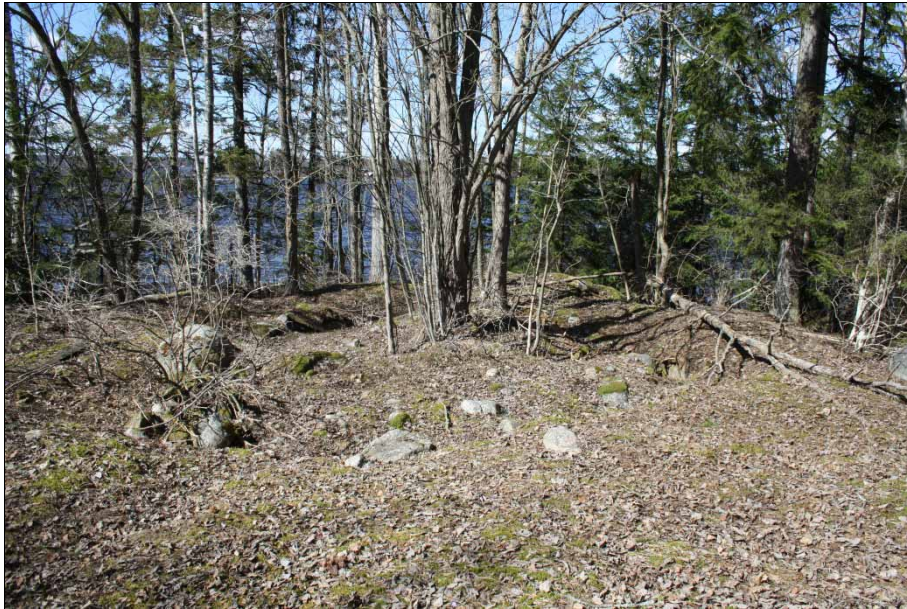
Plats för skyttevärn. Anläggningarna är till största delen igenlagda (fig. 9). På platsen finns en svacka som är cirka 13×10 meter, med några större stenar i ytan. *Anläggningen var rivna sedan tidigare.*

*Figur 9. Plats för två skyttevärn, objekt 5 och 6. Foto: Maria Björck.*

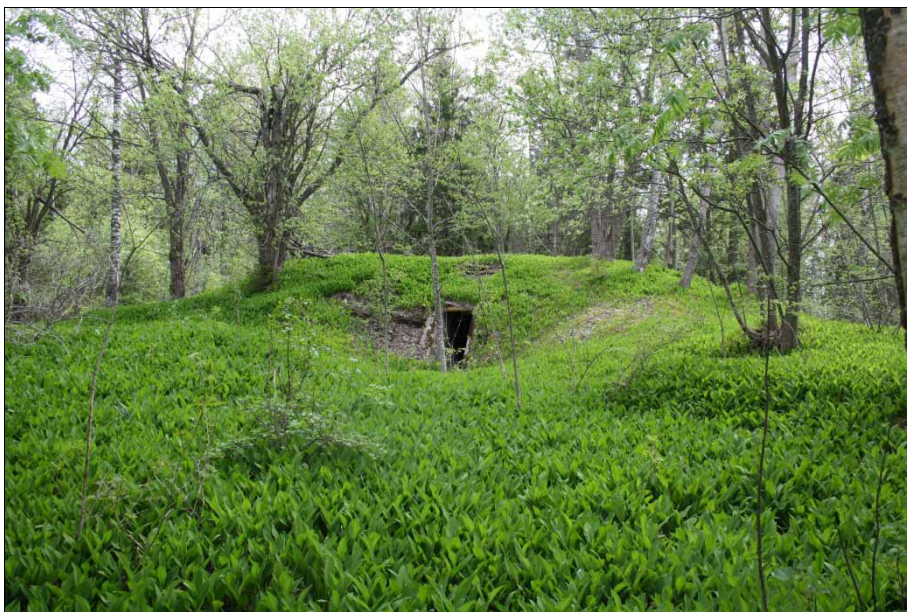
Skyddsrum, bestående av en rund kulle, cirka 26 meter i diameter och 2 meter hög (fig. 10, 11, 12). Nergrävda ingångar i väster och i söder, vilka utgörs av cementgångar cirka 5,8 meter långa och 0,9 meter breda. Därefter cementtrappor som leder till pansardörrar. Båda ingångarna leder in till skyddsrummet, som är 5×3 meter stort och med en takhöjd av 2,2 meter. Väggarna är gulmålade. I rummet finns våningssängar i trä med 12 sängplatser. *Anläggningen är upprustad.*

*Figur 10. Objekt 7, skyddsrum. Foto: Maria Björck, taget från väster.*

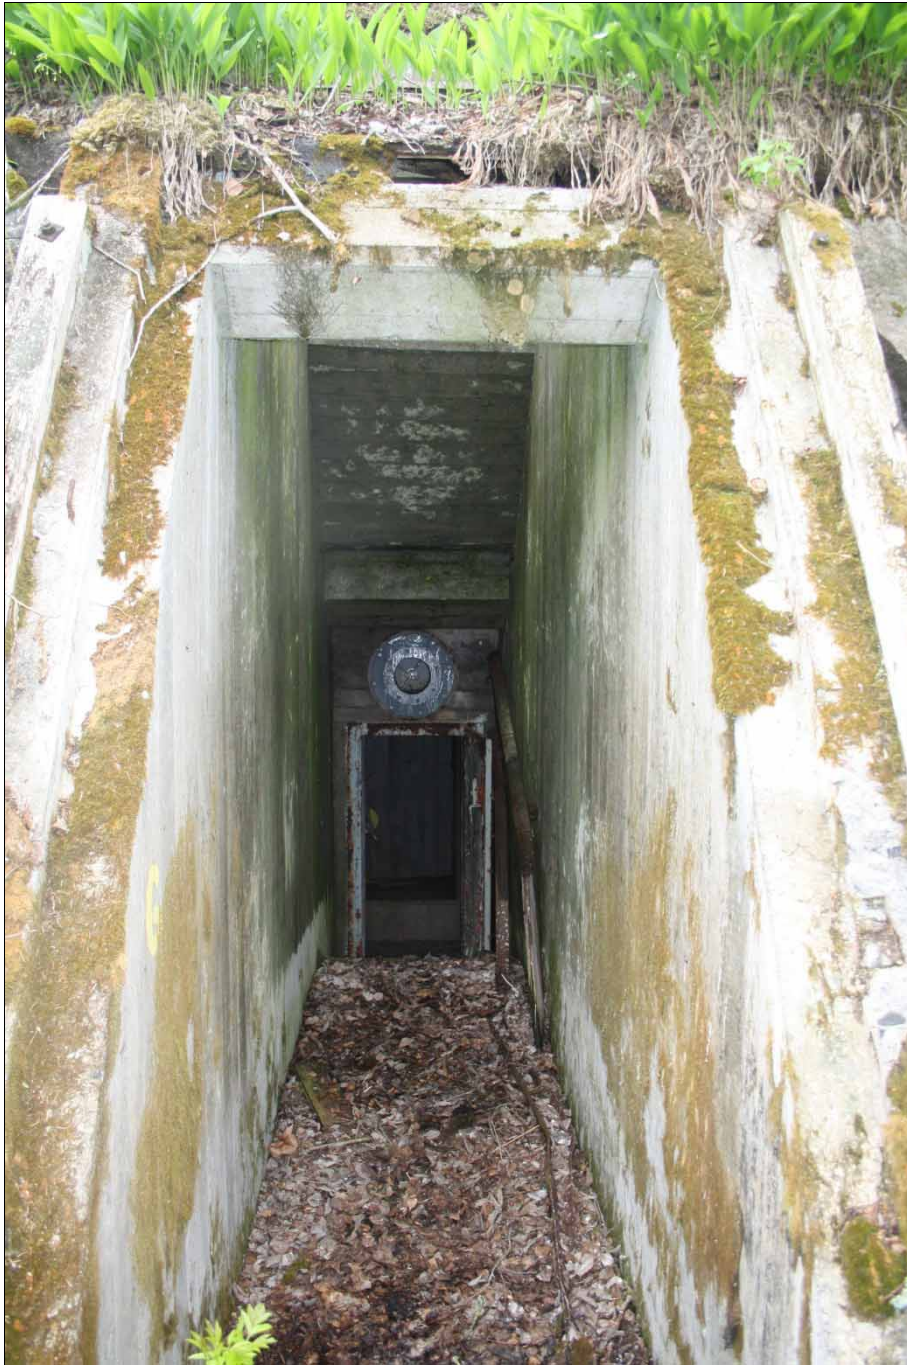
*Figur 12. En av ingångarna till skyddsrummet, objekt 7. Foto: Maria Björck, taget från väster.*

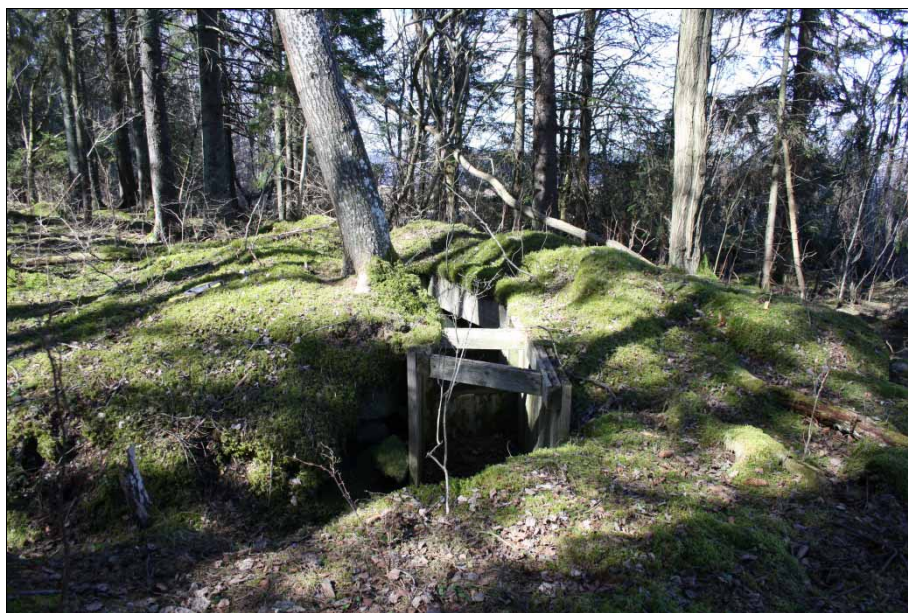
Figur 13. Objekt 14. Foto: Maria Björck.

Skyttevärn, bestående av en mindre rund kulle 7×6,5 meter (Ö-V) och 0,7 meter hög (fig. 13). Kullen är uppbyggd av sten och morän, är beväxt med mossa och sly. I öster är ingången, 0,8 meter bred och 1,15 meter hög, gången är 1,4–1,5 meter lång, väggarna är av trä. In till rummet finns en cementtröskel som är 0,7 meter hög. Rummet är rektangulärt, totalt 1,75×1,55 meter, avsatsen är 1,75×0,6 meter och 0,5 meter hög. Halva rummet har cementtak, resterade delen saknar tak. *Anläggningen är upprustad.*

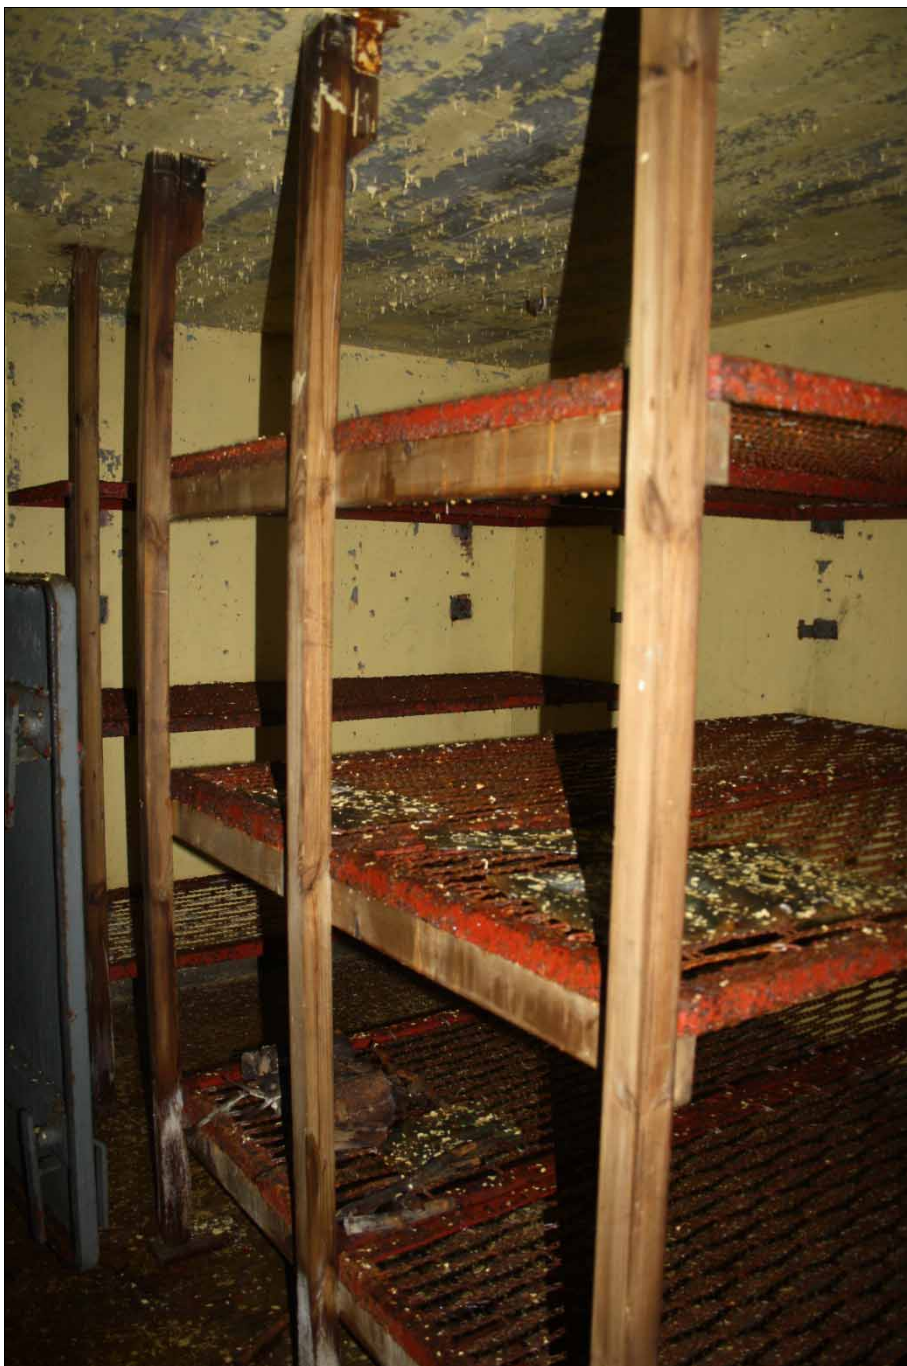
Skyddsrum, bestående av en kulle 23–25 meter i diameter och cirka 3 meter hög. Ingång i sydväst, entrén av trä 1 m bred, 1,6 meter hög, därefter en cementgång 2,2 meter lång, 0,9 meter bred och mellan 1,5–4 meter hög, gången har ett papptak. Därefter en trappa som är cirka 1,7 meter lång och som leder ner till en pansardörr. Sovsalen är 5×3 meter stor och har en takhöjd av 2,2 meter. Väggarna är gulmålade. I rummet finns våningssängar med 12 bäddar. Sängplatserna är 1,9 meter långa och 0,7 meter breda (fig. 14). I rummet finns en ventilationsanläggning och teleinstallation. *Anläggningen är upprustad.*

*Figur 14. Våningssängar från skyddsrum, objekt 17. Foto: Maria Björck.*

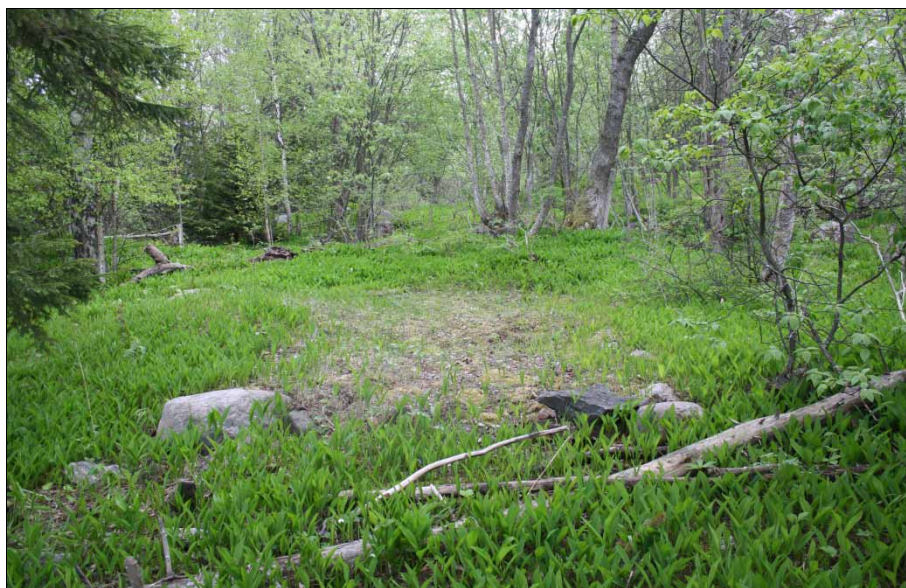
Grund efter förråd, 7,2×2,7 meter (ÖNÖ-VSV), i norr och söder syllstenar 0,1–0,3 meter stora. Centralt i grunden en grop 0,5 meter i diameter och 0,2 meter djup (fig. 15).

Figur 15. Husgrund efter förråd, objekt 27. Foto: Maria Björck.

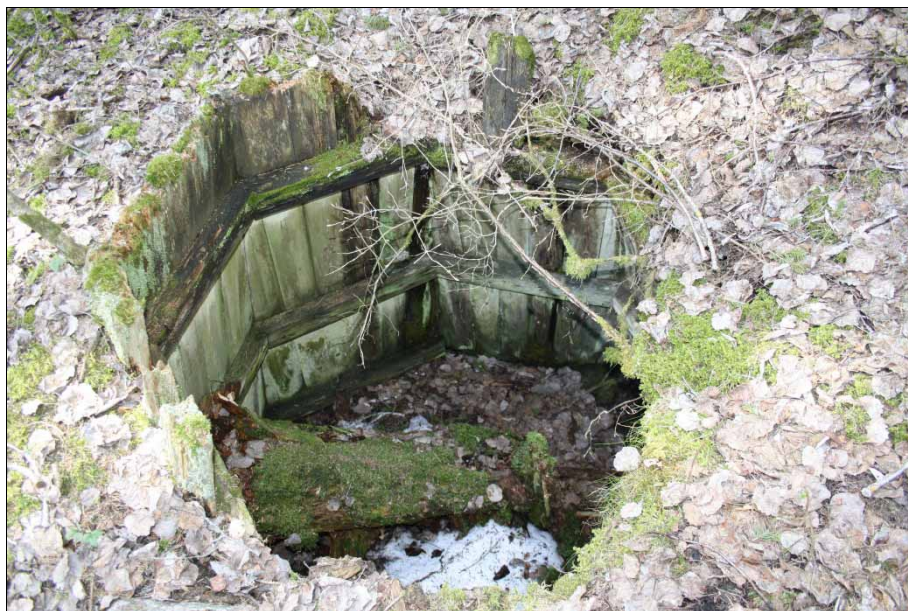
Bevakningsplats, bestående av en grävd grop i kanten till objekt 17. Gropen är 1,2 meter i diameter vid mynningen och 1,6 meter djup. I botten är gropen 1,6 meter i diameter. Gropen är åttakantig och brädfodrad (fig. 16).

*Figur 16. Bevakningsplats, objekt 29. Foto: Maria Björck, taget från söder.*

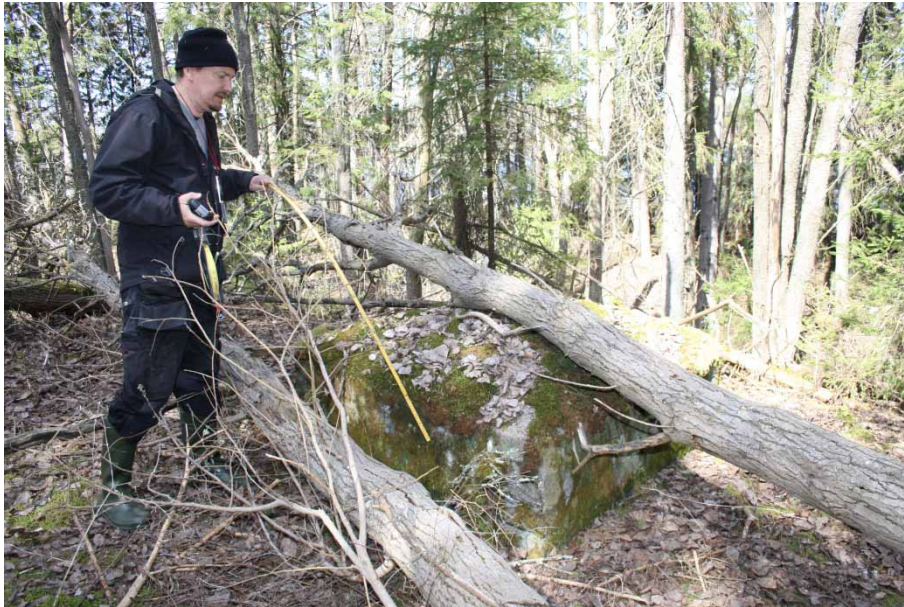
På toppen av objekt 17, finns en plan yta med ett cementblock, som är 1,4×1,4 meter och 0,5 meter hög.

*Figur 17. Bo Ulfhielm vid cementblocket ovanpå skyddsrum 17. Foto: Maria Björck.*

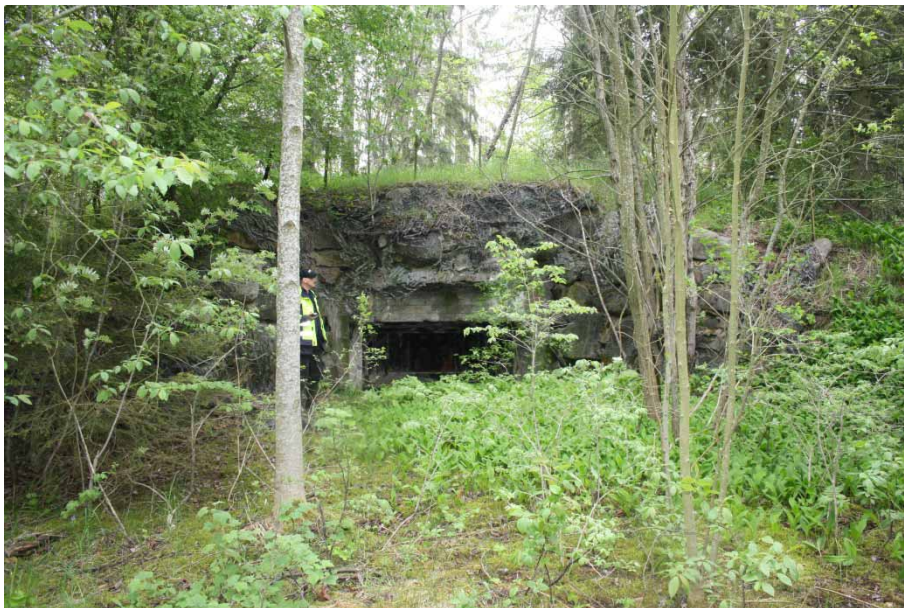
Pjäsplatser/kanonvärn, bestående av en större kulle cirka 32×20 meter och cirka 4 meter hög (fig. 18). I SSÖ delen av kullen finns kanonporten, vilken har en järnlucka 2,6×1,15 meter, luckan har vajeröppning. Luckan vilar på marken på ett bildäck. Ovanför kanonporten finns resterna efter ett kamouflagenät. Marken direkt söder om kanonporten utgörs av en plan yta cirka 12×12 meter stor. Det finns två ingångar till kanonvärnet en i sydväst och en i nordväst. Ingångarna är 0,9 meter breda, 7 meter långa och har en takhöjd av 2,4–4 meter. Rummet är rektangulärt, totalt 4×3,2 meter. I rummet finns fundament till kanonen/pjäsen. *Anläggningen är upprustad.*

*Figur 18. Pjäsplatser/kanonvärn, objekt 22. Foto: Maria Björck, taget från söder.*

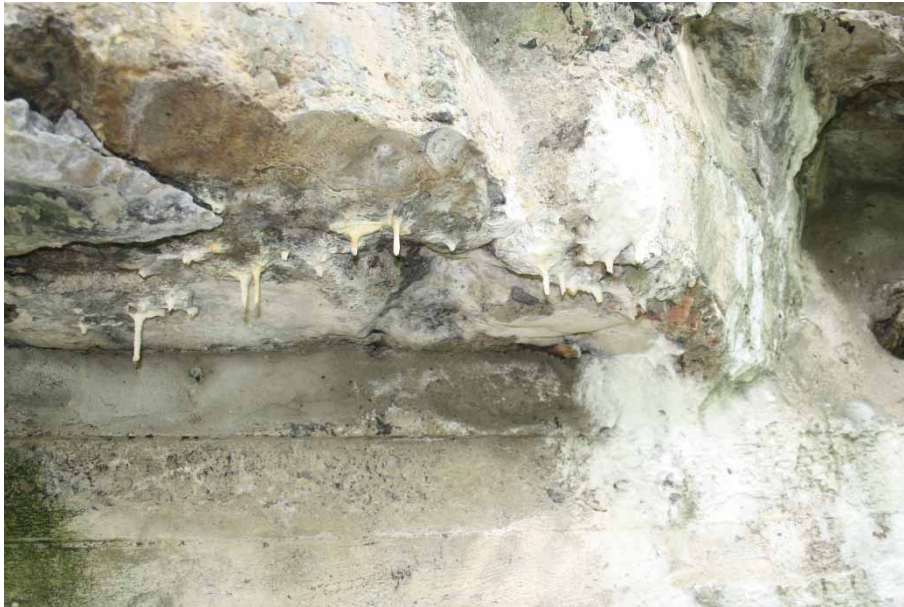
*Figur 19. Pjäsplatser/kanonvärn, objekt 22. Ovanför skottgluggen växer det stalaktiter. Foto: Maria Björck, taget från söder.*

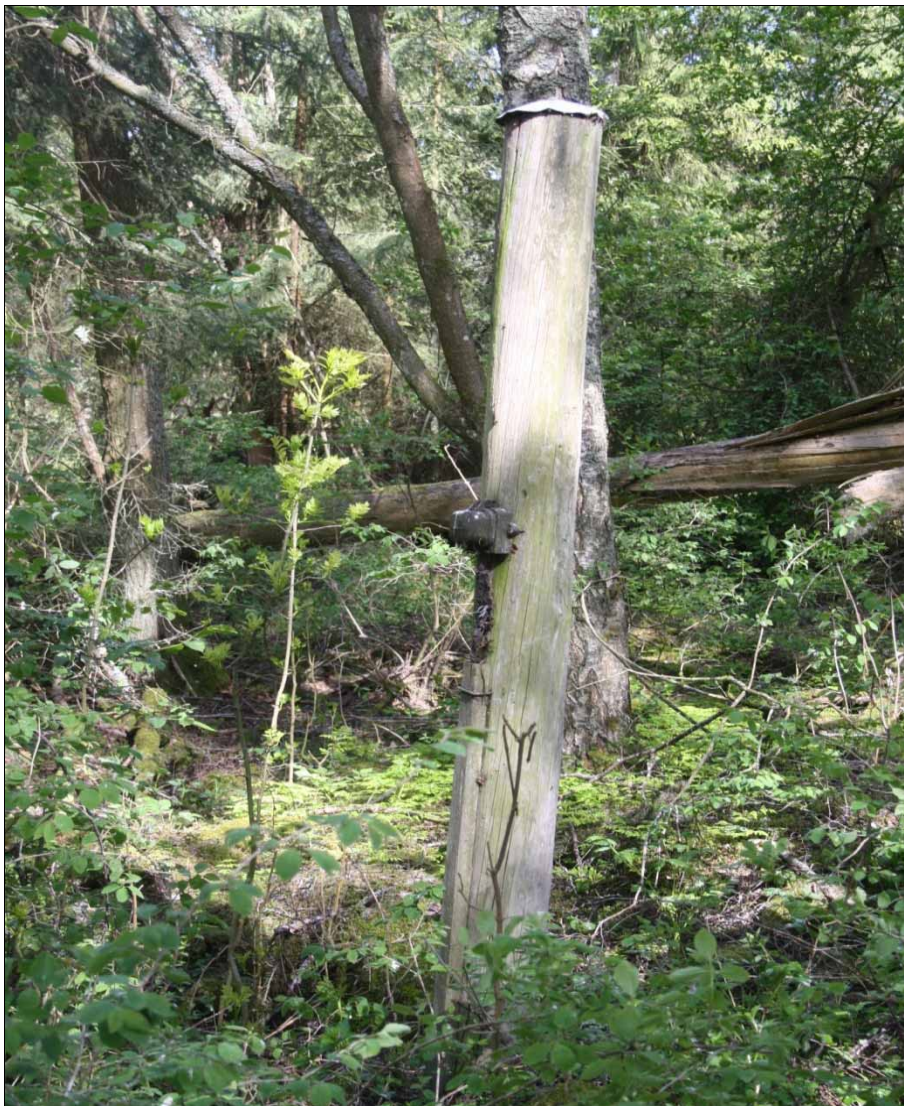
Telefonstolpe (fig 19).

*Figur 20. Telefonstolpe, objekt 31. Foto: Maria Björck.*

I skyddsrummen och i kanonvärnen har det funnits telefonutrustning för att kunna kommunicera. Tämligen centralt på ön finns en telefonstolpe kvar som installerades 1979.
