NY E4 GENOM HARMÅNGER

Sträckan Kongberget–Vimmerå
Särskild arkeologisk utredning

Harmångers socken
Nordanstigs kommun
Hälsingland
2015

Rapport 2015:19
Maria Björck och Inga Blennå

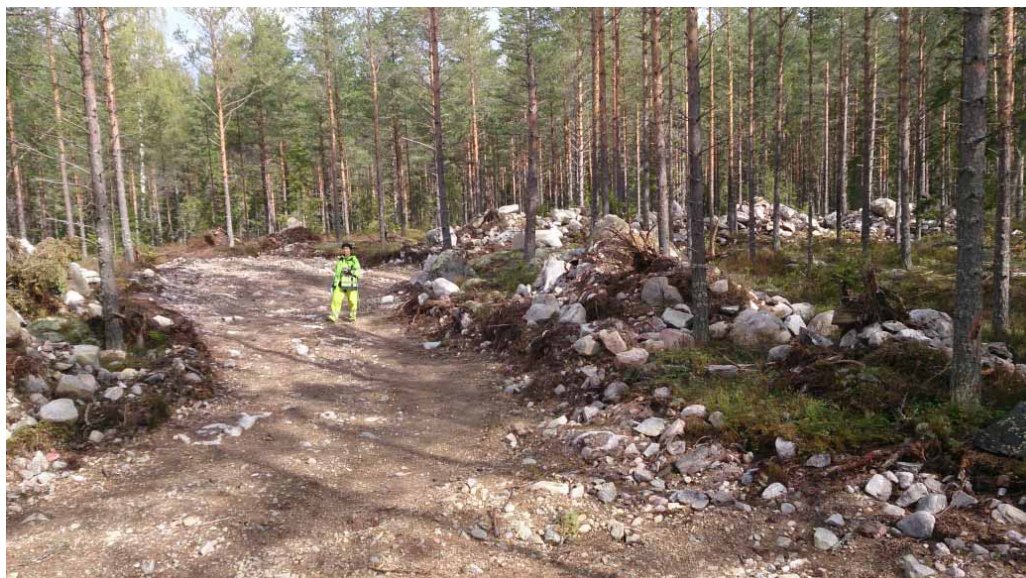
I utredningen framkom att en arbetsväg byggts för att ta markprover. Vägen byggdes under 2014. Vägen är mellan 5–6 km lång och har en bredd av minst 4 meter och på ömse sidor om vägen har sten och grus deponerats (fig. 3). Att vägen byggts före den arkeologiska utredningen försvårade utredningen avsevärt, då det inte var möjligt att se topografin och den ursprungliga markytan i detta område. Vägen har även halverat en kolbotten efter en resmila, som är en övrig kulturhistorisk lämning (objekt 9).

Figur 3. Maria Björck står i den nybrutna vägen. Foto: Inga Blennå, taget från sydöst.

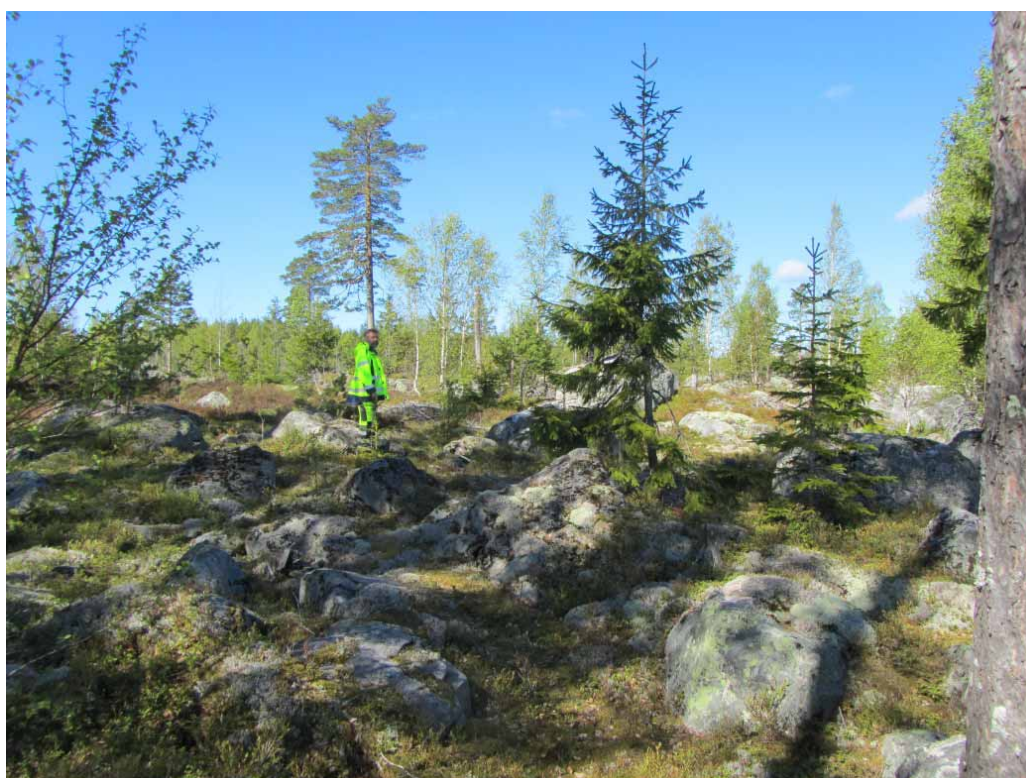
Figur 4. Utredningsområdet utgjordes till stora delar av rik- och storblockig moränmark. Dessutom var delar av utredningsområdet markberett. I bild är Karl-Fredrik Lindberg. Foto: Maria Björck, taget från söder.

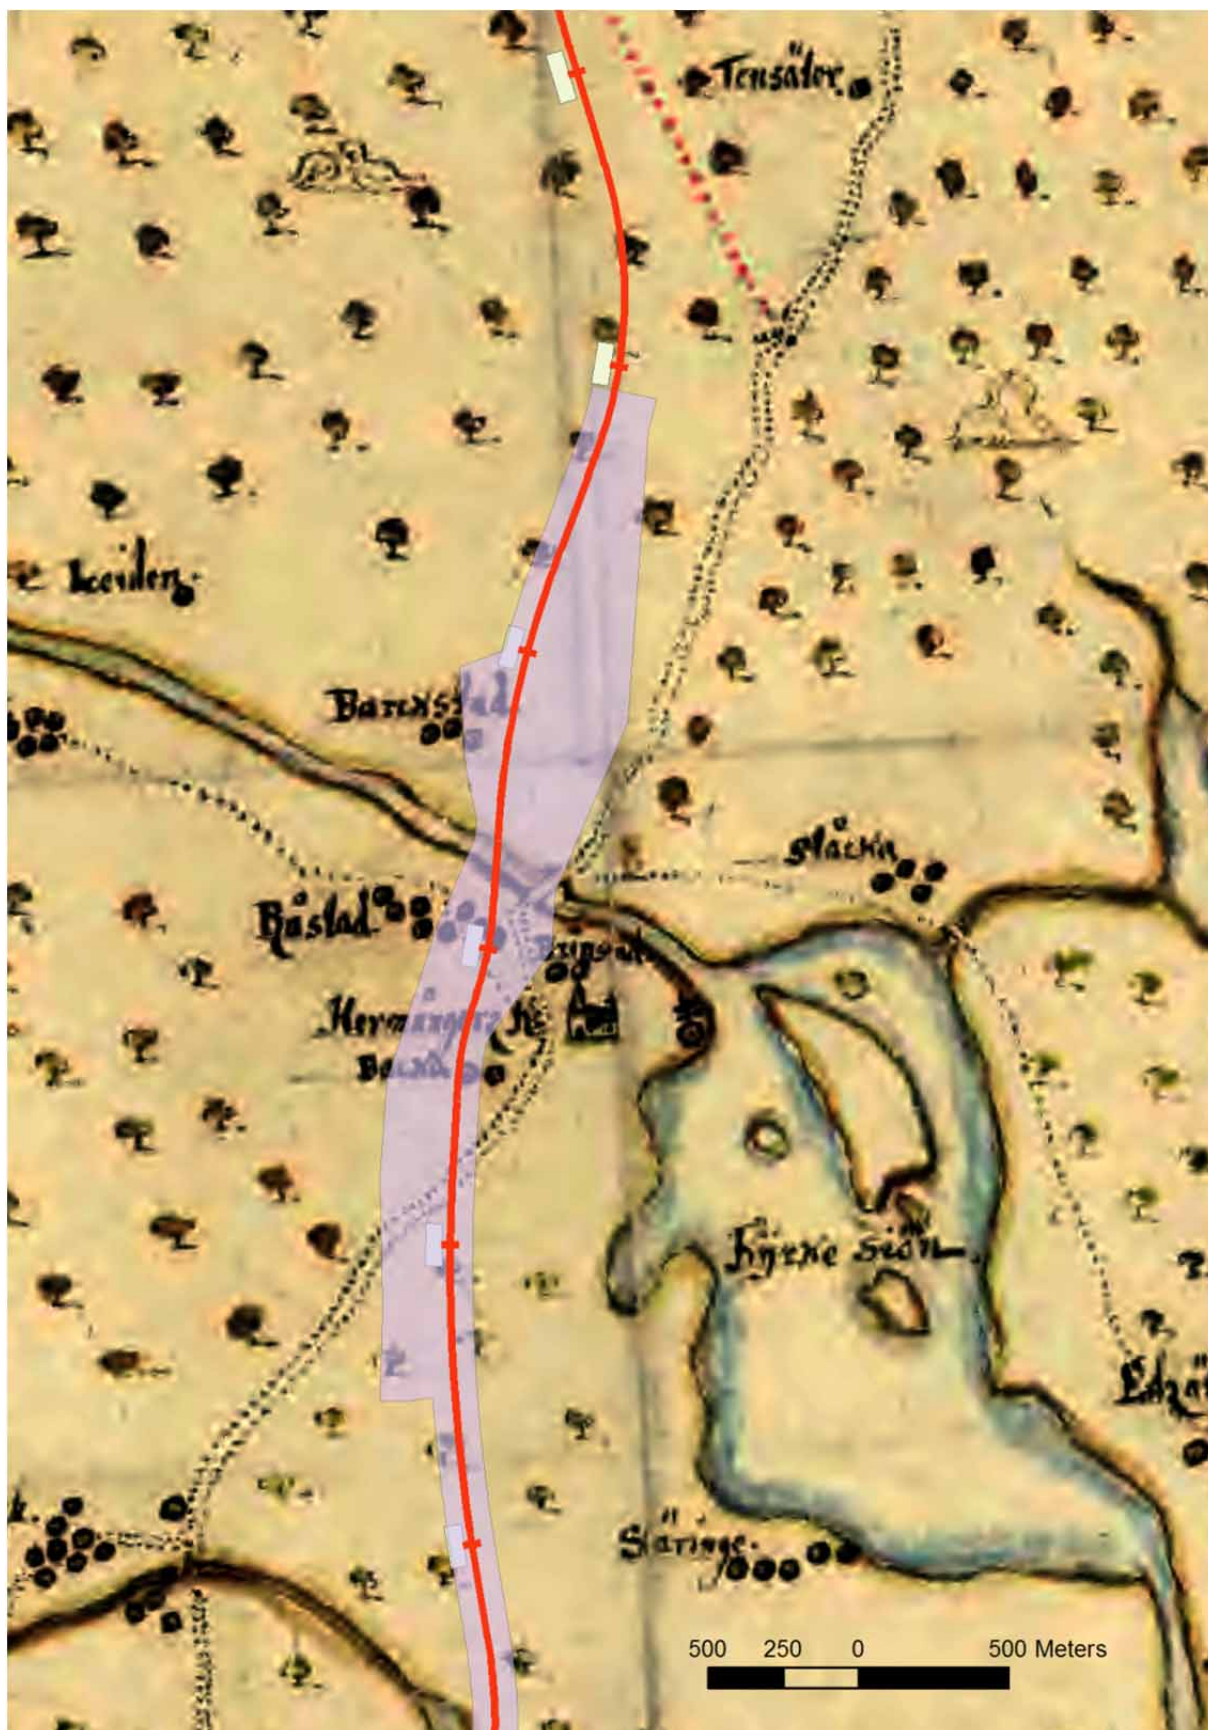
Den äldsta kartan som visar Harmångers centralbygd är en odaterad sockenkarta, sannolikt från 1600-talets slut (V17-1:1). I anslutning till vägområdet norr om ån ligger byn Barkstad, som består av tre gårdar (fig. 5). I Hjälpsskattelängden från år 1535 benämns byn *Barkstadhe* och består även där av tre gårdar (Brink 1994:86 samt 105). I skatteboken från 1542 finns två bönder upptagna i *Barkesta*, i sköllen Skarvtjärn, med tillsammans 76,5 mål (Vestlund 1933:85). Gården besatts i 1500-talets början av Sven Pedersson Bure, som av den berömda Bureätten var hövitsman i Medelpad (<http://www.herrmattsslakt.se/ab/ms/p38d815a9.html>). Den gården har sålunda tidvis haft viss högreståndsprägel. Ortnamnet är ett ursprungligt *-sta* namn, ”Bärsta”. Byn uppgår senare i Nordanå, men en gård med namnet Bärsta består. Den ligger cirka 200 meter väster om utredningsområdet. Namnet indikerar järnåldersbebyggelse. Några gravar av järnålderstyp är dock inte kända i direkt anslutning till dagens Bärsta. Närmast kända finns cirka 500 meter väster ut i Berg-Backa (RAÄ 109:1, 2 och 3). Därför är sannolikt en järnåldersgård och gravar att söka i närområdet (se fig. 10, läge A på karta 2).

Figur 5. Rektifierad odaterad sockenkarta, troligen från slutet av 1600-talet.

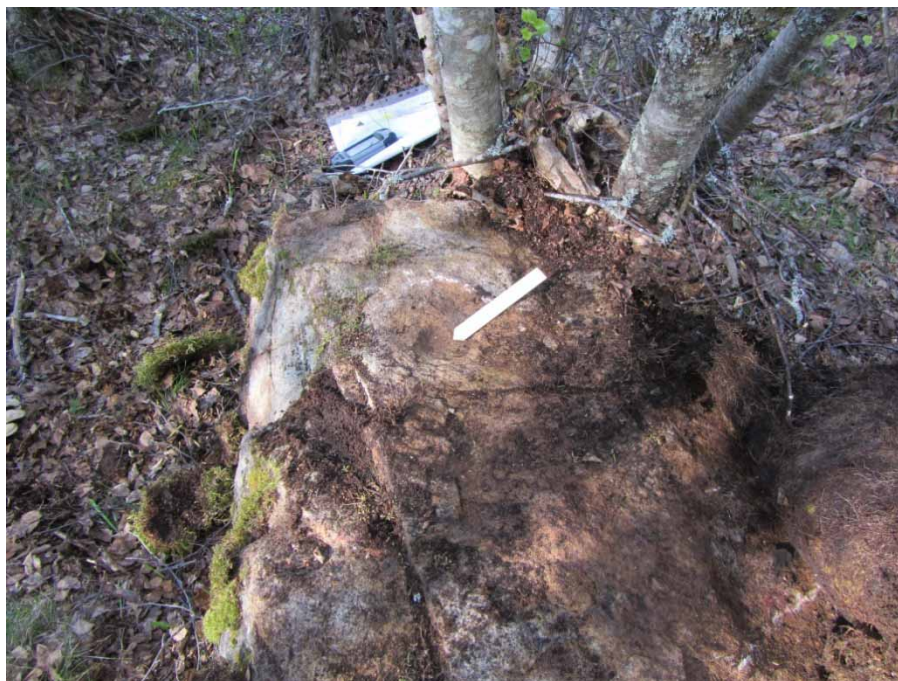
Figur 12. Skålgrop (objekt 26). Foto: Maria Björck, taget från öster.

Objekt 26. Skålgrop (ingår i läge F). Skålgrop på markfast block, beläget i söderslutning, i kanten till åker. Skålgropen framkom genom att mossan togs bort på markfasta stenblock (fig. 12). Skålgropar är en typ av hållristning som utgörs av små inhuggna gropar på hållar eller på stenblock. Skålgropar dateras till bronsålder/äldre järnålder. *Status fornlämning.*

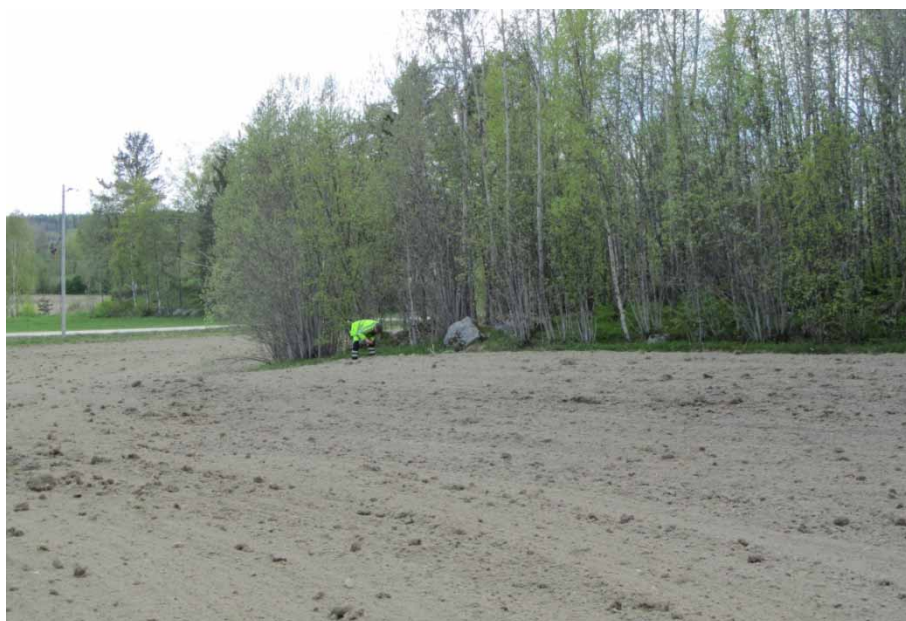
Figur 13. Karl-Fredrik Lindberg plockar brända ben i åkern (Läge A). Foto: Maria Björck, taget från nordöst. Namnet Bjärsta som ligger drygt 200 meter väster om Läge A indikerar järnåldersbebyggelse.

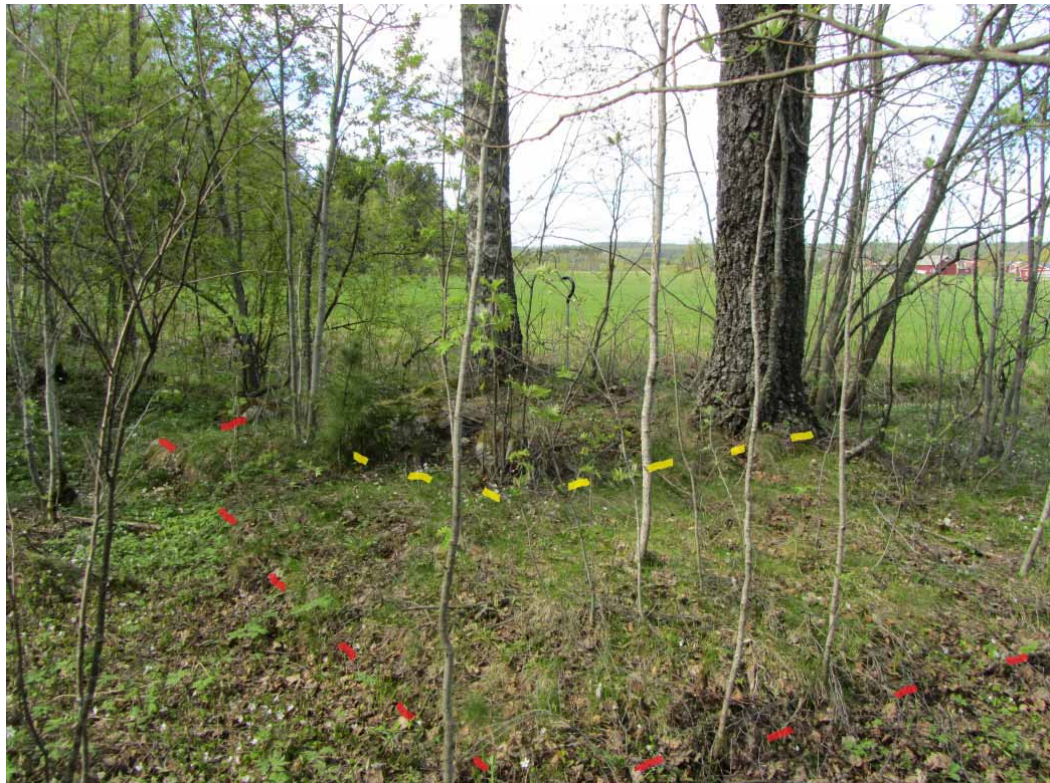
Figur 16. Smedja (objekt 6). Röda streck markerar en preliminär bedömning av smedjans ytterkant och de gula strecken ässjans ytterkant. Foto Maria Björck, från sydöst.

Objekt 6. Smedja (fig. 16). Smedja med äldre karaktär som på 1840 års laga skifteskarta ligger på gränsen mellan åkermark och ängsmark. Smedjan har sannolikt tillhört *Sörigården* men är inte markerad i kartan. Smedjan kan ej beläggas före år 1850. Status övrig kulturhistorisk lämning.

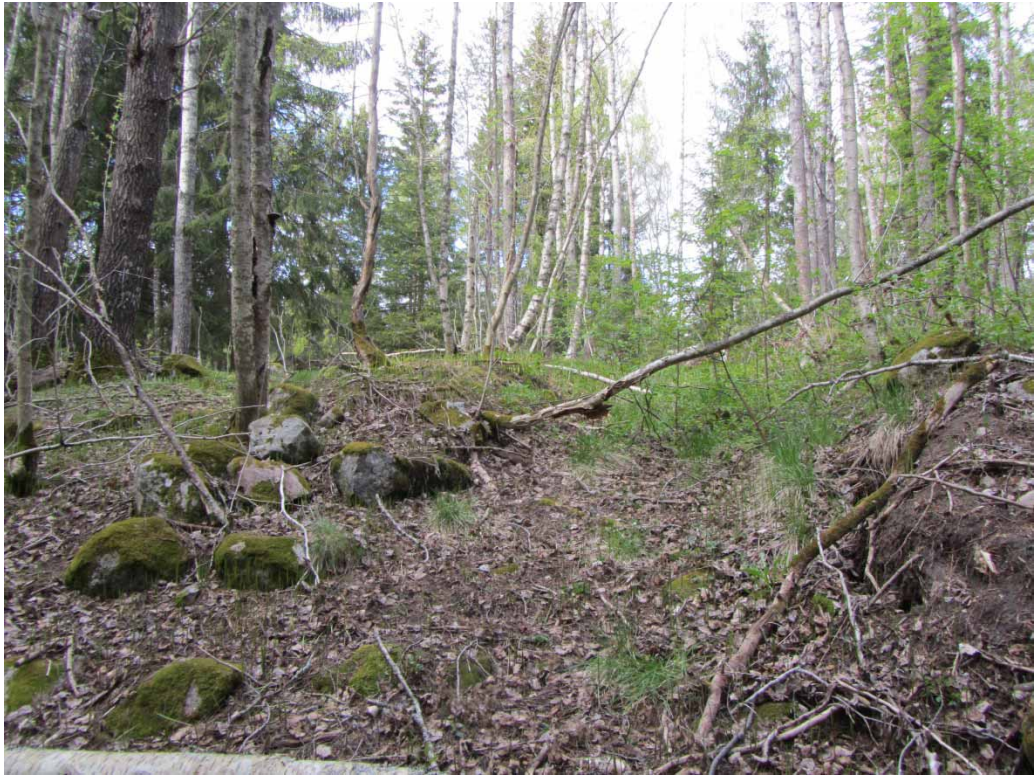
Figur 17. Objekt 7 är en väg med hålvägskarakteristik. Där vägen löper ligger ett mindre träd. Foto: Maria Björck taget från söder.

Objekt 7. Väg. Väg med hålvägskaraktär (fig. 17). Enligt laga skifteskartan från år 1840 ansluter vägens södra del till ett område med svaljord. Vägen är inte markerad i kartan och har därför bedömts utgöra *övrig kulturhistorisk lämning*.

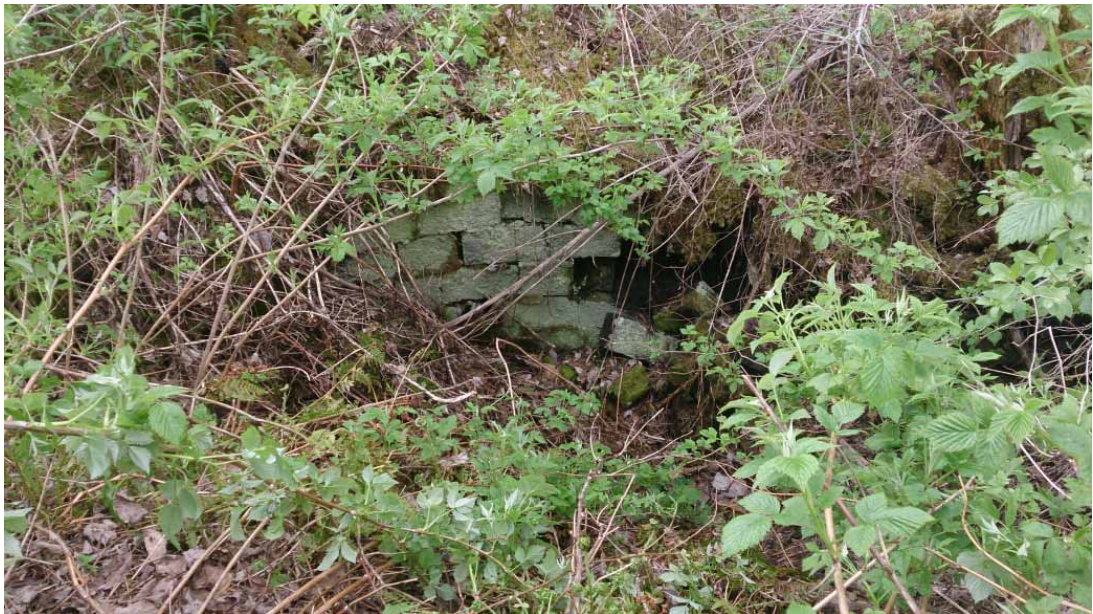
Figur 20. En av kolugnarna (objekt 24). Enligt uppgift av ortsbo har gengaskol framställts i ugnarna under andra världskriget. Foto: Inga Blennå, taget från öster.

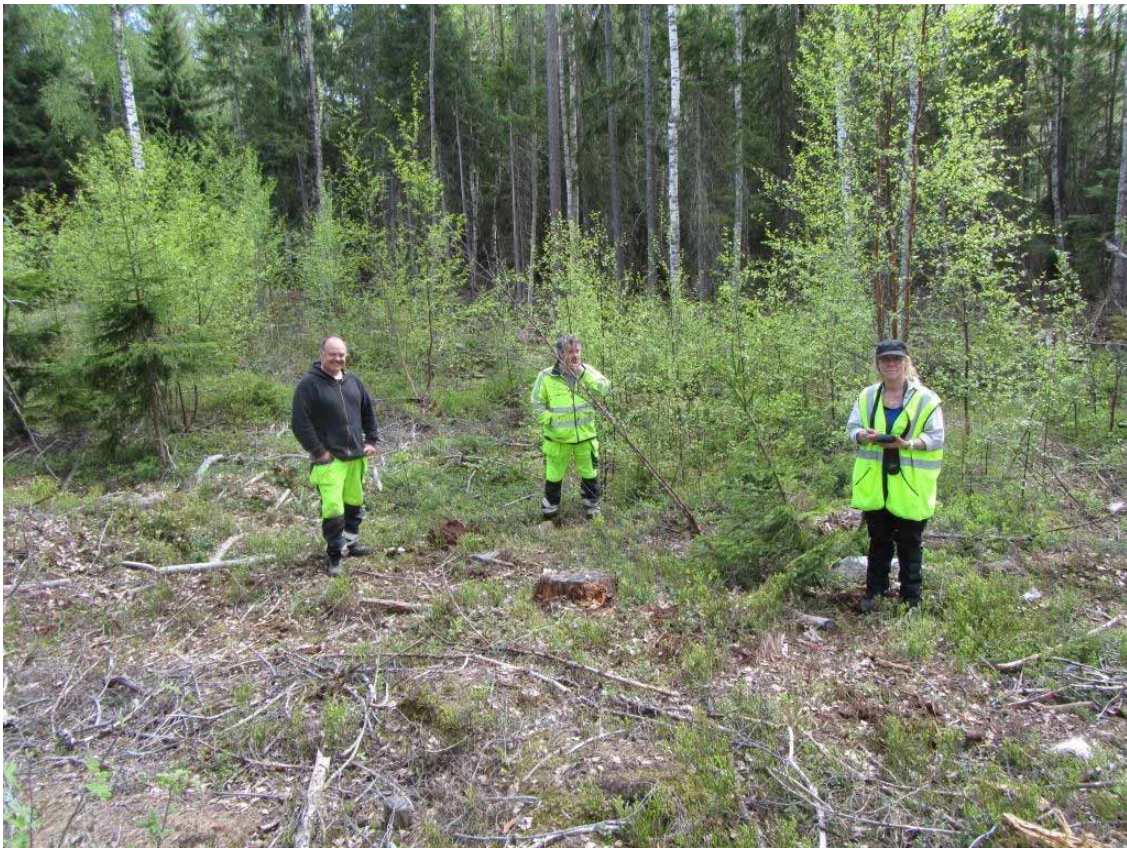
Figur 26. Niclas Björck, Karl-Fredrik Lindberg och Inga Blennå markerar blästbrukslämningen (objekt 16). Foto: Maria Björck, taget från norr.

Länsmuseet anser att om dessa lämningar berörs ska följande åtgärder göras: Blästbrukslämningen (objekt 16) och röjningsrösen (objekt 5, 20, 21 & 22) bör förundersökas. RAÄ 4 som är en gravhög registrerad i FMIS (Riksantikvarieämbetets fornlämningsregister) bör undersökas. Övriga lämningar bör undersökas/dokumenteras med varierade ambitionsnivåer beroende på lämningens typ.
