# BADHUS VID SJÖVIK

Antikvarisk medverkan vid renovering av stenkistor

Sjövik 2:1  
Gävle stad  
Gävle kommun  
Gävleborgs län  
2015

Rapport 2015:20  
*Ulrika Olsson*

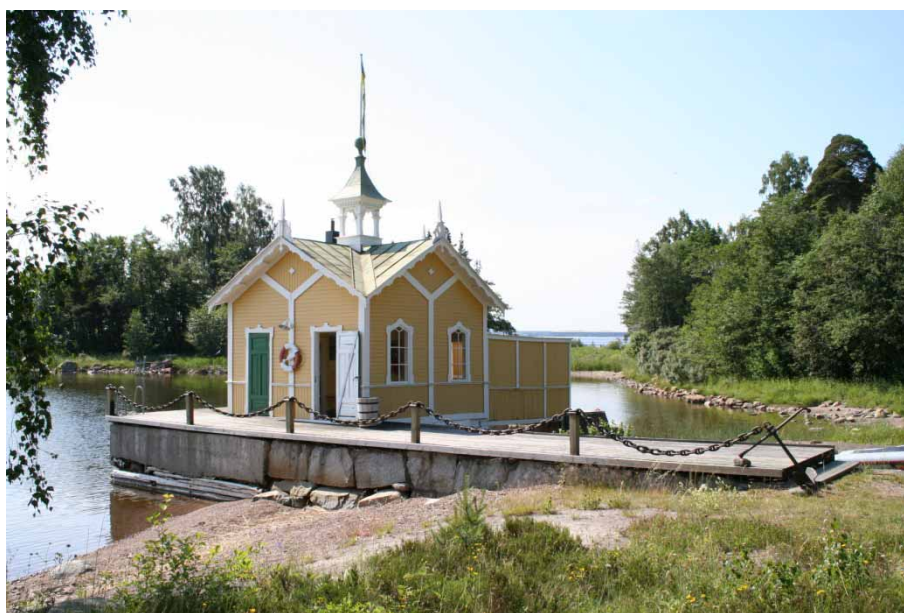
Innan påbörjade arbeten var badhusets båda stenkistor i dåligt skick. Stenkistorna hade under sen tid renoverats med hjälp av gjuten betong direkt på timret. Ingen armering hade använts vilket medförde att betongen började släppa i stora sjok. De allvarligaste skadorna fanns på den södra stenkistan, där den södra och östra sidan hade börjat kalva ur. Liknande skador fanns även på den norra stenkistan. Sättningsskador fanns på bron och stenfundamentet. Planket kring badplatsen var rötskadat.

*Figur 3. Badhuset från norr, 2006-08-01. Här syns den gjutna betongen på stenkistorna samt ett sentida räcke. Foto: Johannes Kruusi, Läns museet Gävleborg.*

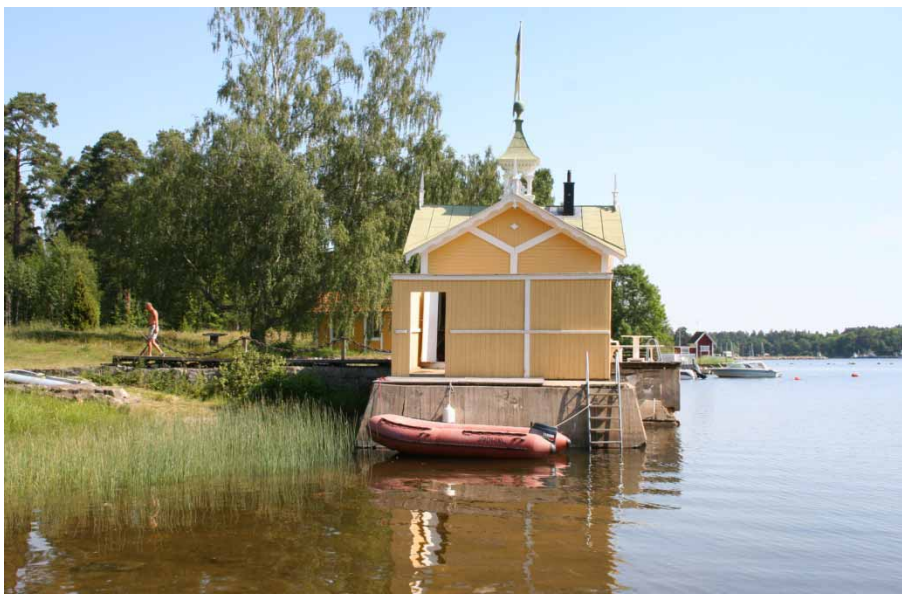
*Figur 4. Badhuset från söder, 2006-08-01. Här syns den gjutna betongen på den södra stenkistan. Foto: Johannes Kruusi, Länsmuseet Gävleborg.*

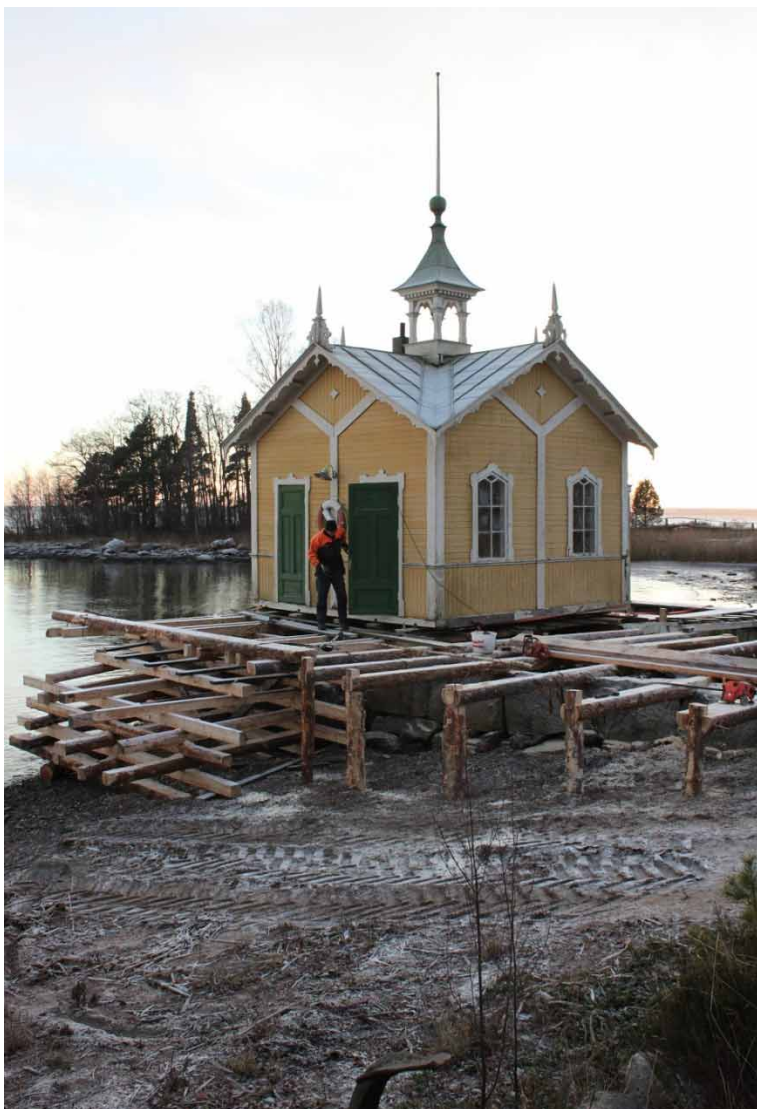
*Figur 5. Arne Sjöblom förbereder flytt av badhuset upp på land. Trädäcket är demonterat och timmerkonstruktionen är tillkommen som bas att rulla byggnaden på. Foto: 2014-12-03.*

Under mitten av december 2014 flyttade Sjöblom badhuset upp på land. Detta helt för hand med hjälp av domkraft, spännremmar och järnrör. När huset var borta kunde de underliggande stenkistorna demonteras. Stenen togs om hand, medan kistorna kasserades. En viss utgrävning av sjöbotten gjordes innan den nytimrade stenkistan lades på plats på den norra platsen. Denna kista är timrad av Sjöblom i Axmar och därefter nedmonterad och fraktad till Sjövik. Kistan är byggd av tätväxt furu och har samma mått som den tidigare, cirka  $8,0 \times 7,3$  meter. Konstruktionen är anpassad efter sjöbottenens nivåskillnader, nivåskillnaden var hela 1,3 meter mellan stenkistans landsida och dess sjöside. Stenkistor tillverkas med så kallade stenslag. Stenslagen utgörs av stockar och de har till uppgift att dels armera stenkistan, så att den inte trycks isär när den fylls med sten, men också motverka att isen orkar lyfta kistan. Sjöbloms stenkista är, utifrån dess storlek, försedd med stenslag i båda riktningar. Stenkistornas hörn är bultade i pollare. Kistan har inte fyllts med sten ända upp till det översta timmervarvet. Cirka  $\frac{1}{2}$  meter är lämnad fri högst upp, detta för att möjliggöra inspektion av såväl timmerkonstruktion som undersidan av badhuset.

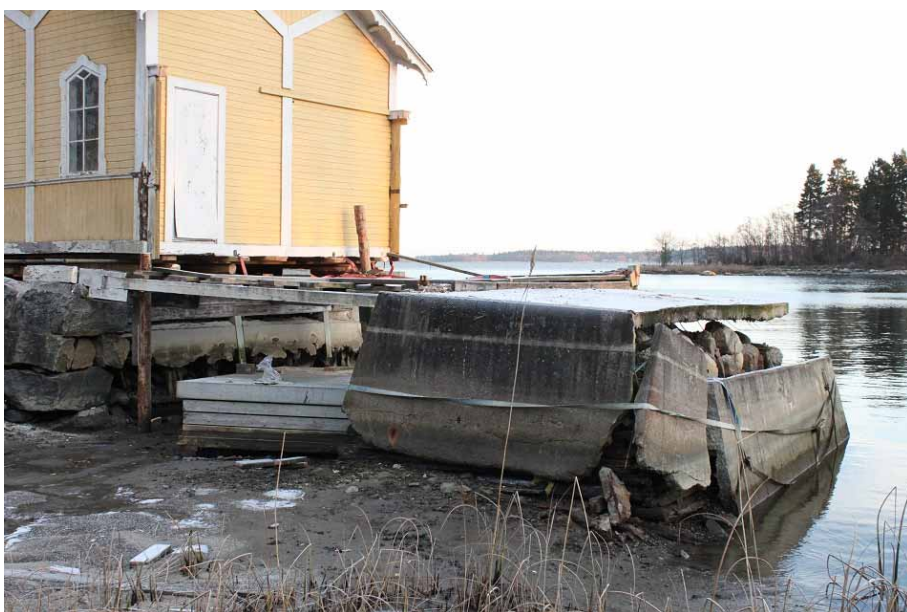
*Figur 6. Den södra stenkistan innan påbörjade arbeten. Foto: 2014-12-03.*

Den södra stenkistan, som funnits färdig några år, lades på plats och fylldes upp med sten.

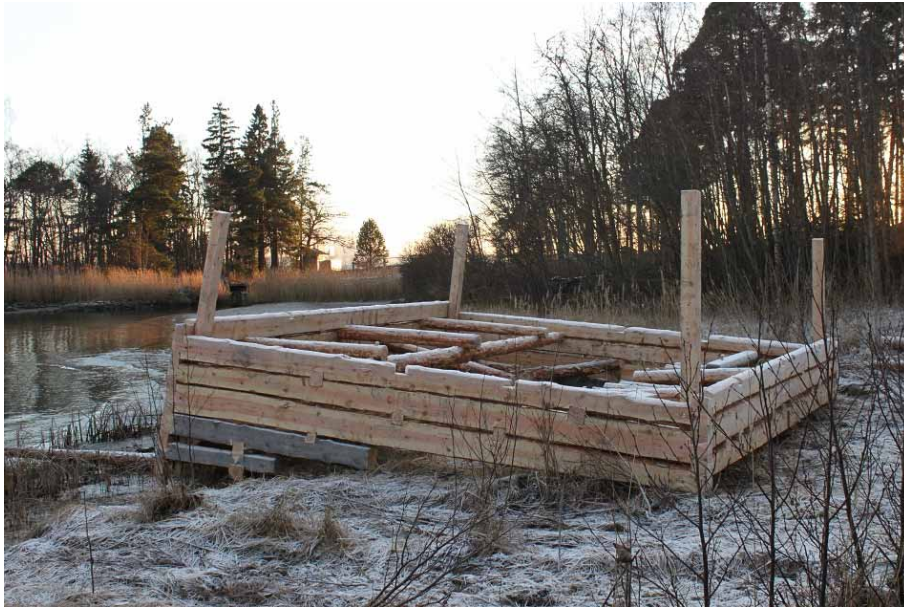
*Figur 7. Den nya stenkistan som Sjöblom tillverkat ska på plats på den norra sidan, under badhuset. Foto: 2014-12-03.*

Ägaren lät för ett tiotal år sedan tillverka en ny stenkista för att ersätta den befintliga södra. Stenkistan, som tillverkades av Artur Olsson i Trödje, har dock aldrig monterats på plats, utan blivit liggande på tomten under alla år. Inom detta projekt har hantverkaren Arne Sjöblom tillverkat en ny stenkista att ersätta den norra befintliga stenkistan. Stenkistan är timrad utifrån tidigare mått och med något snedställda sidor.

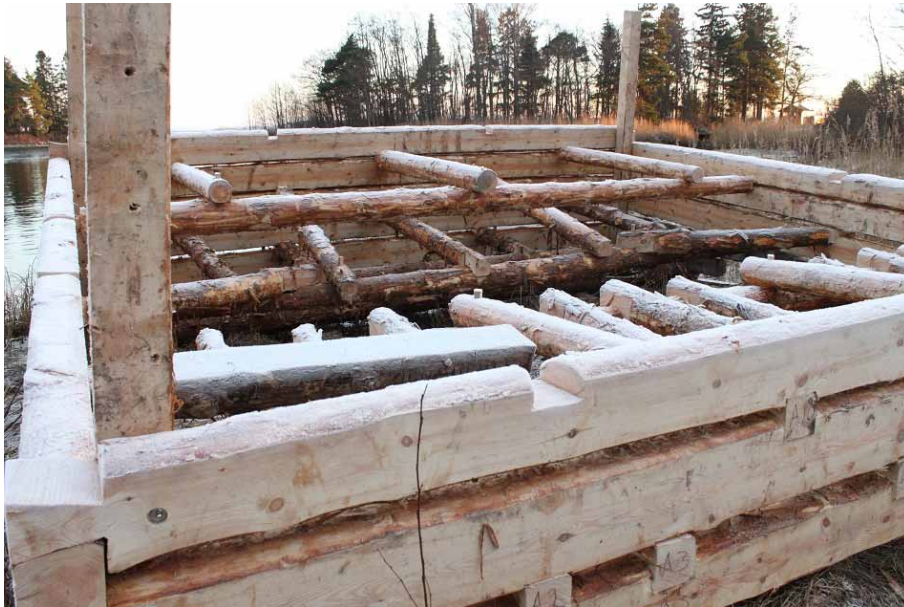
*Figur 8. Närbild på den nytimrade stenkistan. Här syns kistans konstruktion med stenslag på insidan. Foto: 2014-12-03.*

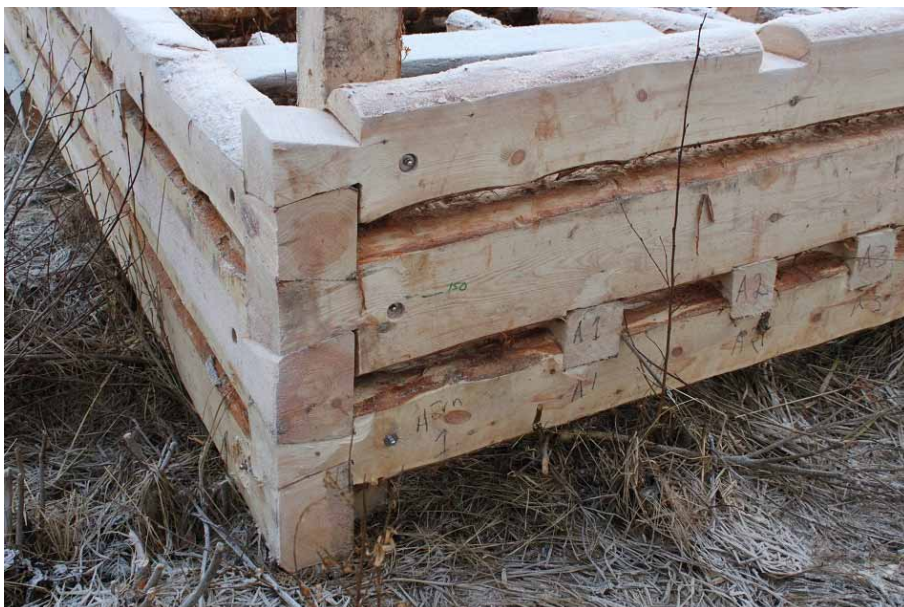
*Figur 9. Närbild på den nytimrade stenkistan. Foto: 2014-12-03.*

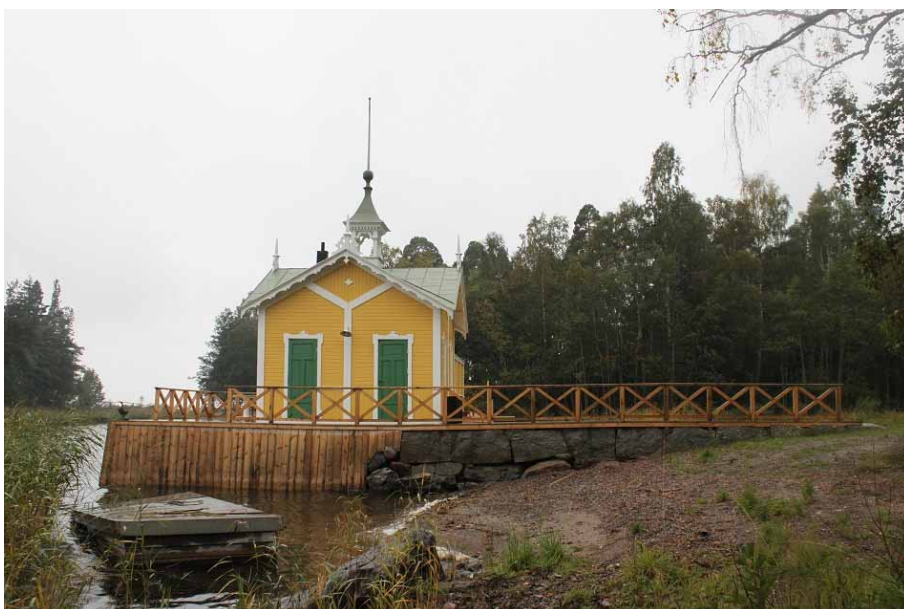
*Figur 10. Slutbesiktning 2015-09-24. Badhuset sett från norr. Det nya krysställda räcket sträcker sig efter nästan hela den norra sidan.*

Det nya trädäcket är byggt av otryckt furu. Nya krysställda räcken har tillverkats av otryckt virke. Kryssen är sågade halvt i halvt och räckets stolpar sitter fast i bjälklaget som trädäcket vilar på. Stolparna över stensättningen är fastsatta med hjälp av dubb som borrats i stenarna. Räckena är tillverkade utifrån tidigare utförande, som studerats på äldre fotografier. Räcke finns nu efter den norra sidan samt vid det sydöstra hörnet på trädäcket öster om badhuset. Ett skyddande räcke sitter inne på badplatsen.

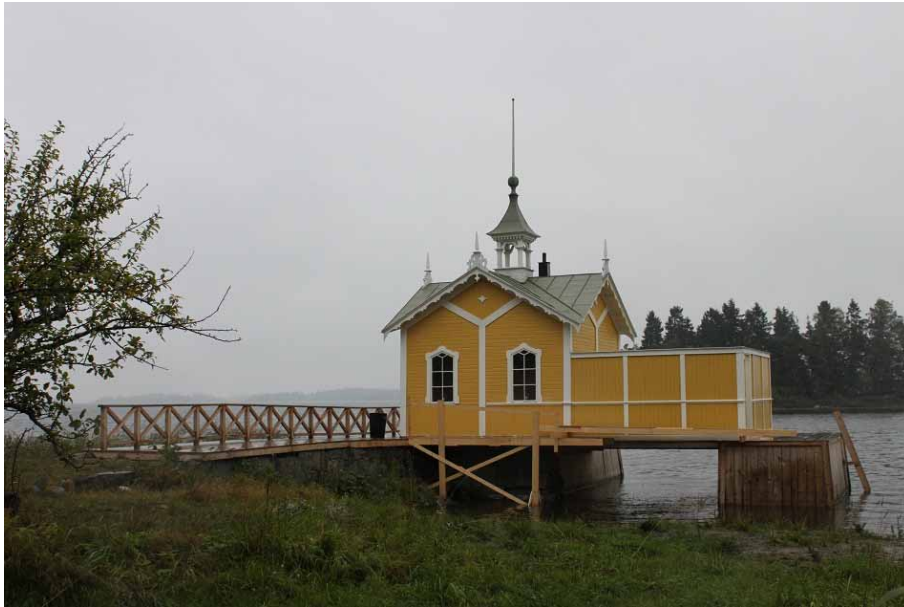
*Figur 11. Slutbesiktning 2015-09-24. Badhuset sett från väster. Badhuset vilar på den norra stenkistan, medan badplatsens plank mot söder vilar på den södra stenkistan. I förgrunden syns del av byggnadsställning som vid besöket ännu inte var demonterad.*

Båda stenkistorna har klätts in med skyddande stående hyvlad furu av dimension 45 mm x 200 mm. Planken är spikad med galvad spik. Detta utförande är återskapat utifrån hur sidorna sett ut tidigare. Fotografier från 1930-1970-talet har varit till hjälp vid utformningen av såväl sidor som plank, räcken och golvtytor.

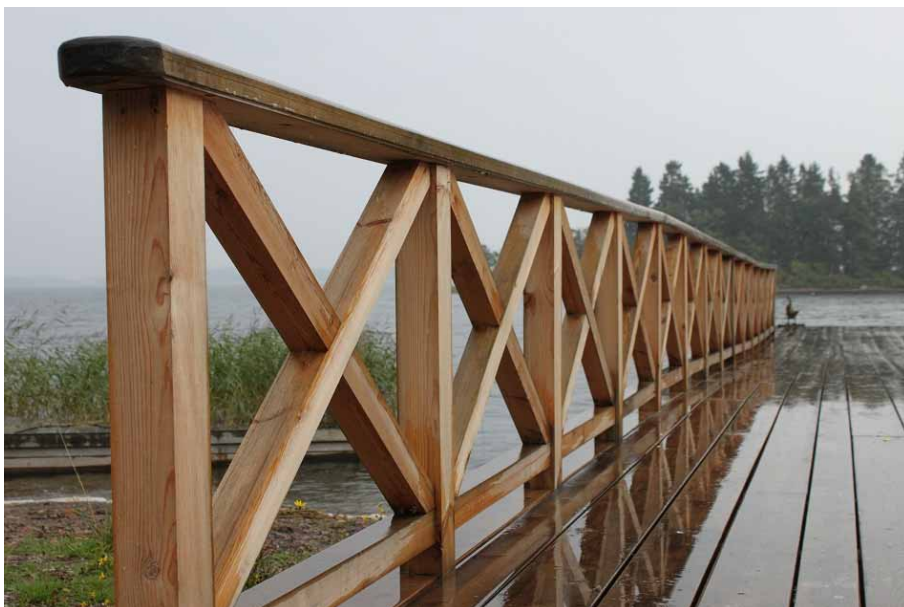
*Figur 13. Nytt krysställt räcke i otryckt furu utesfter trädäckets norra sida.  
Foto: 2015-09-24.*

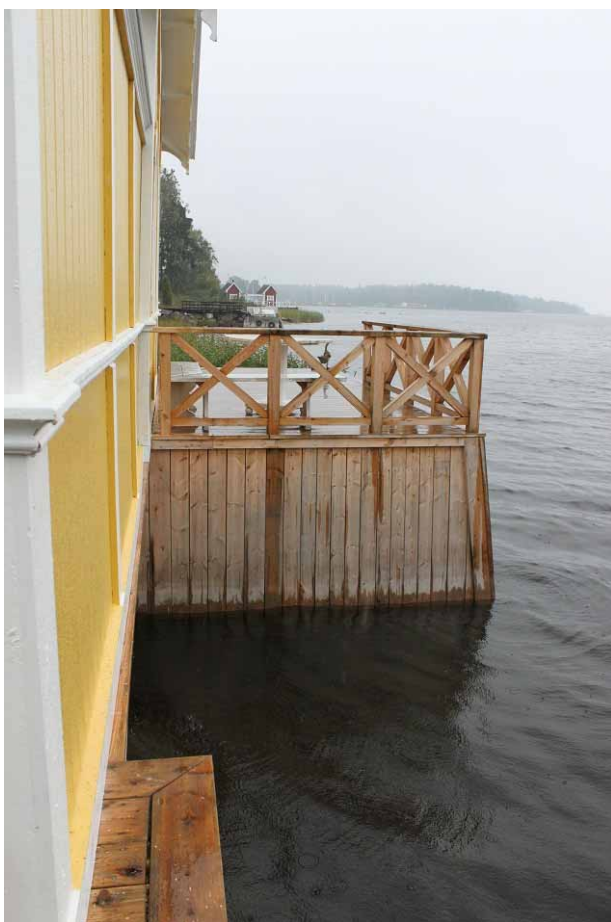
*Figur 14. Räcke vid badhusets östra sida. Foto: 2015-09-24.*

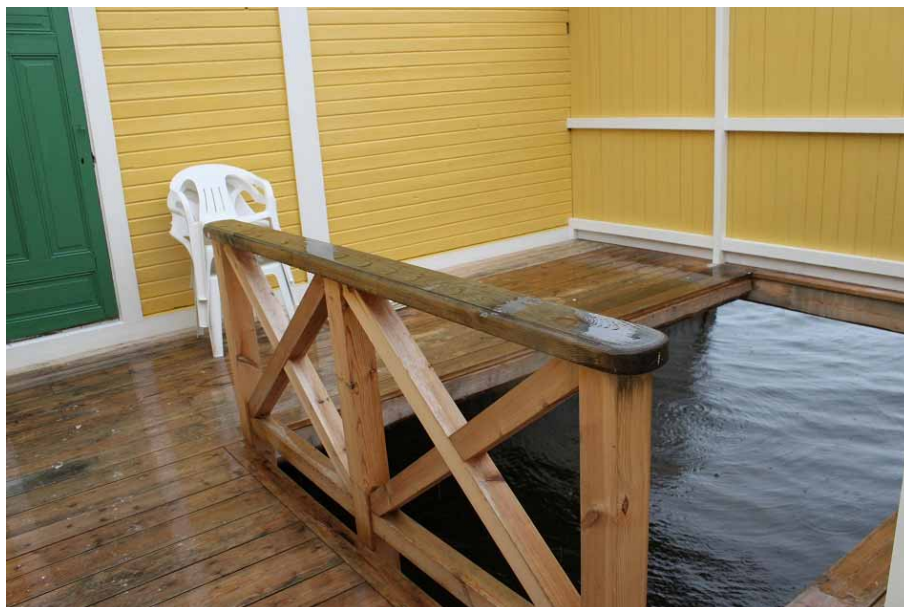
*Figur 15. Inne bakom planket vid badplatsen. Ett skyddande räcke, likt tidigare, är monterat vid öppningen. Foto: 2015-09-24.*

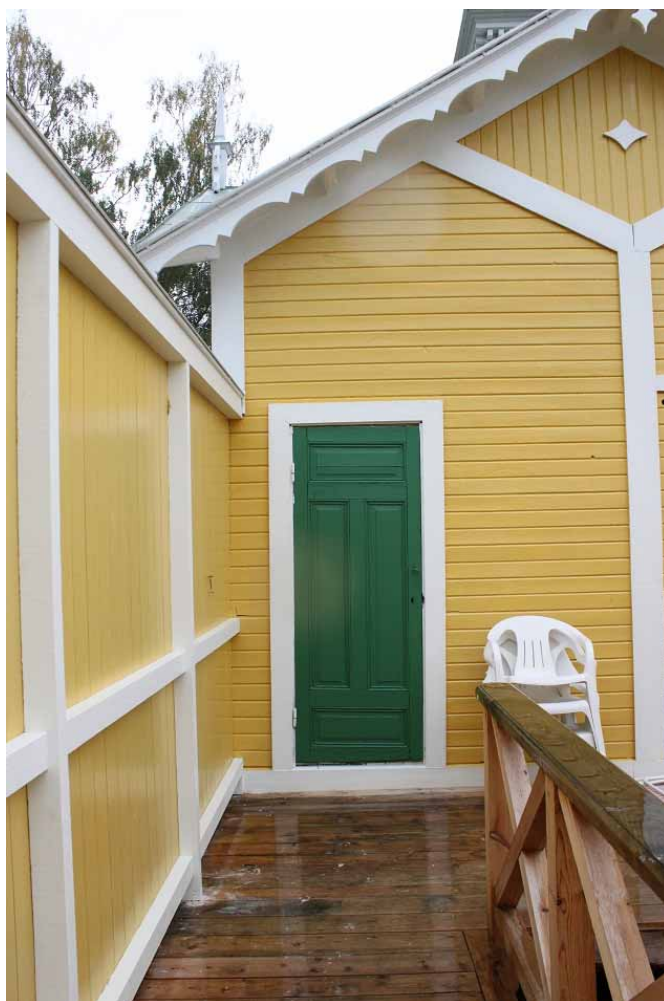
*Figur 16. Inne bakom planket vid badplatsen. Ett nytt plank av hyvlad fasspontpanel med avdelande listverk, har tillverkats inom projektet. Foto: 2015-09-24.*

Planket kring badplatsen är nytillverkat med det tidigare som förlaga. Det består av stående fasspontpanel indelat med listverk.
