# BJURÅKERS KYRKOGRÅD

Kulturhistorisk inventering

Bjuråkers kyrkogård  
Bjuråkers socken  
Hudiksvalls kommun  
Hälsingland  
2014–2015

Rapport 2016:20  
*Daniel Olsson*

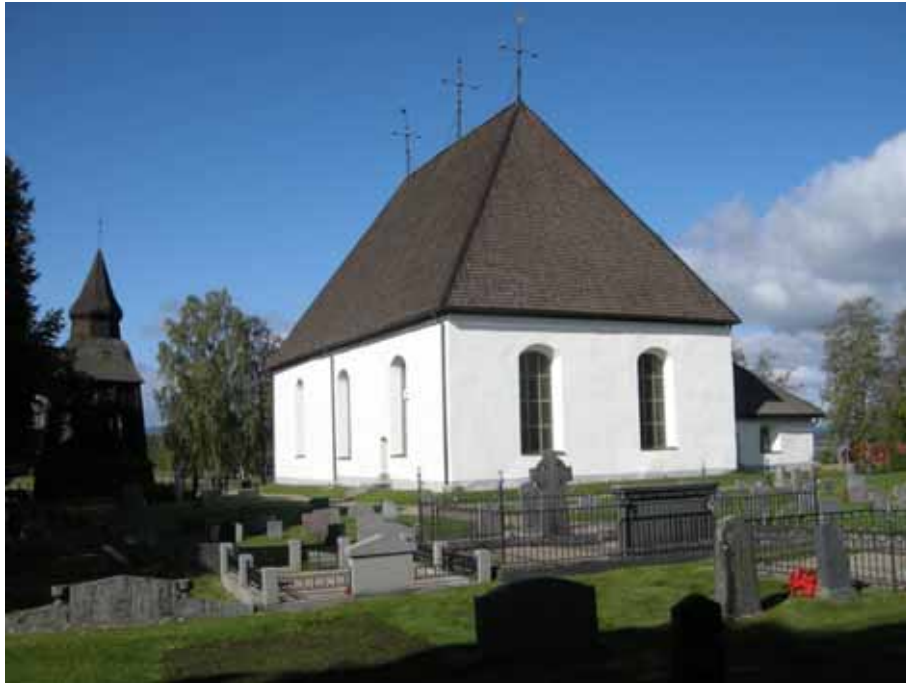
*Figur 2. Kyrkogårdens äldsta del, nuvarande kvarter 2, närmast kyrkan och klockstapel. Foto från sydost, Daniel Olsson, Länsmuseet Gävleborg 2014-09-12.*

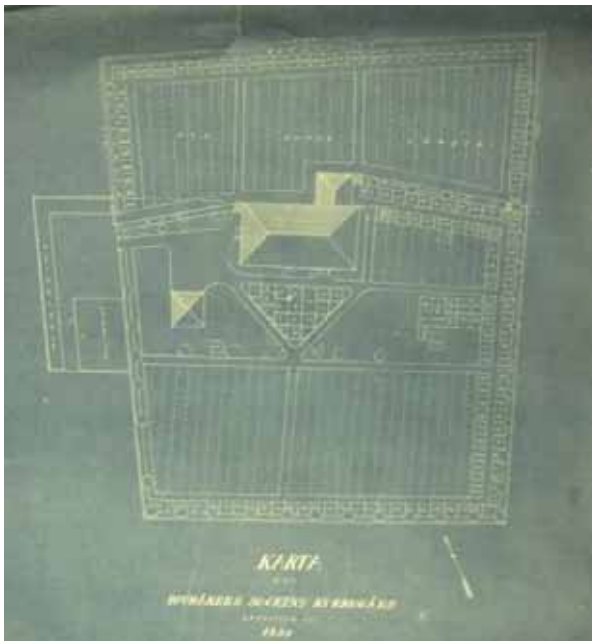
*Figur 6. Kyrkogårdens utseende vid anläggandet av den norra delen 1933. Observera de två snedställda gångarna söder om kyrkobyggnaden. Foto av ritning i församlingens arkiv.*

I början av 1930-talet utvidgades kyrkogården norrut med ett nytt kvarter norr om kyrkan, se figur 6, vilket idag har beteckningen kvarter 1. Vid detta tillfälle

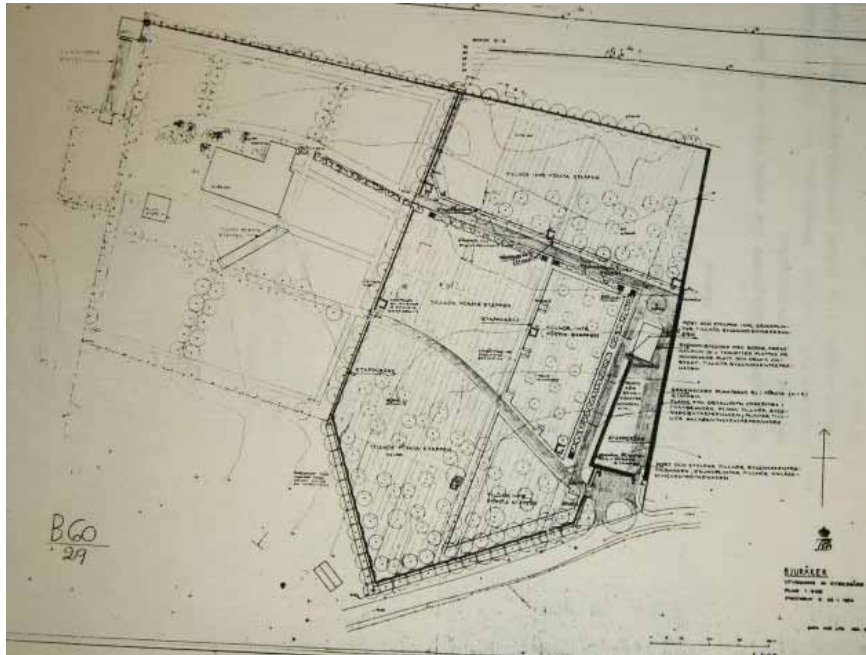
Figur 7. Kyrkogården vid utvidgningen på 1950-talet. Foto av ritning i församlingens arkiv.

anlades tre nya stentrappor och nya järnstaket till kyrkogården tillverkades. Den stora utvidgningen skedde dock i slutet av 1950-talet när kyrkogårdens östra del tillkom, se figur 7.<sup>3</sup>

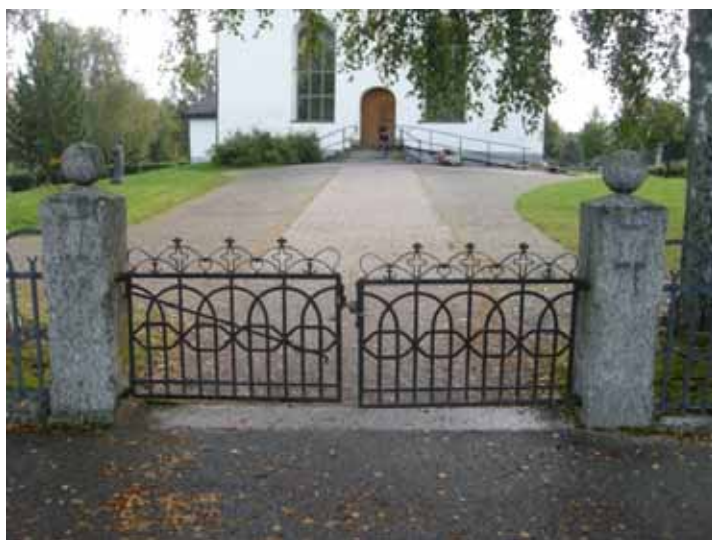
*Figur 9. Kyrkogårdens huvudentré mot väster med gången till kyrkobyggnadens huvudentré. Foto från väster, Daniel Olsson, Läns museet Gävleborg 2014-09-12.*

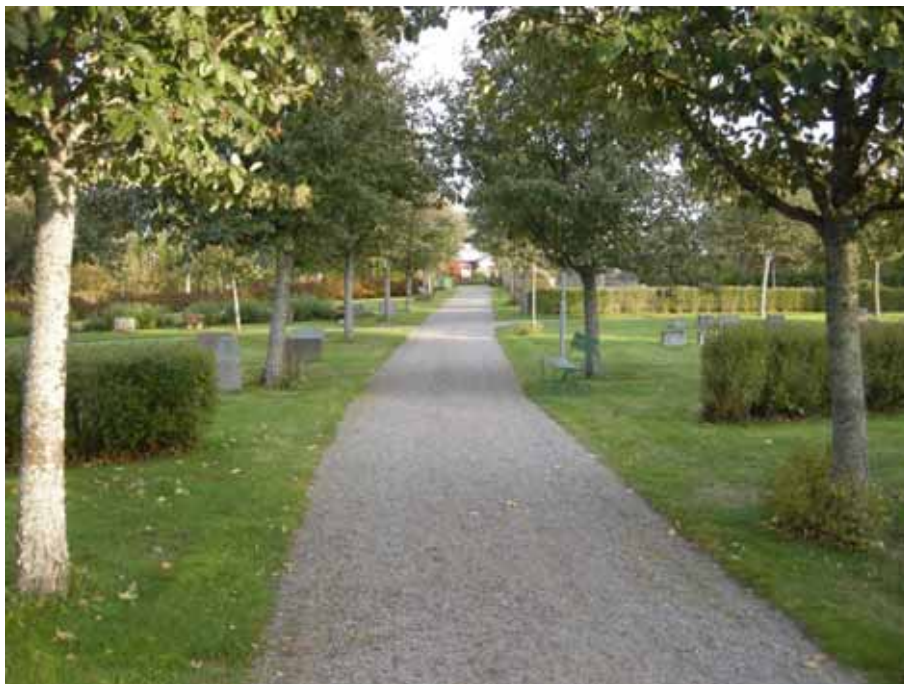
*Figur 10. Huvudallén mot kyrkogårdens östra entré. Foto: Daniel Olsson, Länsmuseet Gävleborg 2014-09-29.*

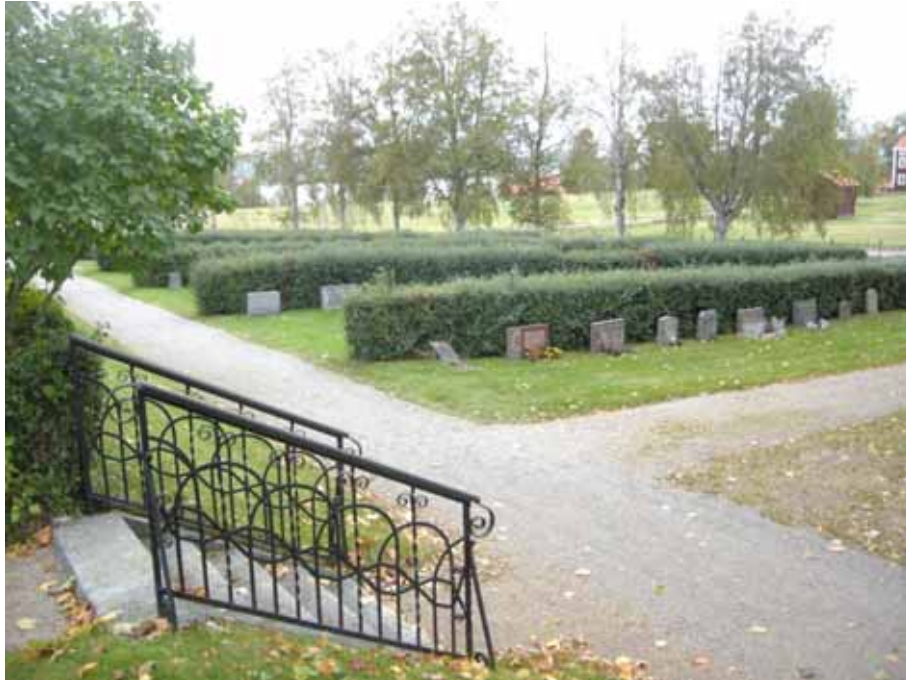
Figur 17. Den västra delen av kvarter 1 från sydöst. Foto: Daniel Olsson, Läns-  
museet Gävleborg 2014-09-26.

- Bevara samtliga kvarvarande stenramar.
- Strukturen med stora familjegravar i kvarterets ytterkant är viktig att bevara och gravplatserna bör därför ej delas upp i flera mindre.
- Kvarvarande äldre gravvårdar är betydelsefulla för upplevelsen av kyrkogården och bör således bevaras.
- Vid borttagning av gravvårdar i framtiden bör en kulturhistorisk bedömning utifrån de fem kriterierna göras först, se sid. 6.

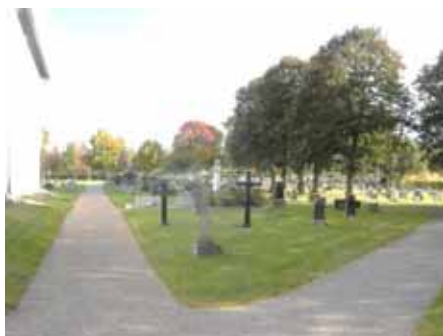
Figur 18. Del av kvarter 2 söder om kyrkobyggnaden med många äldre gravvårdar. Foto: Daniel Olsson, Länsmuseet Gävleborg 2014-09-29.

- Nya gravplatser bör ej anordnas på denna del av kyrkogården.
- Strukturen med stora familjegravar i kvarterets ytterkant och söder om kyrkan är viktig att bevara och gravplatserna bör därför ej delas upp i flera mindre.
- Nya gravvårdar på befintliga gravplatser bör anpassas i storlek och utformning för att behålla områdets karaktär.
- Samtliga omgärdningar bör bevaras och de gravplatser som har sandfyllning bör få behålla detta material.
- Vid borttagning av gravvårdar i framtiden bör en kulturhistorisk bedömning utifrån de fem kriterierna göras först, se sid. 6.

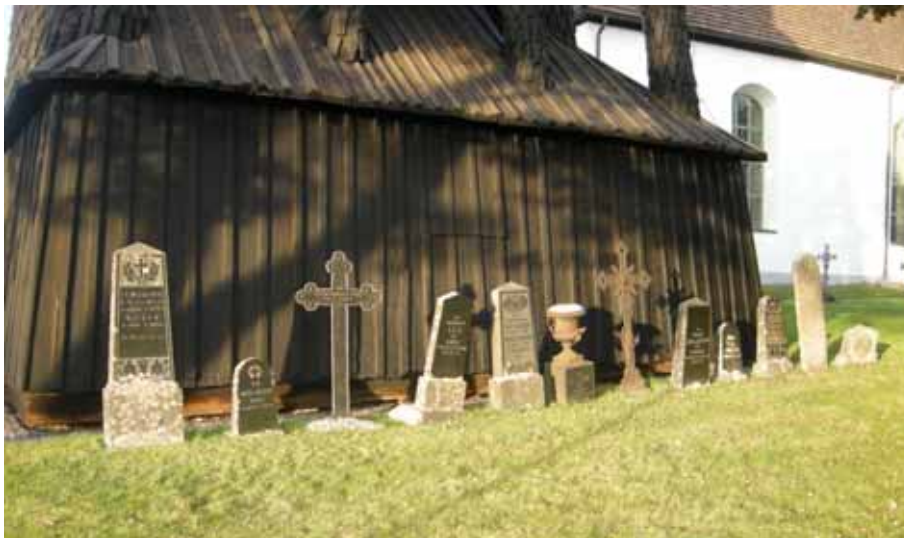
Söder om klockstapeln finns en rad med återuppställda gravvårdar vilka församlingen valt att bevara, bland annat en gravvård över de två syskon som mördades i början av 1900-talet i ett uppmärksammat morddrama.<sup>5</sup> Dessa gravvårdar och ett antal ytterligare i närområdet saknar gravnummer. På gravvårdarna i kvarter 2 återfinns dels mer vanliga titlar som *hemmansägare*, *folkskollärlarinna*, *skogvaktare*, och dels mer ovanliga titlar som exempelvis *commissionslantmätare*, *strömbyggmästaren* och *batalionsadjutant* och *tonsättaren*. Här finns även ett antal titlar med koppling till Bjuråkers brukstradition, exempelvis *bruksinspektoren*, *smeden* och *mästersmeden*.

*Figur 20. Rad med äldre gravvårdar uppställda längs klockstapelns södra fasad. Foto från sydväst, Daniel Olsson, Länsmuseet Gävleborg 2014-09-29.*

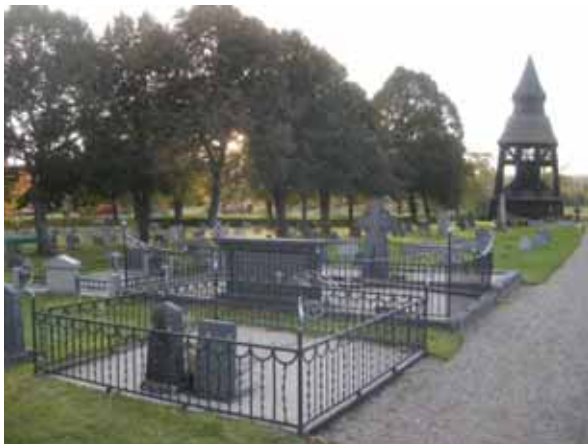
*Figur 21. Den södra delen av kvarter 2 från nordöst. Foto: Daniel Olsson, Länsmuseet Gävleborg 2014-09-29.*

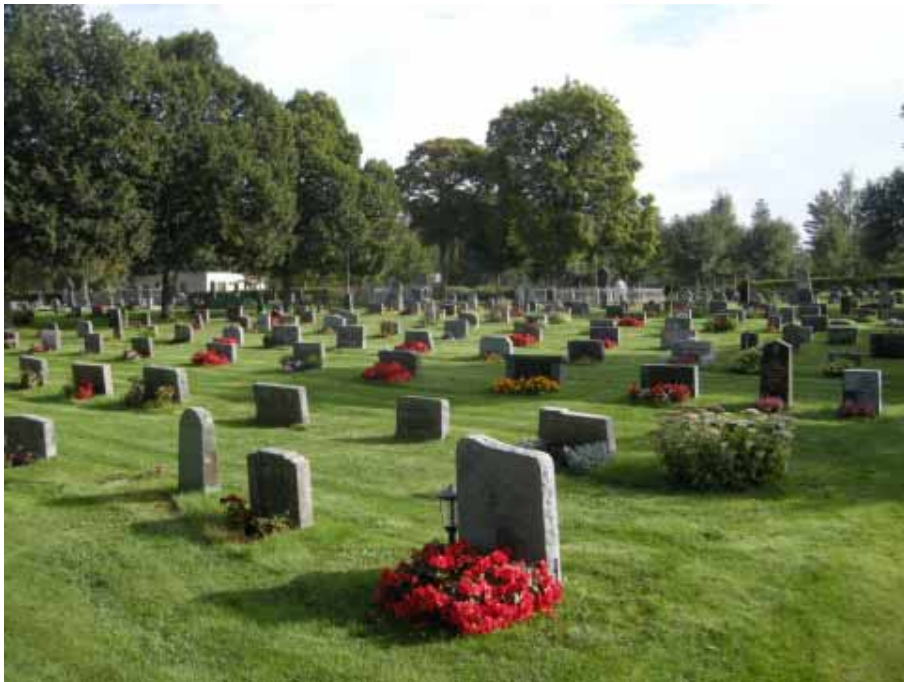
Figur 23. Kvarter 3 från sydväst. Foto: Daniel Olsson, Läns museet Gävleborg 2014-09-12.

- Nya gravplatser bör ej anordnas på denna del av kyrkogården.
- Strukturen med stora familjegravar i kvarterets ytterkant och söder om kyrkan är viktig att bevara och gravplatserna bör därför ej delas upp i flera mindre.
- Nya gravvårdar på befintliga gravplatser bör anpassas i storlek och utformning för att behålla områdets karaktär.
- Samtliga omgärdningar bör bevaras.
- Vid borttagning av gravvårdar i framtiden bör en kulturhistorisk bedömning utifrån de fem kriterierna göras först, se sid 6.

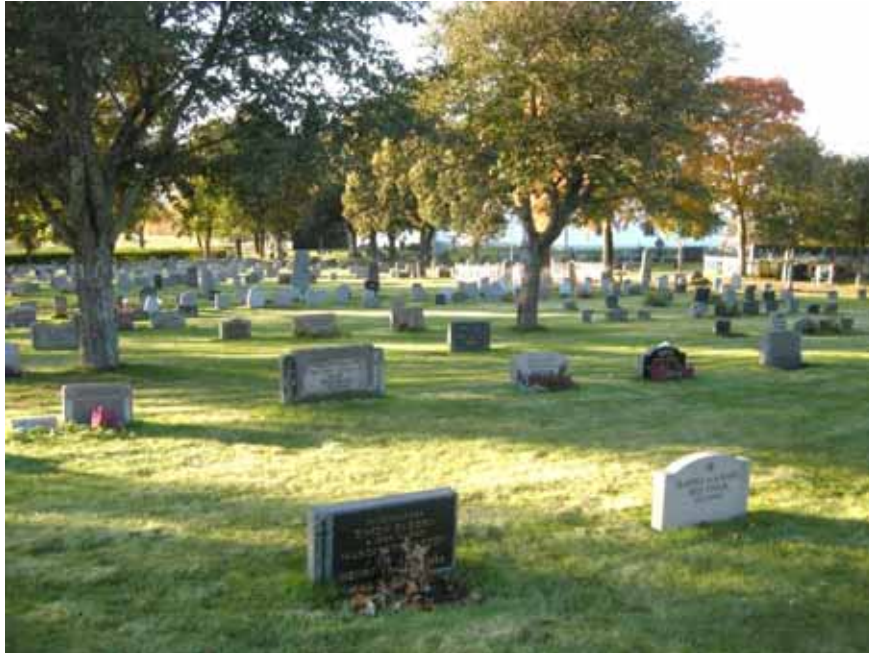
Figur 25. Kvarter 4-6 från sydost. Foto: Daniel Olsson, Länsmuseet Gävleborg 2014-10-03.

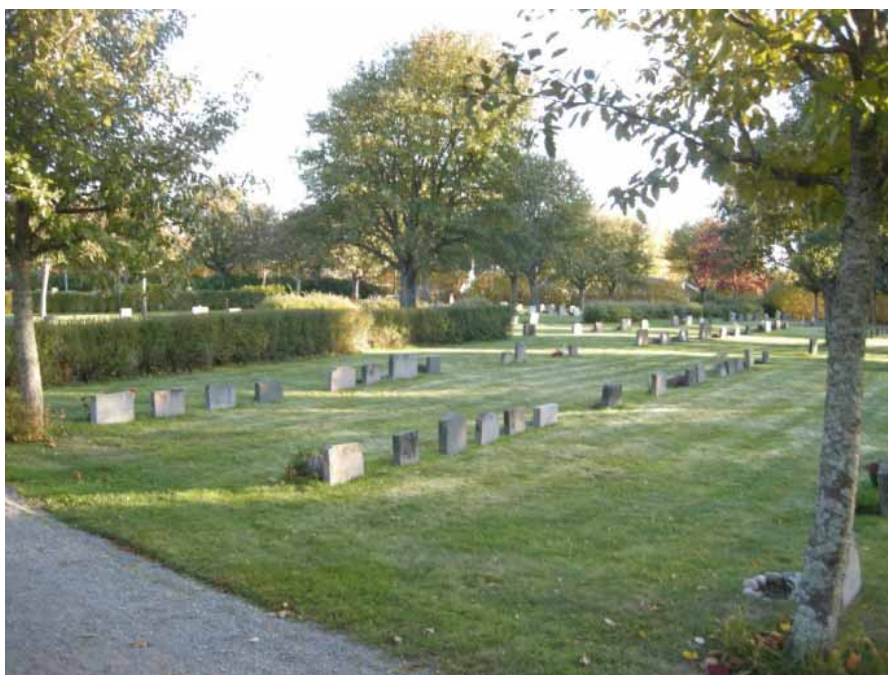
*Figur 27. Kvarter 7 från sydost. Foto: Daniel Olsson, Länsmuseet Gävleborg 2014-10-03.*

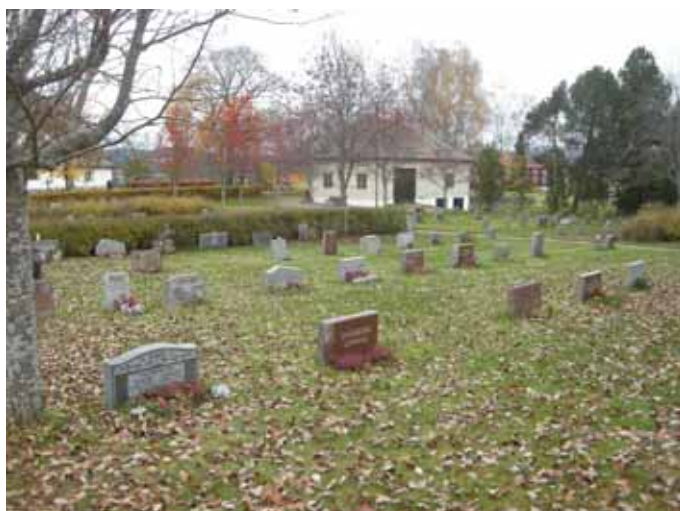
Figur 29. Kvarter 8 från sydöst. Foto: Daniel Olsson, Läns-  
museet Gävleborg 2014-10-17.

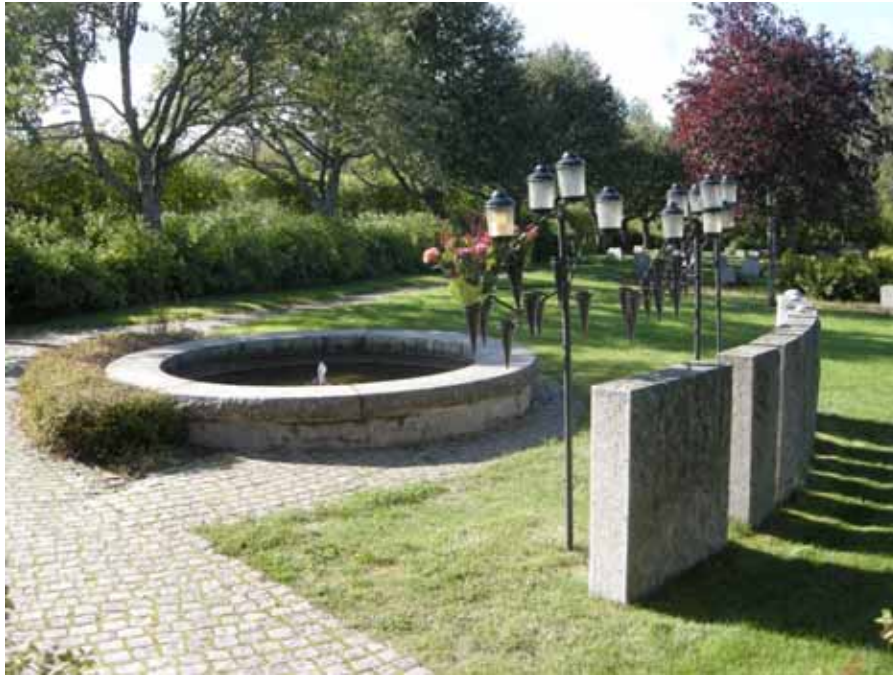
Figur 31. Minneslunden från väster. Foto: Daniel Olsson, Länsmuseet Gävleborg, 2014-09-12.

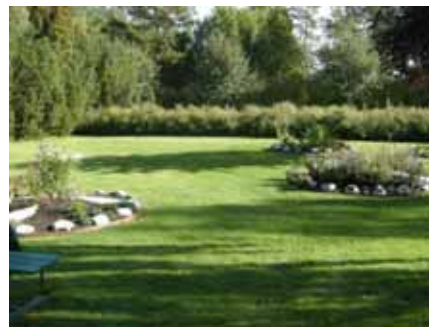
Figur 33. Askgravplatsen från sydväst. Foto: Daniel Olsson, Länsmuseet Gävleborg, 2014-09-12.

Kyrkogårdens askgravplats, som anlades 2012, omgärdas mot väster, norr och öster med häckar. Marken inom askgravplatsen är grästäckt och här finns tre upphöjda rundlar, var och en försedda med 16 naturstenar med namnplaketter.

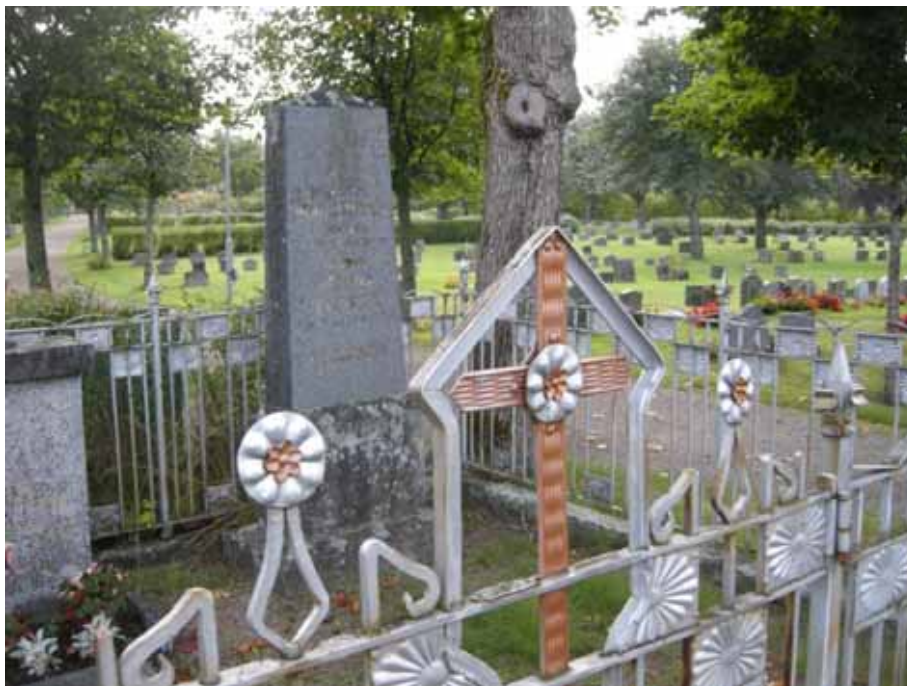
Figur 34. Detalj av gravanordning med järndetaljer vid gravplats i kvarter 2. Foto från nordväst, Daniel Olsson, Läns museet Gävleborg 2014-09-12.

Alla detaljer i gjutjärn eller smide som t.ex. kors, staket och kedjor bör skyddas eftersom de utgör en försvinnande liten rest av en unik konstruktionsperiod på kyrkogårdarna.

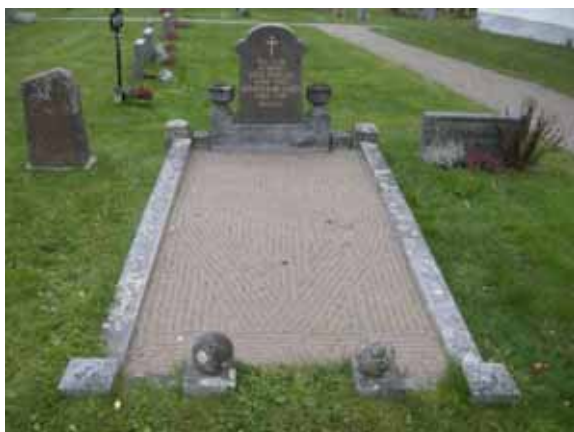
Figur 35. Gravvård i kvarter 2 med stenomgärdning och mönsterkrattad sand. Foto: Daniel Olsson, Läns museet Gävleborg 2014-10-17.
