FRIMURARHUSET

Antikvarisk medverkan vid invändiga målnings- och konservatorsarbeten

Frimurarhuset
Norr 43:1
Gävle stad och kommun
Gävleborgs län
2017

Rapport 2017:10
Ulrika Olsson

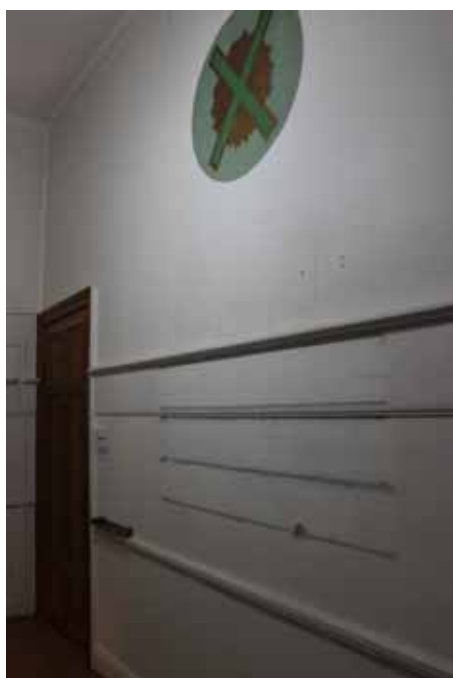
Figur 2. Passagen före påbörjade arbeten. Väggedekorationen i form av ett Andreaskors, hade sparats ut i vävtapeten. Den gröna kulören kring korset var den ursprungliga kulören, tillkommen omkring 1915. I övrigt var utrymmets väggar och listverk vitmålade. Foto: Ulrika Olsson, Läns museet Gävleborg, 2016-12-05.

Långväggen in mot ämbetsmannarummet har en målad dekoration i form av ett Andreaskors med flammor. Dekorationen är målad direkt på den putsade väggytan. Före påbörjade arbeten var dekorationen utsparat i vävtapeten, som tillkom under 1970-talet. Inom den nu aktuella restaureringen har de vävtapetserade ytorna ovan bröstlisten bredspacklats, vilket gör att den tidigare utsparade ytan för Andreaskorset, nu ingår som helhet i väggytan. Väggar och tak har målats om i de kulörer som utrymmet hade kring 1915. Färgsättningen är framtagen genom kulördokumentation utförd av konservator Per Mattsson. Grundning av väggytor har gjorts med Nordsjö häftgrund V. Slutstrykning har gjorts med linoljefärg från Kulturfärg. Linoljefärgen har rollats på större ytor, och penselstrukits på snickerier. Taket har grundmålats med Nordsjö traditional spärrvit och därefter rollats med Nordsjö professional 3, i vit kulör.

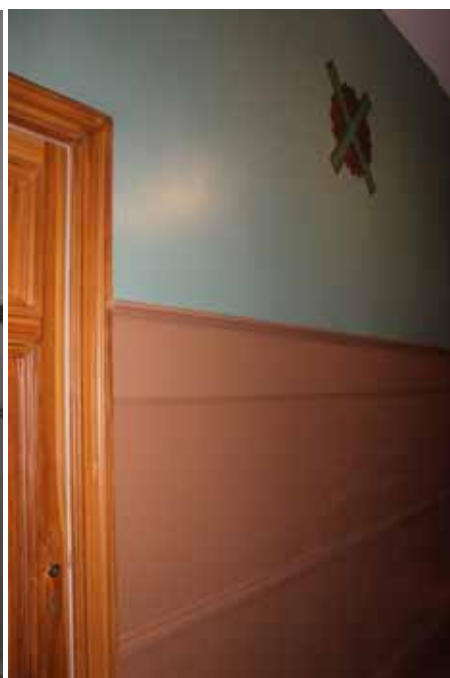
Figur 3. Passagen efter avslutade arbeten. Färgsättningen som tillkom kring 1915 har återskapats. Den övre väggytans vävtapet har bredspacklats. Ytan kring Andreaskorset är nu integrerad med övrig väggyta. Foto: Ulrika Olsson, Läns museet Gävleborg, 2017-03-06.

DEL	KOD	KULÖR	FÄRGTYP, slutstrykning
Tak	S 00500-N	vit	Nordsjö professional 3
Väggar över bröstlist	S 3020-G10Y	grågrön	Kulturfärg, linoljefärg
Väggar under bröstlist, inkl. lister, sockel, hatthylla	S 4030-Y30R	gulbrun	Kulturfärg, linoljefärg
Bänkar	S 6500-N	grå	Kulturfärg, linoljefärg

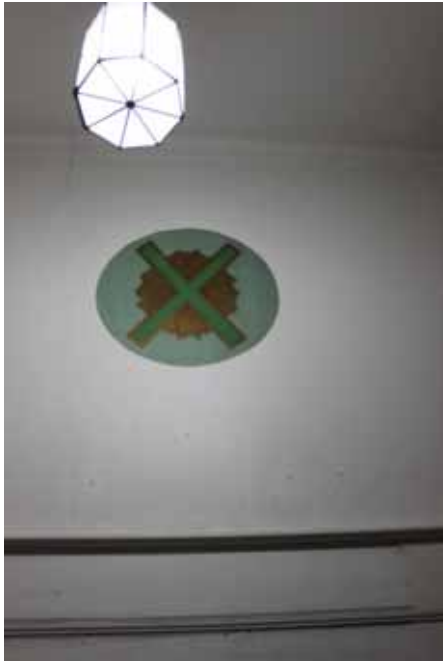
Figur 4. Passagens Andreaskors före påbörjade arbeten. Den ursprungliga putsade ytan var utspard i 1970-talets vävtapet. Foto: Ulrika Olsson, Läns museet Gävleborg, 2016-12-05.

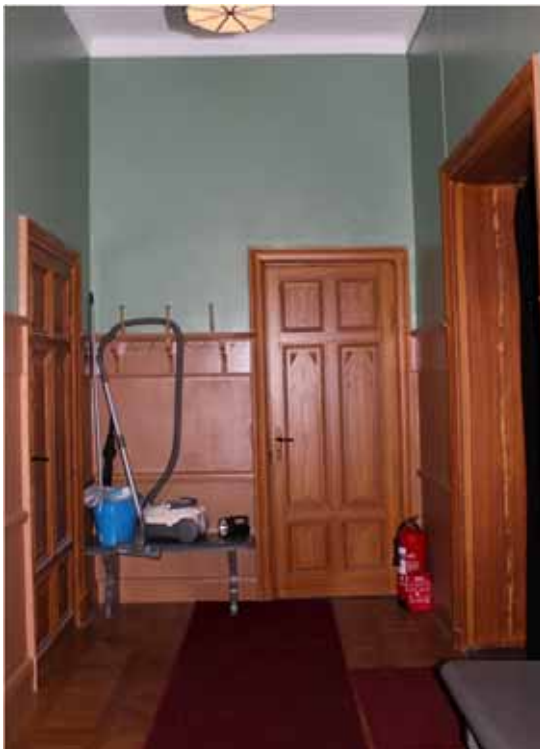
Figur 6. Passagen efter avslutade arbeten. Dörren till vänster leder in till ämbetsmannarummet. Foto: Ulrika Olsson. Läns museet Gävleborg, 2017-03-06.

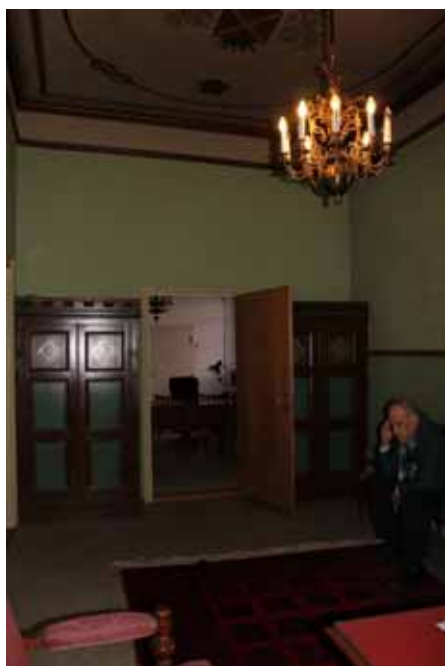
Figur 7. Ämbetsmannarummet före påbörjade arbeten. Väggarna var tapetserade med vävtapet och både väggar och tak var hårt smutsade. Foto: Ulrika Olsson, Läns museet Gävleborg, 2016-12-05.

De vävtapetserade väggytorna har bredspacklats och därefter grundats med Nordsjö häftgrund V. Väggarna har därefter rollats med linoljefärg från Kulturfärg i en strykning. Listverk och släta partier i listverk, är grundmålade med Nordsjö häftgrund V och därefter penselstrukna en gång med linoljefärg. List mot takfris, bröstlist, och sockelns översta profilerade list, är därefter laserade.

Väggarna har målats om i den gröna kulör som rummet fick vid renoveringen kring 1915. Färgsättningen är framtagen genom kulördokumentation utförd av konservator Per Mattsson. Fönsterbågarnas insida samt karmar är penselstrukna två gånger med linoljefärg. Fönsternischer och fönsterbänkar är grundmålade med Nordsjö häftgrund V och därefter penselstrukna två gånger med linoljefärg i ljust grå kulör.

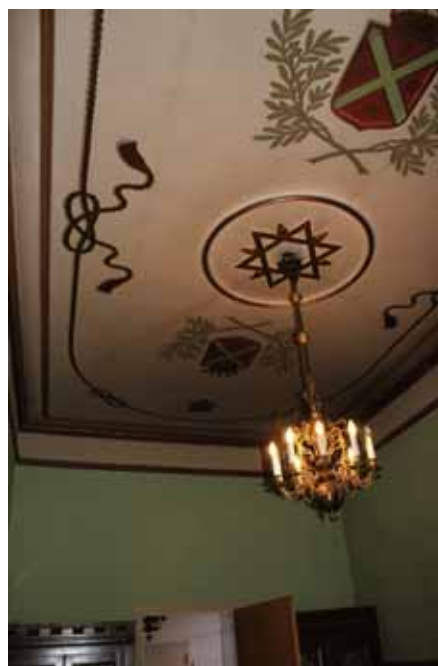
Figur 8. Taket innan rengöring, lagning och retuschering. Foto: Ulrika Olsson, Läns museet Gävleborg, 2016-12-05.

Det dekorationsmålade putsade taket var före påbörjade arbeten hårt smutsat. Sprickbildning syntes. Taket har varsamt rengjorts av konservator Per Mattsson. Sprickor har lagts igen med hjälp av gips. Den ljusa ytan som utgör bakgrund är målad med linoljefärg, vilken har rengjorts med hjälp av vatten och mildt diskmedel. Dekorerade delar är troligen målade i temperafärg, enligt Per Mattsson. Dessa delar har rengjorts med Soto radersvamp och Wichabsvamp. I takets sydvästra hörn var den ljusa bakgrundskulören hårt flagad. De lösa flagorna har avlägsnats och ytan har bättringsmålats. En referensyta har sparats i takets sydvästra hörn.

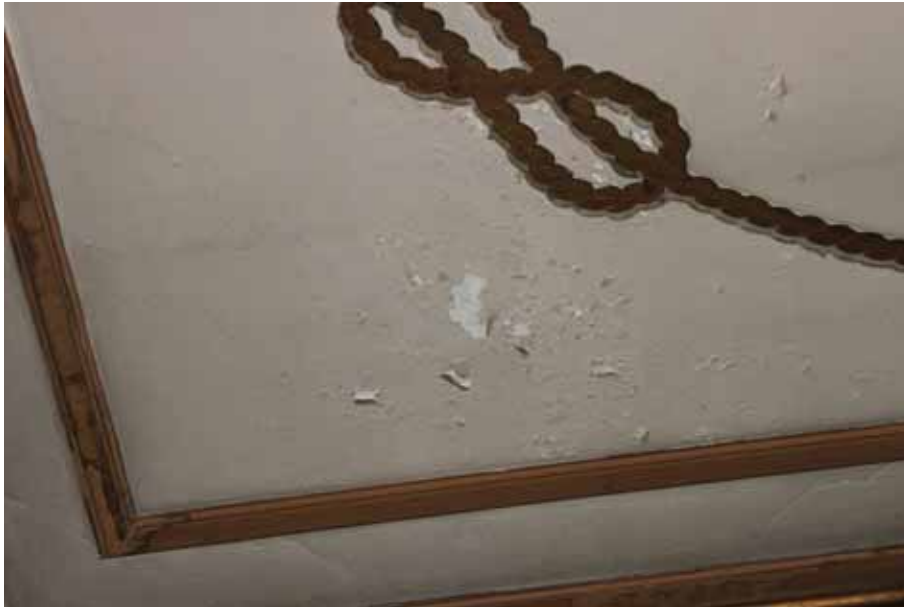
Figur 8. Taket före påbörjade arbeten. I det sydvästra hörnet var linoljefärgen kraftigt flagad. Foto: Ulrika Olsson, Läns museet Gävleborg, 2016-12-05.

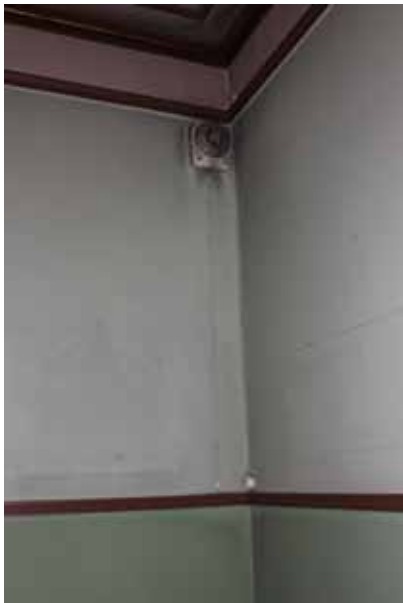
Figur 9. Ämbetsmannarummet före påbörjade arbeten. I en tidigare ventilationsöppning hade under sen tid en fläkt monterats. Foto: Ulrika Olsson, Läns museet Gävleborg, 2016-12-05.

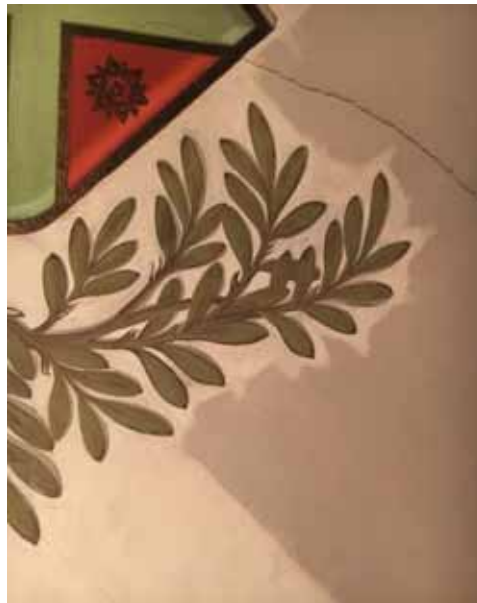
Figur 10. Taket i ämbetsmannarummet under pågående rengöring. Foto: Ulrika Olsson, Läns museet Gävleborg, 2017-01-12.

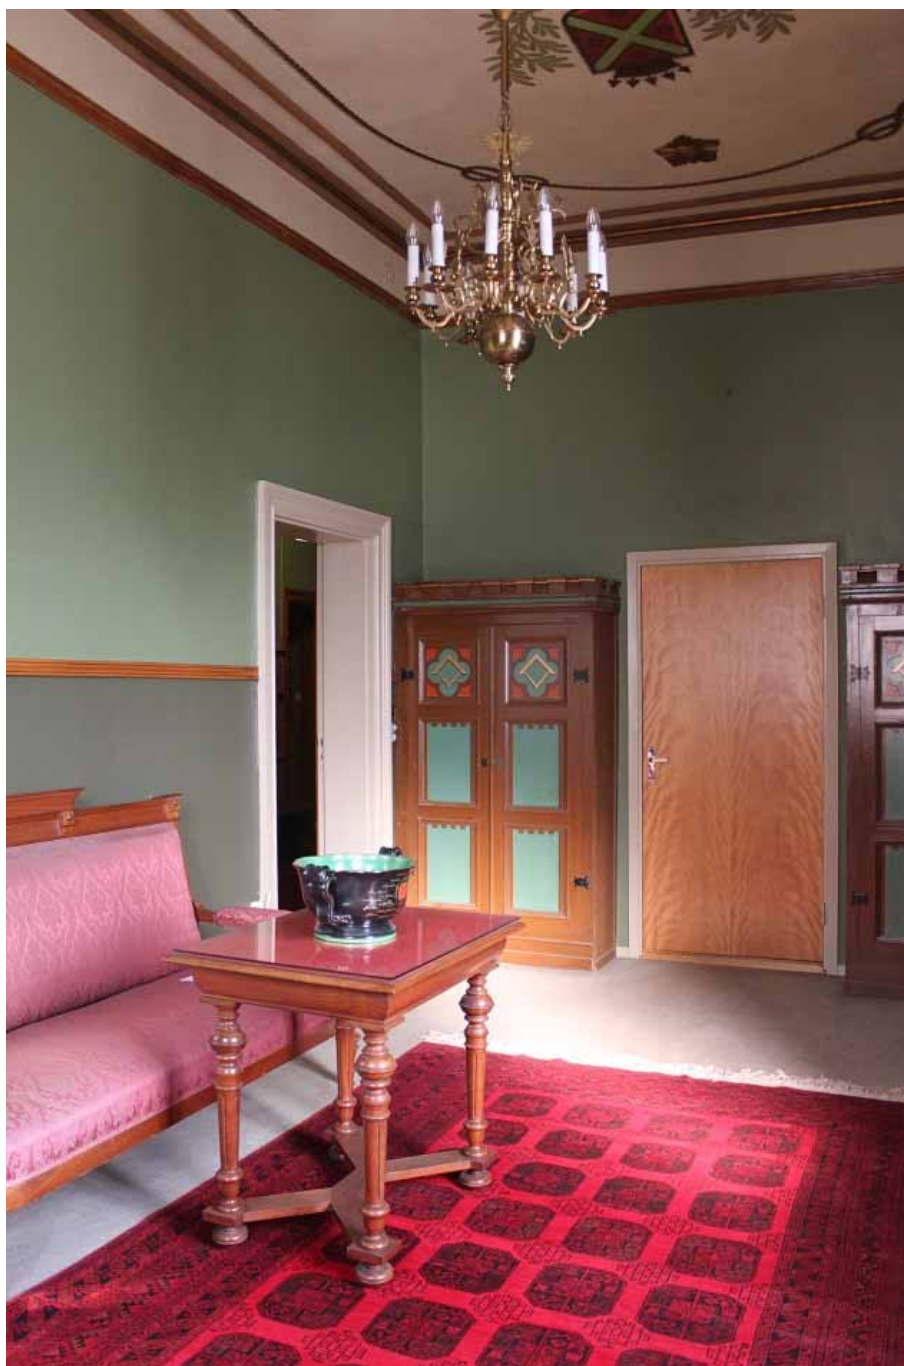
Figur 11. Ämbetsmannarummet efter avslutade arbeten. De tidigare vävtapetserade väggarna har bredspacklats och målats med linoljefärg i kulörer likvärdiga de från 1915, då rummet gjordes om från att tidigare ha ingått som rum i logevaktmästarens lägenhet. Listverk är laserade i brunt. Foto: Ulrika Olsson, Läns museet Gävleborg, 2017-03-06.

Enligt Per Perssons offert skulle målningsarbetena göras med traditionella material och metoder. De bredspacklade väggarna är nu rollade. Länsmuseet hade helst sett att målningen hade utförts med pensel. Vid samtal med Persson efter avslutade arbeten, menade han att stora ytor sannolikt aldrig penselstruktits med linoljefärg. Ingen inledande dialog kring detta fördes med antikvarisk medverkande vid uppstart. På några mindre ytor, invid listverk, var färgen vid slutbesiktningen 2017-03-06 något tjock på grund av att den rollats. Under sommaren 2017 slipades dessa ytor något och rollades på nytt, med ett bättre slutresultat.

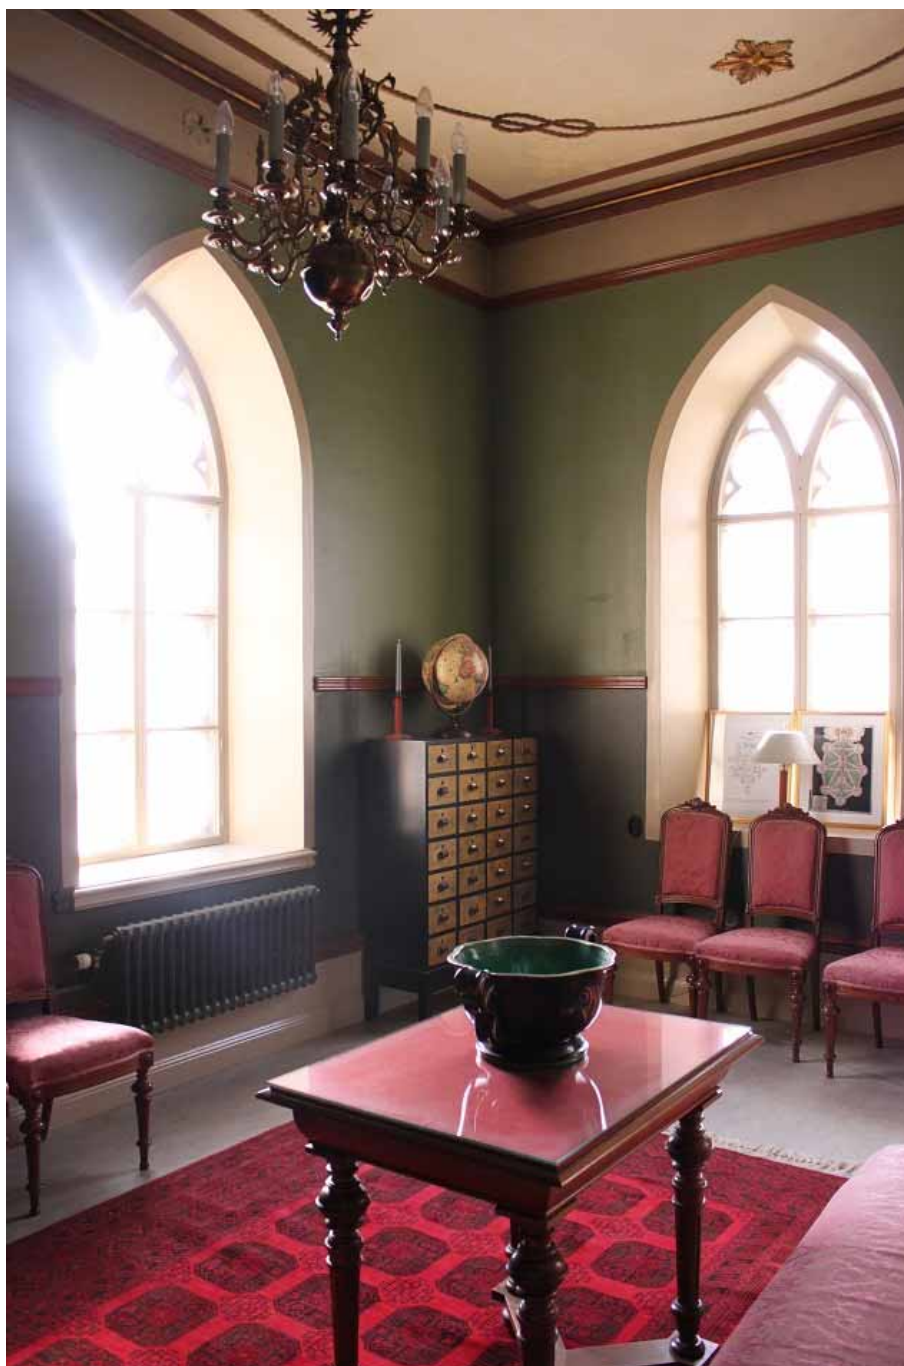
Figur 12. Ämbetsmannarummet efter avslutade arbeten. De tidigare vävtapetserade väggarna har bredspacklats och målats med linoljefärg i kulörer likvärdiga de från 1915, då rummet gjordes om från att tidigare ha ingått som rum i logevaktmästarens lägenhet. Fönsterbågar och fönsternischer är målade i en gulgrå kulör. I hörnet av taket skymtar en sparad referensyta, liksom en tidigare hårt flagad yta. Foto: Ulrika Olsson, Länsmuseet Gävleborg, 2017-03-06.

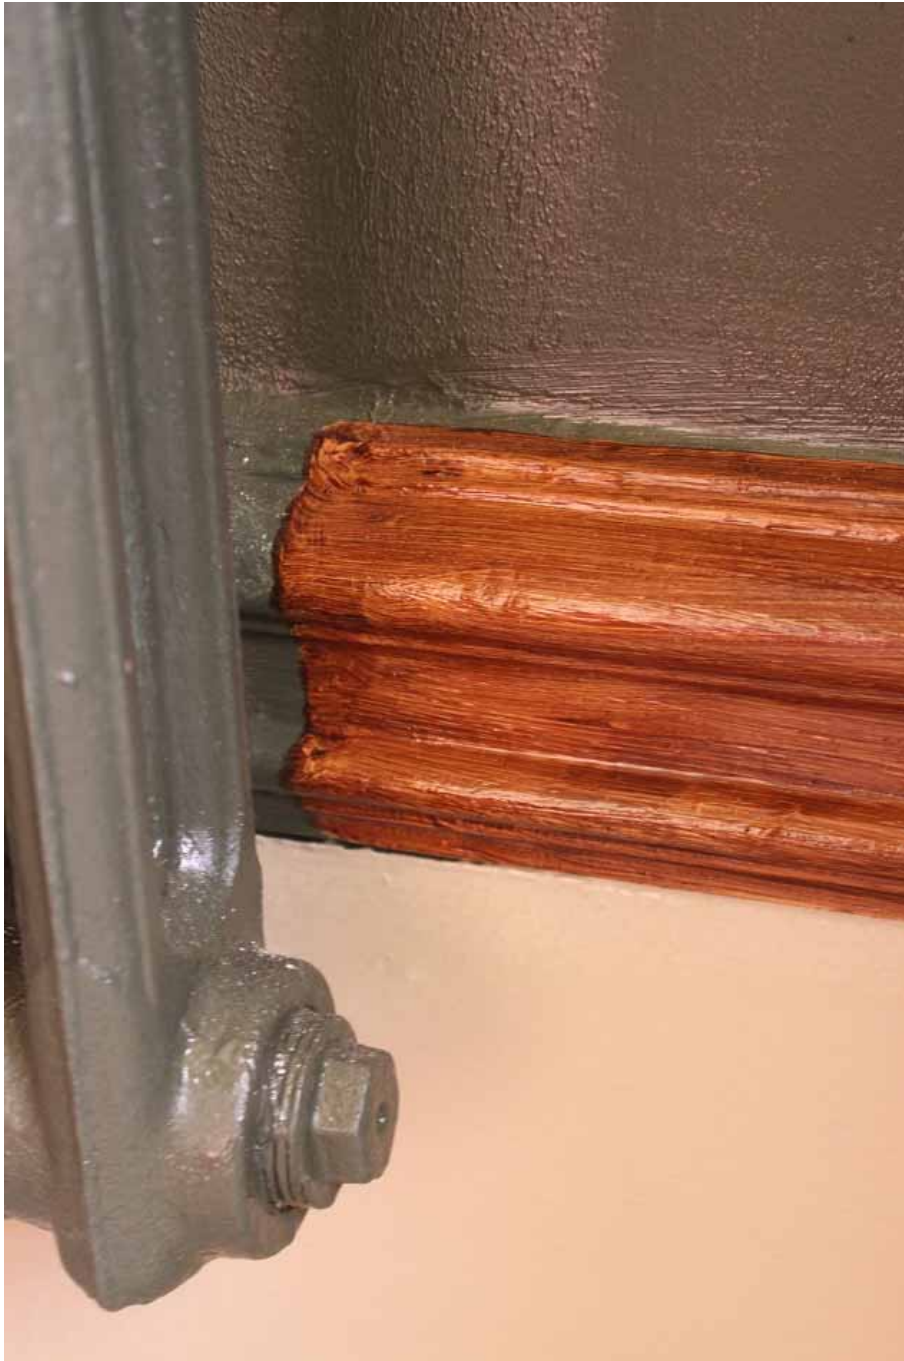
Figur 13. Laserad list i ämbetsmannarummet. Foto: Ulrika Olsson, Länsmuseet Gävleborg, 2017-03-06.

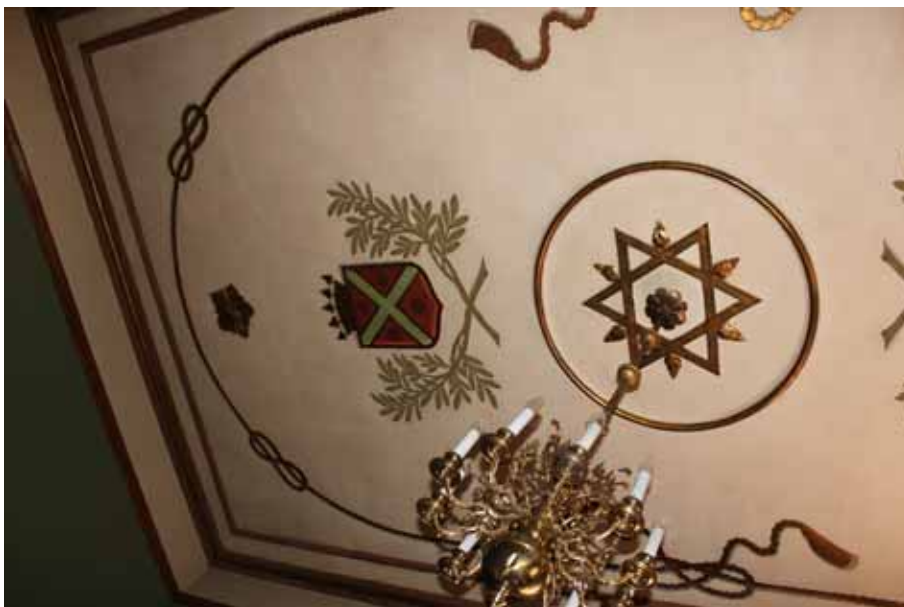
Figur 14. Det putsade och målade taket efter avslutade arbeten. Sprickor har lagts igen med gips, ytorna har rengjorts och flagade delar har bättrats. Foto: Ulrika Olsson, Länsmuseet Gävleborg, 2017-03-06.

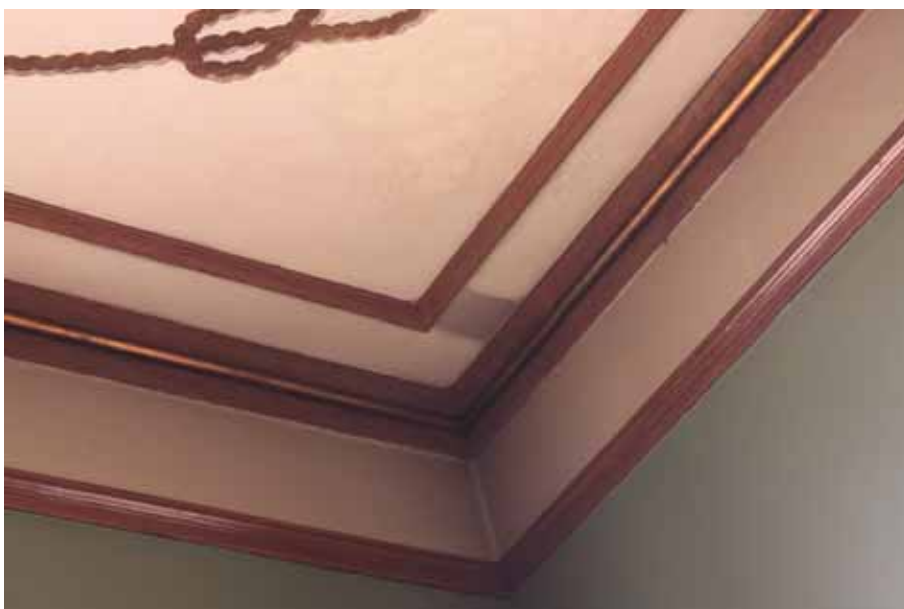
Figur 15. Sydvästra hörnet av taket i ämbetsmannarummet. Här har en referensyta lämnats, vilken visar hur hårt smutsat taket var innan rengöringen. I fältet invid repet syns den tidigare flagade ytan. Denna har bättringsmålats. Foto: Ulrika Olsson, Länsmuseet Gävleborg, 2017-03-06.
