# BÖRSPLAN 2016

Arkeologisk undersökning i form av schaktningsövervakning

RAÄ 51:1  
Gävle stad  
Gävle Kommun  
Gästrikland  
2016

Rapport 2017:15  
*Bo Ulfhielm*

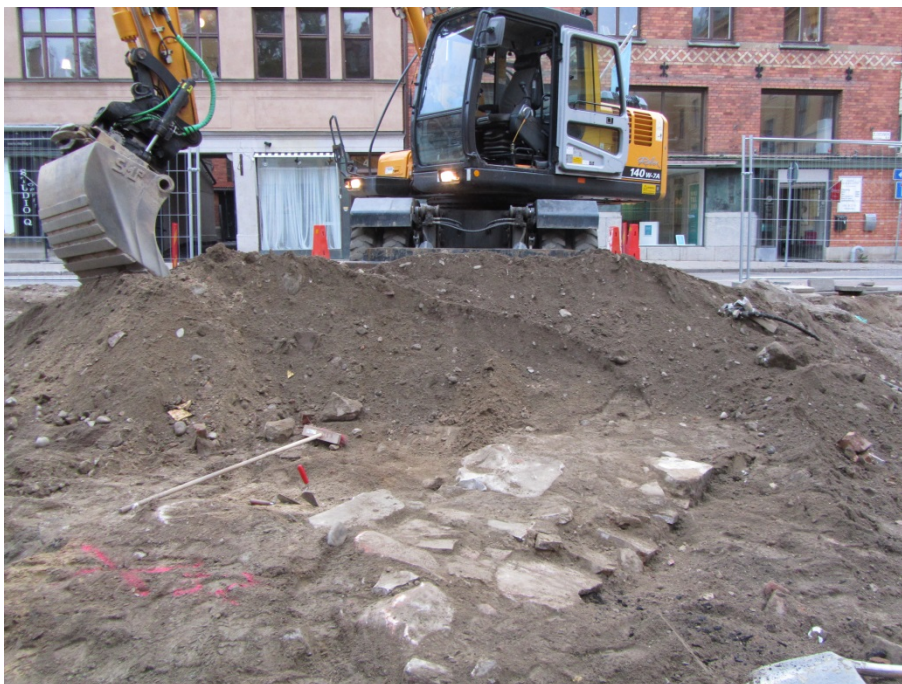
*Bild 2. Maskinschaktningen övervakades kontinuerligt och påträffade anläggningar grävdes fram i plan. Foto Bo Ulfhielm.*

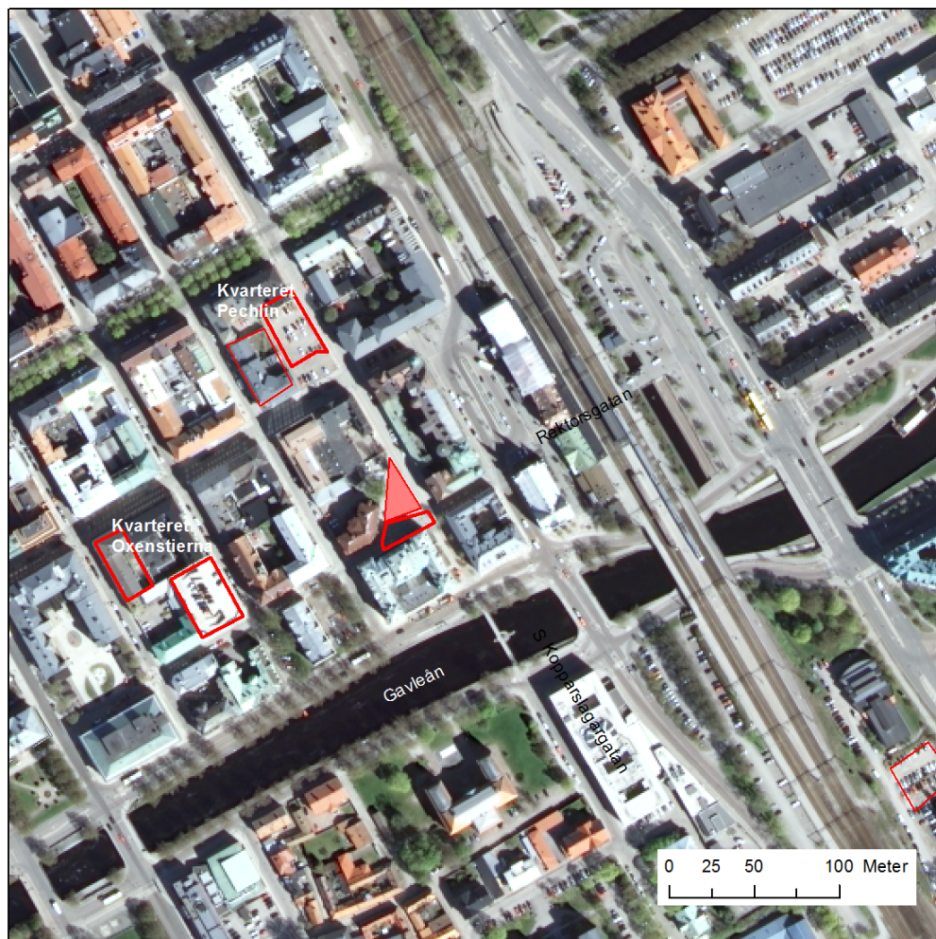
*Bild 3. Flygfoto över centrala Gävle med omnämnda kvarter inlagda. Röda linjer markerar ytor som undersökts arkeologiskt. Den fyllda röda triangeln markerar det aktuella undersökningsområdet. Lantmäteriet.*

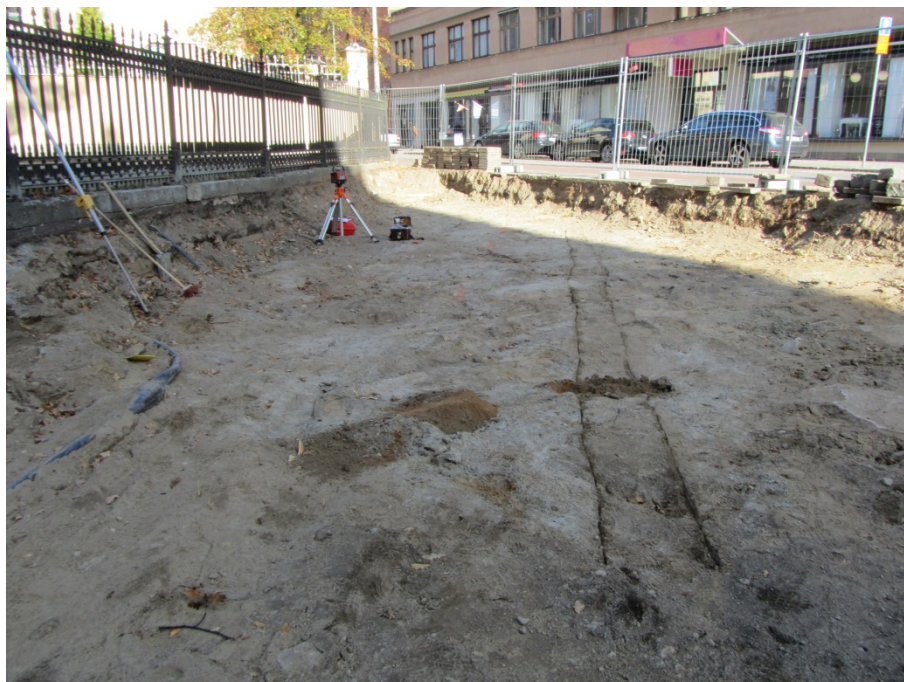
På cirka 0,70 djup framträdde en mörkfärgning, 10,5 meter lång, 0,5 meter bred och 0,10–0,35 meter djup. Denna löpte diagonalt över ytan från schaktkanten i norr till centrum av ytan där den var avgrävd. I sektion var färgningen inte lika tydlig, men kunde följas till omkring 0,35 meters djup där den avslutades med en skålad botten. Inga fynd.

*Bild 4. Rännan fotograferad från söder. Foto: Bo Ulfhielm.*

En möjlig tolkning är att rännan utgör en kant från en gränd som gick här på 1700- och 1800-talen. Läge och riktning stämmer bra överens med grändens kant enligt äldre kartor.

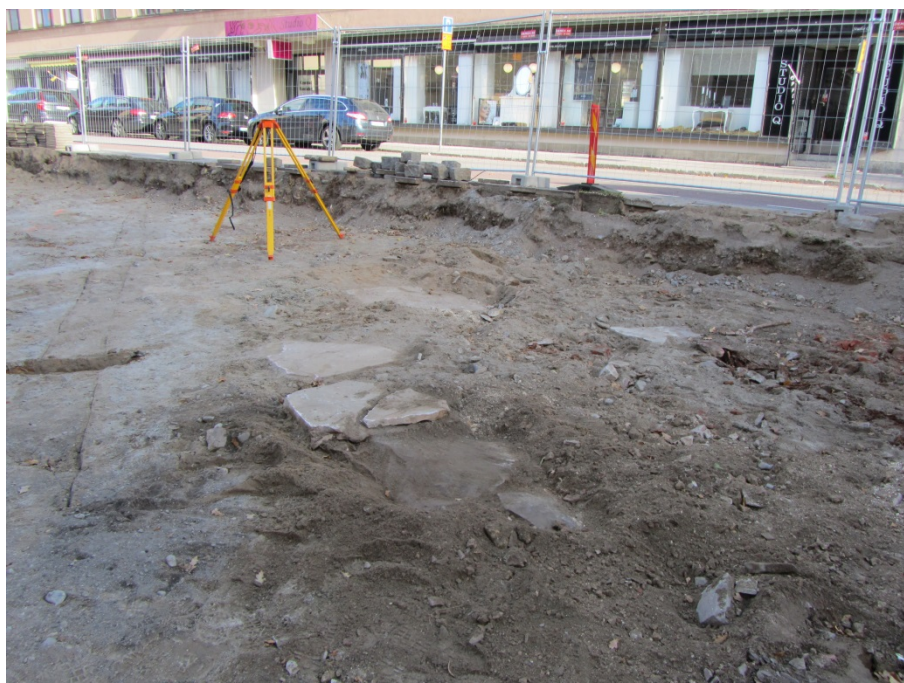
I norra delen av schaktet framkom flera stenar vilka sannolikt bildat delar av grunden till en byggnad, i detta område var också rikligt med tegel. Stenarna var av röd sandsten och förhållandevis stora, upp till 1,5 meter. Stenarna låg inom ett 5×4 meter stort område men bildade ingen sammanhängande stensyll.

*Bild 5. A2 utgjordes av några grundstenar av röd sandsten.*

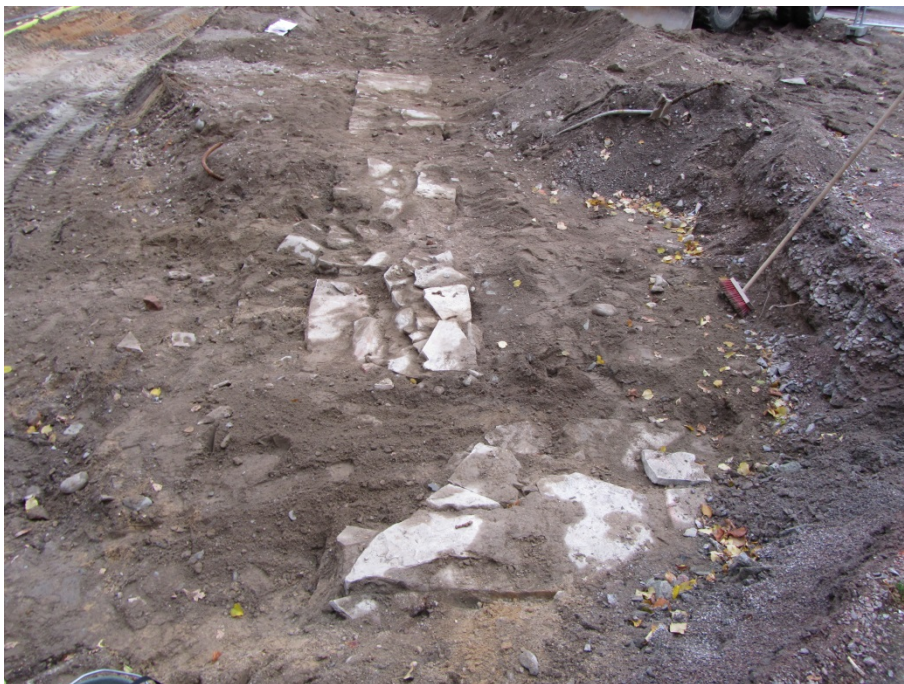
En grundmur till en byggnad framkom i södra delen av schaktet. Grunden bestod av flata sandstenar av varierande storlek. Bredden var 0,8 meter och bevarad höjd från grundens botten var 0,4-0,6 meter.

*Bild 6. Grundmurens sydvästra hörn. Hörnet är skadat av en nedgrävd elledning. Foto: Bo Ulfhielm.*

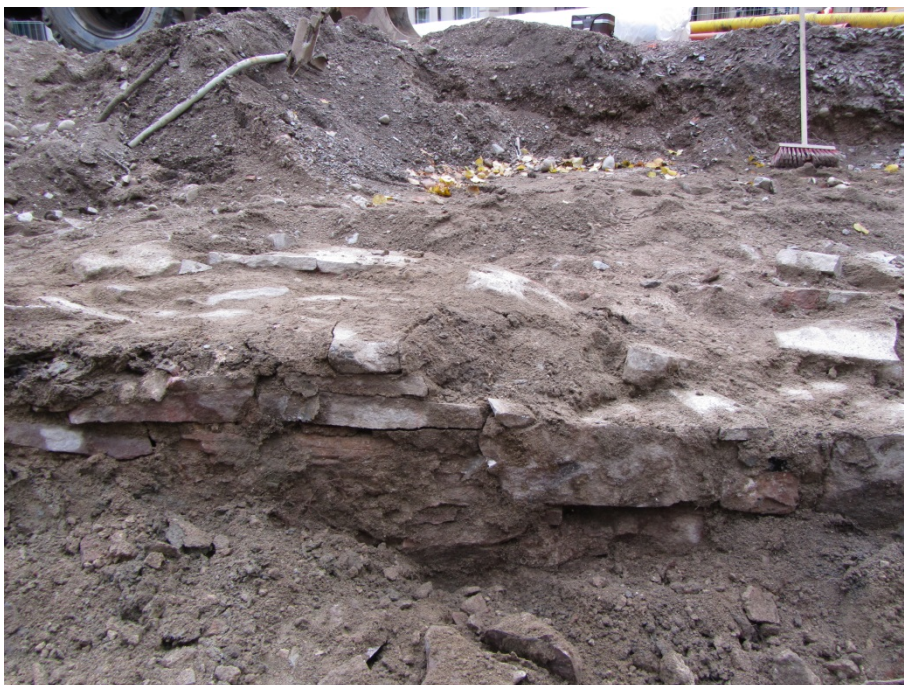
*Bild 7. Sektion av grundmuren under framrensning. Foto: Bo Ulfhielm.*

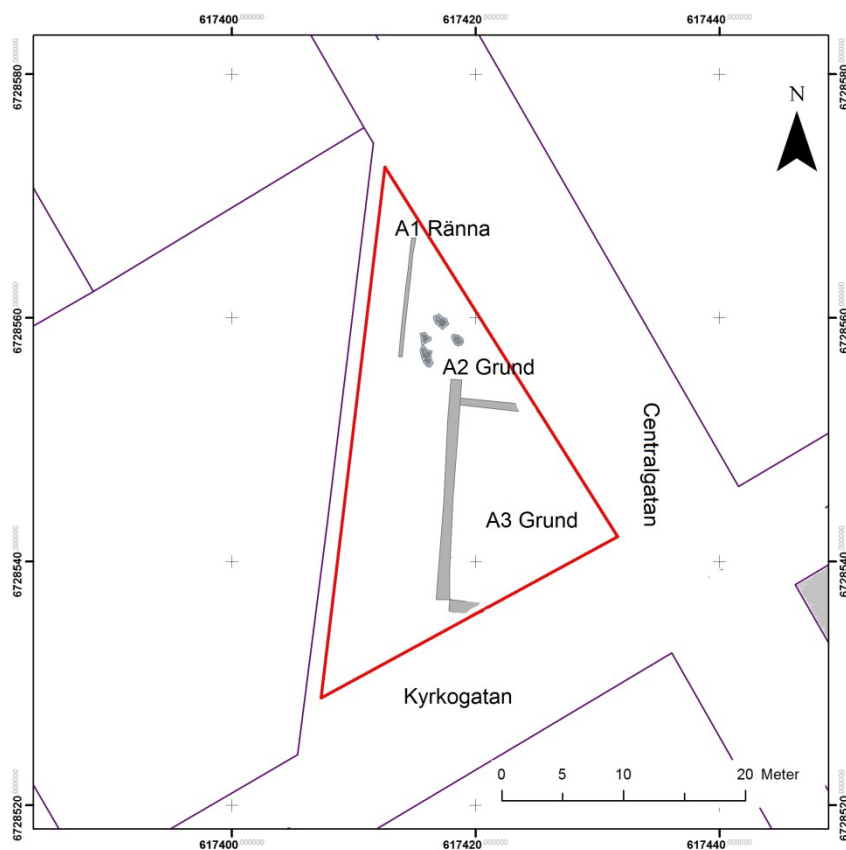
*Bild 8. Schaktplan med påträffade anläggningar redovisade.*

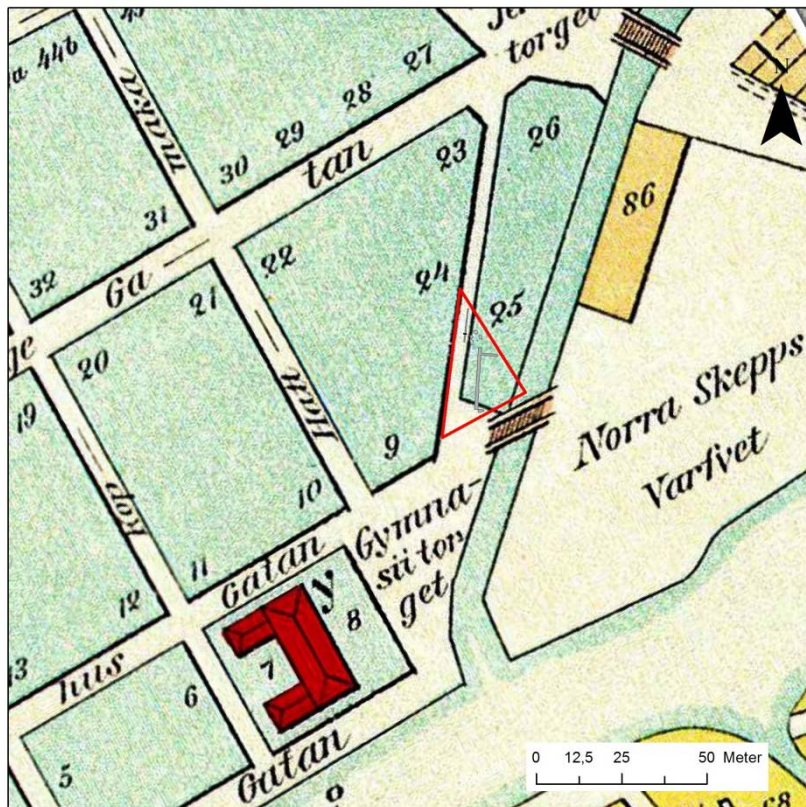
Bild 9. Undersökningsområdet med anläggningar i förhållande till 1837 års stadskarta (Fyhrvall 1901).

Grunden A3 representerar ett hus som uppfördes efter stadsbranden 1776 och som stod fram till nästa stora stadsbrand 1869. I huset bodde bland andra lagmannen Fredric Ennes, kommersrådet Olov Elfbrink och borgmästaren Johan Henrik von Sydow (Arkiv digital). Vid tiden för den stora stadsbranden 1869 ägdes huset av Grosshandlaren Johan August Bång. I anslutning till grunden var ställvis rikligt med kol.

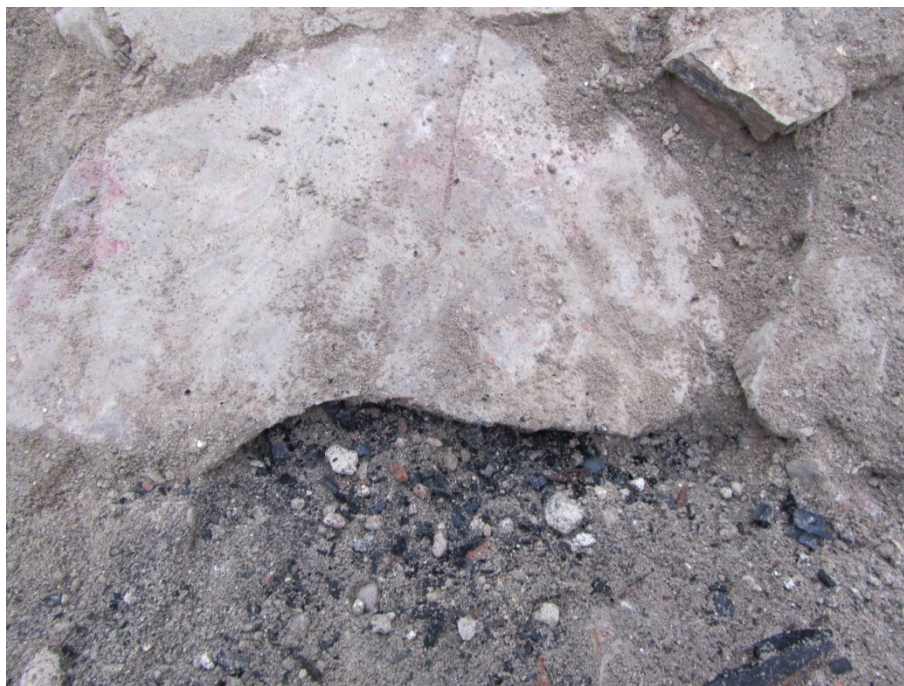
Bild 10. Träkol vid grundmuren A3. Foto: Bo Ulfhielm.

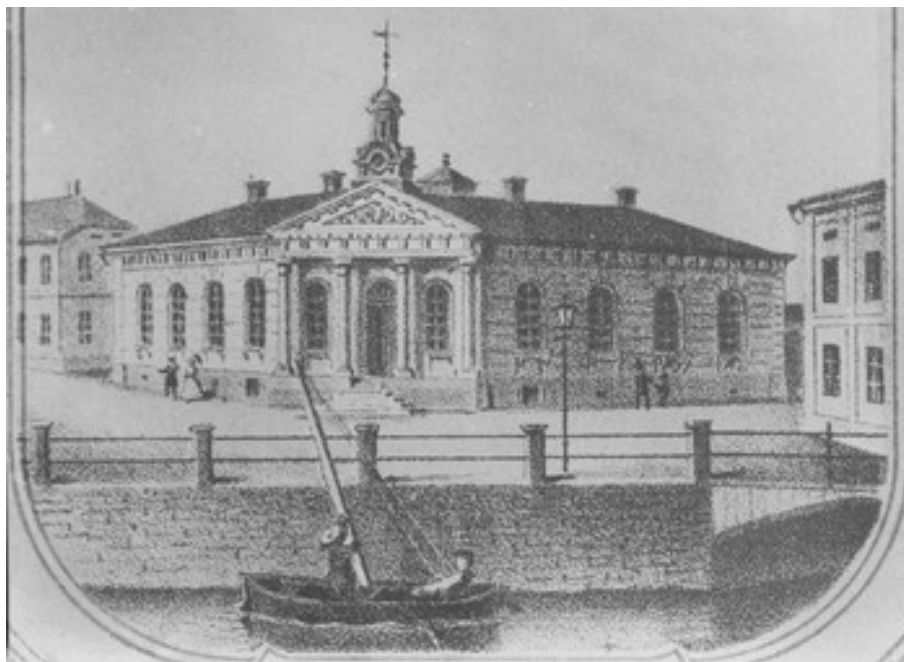
*Bild 11. Börshuset från öster som det såg ut innan branden. I högra hörnet skymtas den byggnad vars grund nu påträffats. Litografi av L.A Groth. 1860-tal. (Viklund och Karlström 1968).*

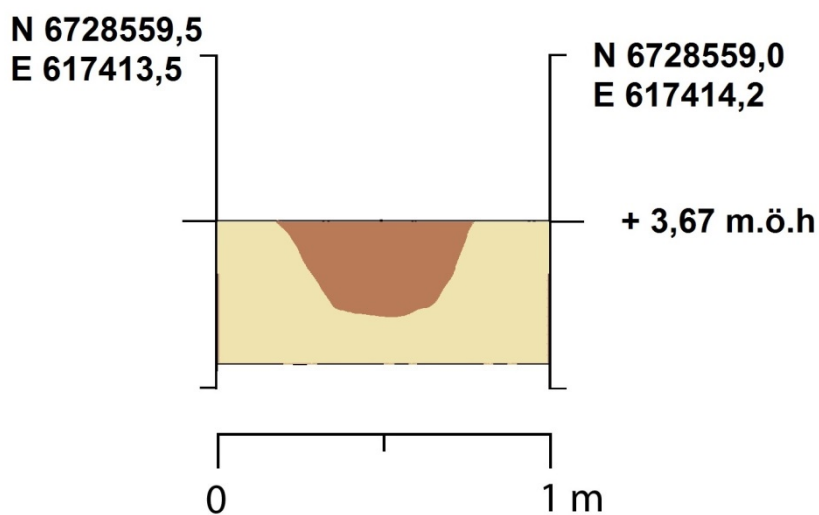
Sektionsritning A1

Mörkfärgning, 10,5 meter lång (NNV–SSÖ), 0,5 meter bred och 0,1–0,35 meter djup. Denna löpte diagonalt över ytan från schaktkanten i norr mot centrum av ytan där den var avgrävd. I sektion var färgningen inte lika tydlig, men kunde följas till omkring 0,35 meters djup där den avslutades med en skålad botten. Inga fynd.

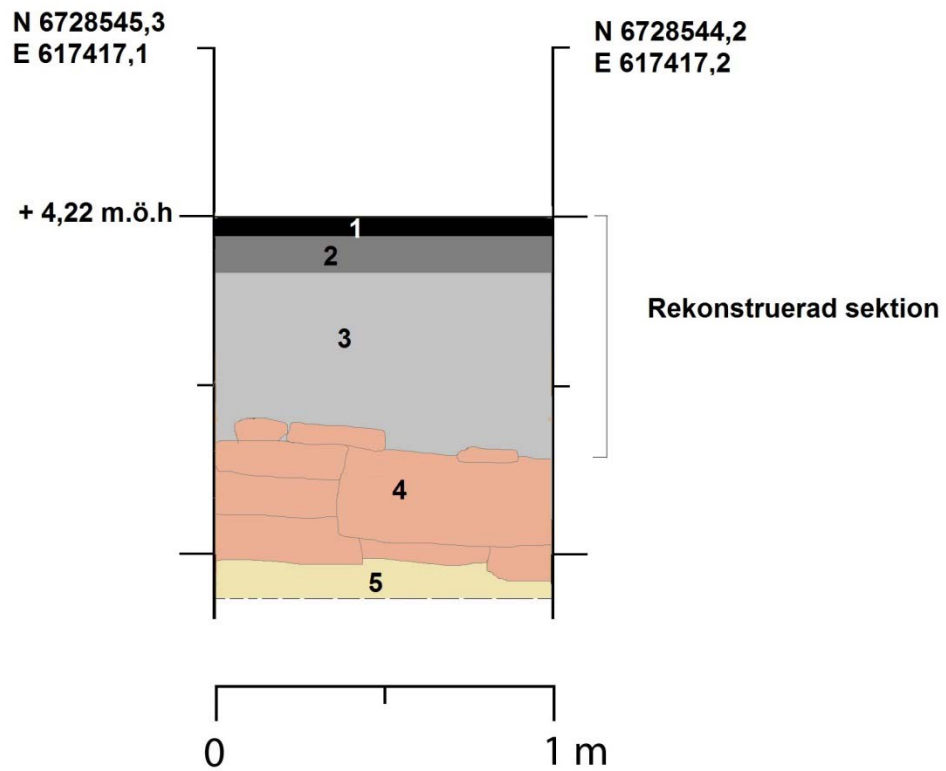
Grundmur, del av. Den västra sidan är 17 meter lång, medan de norra och södra sidorna kan följas 1,7 respektive 4,5 meter och försvinner därefter in i schaktkanterna. Det södra hörnet skadat av nedgrävd kabel. Muren är byggd av flata sandstenar av varierande storlek. Bredden var 0,8 meter och bevarad höjd från grundens botten var 0,4–0,6 meter. I västra kanten är ställvis rikligt med kol. I anslutning till muren framkom fynd av kritpipor, keramik och ballastflinta.

Sektionsritning A3. 1. Asfalt, 2. Bärlager grus, 3. Fyllnadsmassor, 4. Stenmur grund, 5. Gulbeige Silt/sand
