# AXMAR BRUKSGATA

Arkeologisk undersökning

Hamrånge 146:1  
Hamrånge Socken  
Gävle Kommun  
Gästrikland  
2017

Rapport 2018:16  
*Bo Ulfhielm*

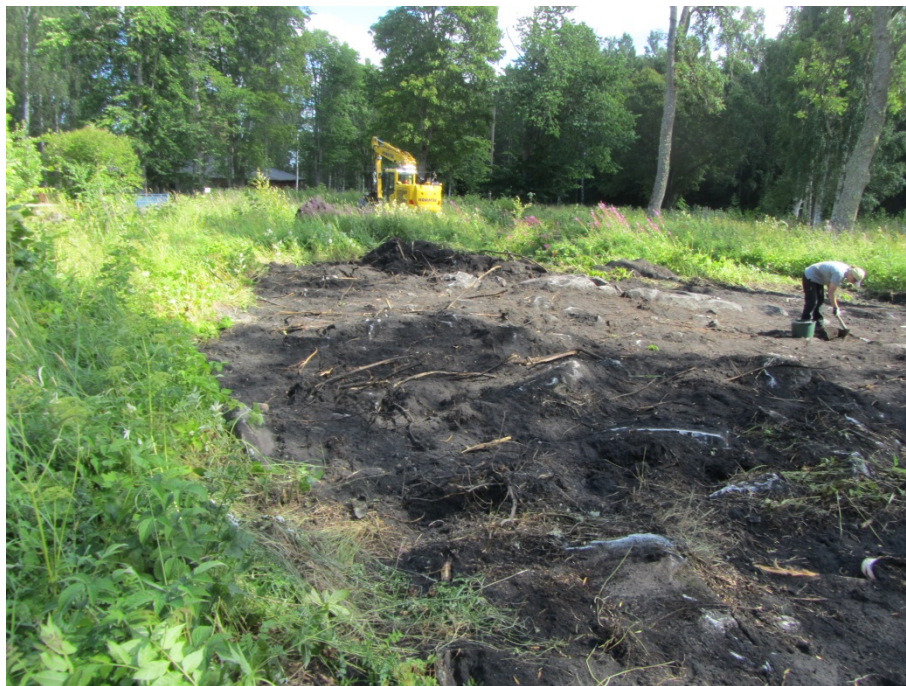
*Bild 2. Handrensning på platsen för en arbetarbostad. Fotot taget från nordväst.  
Foto: Bo Ulfhielm*

Den arkeologiska undersökningen genomfördes genom maskinschaktning i parkmark. Påträffade anläggningar rensades fram för hand. Totalt schaktades en yta på cirka 400 kvadratmeter fördelade på två områden om 75 respektive 315 kvadratmeter. Schakten lades ut efter rektifierade historiska kartor för att få med redovisade huskroppar, men placeringen styrdes i praktiken också av ledningar och befintliga träd för att skador skulle undvikas vid grävarbetet.

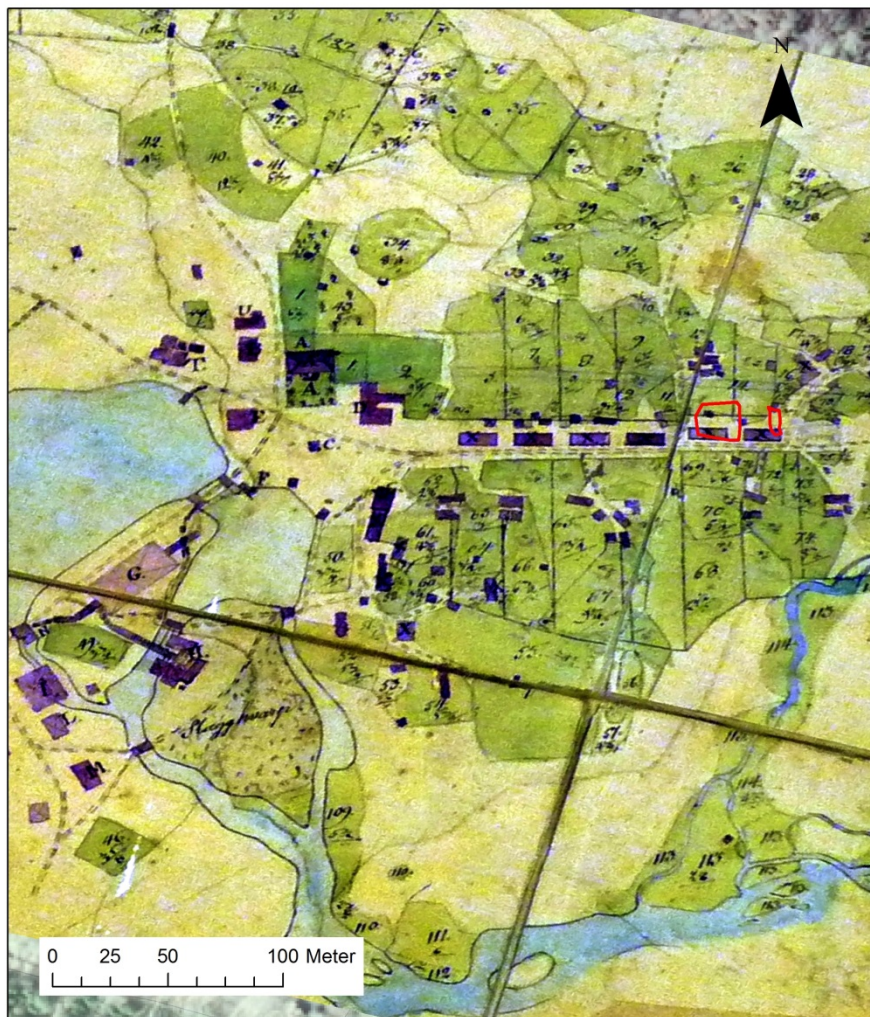
*Bild 3. Rektifierad historisk karta över Axmar bruk som visar de aktuella schakten (rödmarkerade) i förhållande till de nu borttagna arbetarbostäderna. Till vänster i bild syns det äldre industriområdet i dagens engelska park. Kartan från 1820. Arkivcentrum Dalarna.*

Undersökningen omfattade två schakt om 75 respektive 315 kvadratmeter som båda enligt det rektifierade kartmaterialet skulle beröra byggnader.

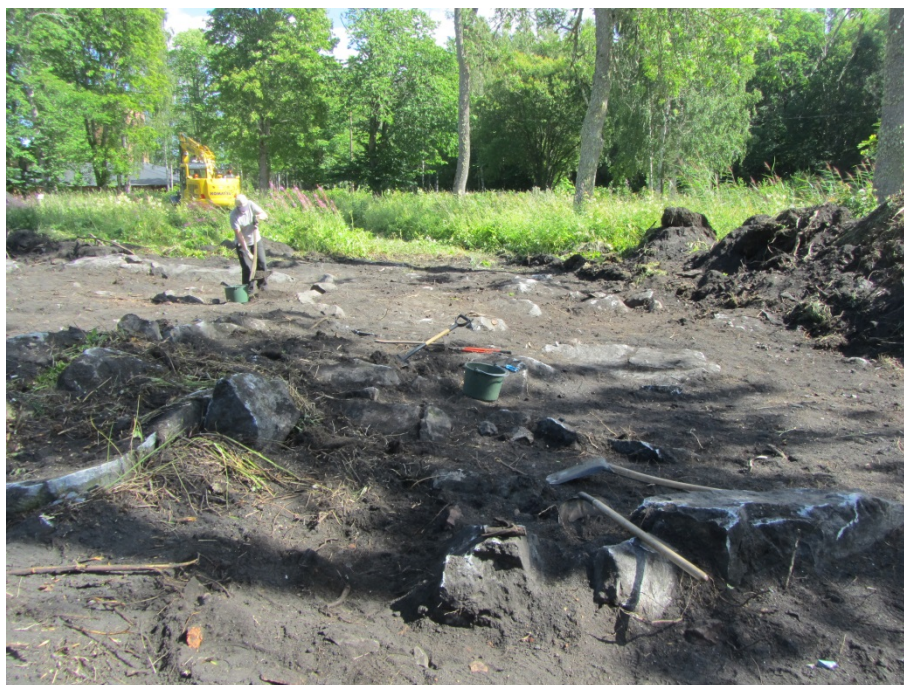
*Bild 4. Grunden under framrensning. Fotot taget från väster. Foto: Bo Ulfhielm*

I det västliga schaktet var överst ett 0,3–0,5 meter tjockt matjordlager och därefter morän med rikligt med sten och inslag av häll. Platsen för en av brukslängorna kunde ungefärligt avgränsas som en plan yta, 12×6 meter stor, med sten i kanterna. Stensyllen, som är synlig på äldre fotografier, var dock till stora delar uttriven. Troligen har grundstenar återanvänts till andra byggnader. Grunden rensades fram och karterades med RTK-GPS. Vid framrensningen framkom enstaka fynd i form av ben, keramik och porslin, samt spikar, beslag och andra järnföremål. Samtliga daterbara föremål var från 1800-talets slut eller av mer recent karaktär. I södra delen av ytan var ett utfyllnadslager med slagg 0,05–0,2 meter tjockt som delvis sammanföll med grunden.

Husgrund, rest av, ca 12×6 m (Ö-V). I V och N sidorna är enstaka syllstenar 0,5–1,5× 1 m st. I S är ett fyllnadslager med slagg 0,05-0,2 m tj.

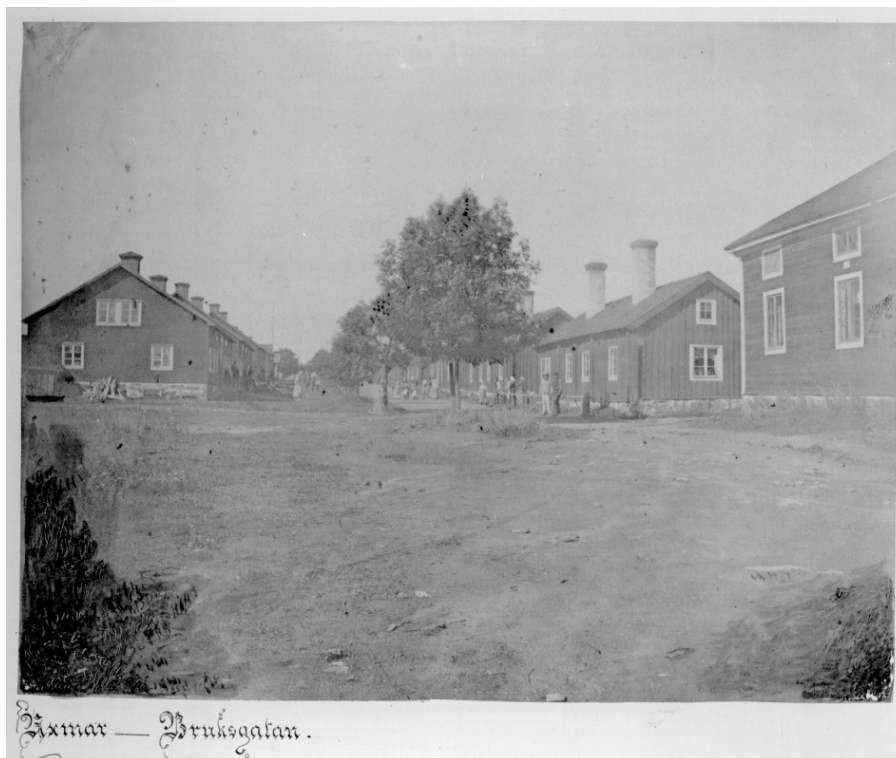
*Bild 5. Äldre foto från bruksgatan. Huset med två skorstenar till höger i bild är den vars grund delvis kunde beläggas i fält. Läns museet Gävleborg bildarkiv.*
