# BOLLNÄSSTRÖMMAR

Arkeologisk inventering

Bollnäs socken  
Bollnäs kommun  
Hälsingland  
2018

Rapport 2018:21  
*Inga Blennå*

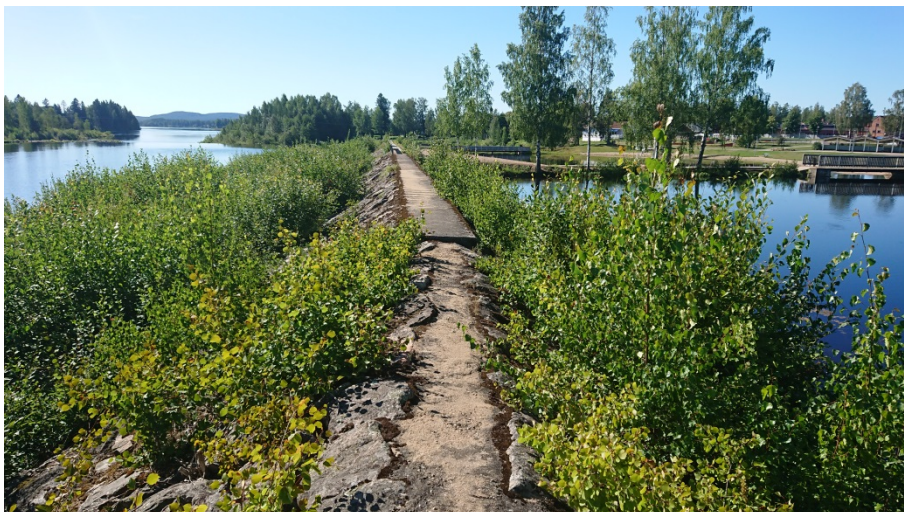
*Figur 3. Objekt 1, ledarm söder om Renbron på västra sidan av Ljusnan. Bilden är tagen från norr.*

| Obj nr | Lämningstyp | Egenskap svärde | Beskrivning | Status |
|---|---|---|---|---|
| 1 | Flottnings-anläggning | Vattenledare | Ledarm, ca 350 m l (N-S), 1-7 m br och 2 m h av 0,3-1,2 m st stenblock. Lämningens övre del till största del förstärkt med betong. | Övrig kulturhistorisk lämning |

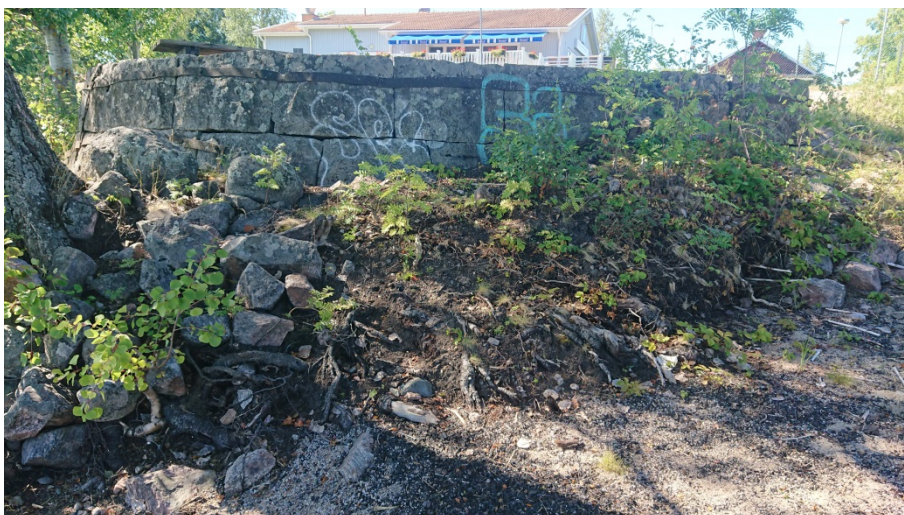
*Figur 4. Objekt 2 och 3, slaggförekomst i direkt anslutning till en järnförstärkt bågformig mur. Bilden är tagen från nordöst.*

| Obj nr | Lämningstyp | Egenskap svärde | Beskrivning | Status |
|---|---|---|---|---|
| 2 | Flottnings-anläggning | Övrig | Bågformad mur, 7,5x6 m (N-S), 0,6-2 m h. Byggd av huggna stenblock, 1 m l, 0,6 m br och 0,7 m h i 2-5 varv. Muren är ställvis förstärkt med järnband.<br><br>Skada: Den inre delen är hårdgjord grusplan som utgörs av rastplats med bord och papperskorg.<br><br>5 m V om strandlinje (N-S). | Övrig kulturhistorisk lämning |
| 3 | Blästbruks-lämning | Slagg/slag gvarp | Slaggförekomst, minst 8x3 m (NV-SÖ) och 1 m h. N delen bortschaktad/eroderad och utgörs nu av sandstrand. Slaggbitarna är 0,05-0,1 m st av blästugnskaraktär.<br><br>Skada: Lämningen ligger delvis under en uppbyggd mur, se objekt 2.<br><br>5 m V om strandlinje (N-S).<br><br>Bevuxen med 1 björk och lövsly. | Forn-lämning |

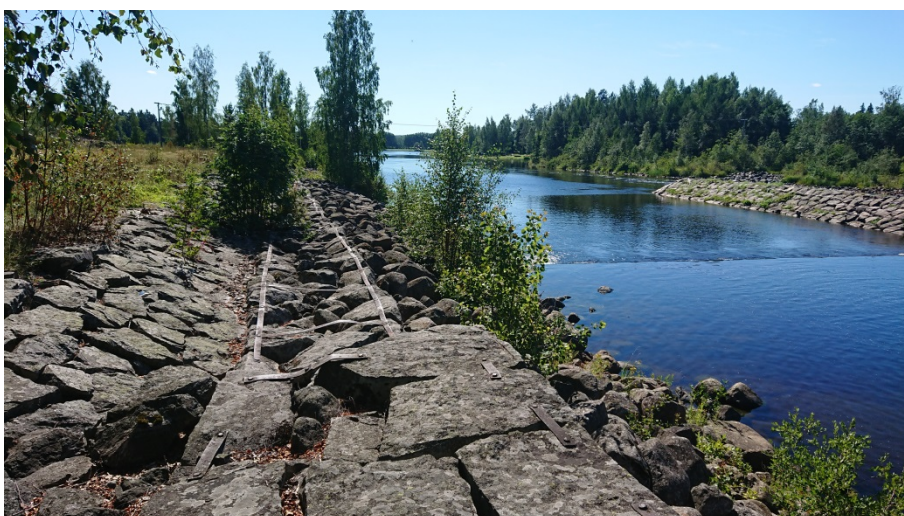
*Figur 4. Objekt 5, flottningsränna bestående av ledarm och strandskoning. Bilden visar södra delen från Renbron, östra sidan av Ljusnan, och är tagen från norr.*

| Obj nr | Lämningstyp | Egenskap svärde | Beskrivning | Status |
|---|---|---|---|---|
| 5 | Flottnings-anläggning | Ränna | Flottningsränna, ca 700 m l (huvudsakligen N-S) och ca 30 m br. Norra delen övergår i natursten och viker av mot NNV.<br><br>Rännans V del består av en ledarm, 1,5-8 m br och ca 3 m h av kallmurad 0,3-1,5 m st delvis huggna stenblock. Förstärkt med järnband längs hela dess utsträckning och ställvis förstärkt med betong.<br><br>Rännans Ö del utgörs av strandskoning 2-5 m br av kallmurad 0,8-1,8 m st delvis huggna stenblock. Ställvis förstärkt med järnband och betong.<br><br>Lämningen sträcker sig längs älvens östra sida och under 1900-talets andra hälft anlades spegel- eller överfallsdammar för att kompensera för den minskade vattennivån i och med utbyggnaden av älven. Dammarna avgränsas genom betongtrösklar och i flottningsrännan finns 8 trösklar gjutna av betong som ligger under strömmande vatten. | Övrig kulturhistorisk lämning |

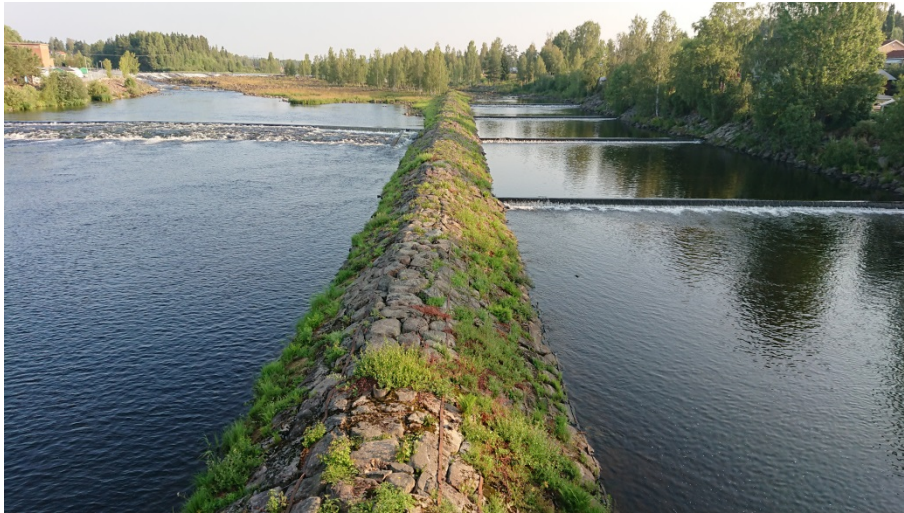
*Figur 5. Objekt 5, flottningsränna med ledarm centralt i bilden, norr om Renbron. Bilden är tagen från söder.*

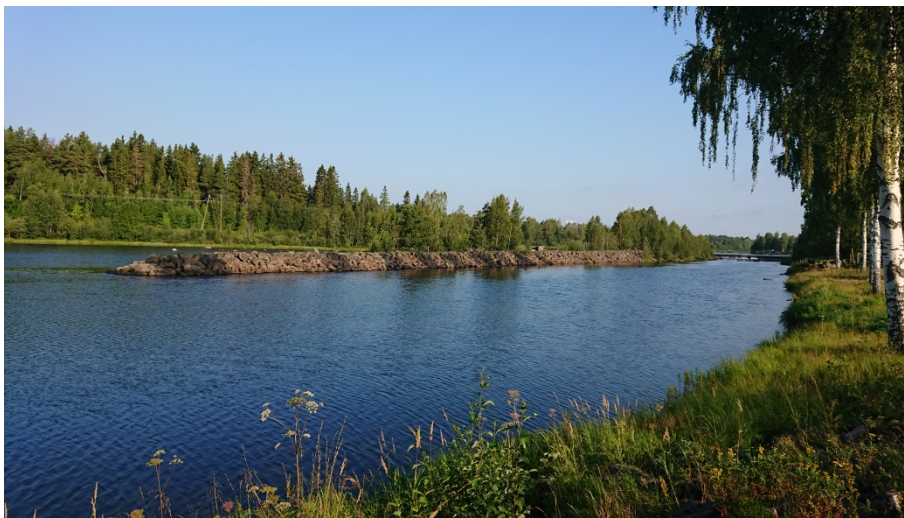
*Figur 6. Objekt 6, ledarm endast granskad från strandlinjen. Bilden är tagen från sydöst.*

| Obj nr | Lämningstyp | Egenskap svärde | Beskrivning | Status |
|---|---|---|---|---|
| 6 | Flottnings-anläggning | Vattenledare | Ledarm, ca 300 m l (N-S), 1-6 m br och 1-3 m h av 0,5-1,5 m st stenblock. Lämningen endast granskad från strandkanten. Sannolikt inte kallmurad utan snarare bestående av endast löst upplagd sten. | Övrig kulturhistorisk lämning |

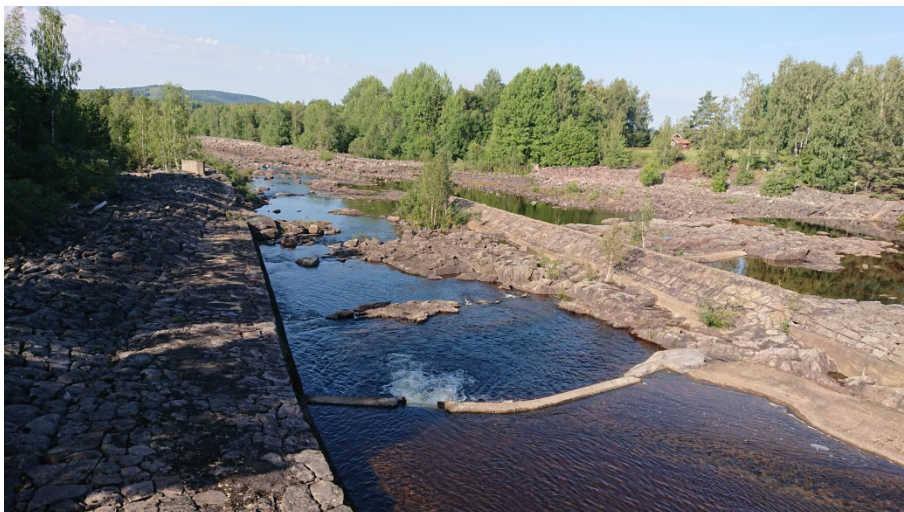
*Figur 7. Objekt 10, flottningsränna bestående av ledarm och strandskoning. Bilden är tagen vid Dönje kraftverk, från nordöst.*

| 10 | Flottningsanläggning | Ränna | Flottningsränna, ca 90 m l (NÖ-SV) och 20 m br. Rännans V del består av en ledarm, ca 0,5-7 m br och 2 m h av 0,5-1,2 m st stenblock. Förstärkt med järnband.<br><br>Rännans Ö del består av strandskoning, 10-15 m br av 0,3-1,5 m st stenblock. Ställvis förstärkt med järnband och betong.<br><br>I anslutning till och direkt N om damm/bro tillhörande Dönje kraftverk. | Övrig kulturhistorisk lämning |

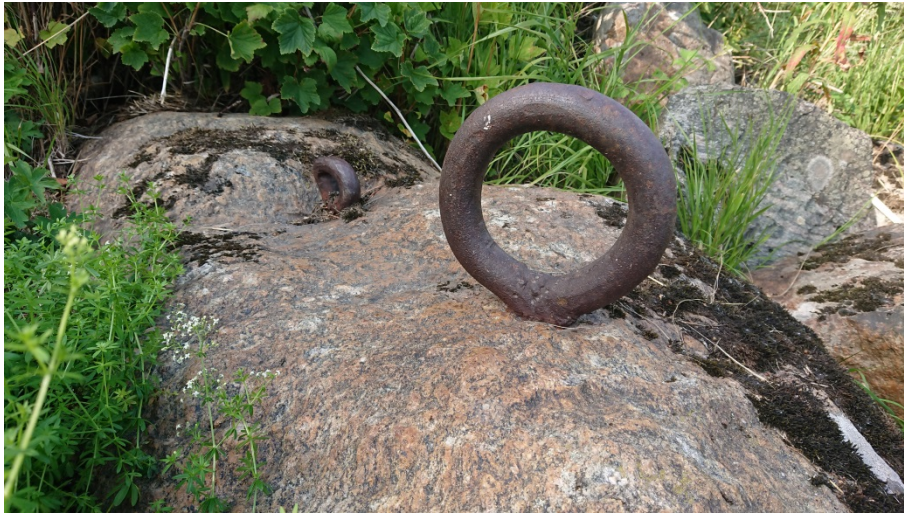
*Figur 8. Objekt 13 och 14, moringar fästade i stenblock. Bilden är tagen från öster.*

| 13 | Förtöjningsanordning | Varpring/moring | Moring, 0,2 m diam och 0,03 m tj. Fästet är 0,03 m tj, i stenblock vid strandkant. | Övrig kulturhistorisk lämning |
| 14 | Förtöjningsanordning | Varpring/moring | Moring, 0,08 m diam och 0,02 m tj. Fästet är 0,02 m tj, i stenblock vid strandkant. | Övrig kulturhistorisk lämning |

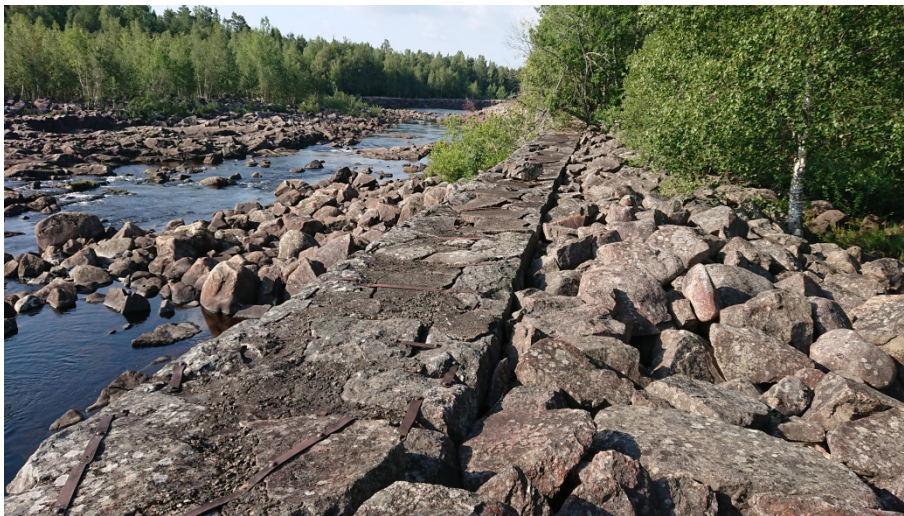
*Figur 9. Objekt 21, strandskoning vars norra del ansluter till en betongmur. Bilden är tagen från norr.*

| 21 | Flottningsanläggning | Strandskon ing | Strandskon ing, L-formad ca 80 m l (NV-SÖ och NÖ-SV), 2-12 m br och 1,5-3 m h av ställvis huggna 0,4-3 m st stenblock. N delen ansluter till betongmur. | Övrig kulturhistorisk lämning |

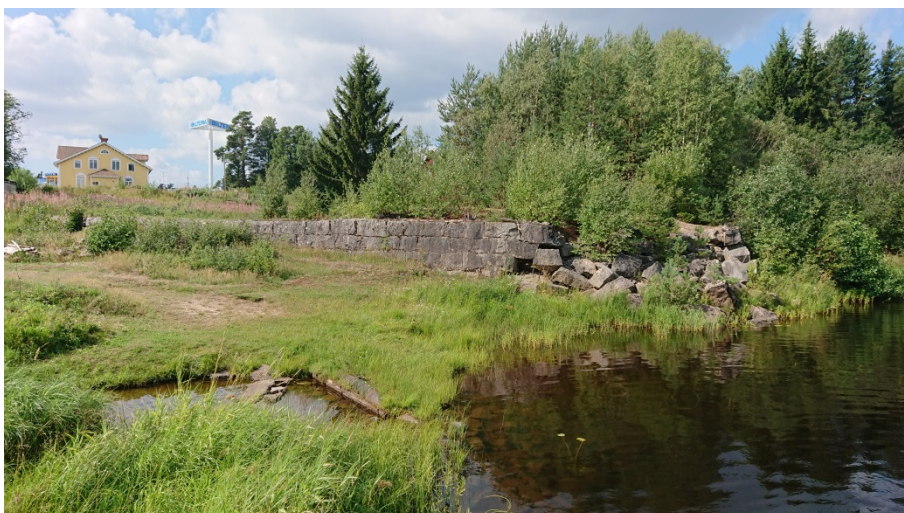
*Figur 10. Objekt 25, L-formad dammvall. Bilden är tagen från öster.*

| 25 | Dammvall | | Dammvall, L-formad, del av, ca 80 m l (VNV-ÖSÖ och NNÖ-SSV), 0,6 m br och 0,5-2 m h av huggna 0,8-1,2 m st stenblock. Ställvis förstärkt med betong. Knäet i centrala delen är raserat. | Övrig kulturhistorisk lämning |

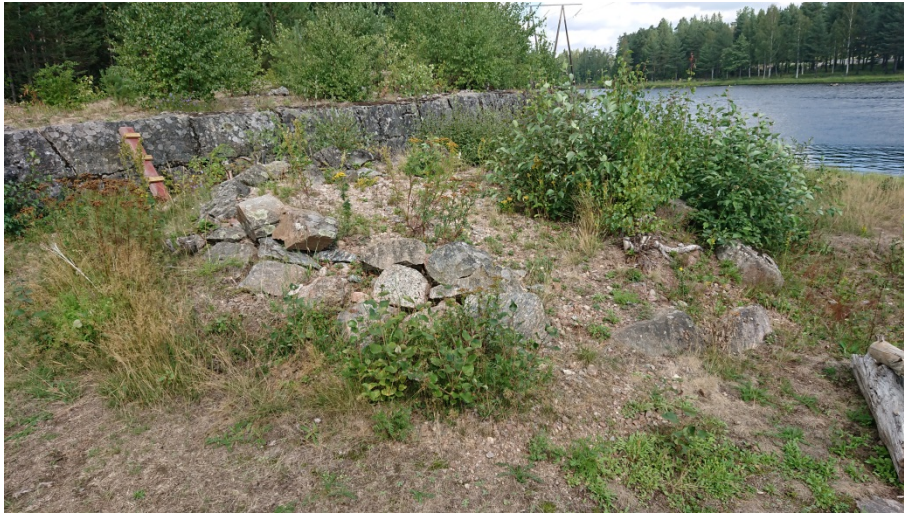
*Figur 11. Objekt 27, ovalt fundament med dammvall, objekt 25, i bakgrunden. Bilden är tagen från sydöst.*

| 27 | Flottningsanläggning | Övrig | Fundament, ovalt, 6,5x5,5 m (N-S) och 0,5 m h. Begränsas av skarpkantade flata 0,2-0,5 m st stenar och block i 2-4 varv. Stenarna lutar inåt och fundamentet är fyllt med grus.<br>Ö kanten skadad och utriven. | Övrig kulturhistorisk lämning |

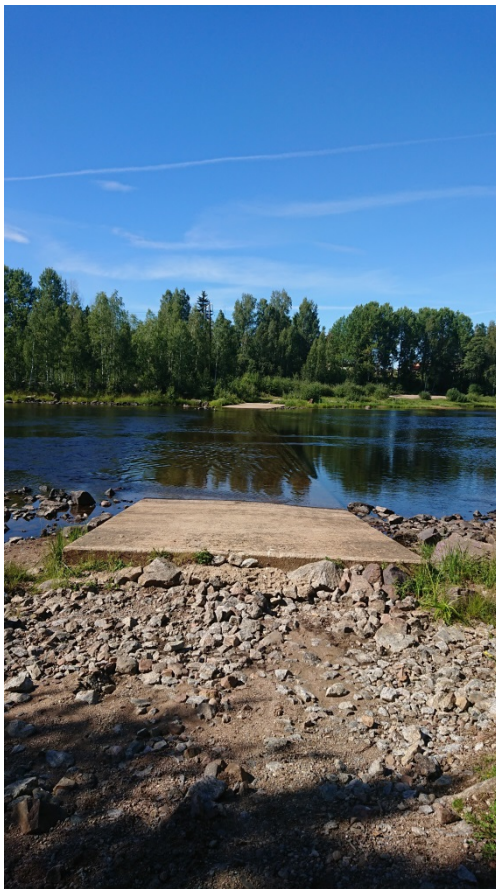
*Figur 12. Objekt 24, bro bestående av en betongplatta som till stor del ligger under nuvarande vattenyta. Överfarten kallas "militärvägen". Bilden är tagen från öster.*

| 24 | Bro | Övrig | Bro, 80 m l (NV-SÖ), 9 m br av betongplatta 0,2 m tj med räfflad yta. Ligger under nuvarande vattennivå med ytterkanterna synliga på båda sidor av älven.<br>Enligt ortsbok kallas "Militärvägen". | Övrig kulturhistorisk lämning |
