# SCHAKTNING VID TJÄRNÄS HYTTA

Arkeologisk undersökning i form av schaktningsövervakning

RAÄ 60:1 & 60:2  
Torsåkers socken  
Hofors kommun  
Gästrikland  
2018

Rapport 2018:29  
*Frida Löjdström*

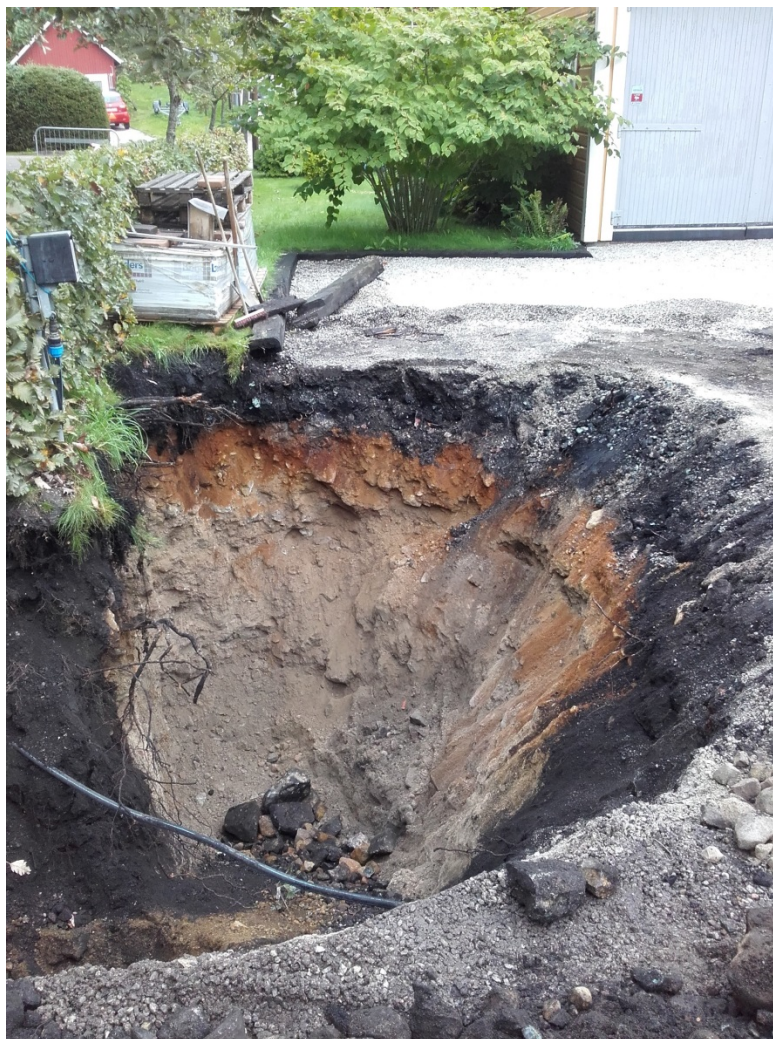
Figur 5. Schakt 1. Foto: Frida Löjdström, taget från sydväst.
