# VRAKET VID KATTVIKSKAJEN

Arkeologisk schaktningsövervakning

Hudiksvall 1:1  
Hudiksvalls stad  
Hudiksvalls Kommun  
Hälsingland  
2017

Rapport 2018:32

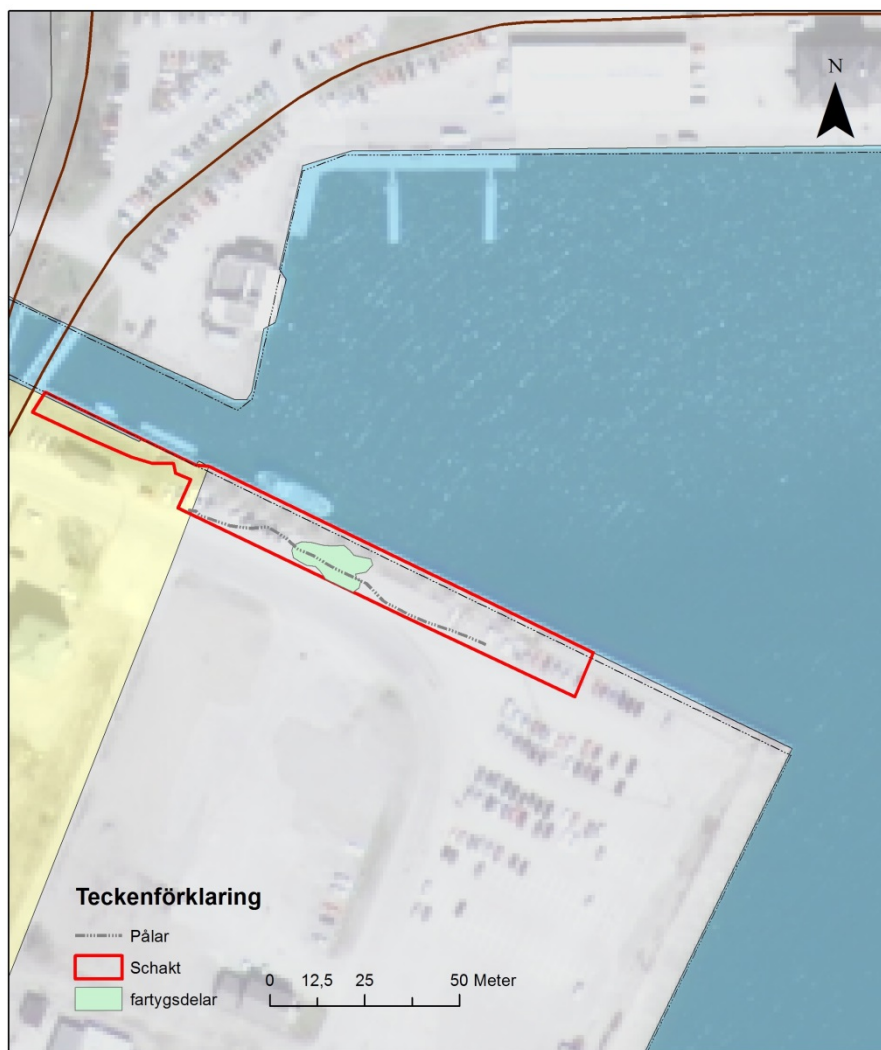
*Figur 3. Schakt med pålning och fartygslämningar inprickade. Efter ortofoto. Lantmäteriet.*

Vid grävarbetena framkom ett stort antal träpålar varav fleralet grävdes upp före dess att schaktkontrollerna startade. I schaktet noterades ett 20-tal träpålar längs en 80 meter lång sträcka. Pålarna var glest satta och bildade ingen rät linje. De var också av två olika typer; en med endast tillspetsad ände, och en som dessutom var försedd med en inhuggen ”hulling” för att få bättre grepp i bottenleran.

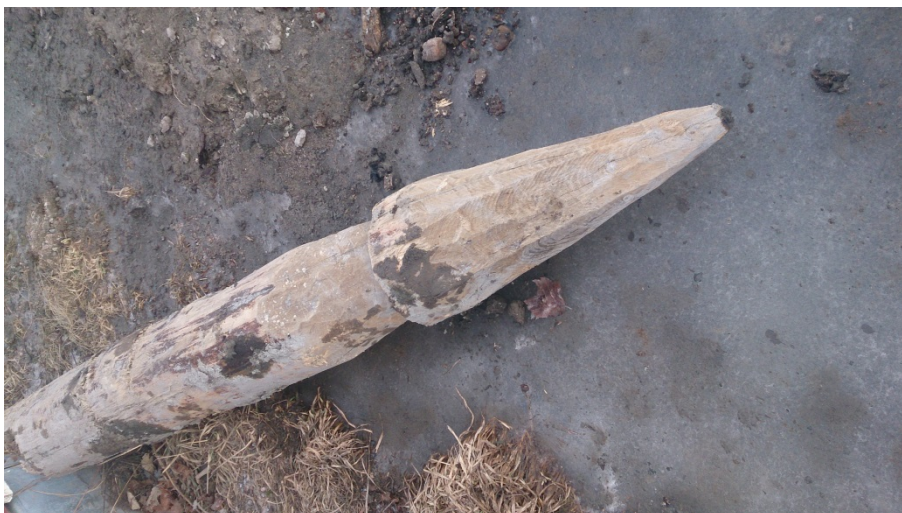
Figur 4. Nederdelen av träpåle med hulling. Foto: Inga Blennå

Pålarna var gjorda av trädstammar med 0,25–0,4 meter diameter.

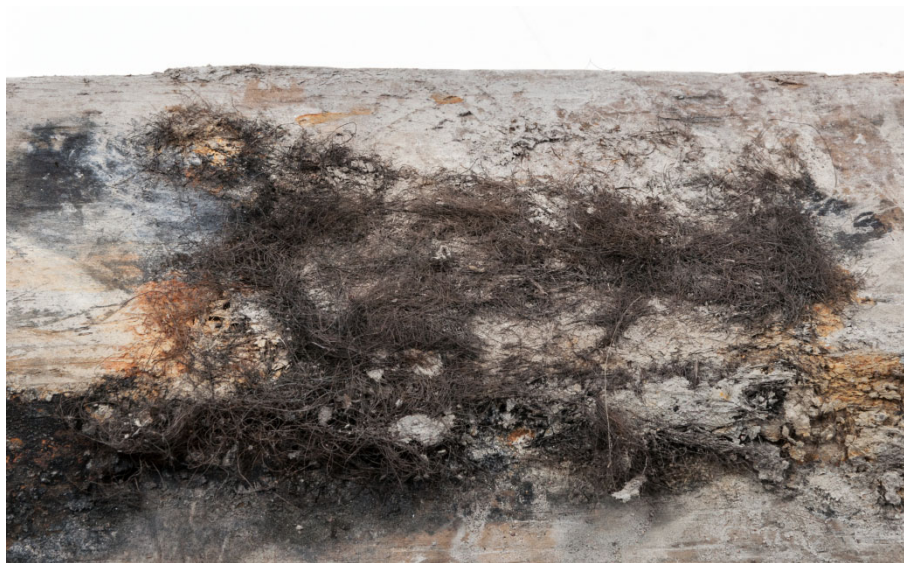
Figur 7. Närbild på bord med drevning. Foto: Tomas Jakobsson

Borden har varit laskade (skarvade) med en kort snedlask med tätade spikhål. De har tätats med något som ser ut att vara tjärat lindrev (se figur 7).

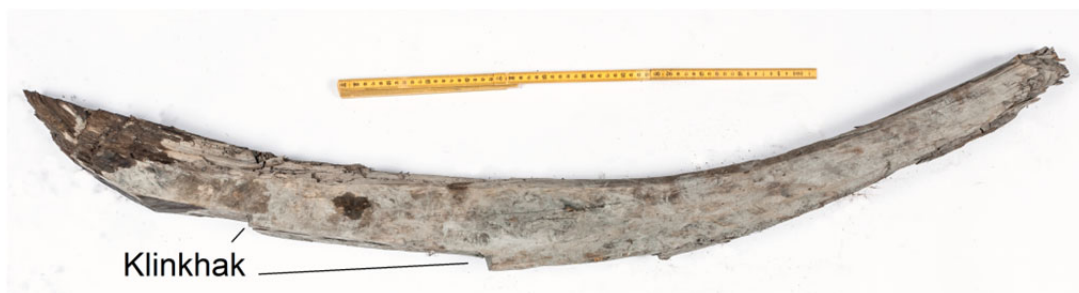
Figur 8. Spant/upplänga. Foto: Tomas Jakobsson

Borden har varit fästa till spanten med trädymplingar. Spantfacksbredden varierade mellan 0,15 och 0,25 meter. Spanten var av naturligt krumvuxen furu och hade förhållandevis kläna dimensioner, 0,11–0,18 meter breda. De har haft en tydlig rundning och breda anläggningsytor för borden. De olika delarna i spanten har varit skarvade till varandra med långa snedlaskar, medan övergången från bottenstock till upplänga tycks ha varit sida vid sida.

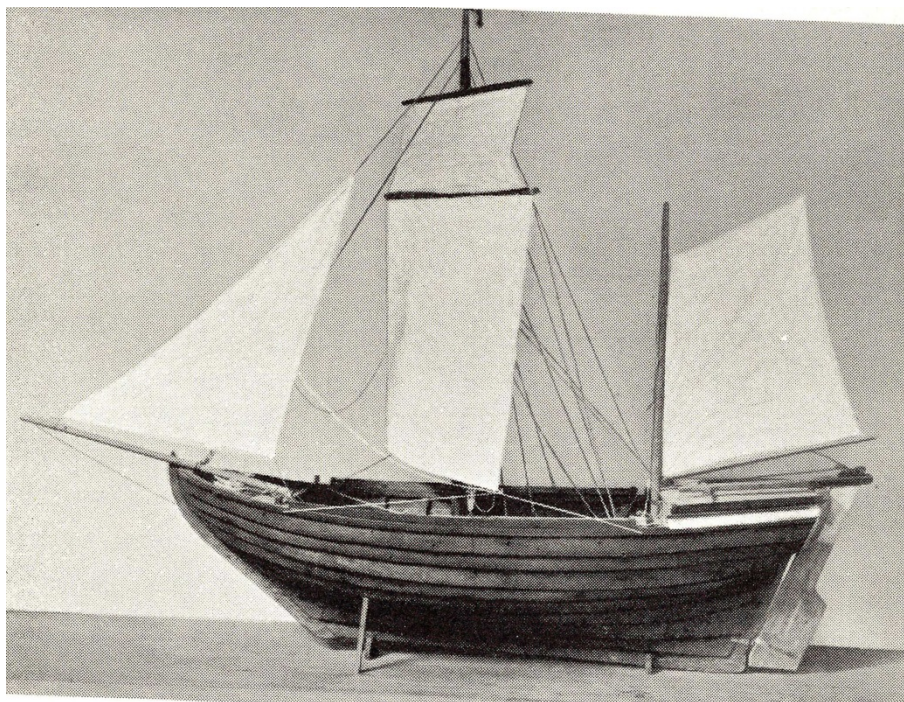
*Figur 10. Modell av storbåt, Hälsinglands museum.*

Ingen storbåt har bevarats till eftervärlden men på Hälsinglands museum finns en gammal båtmodell som skall ha byggts traditionsenligt och ger en god bild av hur den varit utformad.

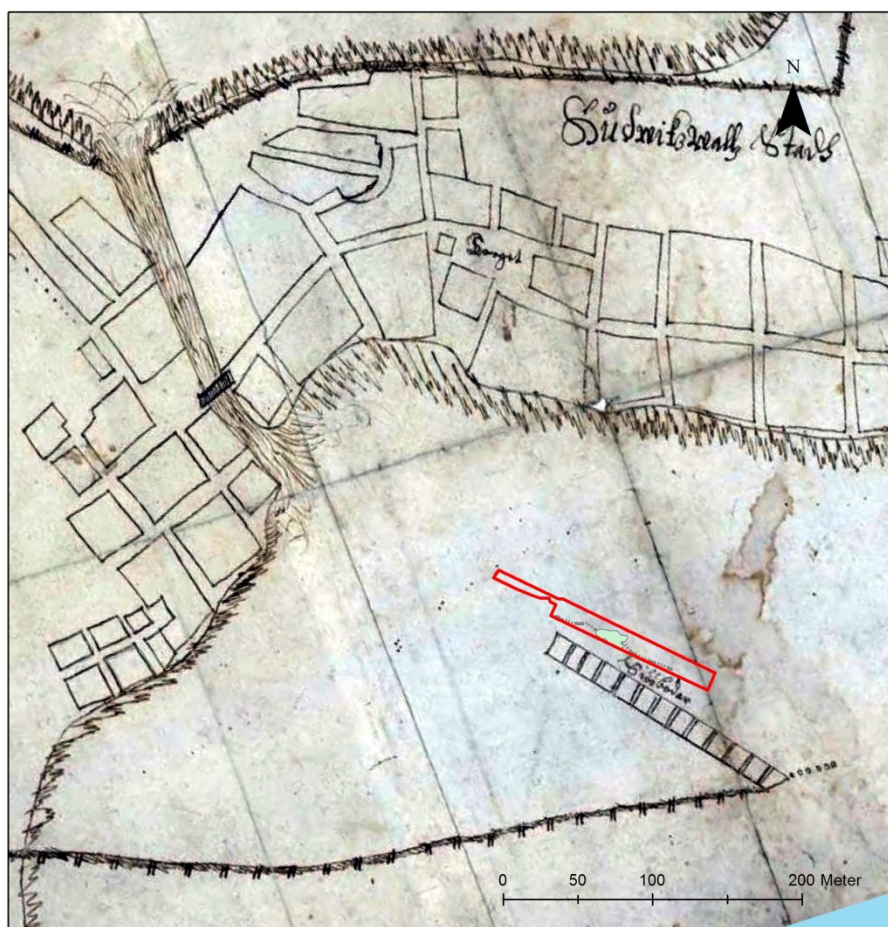
Figur 32. Rektifierad 1600-talskarta med undersökt yta rödmarkerad. Intill är sjöbodar redovisade i vattnet och söder därom går ett pålverk som en förlängning av tullstaketet.

Tyvär gav inte den dendrokronologiska analysen någon datering av pålarna. Pålningen var utförd av glest satta timmerstockar. På den äldre stadskartan är pålningar markerade i vattnet så att de spärrar av den inre hamnen med bara en mindre inseglsrännan i mitten. Detta är dock ett stycke ifrån området där de flesta pålar framkom. Däremot är det på en 1600-talskarta markerat sjöbodar i anslutning till det kontrollerade schaktet och möjligen kan några av de

uppgrävda timmerstockarna ha med dessa att göra. Flertalet torde dock kunna knytas till den ”pir” ut i fjärden som tillkom strax före 1800-talets mitt och idag är den del av Kattvikskajen där pålningar och vrakrester dokumenterats.
