# TROLLEDALEN I VÄXBO

Antikvarisk medverkan vid omläggning av fem spåntak

Växbo s:5 m.fl.  
Bollnäs socken och kommun  
Hälsingland  
2018

Slutrapport  
Lst. Dnr: 7344-17

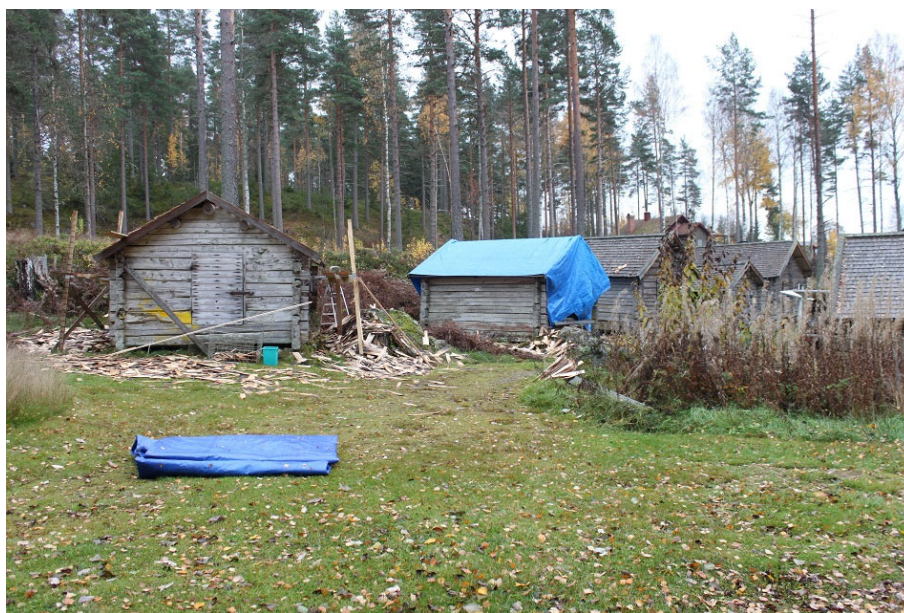
*Figur 2. Arbetet med omläggning av spåntaken på de fem förrådsbyggnaderna är igång, 2018-10-17. Till höger skymtar spåntaket på den större förrådsbyggnaden där taket lades om 2017.*

Renoveringsgången har varit likvärdig på alla fem förrådsbyggnader. Tidigare hyvlade spånt har rivits bort. Alla tak är spikrensade. Rötskadade delar av paneler har lagats i med nytt virke. De ilagade delarna är framförallt koncentrerade till områdena kring takfötterna.

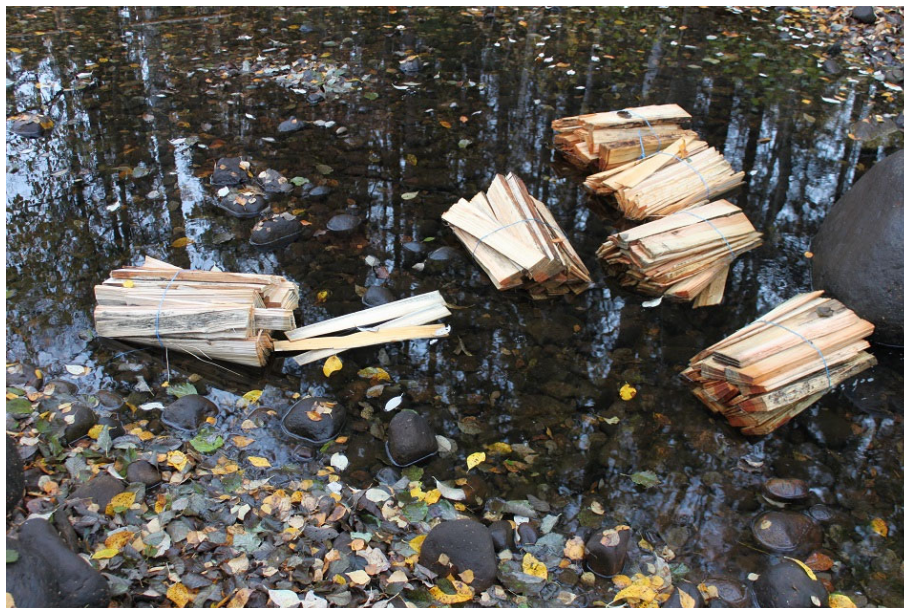
*Figur 3. Spånen återfuktades i ån inför läggning. 2018-10-17.*

Spånet köpte Bertil Persson in redan under sommaren 2018. Spånen är handspåntade av Per Olsson i Knåda, Edsbyn. Spånen är av kärnfura och cirka 54 centimeter långa och 9-10 centimeter breda. Ungefär 120 spån har använts per kvadratmeter. Spånen är lagda i så kallad trelagstäckning, vilket innebär att varje spån är spikat med minst två spikar, enligt Persson. Taken är lagda i enlighet med den metod som MiGo Byggnadsvård beskriver i slutrapport 2017-10-22. Det innebär att spånen är spikade med knivsidan upp och kärnan som överlappar splintveden. Inför läggning återfuktades spånen i ån.

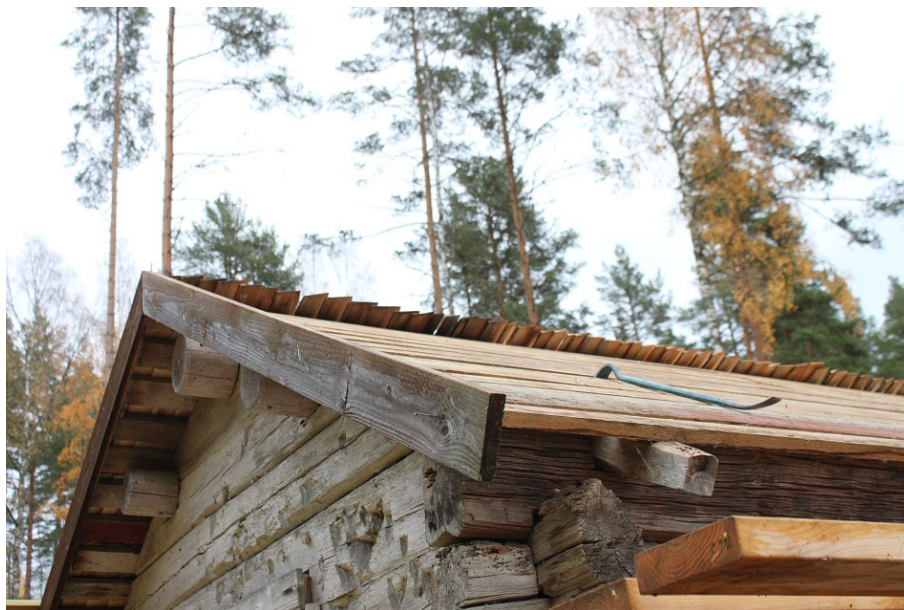
Enligt Persson var skicket på taken väldigt ojämnt innan påbörjade arbeten. Högst upp motnock och på mitten, var skicket bra. De flesta tak hade dock rötskador ut mot takfoten, i såväl spån som underliggande panel.

*Figur 4. Rötskadad panel är demonterad på den nordligaste belägna boden. Murkna delar fanns framförallt längst ner mot takfötterna på samtliga bodar. 2018-10-17.*

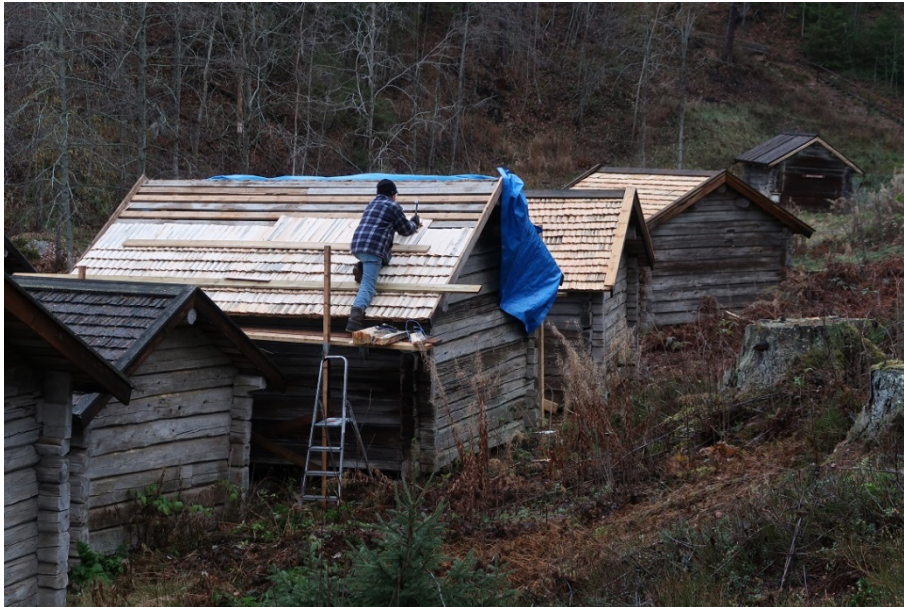
*Figur 5. Omläggning pågår på den tredje boden. Lennart Stahre jobbar på taket. 2018-10-31.*

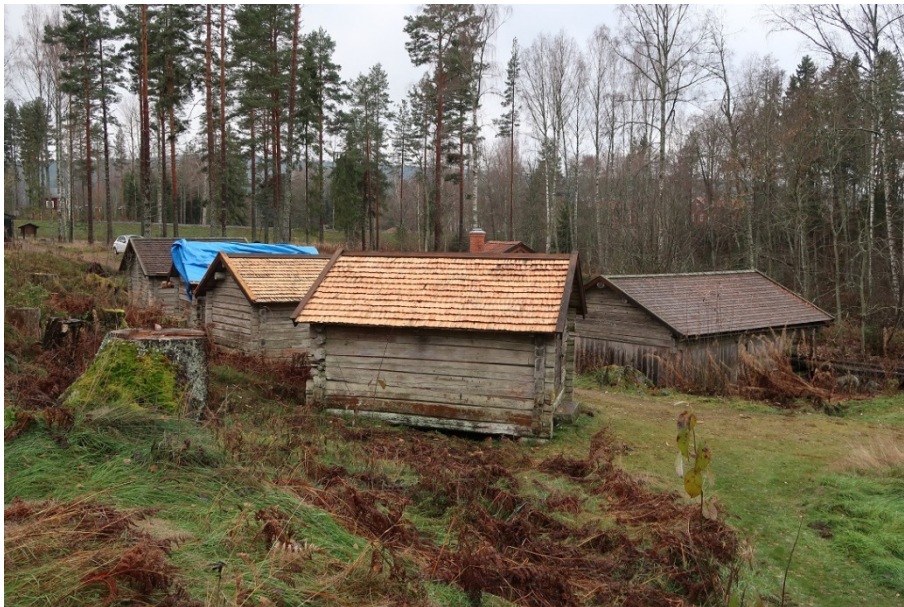
*Figur 6. Två tak är helt omlagda, arbete sker på det tredje. 2018-10-31.*

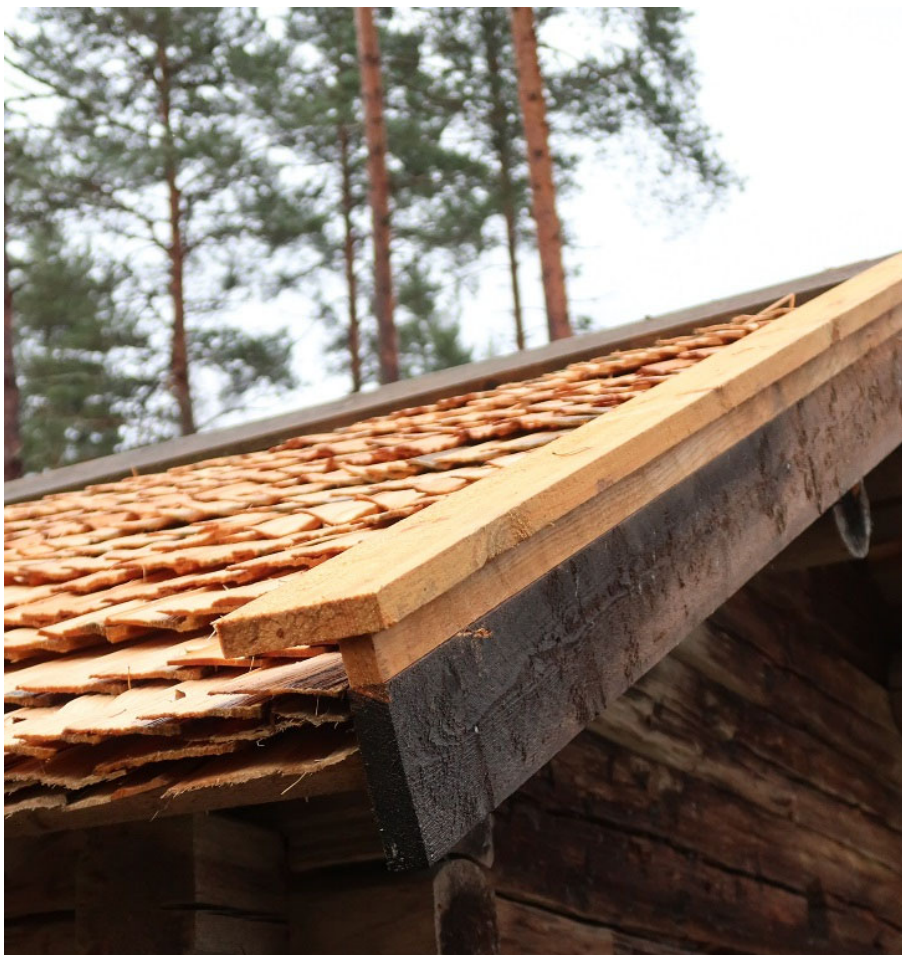
*Figur 7. Här syns hur en befintlig vindskiva skarvats i för att passa den tjocklek som de nya späntade spånen bygger. 2018-10-31.*

Då späntat spån bygger mer på höjden än hyvlat spån, har det varit nödvändigt att höja upp vindskivorna på vissa bodar. Nytt virke har även använts i vatt- ochnockbrädor.

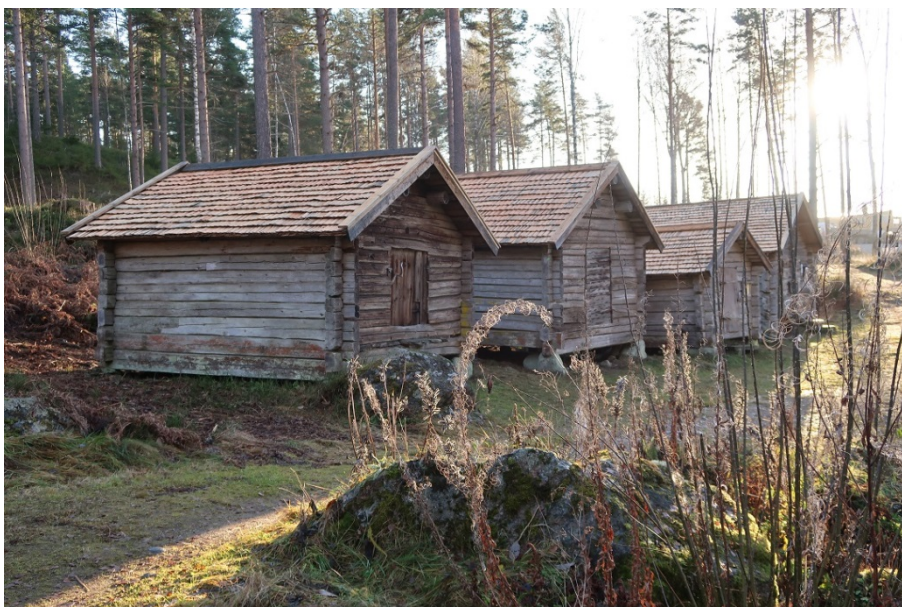
*Figur 8. Fyra av de fem bodarna från nordväst, efter avslutade arbeten. Den femte ligger till vänster utanför i bild. 2018-11-16.*

Arbetena är väl utförda och i enlighet med Länsstyrelsen Gävleborgs beslut. Läns museet Gävleborg anser att arbetena är godkända ur antikvarisk aspekt.

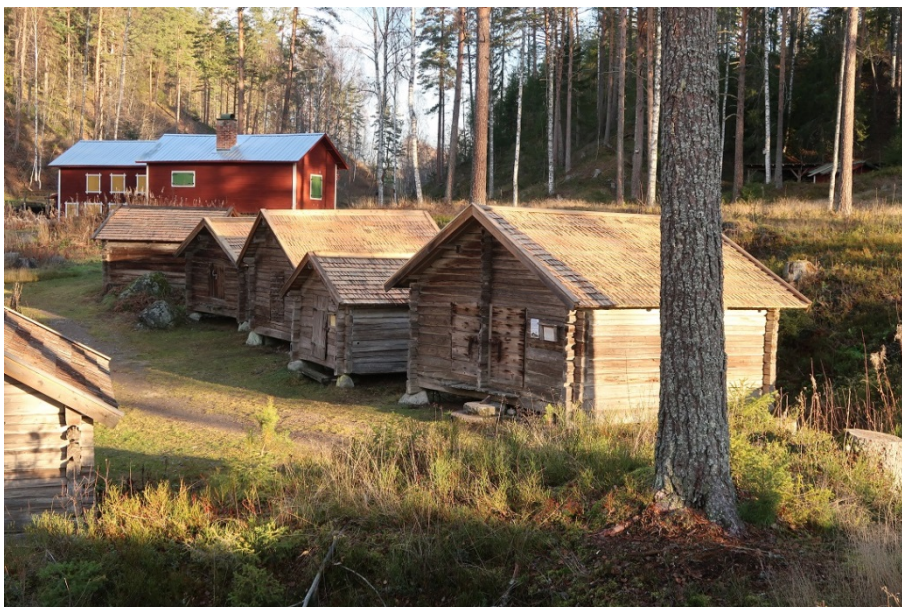
*Figur 9. De fem bodarna efter avslutade arbeten. Bodarna syns från söder. 2018-11-16.*
