# SÖDERHAMNS STATION

Antikvarisk medverkan vid mur- och putsarbeten

Öster 3:3  
Söderhamns stad och kommun  
Gävleborgs län  
2018

Slutrapport  
Lst. Dnr: 3658-2018  
Tillstånd enligt Kulturmiljölagen

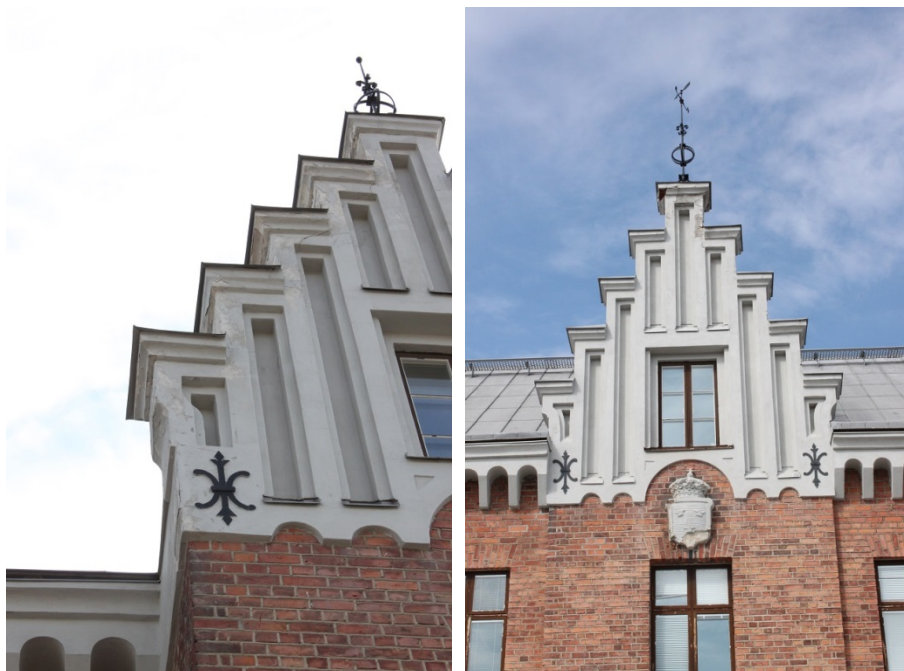
Vintern 2018 var ovanligt snörik, med kraftiga väder- och temperaturomslag under mars månad. På stationshuset uppstod skador på de putsade ytorna på flera av trappstegsgavlarna. Det var inte bara putsen som frostsprängdes. På vissa ställen skadades även underliggande tegel. På fasadritningar märkte Söderhamns Fasadrenoveringar AB ut de ytor som skulle åtgärdas inom detta projekt. Samtliga trappstegsgavlar, utom den mot väster, berördes. Skadorna var mest omfattande på den östra gaveln.

*Figur 4 och 5. Prydnadsgavel mot norr, respektive söder. Foto: Ulrika Olsson, Länsmuseet Gävleborg, 2018-04-20.*

Skadade ytor rensades från frostsprängd puts och skadade tegelstenar. Skadade murade ytor lagades i med nytt rödbränt slätt stortegel från Haga Tegelbruk, Enköping. Ytorna putsades därefter med hydrauliskt kalkbruk 3,0 mm/1,0 mm, fabrikat Maxit. De putsade ytorna är avfärgade med Keim mineralfärg i kulör NCS S2002-Y, ljus grå. Kulören överensstämmer med omkringliggande ytor.

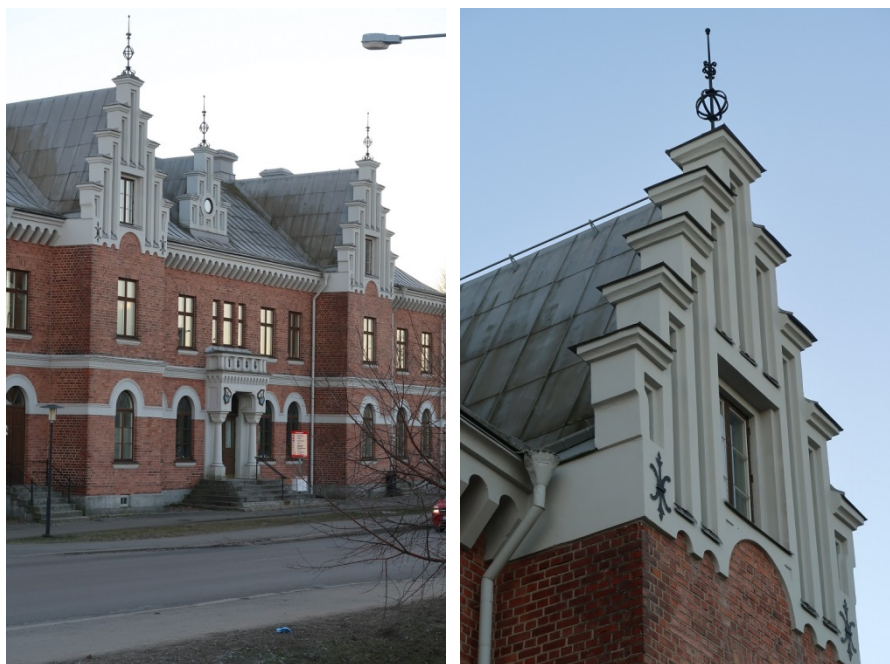
*Figur 6 och 7. Prydnadsgavlarna mot norr efter avslutade arbeten. Foto: Ulrika Olsson, Länsmuseet Gävleborg, 2018-11-22.*

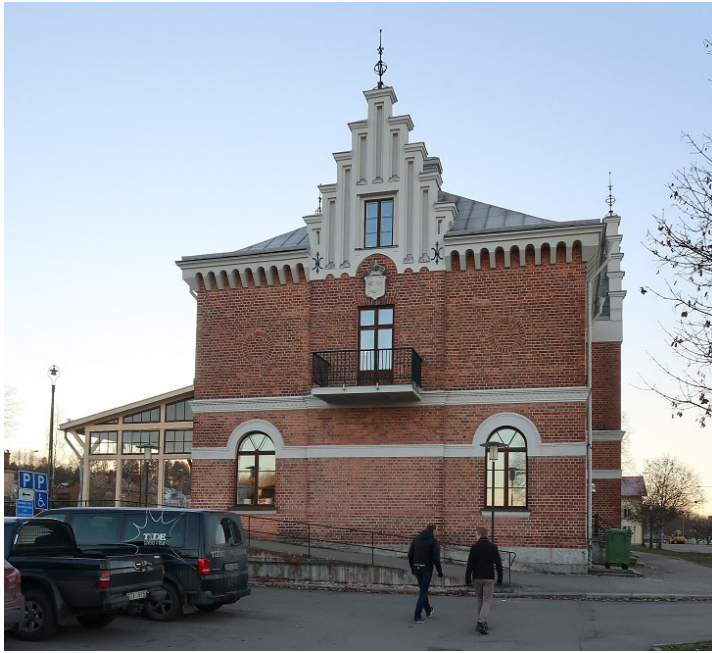
*Figur 8. Den östra prydnadsgaveln efter avslutade arbeten. Foto: Ulrika Olsson, Länsmuseum Gävleborg, 2018-11-22.*

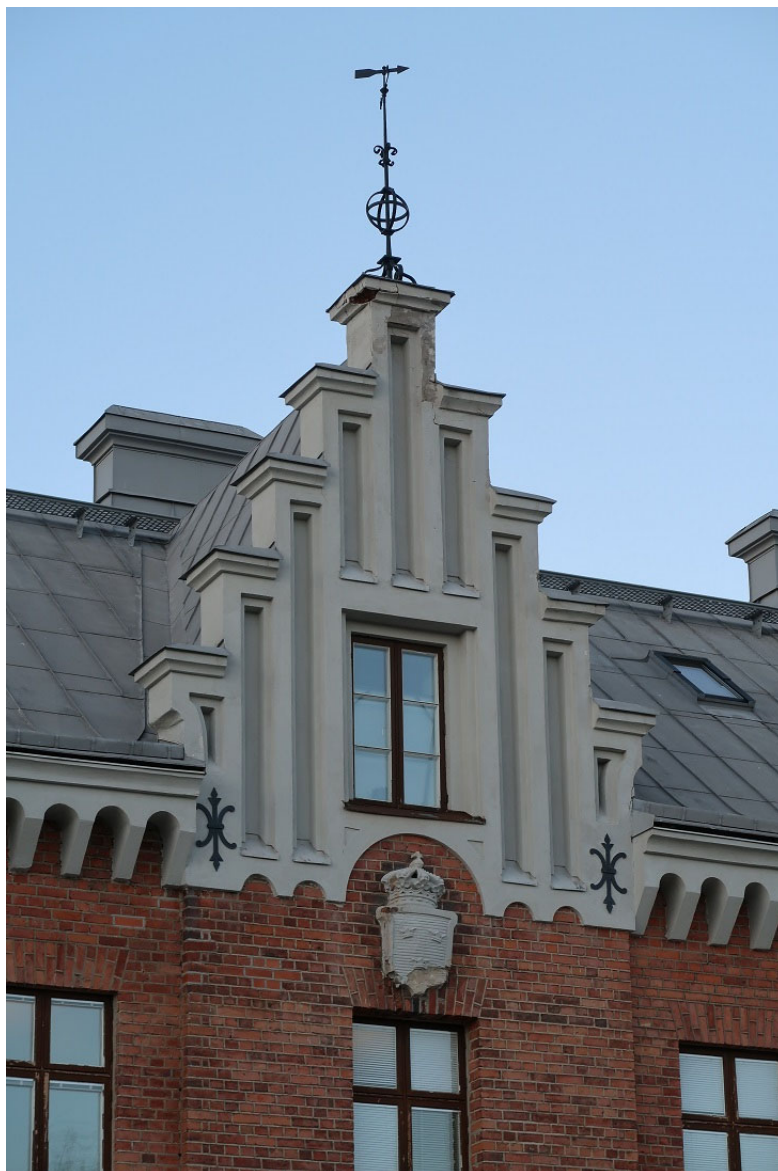
Putsfirman märkte ut de skadade delarna som skulle åtgärdas på fasadritningar. Skador fanns på alla trappstegsgavlar, utom på den västra gaveln. Vid slutbesiktningen uppdagades att skadorna på den södra sidan, sidan mot perrongen, inte är åtgärdade. Förklaringen till detta, given till Jens Wallén, projektledare från Tekniska avdelningen på Söderhamns kommun, var att putsfirman hamnat i tidsnöd och därför lämnat den södra sidan. Enligt uppgift från Wallén ska detta arbete utföras så snart väder och temperatur tillåter under våren 2019.

*Figur 9. Den södra prydnadsgaveln vid slutbesiktningen. Inga åtgärder är ännu utförda här. Skadorna ska åtgärdas så snart väder och temperatur tillåter under våren 2019. Foto: Ulrika Olsson, Länsmuseet Gävleborg, 2018-11-22.*
