# FÖRRÅDSBYGGNAD VID PANTERN 6

Antikvarisk medverkan vid återuppförande av förråd

Odd Fellow  
Pantern 6  
Söderhamns stad och kommun  
BM 71  
Gävleborgs län  
2019

Rapport 2019:15  
*Ulrika Olsson*

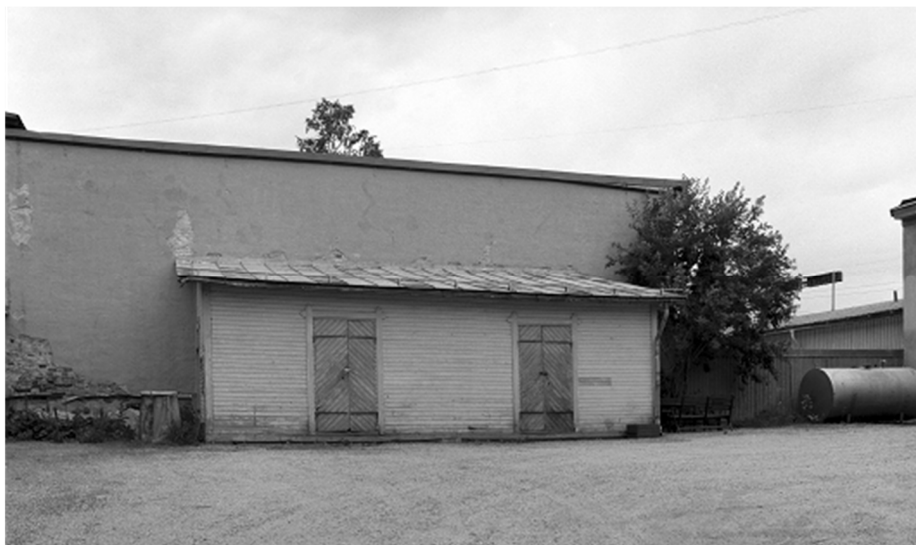
*Figur 2. Förrådsbyggnaden 1982. Fotot ingår i Länsmuseet Gävleborgs fotosamling.*

Mellan portarna finns en rak lodrät skarv i panelen. Skarven är täckt med en lodrät bräda målad i samma kulör som panelen. Skarven med täckande bräda finns inte inritad på bygglovsritningen och inte heller på den ursprungliga ritningen. På fotografiet från 1982 framgår att panelen är hel mellan dörrarna. Ändringen har inte kommunicerats med antikvarisk medverkande.

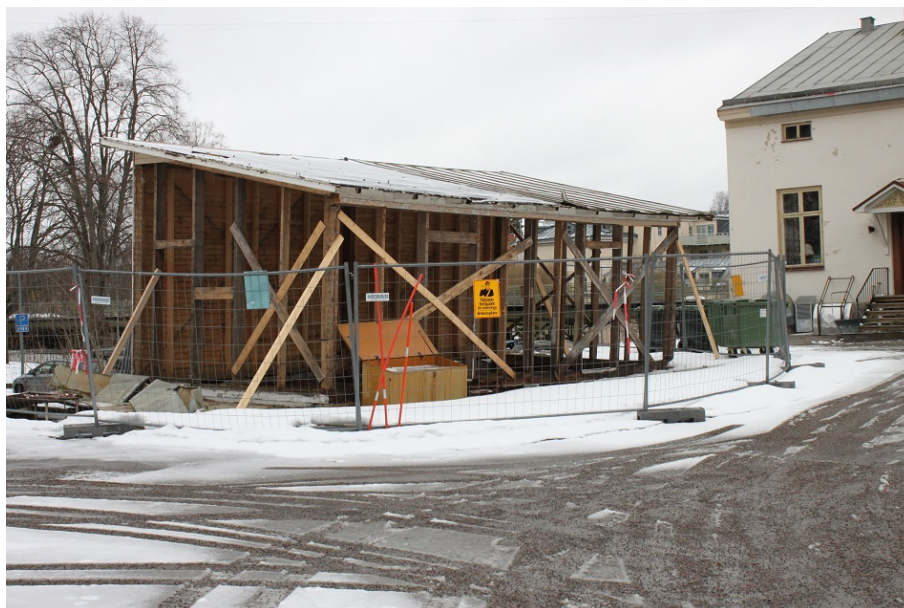
*Figur 3. Rivningen av det tidigare förrådet, med ursprunglig funktion som vedbod, pågår. Foto: Ulrika Olsson, Länsmuseet Gävleborg, 2016-04-01.*

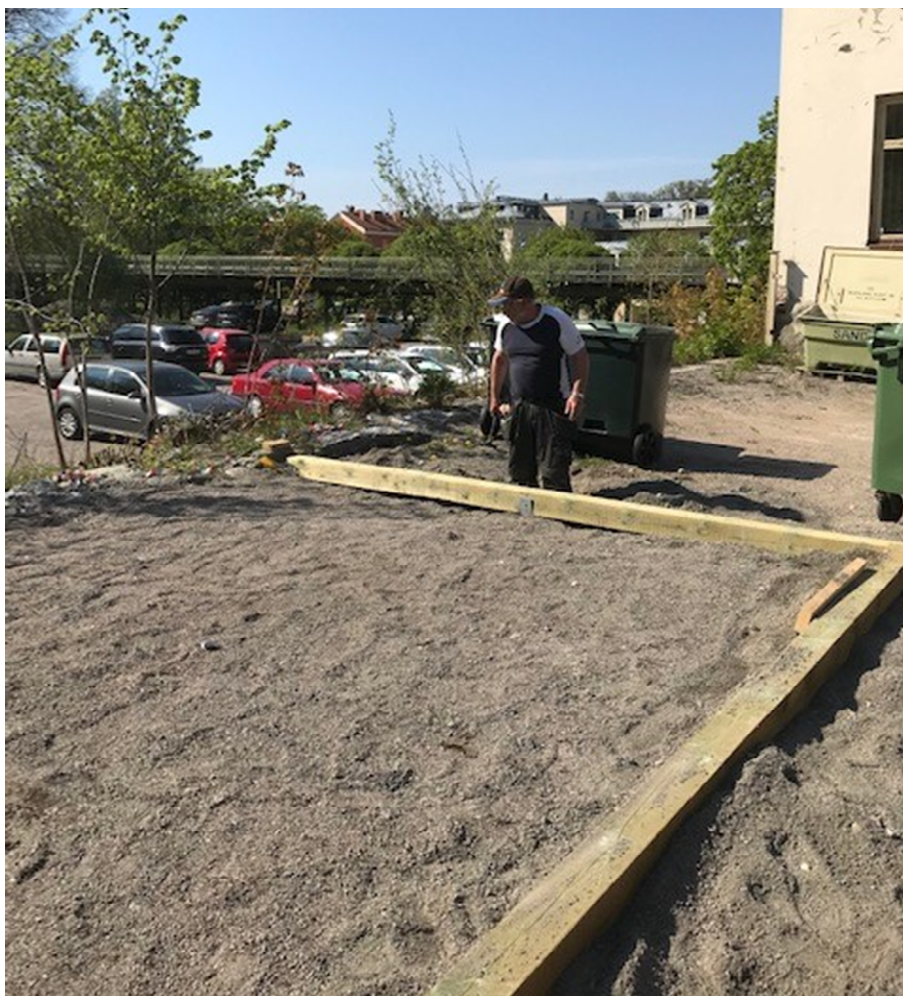
*Figur 6. Logemedlemmar arbetar med grundläggningen. De ursprungliga grundstenarna har återanvänts. Foto: Björn Lindqvist, Odd Fellowlogen Helsingia, 2019-05-30.*

I väntan på bygglov arbetade logemedlemmarna med grundläggningen på plats vid Pantern 6. Syllramen består av tryckimpregnerade reglar som till största del vilar på samma grundstenar som den ursprungliga vedboden vilade på. Detta jobb, samt arbetet inne på skolans verkstäder var klart strax innan byggeleverna skulle få sommarlov, varför tiden blev för knapp för montering på plats vid Pantern 6. Arbetet med att resa upp byggnaden sköts upp till efter sommarlovet.

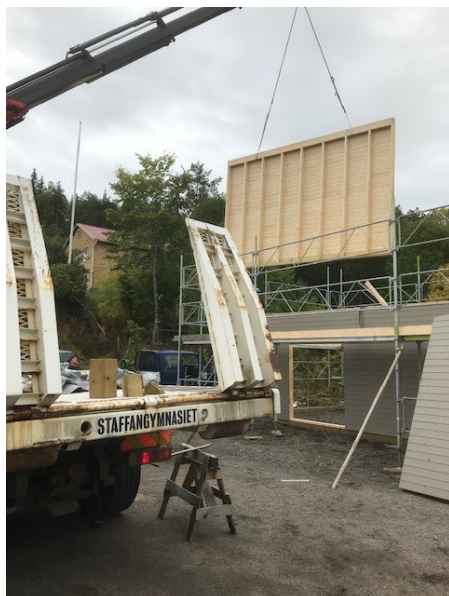
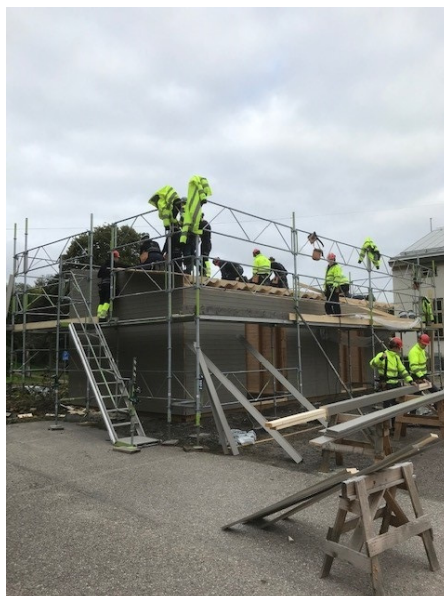
*Figur 7 och 8. Monteringen av förrådsbyggnadens väggar och tak pågår. Elementerna från byggprogrammet på Staffangymnasiet har både byggts och monterats. Foto: Björn Lindqvist, Odd Fellowlogen Helsingia, 2019-09-24.*

2019-09-24 flyttades färdiga delar från skolans verkstäder till gården vid Pantern 6 och förrådsbyggnadens väggar och tak monterades upp på plats. Då antikvarisk medverkan besökte bygget 2019-09-27 pågick arbete med montering av hänggränna. Portbladen saknades ännu, liksom foder. Taksprånget med taktassar var ännu omålade, eftersom beställaren varit osäker på vilken kulör delarna skulle målas in i. Frågan löstes snart, men eftersom hösten börjat bli kylig och fuktig beslutades att målningsarbetet med de delarna skulle skjutas upp till våren.

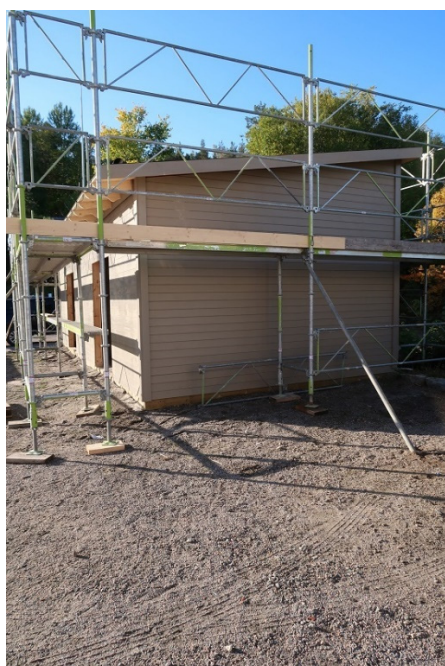
*Figur 9 och 10. Förrådet sett från norr, samt de ännu omålade delarna i takfoten. Foto: Ulrika Olsson, Läns museet Gävleborg, 2019-09-27.*

Målningen av takfot och taktassar kommer att utföras till våren 2020, när väderleken tillåter. Delarna ska målas in i samma kulör som panel, knutar och foder. Kompletteringsmålning kvarstår också på ändträ på foder kring dörrarna samt på vindskivorna. Vid slutbesiktningen fanns ingen sockelbräda på byggnaden. Som villkor i länsstyrelsens beslut 2019-02-14 framkommer följande om sockelbrädan: "Sockelbrädan ska rå över foder, dvs vara av kraftigare dimension samt vara försedd med fasad översida". I samband med slutliga målningsarbeten under våren 2020 bör sockelbrädan monteras på byggnaden. Sockelbrädan ska målas in i samma kulör som panel, knutar och foder.

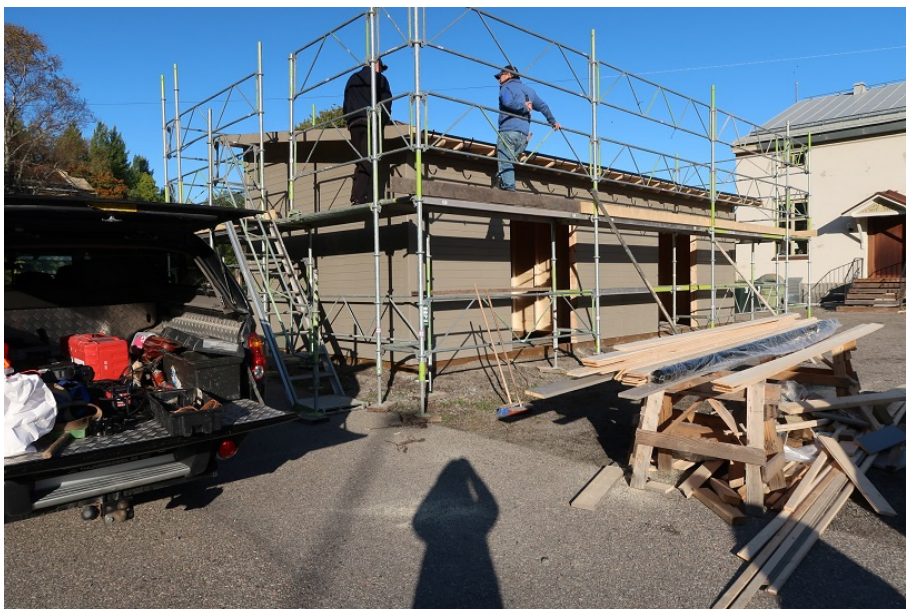
*Figur 11. Förrådet sett från sydöst. Logerepresentanter monterar hängrännan. Portbladen är ännu inte upphängda. Foto: Ulrika Olsson, Länsmuseet Gävleborg, 2019-09-27.*

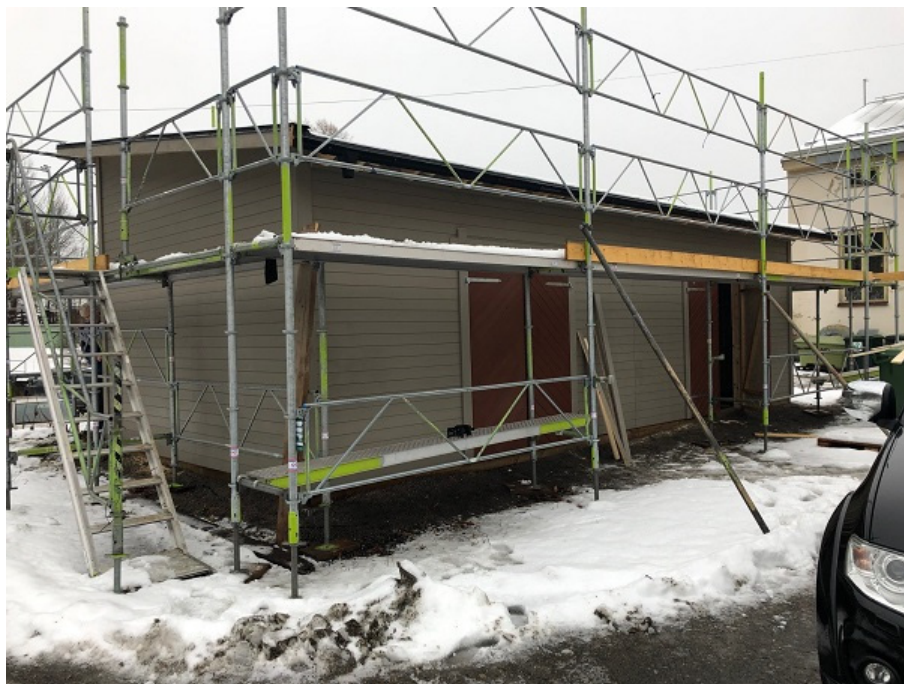
*Figur 12. Förrådet sett från sydöst. Stupröret var inte monterat vid slutbesiktningen eftersom ställningen ännu inte hade demonterats. Foto: Ulrika Olsson, Länsmuseet Gävleborg, 2019-11-13.*

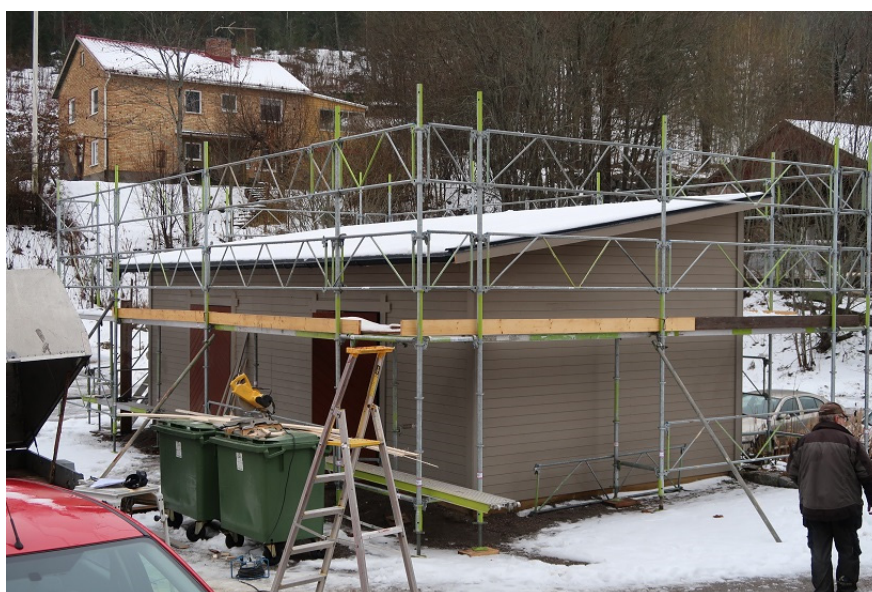
*Figur 13. Förrådet sett från nordöst. Takpappen var täckt av snö vid slutbesiktningen. Sockelbrädan saknas ännu. Foto: Ulrika Olsson, Länsmuseet Gävleborg, 2019-11-13.*

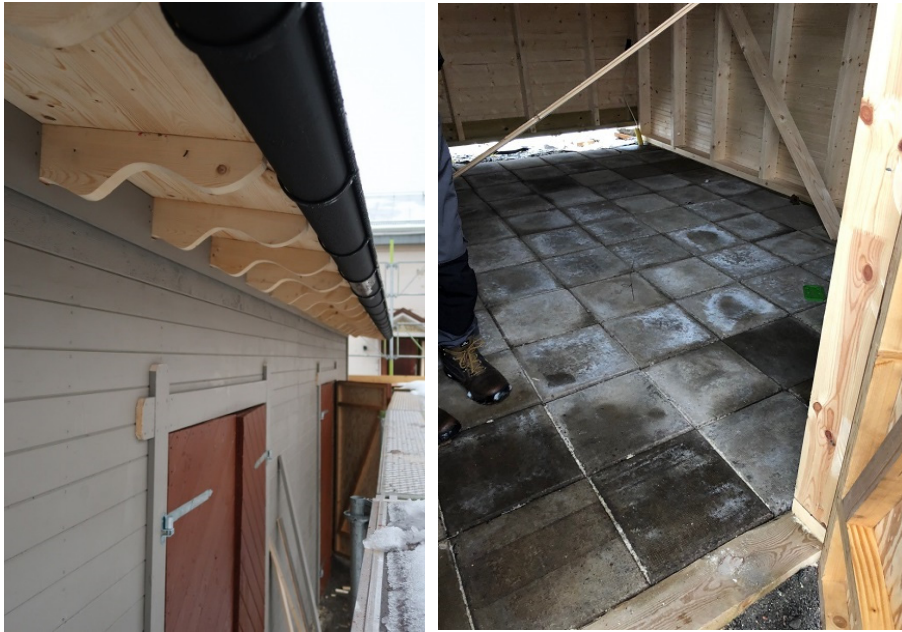
*Figur 14 och 15. Slutbesiktning. Portbladen är på plats. Visst målningsjobb återstår. Det högra utrymmet ska användas som soprum, varför marken där har täckts med betongplattor. Det vänstra utrymmet saknar golvbeläggning. Foto: Ulrika Olsson, Länsmuseet Gävleborg, 2019-11-13.*

Vid slutbesiktningen diskuterades behovet av ramp utanför den högra porten, detta för att utrymmet ska användas för sopkärlsförvaring. Kärlen behöver vara lätta att dra in och ut ur förrådet. Antikvarisk medverkan menar att rampen i möjligaste mån bör utföras med markbeläggning. Inte med tillkommande byggnadsdelar.

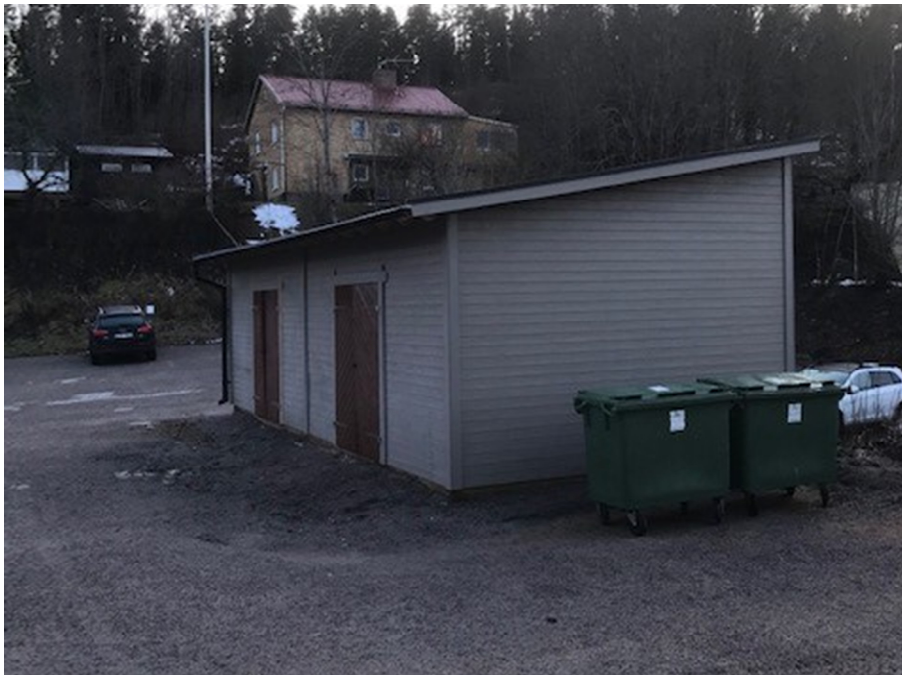
*Figur 16. Ställningen är borta och stupröret är på plats. Förrådet sett från nordöst. Foto: Björn Lindqvist, Odd Fellowlogen Helsingia, 2019-12-16.*

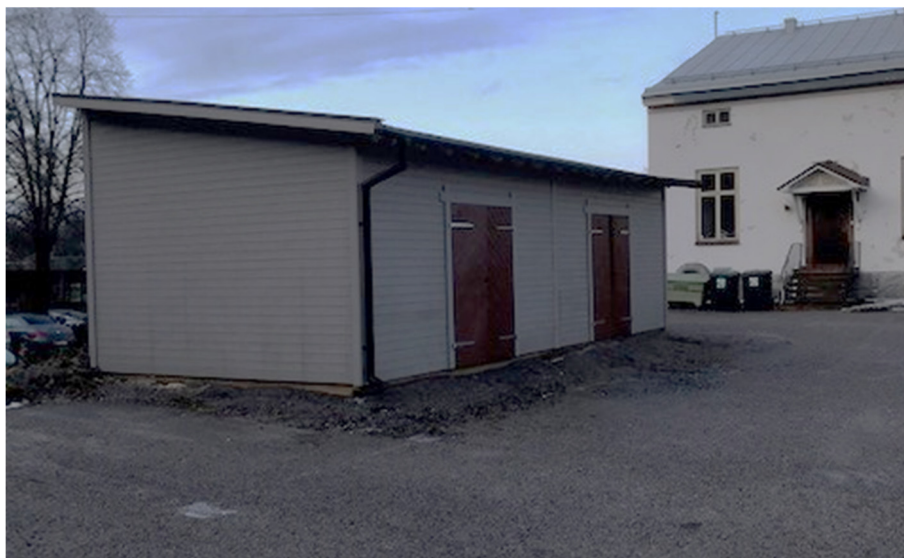
*Figur 17. Förrådsbyggnaden sedd från sydöst. Stupröret har skarpa vinklar. Här syns täckbrädan över skarven i panelen mellan portarna. Foto: Björn Lindqvist, Odd Fellowlogen Helsingia, 2019-12-16.*
