# KULTURMILJÖUTREDNING TOLVFORS BRUK

Gävle stad och kommun  
Gävleborgs län  
2020

Rapport 2020:12

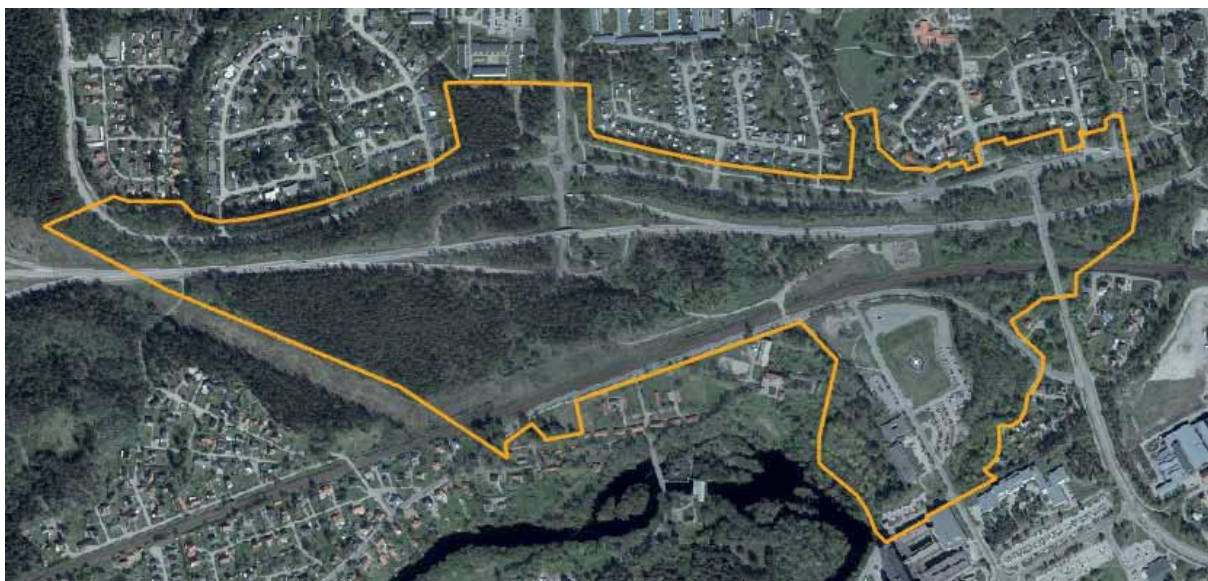
Figur 1. Utredningsområdet är markerat i gult. Tolvfors bruk med bruksgata och herrgård syns i mitten av bilden, direkt söder om gränsen. Foto: Utdrag ur Lantmäteriets ortofoto.

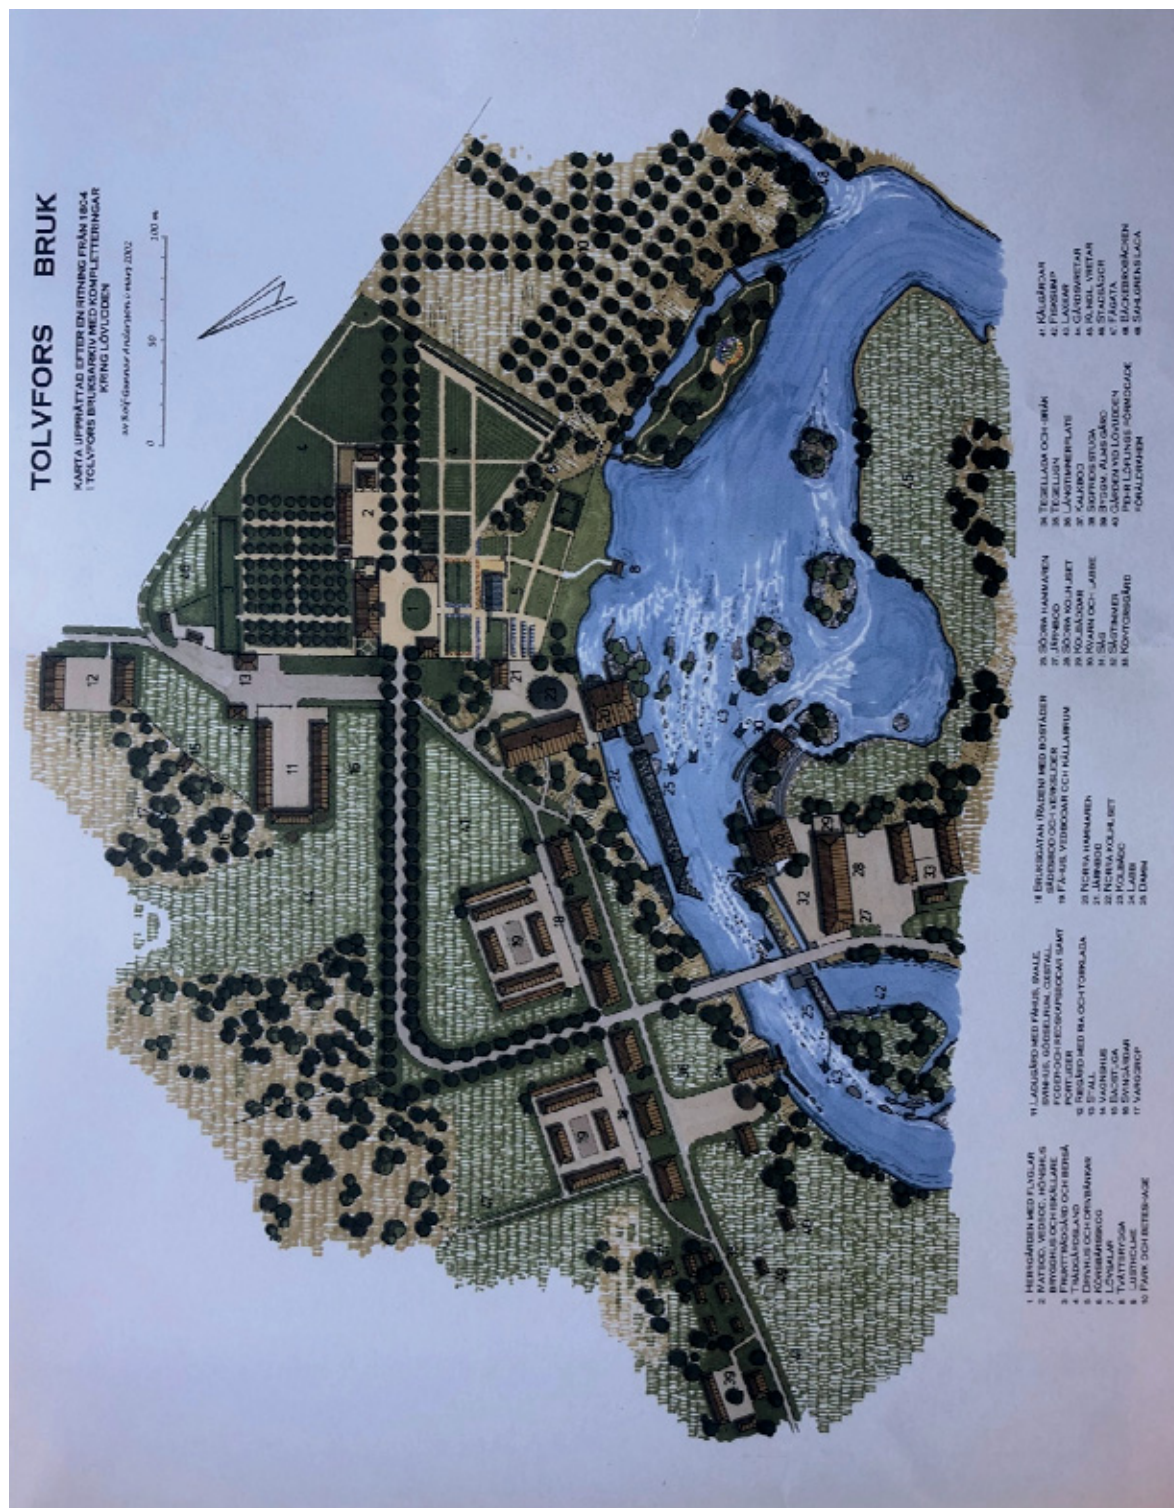
Figur 10. Karta upprättad efter ritning från 1804, ur Tolvfors bruksarkiv. Teckning ur boken Tolvfors, Historia – Historier och människor, 2002.

På en karta upprättad efter en ritning ur Tolvfors bruksarkiv, **1804**, syns alléerna kring herrgården tydligt, *Figur 10*. På bilden syns hur allén väster om herrgården går samman i en mjuk kurva med allén mot bruksgatan. På bilden syns även hur en allé sträcker sig rakt ut mot öster från herrgården. Denna väg tycks dock inte finnas kvar på 1873 års karta.

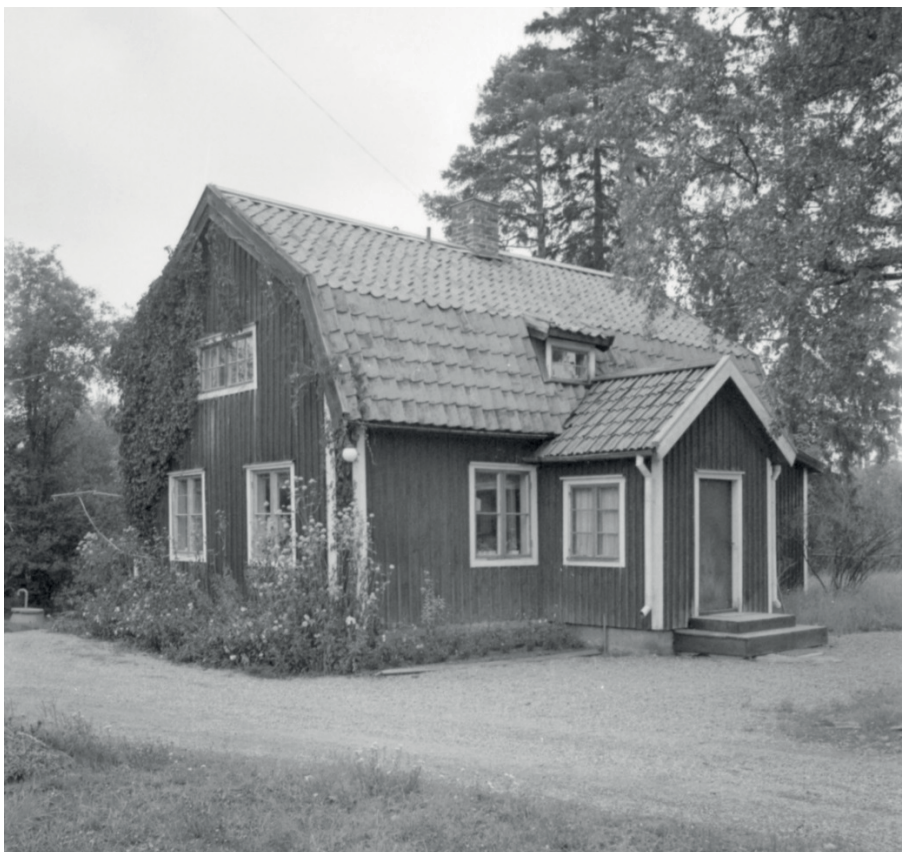
*Figur 15. Bostadshuset vid Bokhållars, senare Larssons, foto från 1971. Gården är markerad med nummer 1–2 på figur 11. Fotot är något beskuret. Foto ur Läns museet Gävleborgs samlingar, XLM.S71-699-8.*

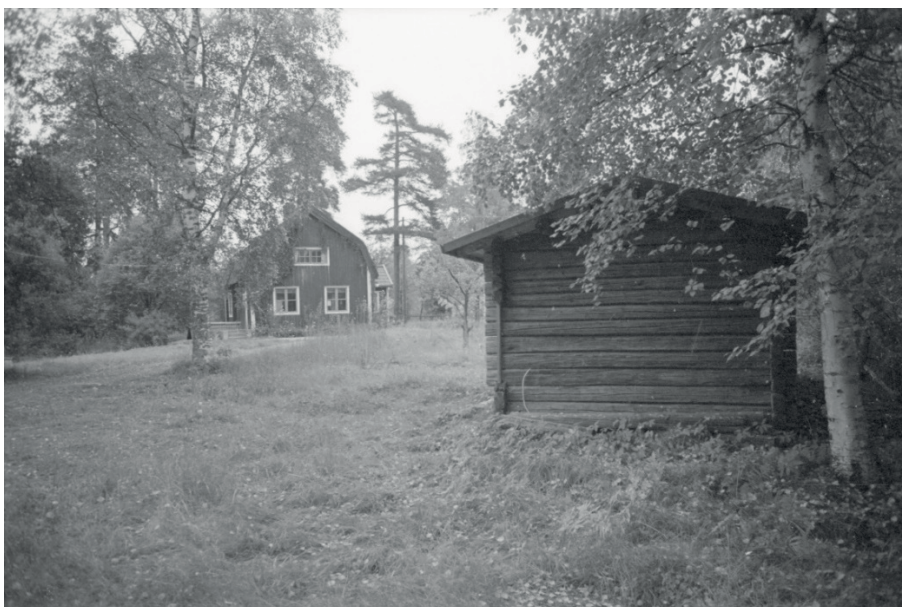
*Figur 16. Bokhållars sedd från väster. Foto från 1971. Gården är markerad med nummer 1–2 i figur 11. Foto ur Läns museet Gävleborgs samlingar, XLM.S71-699-6.*

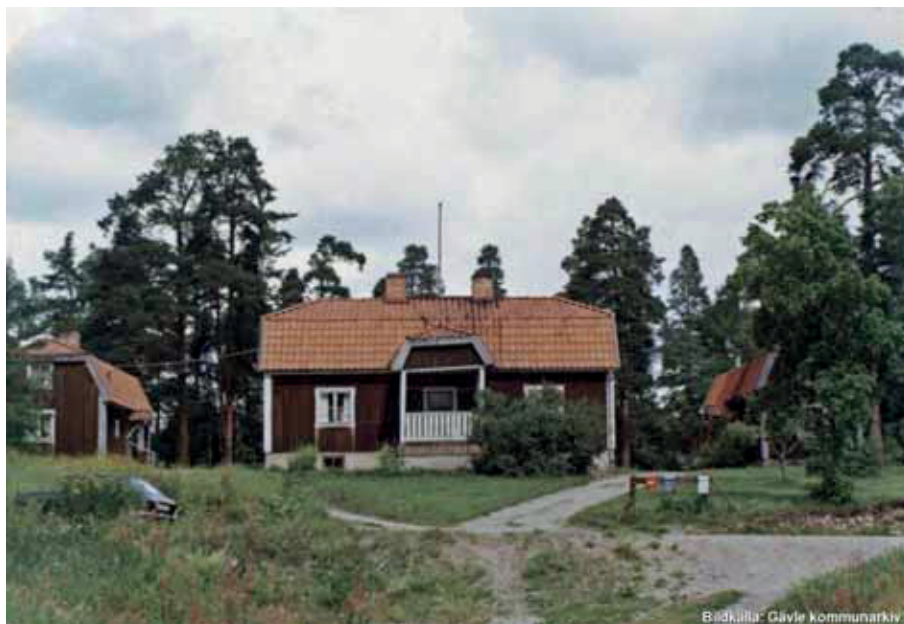
*Figur 17. Rättarbostället, markerat med nr 5–8 på figur 11. Foto: Gävle kommunarkiv.*

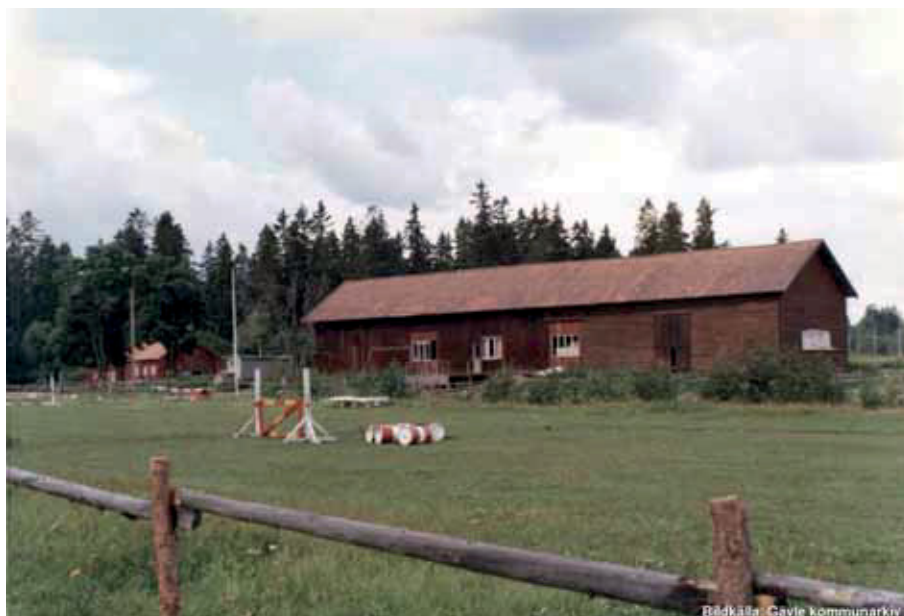
*Figur 18. Tolvfors ridskola 1974. Byggnaden i förgrunden är nummer 13 i figur 11. I bakgrunden skymtar byggnad nummer 12. Foto: Gävle kommunarkiv.*

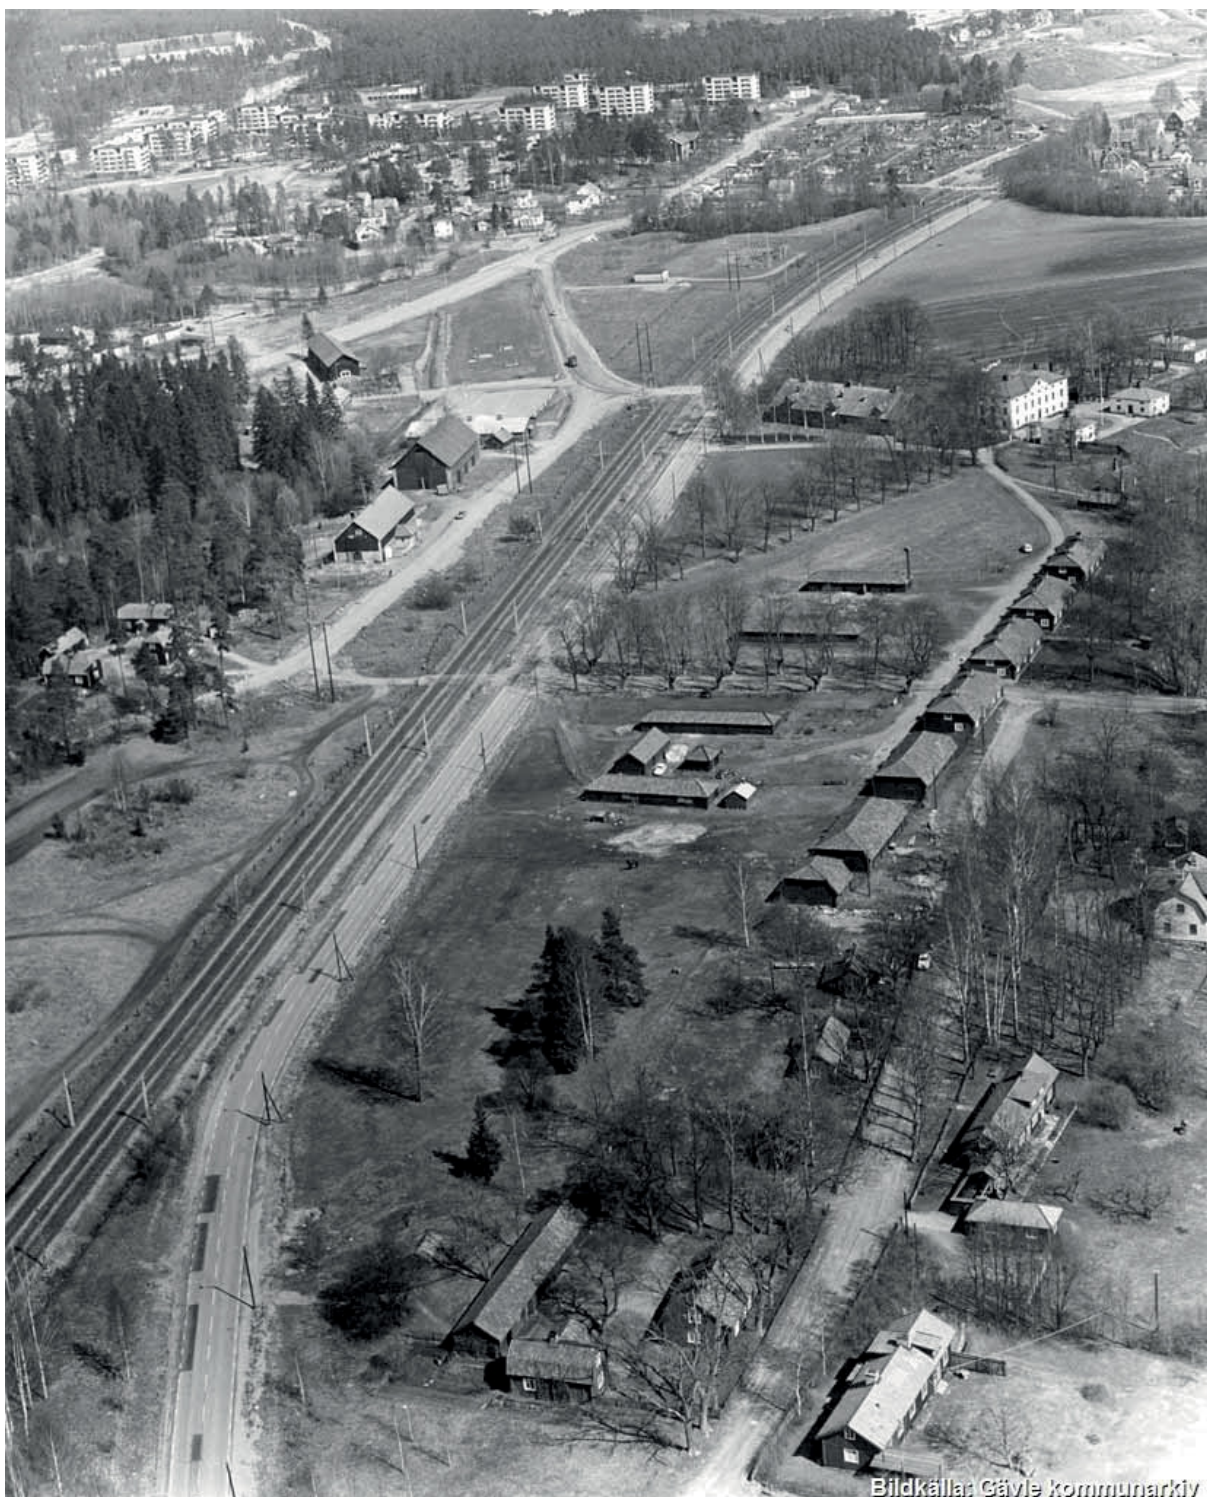
*Figur 19. Flygfoto från väster 1969. Rättarbostället i mitten på bild till vänster, ridskolans byggnader strax ovanför. Vid talldungen i mitten på bilden högst upp, framför de nybyggda flerfamiljshusen i Sättra, skymtar Bäckebo skola. Framför skolan sträcker sig villaområdet och koloniområdet i utredningsområdets östra del. Notera även allésystemen inom bruksområdet. Allén väster ut från herrgården mötte tidigare allén som går genom bruksgatan genom en mjuk kurva. Mötet försvagades i och med järnvägens ankomst under slutet av 1850-talet och suddades ut ytterligare då Lexevägen drogs fram i mitten på 1900-talet. Foto: Gävle Kommunarkiv.*

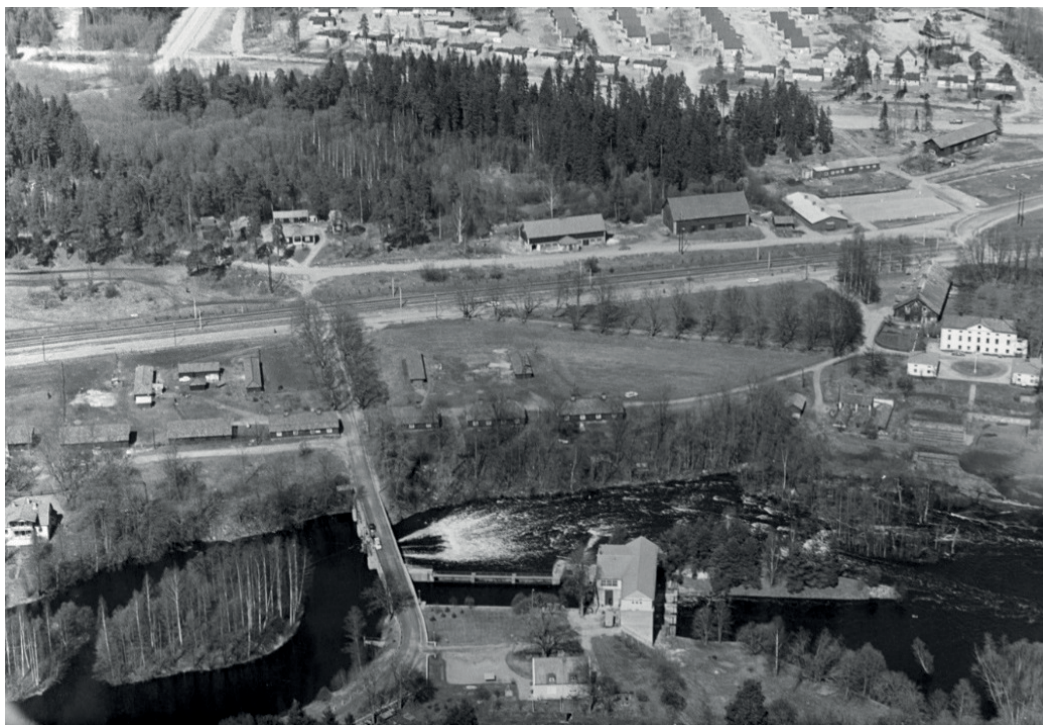
*Figur 20. Flygfoto från söder, förmodligen från 1969. Rättarbostaden syns i förlängningen av vägen genom bruksgatan. Vägen kantades av allé, liksom vägen som sträcker sig väster om herrgården. Öster om rättarbostaden syns de byggnader som rymde ridskoleverksamhet. Foto: Gävle kommunarkiv.*

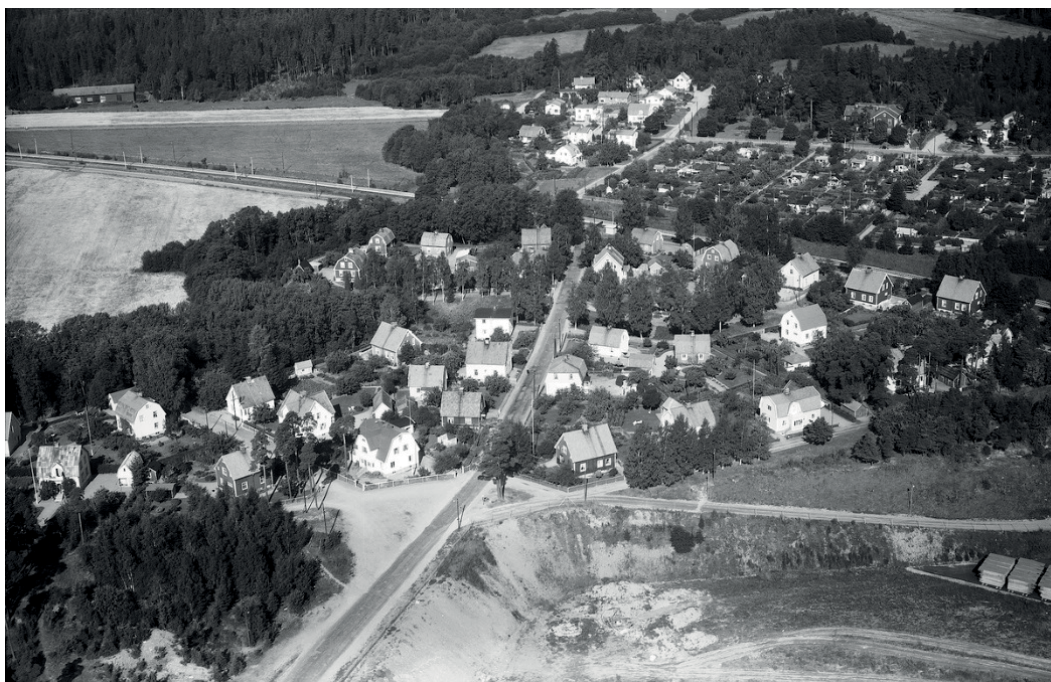
*Figur 21. Flygfoto från söder 1958. "Blåsåsbacken med Sättra och koloniområdet Bäckebo". Bäckebo skola syns till höger i bildens övre del. Foto ur Läns museet Gävleborgs samlingar, XLM.FLYG2262.*

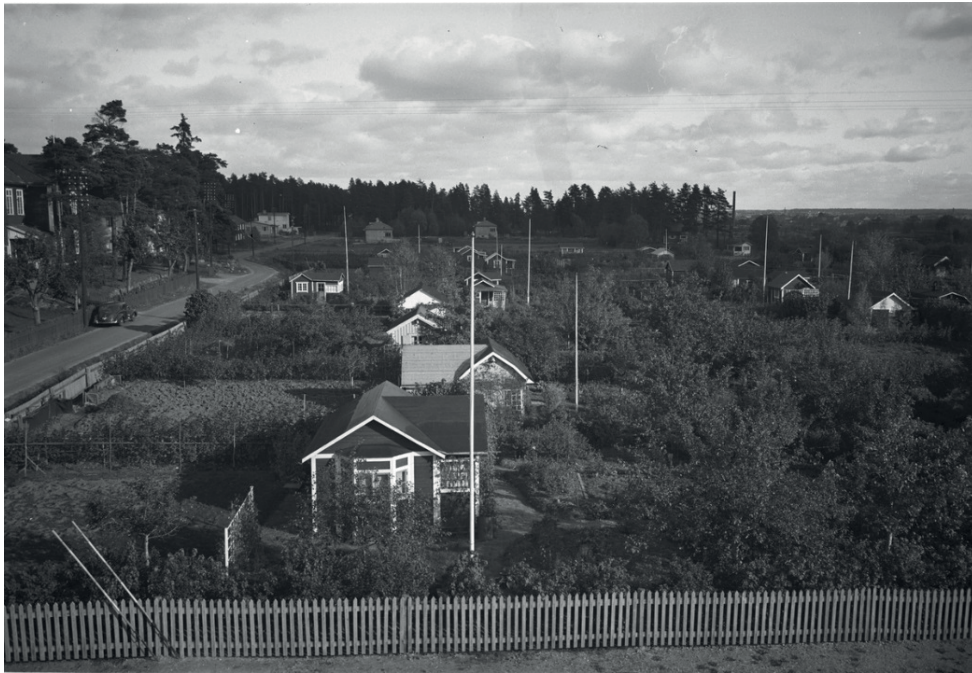
*Figur 22. Bäckebro koloniområde 1941. Fotot är taget från väster. Bäckebro skola syns i vänstra ytterkanten. Foto ut Länsmuseet Gävleborgs samlingar, XLM.CL008245-1.*

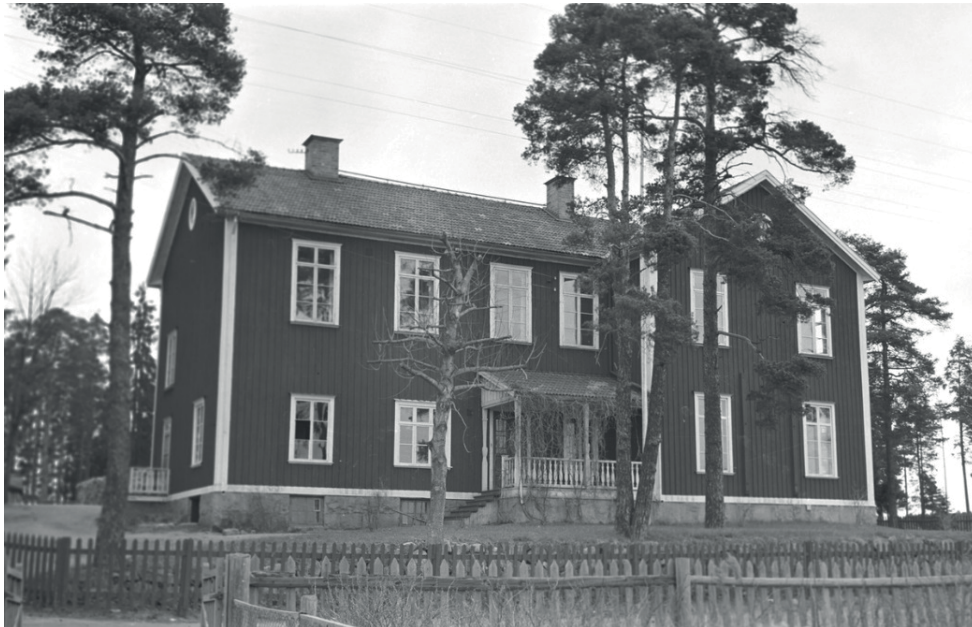
*Figur 23. Bäckebro skola, uppförd 1873, riven 1914. Fotot är från 1942. Foto ur Länsmuseet Gävleborgs fotosamling, XLM.CL.008252-11.*

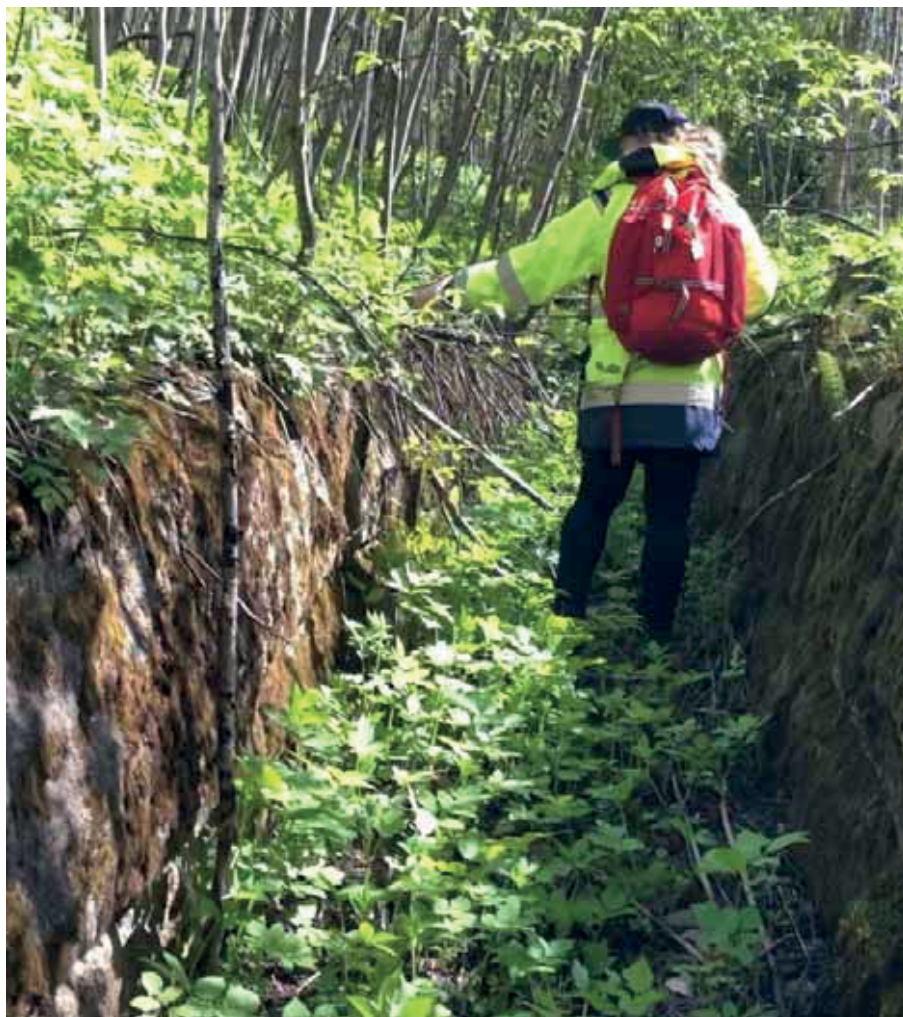
*Figur 24. Anders Altner, Länsmuseum Gävleborg, går i den stenskodda ränna som mynnar ut i Bäckebröbacken helt tätt inpå järnvägsbron som leder över densamma. Foto: Ulrika Olsson, Länsmuseum Gävleborg, 2020-05-20.*

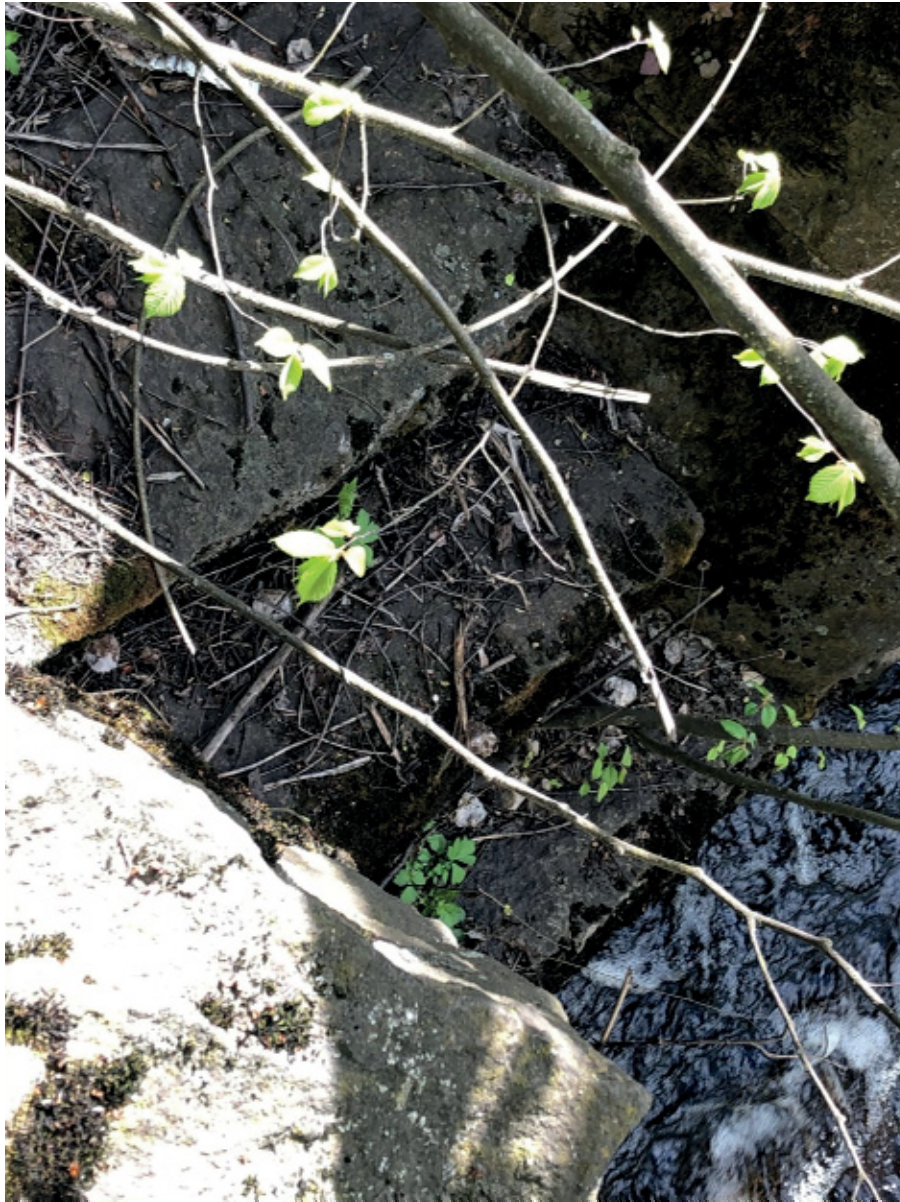
*Figur 25. Trappsteg leder ner från den stenskodda rännan till Bäckebröbacken.  
Foto: Ulrika Olsson, Läns museet Gävleborg, 2020-05-20.*
