# EN HUSGRUND VID ÖSTRA KÖLSJÖN I HASSELA FINNMARK

Arkeologisk undersökning

Kölsjön 2:12

L2018:1541

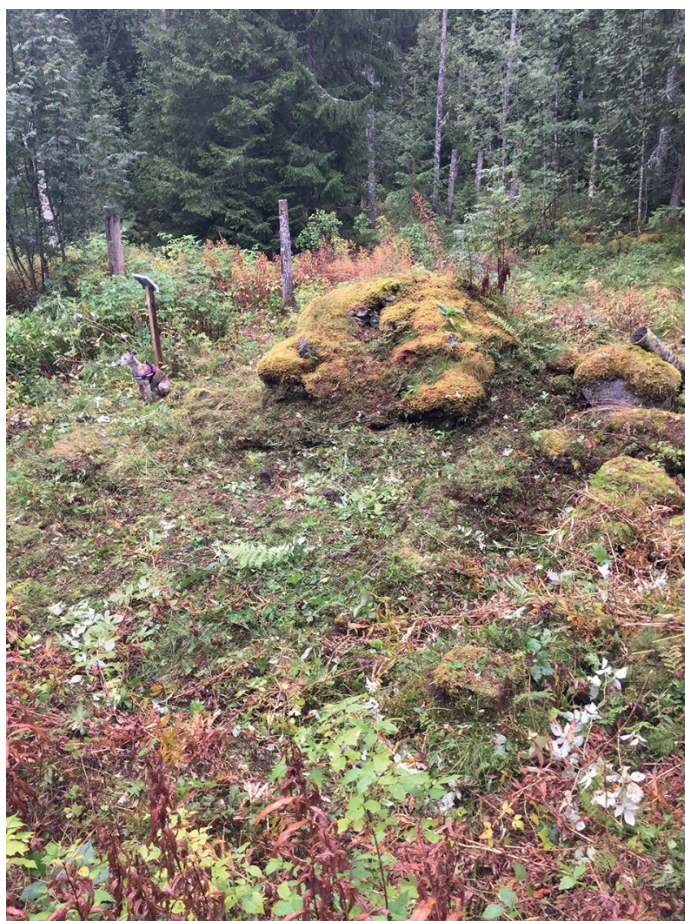
*Figur 3. Husgrunden (L2018:1541) med ugnsröset sett från väster, innan avtorvning och undersökning. Foto: Inga Blennå.*

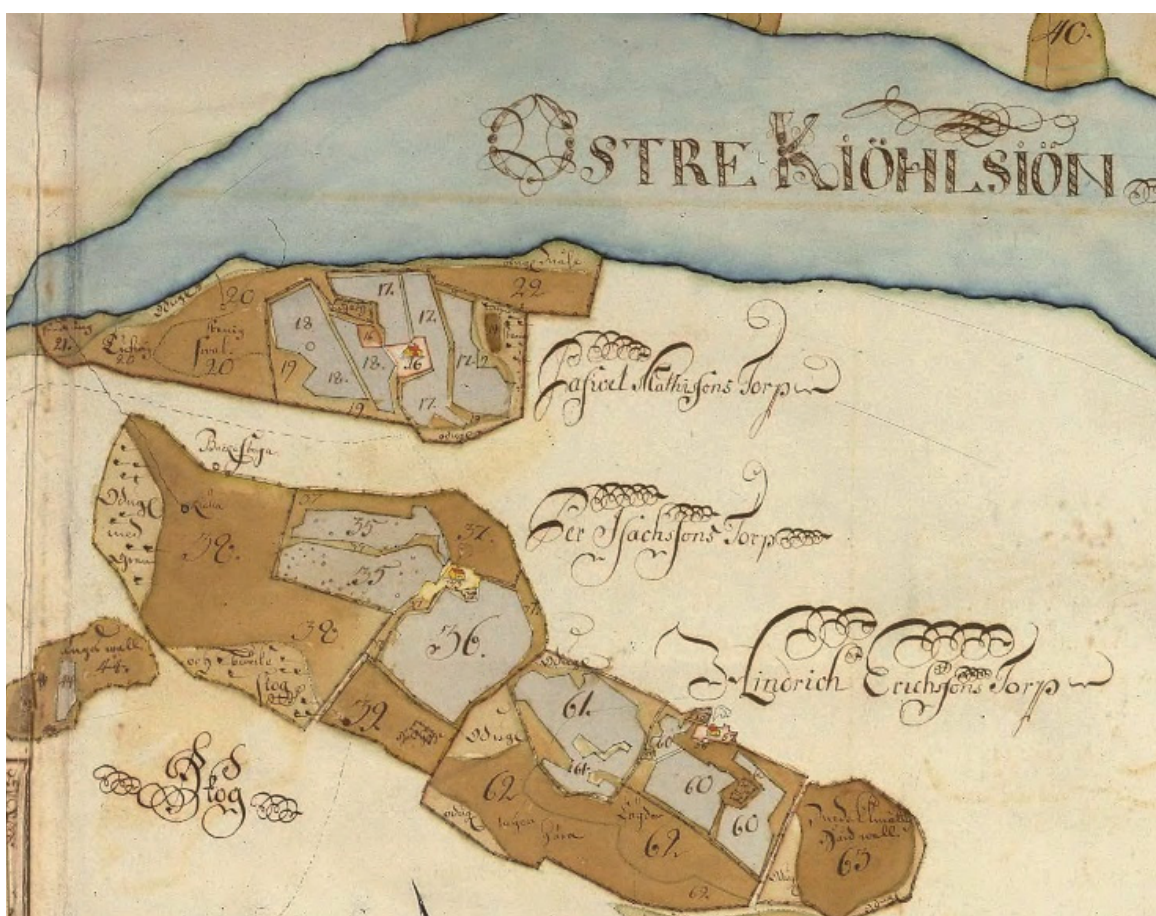
Figur 5. Utsnitt från geometrisk avritning 1725. Kölsjön, Hassela sn, Hälsingland (V18-17:1). *Norrgården* ligger vid Östra Kölsjöns sydvästra strand och där under syns Mellangården och Sörgården.

Nästa tidpunkt då området karterades var år 1725 då en geometrisk avritning upprättades (V18-17:1). Norrgården ägs då av Påfwel Mathisson och skatten för gården har ökat med ett öre. Västergården ägs av Mathis och Erich Larsson, Mellangården av Per Isachsson, Sörgården av Hindrich Erichsson och under huvudgårdarna finns flera nybyggen.

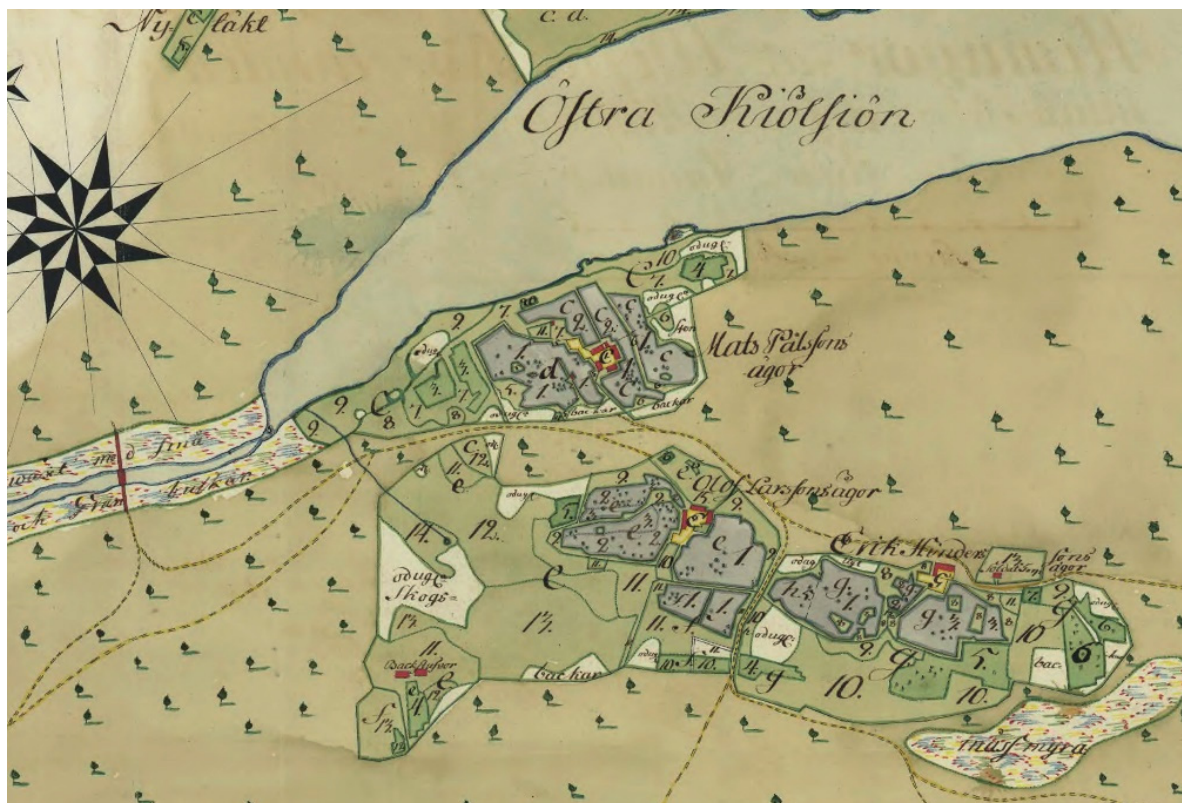
Figur 6. Utsnitt från skattdöpningskarta 1753. Kölsjön, Hassela sn, Hälsingland (V18-17:2). Både Norrgården och Västergården (den sistnämnda är inte med på detta kartutsnitt) är nu fyrbyggda gårdar. Mellangården är trebyggd och Sörgården vinkelbyggd.

År 1753 utförs en avmätning (V18-17:2). Hela byn skattar nu för totalt 23 öresland och 7 penningland. Flera gårdar har tillkommit i byn, bland annat finns en gård som ägs av Pål Pålsson på Västra Kölsjöns nordöstra sida. Norrgården ägs av Mats Pålsson, Mellangården av Olof Larsson, Sörgården av Erik Hindersson och Västergården av Mats Matsson. Åkern är hägnad i två gårdar på varje gård. På inägomarkerna finns också svaljord och ängsmark. Norrgården och Västergården utgörs vid den här tiden av fyrbyggda gårdar. Mellangården är trebyggd och Sörgården är vinkelbyggd. Inom byn fanns olika små odlingar och inhägnader, bland annat kálhage, rigtomt, humlegård, hässjetomt och kalvhage.

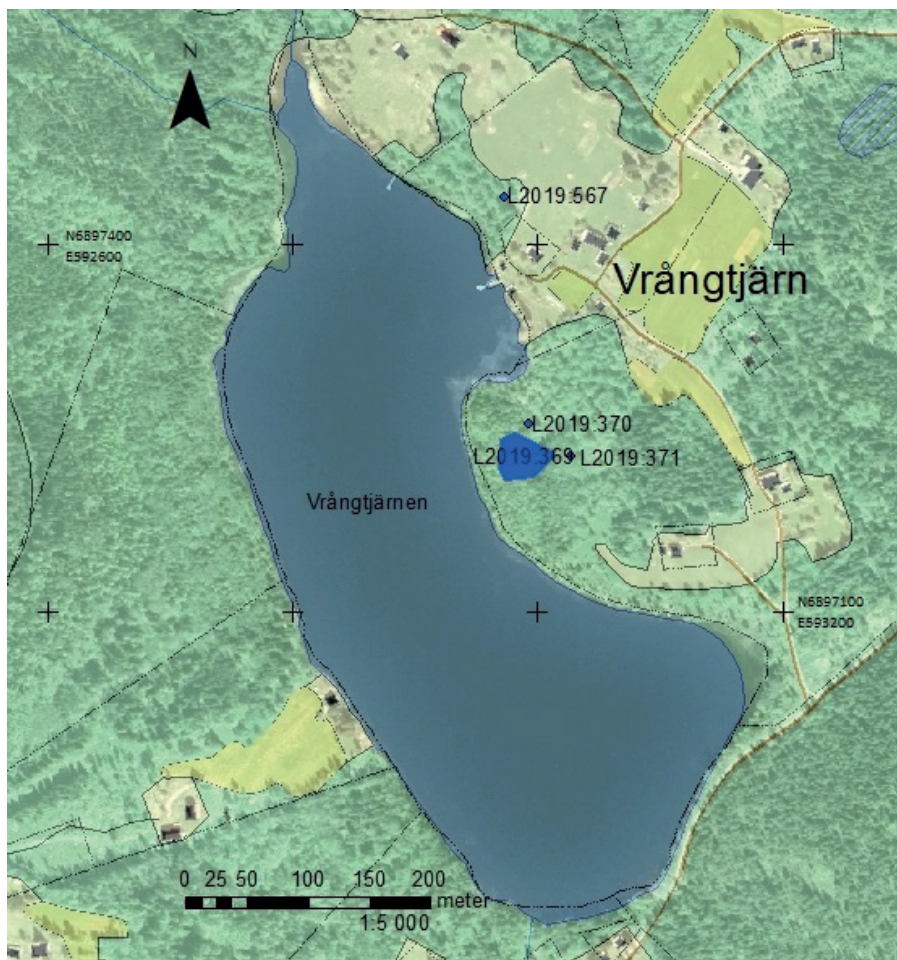
Figur 7. Utsnitt från fastighetskartan över Vrångtjärn, i nordöstra delen av Hassela socken. Direkt öster om sjön har en järnframställningsplats (L2019:369) registrerats.

På Näsudden vid sjön Vrångtjärn ligger en järnframställningsplats med spridda fynd av slagg runt en äldre åkeryta (L2019:369). Söder om blästplatsen finns även en smedja markerad på kartan från 1715. En del av slaggen på platsen kan naturligtvis utgöra smidesslagg som härstammar från smedjan. Den slagg som användes vid dateringen samlades in från höjden norr om åkerytan och är av blästbrukskaraktär, relativt tung, trögfluten och blåsig. Enstaka slaggstycken hade också fastsintrade ugnfragment av lera.

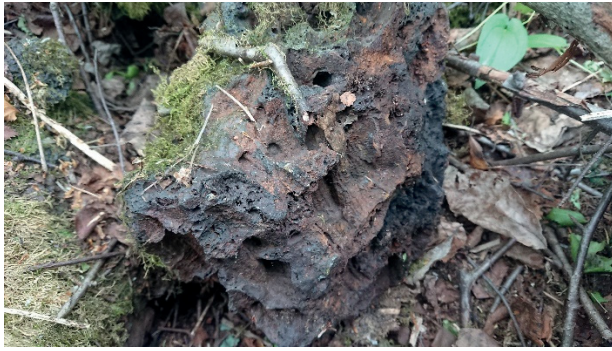
Figur 8. Slagg från Vrångtjärn (L2019:369). Foto: Inga Blennå.

Kolbitar plockades från två slaggbitar inför en vedartsbedömning och följande  $^{14}\text{C}$ -datering (bilaga 4 och 5). Kolet utgjordes av gran vilket kan ha en hög egenålder (Vedlab 19020 och 20008). Den ena  $^{14}\text{C}$ -dateringen visade med 95,4 % säkerhet ett intervall mellan 1405 och 1450 (Ua-62262). Det andra provet gav med samma säkerhet intervallet 1447 – 1631 (Ua-65651). Resultatet kan givetvis visa ett tidigt utmarksbruk som inte kopplas till den skogsfinnska etableringen. Eftersom proven kan ha haft en hög egenålder och resultatet från det andra provet hade ett intervall in i första halvan av 1600-talet talar det ändå för att järnframställningen skedde på platsen då bebyggelsen vid Vrångtjärn etablerades.

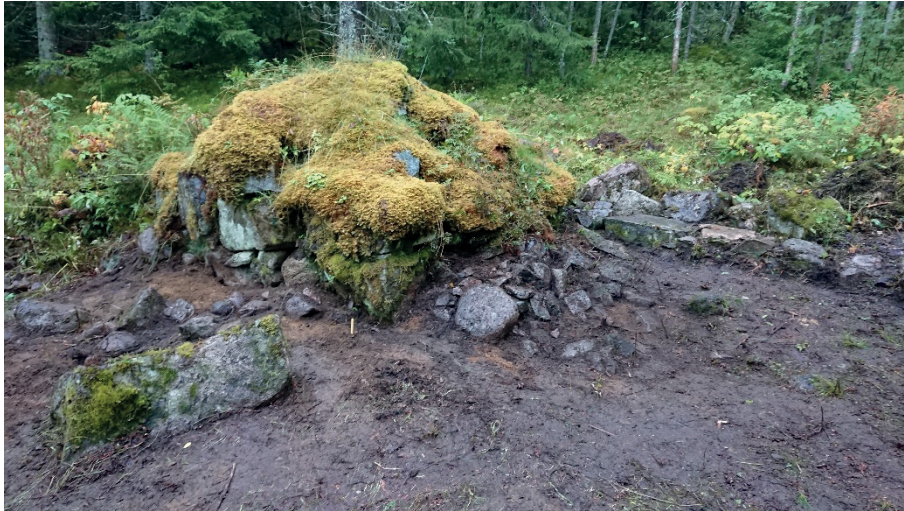
Figur 9. Rökugnen i husgrunden (L2018:1541), från nordväst. Utrasningen är väl synlig efter att husgrunden torvats av. Foto: Inga Blennå.

I sydöstra hörnet finns ett övermossat ugnsröse som är 2,3×2,3 meter stort och 1,5 meter högt. Röset är utrasat både mot väster, in i husgrunden, och mot öster på utsidan av huset. I husgrunden, och huvudsakligen norr om röset, finns ett antal 0,25–0,80 meter stora stenar som sannolikt fallit ut från ugnsröset.

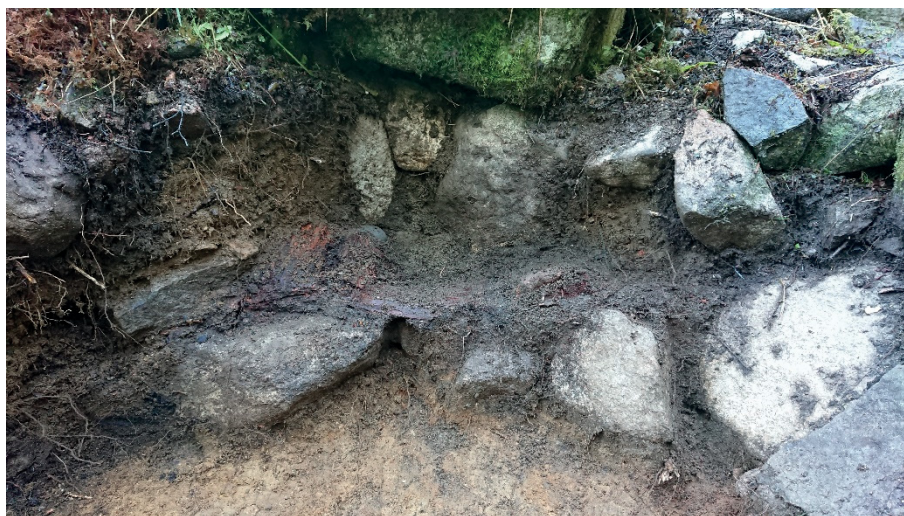
*Figur 10. Västra schaktet, bild från väster. Under rasmassorna framför rökugnen fanns rester av ett trägolv som vilar på en förmultnad golvbjälke. Foto: Inga Blennå.*

I schaktet framför ugnsröset (västra schaktet) fanns ett lager utrasad sten och mörk humusblandad jord. Flera av stenarna var eldpåverkade och skärviga. I lagret fanns också sot, kol och sparsamt med delar av tegel. Totalt framkom 1,5 kg bitar av tegel, den största var 8×5 cm stor. I nära anslutning till ugnsröset, men utanför det utrasade lagret, hittades ett delvis förmultnat trälager, sannolikt rester efter ett trägolv. Samma trälager fanns även under det utrasade lagret i nedre kanten av ugnen. Trälagret vilade på förmultnat trä, som kan vara rester av en golvbjälke med underliggande stenar, men fortsatte inte in under ugnen. De spikar som hittades fanns huvudsakligen utanför rasmassorna från ugnen, några påträffades i trälagret.

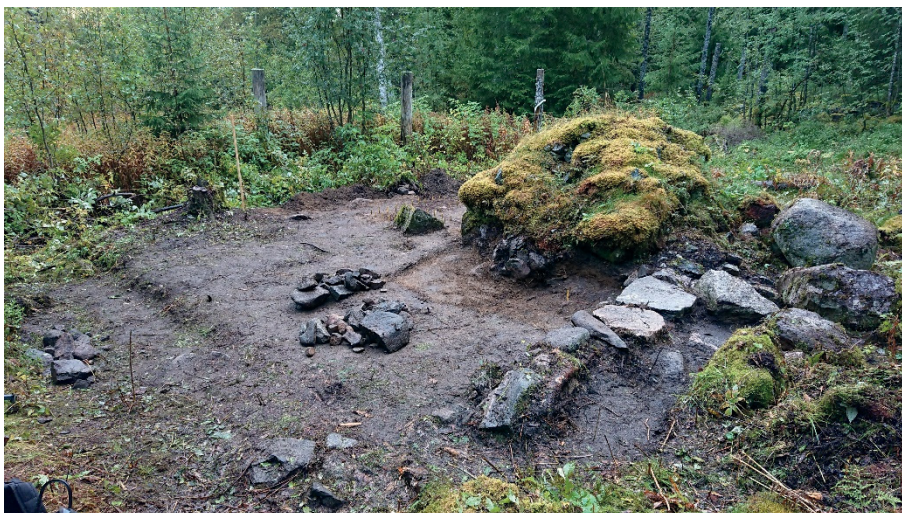
*Figur 11. Husgrunden avtorvad och delundersökt. Södra väggens syllstenar framträder tydligt i högra delen av bilden. Framför rökugnen syns västra schaktet. Foto från sydvästra hörnet. Foto: Inga Blennå.*

Husgrunden är 6,5×5 meter stor och avgränsad genom en tydlig stensyll i söder av 0,4–0,6 meter stora och 0,1–0,2 meter höga syllstenar. Den norra sidan har ställvisa syllstenar, 0,15–0,50 meter stora och 0,10–0,25 meter höga. Övriga sidor utgörs av jordvall med ställvisa stenar som kunde verifieras med jordsond.

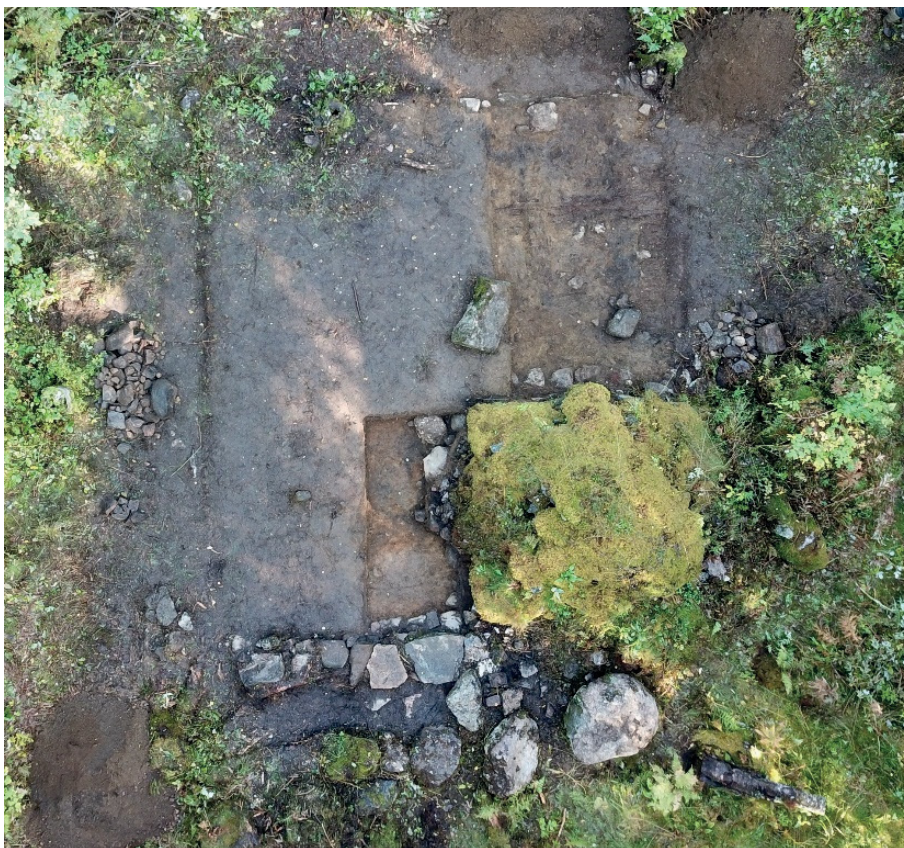
*Figur 12. Drönarfoto över den delundersökta husgrunden L2018:1541. Ugnsröset är övermossat och syns till höger i bilden, i direkt anslutning till de två undersökta schakten (spridningstillstånd LM2020/019019).*
