# SCHAKTNING VID DROTTNINGGATAN

Arkeologisk undersökning i form av schaktningsövervakning

RAÄ 51:1  
Gävle stad  
Gävle kommun  
Gästrikland  
2019

Rapport 2020:19  
*Frida Löjdström & Anders Altner*

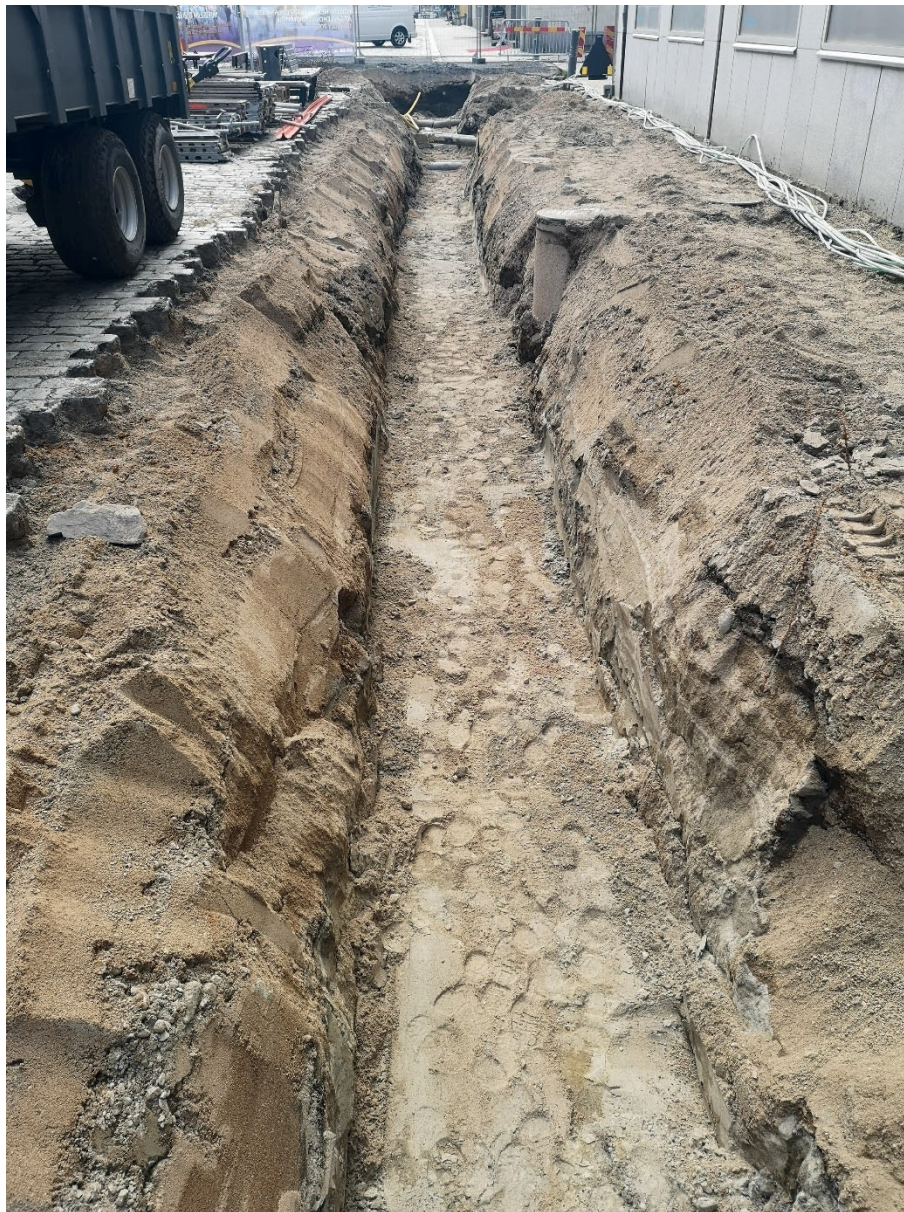
I övriga schakt iaktogs endast lager som tolkats utgöra tidigare utfyllnadsmassor och fyllnadsmassor i samband med sentida ledningsdragningar (figur 4).

*Figur 4. Detaljfoto över schakt 5 inom Drottninggatan, mot väst-sydväst. Foto: Frida Löjdström.*

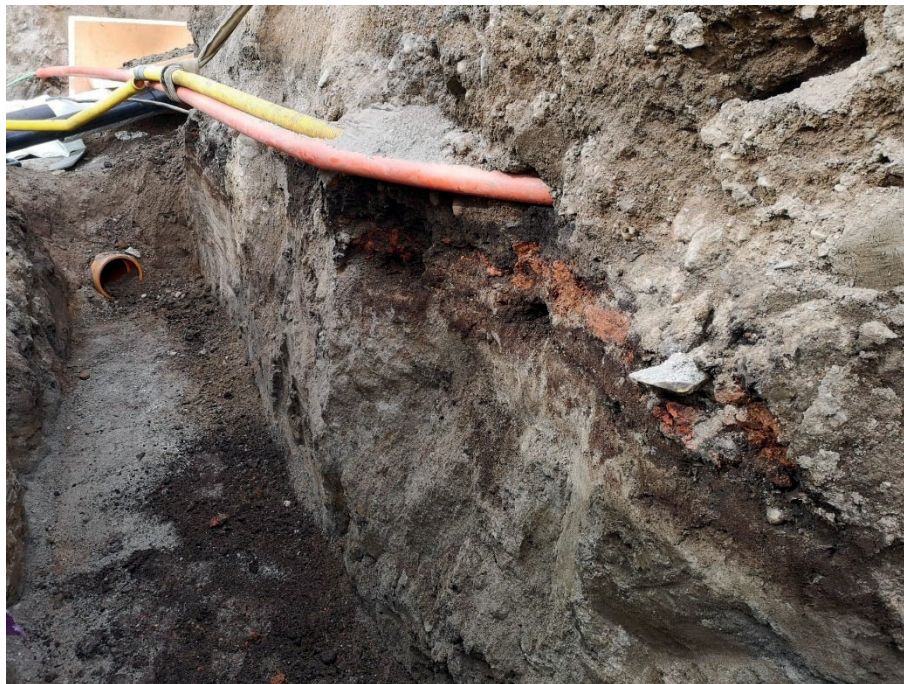
Beskrivning: påträffades inom schakt 3 och utgörs av ett brand-/raseringslager, 0,1–0,2 meter tjockt, bestående av kol och sotblandad sand med inslag av tegelkross, djurben och keramik av rödgods, efter trefotsgryta (figur 5 och tabell 2, samt bilaga 1, figur 9, 11 och 18). Lagret utgör möjligen rester efter den stora stadsbranden år 1869 då större delar av Gävle stad brann ner till grunden.

*Figur 5. Detaljbild över A1 och A2 synliga i södra schaktkanten, schakt 3, mot sydöst. Foto: Frida Löjdström.*

A2 påträffades inom schakt 3 och utgörs av ett kulturlager, 0,05–0,10 meter tjockt, bestående av humös sand med inslag av enstaka tegelkross och djurben efter mat- eller slaktavfall (figur 5 och tabell 2, samt bilaga 1, figur 9, 11 och 18).

Resterna efter trefotsgrytan (bilaga 3, figur 21) i kombination med brand-/raseringslagret kan möjligen indikera att lagret är äldre och då ett resultat efter 1776 års stadsbrand. Keramiska trefotsgrytor har dock använts under en lång period och kan vara svåra att tidsbestämma.

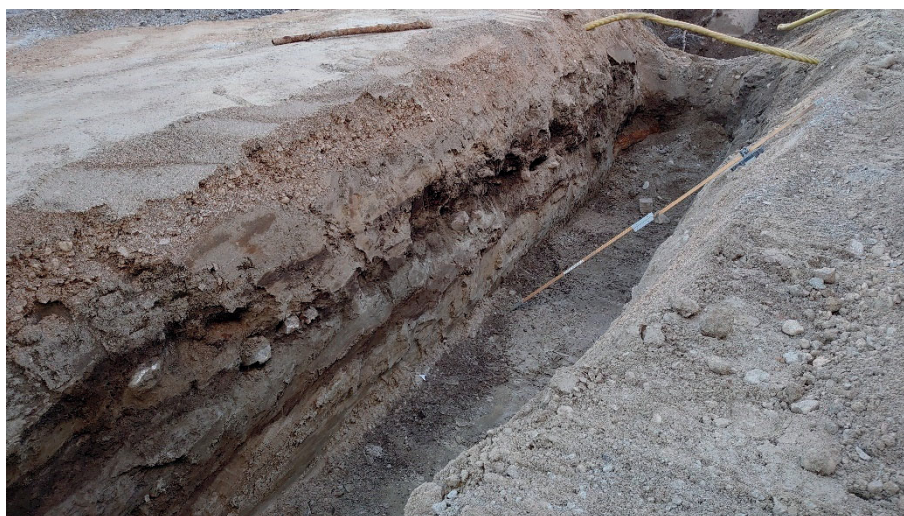
A3 påträffades inom schakt 6 och utgörs av ett brand-/raseringslager, 0,1–0,2 meter tjockt, bestående av kol och sotblandad sand med inslag av tegelkross och enstaka djurben efter mat- eller slaktavfall (figur 6 och tabell 2, samt bilaga 1, figur 17). Lagret utgör sannolikt rester efter stadsbranden år 1869.

*Figur 6. Detaljbild över A3, A4 och A5 synliga i sydöstra schaktkanten, schakt 6, mot sydöst. Foto: Anders Altner.*

A4 påträffades inom schakt 6 och utgör rester efter en stenläggning av rundade naturstenar, cirka 0,05–0,2 meter stora och sättsand, sammanlagt 0,4 meter tjockt (figur 6 och tabell 2, samt bilaga 1, figur 17). Stenläggningen var bara synlig i sydöstra schaktväggen och var omkring 4 meter lång (nordöst-sydväst). Under stenarna iaktogs en ljus sättsand och denna sättsand noterades också i motsvarande schaktvägg. Stenläggningen ligger under brand-/raseringslagret A3 och har då tillkommit före år 1869. Delar av sträckningen för Drottninggatan har till större delen varit densamma enligt historiskt kartmaterial från år 1706, men det är osäkert om vägen alltid varit stensatt.

A5 påträffades inom schakt 6 och utgörs av ett kulturlager, 0,05–0,10 meter tjockt, bestående av humös sand med inslag av enstaka djurben efter mat- eller slaktavfall (figur 6, och bilaga 1, figur 17).

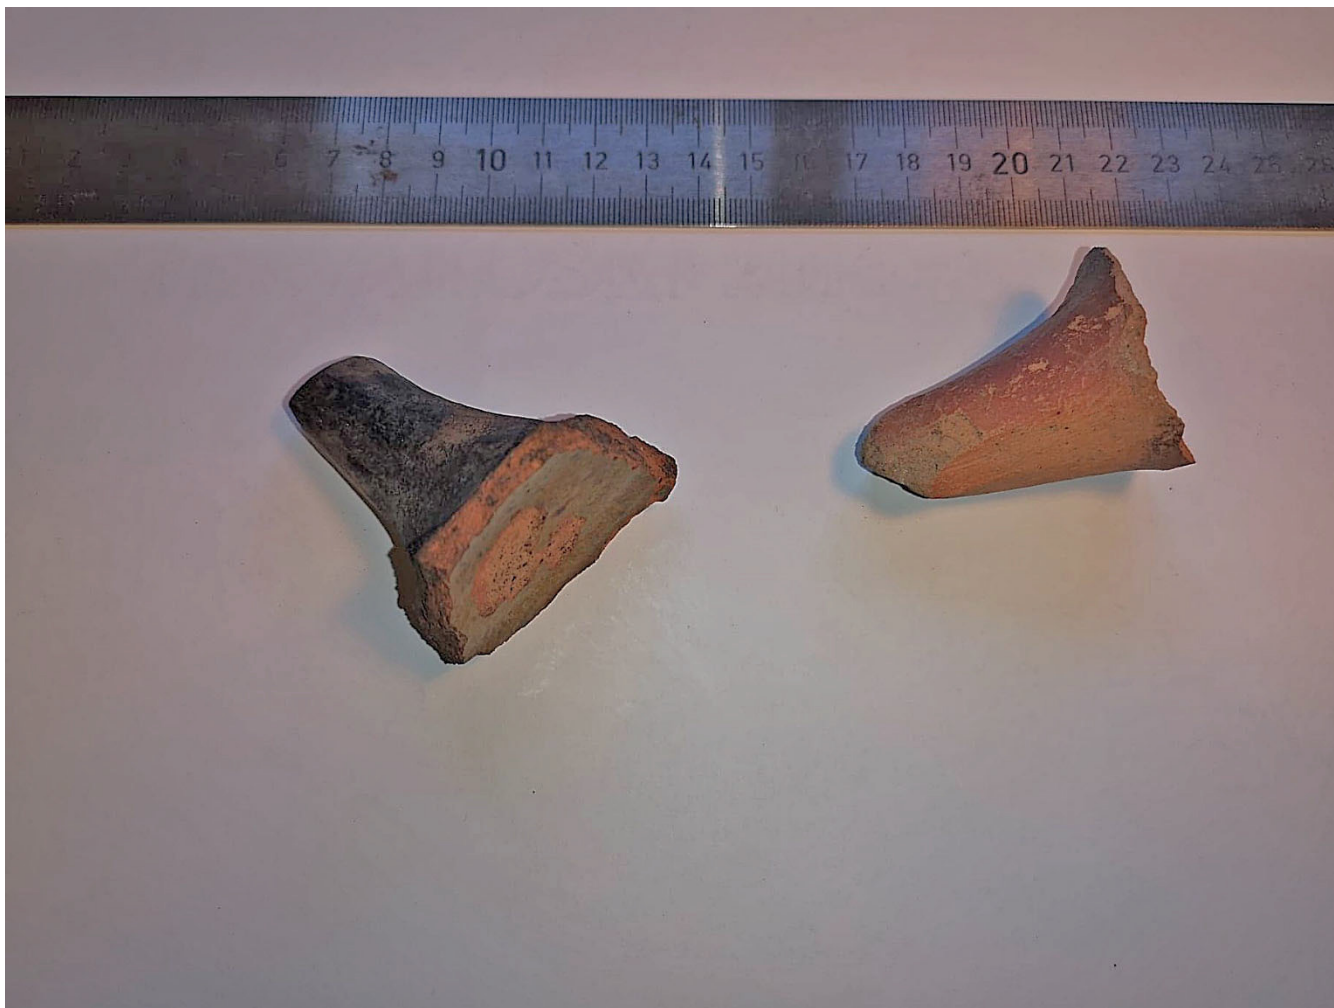
*Figur 21. Fyndfoto på trebensgyta ur brand-/raseringslager A1. Foto: Frida Löjdström.*
