LARS-ORS I OPPALA

Antikvarisk medverkan vid fönsterrenovering

Oppala 5:42
BM 102
Hille socken
Gävle kommun
Gästrikland
2020

Slutrapport
Lst. Dnr: 9643–2019
Avser byggnadsvårdsbidrag och tillstånd enligt Kulturmiljölagen
Beställare: Stiftelsen Lars-Ors

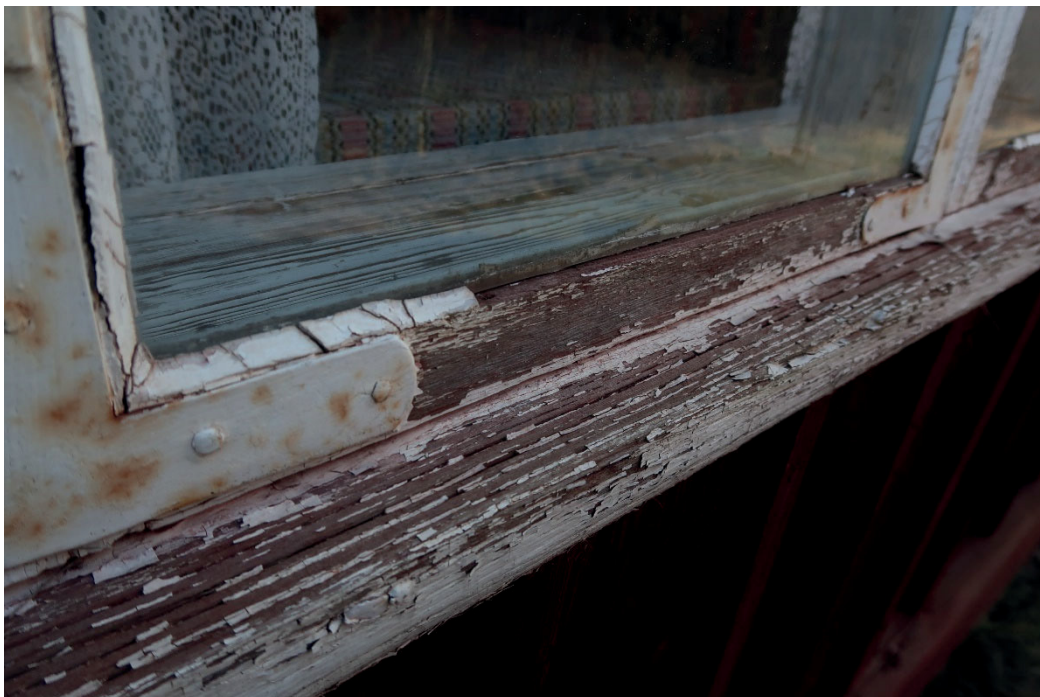
Den senaste fönsterrenoveringen utfördes för omkring 25 år sedan, enligt Källbergs Byggnadsvård. Påstrykning av vitpigmenterad olja utfördes 2006. Fönstren var innan påbörjade arbeten i stort behov av underhåll. Kitt hade lossnat och färgen flagat/urlakats.

Figur 2. Exempel på fönster och omfattningars skick innan påbörjade arbeten. Foto: Ulrika Olsson, Länsmuseet Gävleborg, 2020-04-02.

Samtliga fönsterbågar har åtgärdats på verkstad. Arbetena är till största del utförda i enlighet med åtgärdsförslaget från Källbergs.

Efter skrapning har trärena ytor grundats med kokt linolja. Bortfallet kitt har kompletterats med nytt av fabrikat Åffa linoljekitt. I åtgärdsförslaget står att bågar, karmar och foder därefter har strukits en gång med linolfjärg. Vid kontakt med Rolf, hantverkare på Källbergs, så framgår att delarna har strukits två gånger med linolfjärg, den första med 50/50 färg och kokt linolja och den andra med utspädd färg. Foder och bröstlister har genomgått samma behandling. Vit linolfjärg från Engwall o Claesson har använts. Endast en mindre trälagning har utförts och det på en av de blyspröjsade bågarna som vetter in mot gården.

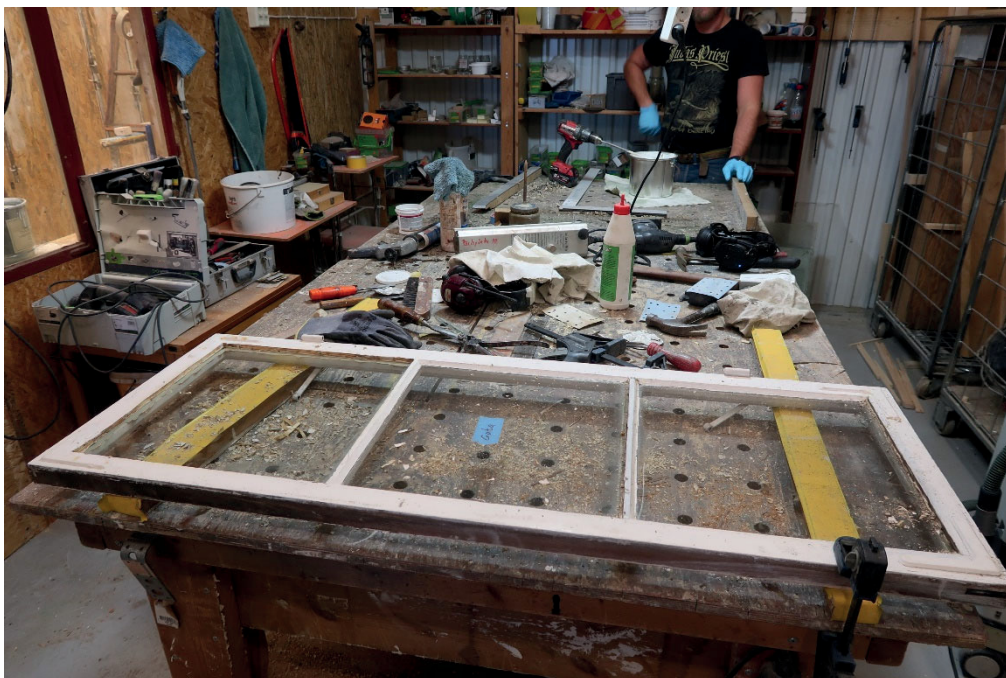
Figur 3. Fönsterrenovering pågår inne i Källbergs verkstad. Foto: Ulrika Olsson, Länsmuseum Gävleborg, 2020-10-29.

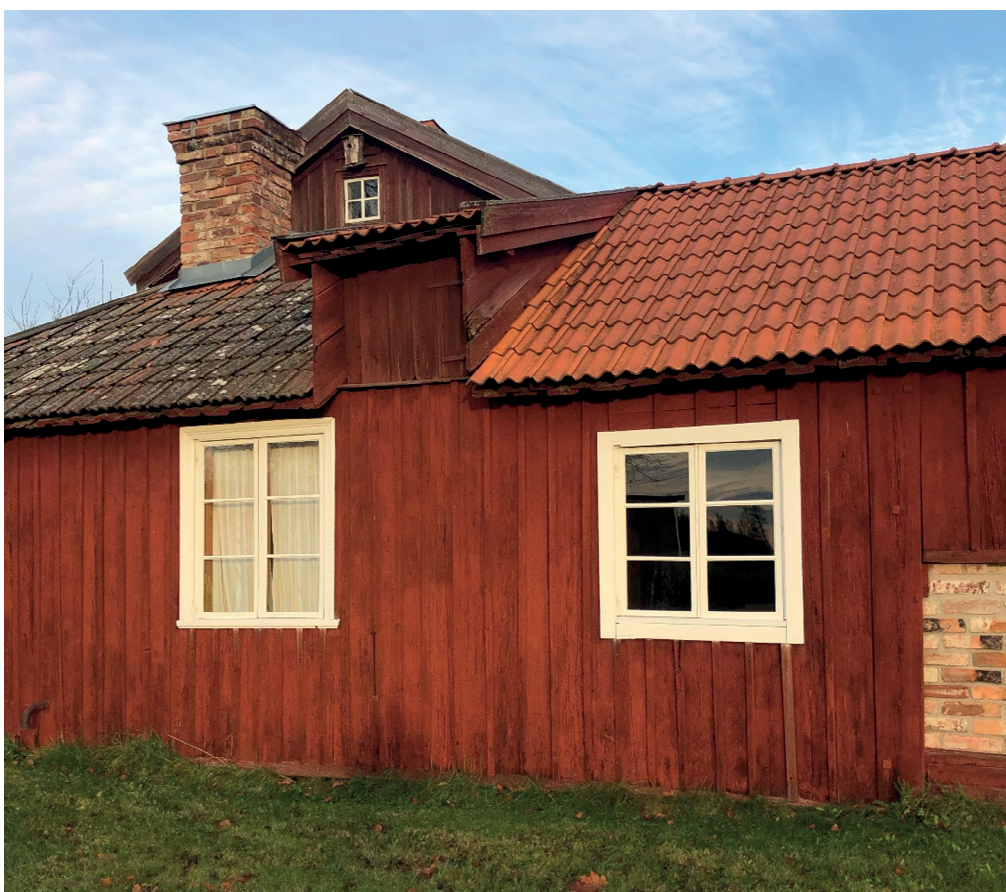
Figur 4. Fönster mot söder efter avslutade arbeten. Foto: Ulrika Olsson, Länsmuseum Gävleborg, 2020-11-05.

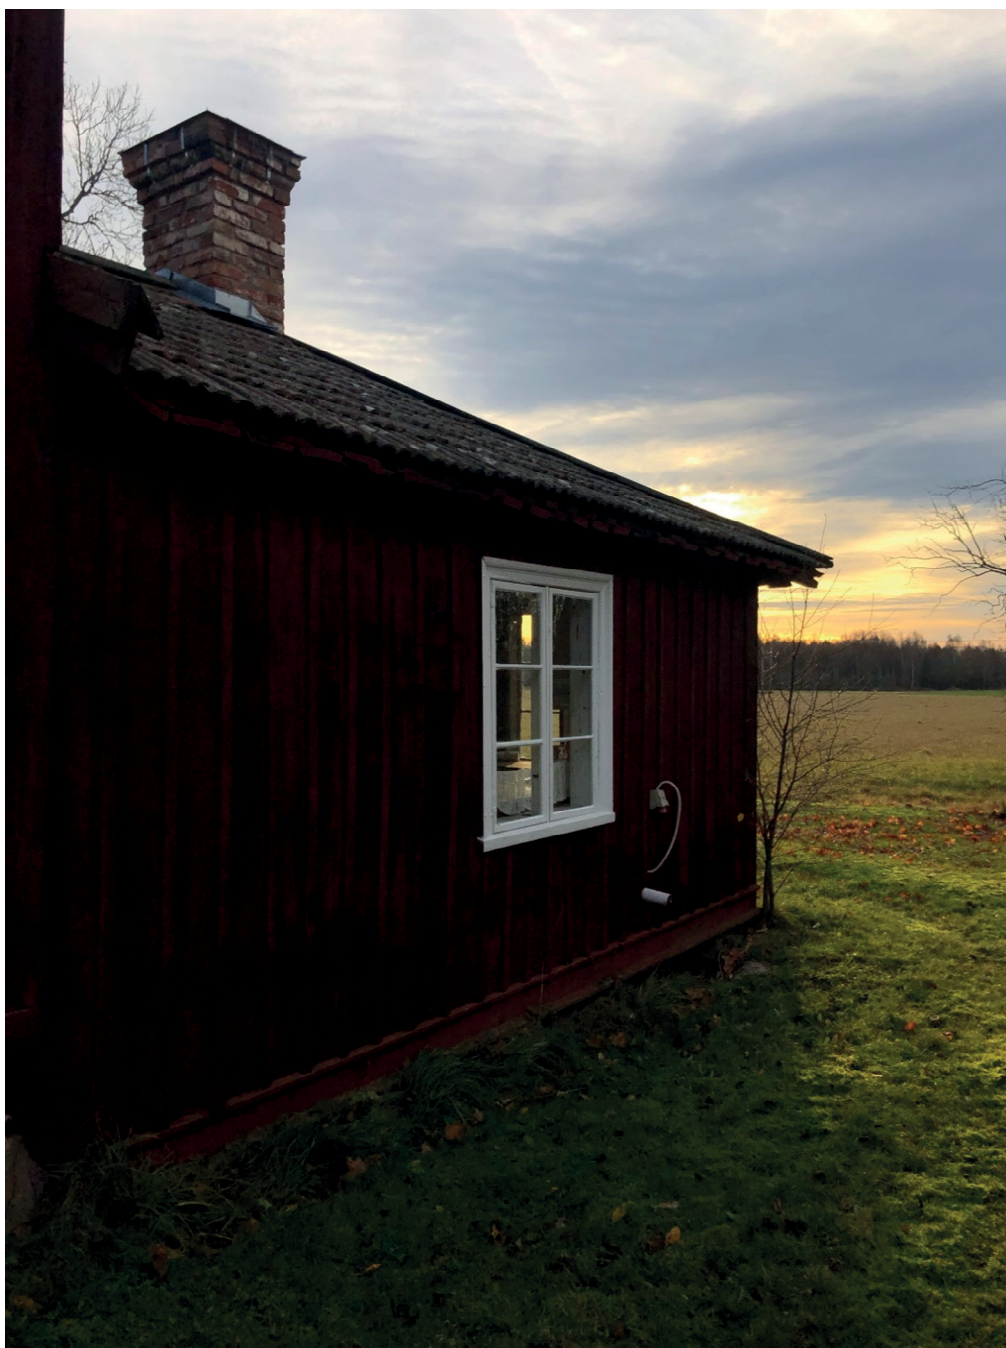
Figur 5. Fönster in mot köket på den västra sidan. Foto: Ulrika Olsson, Länsmuseet Gävleborg, 2020-11-05.

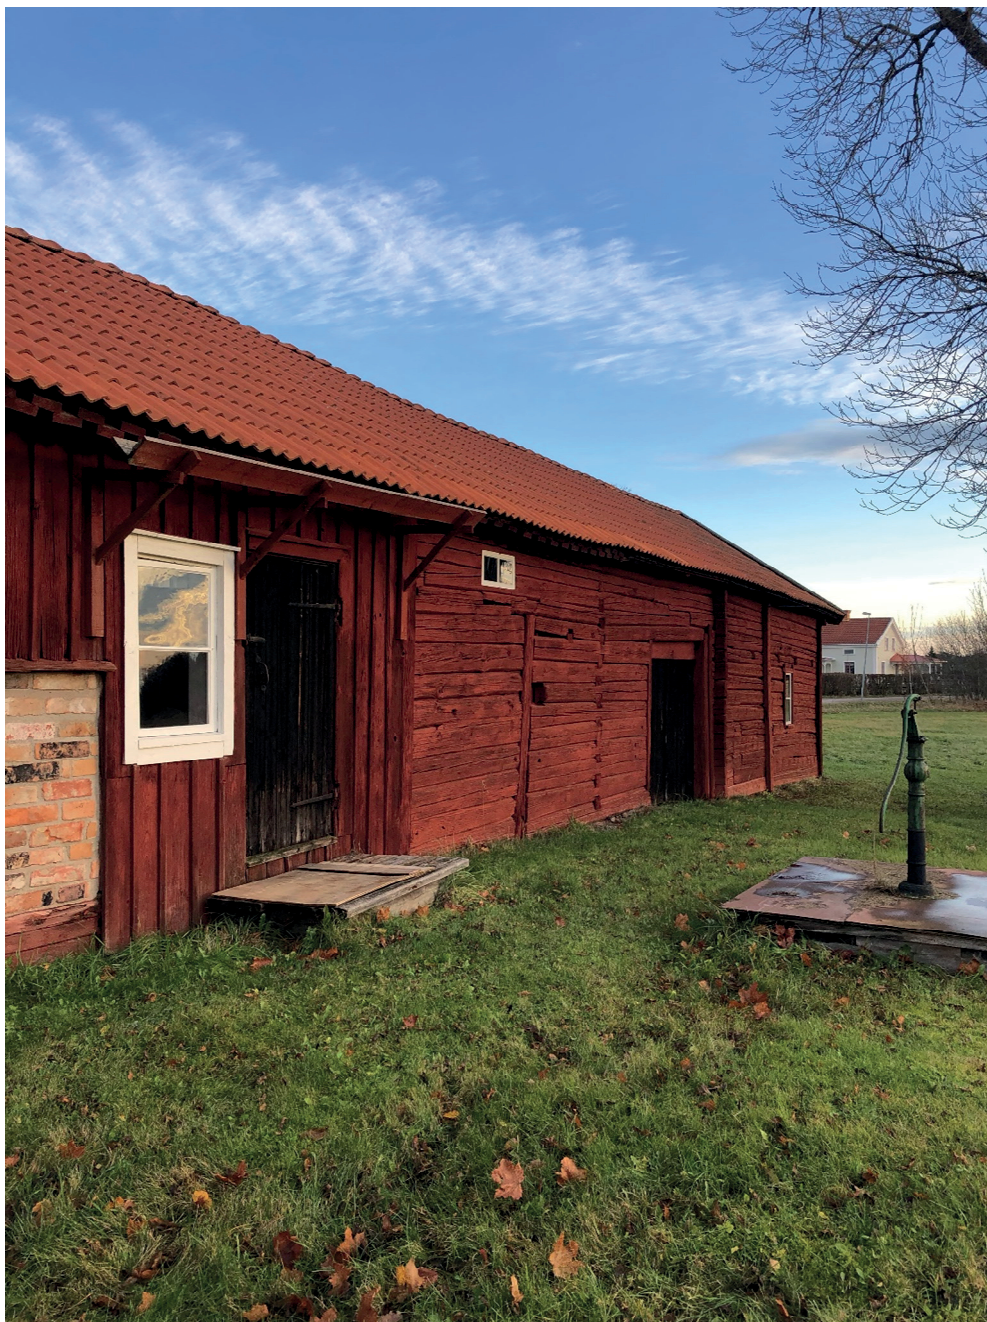
Figur 6. Fönster mot söder efter avslutade arbeten. Foto: Ulrika Olsson, Länsmuseet Gävleborg, 2020-11-05.

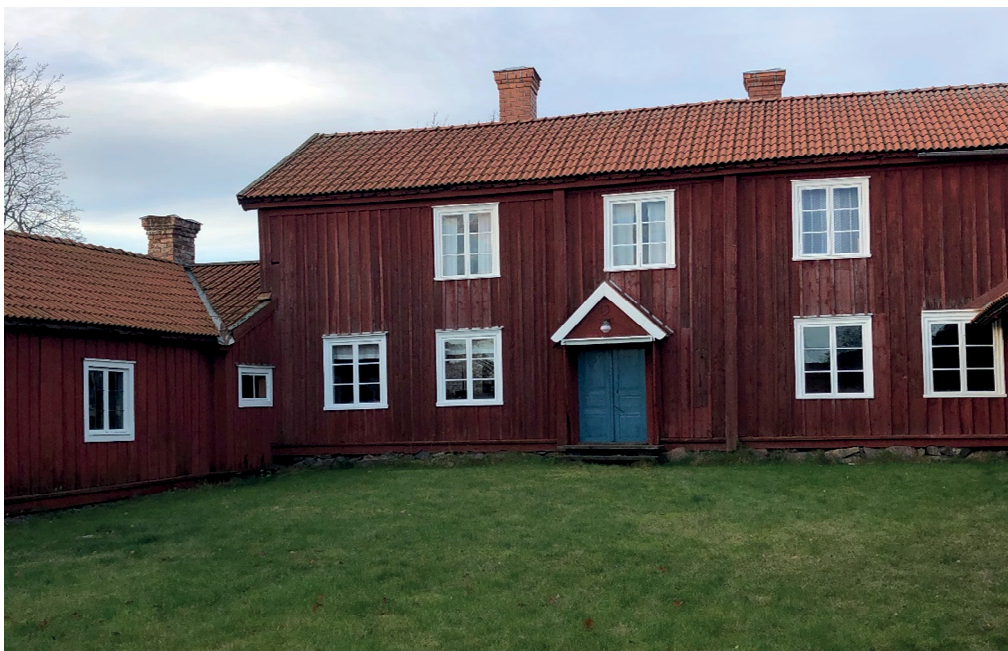
Figur 7. Bostadsdelen in mot gården efter avslutade arbeten. Foto: Ulrika Olsson, Länsmuseet Gävleborg, 2020-11-05.

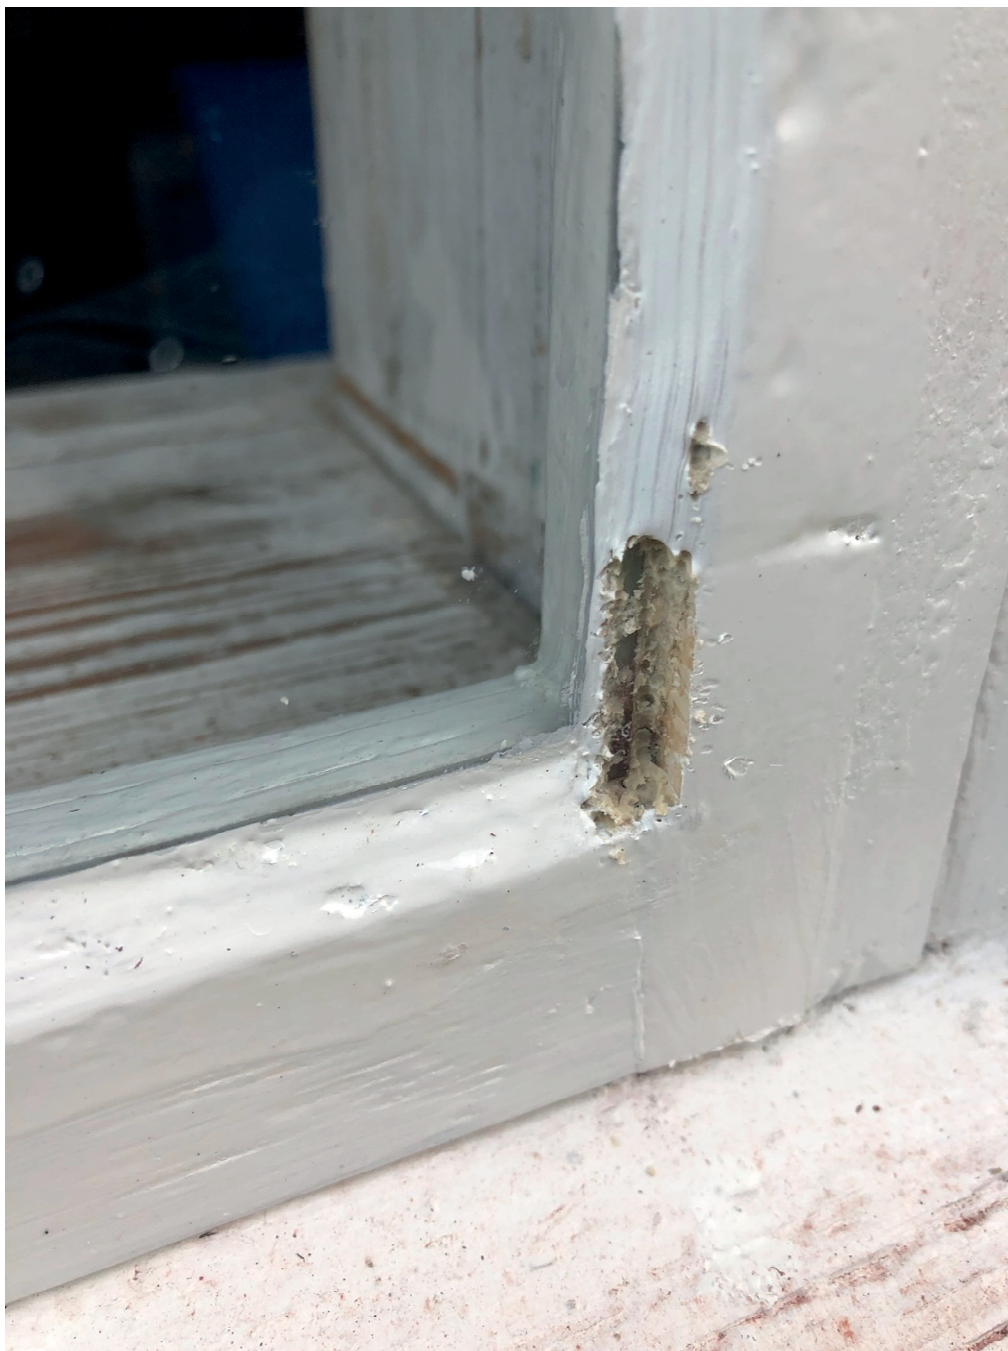
Vid slutbesiktningen 2020-11-05 upptäcktes att fåglar hade hackat i sig av det nya kittet på flera fönsterbågar, framförallt i bottenstyckena eftersom de är lätta att nå för fåglarna när de sitter på fönsterbrädan. Under hösten hade Källbergs åtgärdat den här typen av skador, bara för att vid nästa besök upptäcka att fåglarna hade varit där igen. Efter slutbesiktningen skulle Källbergs sätta upp skydd i form av skivor för att skadorna inte ska förvärras. Skadorna kommer att åtgärdas till våren, när vädret tillåter och fåglarna kan hitta mat på annat håll.

Figur 8. Exempel på skada på kittet orsakat av fåglar. Foto: Ulrika Olsson, Läns museet Gävleborg, 2020-11-05.
