# ENGMANVRAKET

Arkeologisk undersökning och dokumentation

Räa 212  
Hamrånge socken  
Gävle kommun  
Gästrikland  
2001-2003

Rapport 2011:01  
*Harry Alopaeus*  
*Bo Ulfhielm*  
*Jan Dahlström*

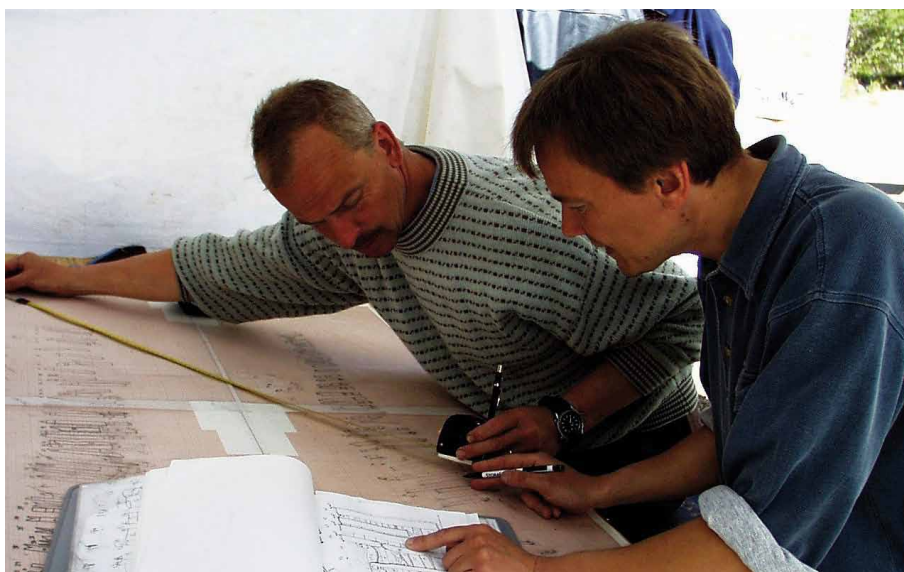
*Bild 4. Uppmätta spantfack förs över till huvudritningen.  
Foto: Jan Carlsson, Fotografen.*

För att få ett enhetligt referenssystem började arbetet med att alla uppstickande spantändar märktes upp och numrerades. Vrakets form mättes in med måttband utifrån två fixpunkter, varefter bordsidorna skalritades sektionvis med tumstock och måttband. Som stöd mättes skrovformen även in med totalstation. Stor betydelse för det efterkommande rapportarbetet hade den s.k. måttbandsskissen (Alopaeus 1996:14) som tillsammans med tillhörande videofilmningar och skärningar gett en bra bild av fartyglämningens tredimensionella geometri.

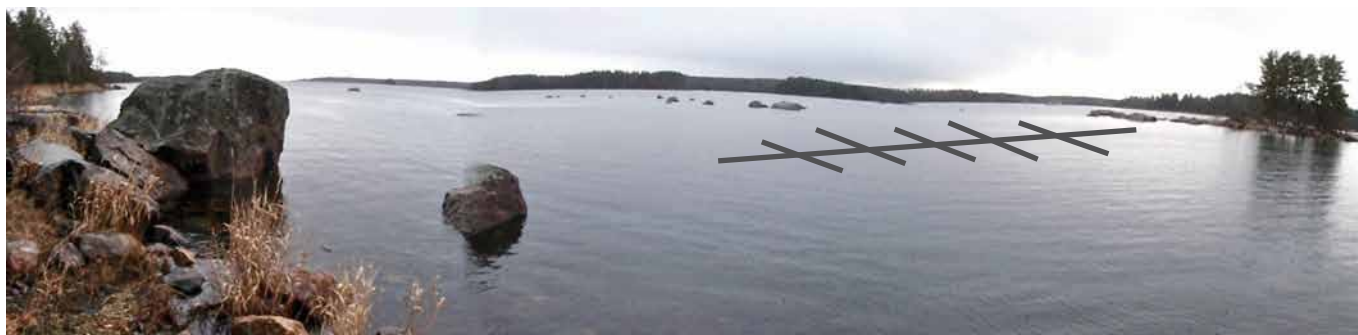
*Bild 7. Vrakplatsen i Simpviken. Fotomontage.*

Engmanvraket ligger på mellan 0,9–2,6 meters djup med fören grundast i riktning mot en mindre ö. Aktern ligger på dyig sandbotten endast ca 15 meter från land. Platsen ligger relativt väl skyddat inne i Simpviken, där den omsluts av land från alla håll utom rakt ifrån öster. Därifrån skyddas den dock av Kusön från direkt exponering mot öppet hav. Närmare vraket finns flera mindre grund och uppstickande stenar som också ger skydd mot vågor och isskruvning, vilket gör att fartygslämningen någorlunda hänger ihop, trots att den ligger på mycket grunt vatten. Lämningen är idag totalt 25,1 meter lång och 11,7 meter bred.

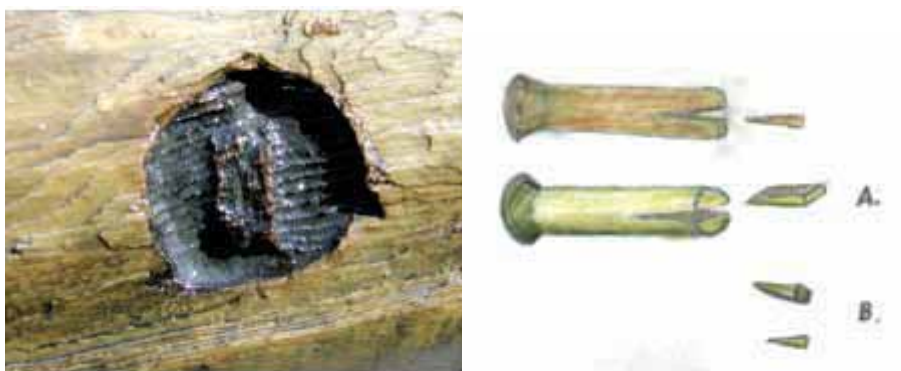
*Bild 10a. Dymling med central kil genom ett av de dokumenterade spanten. Foto: Ulf Carneland. Bild 10b. Principskiss för kilning. Illustration: Harry Alopaeus, Läns museet Gävleborg.*

Spanten och bordläggningen är förbundna med dymlingar, träpluggar på ca 3,5–4,5 centimeter i diameter, som spänts fast genom att en flat kil slagits in i centrum.

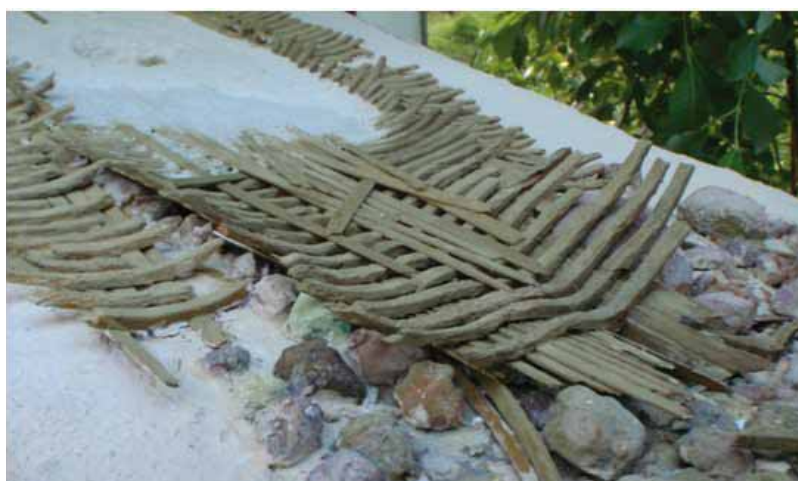
*Bild 14. Vrakmodellen ger en bra överblick av förpartiets form och skick.  
Foto: Harry Alopaeus, Läns museet Gävleborg.*

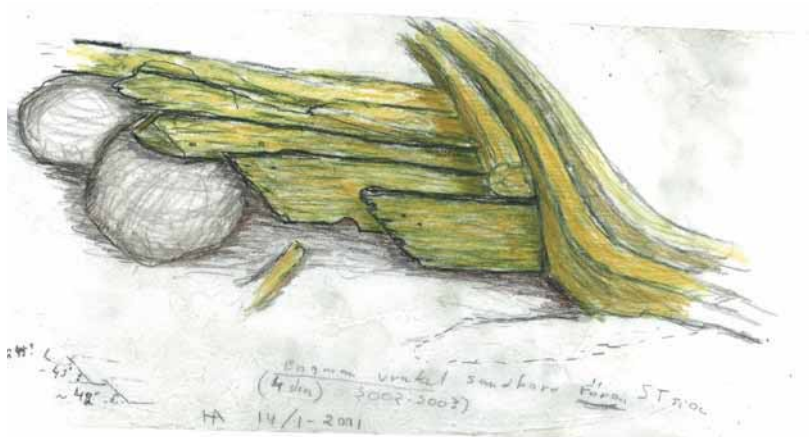
*Bil 15. Det förligaste partiet av fartygslämningen. Här framgår förstävens lutning från bordändornas form. Av bilden framgår också att fartyget saknat knä mellan kölen och förstäven, den har helt enkelt inte fått plats i det 0,3 meter långa utrymmet mellan det främsta spantet och bordavslutningen. Illustration från diabild: Harry Alopaeus, Läns museet Gävleborg.*

Något stävknä, som förbundit kölen med stäven, har inte fått plats i det trånga utrymmet längst i fören (se bild 15). I stället torde fartyget haft en förstäv av ett vinklat krumvuxet stycke som bildat både den nedre resta stävdelen och den förligaste biten av kölen.

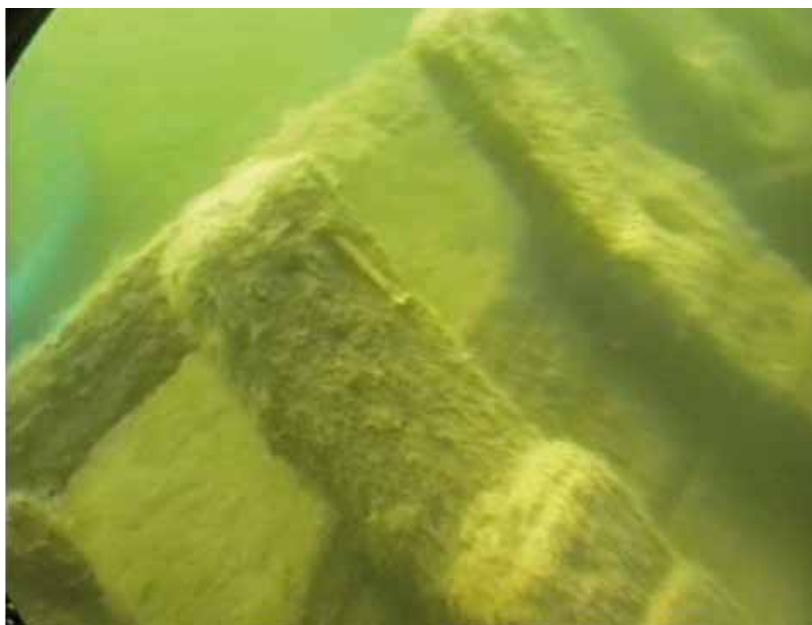
*Bild.21. Spantändor med urfasningar. Foto: Harry Alopaeus, Länsmuseet Gävleborg.*

En lite märklig konstruktionsdetalj i Engmanvraket är de två etappvisa urtagen i spantändorna som förekommer längs sidorna. Överst är en 5 centimeter djup och 20 centimeter lång urfasning. Under denna är ytterligare en urfasning som är något kortare och endast ett par centimeter djup. Den senare finns endast i tjockare spant. Exakt hur dessa skall tolkas är inte helt klart, de torde dock ha fungerat som stöd för längsgående knän för betabjälkar, dvs tvärskeppsförstärkningar. En trolig funktion har också varit som stöd för en brädgång. Fartyget har inte haft något egentligt däck, men man har sannolikt kunnat gå runt det öppna lastutrymmet på ett smalt gångbord.

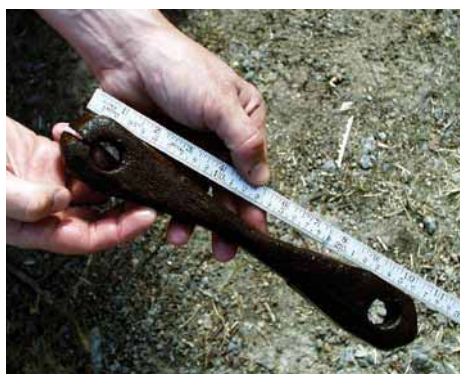
Bild 25a. Oidentifierat träföremål. Foto: Jan Carlsson, Fotografen.

Nära stranden utanför vraket påträffades ett träföremål med oklar funktion. Det är en knappt 0,3 meter lång täljd pinne som smalnar av mot mitten och har hål i båda ändarna. Möjligen kan detta vara en riggdetalj?

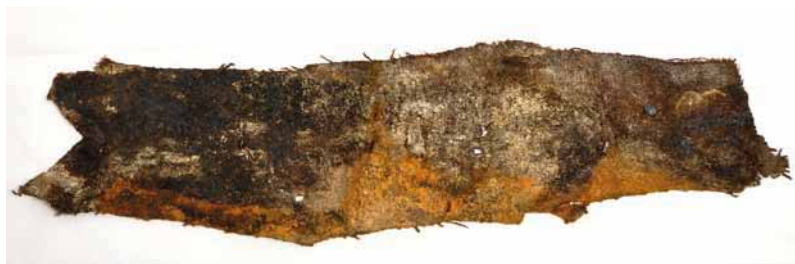
Bild 27. Tygstycke av vävt ylle. Foto: Tomas Jakobsson, Länsmuseum Gävleborg.

I provgropen framkom ett stycke vävt ylletyg, 35x7 centimeter stort, med fläckar av tjära. I kortsidan är en tvärt utskuren bit som gör att den kan ha varit en del av ett klädesplagg.

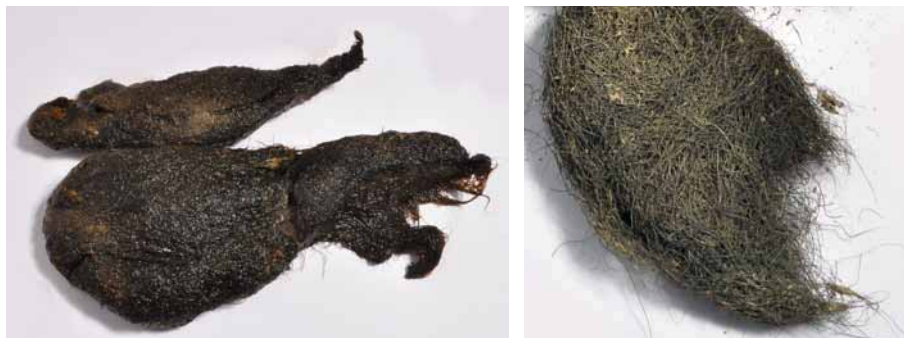
*Bild 30 a och b. Drevning av växtfiber i vått respektive torrt tillstånd.  
Foto: Tomas Jakobsson, Länsmuseet Gävleborg.*

Drevningsmaterialet antogs på förhand vara tjärat nöthår, vilket var vanligt i äldre skutor. Under mikroskåp visades att materialet överhuvudtaget inte är hår utan av vegetabiliskt ursprung. Det har inte gått att artbestämma materialet, mer än att det inte är av stamfibertyp, som hampa och lin, utan liknar mest de fibrer man finner i blomsterställningar från bomull och liknande växter.

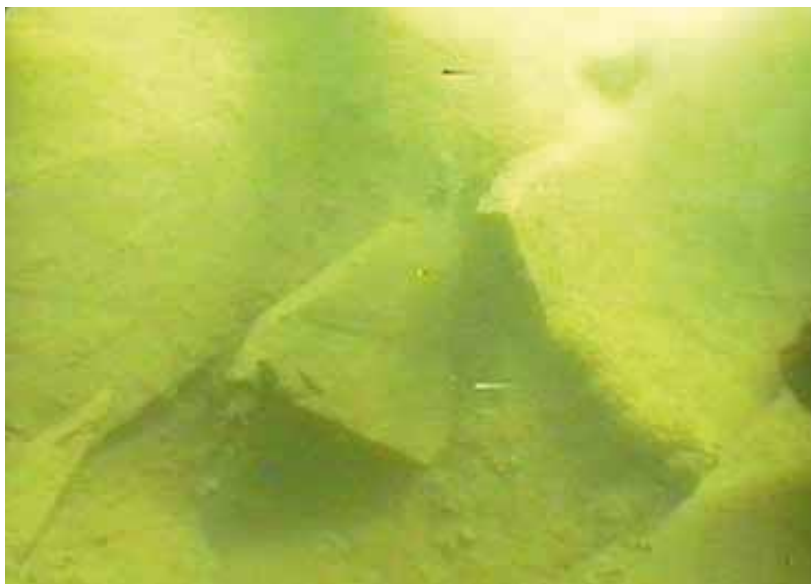
*Bild 31a. På fotot ovan ser man bordändarna i aktern som rubbats rejält ur sina ursprungliga lägen. De skall egentligen ligga direkt intill varandra med någon centimeters överlappning, men har skjutits ihop efter att akterstäven lossnat och hela tyngden hamnat på klinkbordläggningen. Foto: Harry Alopaeus, Läns museet Gävleborg.*

ut har bottenstocken åkt ned, med den följden att fartygets skrov öppnat sig längs köllinjen och borden har lossnat från akterstäven och sjunkit ihop. Detta har också gjort att den ursprungliga formen blivit svår att rekonstruera.

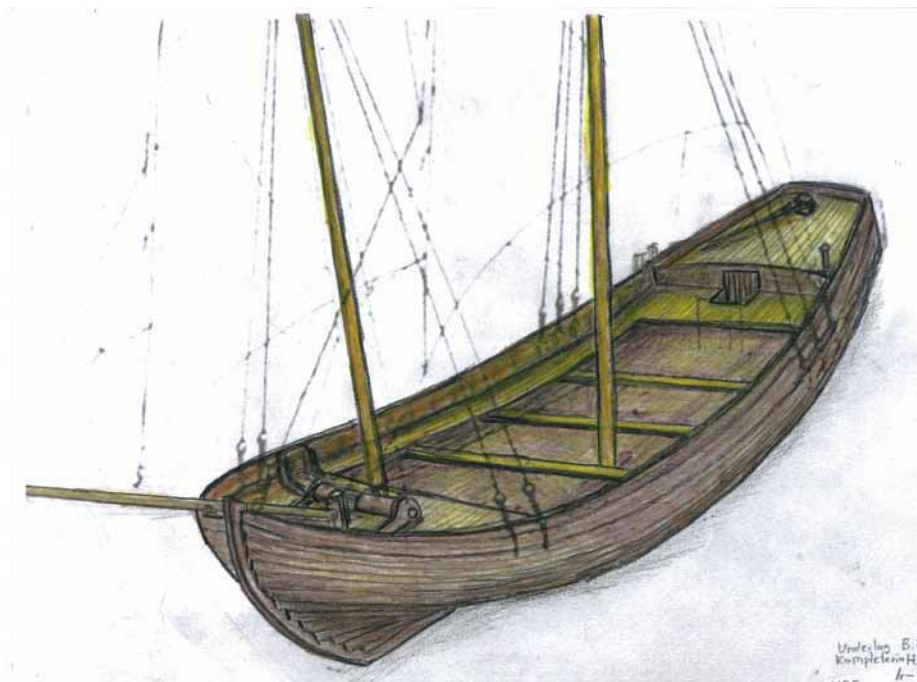
*Bild 33. Rekonstruktionsritning av Engmanvraket. Harry Alopaeus modifierad efter grundteckning av Bertil Bonns (ur Högnäs och Örjans 1989).*

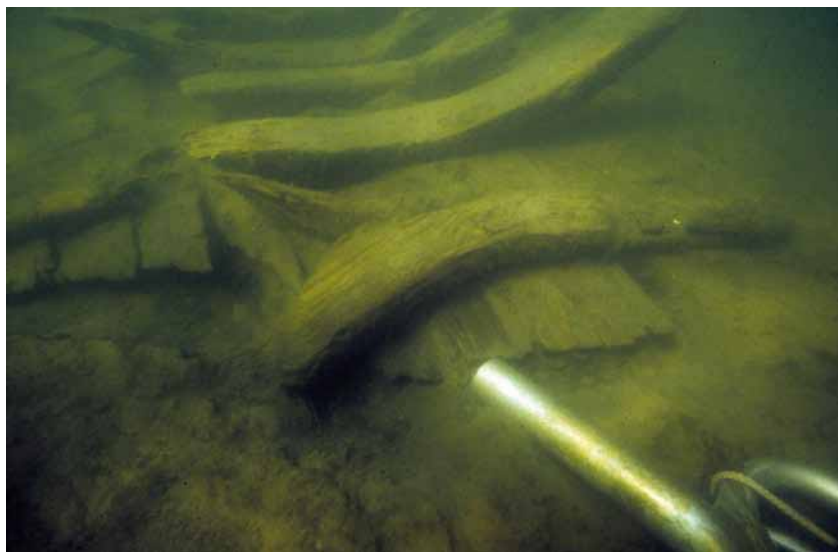
*Bild 37. Detaljer i styrbords akter friläggs med ejektorpump.  
Foto: Harry Alopaeus, Länsmuseet Gävleborg.*
