# Kv. Riksdrotsen 1

Kulturhistorisk utredning

Norr 42:1  
Gävle stad  
Gästrikland  
2001

Rapport 2002:03  
Maria Niss-Jonsson

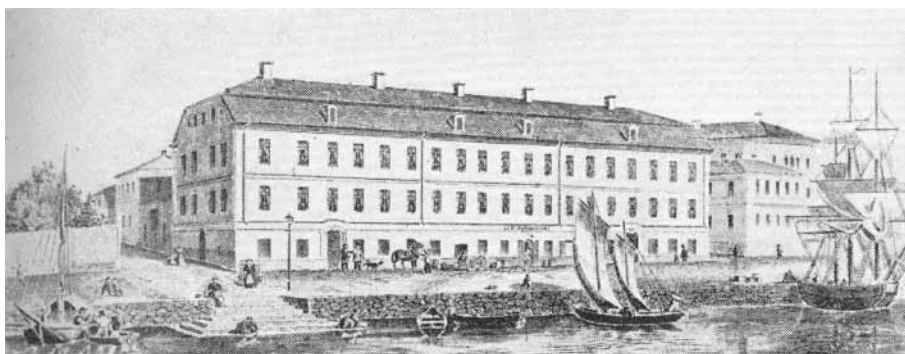
*Bild 2. Det Elfstrandska-Valleyska huset uppfördes på 1780-talet. Huvudbyggnaden bestod av två våningar samt en souterrainvåning med kontors- och lagerlokaler. Vinjett på brevpapper. Ur Gävle stads historia, sid. 75.*

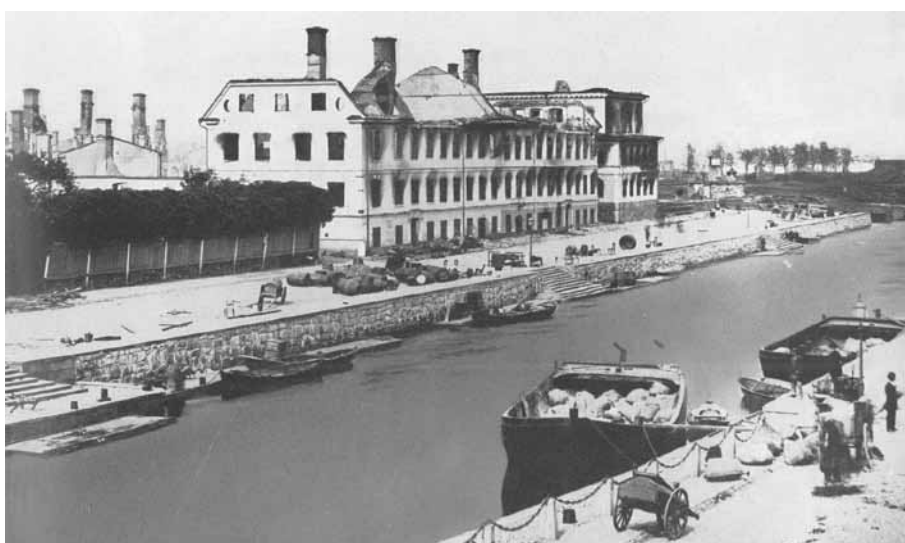
*Bild 3. Även det Elfstrandska-Valleyska huset drabbades av stadsbranden 1869. Av fotografiet att döma klarade dock huvudbyggnaden branden relativt väl. Vinden tände staden, sid. 37.*

Den 10 juli 1869 härjades Gävle av en stadsbrand och även de Elfstrandska-Valleyska fastigheterna drabbades. Av ett fotografi att döma, klarade troligen huvudbyggnaden branden relativt väl. Detta gäller åtminstone södra samt västra fasadernas murar, liksom brandväggen.<sup>15</sup> Källmaterial saknas för att kunna bedöma skadorna på norra och östra fasaden liksom ekonomi- och gårdsbyggnadens skador.

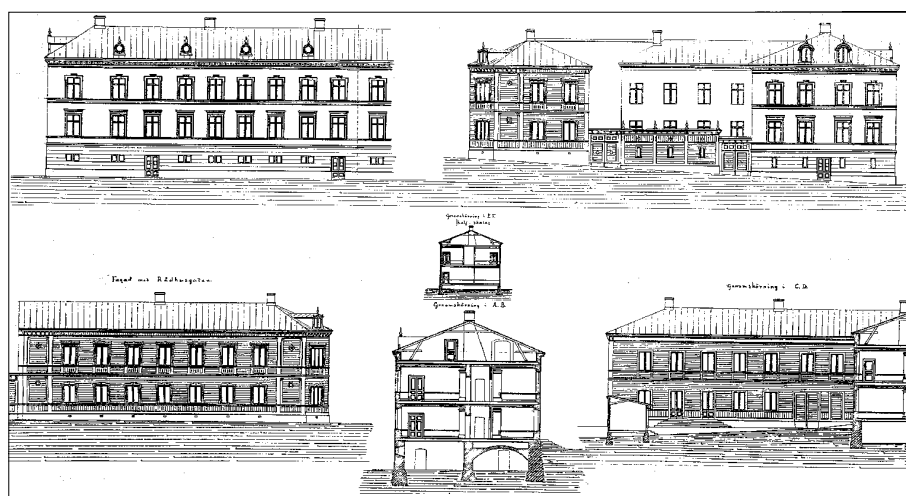
*Bild 4. Ritningar för "iståndsättande och tillbyggnader af boningshuset för tomten nr 5", utförda av Stadsarkitekten Spierling år 1870.*

De av Spierling utförda ritningarna påvisar många likheter med byggnaden innan branden. Det är en två våningar hög stenhuslänga utmed Norra Strand-

gatan. Det faktum att murarna till synes klarade branden relativt väl och att Spierling använder ordet iståndsättande, kan tala för att man bevarade de gamla murverken och renoverade dessa. Den nya, eller iståndsatta byggnaden uppvisar dessutom, i grova drag en likartad fasadutformning som byggnaden hade innan branden. Många av tidigare muröppningar går att återfinna i Spierlings förslag. Fasaden mot Norra Strandgatan (Riksdrotsen 1 samt 2) är 19 fönsteraxlar bred, liksom innan branden. Fönster i källarplanet har till synes minskat i storlek.

Både innan branden och på ritningar från 1870 har byggnadens våningsindelning markerats med våningsband, gesimser. På ritningarna från 1870 har bottenvåningen möjligen givits en starkare markering, med bandrustik. I Spierlings förslag för iståndsättande har byggnaden dessutom försetts med en rik artikulering vad gäller fönsterfoder med kraftiga fönsteröverstycken. Antalet takkupor längst Norra Strandgatan har ökat från fyra till åtta stycken och har givits formen av oxögon. Fasaden kröns av en fris. Gaveln är liksom innan branden, fyra fönsteraxlar bred. Mansardtaget med valmade gavelspetsar har ersatts av ett valmtak. Detta innebär att de tre fönstren mot gavelnocken utgått och ersatts av två rundbågiga takfönster på gavelns takfall. På 1870 års ritning är huvudbyggnaden, liksom innan branden, försedd med en mindre gårdsbyggnad i vinkel mot norr.

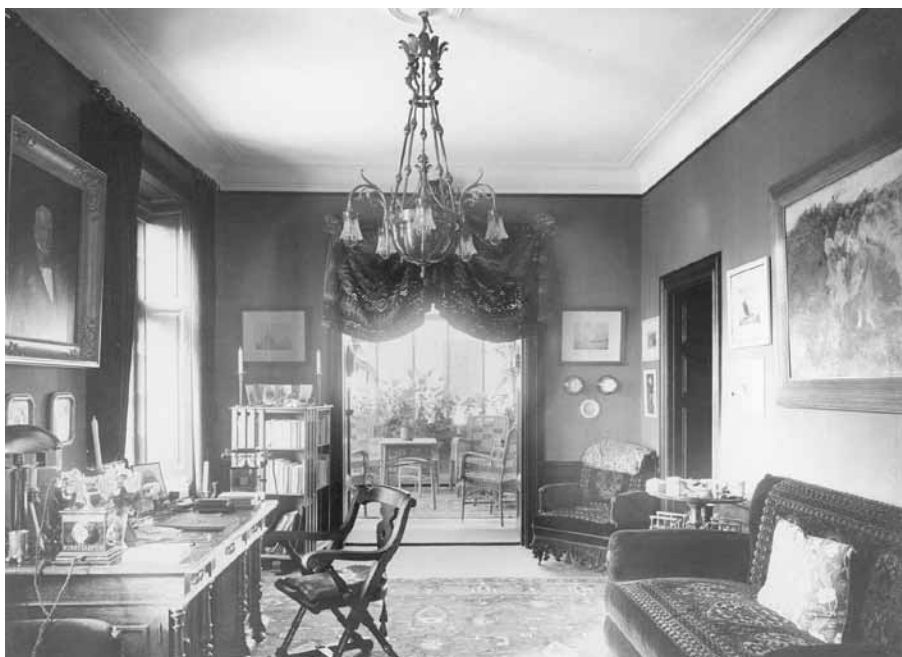
*Bild 5. Vinterträdgård samt anslutande rum på bottenvåningen. Paradllägenheten år 1909. Foto: Gustaf Reimers 1909. Originalfoto i Läns museet Gävleborgs arkiv.*

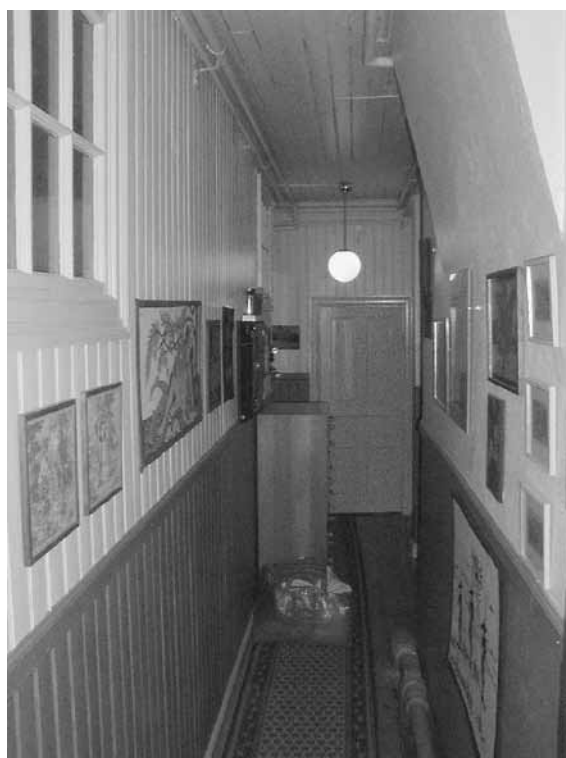
*Bild 7. Tjänsterummet i vindsvåningen tillkom under 1920-talet. Än idag vittnar de pärlspåntbeklädda väggarna om den enklare karaktären.  
Foto: Maria Niss-Jonsson.  
Digitalbild, Länsmuseet Gävleborg.*

I den yngre lägenheten på vindsvåningen, går det ännu idag att avläsa skillnaden mellan de äldre rummen som tidigare tillhörde parادلägenheten och de tjänstutrymmen som tillkommit under 20-talet. De under 20-talet tillkomna tjänstutrymmena har en enklare karaktär med pärlspontbeklädda väggar.

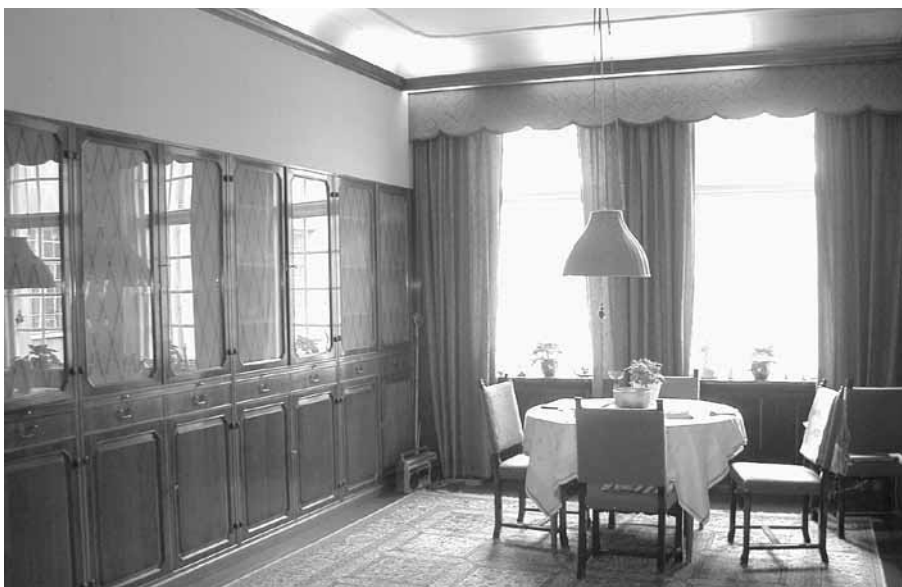
*Bild 8. Serveringsrummet i f.d. paradlägenheten, 1 trappa upp, omgestaltades under 1950-talet. Foto: Maria Niss-Jonsson. Digitalfoto, Länsmuseum Gävleborg.*

Även om inte 1950-talets inredning är ursprunglig, så har den dock ett egenvärde. Exempel på detta är skåpinredningen i parادلägenhetens serveringsrum. Skåpen, men även tapeterna, utgör en mycket kvalitativ 50-tals interiör. Även detta har ett kulturhistoriskt värde.

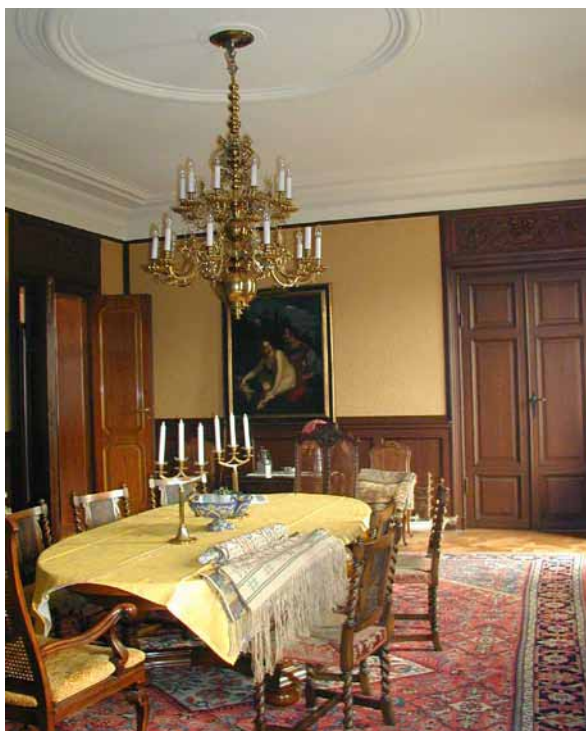
*Bild 9. Matsalen i f.d. paradllägenheten, 1 trappa upp. De ursprungliga tapeterna är övermålade, annars har rummet behållit karaktären från 1900-talets början.*

Matsalen har i det stora behållit karaktären från 1900-talets början. Väggarna är dekorerade med en bröstning. De ursprungliga tapeterna som är en imitation av gyllenläder är bevarade, om än övermålade, förutom en mindre del som blottlagts under senare tid. På golvet ligger den ursprungliga stjärnmönstrade parketten och i taket hänger takkronan från Kronbergs tid. Salongens inredning tillkom vid ombyggnaden 1934. Salongen har spegelindelade väggar samt dörröverstycket. Salongen återfick sin ursprungliga kulör i samband med en restaurering år 1979.<sup>38</sup> Hallen en trappa upp, har kassetterat tak och ekådringsmålad väggpanel. Golvet är belagt med stjärnformad parkett. I hörnet står den ursprungliga öppna spisen. Även hallen på bottenvåningen har väggpanel och golv i form av stjärnparkett. Den öppna spisen från 1907 är bevarad. I hallen finns även en mathiss, som troligen tjänat biljardens gäster.

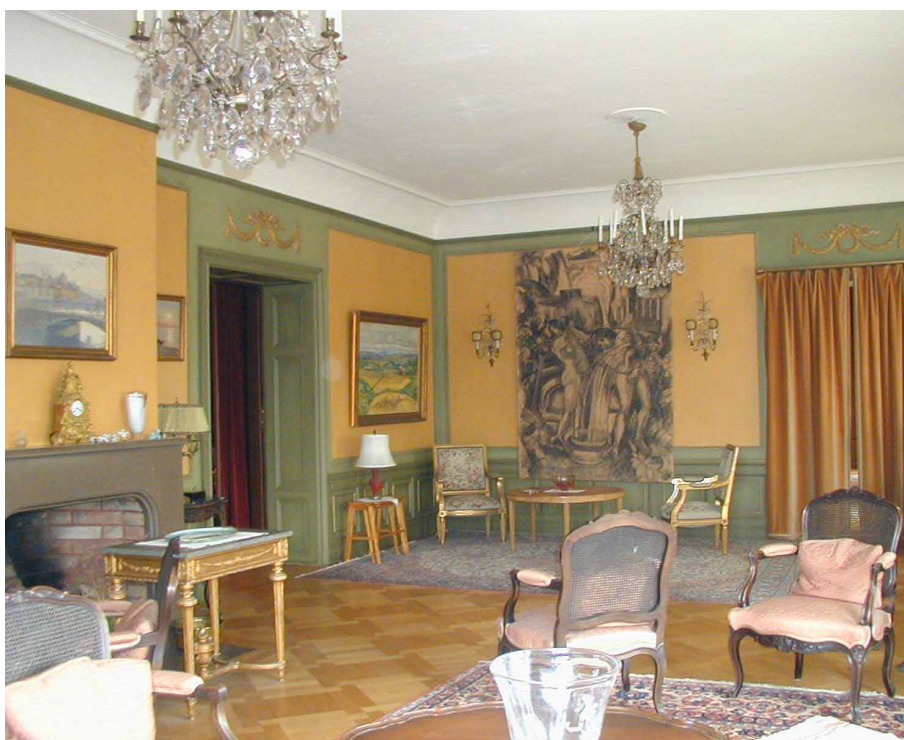
*Bild 10. Salongen i f.d. paradllägenheten, 1 trappa upp. Salongen inreddes på 1930-talet då en mindre salong samt vardagsrummet byggdes om till ett stort rum.*

År 1934 gjordes mindre förändringar av planlösningen i paradvåningen. Träväggen mellan rummet i hörnet av Norra Strandgatan och Norra Köpman-gatan och rummet närmast öster därom togs bort, d.v.s. mellan vardagsrummet och salongen. Kakelugnarna i de båda rummen avlägsnades och ersattes i stället av en öppen spis i det stora rummets mitt.<sup>34</sup> Salongens tidigare stuckdekorerade tak gick härmed förlorat.

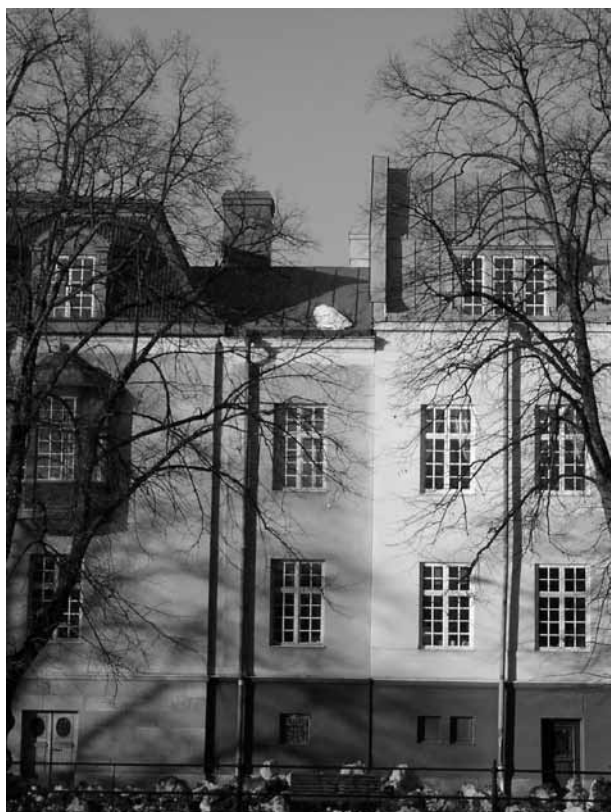
Detaljbild av fasadövergången.  
Riksdrotsen 1 och 2.

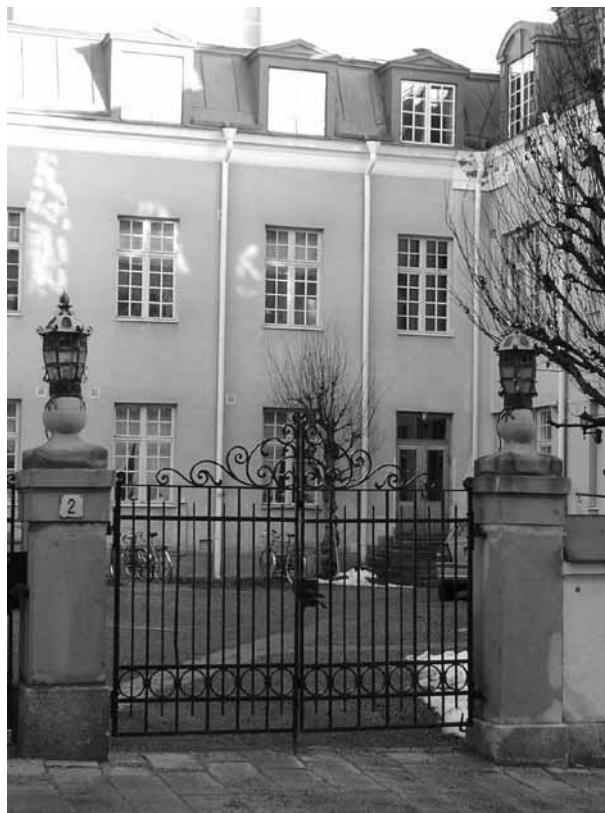
Grindar omsluter gårdsplanen.

Enligt 1906 års ritning avgränsas gården av en mur, i samma höjd som byggnadens sockel. Muren utgjorde en fortsättning av byggnadens sockel och två grindstolpar omslöt grinden av smidesjärn.

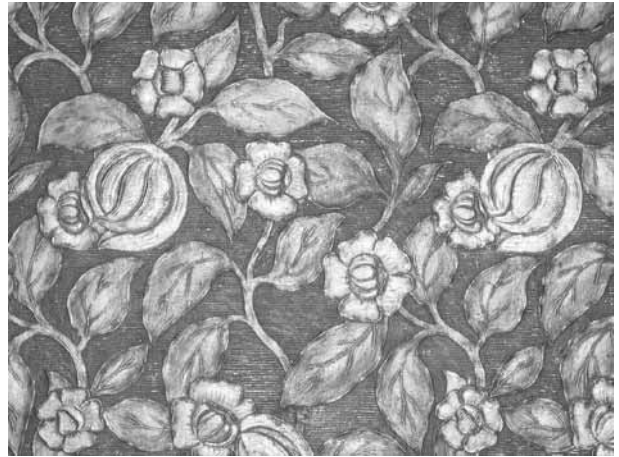
Originaltapeter i matsalen, paradlägenheten.  
1 trappa upp.

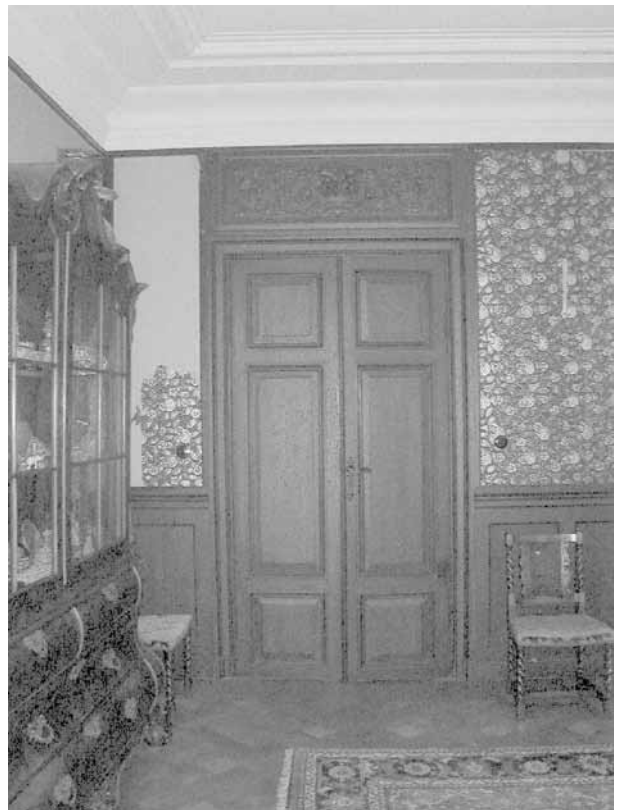
Till höger och delvis till vänster om dörren syns  
de blottlagda tapeterna från 1900-talets början.  
Matsalen, paradlägenheten, 1 trappa upp.

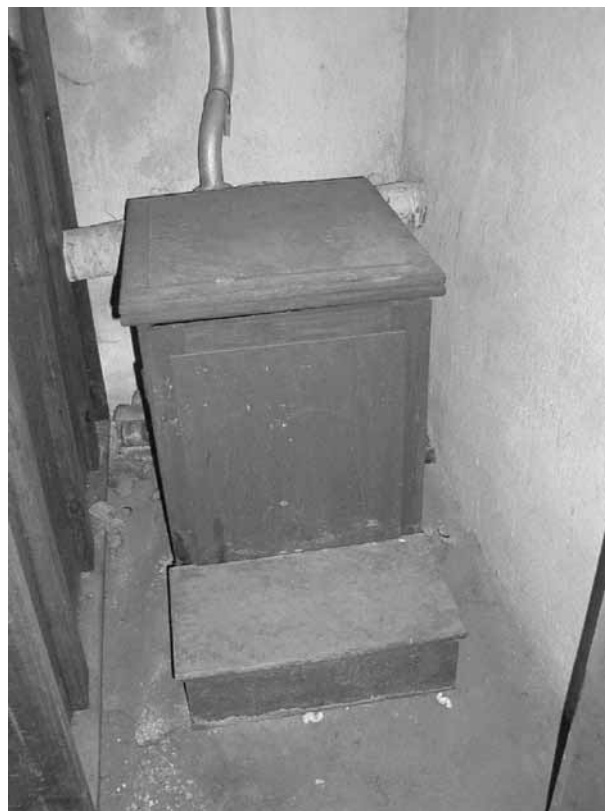
Torrklosett i källarvåningen.
