# INVENTERING LÄNGS PLANERAD GÅNG- OCH CYKELVÄG

Arkeologisk utredning

Hudiksvall Idenors-Vi 1:20, 1:22 m.fl. Iggesund 14:1, 14:140, 20:1  
Sund 1:12, 3:1, 3:6, Tuna-Hamre 1:6, 1:39 m.fl. Överberge 1:4  
Njutångers och Idenors socken  
Hudiksvalls kommun  
Hälsingland

Rapport 2021:21  
*Frida Löjdström*

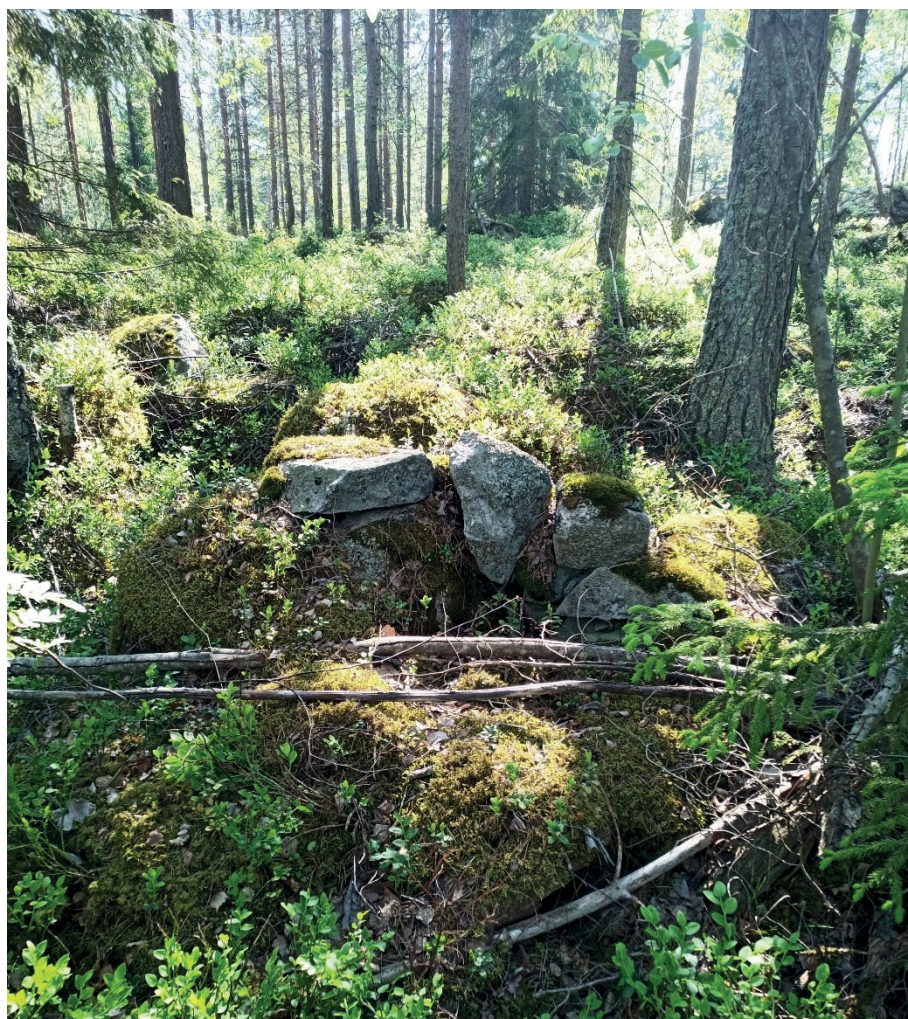
Omslagsbild: Fundamentet till gränsmärke (objekt 5) där visarstenen saknas. Foto från väster av Inga Blennå.

| Obj nr | Lämningstyp | Sakord | Beskrivning | Status |
|---|---|---|---|---|
| 5 | Gränsmärke | | Fundament till gränsmärke, 2 m diam och 0,4-0,6 m h, av 0,4-0,5 m st stenar. I N markfast block, 1,5 m st. Utrasat mot V. Enligt Laga skiftes-karta 1861 belägen på fastighetsgräns. Gränsen har upphört på ekonomiska kartan 1956. Visarstenen saknas, troligen bortplockad då fastighetsgränsen upphört.<br><br>I gräns mellan plan yta i V och blockig moränhöjd i Ö. Skogsmark, blandskog. | Övrig kulturhistorisk lämning |

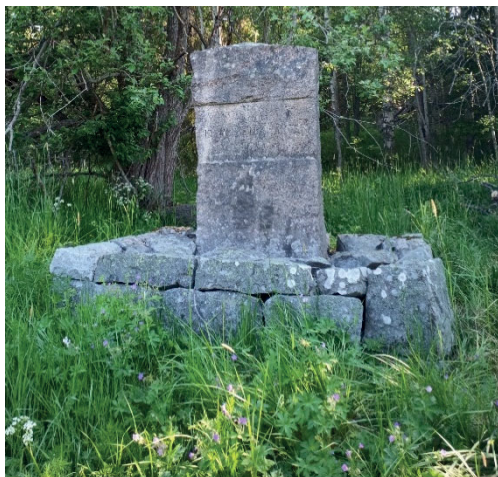
*Figur 2. Ett sen tidigare registrerat gränsmärke (L1950:1821). Foto från väster av Inga Blennå.*

De tidigare registrerade lämningarna, gränsmärket L1950:1821 och milstolpen L1950:1241, bör i största mån undvikas och bevaras. Om lämningarna behöver flyttas bör detta göras med största försiktighet och med antikvarisk medverkan.

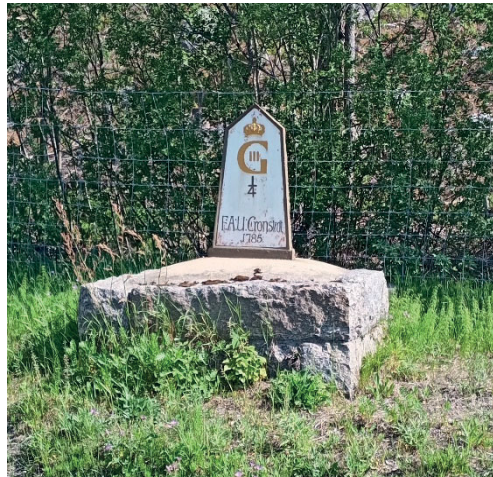
*Figur 3. Ett sedan tidigare registrerat milstolpe (L1950:1241). Foto från väster av Inga Blennå.*

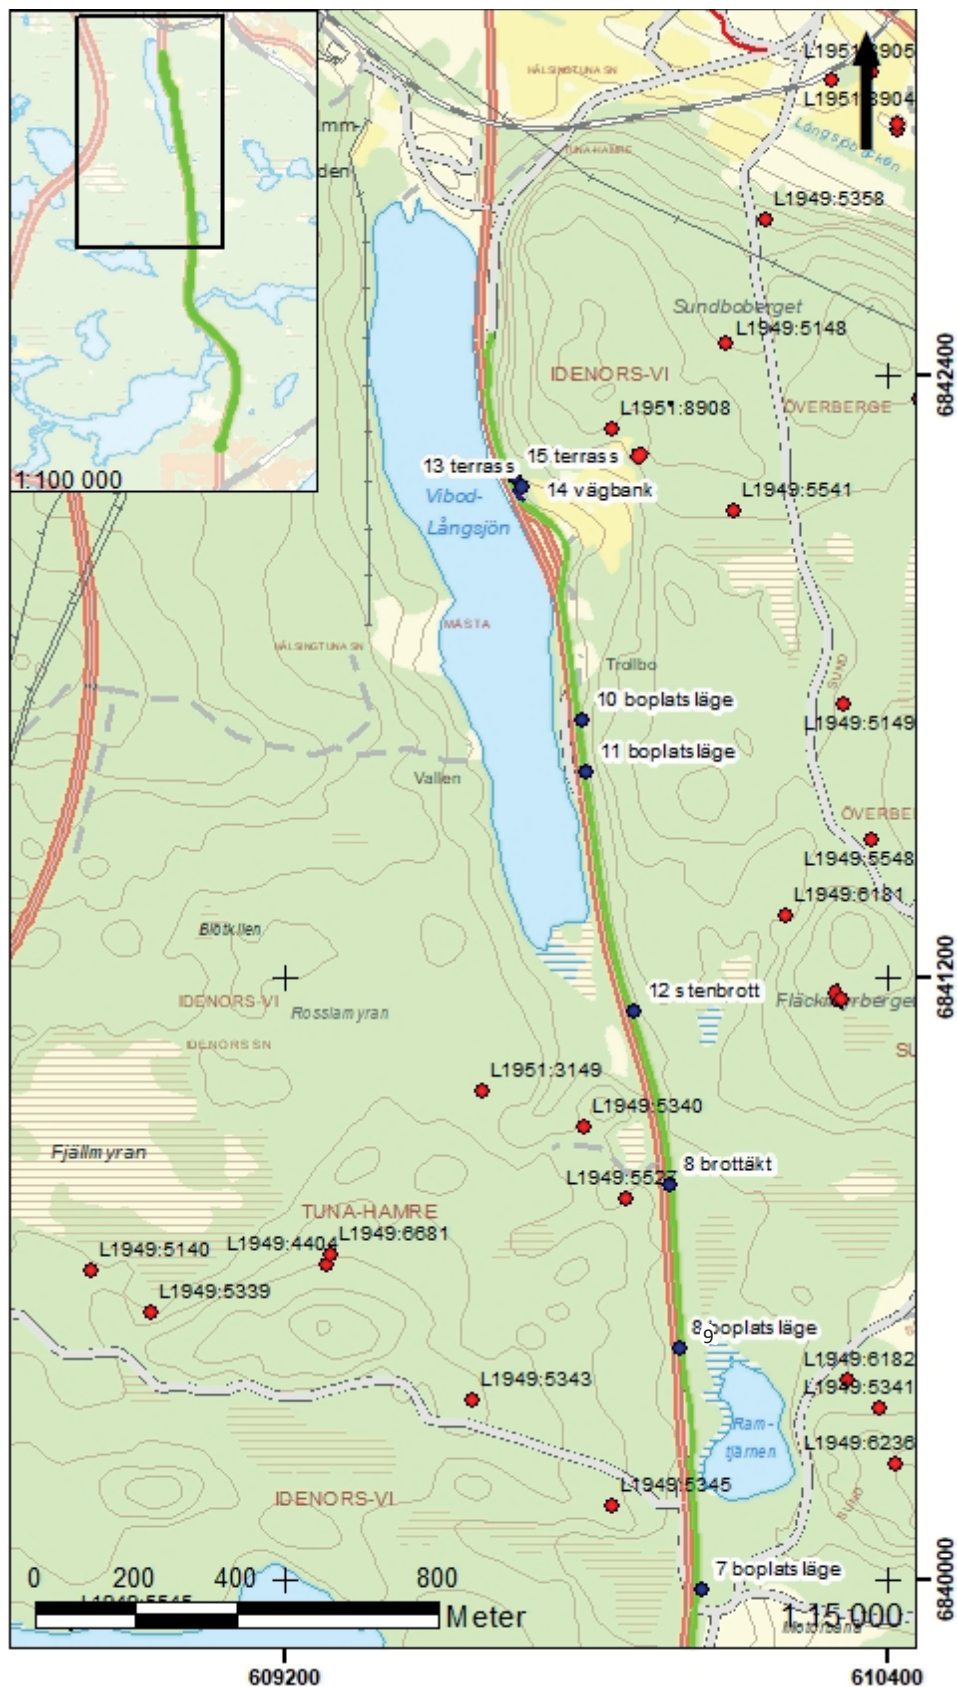
Figur 4. Utdrag ur fastighetskartan med norra delen av utredningssträckan markerad med grönt. Lämningsur Kulturmiljöregistret är markerade med rött och de nya lämningarna med mörkblått.

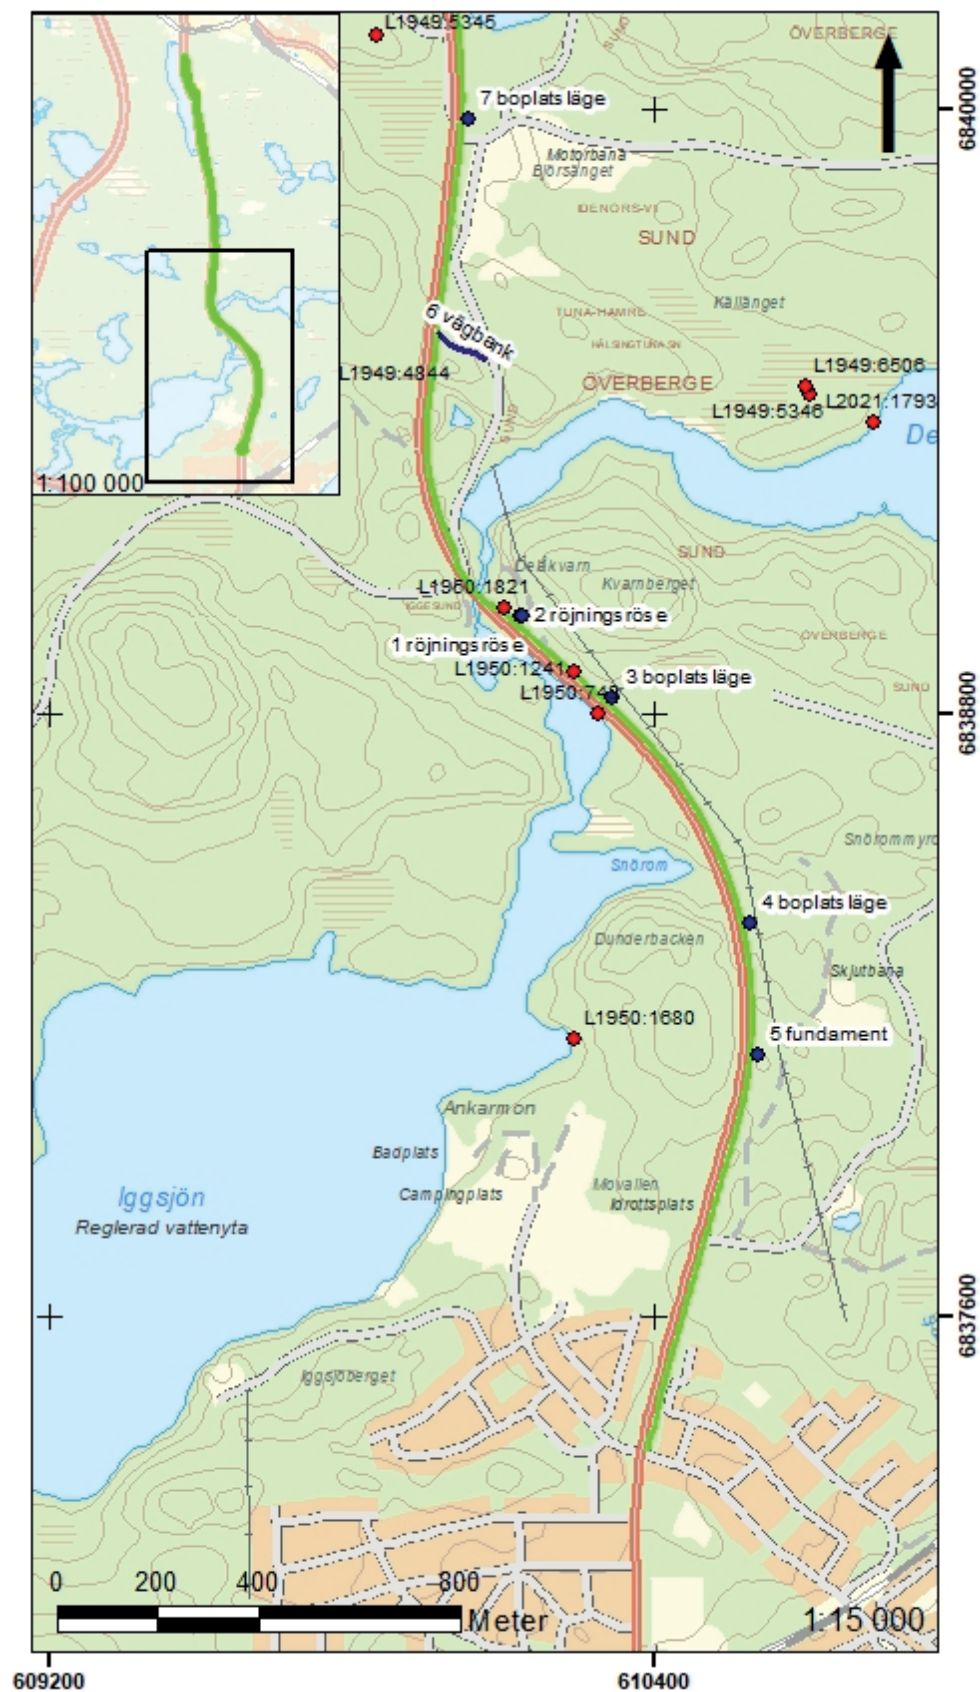
Figur 5. Utdrag ur fastighetskartan med södra delen av utredningssträckan markerad med grönt. Lämningar ur Kulturmiljöregistret är markerade med rött och de nya lämningarna med mörkblått.

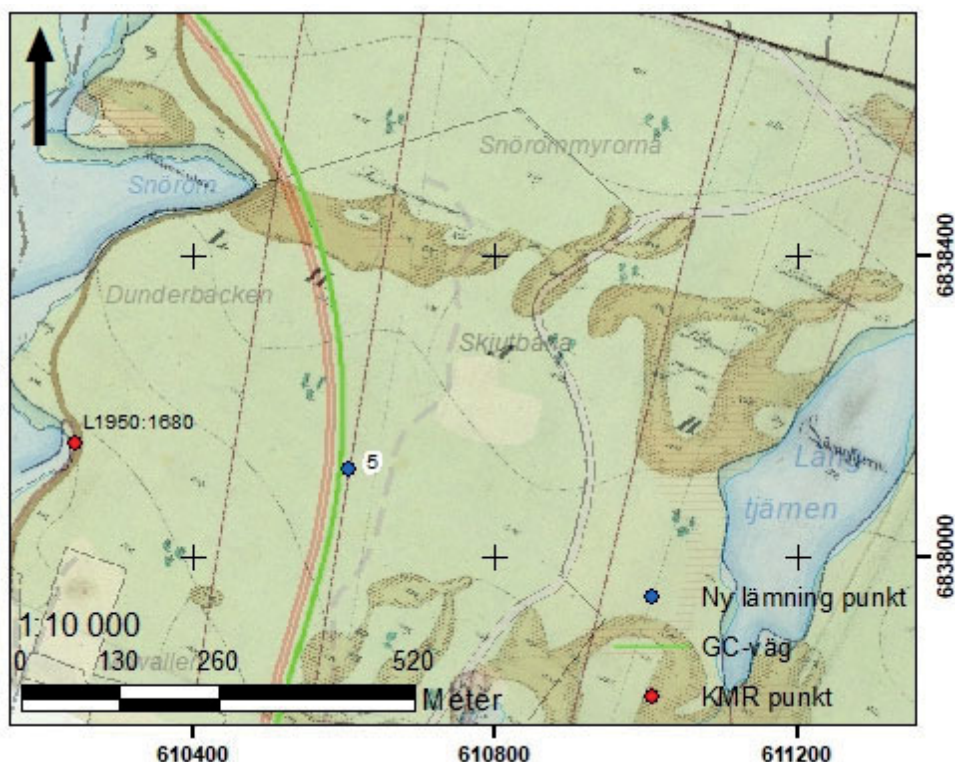
Fundamentet till **gränsmärke** (objekt 5) är enligt Laga skifteskarta från 1861 belägen på en fastighetsgräns. Gränsen har upphört på ekonomiska kartan 1956. Gränsmärkets visarsten saknas, vilken troligen blev bortplockad då fastighetsgränsen upphörde.

Figur 6. Laga skifteskarta från 1861 (LSA V36-7:2). I bakgrunden ligger utdrag ur Lantmäteriets fastighetskarta. På kartan syns fundamentet efter gränsmärke (objekt 5) markerat med blå punkt.

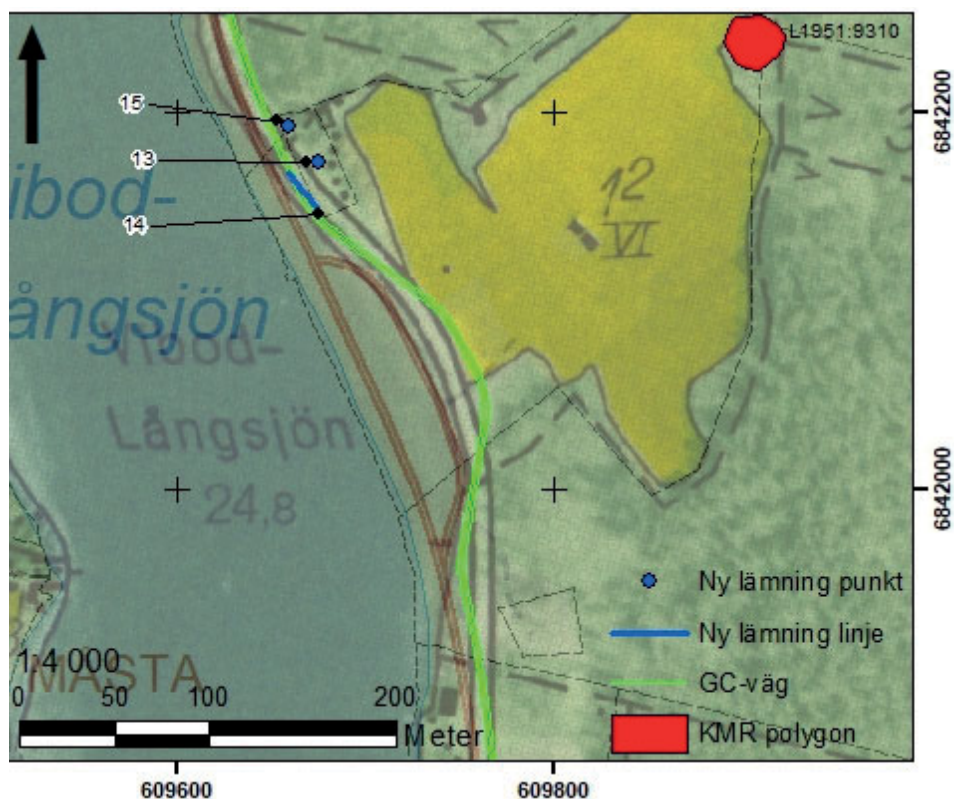
Figur 7. Ekonomiska kartan från 1956 (RAK J133-15H8d59) med utdrag ur Lantmäteriets fastighetskarta i bakgrunden. På kartan syns terrasseringarna (objekt 13 och 15) samt vägen som leder dit (objekt 14) markerade med blå punkt respektive linje.

Om lägenhetsbebyggelsen (terrasserna objekt 13 och 15) samt den tillhörande vägen (objekt 14) måste tas bort i och med byggnationen av den nya gång- och cykelvägen, anser Läns museet Gävleborg att det bör göras en noggrannare kartering.

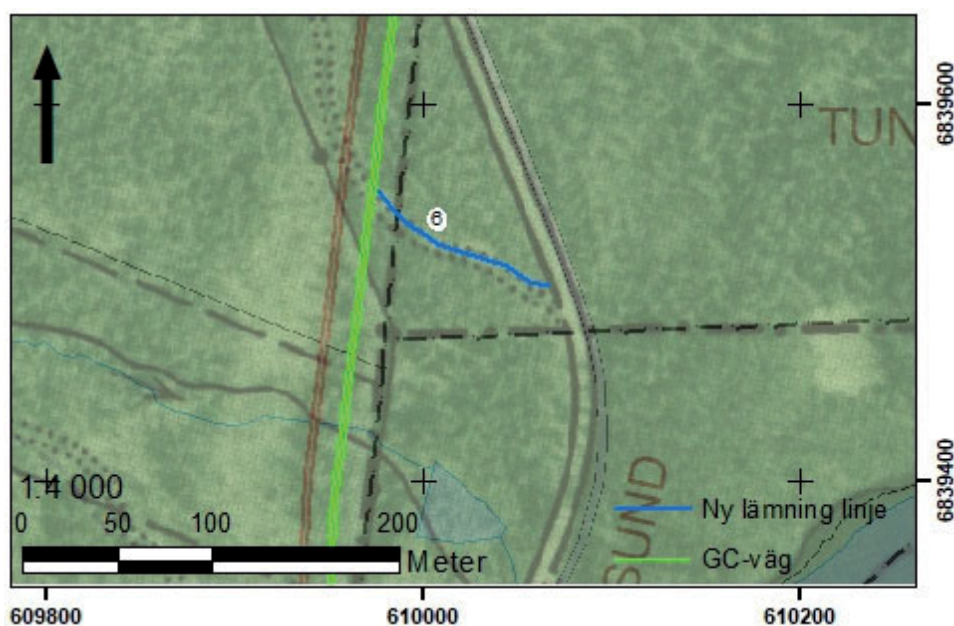
Den vid Delångersån påträffade **färdvägen** (objekt 6) är cirka 110 meter lång och avgränsas av väg 583 i väster och en enskild väg i öster. Ställvis är den uppbyggd på vägbank och ställvis är den kantad av dike eller vall av jord och sten. Vägen återfinns på ekonomiska kartan från 1956. Även den andra påträffade **färdvägen** (objekt 14) återfinns på ekonomiska kartan. Denna väg är cirka 25 meter lång och direkt öster om den finns även två **terrasserade kanter** (objekt 13 och 15). Terrasserna övergår i en plan svåravgränsad yta som ansluter till åkermark i öst. Centralt i ena terrassen (objekt 13) finns en 0,5 meter bred öppning med trappsteg av sten. På ekonomiska kartan från 1956 (se figur 7) finns en byggnad som terrasserna sannolikt tillhör. Denna återfinns ej på äldre kartor och kunde inte identifieras vid fältbesöket.

Figur 8. Ekonomiska kartan från 1956 (RAK J133-15H7d59) med utdrag ur Lantmäteriets fastighetskarta i bakgrunden. På kartan syns vägen (objekt 6) markerad med blå linje.

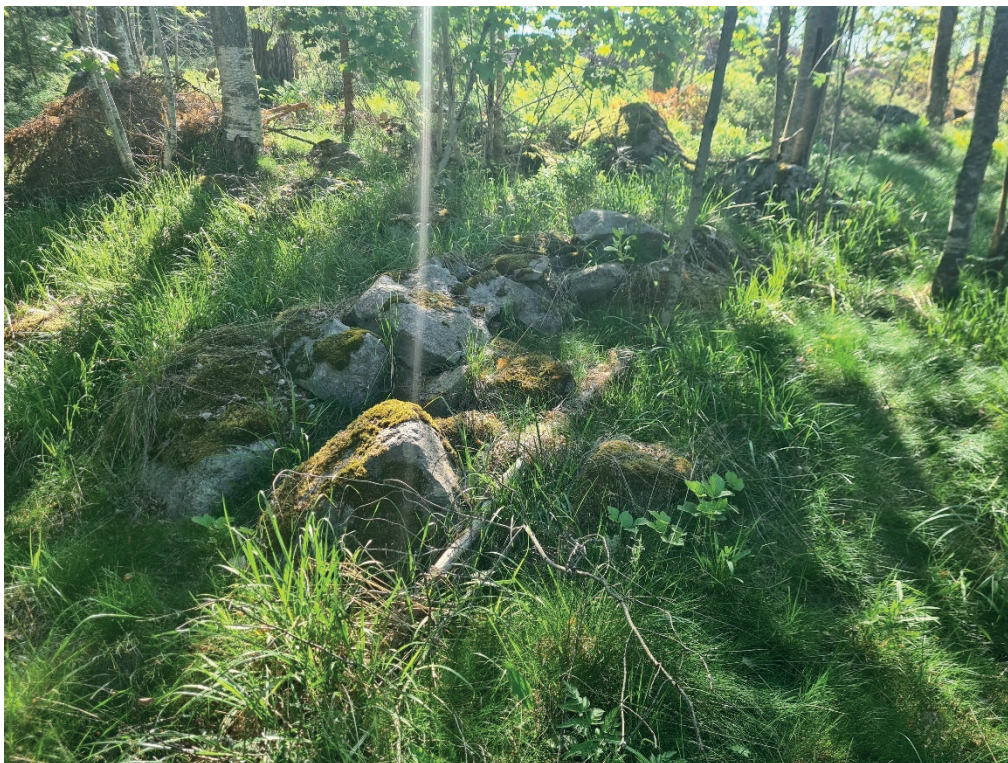
De båda **röjningsrösen** (objekt 1 och 2) ligger invid en stenröjd yta, som enligt Ekonomiska kartan från 1956 använts som åker.

| Obj nr | Lämningstyp | Sakord | Beskrivning | Status |
|---|---|---|---|---|
| 1 | Röjningsröse | | Röjningsröse, 3x1-2 m (NV-SÖ) och 0,5 m h, av 0,4-0,6 m st stenar.<br><br>Svagt SV-sluttande moränmark. I anslutning till röjda ytor. Skogsmark, ung lövskog. | Övrig kulturhistorisk lämning |

*Figur 9. Ett av röjningsrösen (objekt 1). Foto från nordväst av Frida Löjdström.*

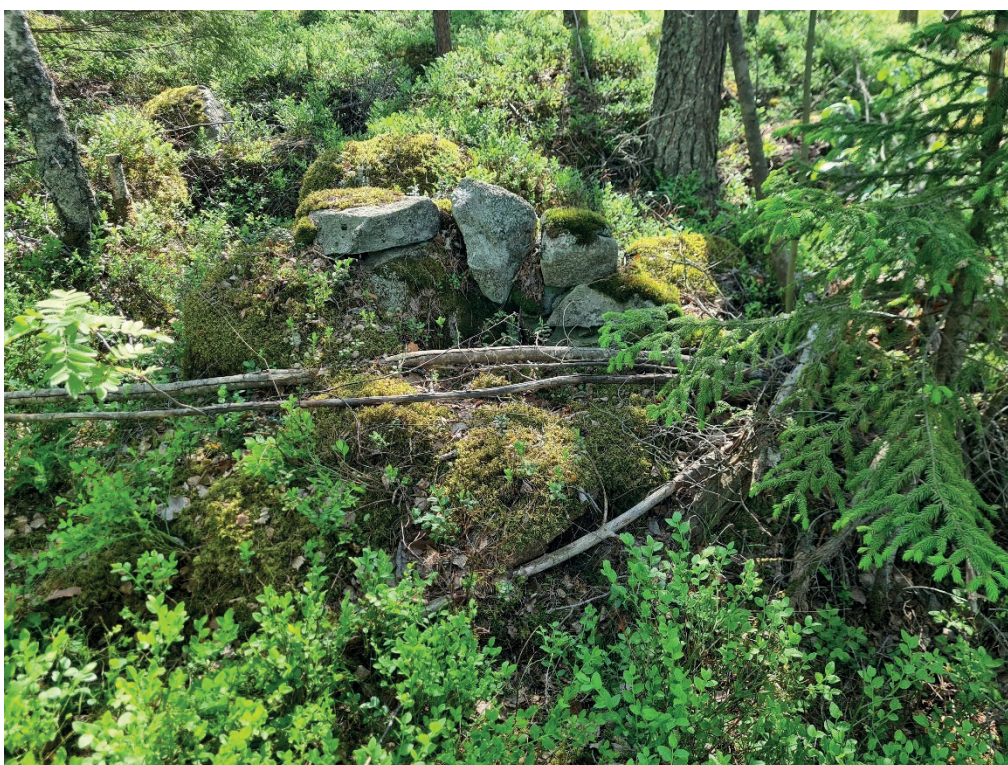
*Figur 10. Fundamentet till gränsmärke (objekt 5) där visarstenen saknas. Foto från väster av Frida Löjdström.*

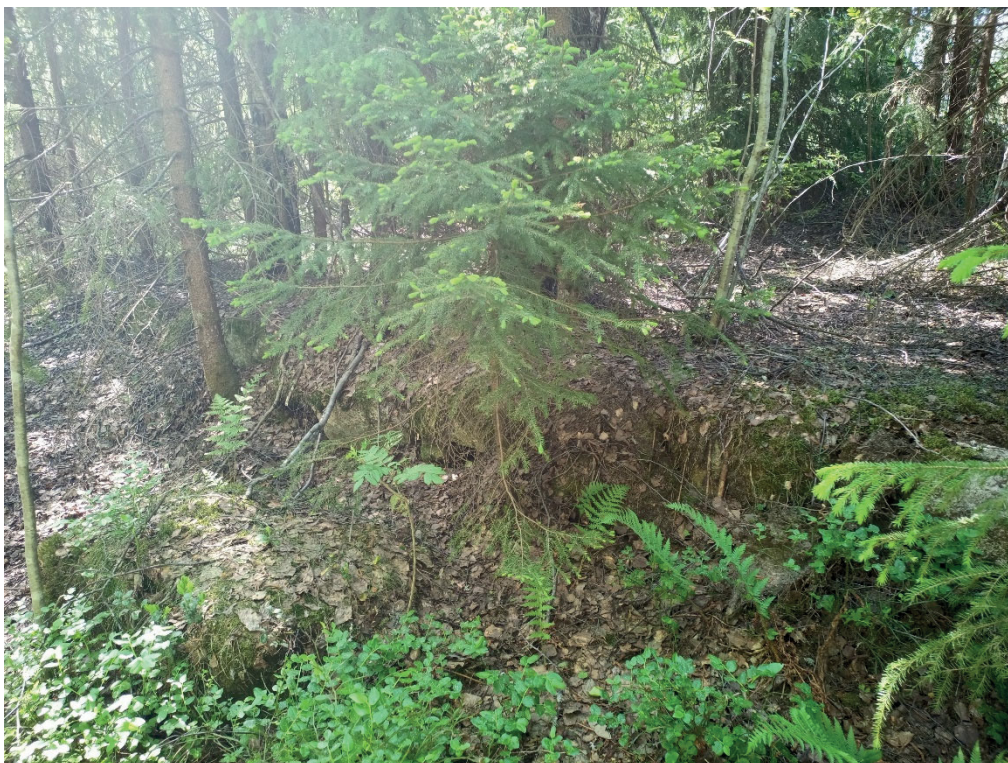
| Obj nr | Lämningstyp | Sakord | Beskrivning | Status |
|---|---|---|---|---|
| 6 | Färdväg | Övrig | Färdväg, ca 110 m l (Ö-V till NV-SÖ) och 4-6 m br. Ställvis vägbank, synliga stenar är 0,3-0,5 m st. Ställvis kantad av dike, 0,5-1 m br och 0,5 m dj eller vall av jord och sten, 2-2,5 m br och 0,5 m h.<br><br>Bevuxen med blandskog.<br><br>Plan till V-sluttande moränmark. Skogsmark, blandskog. | Övrig kulturhistorisk lämning |

*Figur 11. En del av färdvägen (objekt 6). På bilden syns ett parti som utgörs av vägbank. Foto från norr av Inga Blennå.*

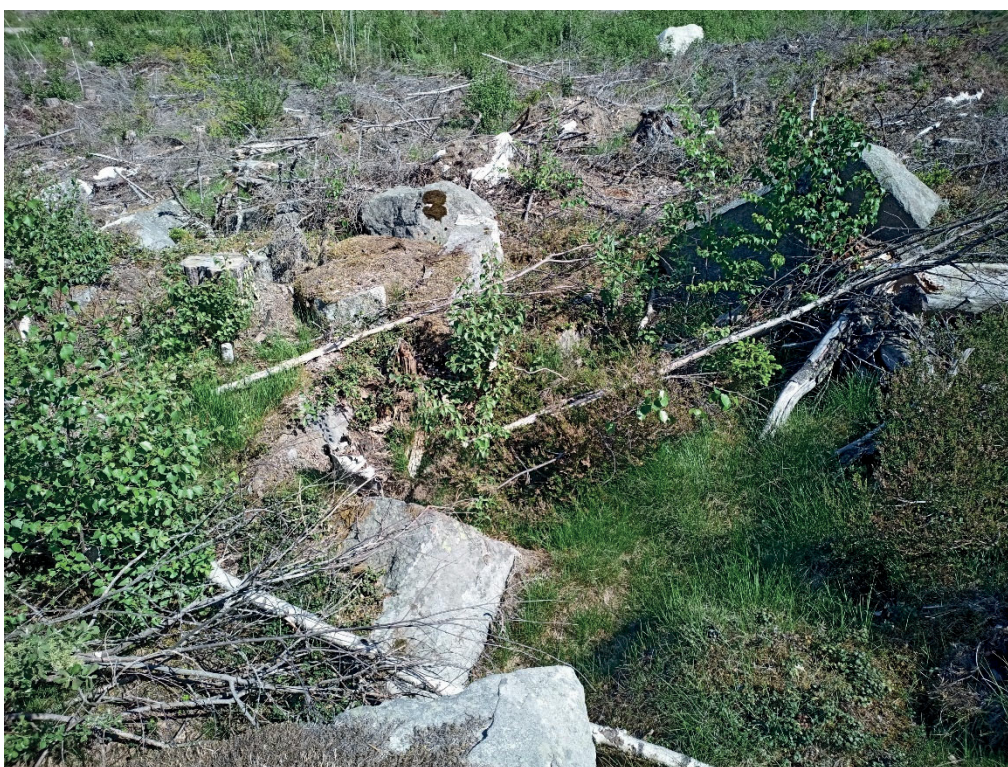
Mitt emellan Vibod-Långsjön och Ramtjärnen påträffades ett stenbrott (objekt 8) bestående av flera markfasta granitblock med spår efter brytning, samt minst två huggna stenar med spår efter klining och börning. Cirka 350 meter norr om stenbrottet påträffades ytterligare ett stenbrott (objekt 12) bestående av ett antal

| Obj nr | Lämningstyp | Sakord | Beskrivning | Status |
|---|---|---|---|---|
| 8 | Brott/täkt | Granit | Stenbrott, 5x3 m (Ö-V). Flera markfasta granitblock, 1-3 m st, med spår efter brytning. Minst 2 huggna stenar med spår av kilning och borrar, 2 m l, 0,7 m br och 0,2-0,4 m tj.<br><br>Svagt N-sluttande moränmark. Skogsmark, hygge. | Övrig kulturhistorisk lämning |

*Figur 12. Bilden visar ett stenbrott (objekt 8). Foto från väster av Inga Blennå.*

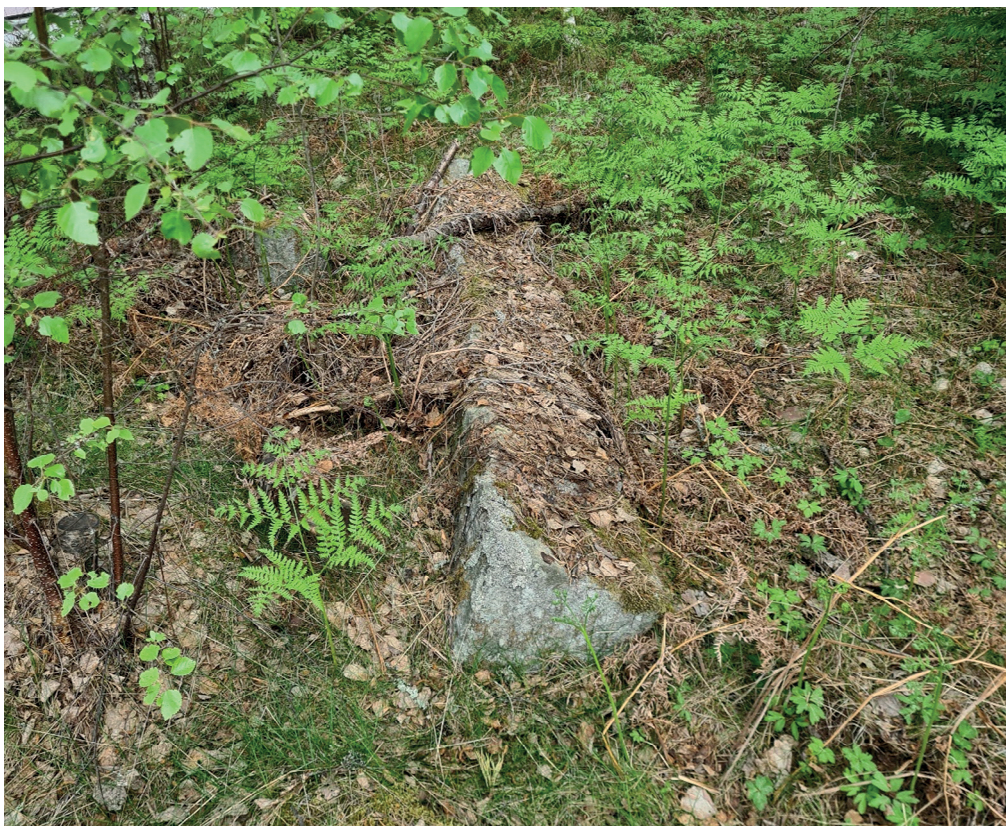
spridda löst liggande block med spår efter kilning och borrhning. Brytningsplatsen kunde inte identifieras, varför den ej registrerades i Kulturmiljöregistret.

| Obj nr | Lämningstyp | Sakord | Beskrivning | Status |
|---|---|---|---|---|
| 12 | Brott/täkt | Granit | Stenbrott, inom ca 15x7 m st yta finns spridda, löst liggande huggna stenar med spår efter kilning och borrar. Brytningsplatsen kunde inte identifieras.<br><br>Kuperad moränmark. Skogsmark, hygge. | Ej till KMR |

*Figur 13. På bilden syns ett par av de löst liggande huggna blocken som ingår i objekt 12. Foto från sydost av Inga Blennå.*

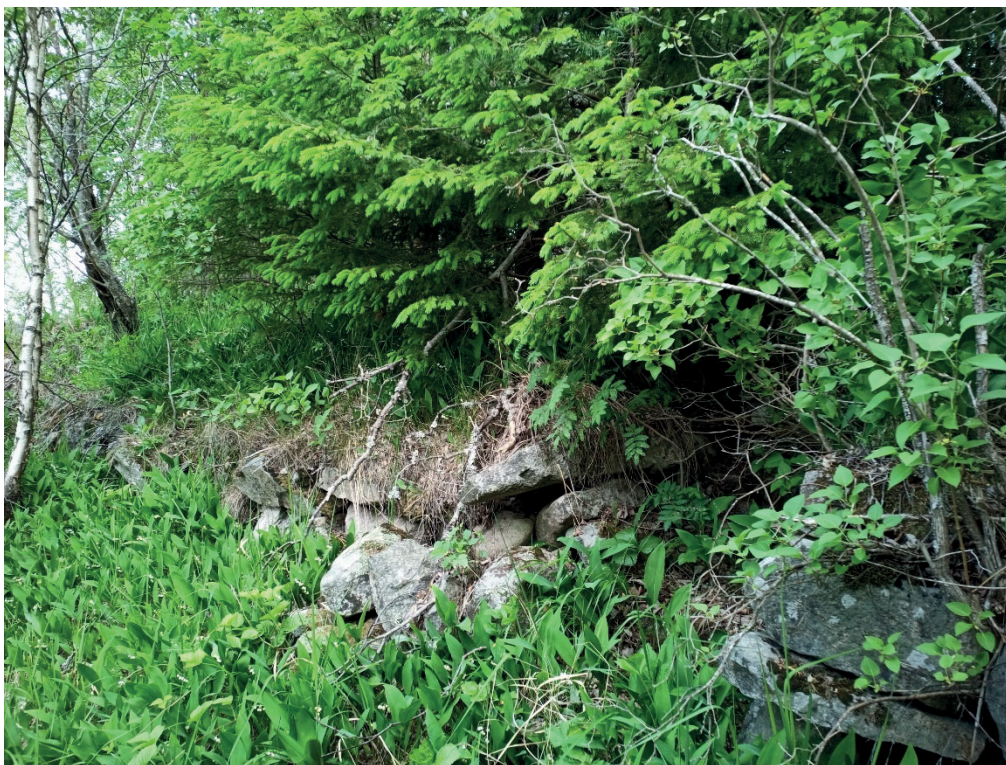
| Obj nr | Lämningstyp | Sakord | Beskrivning | Status |
|---|---|---|---|---|
| 13 och 15 | Lägenhets-<br>bebyggelse | Övrig | <p>Terrasserad kant, 13 m l (Ö-V) och 0,7 m h, av 0,4-1 m st stenar. Centralt i terrasskanten finns en 0,5 m br öppning med trappsteg av sten. Direkt V om finns ca 1,5 m st sten där ännu en terrasserad kant ansluter, 15 m l (NV-SÖ) och 1,2 m h, av 0,3-0,8 m st stenar. De terrasserade kanterna övergår i plan svåravgränsad yta som ansluter till åkermark i Ö.</p> <p>Bevuxen med syrenbuskar, rosor och blandskog.</p> <p>Brant SV-sluttning i anslutning till åkermark. Skogsmark, blandskog.</p> | Övrig<br>kulturhistorisk<br>lämning |

*Figur 14. Bilden visar en av de terrasserade kanterna (objekt 13) med stensatt trappa i mitten. Foto från söder av Inga Blennå.*

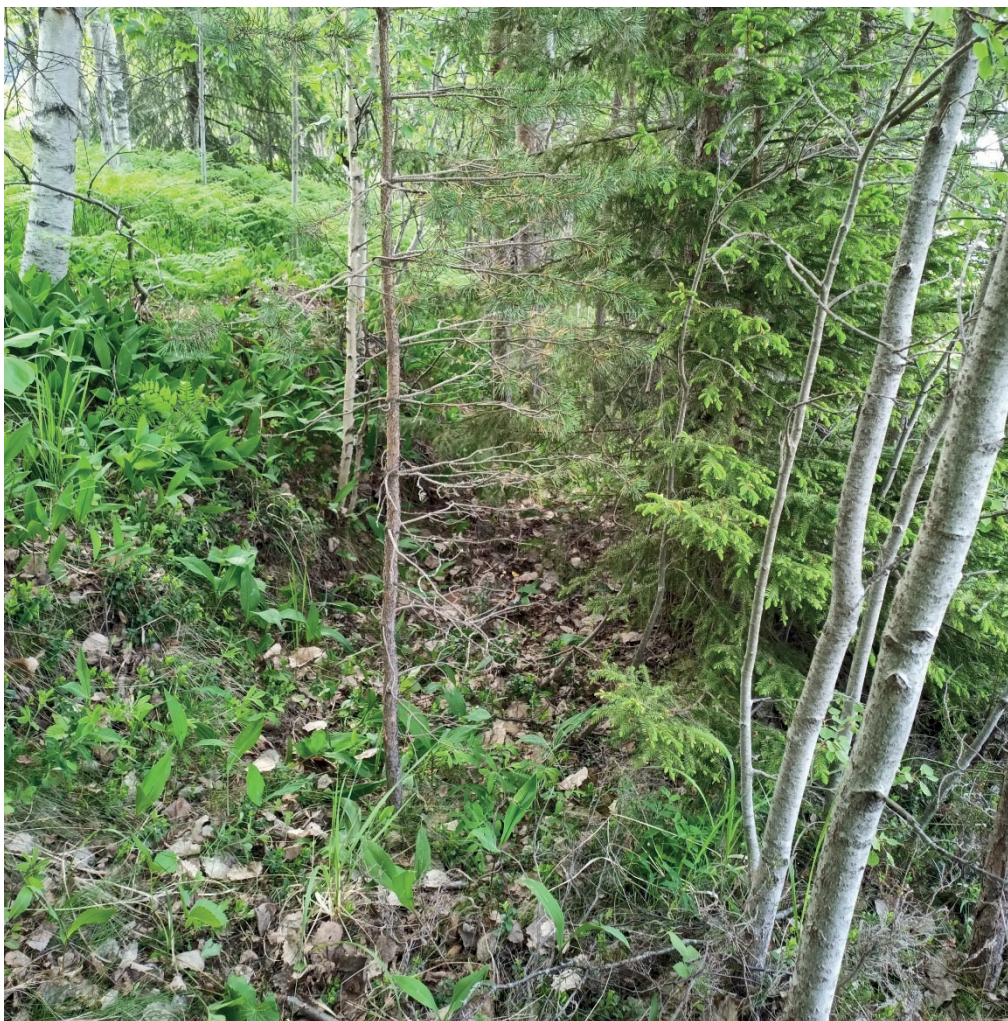
| Obj nr | Lämningstyp | Sakord | Beskrivning | Status |
|---|---|---|---|---|
| 14 | Färdväg | Övrig | <p>Färdväg, ca 25 m l (NV-SÖ) och 4 m br. NÖ sidan 0,7 m h av jord och sten.</p> <p>Bevuxen med blandskog.</p> <p>Brant SV-sluttning med berg i dagen. Skogsmark, blandskog.</p> | Övrig<br>kulturhistorisk<br>lämning |

*Figur 15. Bilden visar den väg (objekt 14) som leder upp mot terrasserna (objekt 13 och 15). Foto från norr av Inga Blennå.*

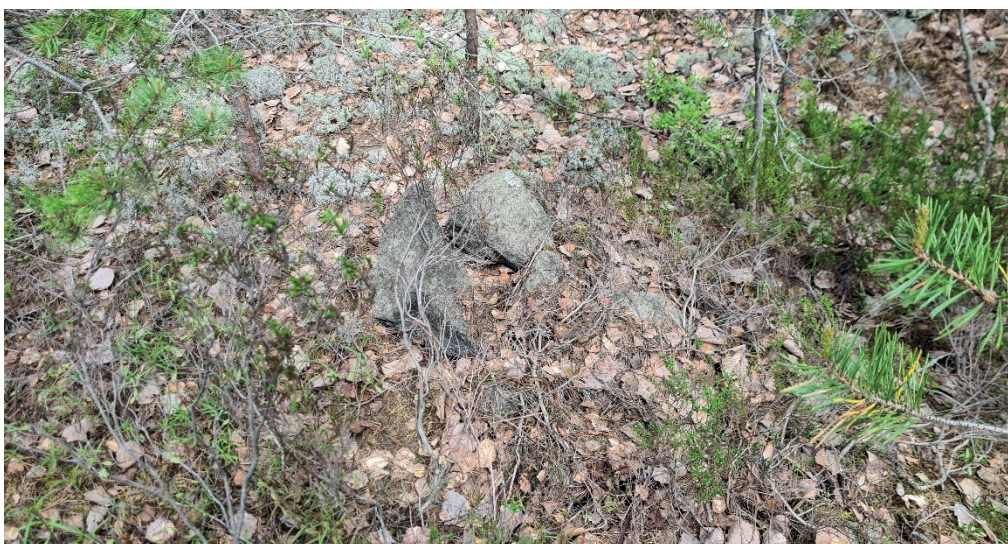
*Figur 16. På flera platser längs med den planerade gång- och cykelvägen finns små stenskoningar som blivit kvar efter att viltstängslet har flyttats. Foto från sydväst av Frida Löjdström.*
