## BRATTFORS BRUK

Antikvarisk medverkan vid takbyte på två förradslängor

Böle S:9  
Ockelbo socken och kommun  
BM 12  
Gävleborgs län

Slutrapport  
Lst. Dnr: 8303–2020  
Tillstånd enligt Kulturmiljölagen  
Beställare: Brattfors samfällighetsförening

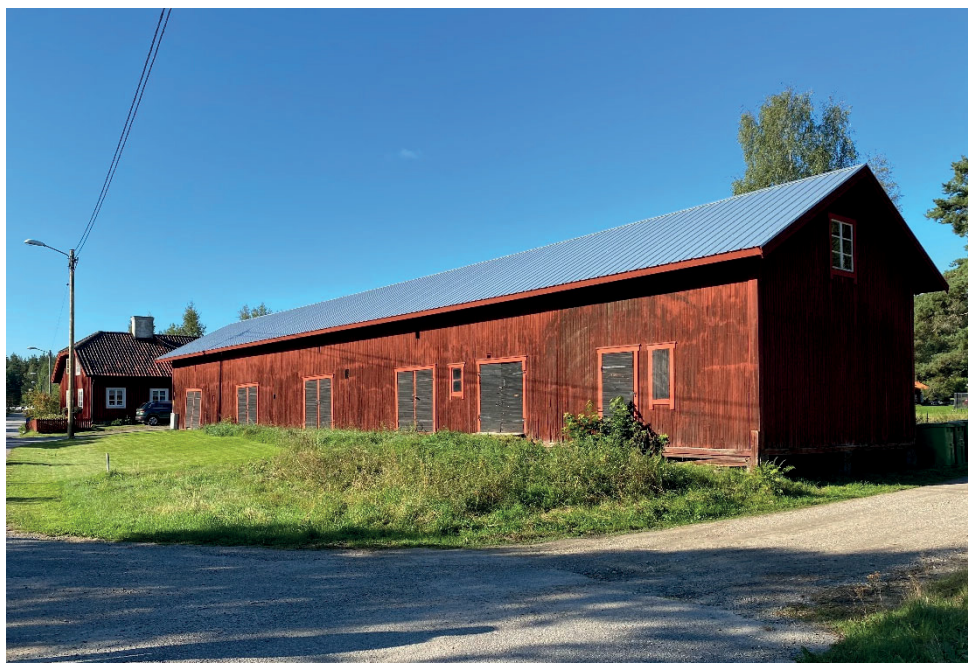
Omslagsbild: Den östra förrådslängan i Brattfors bruk efter avslutade arbeten. Foto: Ulrika Olsson, Länsmuseet Gävleborg, 2021-08-31.

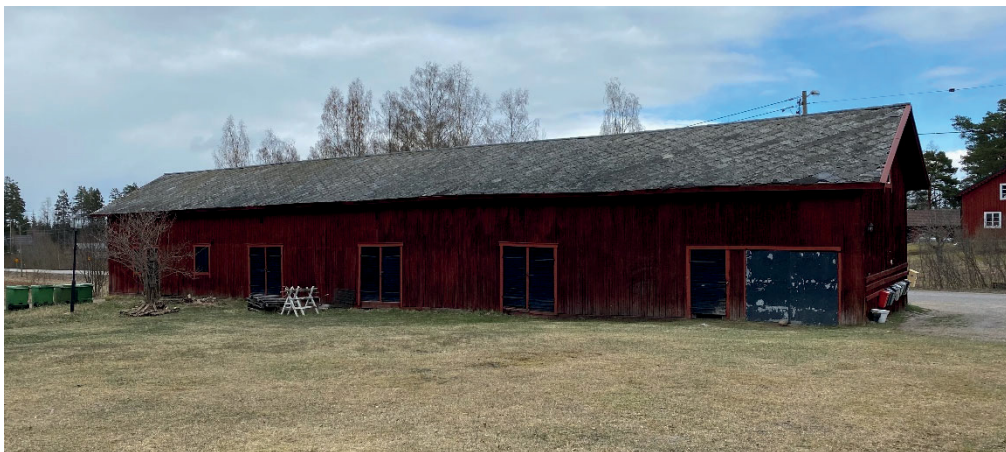
*Figur 2. Den östra förrådslängan innan påbörjade arbeten. Foto: Ulrika Olsson, Läns museet Gävleborg, 2021-04-27.*

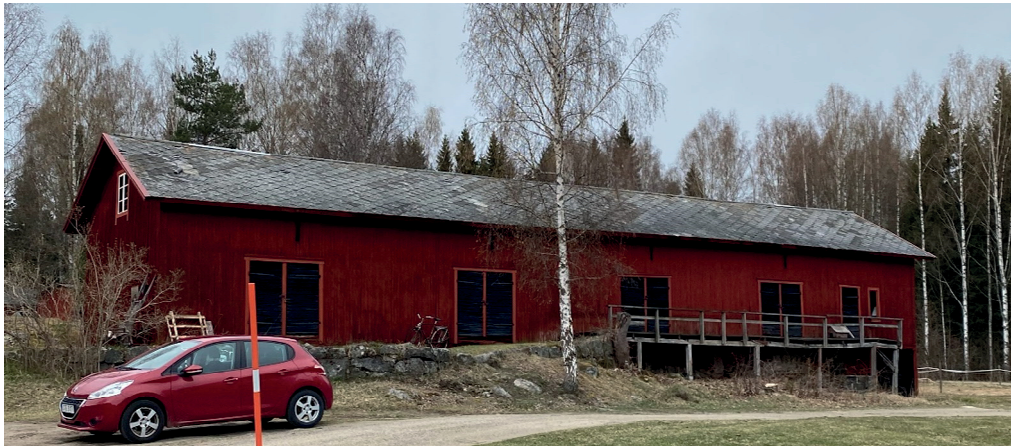
*Figur 3. Den västra förrådslängan innan påbörjade arbeten. Foto: Ulrika Olsson, Länsmuseum Gävleborg, 2021-04-27.*

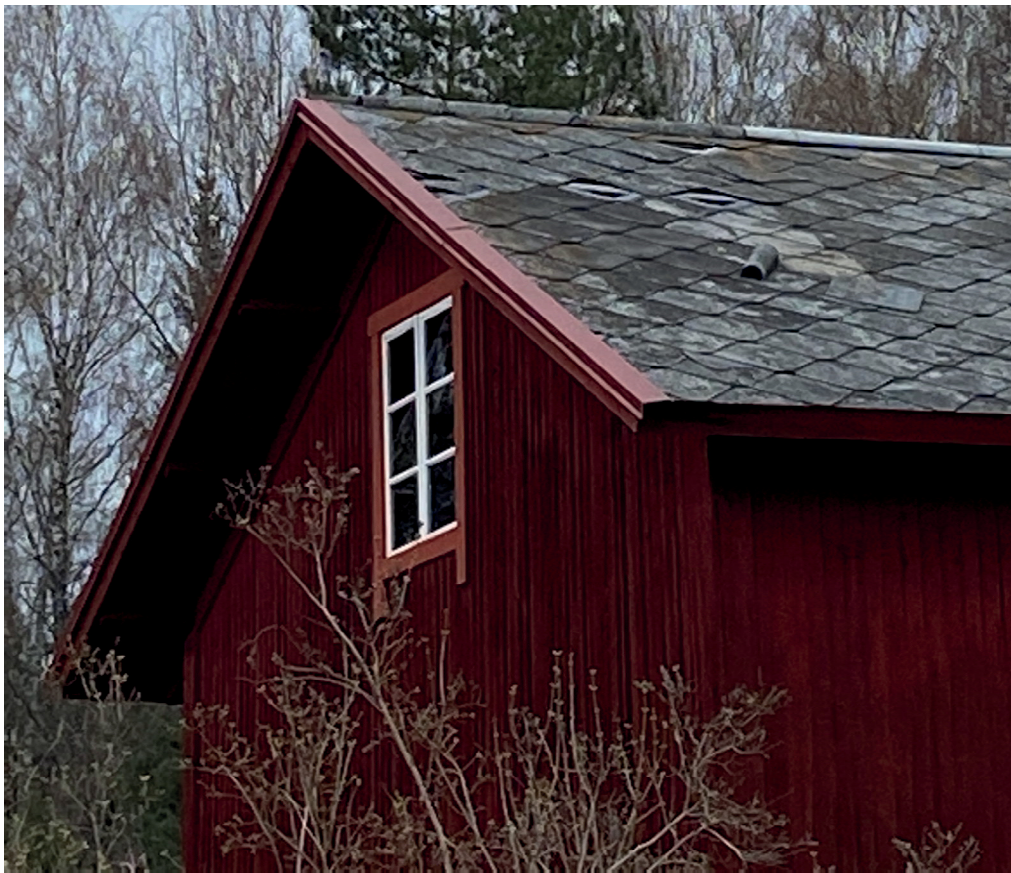
Eternittaken på förrådslängorna har underhållits väl genom åren. Då skador har uppstått har trasiga skivor kontinuerligt bytts ut eller lagats i med ett annat material. Innan den nu aktuella takomläggningen bedömdes skadorna dock ha nått ett läge där det inte längre var lönt eller möjligt att laga i längre. Eftersom eternitplattor inte längre finns att tillgå i bygghandeln togs beslut om att taken skulle skyddas med en ny taktäckning – pannplåt.

*Figur 4. Närbild på den tidigare taktäckningen av eternitplattor. På bilden syns flera trasiga plattor. Notera också den rödfärgade vindsiveplåten. Foto: Ulrika Olsson, Länsmuseum Gävleborg, 2021-04-27.*

De båda förrådslängorna har fått ny taktäckning av pannplåt från Dala-profil. Plåten är obehandlad aluzink. I samråd med Länsstyrelsen Gävleborg togs beslut att lägga plåten ovanpå eternitplattorna. Anledningen var dels att slippa kostsam hantering av materialet vid demontering, dels för att undvika allt för stor hantering av eterniten, vars damm innehåller hälsofarlig asbest. Eternit som taktäckningsmaterial är alltmer sällsynt och med detta utförande finns materialet bevarat under plåten.

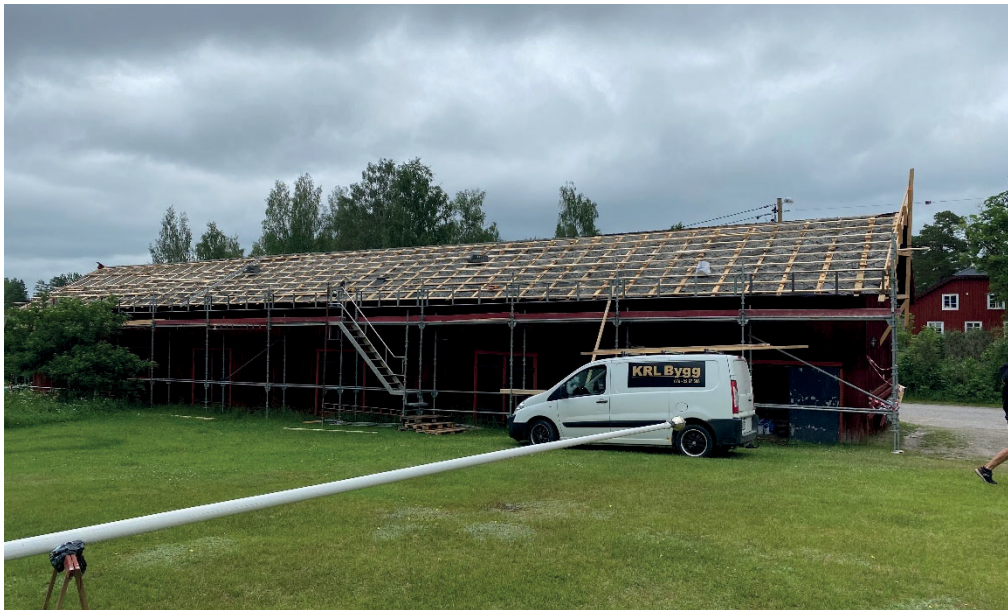
*Figur 5. Under pågående arbeten med takbytet på den östra förrådslängan. Läkt har lagts på hela det västra takfallet. Genom klossning/shimsning har taket riktats upp inför montering av pannplåten. Foto: Ulrika Olsson, Länsmuseet Gävleborg, 2021-06-23.*

Arbetena är i stort utförda enligt upprättad arbetsbeskrivning från KRL Bygg, daterad 2020-10-24. Ströläkt har skjutits fast med 90 mm räfflad skjutspik genom eternitskivorna och ner i undertaket. Enligt arbetsbeskrivningen skulle ströläkten skruvas fast men detta visade sig inte vara möjligt då eternitskivorna sprack av detta. Taken har riktats upp genom klossning/shimsning på ströläkten och då tillräckligt raka nivåer har uppnåtts har bärläkt skruvats i trävirket. Pannplåten har skruvats i bärläkten med blank farmarskruv. För att skydda takfotens trä har pannplåten dragits ut cirka fem centimeter utanför tidigare taktäckningsavslut där eternitplattorna redan rådde lite över takfoten. En slät galvadnockplåt har skruvats i pannplåten.

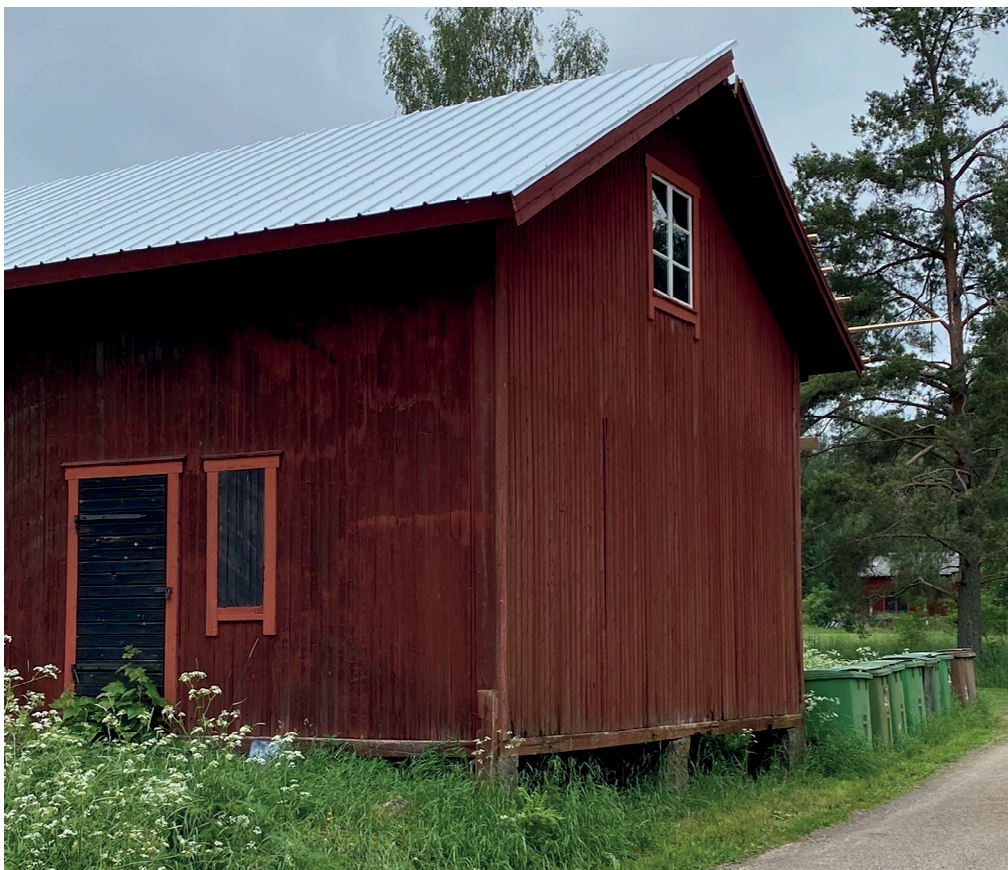
*Figur 6. Under pågående arbeten med takbytet på den östra förrådslängan. På den östra sidan har plåten, inklusive vindskivor och vindskiveplåt monterats. Foto: Ulrika Olsson, Läns museet Gävleborg, 2021-06-23.*

Då takets höjd delvis ändrats i och med riktningen med hjälp av klossar, har en bred takfotsbräda målats in i röd slamfärg och täcker det nya mellanrum som uppstått mellan eternit och plåt. Gavlarna har försetts med nya vindskivor, två rödslammade brädor i höjd. Vindskiveplåtarna är i aluzink för att smälta in mot övrig takplåt med samma ytbeläggning. Tidigare var vindskiveplåtarna röda. Beslut om ändring har tagits i samråd med beställaren och länsstyrelsen.

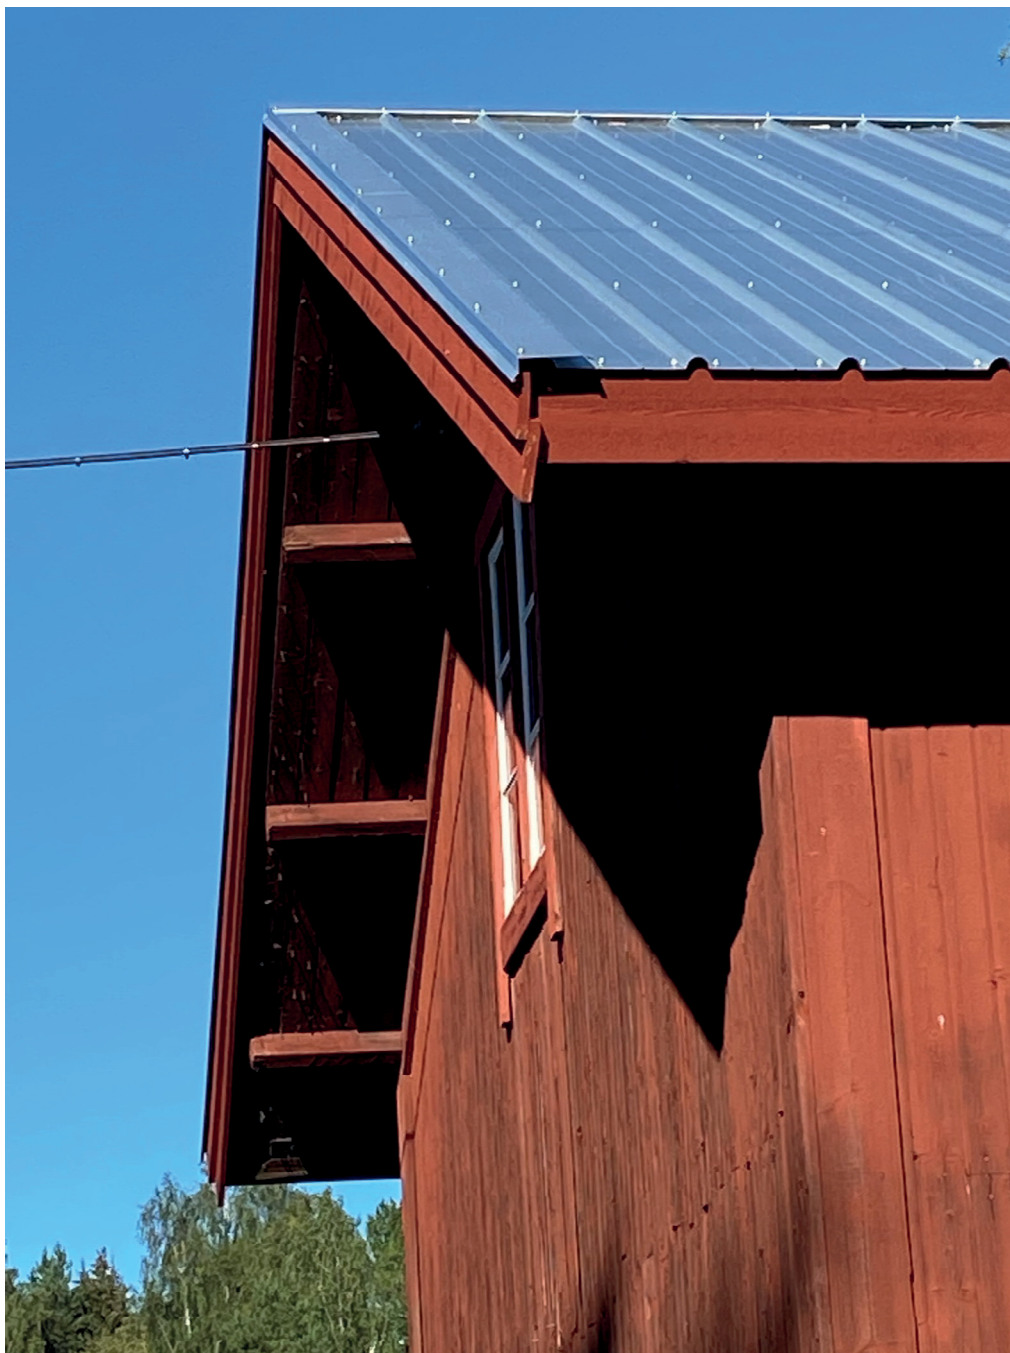
*Figur 7. Närbild på gavelavslut med vindskivor, vindskiveplåt i aluzink samt takfotsbräda.  
Foto: Ulrika Olsson, Läns museet Gävleborg, 2021-08-31.*

Ströläkt har skjutits fast med 90 mm räfflad skjutspik genom eternitskivorna och ner i undertaket. Enligt arbetsbeskrivningen skulle ströläkten skruvas fast men detta visade sig inte vara möjligt då eternitskivorna sprack av detta. I arbetsbeskrivningen föreslogs röda vindskiveplåtar då de hade varit röda innan. Inför uppstart av de praktiska arbetena beslutades dock att vindskiveplåtarna skulle vara i aluzink, i likhet med pannplåten. Beslutet togs i samråd mellan beställaren, Länsstyrelsen Gävleborg och antikvarisk medverkande. Vindskiveplåtarna i aluzink smälter fint in mot övrig pannplåt på takfallen.

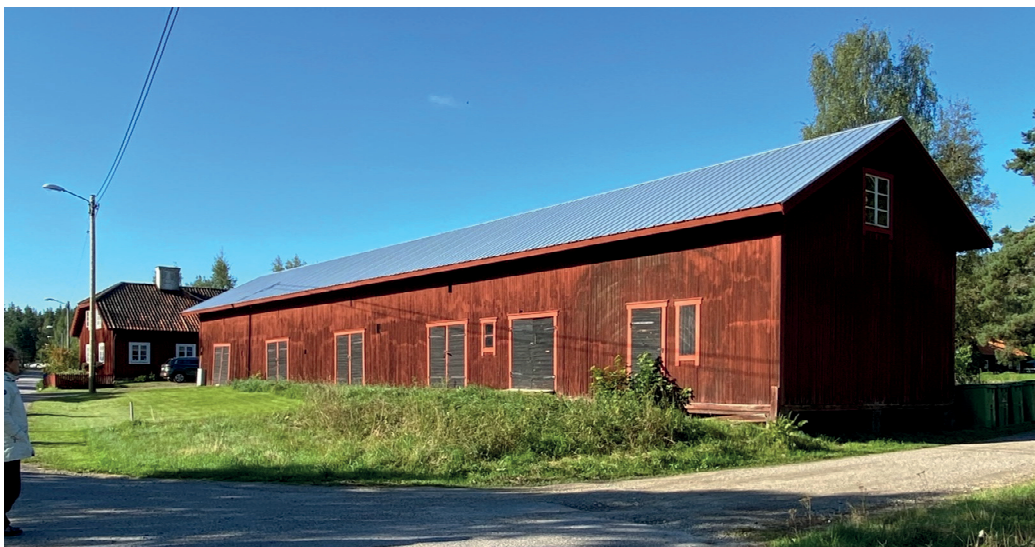
*Figur 8. Den östra längan efter avslutade arbeten. Foto: Ulrika Olsson, Länsmuseet Gävleborg, 2021-08-31.*

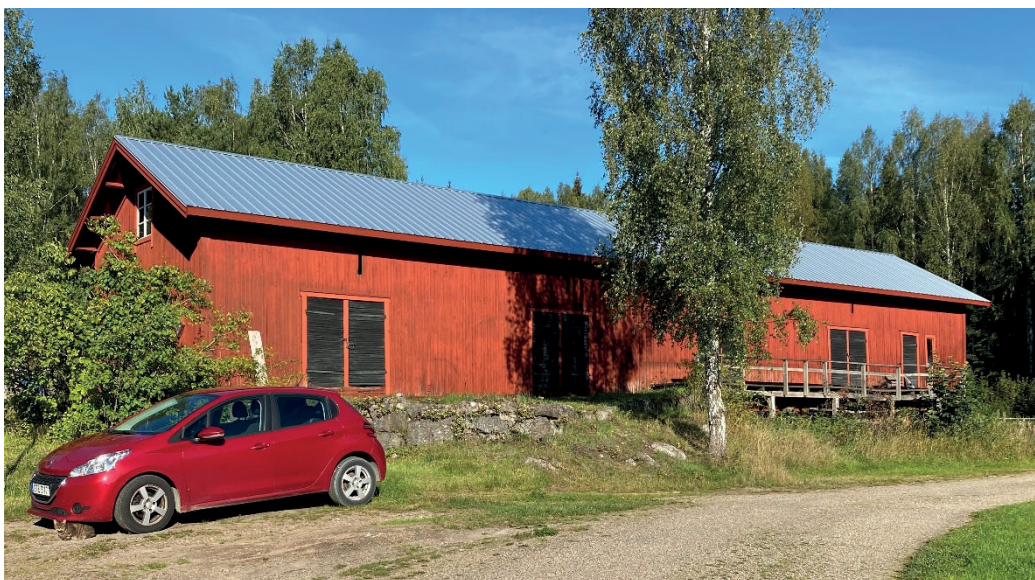
*Figur 9. Den västra längan efter avslutade arbeten. Foto: Ulrika Olsson, Länsmuseet Gävleborg, 2021-08-31.*

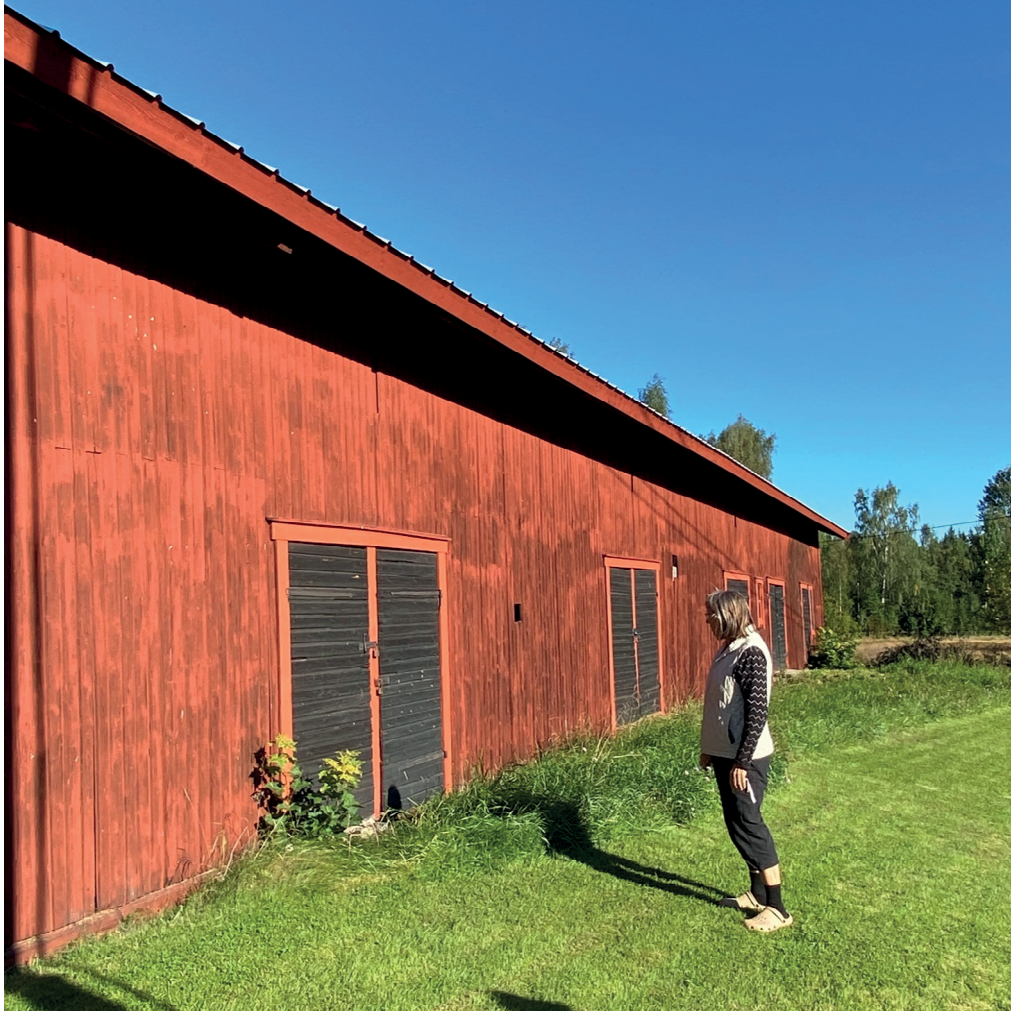
*Figur 10. Den östra längans östra sida. Vid portarna närmast i bild har längan lyfts.  
Foto: Ulrika Olsson, Länsmuseet Gävleborg, 2021-08-31.*

Den östra längan har lyfts på ett ställe, i höjd med det andra portparet från söder, på den östra långsidan. Brattfors Samfällighetsförening har själva lagat i rötat trä under en liten uppkörsramp vid en port på den östra långsidan av den östra längan.
