KRAFTLEDNINGSGATA VALBO-HANÅSEN

Arkeologisk utredning steg 1

Rapport 2022:15
Frida Löjdström

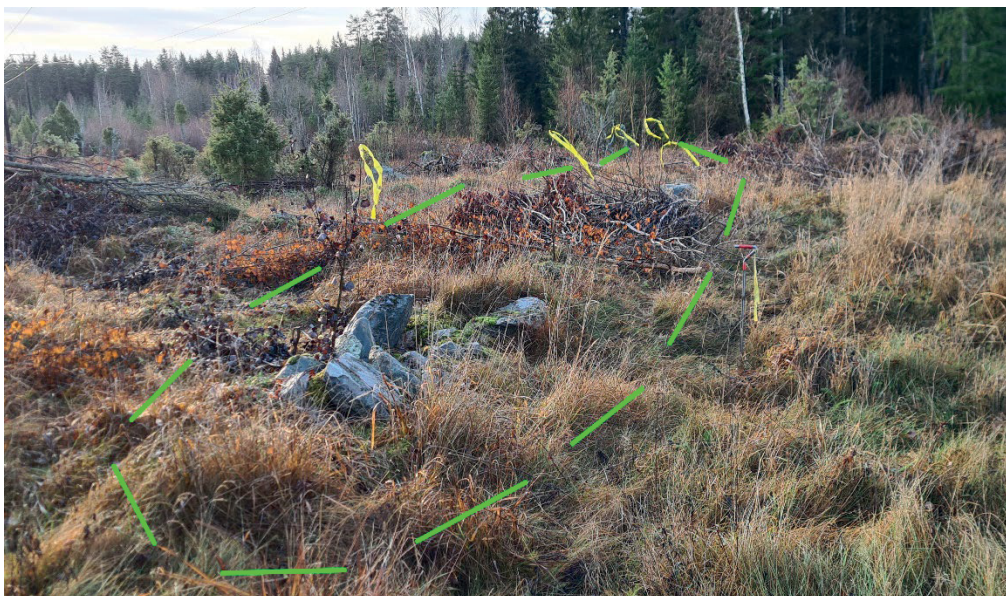
Figur 16. Ett av de stenmursliknande röjningsrösena inom L2021:8260. Röjningsröset är uppmärkt med gula kulturmiljöband och markerad med grönt i bild. Foto från söder: Frida Löjdström.

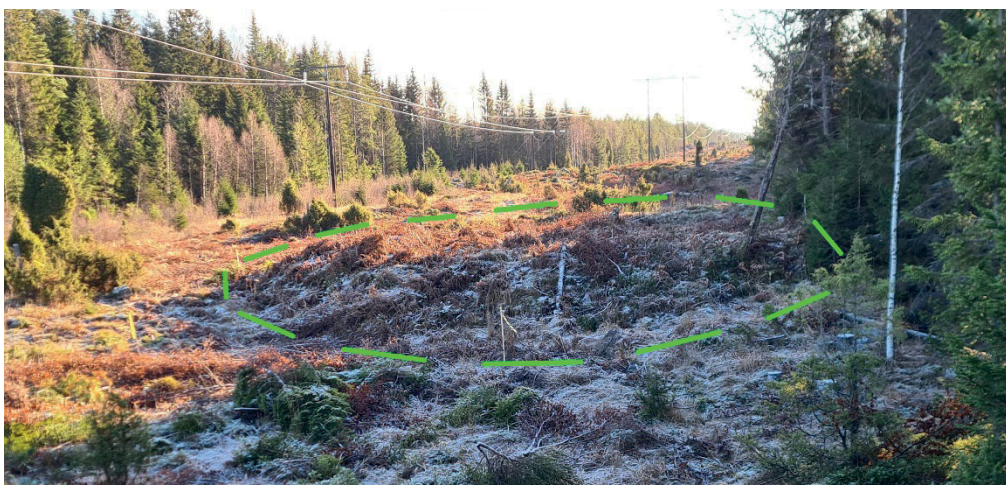
Figur 17. Kolbotten efter resmila inom L2021:8258. I skogen till höger i bild finns den tillhörande kolarkojgrund. Kolbotten är uppmärkt med gula kulturmiljöband och markerad med grönt i bild. Foto från norr: Frida Löjdström.

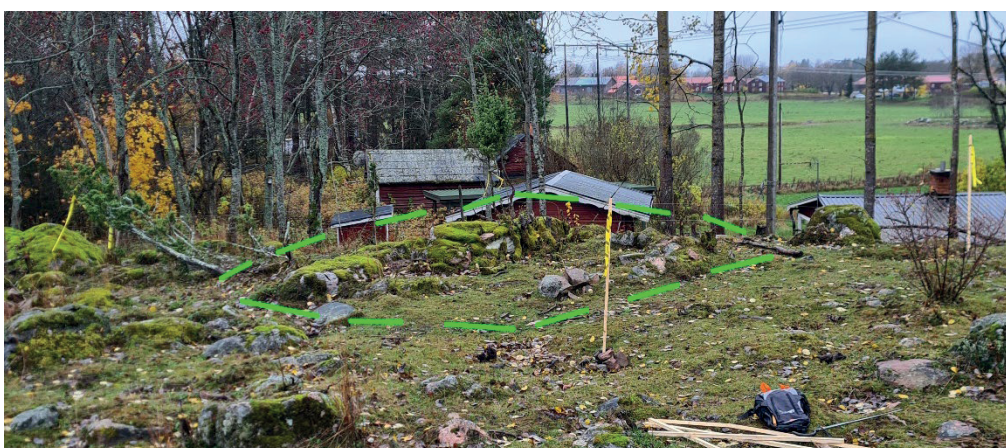
Figur 18. En husgrund från historisk tid, L2021:8254, på en höjd i den norra delen av utredningsområdet. Husgrunden är uppmärkt med gula kulturmiljöband och markerad med grönt i bild. Foto från öster: Maria Björck.

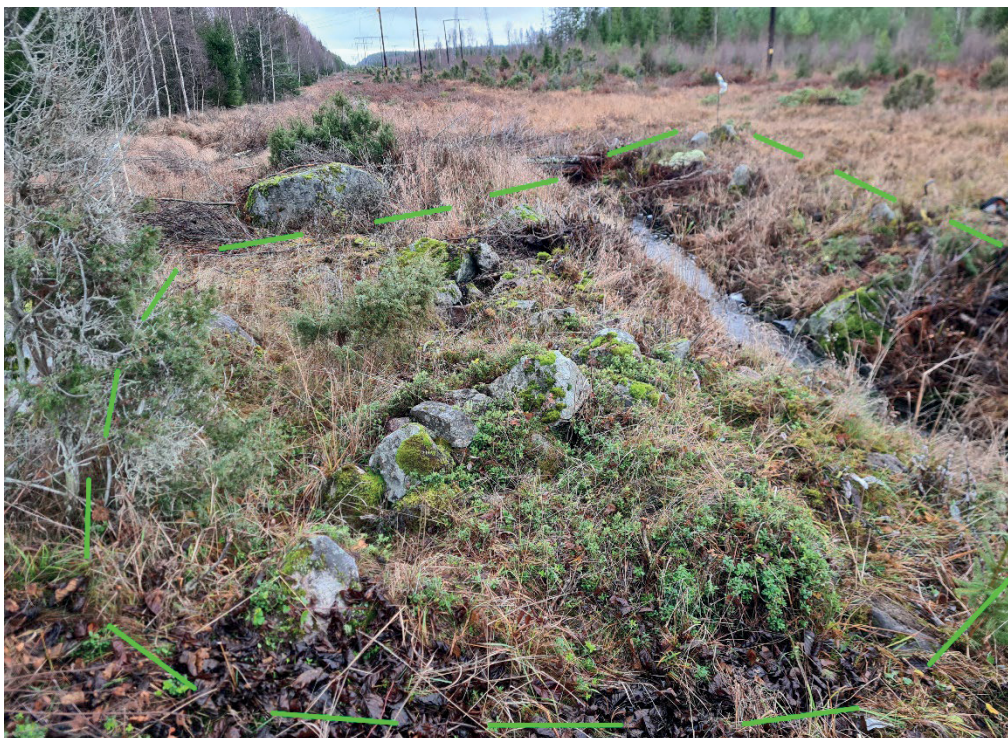
Figur 19. Kvarnlämningen L2021:8268 är uppmärkt med blå-gula fornlämningsband och markerad med grönt i bild. Foto från norr: Maria Björck.

L2021:8268	Kvarn	Grund efter kvarn på ömse sidor om bäck, på V sidan av bäcken är stensyll, ca 8 m l, 2 m br och 0,3–0,5 m h, av 0,3–0,8 m st stenar. Längs bäckkanten på Ö sidan är syllsten i vinkel, ca 4,5 m l och 12 m l (NNV-SSÖ), 5 m br, 0,3–0,5 m h av 0,3–0,8 m st stenar. Ytterligare stenrad ovanpå 5,5 m l (NNÖ-SSV) och 2 m br. Svåravgränsad pga. tät undervegetation. Svagt S-sluttande storblockig morän. Gles barrskog i kraftledningsgata.	Fornlämning <i>Finns på historisk karta från 1805 (Lantmäteristyrelsens arkiv, akt: V54-58:2)</i>	Ja	Figur 13
L2021:8269	Gränsmärke	Gränsröse, 1,5×1 m, uppbyggd av 0,3–0,4 m st stenar. I centrum en visarsten, 0,4 m l, 0,15 m br (NNV-SSÖ) och 0,25 m h. Byggt på kvarnlämning (L2021:8268). Ej i aktiv gräns. S-sluttande blockig moränmark i kraftledningsgata.	Övrig kulturhistorisk lämning	Ja	Figur 13

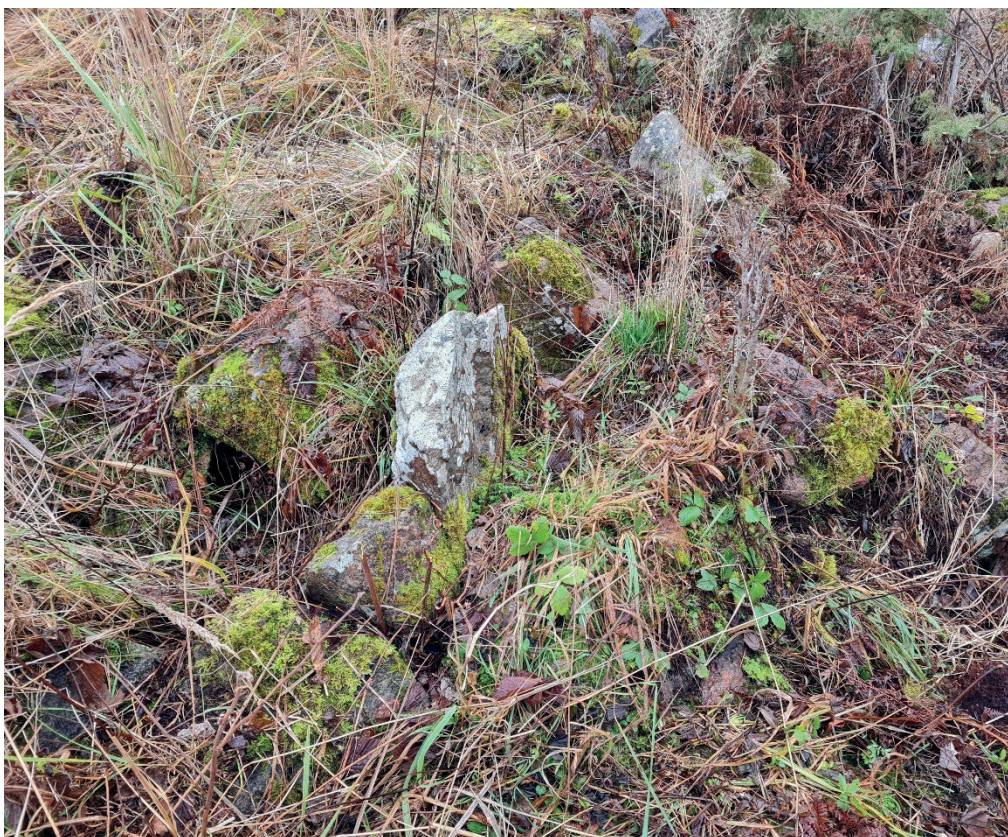
Figur 20. Gränsmärket L2021:8269, byggd på kvarnlämning (L2021:8268). Centralt i bilden är visarstenen i riktning nordnordväst-sydsydöst. Foto: Frida Löjdström.

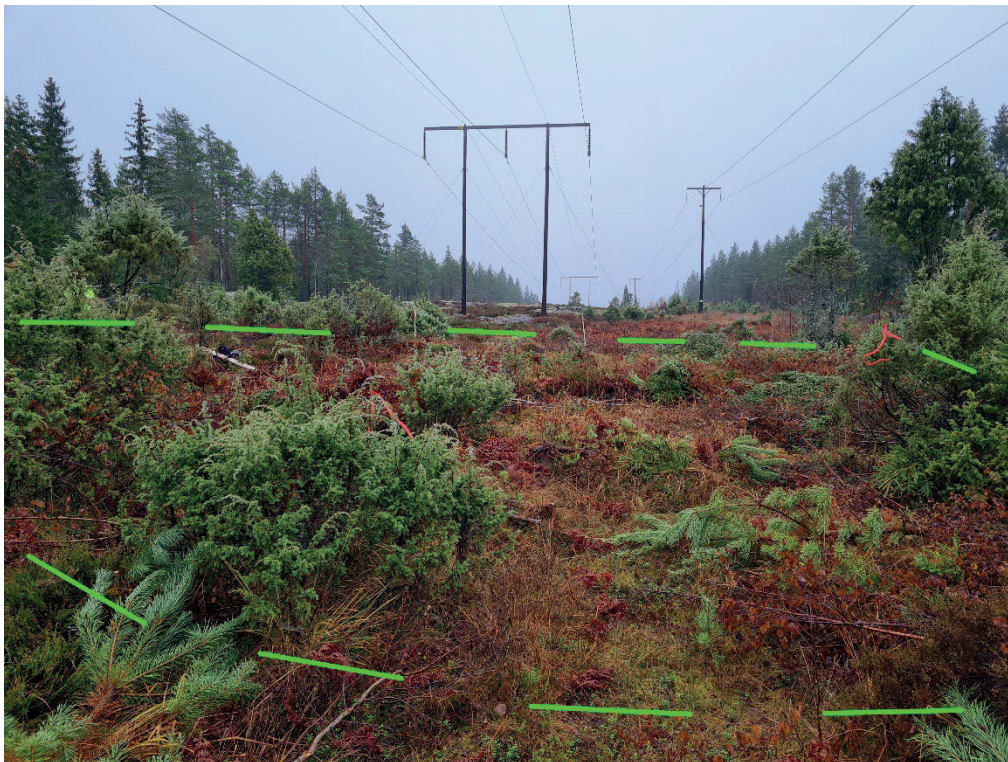
Figur 21. Del av boplatsläge A som är uppmärkt med röda band och markerat med grönt i bild. Foto från norr: Frida Löjdström.

De fyra boplatslägena och blästläget kommer behöva en steg 2 utredning, alltså utredningsgrävas, för att bekräfta eller avfärda om de utgörs av fornlämningar. Resultatet av den utredningen avgör nästkommande steg.
